Asbestinventarisatetest

Passtraat 91, 9100 Sint-Niklaas

Attestnummer : 20240923-000086.000

Uitgegeven op : 23.09.2024

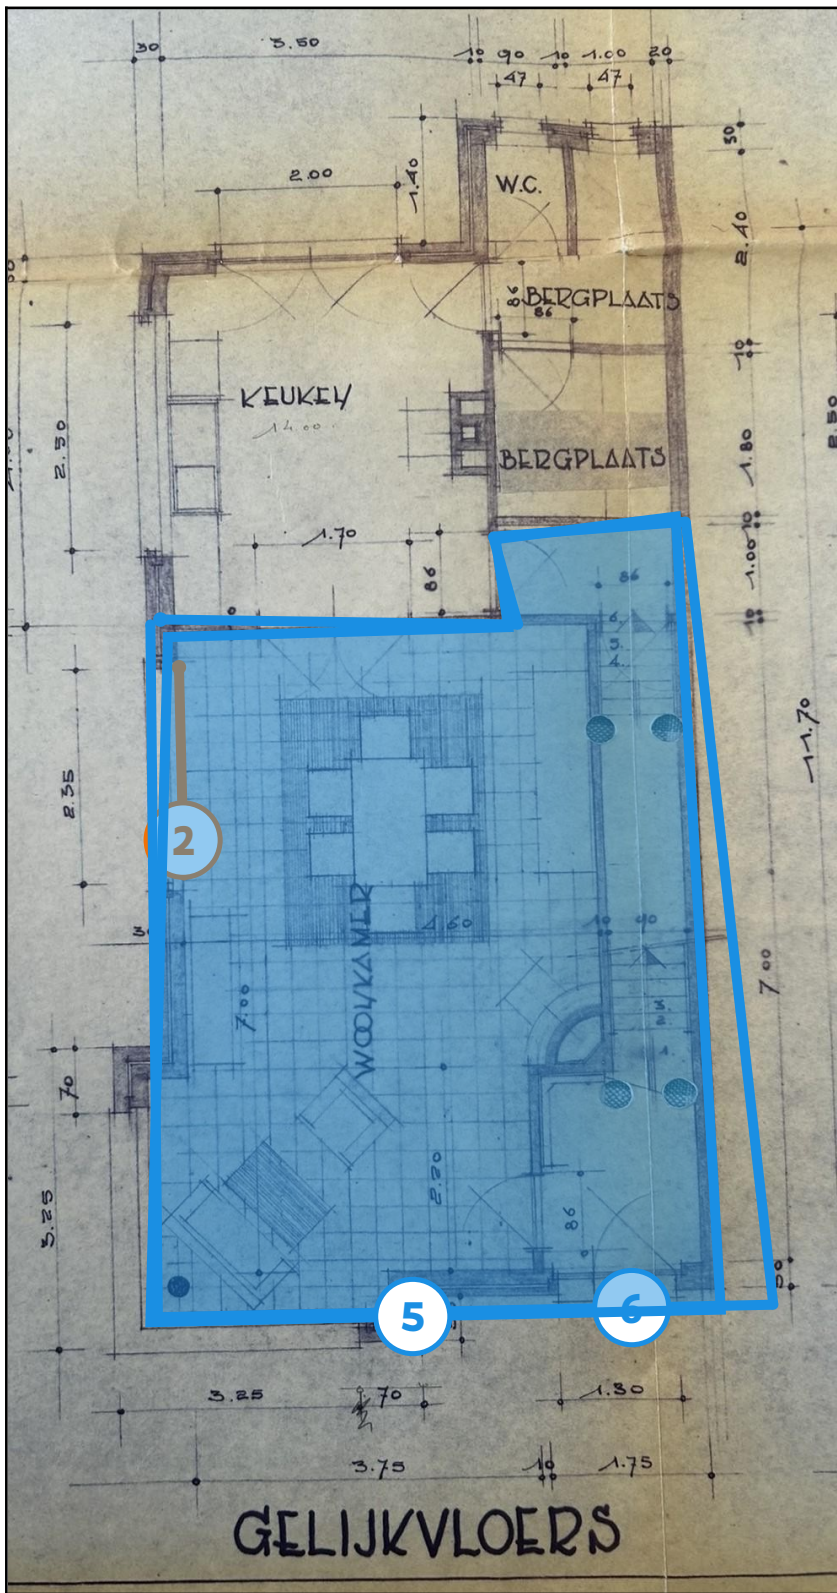
Plan 1.1: Plan_V0

2. Radiatoren - Pakkingen	Asbestmateriaal	Verwijderen
5. Pleisterwerk plafond	Geen asbest	-
6. Pleisterwerk muren	Geen asbest	-

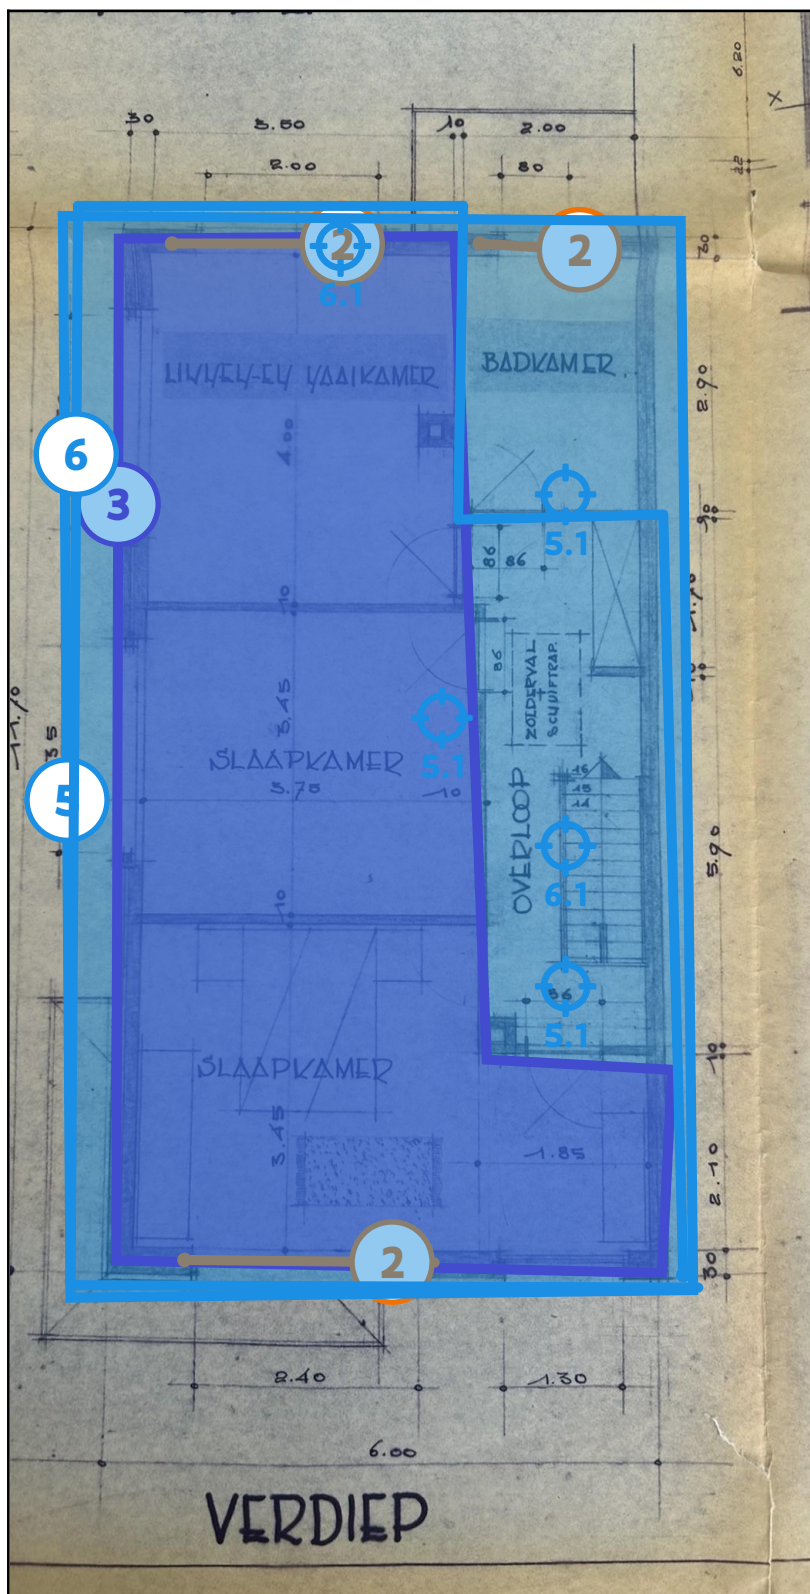
Plan 1.2: Plan_V1

2. Radiatoren - Pakkingen	Asbestmateriaal	Verwijderen
3. 1ste verdieping - vloertegels	Advies	-
5. Pleisterwerk plafond	Geen asbest	-
5.1 Code: MM02	Mengmonster	-
6. Pleisterwerk muren	Geen asbest	-
6.1 Code: MM01	Mengmonster	-

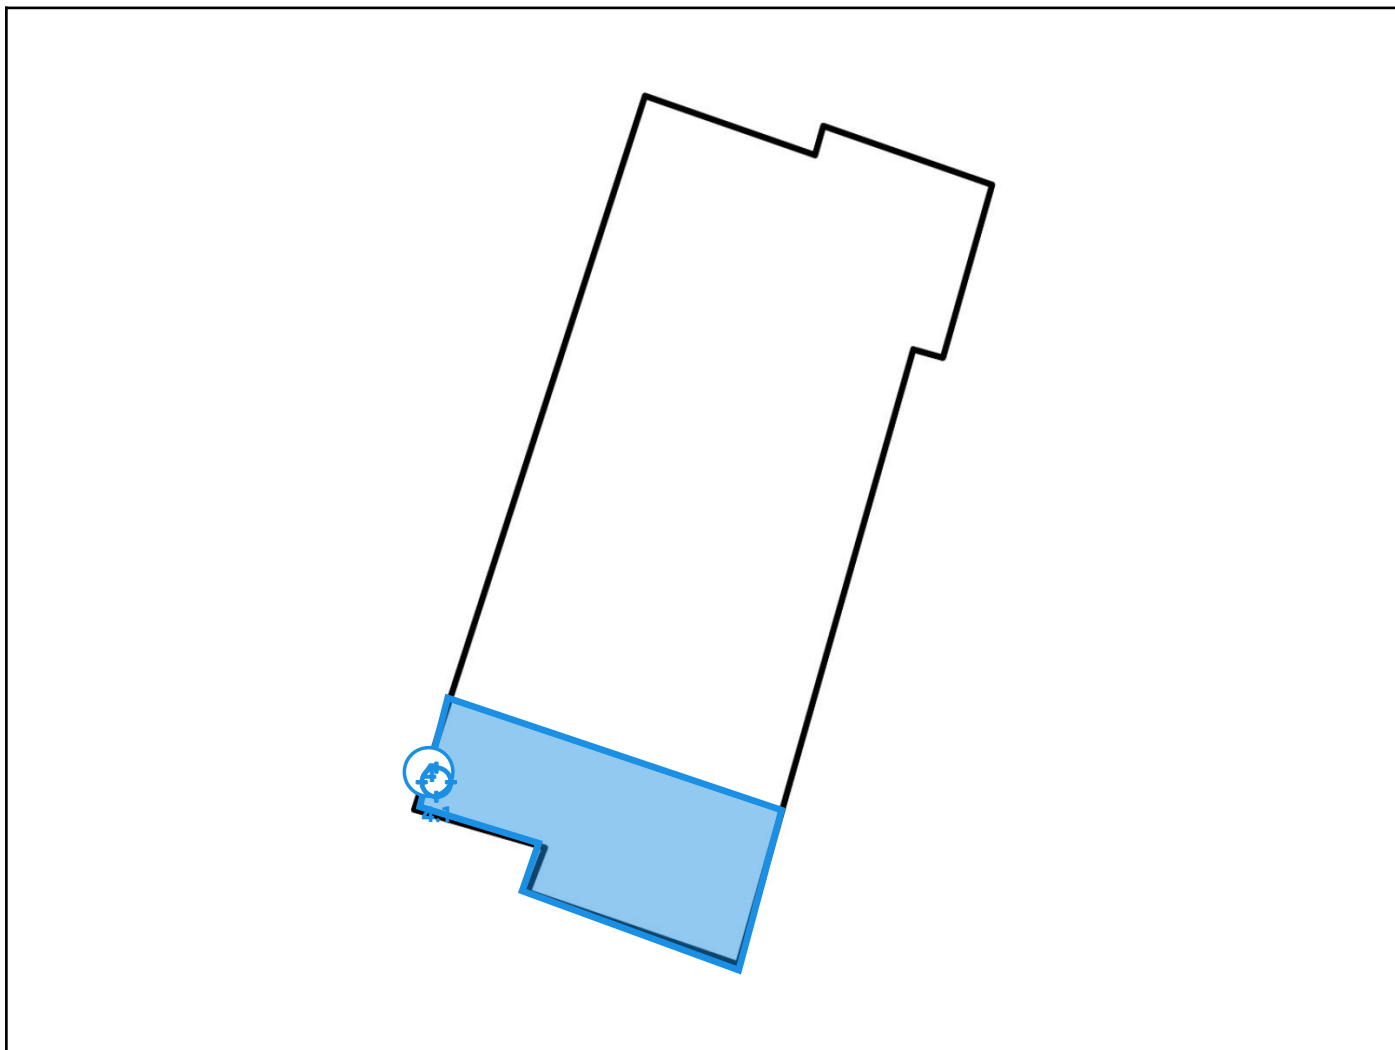
Plan 1.3: Hoofdgebouw plan

Beschrijving	Type	Actie
4. Roofing - Plat dak	Geen asbest	-
4.1 Code: MM03	Mengmonster	-

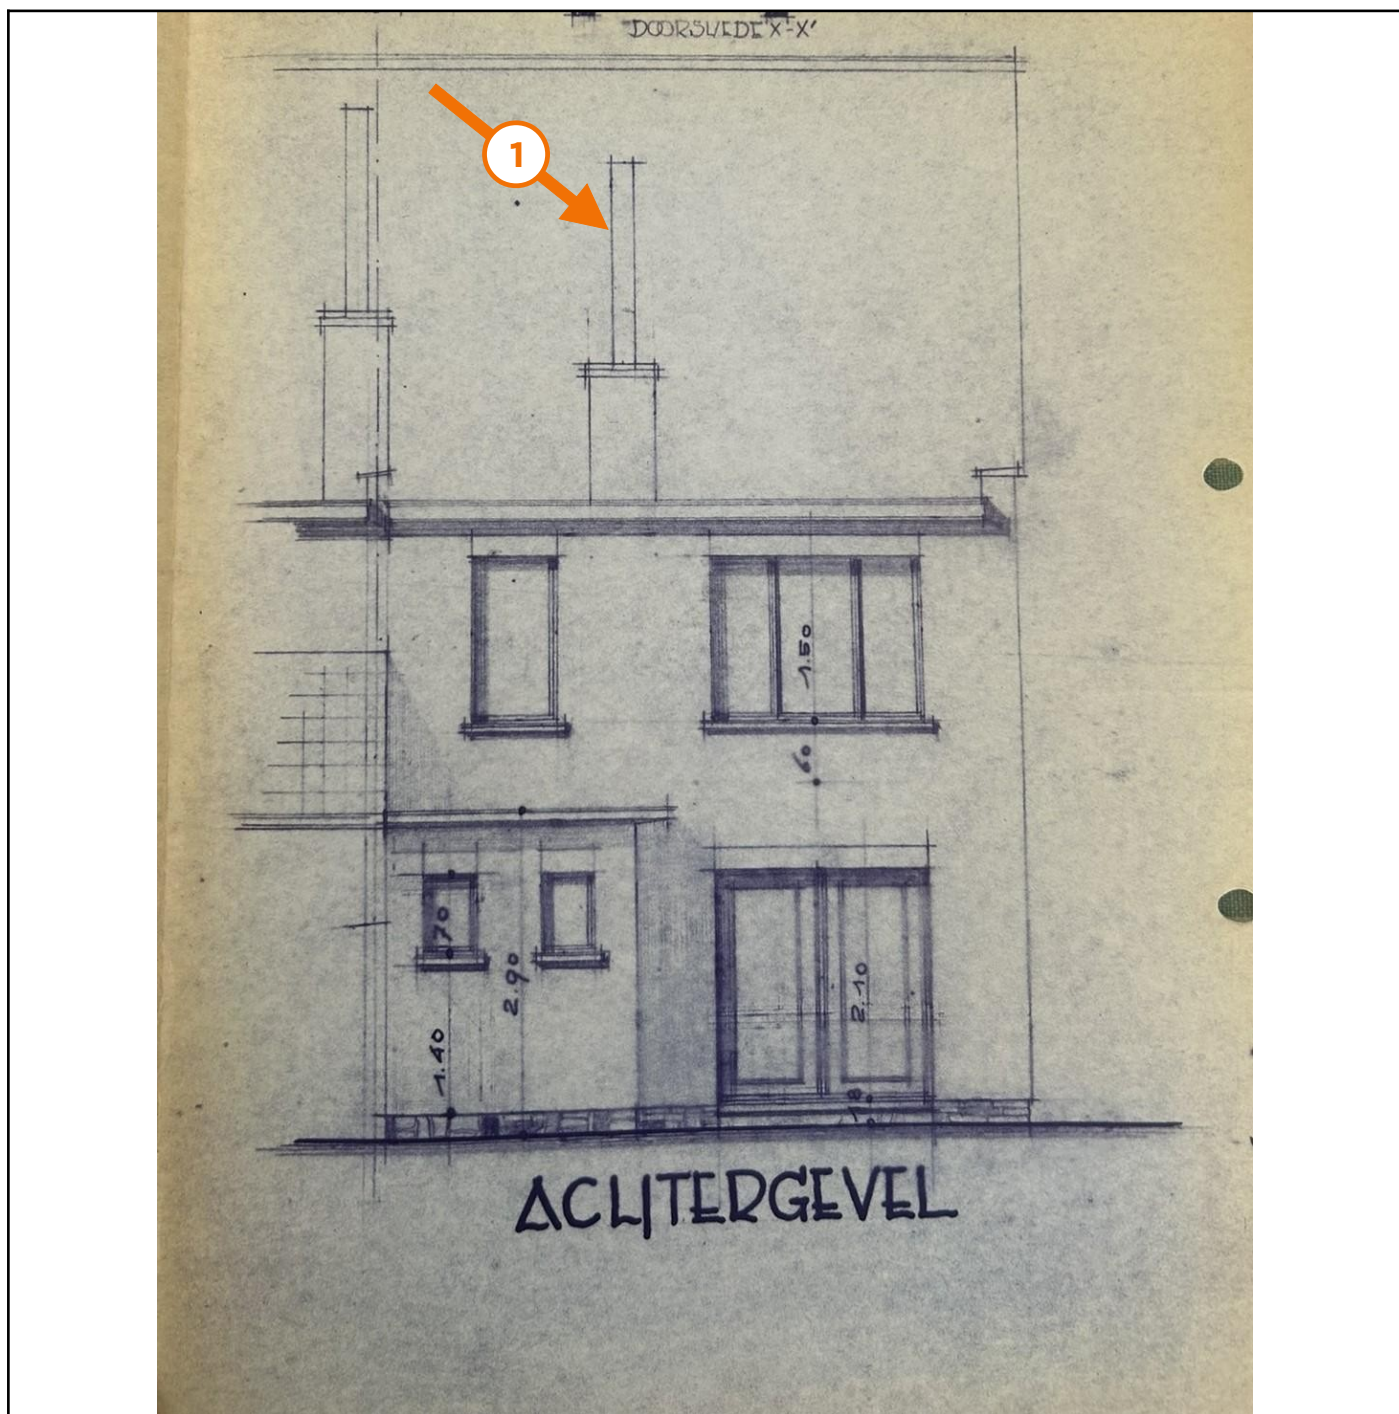
Plan 1.4: Achtergevel_plan

Beschrijving	Type	Actie
1. Dak - cementbuis	Asbestmateriaal	Verwijderen

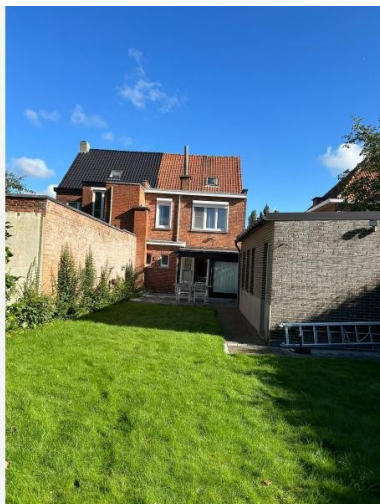
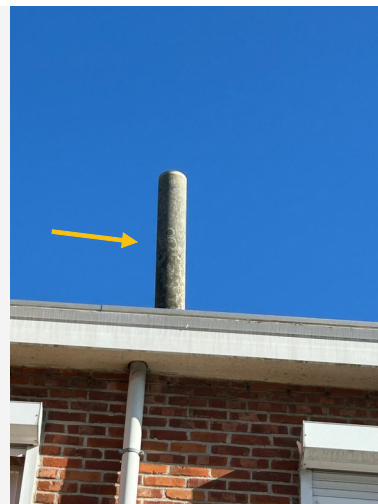
Het asbestmateriaal valt onder de mijlpaal van 2034.

Eindbeoordeling materiaalrisico	Laag materiaalrisico en/of verlaagde kans op vezelvrijgave
---------------------------------	--

Gebondenheid	Categorie 1: hechtgebonden in oorsprong
Asbestsoort (vezeltype)	Crocidoliet aanwezig
Asbestconcentratie	Laag (< 50%)
Afschermingsgraad van het gehele materiaal	Geheel of deels vrij aan de buitenlucht
Toestand van het materiaal	Licht beschadigd, licht verweerd. Intact calciumsilicaatmateriaal of categorie III 'gebondenheid'

Beschrijving	Dak - cementbuis
Omgeving	Grenst aan binnen- en buitenlucht
Primaire drager	Plat dak
Asbestmateriaal	Rookgaskanaal
Bindmiddel van asbestmateriaal	Cement
Gebondenheid op basis van bindmiddel	Hecht
Hoeveelheid (lengte - omtrek - dikte - aantal)	<ul style="list-style-type: none">• 8,00 m - 30,00 cm - 3,00 cm - 1 stuk
Totaal volume	0,072 m ³
Eenvoudig bereikbaar	Ja
Bevestigingswijze	<ul style="list-style-type: none">• Geklemd• Verlijmd, ingegoten, versmeerd
Identificatiemethode	Vaststelling zonder monsternamen
Destructieve handeling voor identificatie	Nee
Opmerking	lengte puur indicatief

Verwijderen

- Zorg voor een veilig beheer. Vermijd het beschadigen van het asbestmateriaal. Controleer de toestand jaarlijks op wijzigingen.

- Eenvoudige handelingen: mag via doe-het-zelf of door werknemer(s) met opleidingsattest eenvoudige handelingen
Bij verwijdering doe-het-zelf, zorg voor de nodige beschermingsmiddelen: masker type P3 en beschermoverall type 5/6. Als een doe-het-zelver niet over voldoende expertise beschikt, is het raadzaam om een erkende asbestverwijderaar in te schakelen.
- Eenvoudige handelingen: enkel door erkend asbestverwijderaar
Gezien de complexiteit van de werkzaamheden op het dak, wordt geadviseerd om een gecertificeerde asbestverwijderaar in te schakelen.

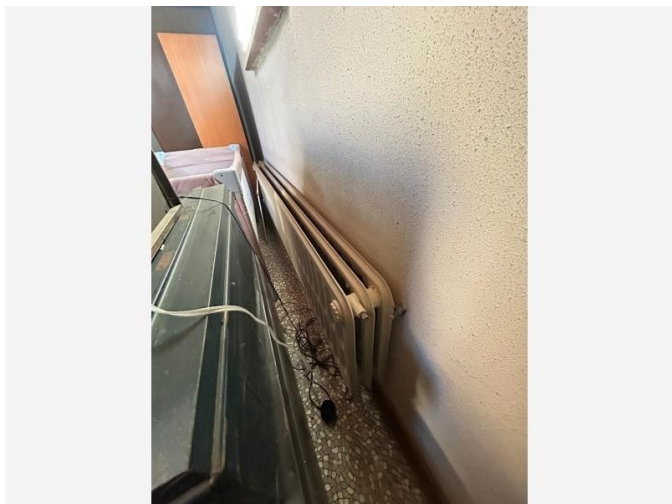
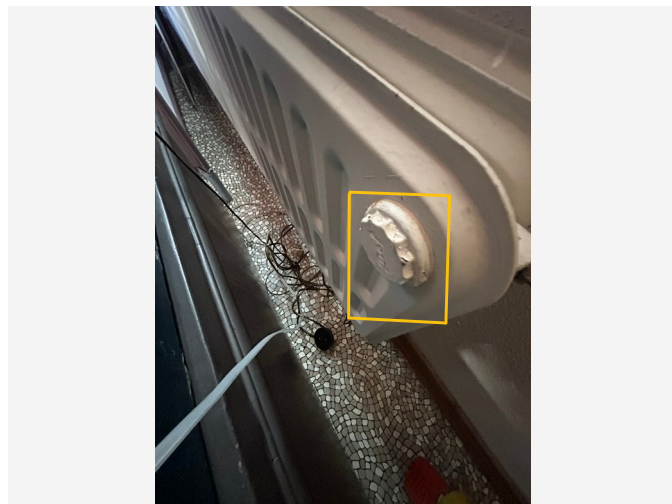
Het asbestmateriaal valt onder de mijlpaal van 2034.

Eindbeoordeling materiaalrisico	Verhoogd materiaalrisico en/of verhoogde kans op vezelvrijgave
---------------------------------	--

Gebondenheid	Categorie 2: niet-hechtgebonden met matrix
Asbestsoort (vezeltype)	Crocidoliet aanwezig
Asbestconcentratie	Hoog ($\geq 50\%$)
Afschermingsgraad van het gehele materiaal	Geheel of deels (ook) vrij aan de binnenlucht
Toestand van het materiaal	Onbeschadigd, niet verweerd

Beschrijving	Radiatoren - Pakkingen
Omgeving	Binnen
Primaire drager	Ruimteverwarming
Asbestmateriaal	Pakking, dichting
Bindmiddel van asbestmateriaal	Karton - papier - viltachtig
Gebondenheid op basis van bindmiddel	Niet-hechtgebonden
Hoeveelheid (gewicht - aantal)	<ul style="list-style-type: none">• 1,00 kg - 5 stuks
Totaal gewicht	5,00 kg
Eenvoudig bereikbaar	Ja
Bevestigingswijze	<ul style="list-style-type: none">• Verlijmd, ingegoten, versmeerd
Identificatiemethode	Vaststelling zonder monstername
Destructieve handeling voor identificatie	Nee
Opmerking	<p>-Asbestpakkingen zitten aan de doppen en tussen de radiatorelementen.</p> <p>- Hoeveelheid / stuks zijn puur indicatief</p>

Verwijderen

- Zorg voor een veilig beheer. Vermijd het beschadigen van het asbestmateriaal. Controleer de toestand jaarlijks op wijzigingen.

- Eenvoudige handelingen: mag via doe-het-zelf of door werknemer(s) met opleidingsattest eenvoudige handelingen
Het materiaal kan zelf verwijderd worden of door werknemers met opleidingsattest eenvoudige handelingen. Draag bij het uitvoeren van de werken steeds een volledige lichaamsbescherming (luchtdicht) en een volgelaatsmasker met minimum een filter van het type P3. Bij renovatie kan er geopteerd worden om gehele radiator te vervangen.

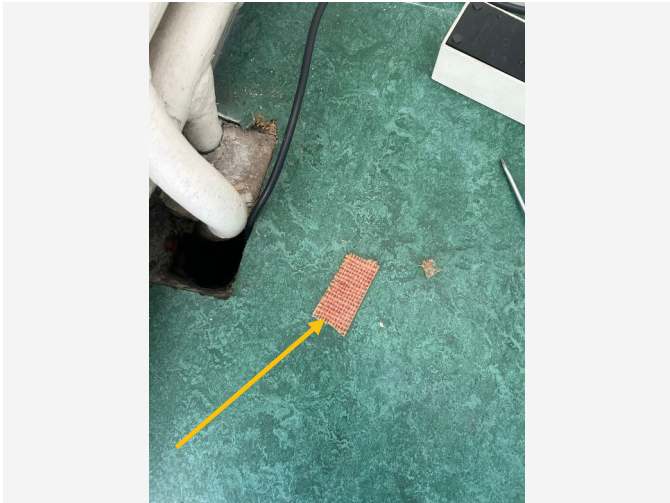
Vrije foto

Vloertegels met jutte onderzijde zijn niet verdacht.

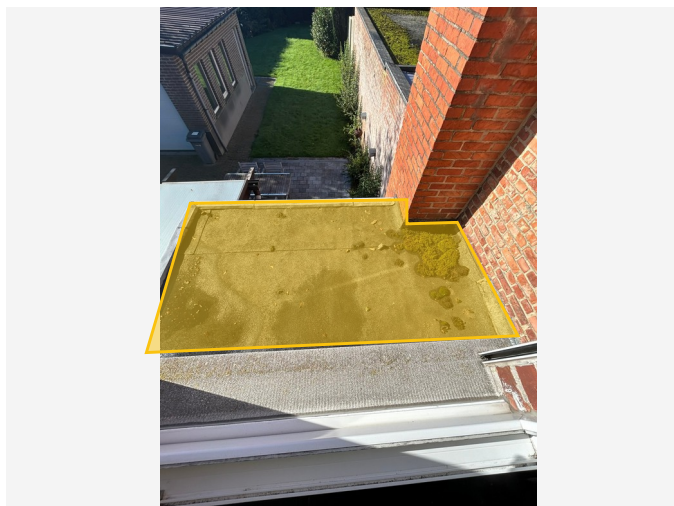
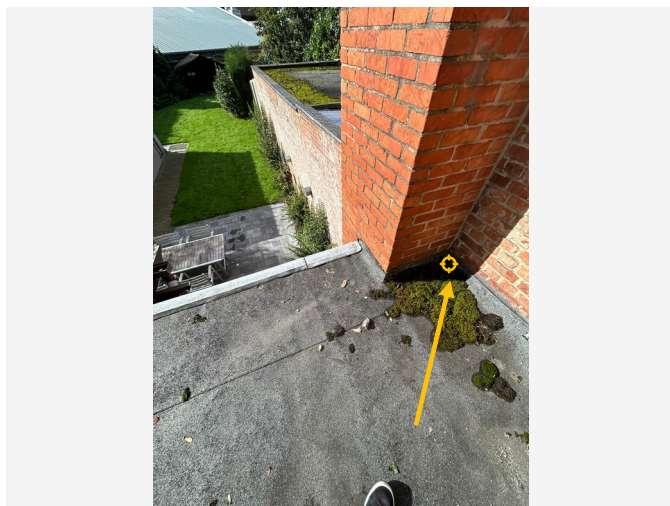
Fiche 4: Roofing - Plat dak

Geen asbest

#	Type	Referentie	Resultaat
4.1	Mengmonster	MM03	Geen asbest

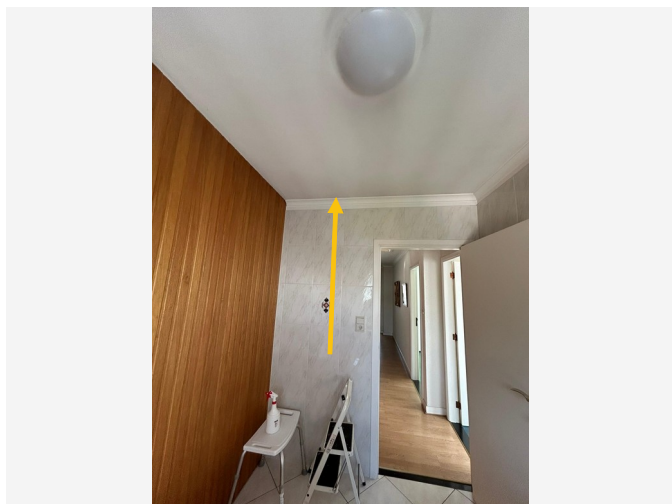
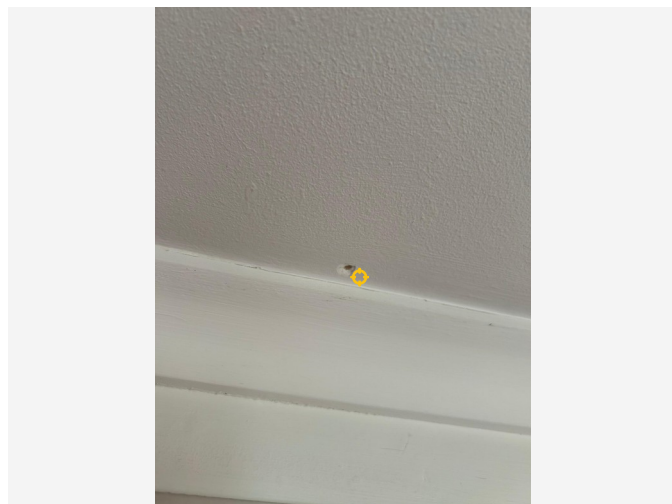
Geen asbest

#	Type	Referentie	Resultaat
5.1	Mengmonster	MM02	Geen asbest

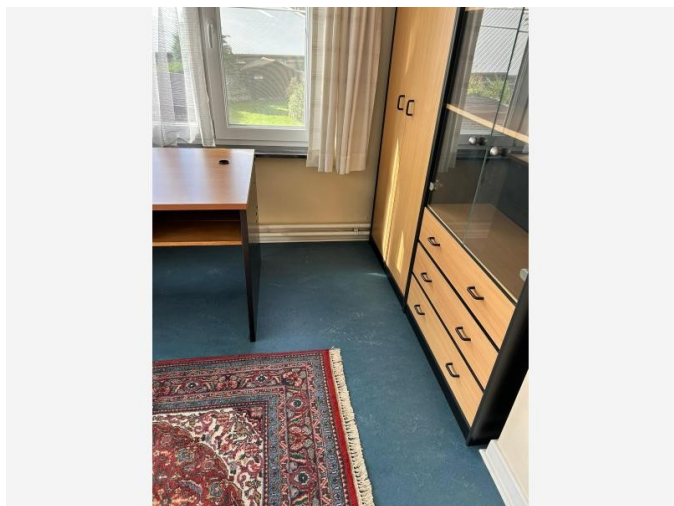
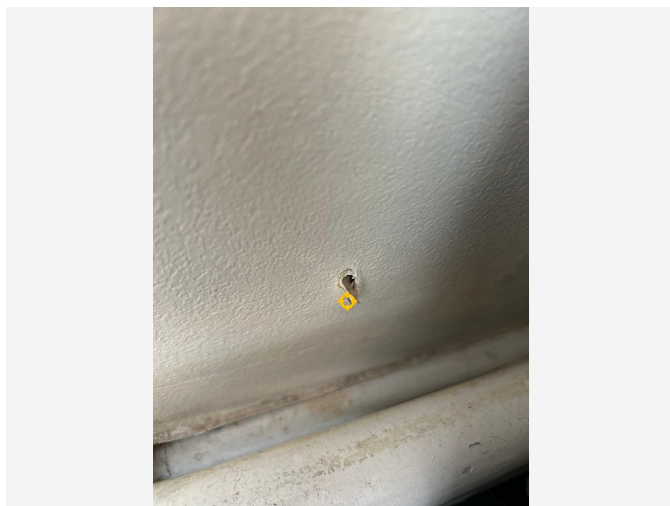
Fiche 6: Pleisterwerk muren

Geen asbest

#	Type	Referentie	Resultaat
6.1	Mengmonster	MM01	Geen asbest
