Asbestinventarisatetest

Zillebeek 21, 9120 Beveren

Attestnummer : 20240305-000375.000

Uitgegeven op : 05.03.2024

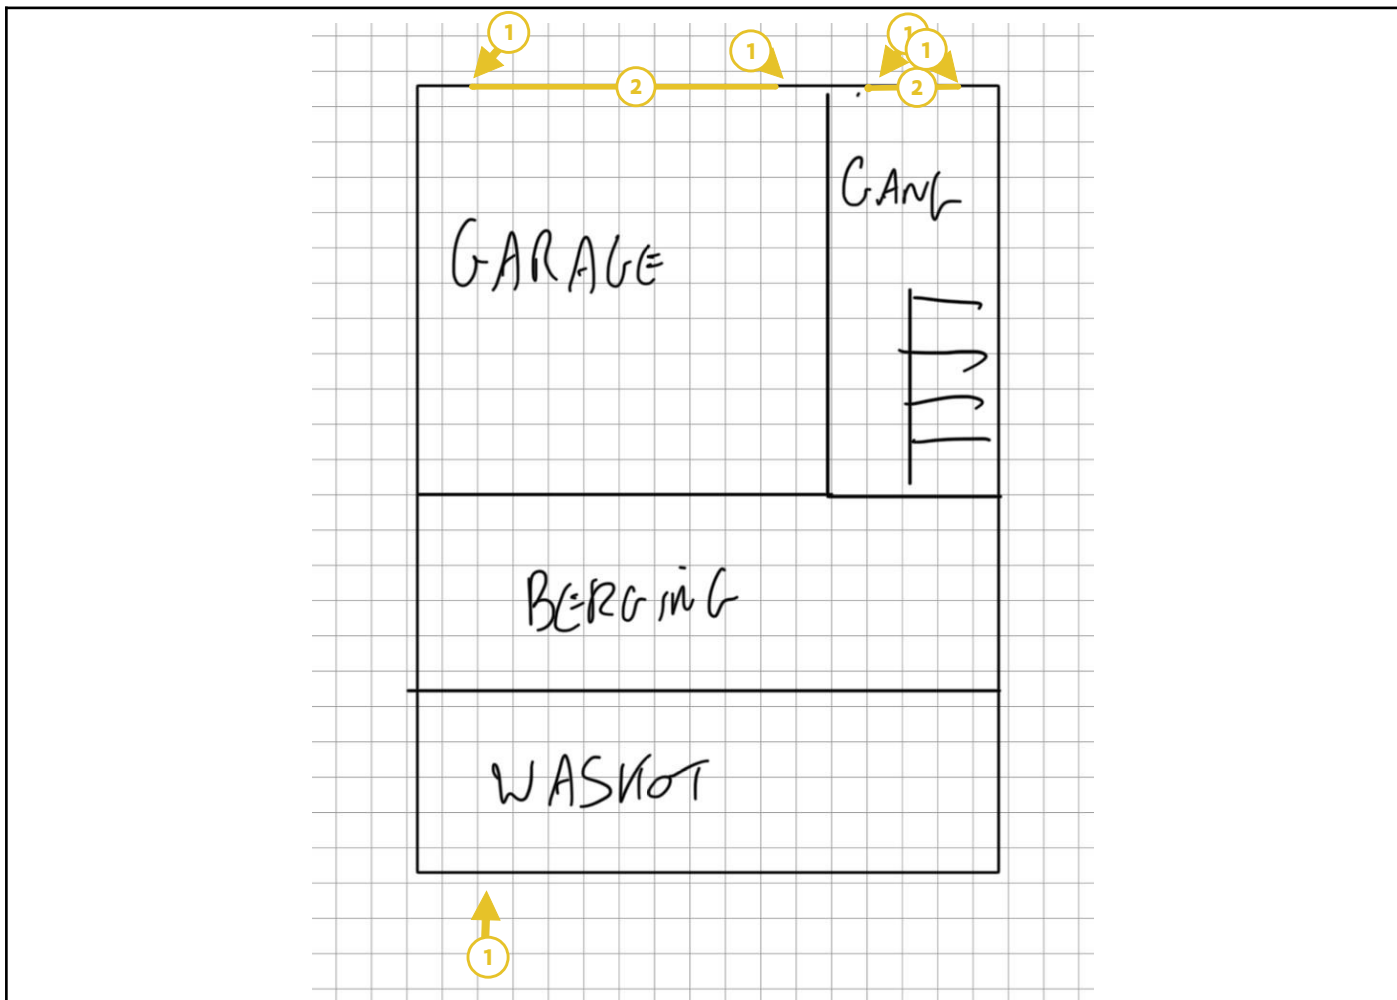
Plan 1.6: Gv

Beschrijving	Type	Actie
1. kit aluminium ramen/deuren voordeur, poort en achterdeuren	Asbestmateriaal	Zorgvuldig beheren
2. Glasal plaat in schrijnwerk deur en poort	Asbestmateriaal	Zorgvuldig beheren

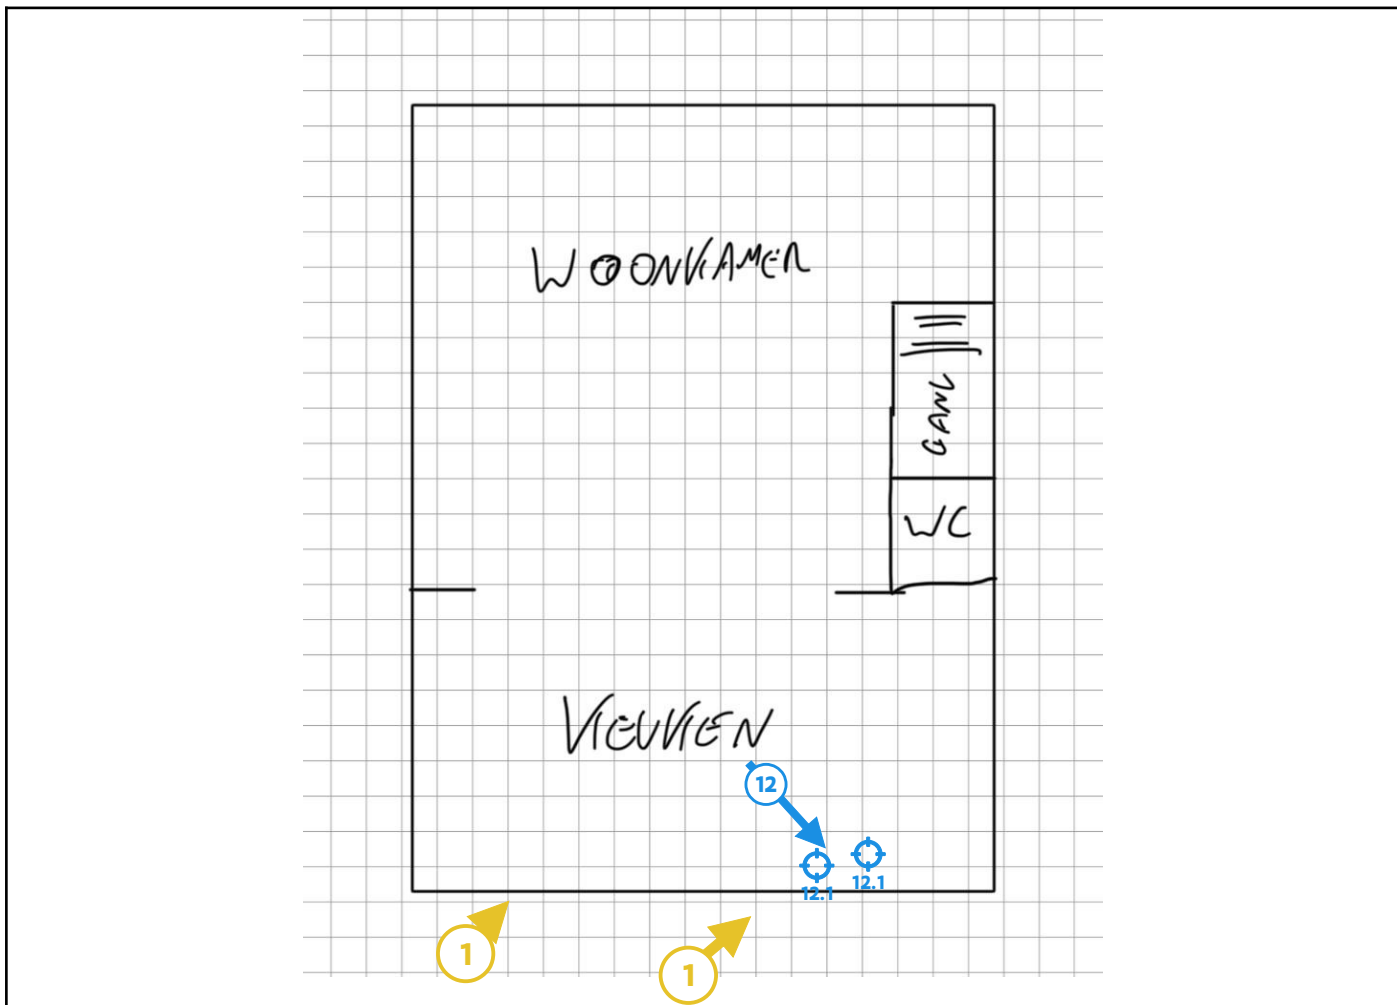
Plan 1.7: 1V

Beschrijving	Type	Actie
1. kit aluminium ramen/deuren voordeur, poort en achterdeuren	Asbestmateriaal	Zorgvuldig beheren
12. dreunplaat onder spoelbak keuken	Geen asbest	-
12.1 Code: Mo03	Mengmonster	-

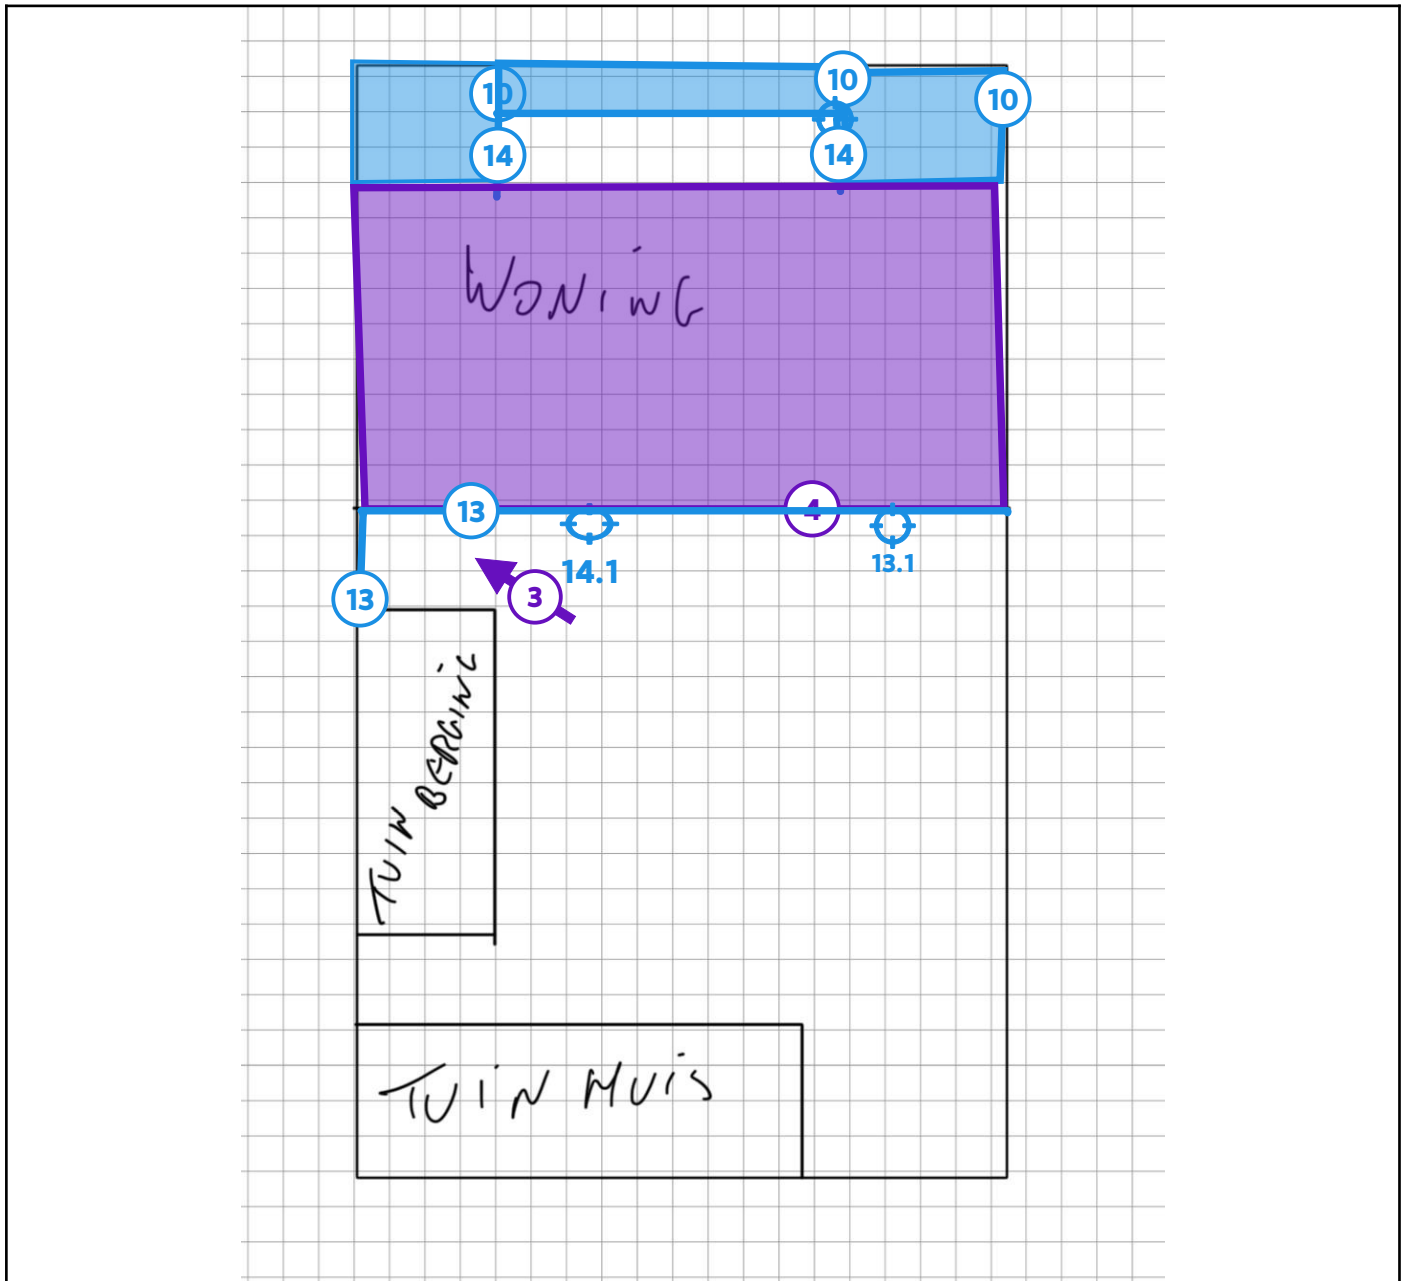
Plan 1.9: Perceel

Beschrijving	Type	Actie
3. Putdeksel	Beperking	-
4. plat dak te hoog	Beperking	-
10. dakleien	Geen asbest	-
10.1 Code: Mo02	Puntmonster	-

13. Verf achtergevel	Geen asbest	-
13.1 Code: Mo07	Puntmonster	-
14. gevelleien achter en zijgevels kapel.	Geen asbest	-
14.1 Code: Mo04	Puntmonster	-

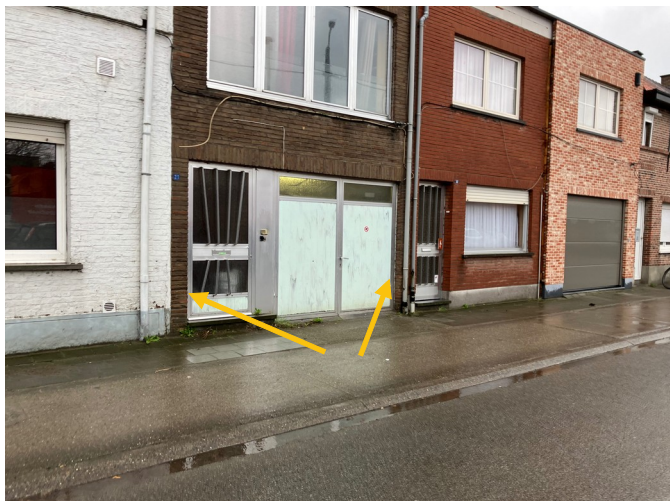
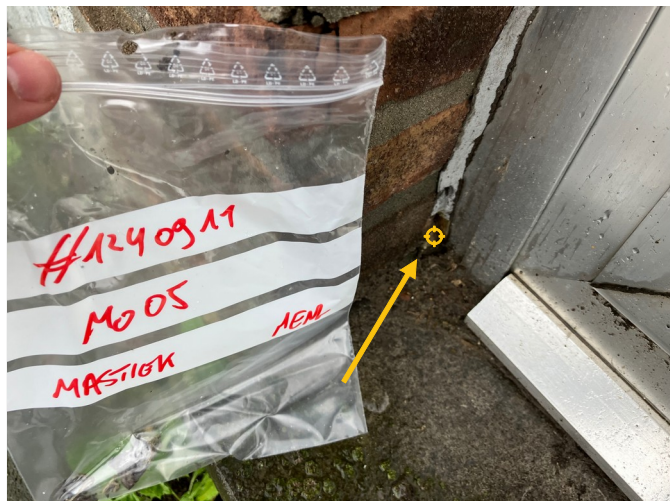
Fiche 1: kit aluminium ramen/deuren voordeur, poort en achterdeuren

Het asbestmateriaal valt onder de mijlpaal van 2040.

Eindbeoordeling materiaalrisico	Laag materiaalrisico en/of verlaagde kans op vezelvrijgave
---------------------------------	--

Gebondenheid	Categorie 1: hechtgebonden in oorsprong
Asbestsoort (vezeltype)	Alleen chrysotiel
Asbestconcentratie	Laag (< 50%)
Afschermingsgraad van het gehele materiaal	Geheel of deels vrij aan de buitenlucht
Toestand van het materiaal	Licht beschadigd, licht verweerd. Intact materiaal type Pical – asbestboard of categorie III 'gebondenheid'

Beschrijving	kit aluminium ramen/deuren voordeur, poort en achterdeuren
Omgeving	Buiten
Primaire drager	Wandopening verticaal (raam, deur, ...)
Asbestmateriaal	In-situ afwerkingslagen - Pasta, stopverf, voegsel, stopsel, vulsel, mastiek, kitten, ...

- Zorg voor een veilig beheer. Vermijd het beschadigen van het asbestmateriaal. Controleer de toestand jaarlijks op wijzigingen.

- Eenvoudige handelingen: mag via doe-het-zelf of door werknemer(s) met opleidingsattest eenvoudige handelingen
Deze hechtgebonden toepassing mag je via deze methode verwijderen. Bijkomende info (oa voorzorgsmaatregelen) kan je terugvinden achteraan dit attest onder de rubriek toelichting.

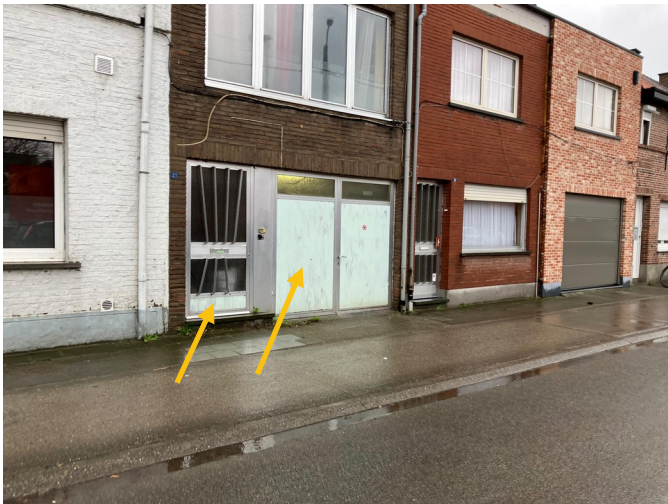
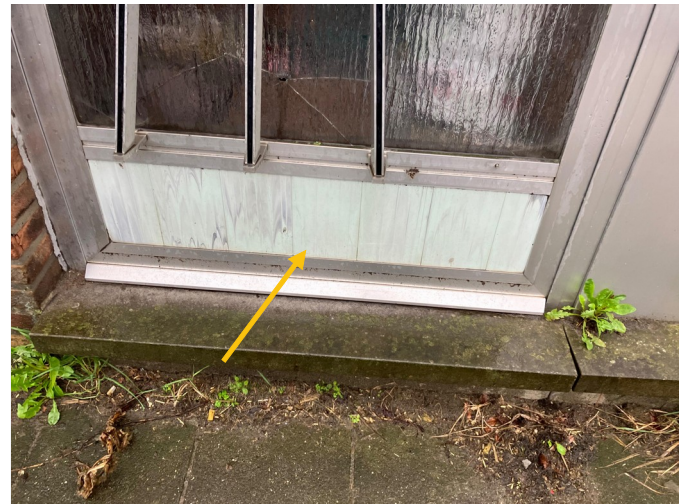
Het asbestmateriaal valt onder de mijlpaal van 2040.

Eindbeoordeling materiaalrisico	Laag materiaalrisico en/of verlaagde kans op vezelvrijgave
---------------------------------	--

Gebondenheid	Categorie 1: hechtgebonden in oorsprong
Asbestsoort (vezeltype)	Crocidoliet aanwezig
Asbestconcentratie	Laag (< 50%)
Afschermingsgraad van het gehele materiaal	Geheel of deels (ook) vrij aan de binnenlucht
Toestand van het materiaal	Onbeschadigd, niet verweerd

Beschrijving	Glasal plaat in schrijnwerk deur en poort
Omgeving	Grenst aan binnen- en buitenlucht
Primaire drager	Wandopening verticaal (raam, deur, ...)
Asbestmateriaal	Plaat, paneel, tablet - Geëmailleerd, type Glasal
Bindmiddel van asbestmateriaal	Cement
Gebondenheid op basis van bindmiddel	Hecht
Hoeveelheid (oppervlakte - dikte - aantal)	• 4,00 m ² - 0,50 cm - 2 stuks
Totaal volume	0,04 m ³
Eenvoudig bereikbaar	Ja
Bevestigingswijze	• Geklemd
Identificatiemethode	Vaststelling zonder monsternamen

- Zorg voor een veilig beheer. Vermijd het beschadigen van het asbestmateriaal. Controleer de toestand jaarlijks op wijzigingen.

- Eenvoudige handelingen: mag via doe-het-zelf of door werknemer(s) met opleidingsattest eenvoudige handelingen
Deze hechtgebonden toepassing mag je via deze methode verwijderen. Bijkomende info (oa voorzorgsmaatregelen) kan je terugvinden achteraan dit attest onder de rubriek toelichting.

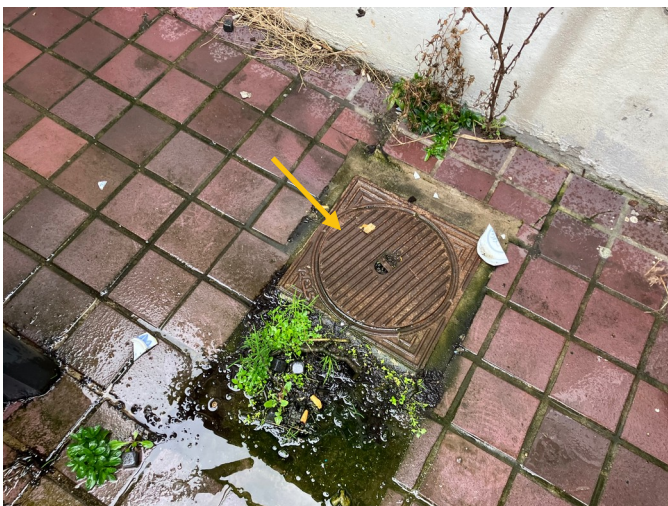
Tijdelijke beperking

Reden: Het onderzoek kan niet uitgevoerd worden binnen de bepalingen van de Welzijnswet

Uitleg van de asbestdeskundige: Putdeksel was niet open te krijgen.

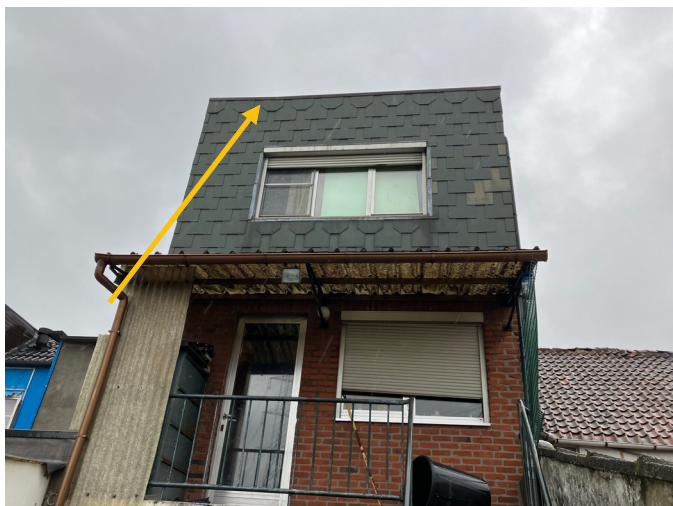
Tijdelijke beperking

Reden: Het onderzoek kan niet uitgevoerd worden binnen de bepalingen van de Welzijnswet

Uitleg van de asbestdeskundige: Dit is een middenlange termijn omdat dit zich boven de 3,5 meter van stabiele ondergrond bevindt.

(Asbest)materiaal	Dak- en gevelbekleding - Roofing
Karakterisatie	Asbest (verdacht)
Primaire drager	Plat dak

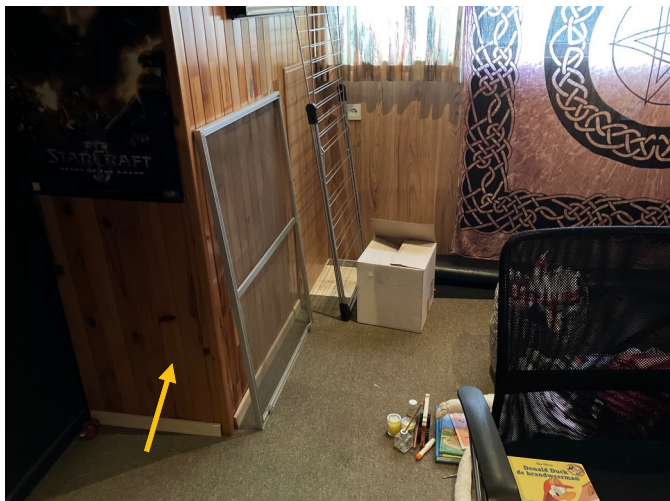
Fiche 5: gipsplaat/houten wand berging, woonkamer, slaapkamer

Er zijn voorzetwanden geplaatst bestaande uit gipskarton/hout. Zonder destructie is inspectie van de achterliggende wanden niet mogelijk.

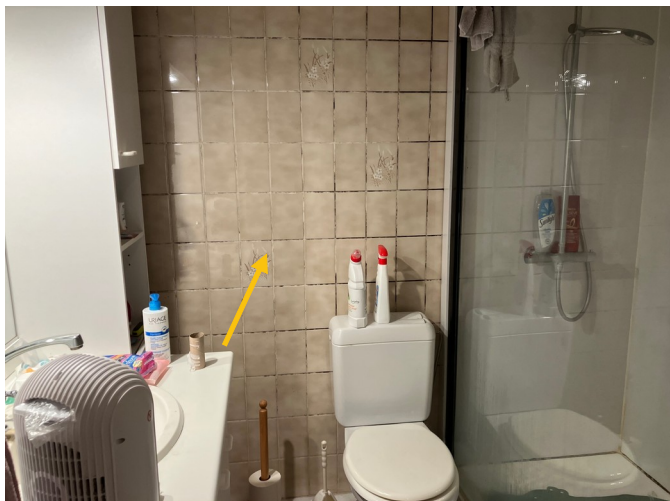
Fiche 6: tegellijm wandtegels en plinten wc, keuken en badkamer

De lijmlaag achter de wandtegels is mogelijks verdacht. Staalname zonder destructie is niet mogelijk. Bij verwijdering of renovatie van de wandtegels eerst een analyse laten uitvoeren van de tegellijm op mogelijke aanwezigheid van asbestvezel.

Identificatiemethode	Redelijk vermoeden
Primaire drager	Binnenwand
(Asbest)materiaal	In-situ afwerkingslagen - Lijmlaag

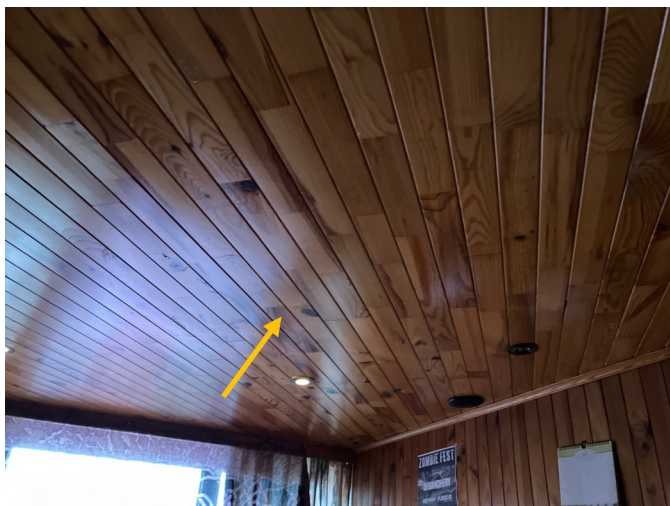
Het verlaagde plafond bestaat uit een niet verdacht materiaal. Zonder destructie is het niet mogelijk de bovenliggende laag te inspecteren.

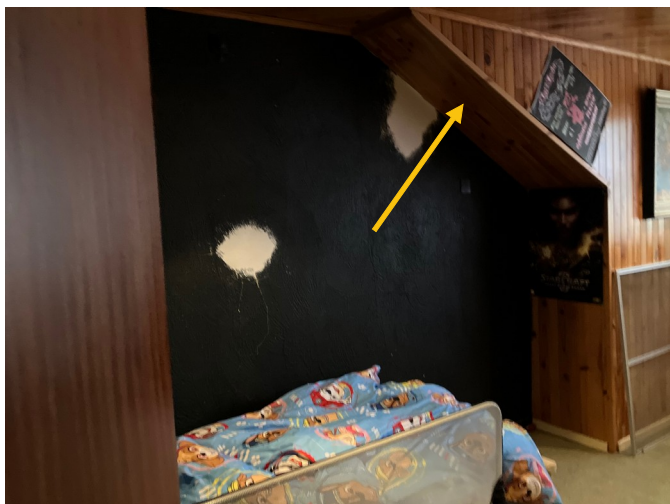
Tijdens de inspectie kon er niet worden nagegaan of er een onderdak aanwezig is zonder destructief tewerk te gaan.

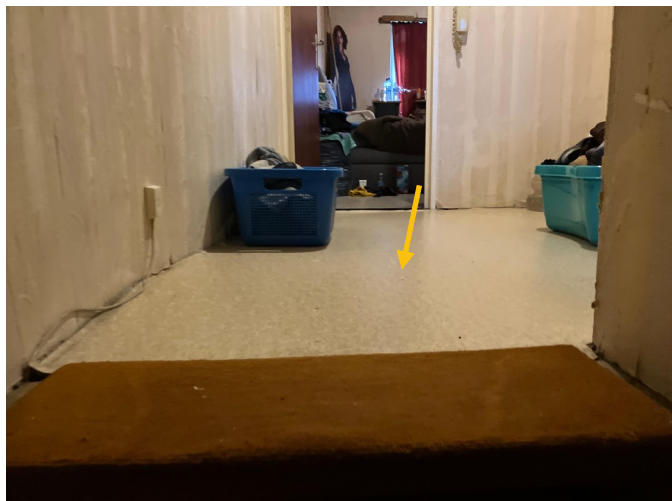
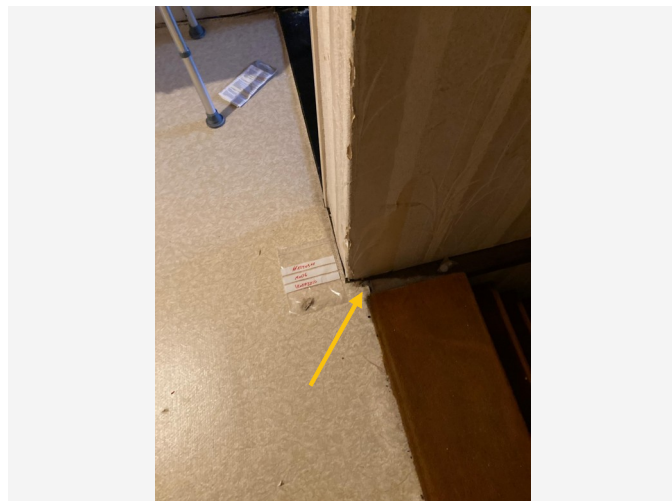
Fiche 9: vloerzeil met verdachte onderlaag gang en slaapkamer 2V

Geen asbest

#	Type	Referentie	Resultaat
9.1	Puntmonster	Mo06	Geen asbest

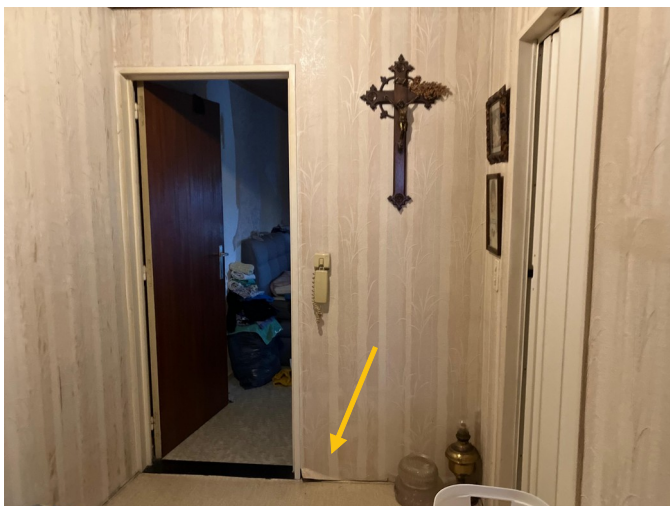
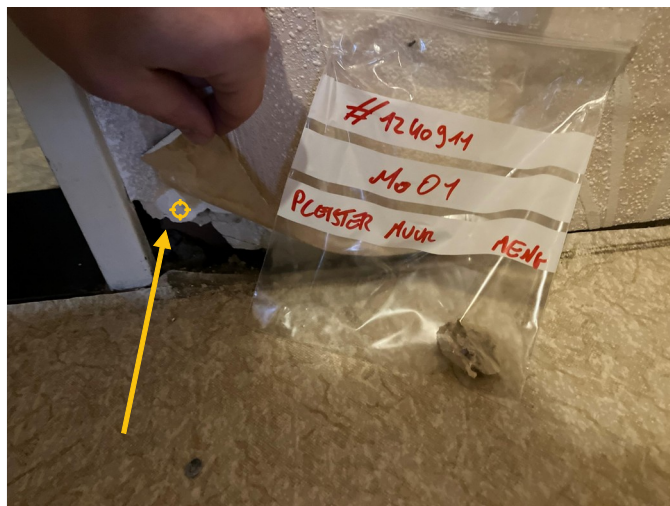
Fiche 11: pleister wand (wooneenheid)

Geen asbest

#	Type	Referentie	Resultaat
11.1	Mengmonster	Mo01	Geen asbest

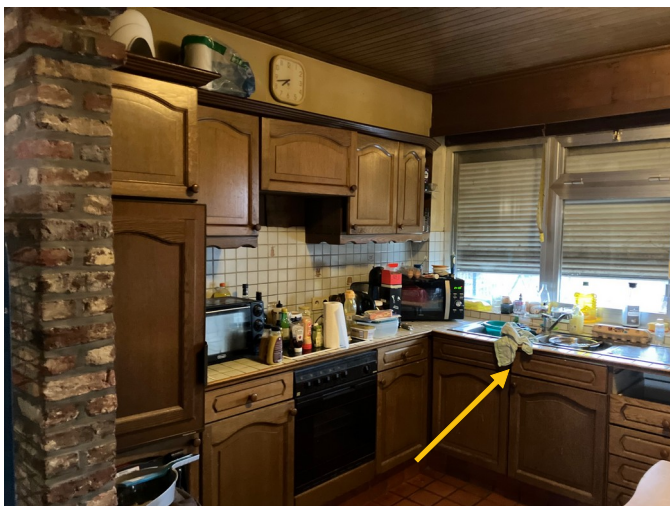
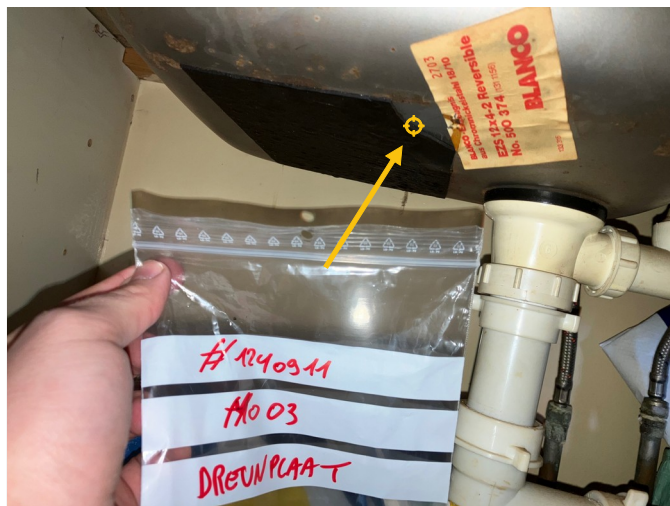
Geen asbest

#	Type	Referentie	Resultaat
12.1	Mengmonster	Mo03	Geen asbest

Beschrijving	dreunplaat onder spoelbak keuken
Omgeving	Binnen
Primaire drager	Sanitaire infrastructuur en uitrusting (toe- en afvoer)
Bindmiddel van materiaal	Bitumen (roofing, teer, asfalt)

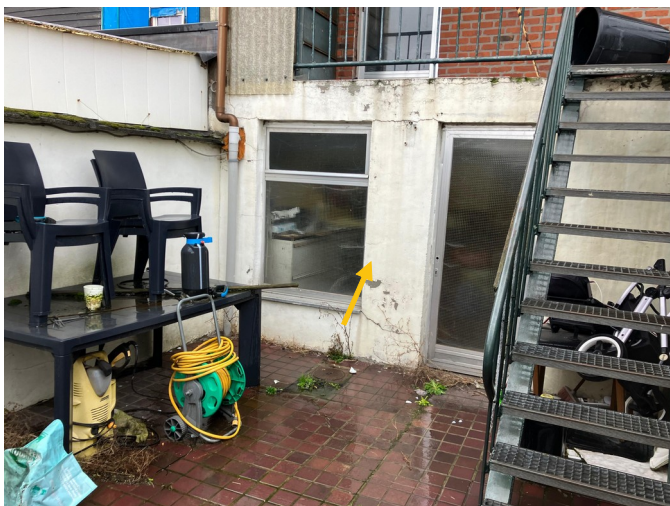
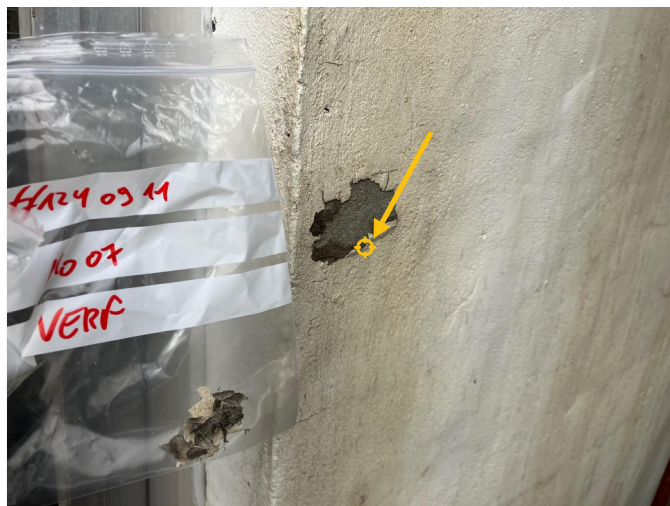
Fiche 13: Verf achtergevel

Geen asbest

#	Type	Referentie	Resultaat
13.1	Puntmonster	Mo07	Geen asbest
