Asbestinventarisatetest

Stationsstraat 73/1, 9100 Sint-Niklaas

Attestnummer : 20251006-000043.000

Uitgegeven op : 06.10.2025

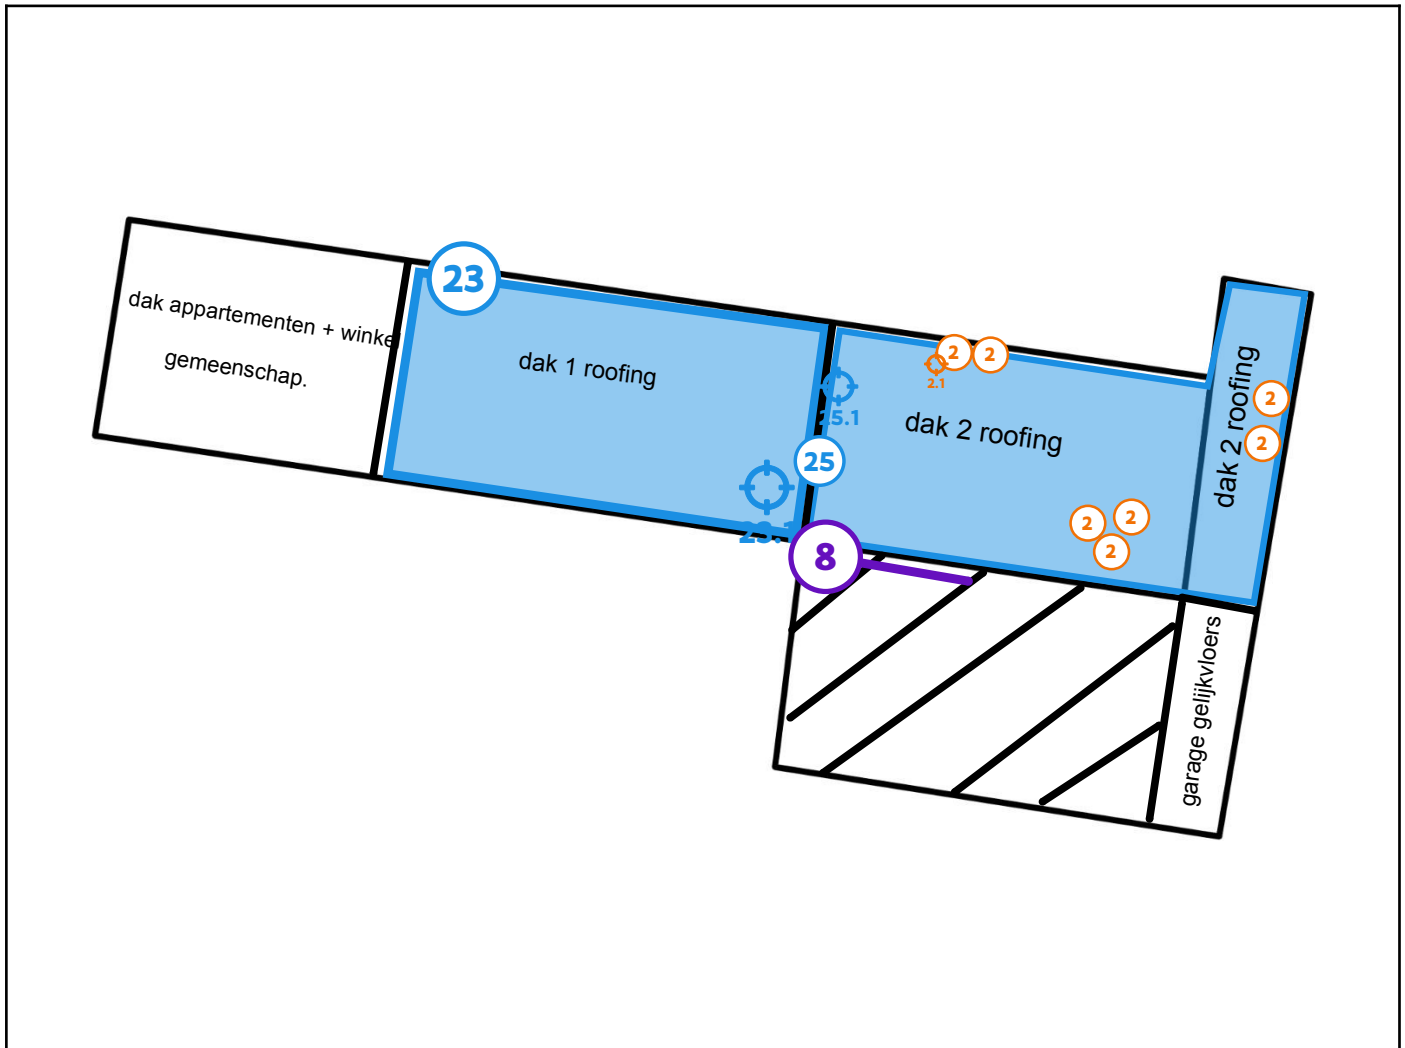
Plan 1.2: dak plan

Beschrijving	Type	Actie
2. Verluchtingsbuizen	Asbestmateriaal	Verwijderen
2.1 Code: 14. verluchtingsbuis	Puntmonster	-
8. Gevel leien buren	Advies	-
23. Roofing dak 1	Geen asbest	-
23.1 Code: 12. Roofing dak 1	Puntmonster	-
25. Roofing dak 2	Geen asbest	-
25.1 Code: 11. Roofing dak 2	Puntmonster	-

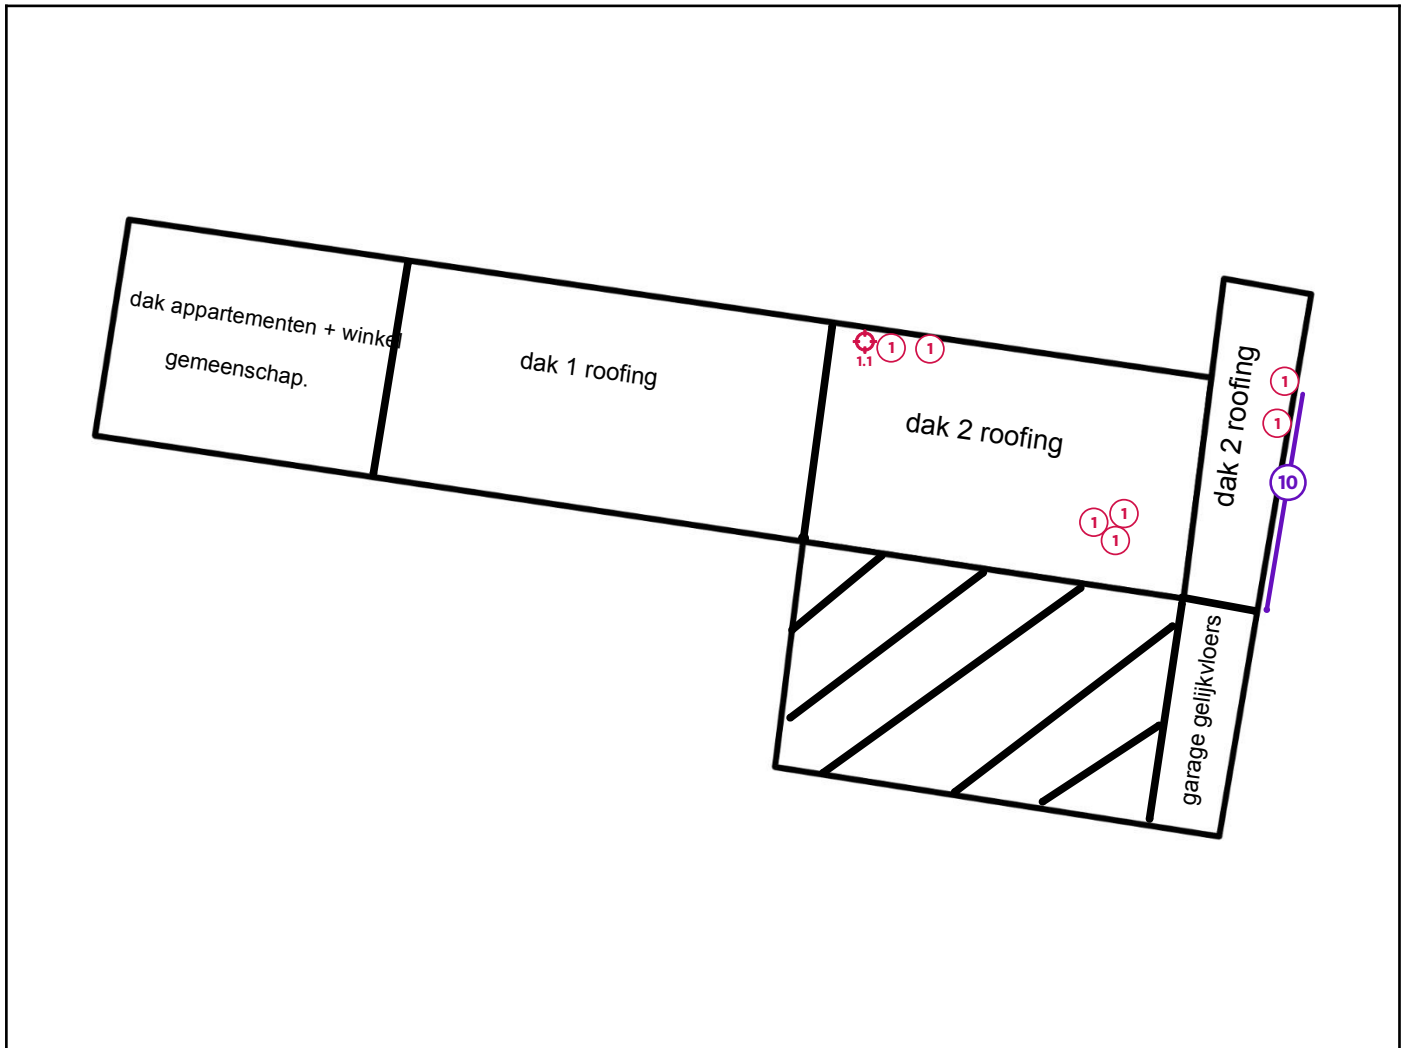
Plan 1.3: dak plan

Beschrijving	Type	Actie
1. Windkappen	Asbestmateriaal	Dringend verwijderen
1.1 Code: 13. windkap	Puntmonster	-
10. Dekstenen burel	Advies	-

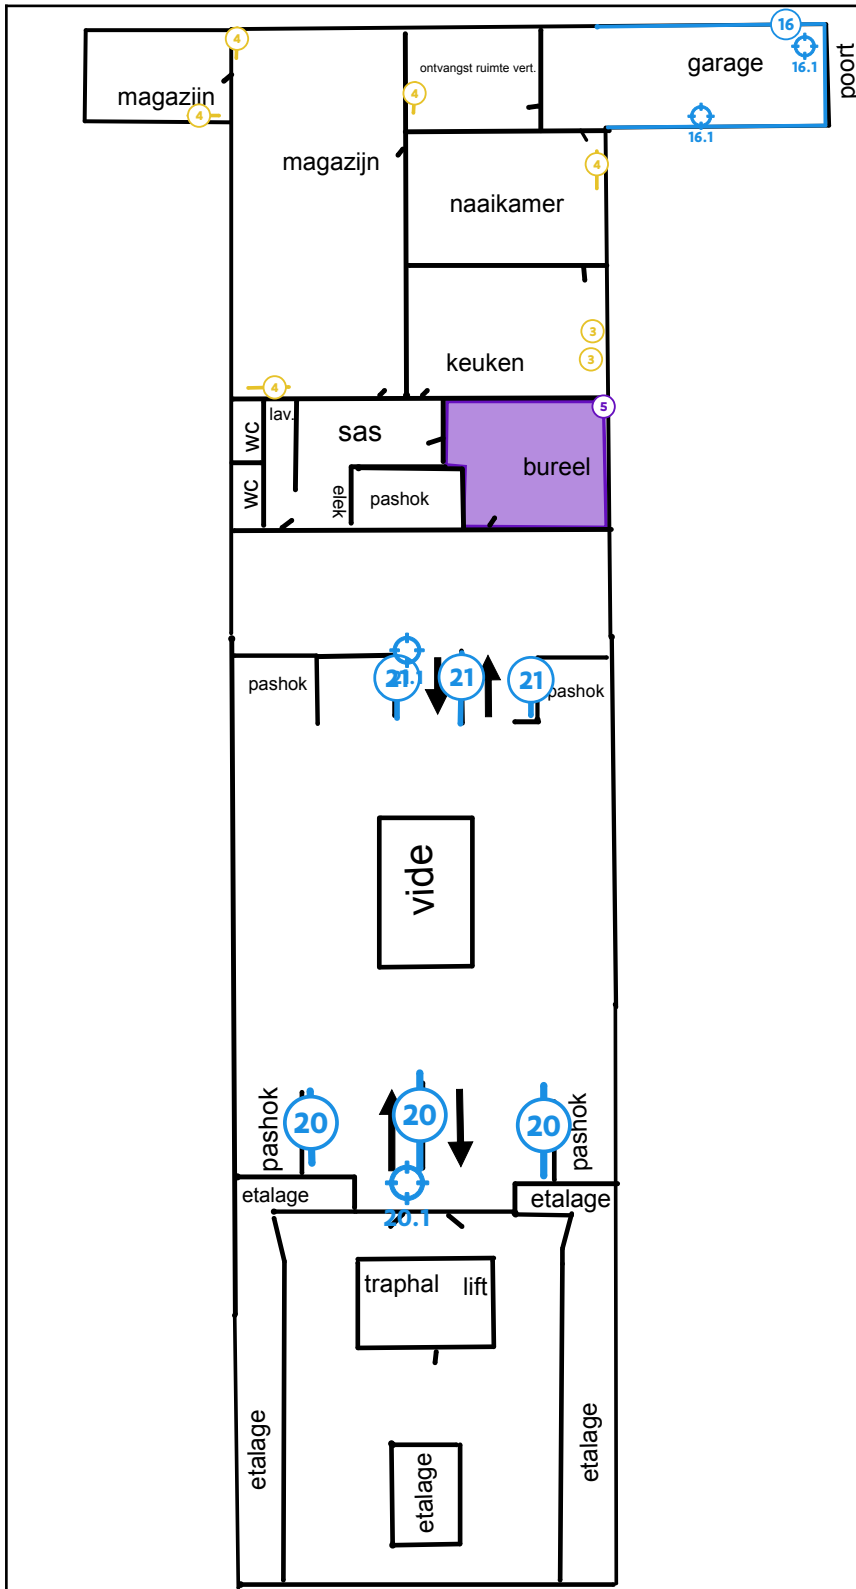
Plan 1.4: gelijkvloers plan

3. Coating spoelbakken	Asbestmateriaal	Zorgvuldig beheren
4. Bakeliet radiator knoppen	Asbestmateriaal	Zorgvuldig beheren
5. Vinyl bureel	Advies	-
16. Cementering garage	Geen asbest	-
16.1 Code: 3. Cementering garage	Mengmonster	-
20. Pleisterwerk trappenhal 1	Geen asbest	-
20.1 Code: 1. Trappenhal 1	Mengmonster	-
21. Pleisterwerk trappenhal 2	Geen asbest	-
21.1 Code: 2. Trappenhal 2	Mengmonster	-

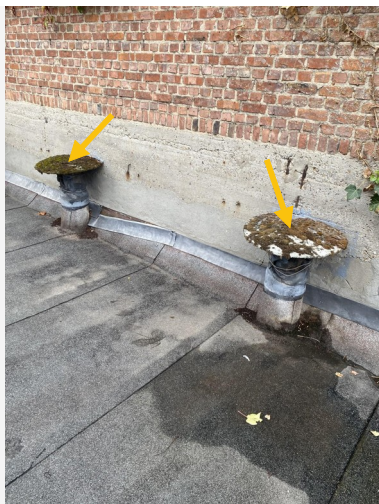
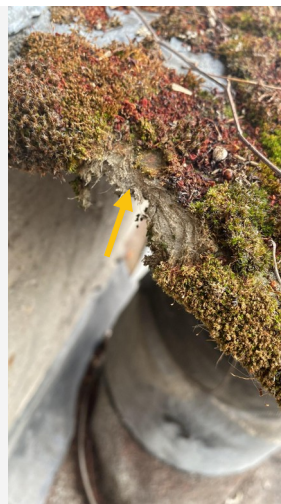
Eindbeoordeling materiaalrisico	Hoog materiaalrisico en/of hoge kans op vezelvrijgave
---------------------------------	---

Gebondenheid	Categorie 1: hechtgebonden in oorsprong
Asbestsoort (vezeltype)	Crocidoliet aanwezig
Asbestconcentratie	Laag (< 50%)
Afschermingsgraad van het gehele materiaal	Geheel of deels (ook) vrij aan binnenluchtstromen
Toestand van het materiaal	Zwaar beschadigd, zwaar verweerd

#	Type	Referentie	Resultaat
1.1	Puntmonster	13. windkap	Chrysotiel, Crocidoliet

Beschrijving	Windkappen
Omgeving	Grenst aan binnen- en buitenlucht
Primaire drager	HVAC infrastructuur en uitrusting
Asbestmateriaal	Schouwhoed, ventilatiekap (anti-windval)
Bindmiddel van asbestmateriaal	Cement
Gebondenheid op basis van bindmiddel	Hecht
Hoeveelheid (gewicht - aantal)	<ul style="list-style-type: none">• 3,00 kg - 7 stuks
Totaal gewicht	21,00 kg
Eenvoudig bereikbaar	Ja
Bevestigingswijze	<ul style="list-style-type: none">• Geklemd• Verlijmd, ingegoten, versmeerd
Identificatiemethode	Vaststelling met monstername
Destructieve handeling voor identificatie	Nee
Opmerking	<p>Op het platte roofing dak 2 zijn er 7 windkappen aanwezig over de verluchtingsbuizen.</p> <p>Uit labo analyse is gebleken dat deze windkappen asbesthoudend zijn. (chrysotiel 10%-15% en crocidoliet 2%-5%)</p> <p>De hoeveelheid gewicht is een inschatting, hieraan kunnen geen rechten worden ontleend.</p>

- Zorg voor een veilig beheer. Vermijd het beschadigen van het asbestmateriaal. Controleer de toestand jaarlijks op wijzigingen.
- Scherm in afwachting van verwijdering het asbestmateriaal af van luchtstromingen en verstoring: bijvoorbeeld door het te verpakken, te fixeren, af te dekken, signalisatie - afbakening aan te brengen, ...
- Verwijder dit asbestmateriaal zo snel mogelijk. Volg de toestand goed op.

- Eenvoudige handelingen: enkel door erkend asbestverwijderaar
Toepassing is sterk verweerd.

Aangeraden om deze te laten verwijderen door een erkend asbest verwijderaar onder methodiek eenvoudige handelingen.

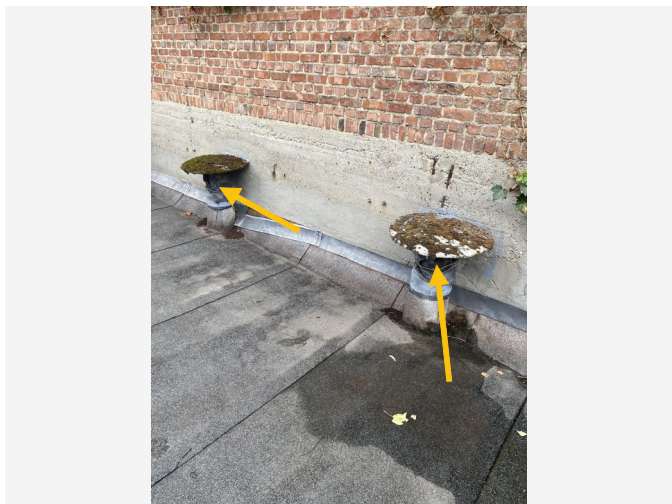
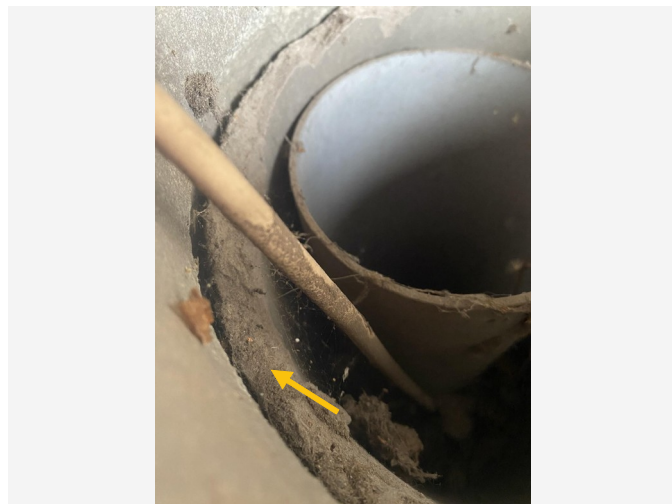
Verhoogd materiaalrisico en/of verhoogde kans op vezelvrijgave

Gebondenheid	Categorie 1: hechtgebonden in oorsprong
Asbestsoort (vezeltype)	Alleen chrysotiel
Asbestconcentratie	Laag (< 50%)
Afschermingsgraad van het gehele materiaal	Geheel of deels (ook) vrij aan binnenluchtstromen
Toestand van het materiaal	Matig beschadigd, matig verweerd

#	Type	Referentie	Resultaat
2.1	Puntmonster	14. verluchtingsbuis	Chrysotiel

Beschrijving	Verluchtingsbuizen
Omgeving	Grenst aan binnen- en buitenlucht
Primaire drager	HVAC infrastructuur en uitrusting
Asbestmateriaal	Buis, koker, leiding, pijp, doorvoer
Bindmiddel van asbestmateriaal	Cement
Gebondenheid op basis van bindmiddel	Hecht
Hoeveelheid (lengte - omtrek - dikte - aantal)	<ul style="list-style-type: none"> • 1,00 m - 85,00 cm - 2,50 cm - 7 stuks
Totaal volume	0,149 m ³
Eenvoudig bereikbaar	Ja
Bevestigingswijze	<ul style="list-style-type: none"> • Geklemd • Verlijmd, ingegoten, versmeerd
Identificatiemethode	Vaststelling met monstername
Destructieve handeling voor identificatie	Nee
Opmerking	<p>Op het platte roofing dak 2 zijn er 7 asbesthoudende buizen aanwezig.</p> <p>Vermoedelijk lopen de buizen nog verder door, verder te onderzoeken bij ev werken of verwijdering hiervan.</p> <p>De hoeveelheid is een inschatting, hieraan kunnen geen rechten worden ontleend.</p> <p>Uit labo analyse is gebleken dat deze buizen asbesthoudend zijn (chrysotiel 10%-15%)</p>

- Zorg voor een veilig beheer. Vermijd het beschadigen van het asbestmateriaal. Controleer de toestand jaarlijks op wijzigingen.
- Scherm in afwachting van verwijdering het asbestmateriaal af van luchtstromingen en verstoring: bijvoorbeeld door het te verpakken, te fixeren, af te dekken, signalisatie - afbakening aan te brengen, ...

- Eenvoudige handelingen: mag via doe-het-zelf of door werknemer(s) met opleidingsattest eenvoudige handelingen
Indien de toepassing kan verwijderd worden zonder te breken of te beschadigen kan dit onder eenvoudige handelingen.
Bij voorkeur door werknemers met opleidingsattest. Opleid personeel = (werknemers met 8u basisopleiding asbest)
Indien u ervoor kiest om de toepassing te verwijderen via eenvoudige handelingen zorg er dan voor:
- dat u zich goed informeert op www.asbestinfo.be

Indien de toepassingen eenvoudig te verwijderen zijn zonder kans op breken kan dit via doe-het-zelf of door werknemer(s) met opleidingsattest eenvoudige handelingen. Fixeer de toepassingen en bedek de ondergrond met PE folie , en verwijder de asbesthoudende toepassingen met handgereedschap (gebruik geen snel draaiend gereedschap) één voor één en in hun geheel verwijderen. Niet gooien, niet breken. Reinig nadien de draagstructuur met vochtige doeken. Verpak het asbestafval zorgvuldig in asbestafvalzakken en breng deze weg naar het containerpark of een geregistreerde asbestinzamelaar.

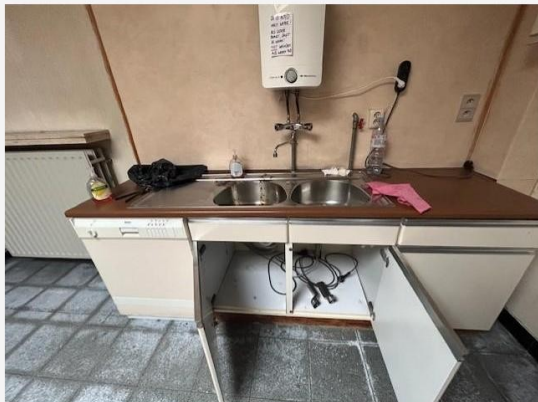
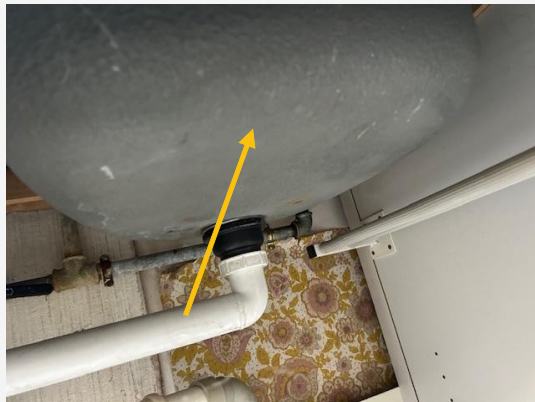
Eindbeoordeling materiaalrisico	Laag materiaalrisico en/of verlaagde kans op vezelvrijgave
---------------------------------	--

Gebondenheid	Categorie 1: hechtgebonden in oorsprong
Asbestsoort (vezeltype)	Amfibool aanwezig, uitgezonderd crocidoliet
Asbestconcentratie	Laag (< 50%)
Afschermingsgraad van het gehele materiaal	Geheel of deels (ook) vrij aan de binnenlucht
Toestand van het materiaal	Licht beschadigd, licht verweerd. Intact calciumsilicaatmateriaal of categorie III 'gebondenheid'

Beschrijving	Coating spoelbakken
Omgeving	Binnen
Primaire drager	Sanitaire infrastructuur en uitrusting (toe- en afvoer)
Asbestmateriaal	In-situ afwerkingslagen - Verf, coating
Bindmiddel van asbestmateriaal	Kunststof of -hars
Gebondenheid op basis van bindmiddel	Hecht
Hoeveelheid (oppervlakte - aantal)	• 0,50 m ² - 2 stuks
Totale oppervlakte	1,00 m ²
Eenvoudig bereikbaar	Ja
Bevestigingswijze	• Verlijmd, ingegoten, versmeerd
Identificatiemethode	Vaststelling zonder monstername Motivatie: Groot risico op structurele gevolgschade (lekschade, werking installatie,...)
Destructieve handeling voor identificatie	Nee
Opmerking	De coating aan de spoelbakken in de keuken is asbest verdacht. Verder te onderzoeken bij ev. werken of verwijdering hiervan. De hoeveelheid is een inschatting, hieraan kunnen geen rechten worden ontleend.

- Zorg voor een veilig beheer. Vermijd het beschadigen van het asbestmateriaal. Controleer de toestand jaarlijks op wijzigingen.
- Voer bijkomende staalname(s) uit.

- Eenvoudige handelingen: mag via doe-het-zelf of door werknemer(s) met opleidingsattest eenvoudige handelingen
Spoelbak in zijn geheel te verwijderen door:

Indien de toepassing eenvoudig te verwijderen is zonder kans op breken kan dit via doe-het-zelf of door werknemer(s) met opleidingsattest eenvoudige handelingen. Fixeer het plaatmateriaal en bedek de ondergrond met PE folie , en verwijder de asbesthoudende toepassing (met handgereedschap, gebruik geen sneldraaiend gereedschap) in het geheel verwijderen.

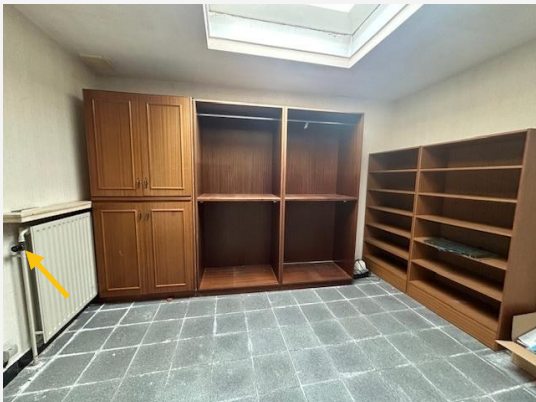
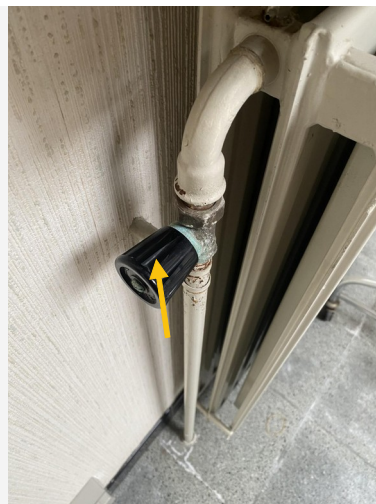
Beschrijving	Bakeliet radiator knoppen
Omgeving	Binnen
Primaire drager	HVAC infrastructuur en uitrusting
Asbestmateriaal	Plaat, paneel, tablet - Type Bakeliet
Bindmiddel van asbestmateriaal	Kunststof of -hars
Gebondenheid op basis van bindmiddel	Hecht
Hoeveelheid (oppervlakte - dikte - aantal)	• 1,00 m ² - 0,50 cm - 1 stuk
Totaal volume	0,005 m ³
Eenvoudig bereikbaar	Ja
Bevestigingswijze	• Geschroefd
Identificatiemethode	Vaststelling zonder monstername
Destructieve handeling voor identificatie	Nee
Opmerking	De radiator knoppen zijn van het type bakeliet. Deze knoppen zijn asbest verdacht.

- Zorg voor een veilig beheer. Vermijd het beschadigen van het asbestmateriaal. Controleer de toestand jaarlijks op wijzigingen.
- Voer bijkomende staalname(s) uit.

- Eenvoudige handelingen: mag via doe-het-zelf of door werknemer(s) met opleidingsattest eenvoudige handelingen
Bij voorkeur verwijdering door elektriciens.
Indien u ervoor kiest om de toepassing te verwijderen via eenvoudige handelingen zorg er dan voor:
 - dat u zich goed informeert op www.asbestinfo.be
 - u zich beschermt met de FFP3-mondmasker, wegwerpoverall klasse 3 type 5-6 , wegwerphandschoenen en afspolbaar schoeisel.
 - er geen minderjarigen of derden aanwezig zijn,

Tijdens het losschroeven (enkel met handgereedschap, geen snel draaiend gereedschap) van deze toepassing is het risico op blootstelling aan vezels zeer laag. Het is echter aangeraden om deze elementen te laten verwijderen door iemand met kennis van elektriciteit. U kunt ervoor kiezen om deze toepassing van asbest zelf te verwijderen, of u kunt een aannemer inschakelen. Indien u de voorkeur geeft aan een aannemer, dienen alleen de werknemers die de vereiste basisopleiding hebben gevolgd en regelmatig bijscholing ontvangen, de sloop- en verwijderingswerkzaamheden van asbest of asbesthoudende materialen uit te voeren. In binnenruimtes mag u alleen hecht gebonden asbest verwijderen dat niet beschadigd is. Dat betekent dat het materiaal volledig intact is en er geen vrije asbestvezels zichtbaar zijn.

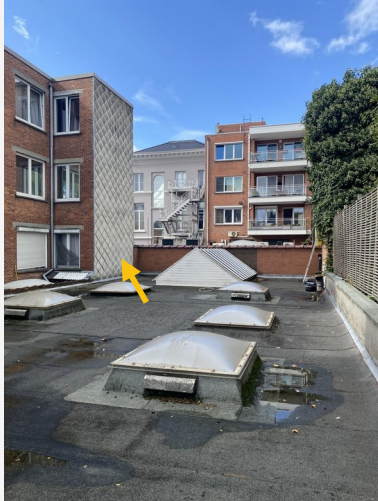
Identificatiemethode	Vaststelling & expertise (niet-asbestverdacht)
Primaire drager	Wand buitenschil
(Asbest)materiaal	Dak- en gevelbekleding - Lei, shingle
Bindmiddel	Cement
Gebondenheid bindmiddel	Hecht
