Asbestinventarisatetest

Noordstraat 41, 9220 Hamme

Attestnummer : 20260319-000471.000

Uitgegeven op : 19.03.2026

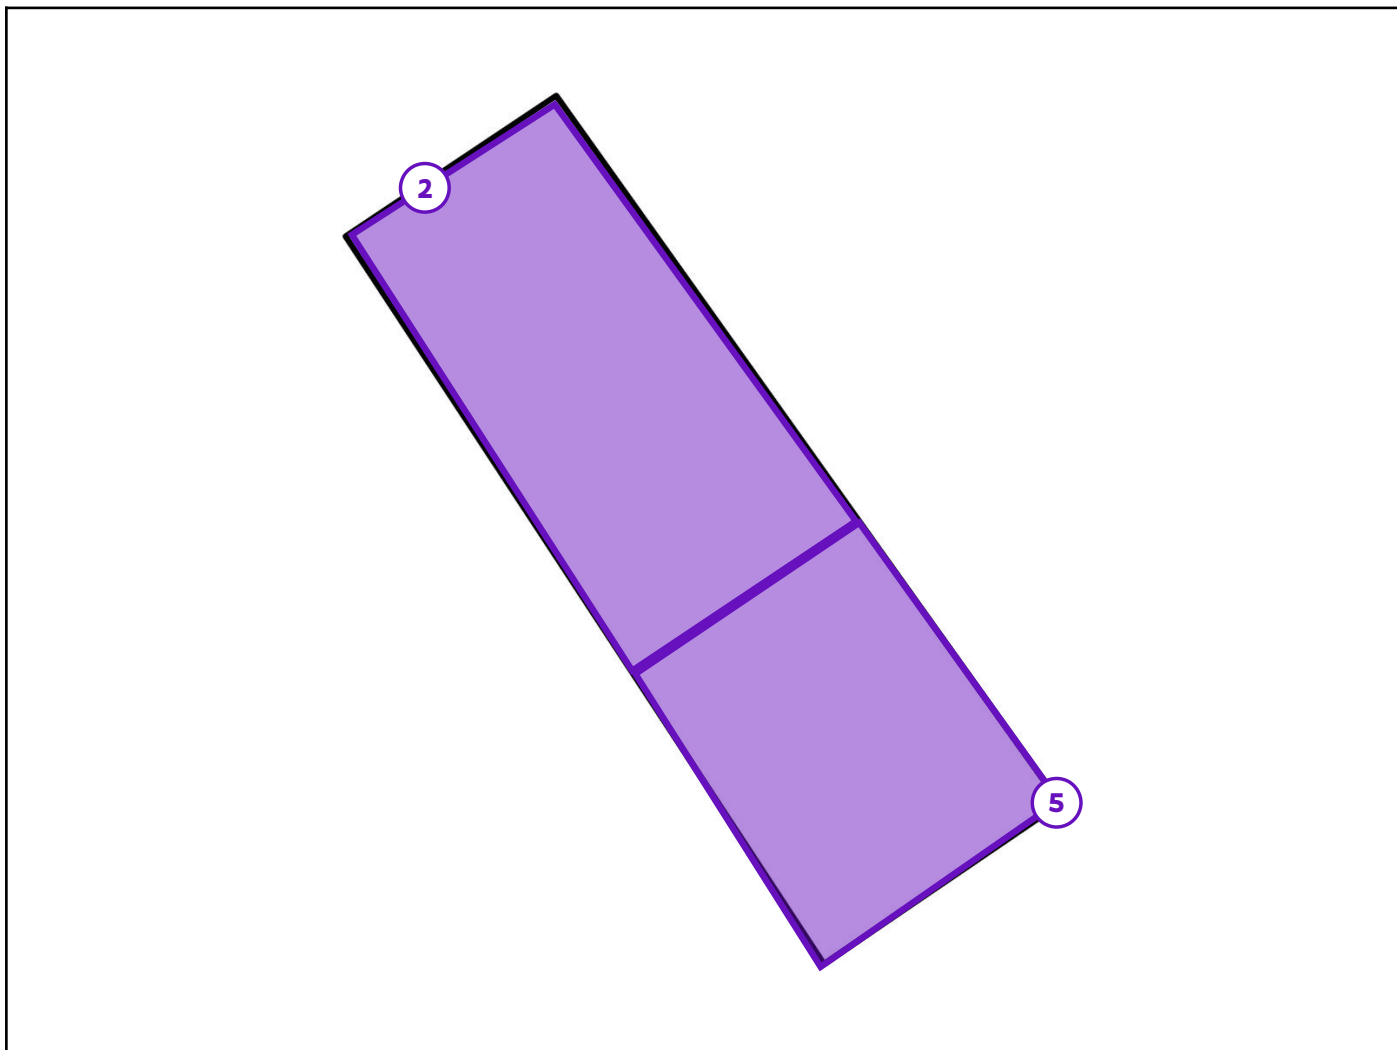
Plan 1.4: Grondplan dak

Beschrijving	Type	Actie
2. BE-Platte dak-Inspectie	Beperking	-
5. AD-Dakbedekking dakpannen	Overige ruimte of materiaal	-

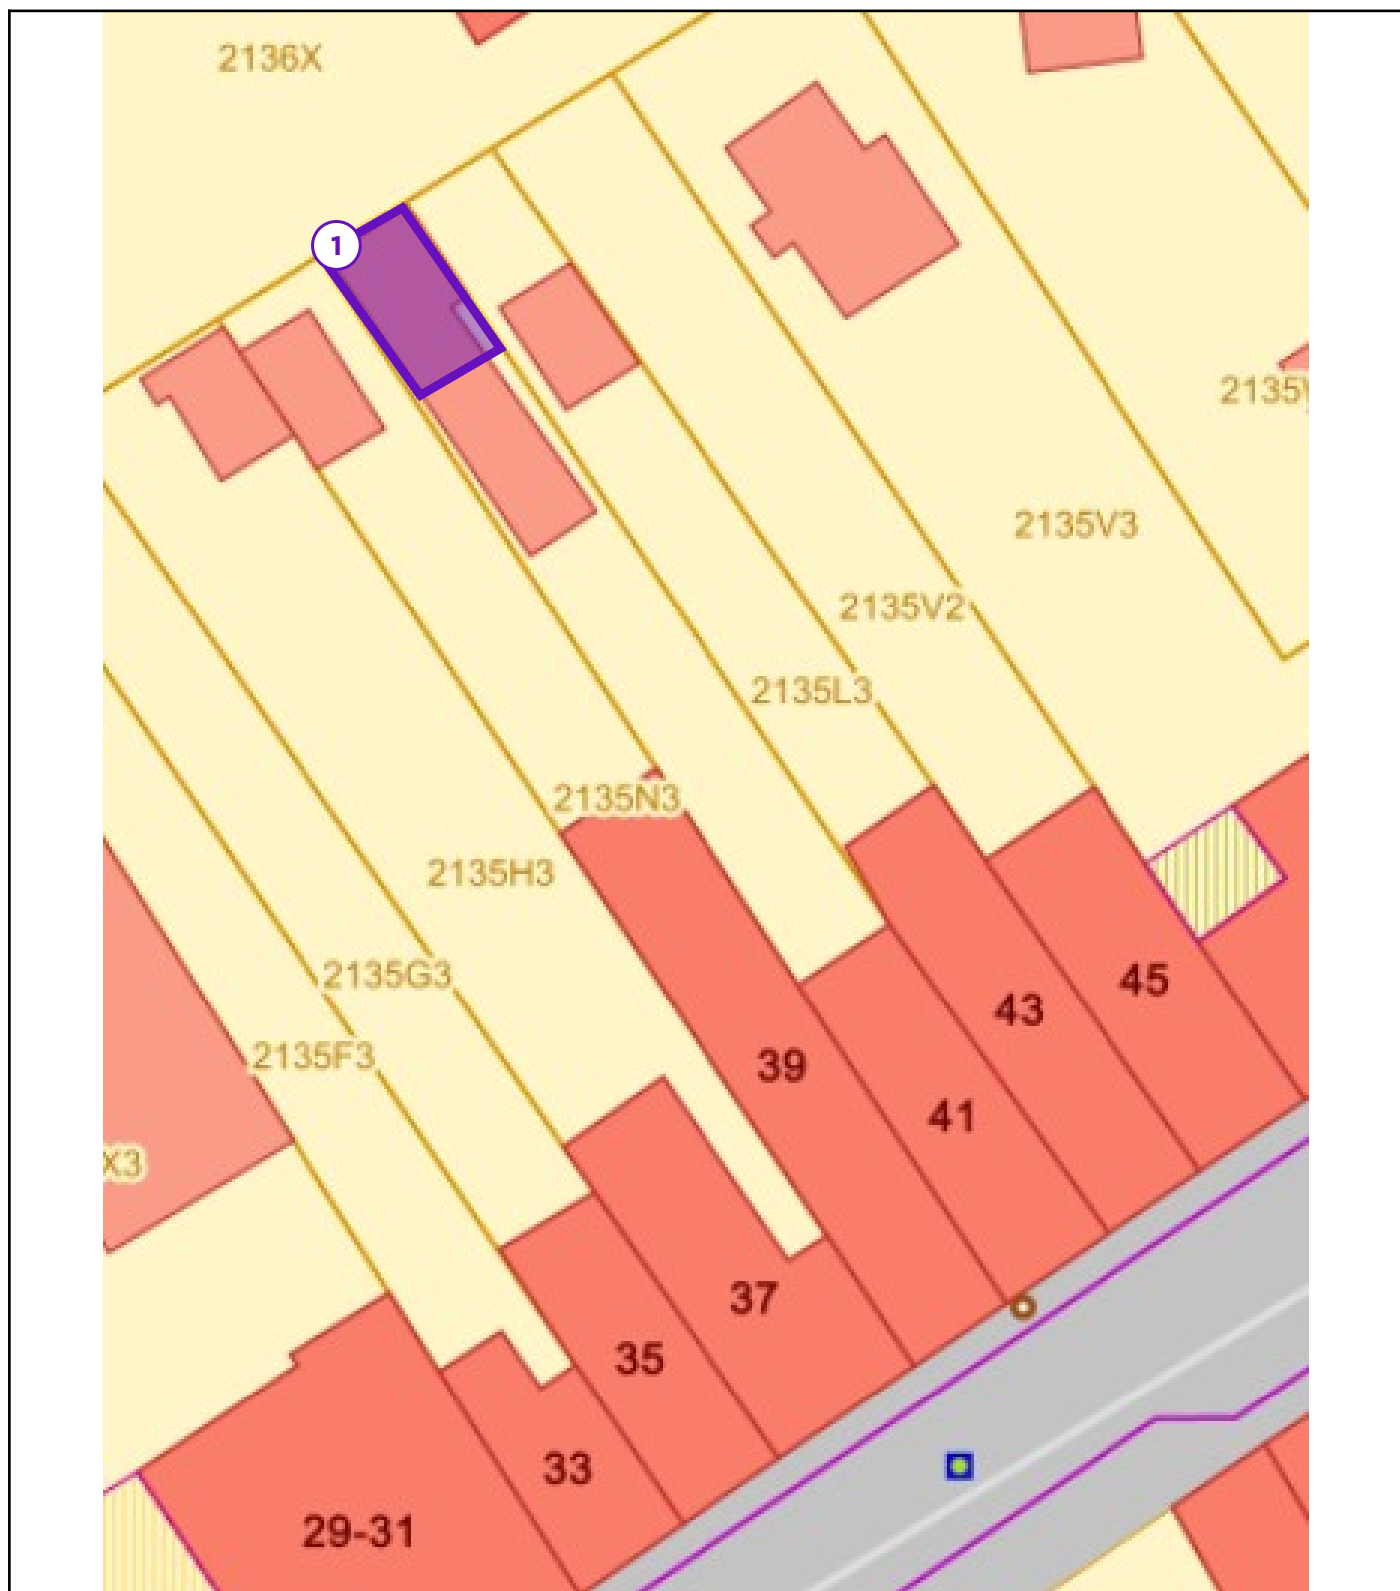
Plan 3.1: Vaststellingen buiten de constructies

1. Overwoekerende vegetatie, onderzoek onmogelijk	Beperking	-
---	-----------	---

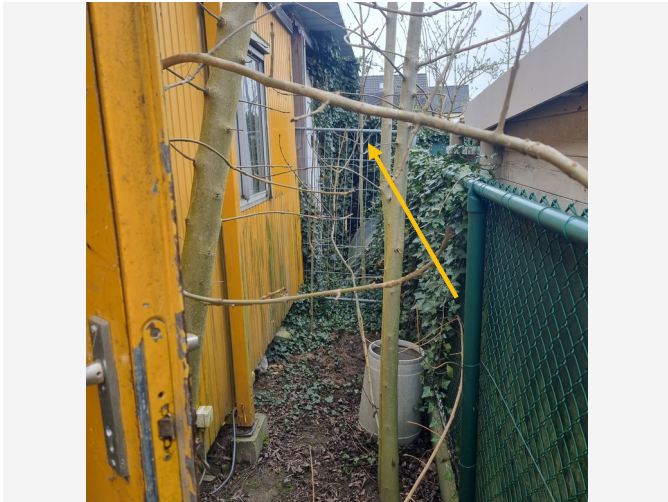
Fiche 1: Overwoekerende vegetatie, onderzoek onmogelijk

Tijdelijke beperking

Reden: Overwoekerende vegetatie

Uitleg van de asbestdeskundige: De vegetatie is zo sterk overwoekerd dat een deel van het inspectiegebied niet toegankelijk is. Als deskundige kunnen wij dan ook geen volledig oordeel vellen over deze onderdelen van het inspectiegebied. Dit gebied kon niet geruimd worden aangezien dit een beslag dossier is die reeds lange tijd aansleept. Verder onderzoek is noodzakelijk zodra de vegetatie is geruimd. Conform ons inspectieprotocol inspecteren wij geen delen die niet veilig zijn of volledig overwoekerd zijn. De gebieden of ruimtes die we niet hebben kunnen onderzoeken, zijn aangeduid als een beperking.

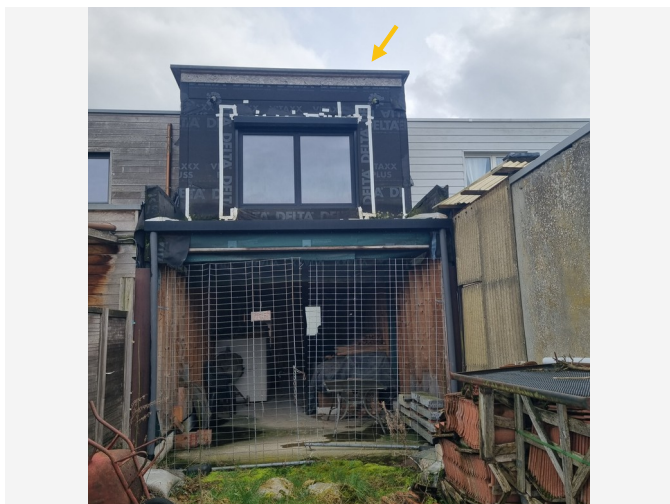
Tijdelijke beperking

Reden: Het te onderzoeken materiaal situeert zich hoger dan 3,50 m te rekenen vanaf een veilige ondergrond

Uitleg van de asbestdeskundige: Het platte dak (schoorsteen, rookgaskanaal, dakbedekking...) kon niet op een veilige manier worden betreden om deze te inspecteren wegens de hoogte die meer dan 3,5m bedraagt. Het is aangewezen om bij werken of indien het dak veilig betreedbaar is, bijkomend onderzoek uit te voeren.

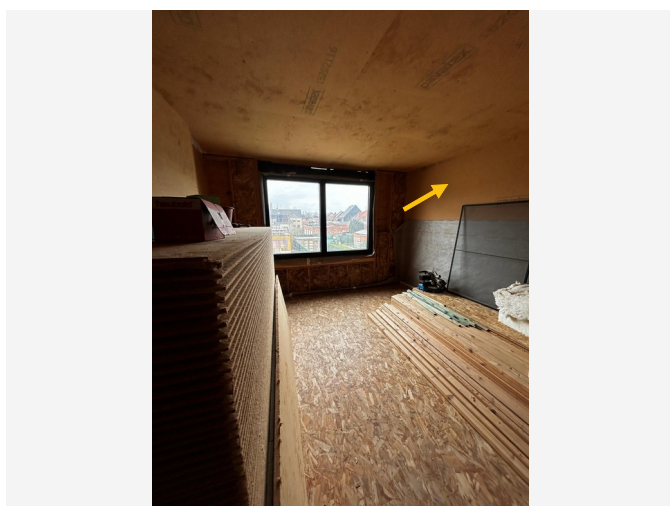
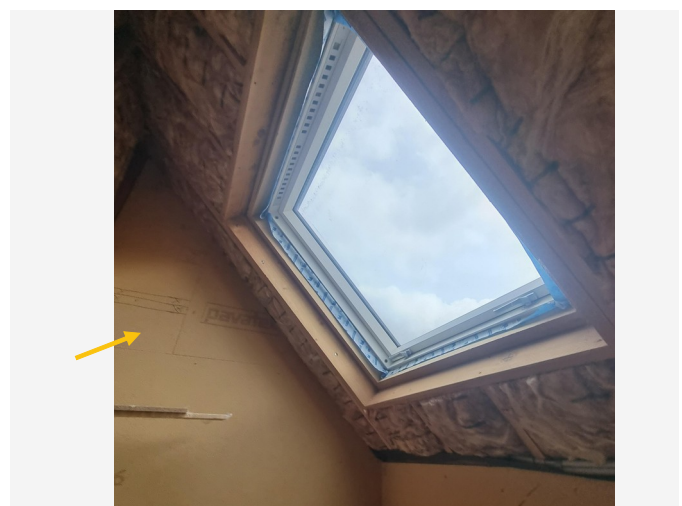
Beschrijving	Notitie	Terug te vinden op plannen
Fiche 6: AD-Muur woning-Ander materiaal eerste verdiep	Er zijn voorzetwanden aanwezig op het eerste verdiep. Het is niet zichtbaar of er pleisterwerk of ander materiaal aanwezig is onder de voorzetwanden. Dit is destructief onderzoek en niet noodzakelijk voor dit attest. Het is niet duidelijk of er pleisterwerk aanwezig is achter deze valse wanden, het is aangewezen om bijkomend onderzoek uit te voeren bij werken.	Plan 1.7: Grondplan verdieping muren
Fiche 7: AD-Plafond woning-Ander materiaal eerste verdiep	Er is een verlaagd plafond aanwezig in de woning op het eerste verdiep. Het is niet zichtbaar of hier nog pleisterwerk of ander materiaal aanwezig is onder het verlaagd plafond. Dit is destructief onderzoek en niet noodzakelijk voor dit attest. Het is niet duidelijk of er pleisterwerk aanwezig is achter deze valse wanden, het is aangewezen om bijkomend onderzoek uit te voeren bij werken.	Plan 1.8: Grondplan verdieping plafonds

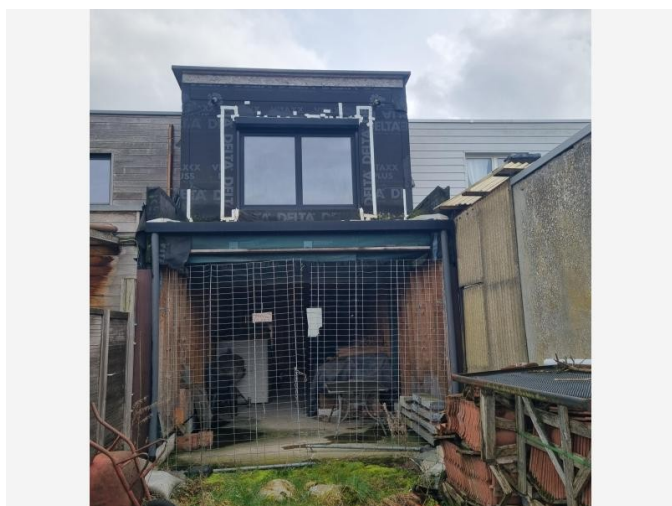
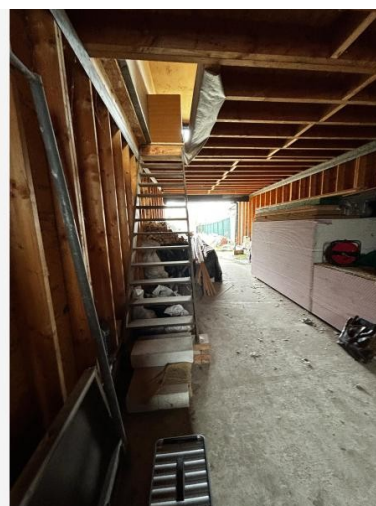
Beschrijving	Notitie	Terug te vinden op plannen
Fiche 8: AD-Geen pleisterwerk gelijkvloers	Er is geen pleisterwerk aanwezig op het gelijkvloers.	Plan 1.5: Grondplan gelijkvloers muren Plan 1.6: Grondplan gelijkvloers plafonds
Fiche 9: AD- Geen leidingisolatie aanwezig	In de wooneenheid is er geen leidingisolatie aanwezig.	-
Fiche 10: AD-Muur-Geen mastiek wooneenheid	Er is geen mastiek aanwezig tussen het buitenschrijnwerk en het gevelmetselwerk van de wooneenheid.	-
Fiche 11: AD- Geen liftinfrastructuur aanwezig	In de wooneenheid is er geen liftinfrastructuur aanwezig.	-
Fiche 12: AD- Geen stookketel aanwezig	In de wooneenheid is er geen stookketel aanwezig.	-
Fiche 13: AD- Geen schoorsteen aanwezig	De woonheid is niet voorzien van een rookgaskaanal.	-
