# Asbestinventarisatetest

Eigenlo 1E, 9140 Temse

Attestnummer : 20260818-000320.000

**Niet-asbestveilig**

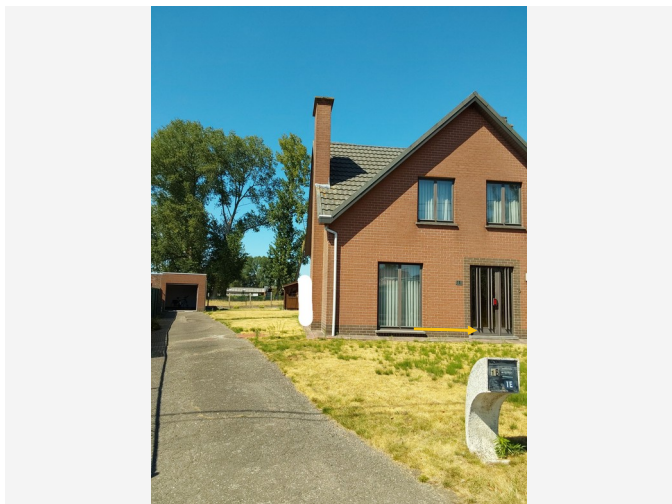
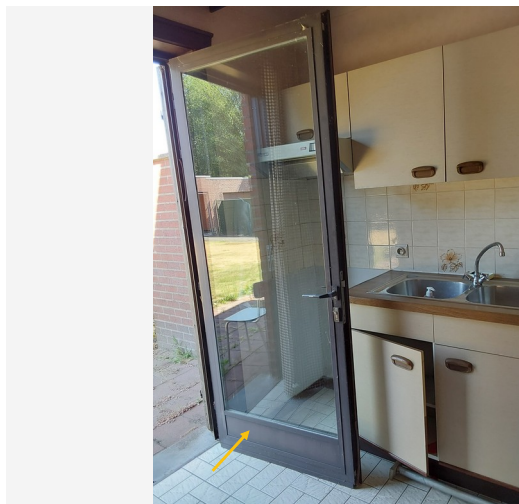
| Eindbeoordeling materiaalrisico | Verhoogd materiaalrisico en/of verhoogde kans op vezelvrijgave |

| Asbestsoort (vezeltype) | Crocidoliet aanwezig |
| Toestand van het materiaal | Licht beschadigd, licht verweerd. Intacte calciumsilicaatplaat of materiaal met categorie 3-gebondenheid |

| Beschrijving | deurpanelen deur |
| Asbestmateriaal | Plaat, paneel, tablet - Geëmailleerd, type Glasal |
| Identificatiemethode | <p>De asbestdeskundige beoordeelt het materiaal als asbestverdacht en dus asbesthoudend, en dit zonder monstername.</p> <p>Motivatie: De monstername brengt andere schade aan dan schade die inherent is aan de monstername.</p> |

Verwijderen

- Zorg voor een veilig beheer. Vermijd het beschadigen van het asbestmateriaal. Controleer de toestand jaarlijks op wijzigingen.
- Voer bijkomende staalname(s) uit.

- Eenvoudige handelingen: mag via doe-het-zelf of door werknemer(s) met opleidingsattest eenvoudige handelingen  
Een doe het zelf mag hechtgebonden buitentoepassingen verwijderen zonder beschadigen of vergruizen. Binnen alléén als ze intact zijn en geen vezels zichtbaar. Beschadigd of verweerd asbest mag enkel ook door doe-het-zelf verwijderd worden indien er niemand anders in de buurt is. Gezien de ouderdom en verwerking het asbestmateriaal doet men toch best bij verwijdering beroep op werknemers met een opleidingsattest. Zij hebben ervaring en de juiste materialen om dit veilig te laten verlopen. Wil U toch zelf verwijderen? Zorg er dan voor dat : U zich goed beschermt met een FFP3 wegwerpmasker of halfgelaadsmasker met P3 filter, wegweroverall type Tyvek CAT III, type 5,6 en handschoenen wegwerp of afwasbaar en afspoelbaar schoeisel. Er geen minderjarigen of derden aanwezig zijn U loskomende deeltjes en afval dubbel en luchtdicht verpakt in stevig PE-folie U beschikt over een vernevelaar (water) of fixeermiddel om het asbestmateriaal eerst te fixeren. U weet hoe U het asbestmateriaal veilig kan demonteren zonder stof of breuken. U beschikt over

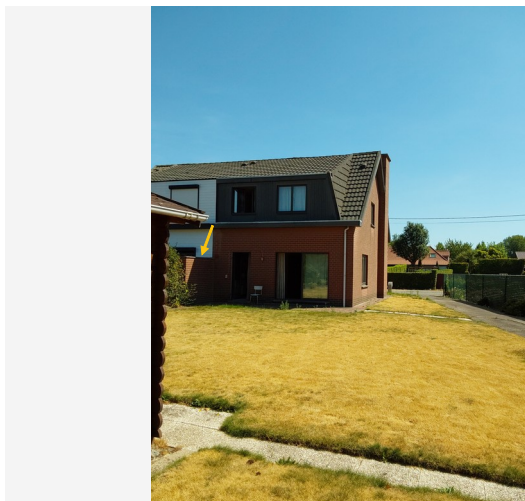
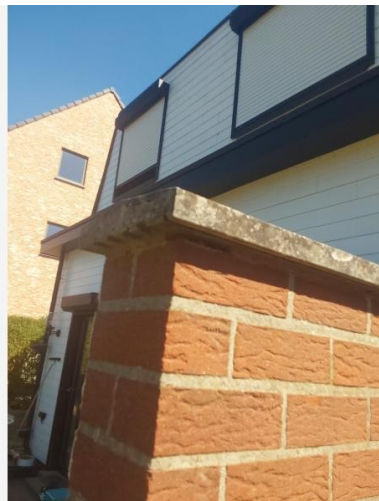
## Fiche 2: dekstenen op scheidingsmuur met buur rechts

| Eindbeoordeling materiaalrisico | Verhoogd materiaalrisico en/of verhoogde kans op vezelvrijgave |

| Asbestsoort (vezeltype) | Crocidoliet aanwezig |
| Toestand van het materiaal | Matig beschadigd, matig verweerd |

| Beschrijving | dekstenen op scheidingsmuur met buur rechts |
| Asbestmateriaal | Deksteen, muurkap - Hol |
| Identificatiemethode | <p>De asbestdeskundige beoordeelt het materiaal als asbestverdacht en dus asbesthoudend, en dit zonder monstername.</p> <p>Motivatie: De monstername brengt andere schade aan dan schade die inherent is aan de monstername.</p> |

Verwijderen

- Zorg voor een veilig beheer. Vermijd het beschadigen van het asbestmateriaal. Controleer de toestand jaarlijks op wijzigingen.
- Voer bijkomende staalname(s) uit.

- Eenvoudige handelingen: mag via doe-het-zelf of door werknemer(s) met opleidingsattest eenvoudige handelingen  
Een doe het zelf mag hechtgebonden buitentoepassingen verwijderen zonder beschadigen of vergruizen. Binnen alléén als ze intact zijn en geen vezels zichtbaar.

Gezien de ouderdom en verwerking het asbestmateriaal doet men toch best bij verwijdering beroep op werknemers met een opleidingsattest. Zij hebben ervaring en de juiste materialen om dit veilig te laten verlopen. Bij onzorgvuldig verwijderen breken ze vermits ze hol zijn.

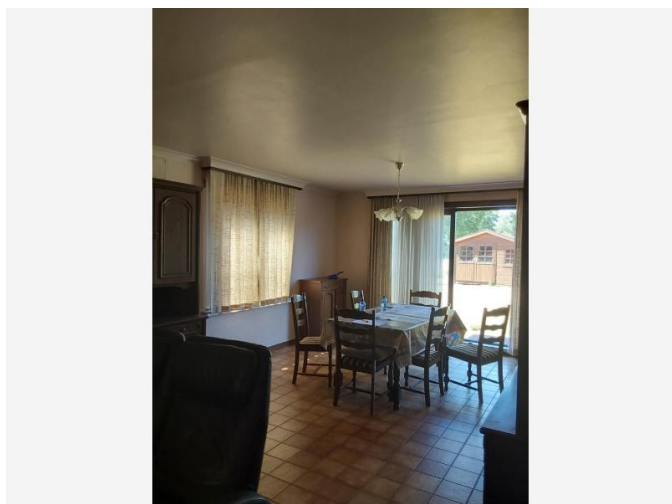
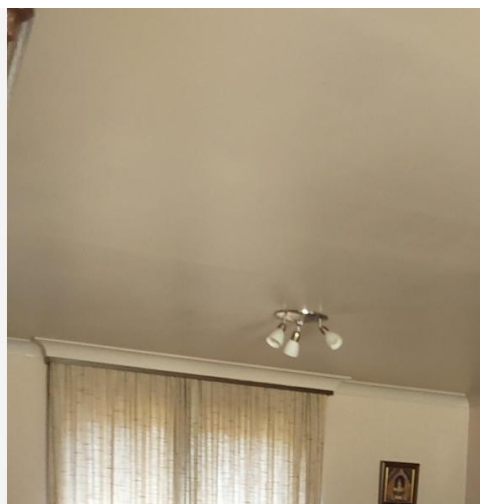
## Fiche 3: Niet waarneembare toepassingen achter alle plafonds en wanden prefab

Soms zitten er brandwerende asbesthoudende platen in de wanden, maar niet kunnen spotten

PVC/HOUT/gyproc bevat geen asbest.

De deskundige kan geen uitspraak doen over onderliggende materialen .

Daarbij kan een aanvullend destructief onderzoek uitsluitel bieden .

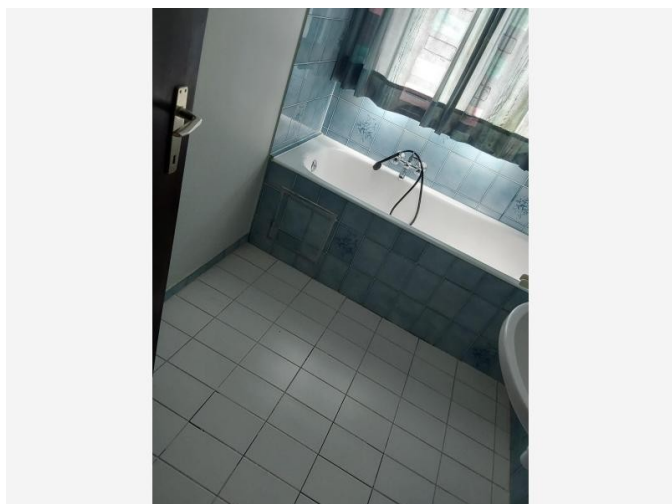
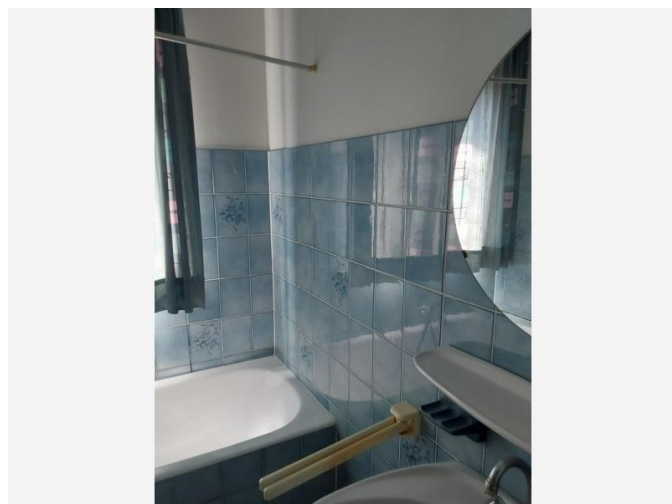
## Fiche 4: tegellijm niet te bemonsteren zonder destructief onderzoek

Geen vrije te bemonsteren lijm gespot. Tegellijm kan asbesthoudend zijn. Een destructief onderzoek kan uitsluitsel brengen.

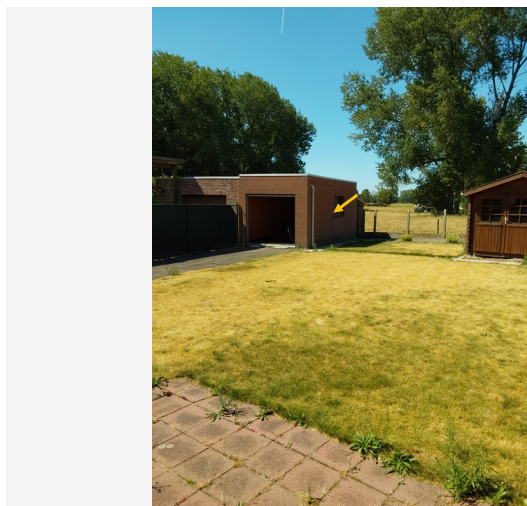
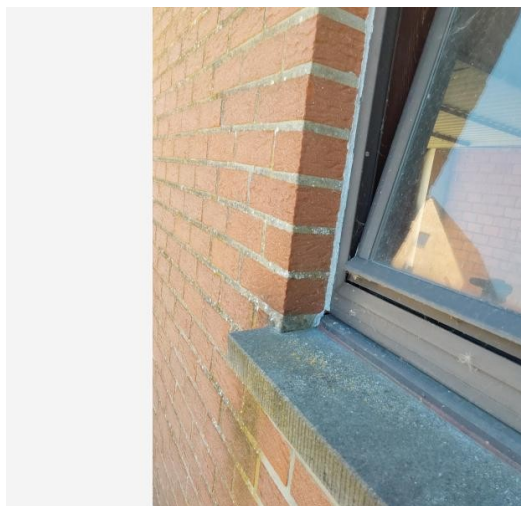
## Fiche 5: kit ramen; raam muur

Geen asbest

| # | Type | Referentie | Resultaat |
|---|---|---|---|
| 5.1 | Puntmonster | 4 | Geen asbest |

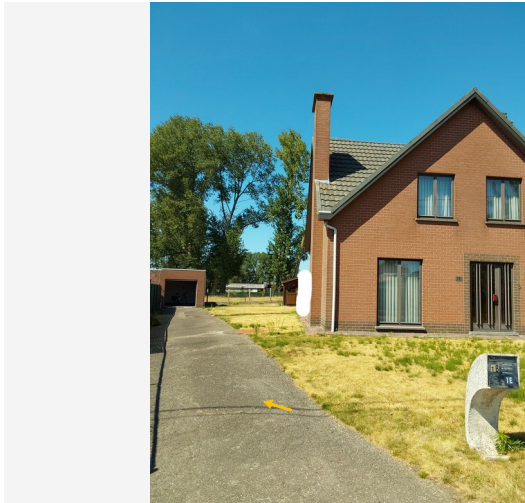
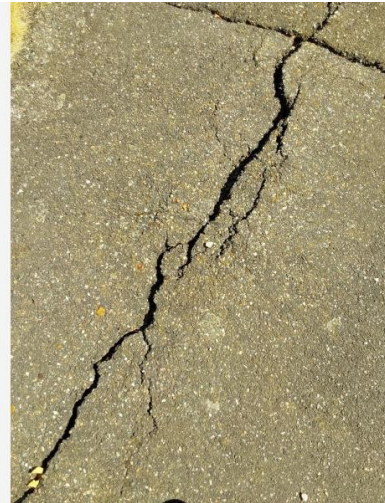
## Fiche 6: asfalt oprit

Geen asbest

| # | Type | Referentie | Resultaat |
|---|---|---|---|
| 6.1 | Puntmonster | 3 | Geen asbest |

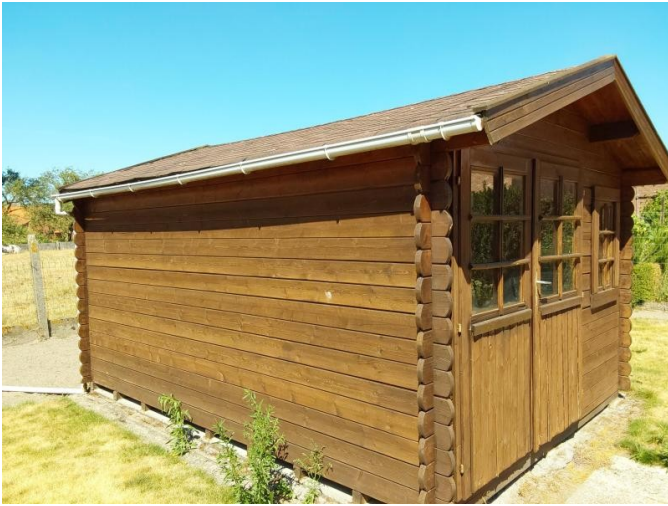
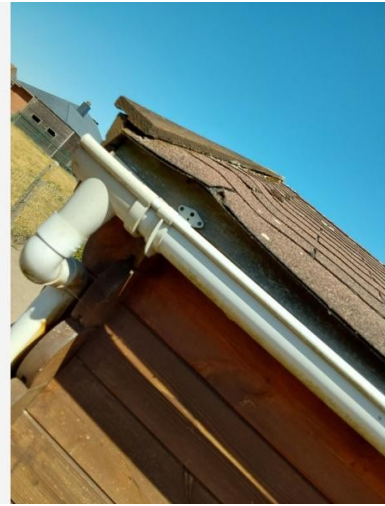
## Fiche 7: shingles tuinhuis

Geen asbest

| # | Type | Referentie | Resultaat |
|---|---|---|---|
| 7.1 | Puntmonster | 2 | Geen asbest |

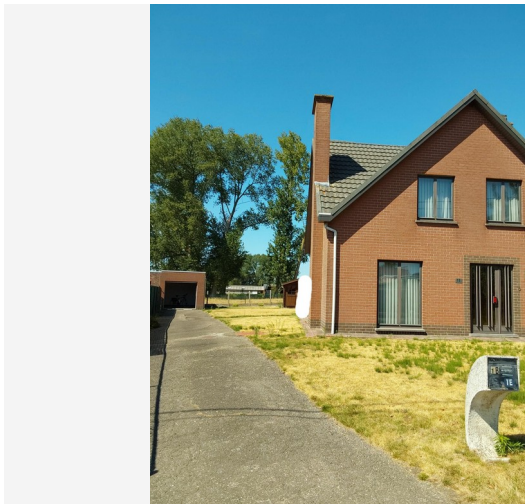
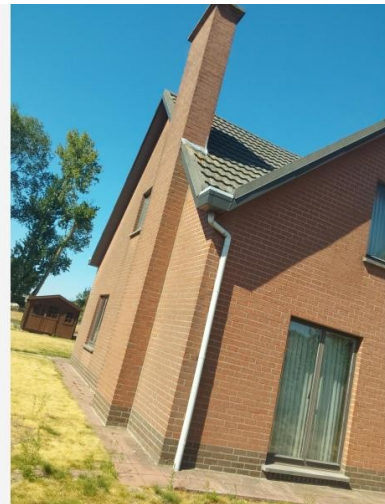
## Fiche 11: materialen van rookgaskanalen

| Beschrijving | Notitie | Terug te vinden op plannen |
|---|---|---|
| Fiche 11: materialen van rookgaskanalen | Door de hoogte niet in de schouw kunnen kijken (meer dan 3.5 m) en vermits beneden de schouw aangesloten is, niet in de schouwpijp kunnen kijken om te zien of er asbest materialen aanwezig zijn. | Plan 1.3: Gelijkvloers |
