# Asbestinventarisatetest

Oude Veldstraat 28, 9041 Gent

Attestnummer : 20240131-000342.000

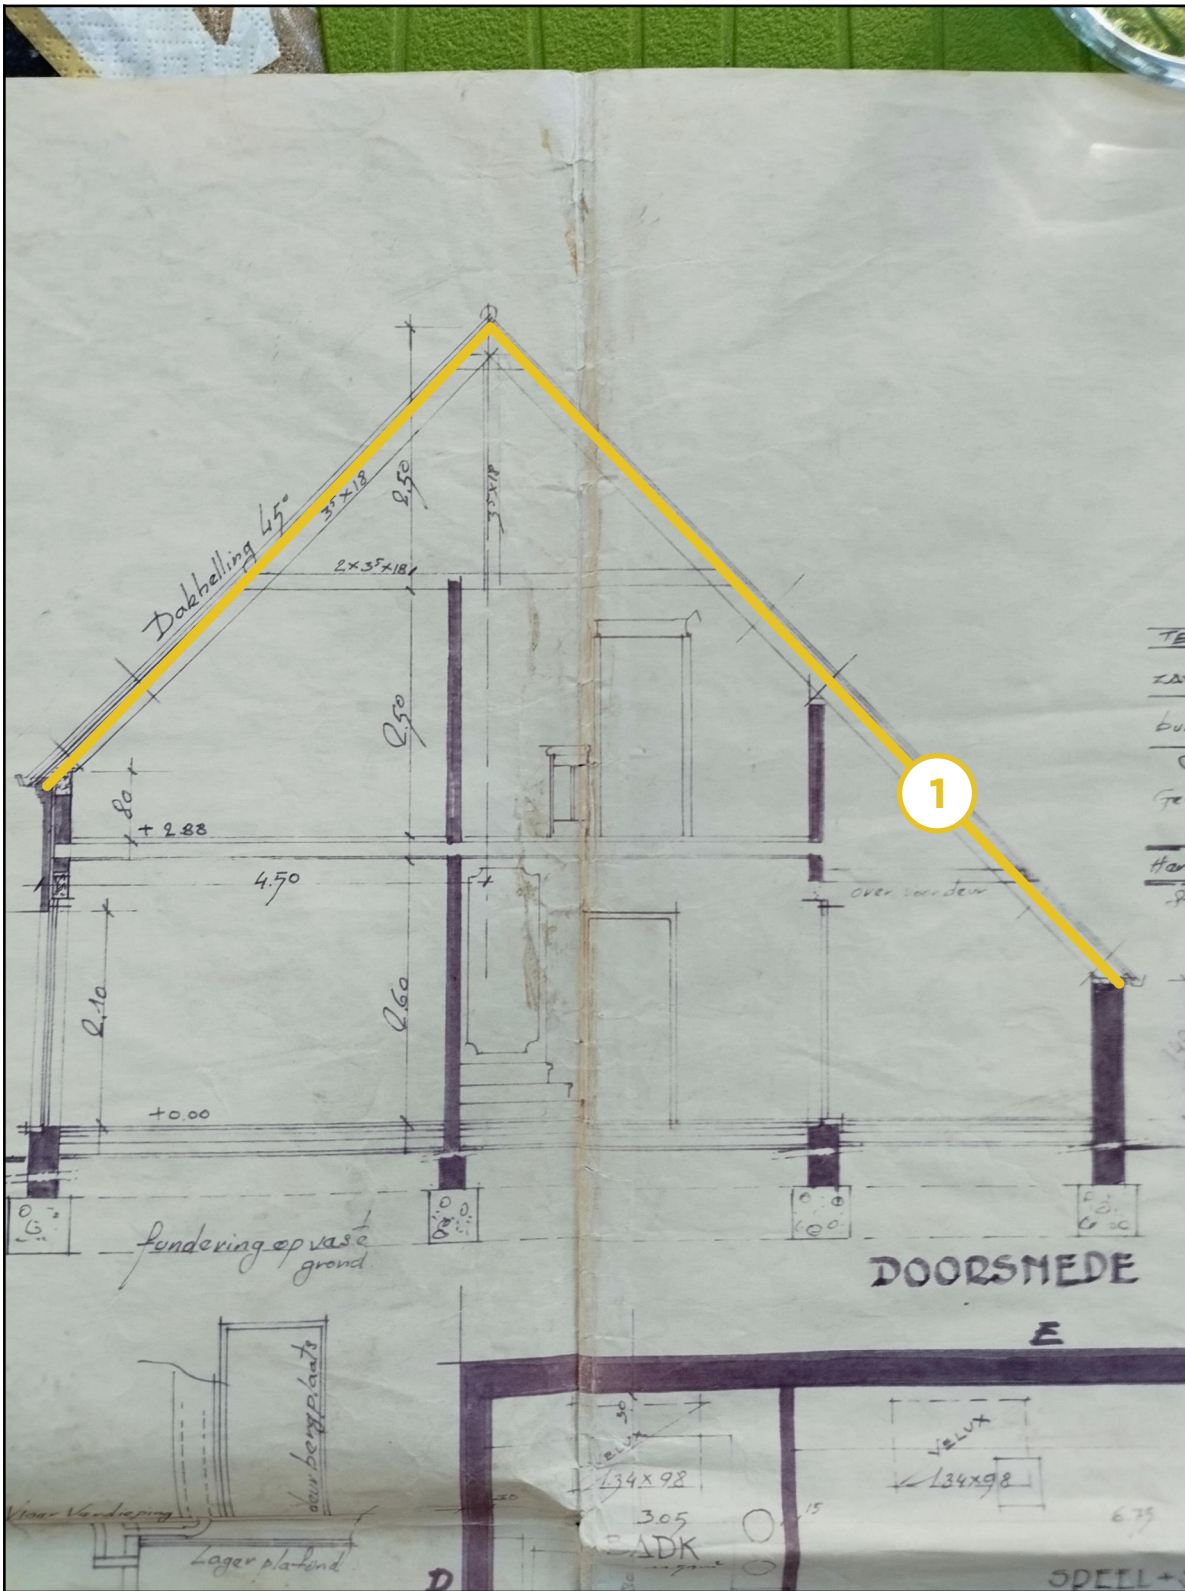
# Plan 1.4: Snede

1. Asbestcement onderdak

Asbestmateriaal

Zorgvuldig beheren

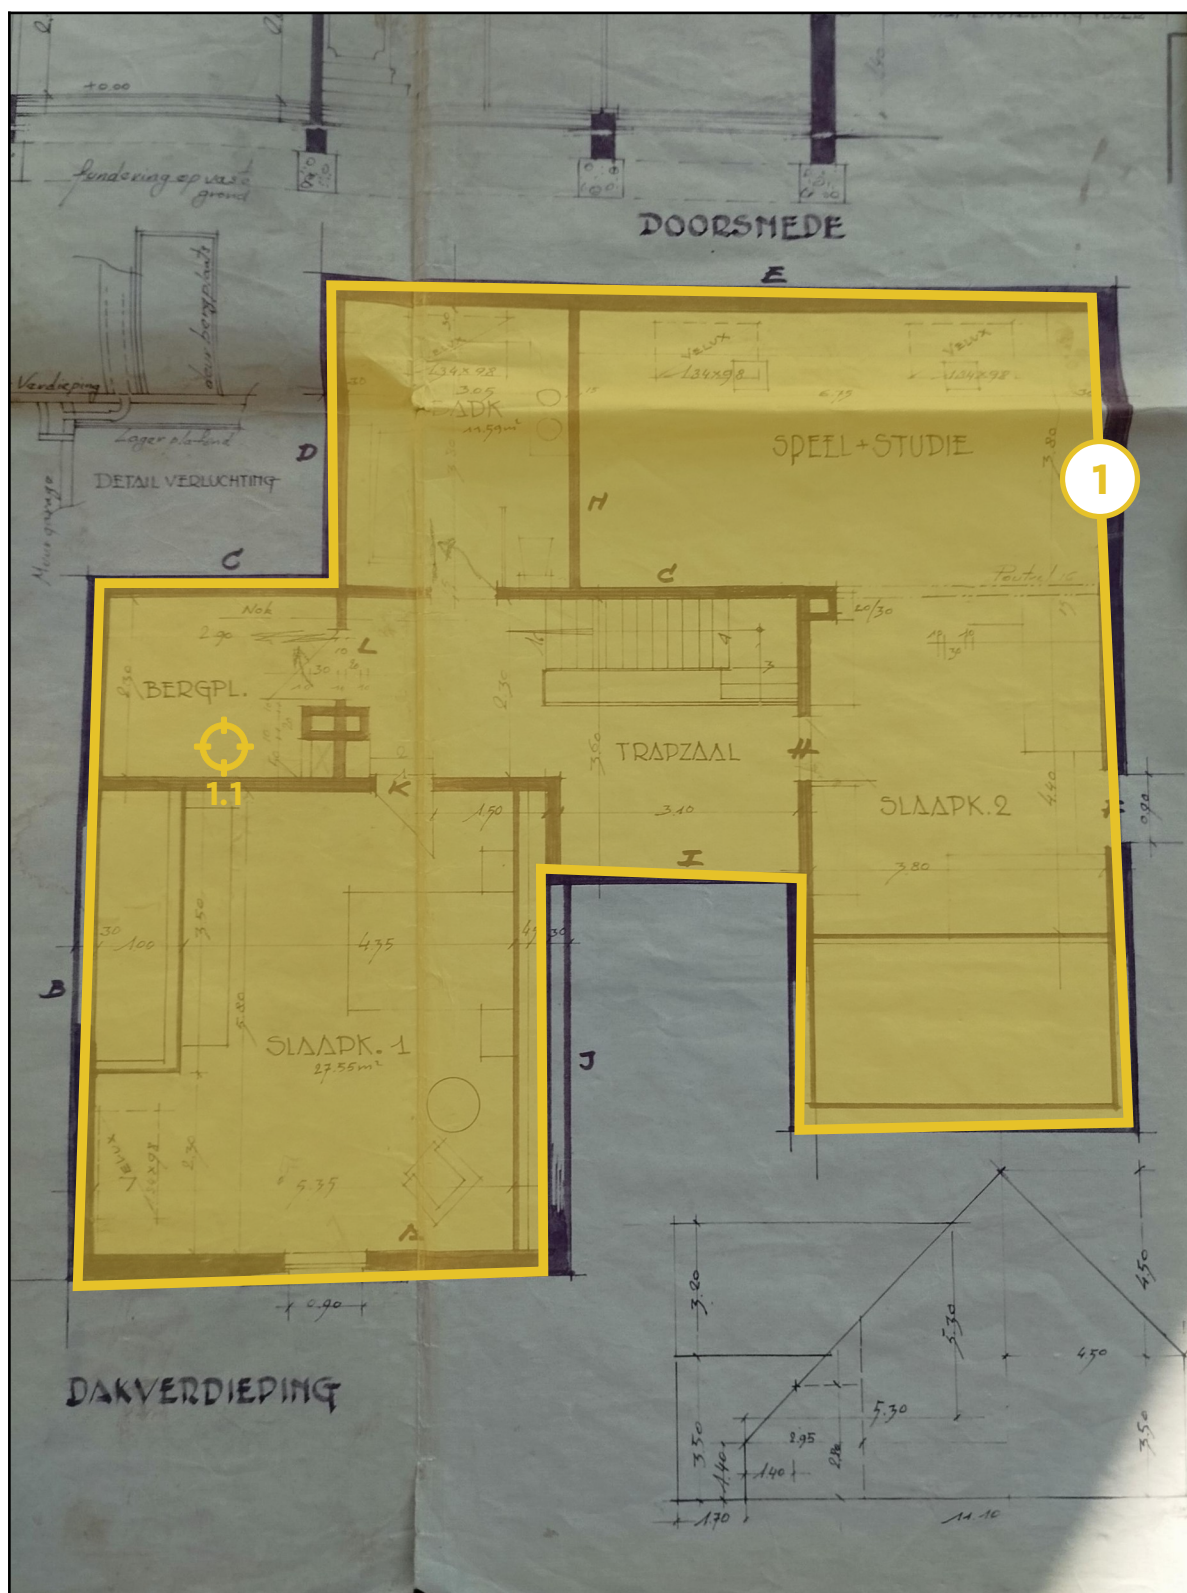
# Plan 1.7: Plan situering onderdakplaten

1. Asbestcement onderdak	Asbestmateriaal	Zorgvuldig beheren
1.1 Code: 003	Puntmonster	-

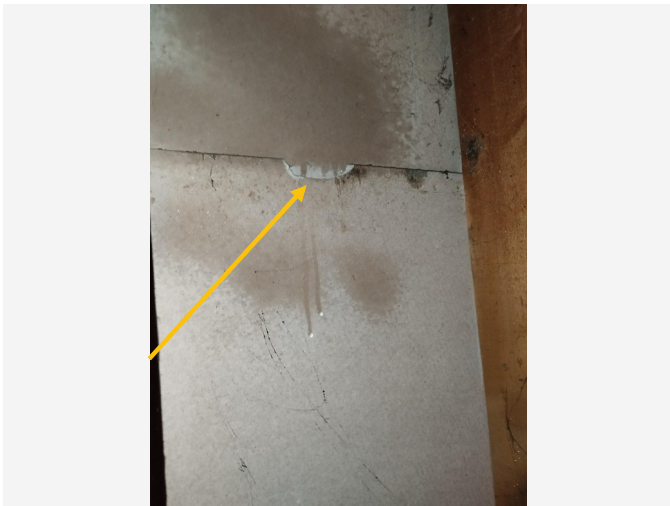
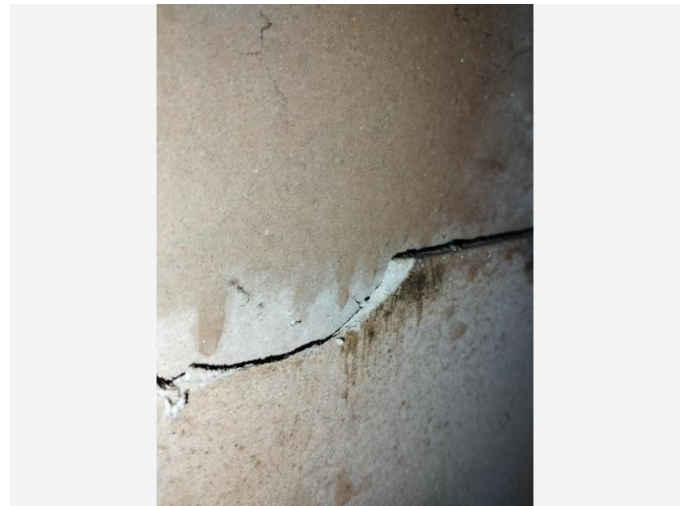
Het asbestmateriaal valt onder de mijlpaal van 2040.

Zorgvuldig beheren

Eindbeoordeling materiaalrisico	Laag materiaalrisico en/of verlaagde kans op vezelvrijgave
---------------------------------	------------------------------------------------------------

Gebondenheid	Categorie 1: hechtgebonden in oorsprong
Asbestsoort (vezeltype)	Alleen chrysotiel
Asbestconcentratie	Laag (< 50%)
Afschermingsgraad van het gehele materiaal	Geheel of deels (ook) vrij aan de binnenlucht
Toestand van het materiaal	Licht beschadigd, licht verweerd. Intact materiaal type Pical – asbestboard of categorie III 'gebondenheid'

#	Type	Referentie	Resultaat
1.1	Puntmonster	003	Chrysotiel

Beschrijving	Asbestcement onderdak
Omgeving	Binnen
Primaire drager	Schuin dak
Asbestmateriaal	Plaat, paneel, tablet - Type Menuiserite
Bindmiddel van asbestmateriaal	Cement
Gebondenheid op basis van bindmiddel	Hecht
Hoeveelheid (oppervlakte - dikte - aantal)	<ul style="list-style-type: none"><li>• 250,00 m<sup>2</sup> - 0,50 cm - 1 stuk</li></ul>
Totaal volume	1,25 m <sup>3</sup>
Eenvoudig bereikbaar	Ja
Bevestigingswijze	<ul style="list-style-type: none"><li>• Geklemd</li></ul>
Identificatiemethode	Vaststelling met monstername
Destructieve handeling voor identificatie	Nee
Opmerking	De vermelde oppervlaktes, diktes en volumes betreffen een beredeneerde schatting. Er worden geen rechten verleend aan deze oppervlaktes/diktes/volumes.

- Zorg voor een veilig beheer. Vermijd het beschadigen van het asbestmateriaal. Controleer de toestand jaarlijks op wijzigingen.

- Eenvoudige handelingen: mag via doe-het-zelf of door werknemer(s) met opleidingsattest eenvoudige handelingen  
Opgeleid personeel (dak werker met 8u basisopleiding asbest) indien de platen eenvoudig te verwijderen zijn zonder kans op breken kan dit via doe-het-zelf of door werknemer(s) met opleidingsattest eenvoudige handelingen; Dek de zoldervloer af met plastic folie. dragen van de nodige beschermingsmiddelen (mondmasker ffp3, handschoenen, tyvec ) Verwijder de dakpannen. Fixeer het plaatmateriaal, de asbesthoudende platen één voor één en in hun geheel verwijderen. Niet gooien, niet breken. Reinig nadien de draagstructuur met vochtige doeken (+stofzuiger met absoluut filter kan niet gehoord worden dus voor een particulier niet mogelijk.) Alle werknemer(s) moeten wel beschikken over een opleidingsattest eenvoudige handelingen 8u. Zie ook link Zie <https://ovam.vlaanderen.be/wie-mag-wat-verwijderen>

- Eenvoudige handelingen: enkel door erkend asbestverwijderaar  
Indien de onderdakplaten niet eenvoudig kunnen verwijderd worden via de binnenzijde zonder die te breken (hermetische zone vereist), enkel via buiten (verwijderen dakpannen dus eenvoudige handeling door

werknemers met attest). Een vastgesteld asbesthoudend onderdak mag niet definitief ingesloten worden , dit dient verplicht verwijderd te worden als het bij werken bereikbaar wordt. (vb bij vernieuwen van de dakbedekking onderdak mee verwijderen ) Zie ook link Zie <https://ovam.vlaanderen.be/wie-mag-wat-verwijderen>

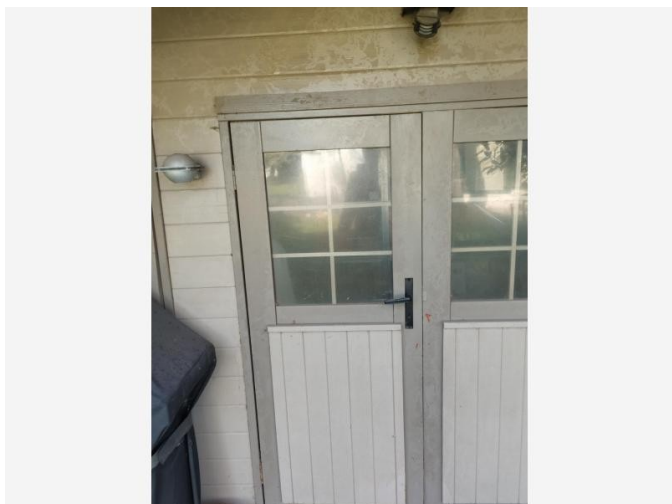
Vrije foto

Het tuinhuis werd binnen/buiten gecontroleerd, er werden geen asbestverdachte toepassingen aangetroffen.

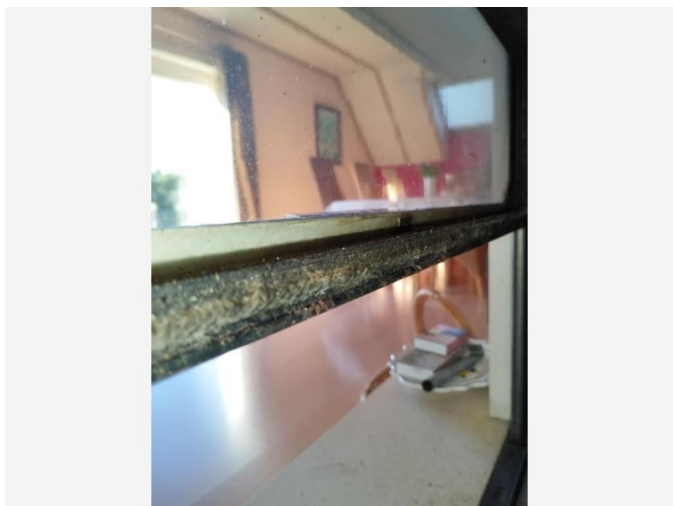
Vrije foto

Kachel dd. 2016. De kachelkoord werd visueel herkend als een synthetische koord en is niet asbesthoudend. (zie ook factuur 2016 als bewijsdocument)

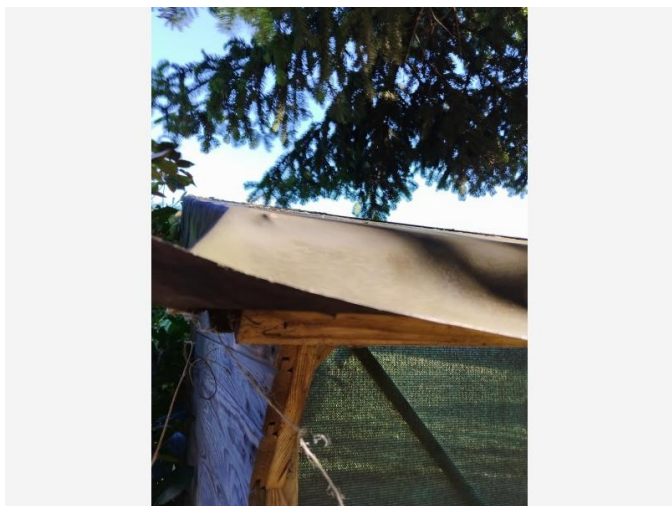
Vrije foto

Volgens het inspectieprotocol is een monsternamen van roofing verplicht om dit te identificeren als niet-asbesthoudend.

Echter is het gebruikte materiaal van dit afdak EPDM. Dit is niet asbestverdacht.

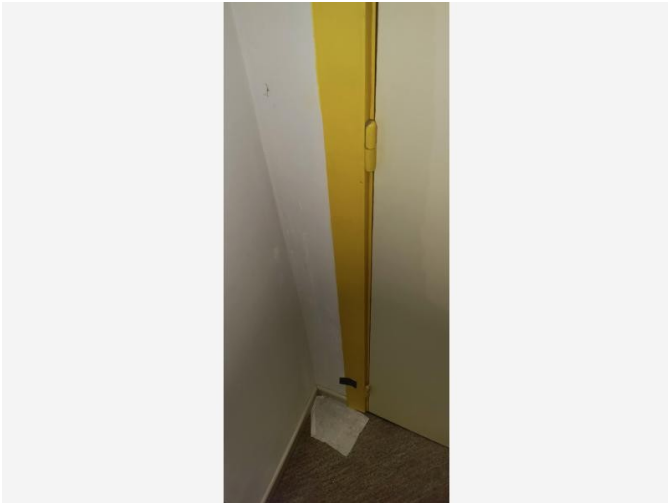
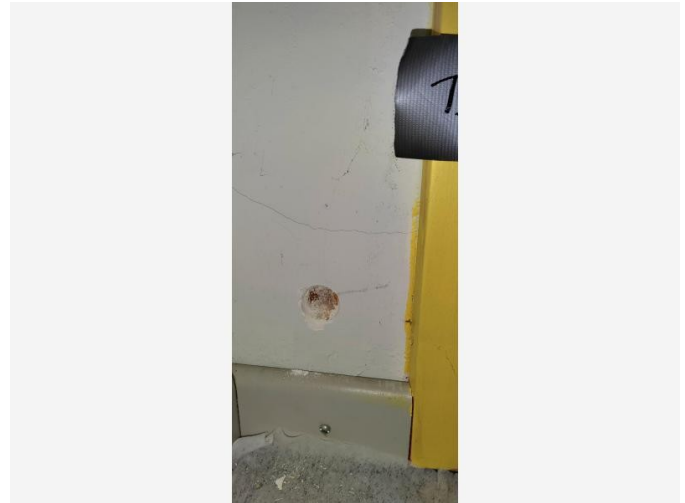
Geen asbest

#	Type	Referentie	Resultaat
6.1	Puntmonster	1	Geen asbest
6.2	Puntmonster	1B	Geen asbest

<b>Primaire drager</b>	Binnenwand
<b>Bindmiddel van materiaal</b>	Gips - kalk
<b>Gebondenheid op basis van bindmiddel</b>	Niet-hechtgebonden
<b>Hoeveelheid (oppervlakte - dikte - aantal)</b>	• 250,00 m <sup>2</sup> - 1,00 cm - 1 stuk
<b>Totaal volume</b>	2,50 m <sup>3</sup>
<b>Identificatiemethode</b>	Vaststelling met monsternamen
<b>Destructieve handeling voor identificatie</b>	Nee
<b>Opmerking</b>	<p>Volgens het inspectieprotocol is een monsternamen van het pleisterwerk verplicht om dit te identificeren als niet-asbesthoudend.</p> <p>Locatie staalnames: individuele ruimte: woonkamer (staalname 1B - dd. 26/01/24) / natte ruimte: staalname 1 (07/02/23) / stookplaats: NVT (niet aanwezig) / traphal: NVT (betonstenen)</p> <p>De vermelde oppervlaktes en volumes betreffen een beredeneerde schatting. Er worden geen rechten verleend aan deze oppervlaktes/volumes. De dikte is een schatting die voorkomt uit de monsterplaatsen en is daarom niet altijd representatief. Er bevinden zich enkele valse wanden. Het is niet duidelijk of er pleisterwerk aanwezig is achter deze valse wanden, het is aangewezen om bijkomend onderzoek uit te voeren bij werken.</p>

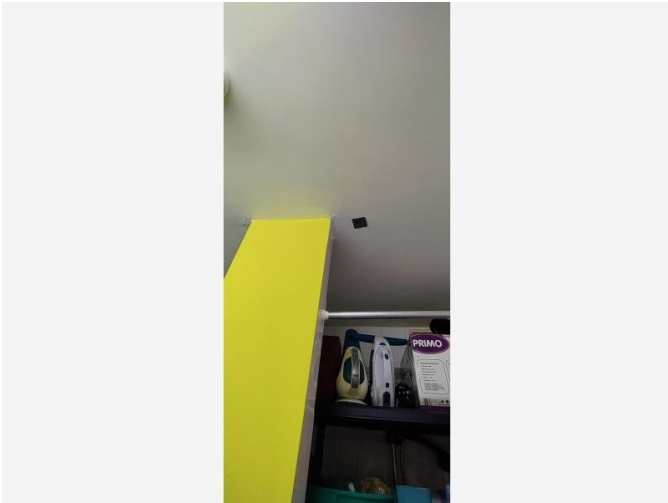
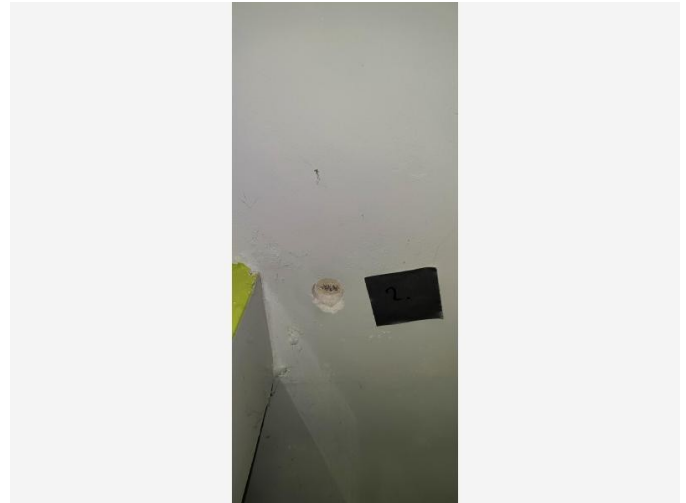
# Fiche 7: Pleisterwerk plafond

Geen asbest

#	Type	Referentie	Resultaat
7.1	Puntmonster	2	Geen asbest

<b>Bindmiddel van materiaal</b>	Gips - kalk
<b>Gebondenheid op basis van bindmiddel</b>	Niet-hechtgebonden
<b>Hoeveelheid (oppervlakte - dikte - aantal)</b>	• 10,00 m <sup>2</sup> - 1,00 cm - 1 stuk
<b>Totaal volume</b>	0,10 m <sup>3</sup>
<b>Identificatiemethode</b>	Vaststelling met monstername
<b>Destructieve handeling voor identificatie</b>	Nee
<b>Opmerking</b>	<p>Volgens het inspectieprotocol is een monstername van het pleisterwerk verplicht om dit te identificeren als niet-asbesthoudend.</p> <p>Locatie staalnames: individuele ruimte: NVT (valse plafond) / natte ruimte: wasplaats / stookplaats: NVT / traphal: NVT (valse plafond)</p> <p>De vermelde oppervlaktes en volumes betreffen een beredeneerde schatting. Er worden geen rechten verleend aan deze oppervlaktes/volumes. De dikte is een schatting die voorkomt uit de monsterplaatsen en is daarom niet altijd representatief. Enkele plafonds zijn afgewerkt met valse plafonds in plaatmateriaal. Het is niet duidelijk of er pleisterwerk aanwezig is achter deze valse plafonds, het is aangewezen om bijkomend onderzoek uit te voeren bij werken.</p>
