Asbestinventarisatetest

Molenstraat 13, 9870 Zulte

Attestnummer : 20240526-000045.000

Uitgegeven op : 26.05.2024

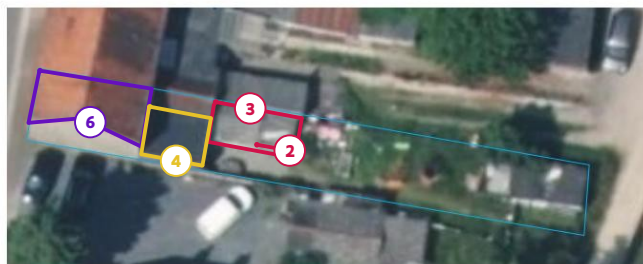
Plan 1.3: luchtfoto

Beschrijving	Type	Actie
2. wandplaten aanbouw	Asbestmateriaal	Dringend verwijderen
3. golfplaten aanbouw	Asbestmateriaal	Dringend verwijderen
4. roofing dakbedekking	Asbestmateriaal	Zorgvuldig beheren
6. geen onderdak	Advies	-

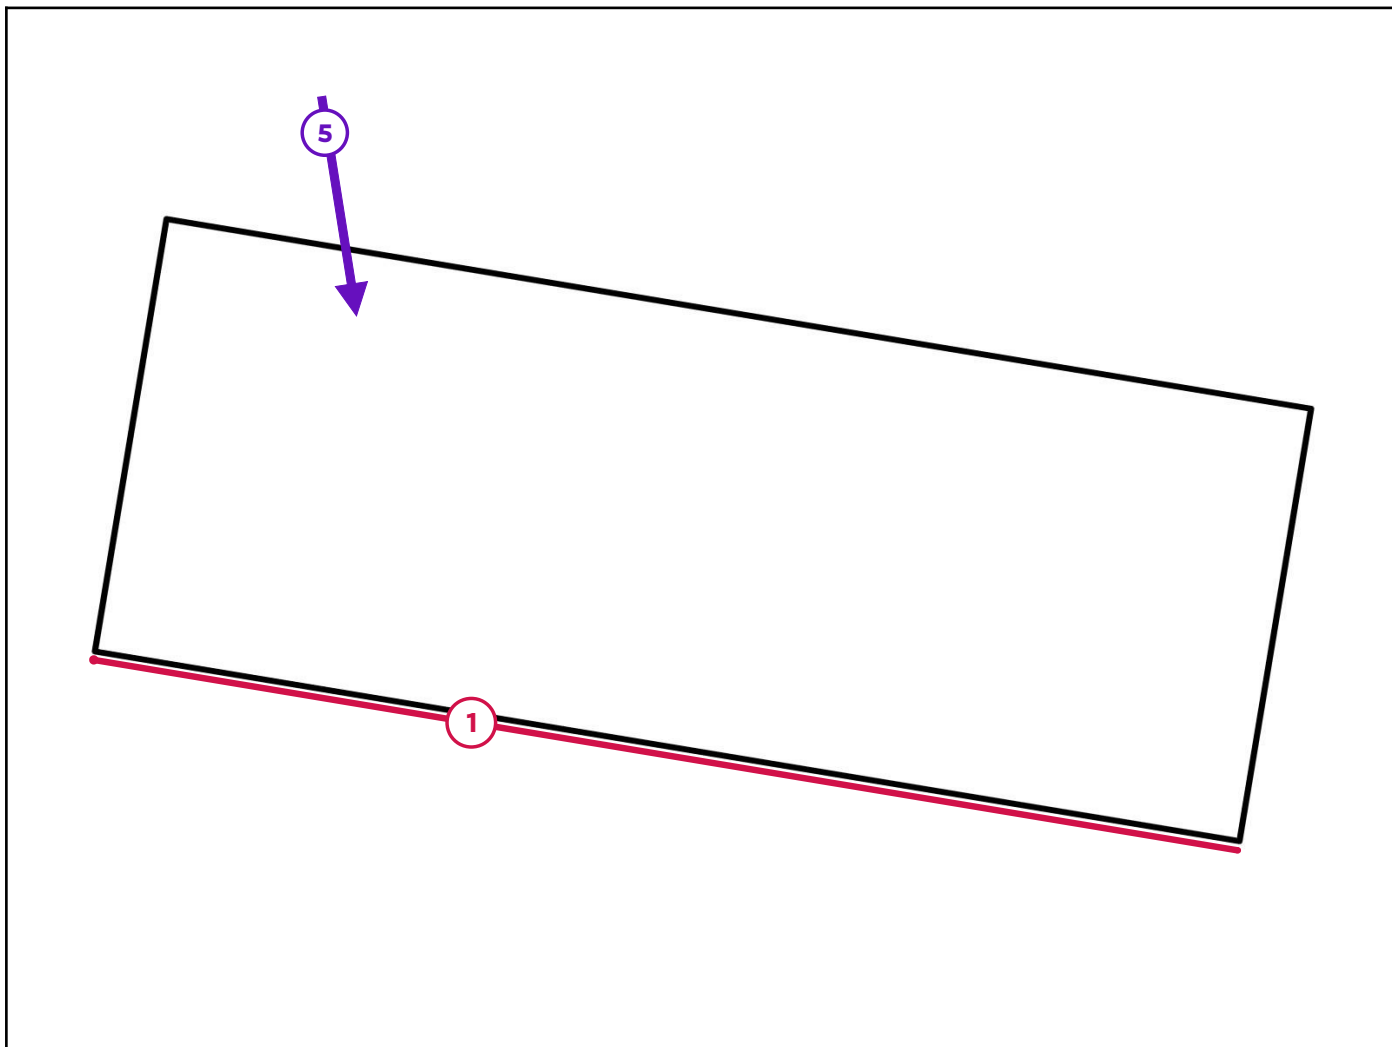
Plan 2.1: Bijgebouw plan

Beschrijving	Type	Actie
1. wandplaten garage	Asbestmateriaal	Dringend verwijderen
5. afval en vegetatie garage	Beperking	-

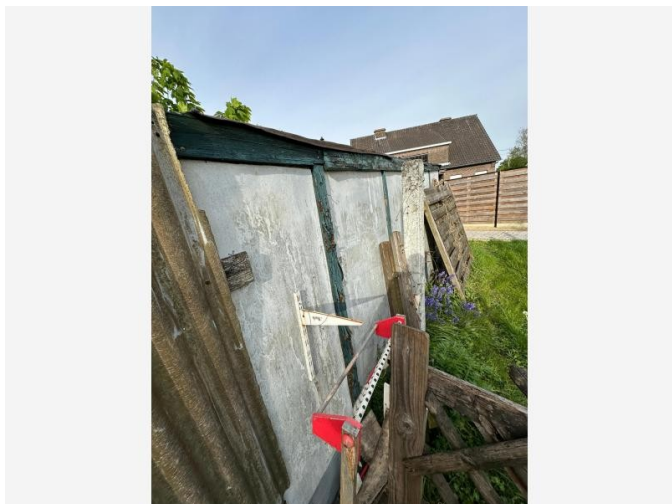
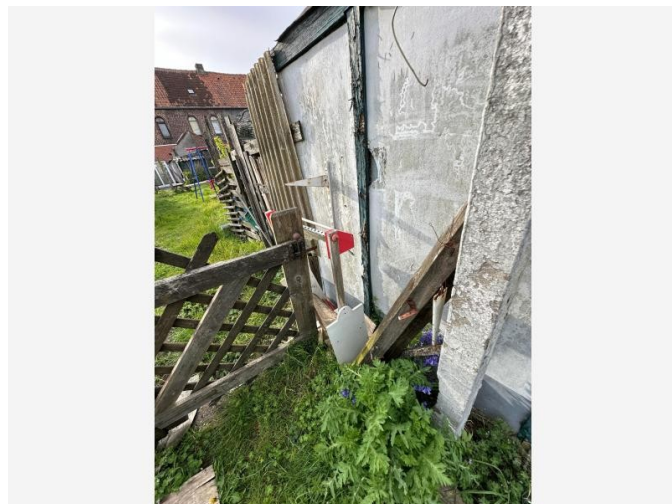
Eindbeoordeling materiaalrisico	Hoog materiaalrisico en/of hoge kans op vezelvrijgave
---------------------------------	---

Gebondenheid	Categorie 1: hechtgebonden in oorsprong
Asbestsoort (vezeltype)	Crocidoliet aanwezig
Asbestconcentratie	Laag (< 50%)
Afschermingsgraad van het gehele materiaal	Geheel of deels vrij aan de buitenlucht
Toestand van het materiaal	Zwaar beschadigd, zwaar verweerd

Beschrijving	wandplaten garage
Omgeving	Buiten
Primaire drager	Wand buitenschil
Asbestmateriaal	Dak- en gevelbekleding - Plaat
Bindmiddel van asbestmateriaal	Cement
Gebondenheid op basis van bindmiddel	Hecht
Hoeveelheid (oppervlakte - dikte - aantal)	• 12,00 m ² - 1,00 cm - 1 stuk
Totaal volume	0,12 m ³
Eenvoudig bereikbaar	Ja
Bevestigingswijze	• Geschroefd
Identificatiemethode	Vaststelling zonder monsternamen

Dringend verwijderen

- Verwijder dit asbestmateriaal zo snel mogelijk. Volg de toestand goed op.

- Eenvoudige handelingen: mag via doe-het-zelf of door werknemer(s) met opleidingsattest eenvoudige handelingen
Zorg voor nodige veiligheids- en voorzorgsmaatregelen
Voorkom vezelvrijgave en verpak in dubbele plastic en voer af naar containerpark of erkend verwerker

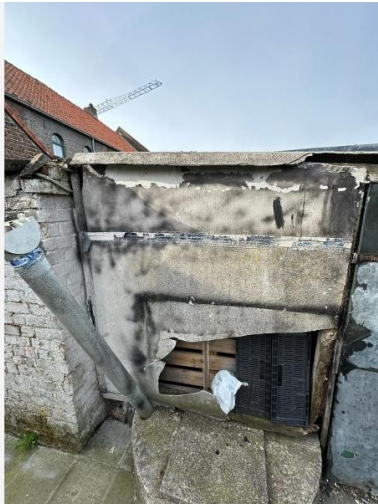
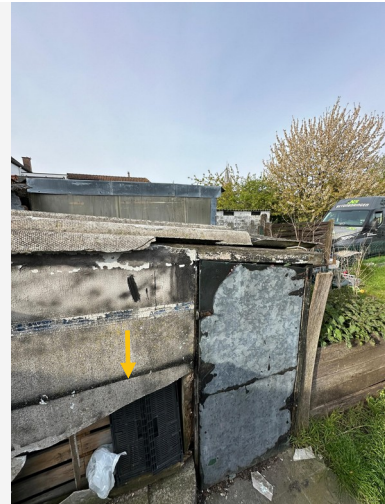
Eindbeoordeling materiaalrisico	Hoog materiaalrisico en/of hoge kans op vezelvrijgave
---------------------------------	---

Gebondenheid	Categorie 1: hechtgebonden in oorsprong
Asbestsoort (vezeltype)	Crocidoliet aanwezig
Asbestconcentratie	Laag (< 50%)
Afschermingsgraad van het gehele materiaal	Geheel of deels vrij aan de buitenlucht
Toestand van het materiaal	Zwaar beschadigd, zwaar verweerd

Beschrijving	wandplaten aanbouw
Omgeving	Buiten
Primaire drager	Wand buitenschil
Asbestmateriaal	Dak- en gevelbekleding - Plaat
Bindmiddel van asbestmateriaal	Cement
Gebondenheid op basis van bindmiddel	Hecht
Hoeveelheid (oppervlakte - dikte - aantal)	• 2,00 m ² - 1,00 cm - 1 stuk
Totaal volume	0,02 m ³
Eenvoudig bereikbaar	Ja
Bevestigingswijze	• Geschroefd
Identificatiemethode	Vaststelling zonder monsternamen

Dringend verwijderen

- Verwijder dit asbestmateriaal zo snel mogelijk. Volg de toestand goed op.

- Eenvoudige handelingen: mag via doe-het-zelf of door werknemer(s) met opleidingsattest eenvoudige handelingen
Zorg voor nodige veiligheids- en voorzorgsmaatregelen
Voorkom vezelvrijgave en verpak in dubbele plastic en voer af naar containerpark of erkend verwerker

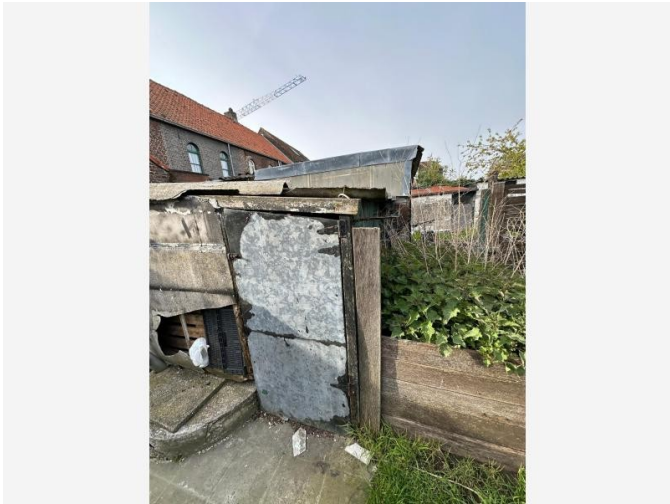
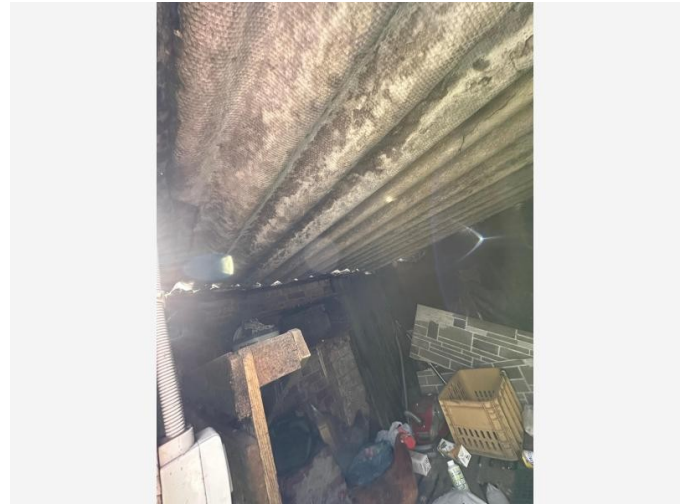
Eindbeoordeling materiaalrisico	Hoog materiaalrisico en/of hoge kans op vezelvrijgave
---------------------------------	---

Gebondenheid	Categorie 1: hechtgebonden in oorsprong
Asbestsoort (vezeltype)	Crocidoliet aanwezig
Asbestconcentratie	Laag (< 50%)
Afschermingsgraad van het gehele materiaal	Geheel of deels (ook) vrij aan de binnenlucht
Toestand van het materiaal	Zwaar beschadigd, zwaar verweerd

Beschrijving	golfplaten aanbouw
Omgeving	Grenst aan binnen- en buitenlucht
Primaire drager	Schuin dak
Asbestmateriaal	Dak- en gevelbekleding - Golfplaat
Bindmiddel van asbestmateriaal	Cement
Gebondenheid op basis van bindmiddel	Hecht
Hoeveelheid (oppervlakte - aantal)	<ul style="list-style-type: none">• 15,00 m² - 1 stuk
Totale oppervlakte	15,00 m ²
Eenvoudig bereikbaar	Ja
Bevestigingswijze	<ul style="list-style-type: none">• Geklemd• Geschroefd

Dringend verwijderen

- Verwijder dit asbestmateriaal zo snel mogelijk. Volg de toestand goed op.

- Eenvoudige handelingen: mag via doe-het-zelf of door werknemer(s) met opleidingsattest eenvoudige handelingen
Zorg voor nodige veiligheids- en voorzorgsmaatregelen

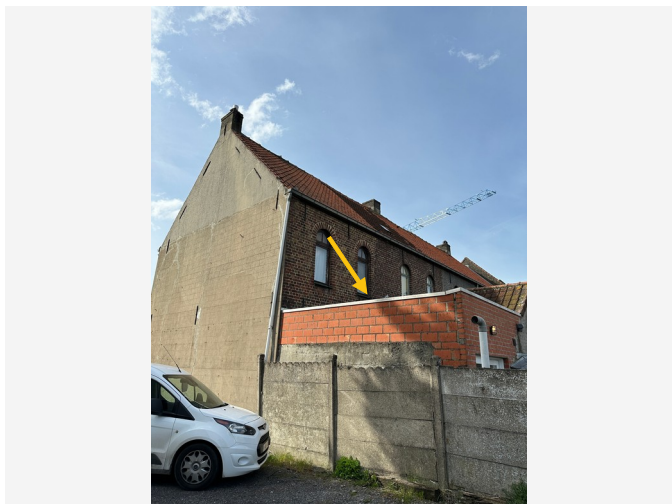
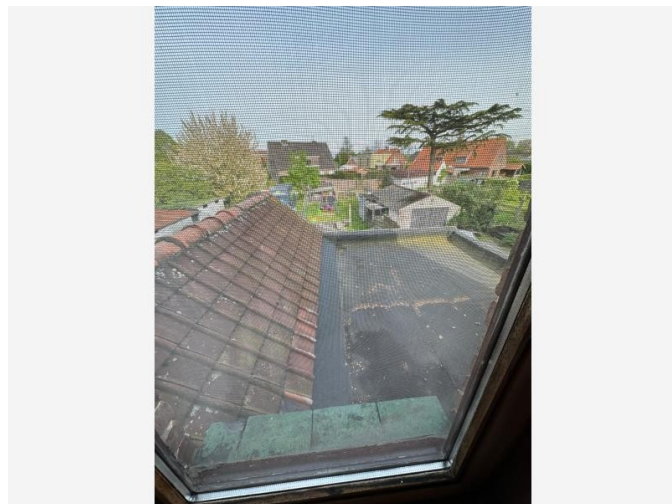
Eindbeoordeling materiaalrisico	Zeer laag materiaalrisico en/of zeer lage kans op vezelvrijgave
---------------------------------	---

Gebondenheid	Categorie 1: hechtgebonden in oorsprong
Asbestsoort (vezeltype)	Alleen chrysotiel
Asbestconcentratie	Laag (< 50%)
Afschermingsgraad van het gehele materiaal	Niet stootvaste afscherming
Toestand van het materiaal	Licht beschadigd, licht verweerd. Intact materiaal type Pical – asbestboard of categorie III 'gebondenheid'

Beschrijving	roofing dakbedekking
Omgeving	Buiten
Primaire drager	Plat dak
Asbestmateriaal	Dak- en gevelbekleding - Roofing
Bindmiddel van asbestmateriaal	Bitumen (roofing, teer, asfalt)
Gebondenheid op basis van bindmiddel	Hecht
Hoeveelheid (oppervlakte - aantal)	<ul style="list-style-type: none">• 14,00 m² - 1 stuk
Totale oppervlakte	14,00 m ²
Eenvoudig bereikbaar	Nee <ul style="list-style-type: none">• Verwijdering tast de bouwkundige integriteit aan.
Bevestigingswijze	<ul style="list-style-type: none">• Verlijmd, ingegoten, versmeerd

Identificatiemethode	Vaststelling zonder monstername Motivatie: Groot risico op structurele gevolgschade (lekschade, werking installatie,...)
Destructieve handeling voor identificatie	Nee
Opmerking	mogelijk asbestverdachte onderlagen

Zorgvuldig beheren

- Zorg voor een veilig beheer. Vermijd het beschadigen van het asbestmateriaal. Controleer de toestand jaarlijks op wijzigingen.

- Eenvoudige handelingen: enkel door erkend asbestverwijderaar
Niet via doe-het-zelf verwijderen, kans op breken vh materiaal bij wegnemen groot. Enkel via werknemers met opleidingsattest

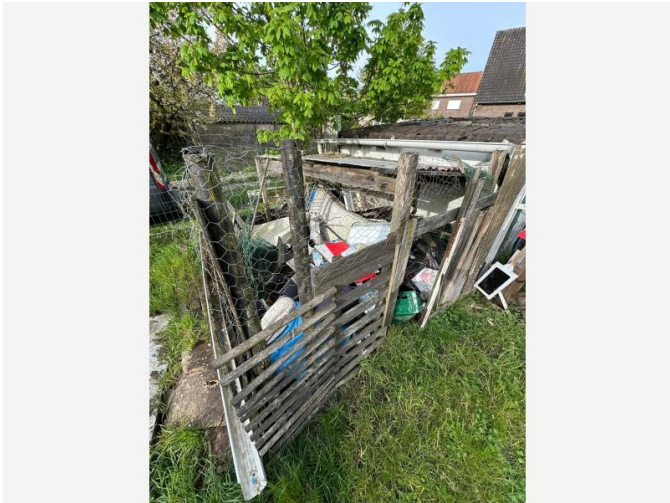
Situeringfoto

Tijdelijke beperking

Reden: Materiaal in opslag

Uitleg van de asbestdeskundige: veel materiaal en afval aanwezig aan garage
mogelijk verdoken toepassingen

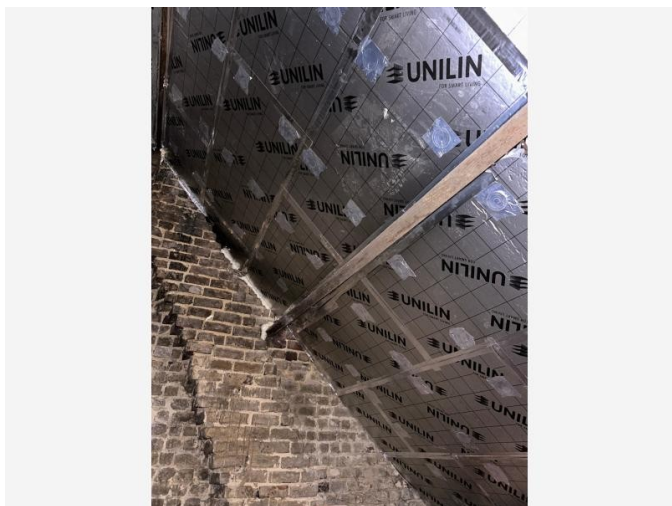
Vrije foto

geen onderdak volgens aannemer en bewijsdocu

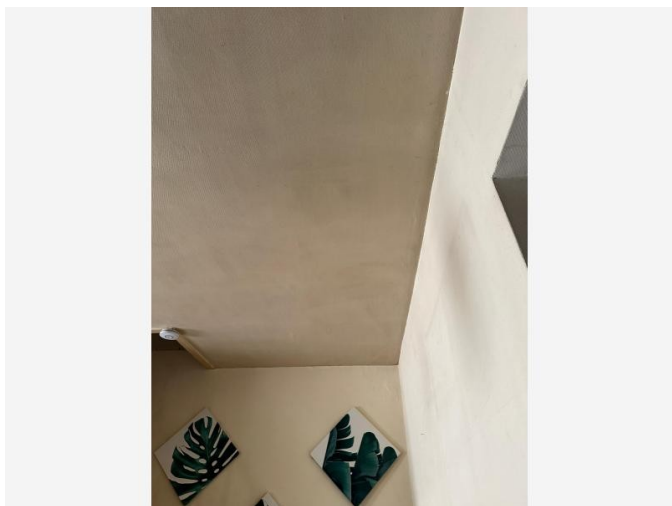
Vrije foto

plafond afwerking in plaatmaterialen

Eventuele achterliggende toepassingen niet zichtbaar

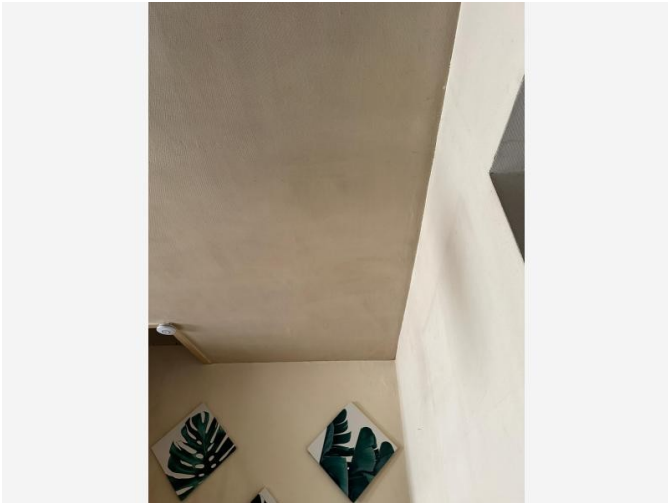
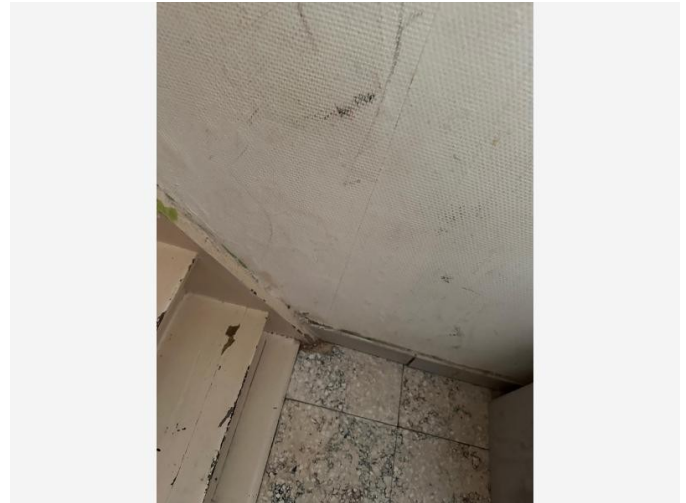
Geen asbest

#	Type	Referentie	Resultaat
8.1	Mengmonster	1	Geen asbest

Beschrijving	Pleister muren
Omgeving	Binnen
Primaire drager	Binnenwand
