Asbestinventarisatetest

Molenstraat 15, 9870 Zulte

Attestnummer : 20240428-000100.000

Uitgegeven op : 28.04.2024

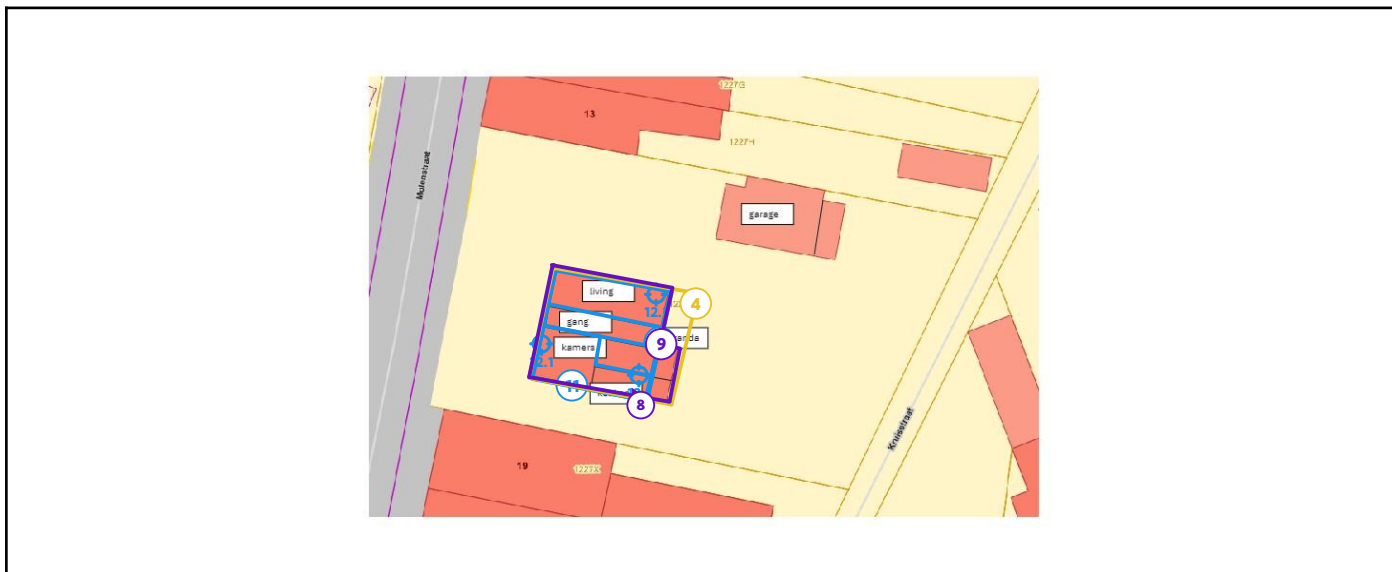
Plan 1.1: gelijkvloers

Beschrijving	Type	Actie
4. bakeliet schakelaars	Asbestmateriaal	Zorgvuldig beheren
8. Wandbekleding in tegels van natte ruimtes	Advies	-
9. plafond afwerking in pleisterplaat + hout	Advies	-
11. mastiek schrijnwerk - glas	Geen asbest	-
12. Pleister muren	Geen asbest	-
12.1 Code: 1	Mengmonster	-

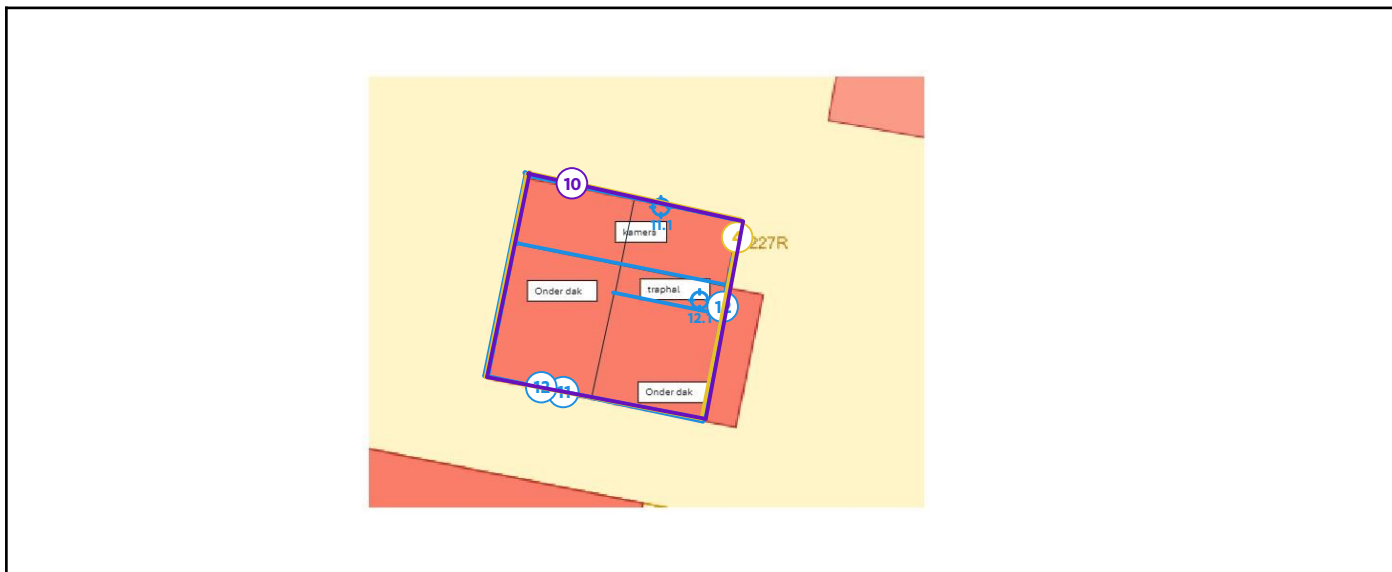
Plan 1.2: verdieping

Beschrijving	Type	Actie
4. bakeliet schakelaars	Asbestmateriaal	Zorgvuldig beheren
10. linoleum 1ste	Advies	-
11. mastiek schrijnwerk - glas	Geen asbest	-
11.1 Code: 2	Puntmonster	-
12. Pleister muren	Geen asbest	-
12.1 Code: 1	Mengmonster	-

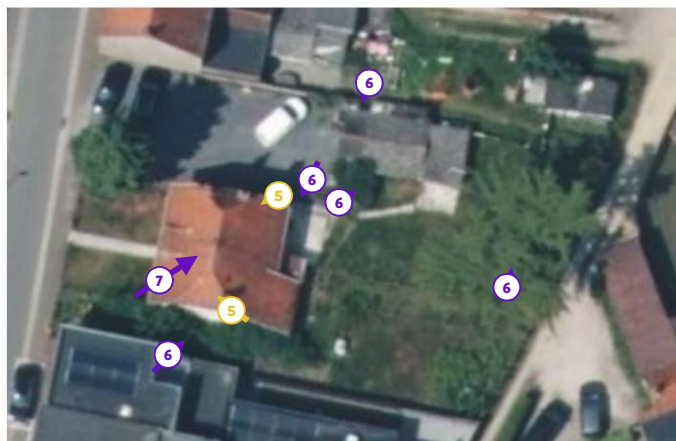
Plan 1.3: luchtfoto

Beschrijving	Type	Actie
5. 2 schoorstenen	Asbestmateriaal	Zorgvuldig beheren
6. afval en vegetatie	Beperking	-
7. geen onderdak zichtbaar	Advies	-

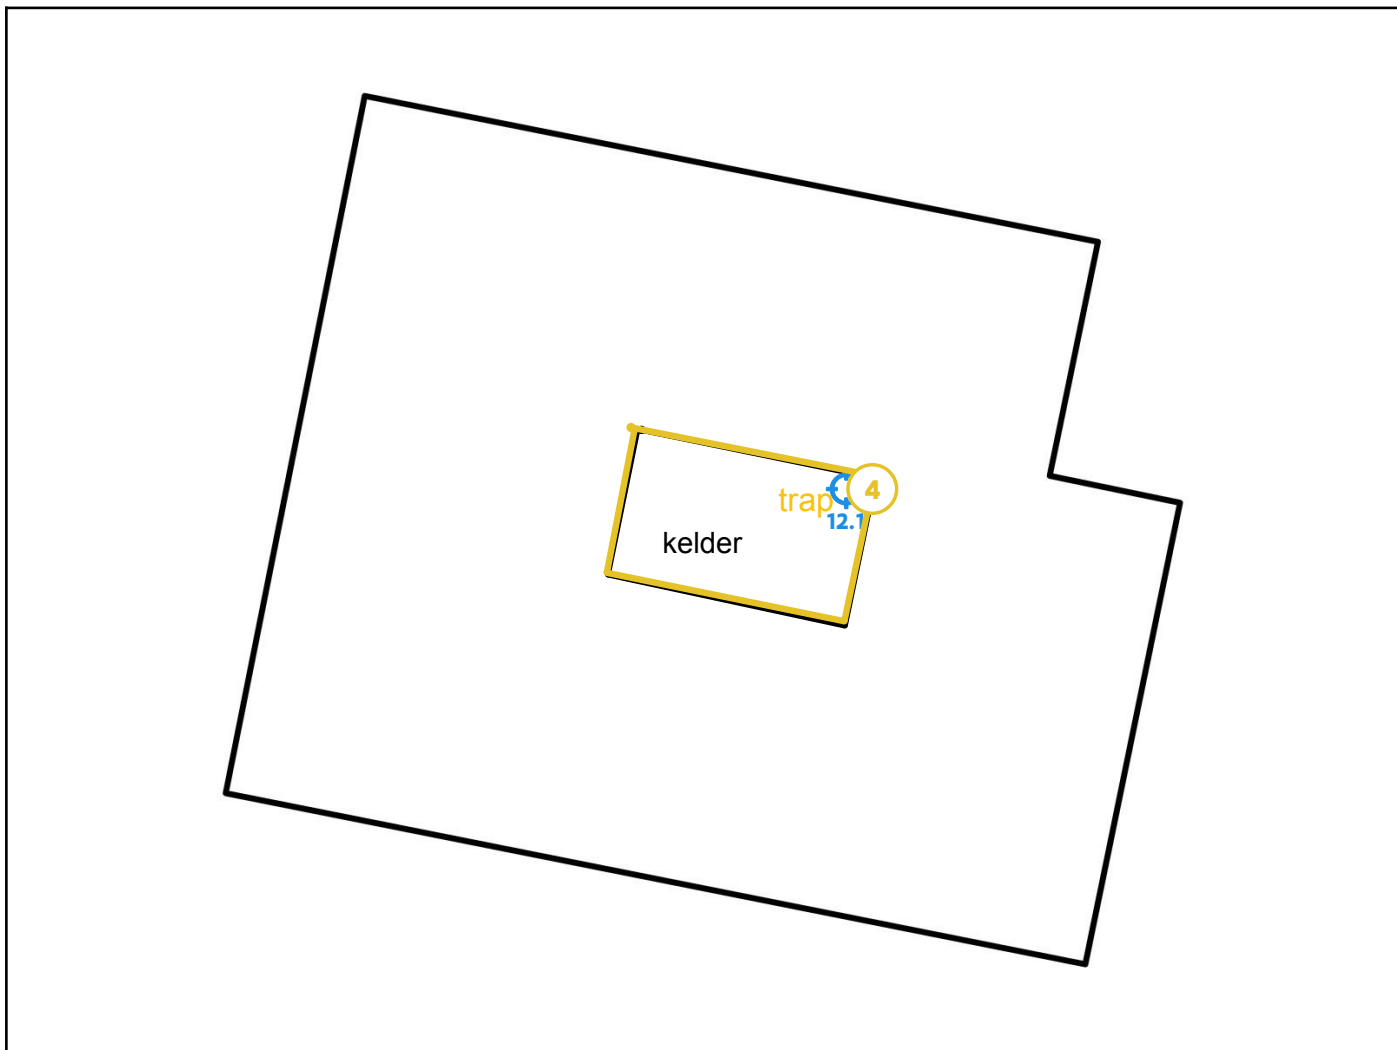
Plan 1.4: kelder

Beschrijving	Type	Actie
4. bakeliet schakelaars	Asbestmateriaal	Zorgvuldig beheren
12. Pleister muren	Geen asbest	-
12.1 Code: 1	Mengmonster	-

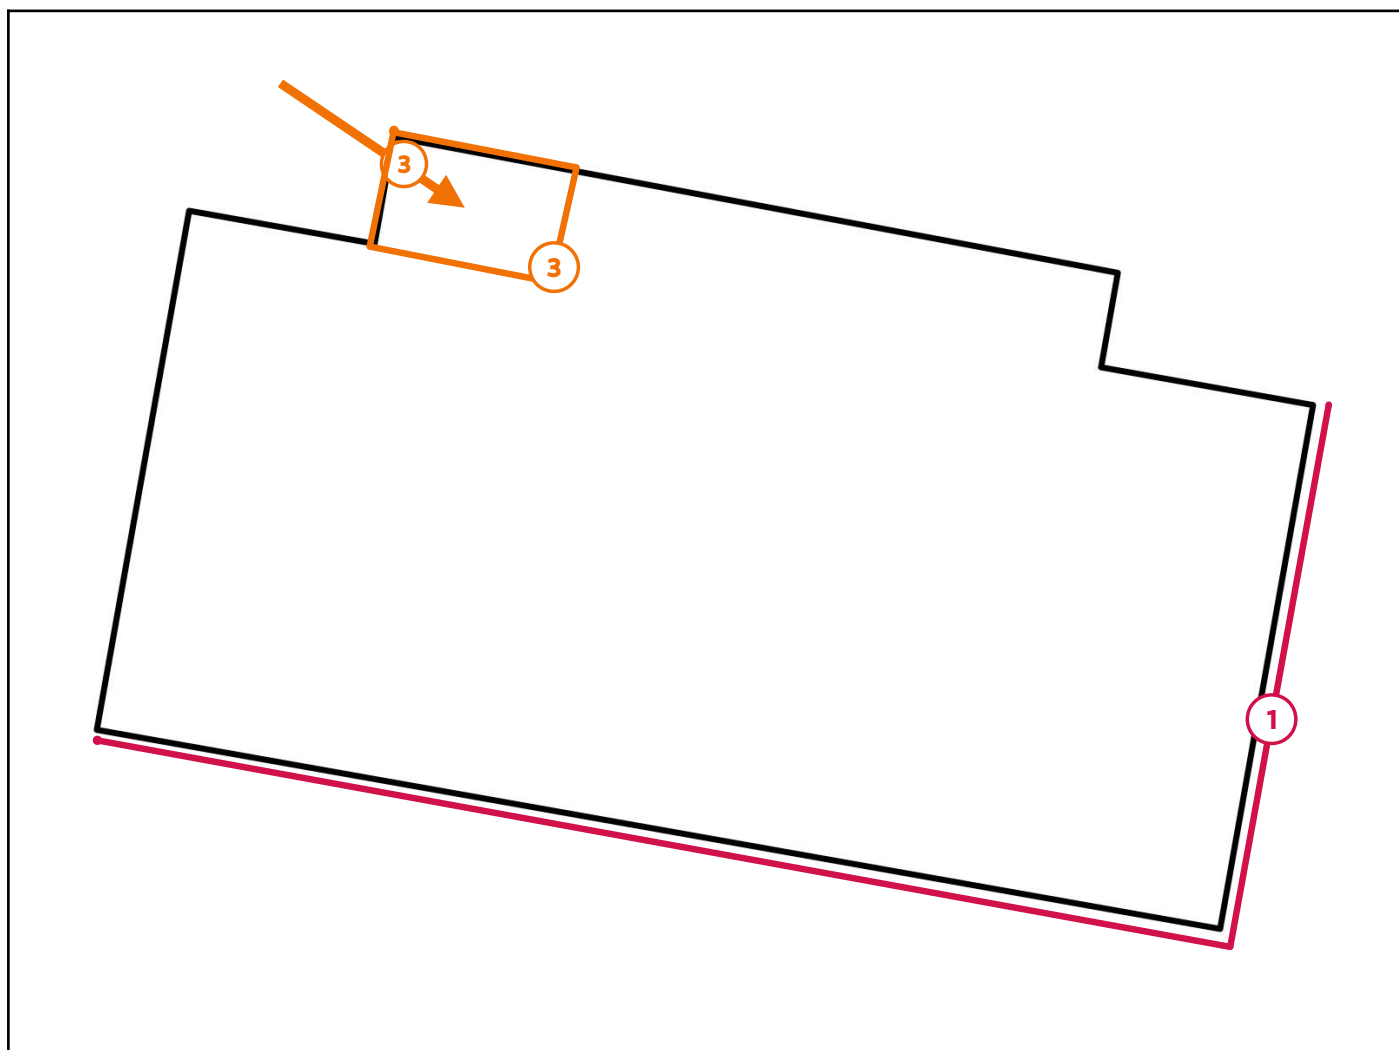
Plan 2.1: Bijgebouw plan

Beschrijving	Type	Actie
1. slib en sediment in goot	Asbestmateriaal	Dringend verwijderen
3. plaatjes naast garage	Asbestmateriaal	Verwijderen

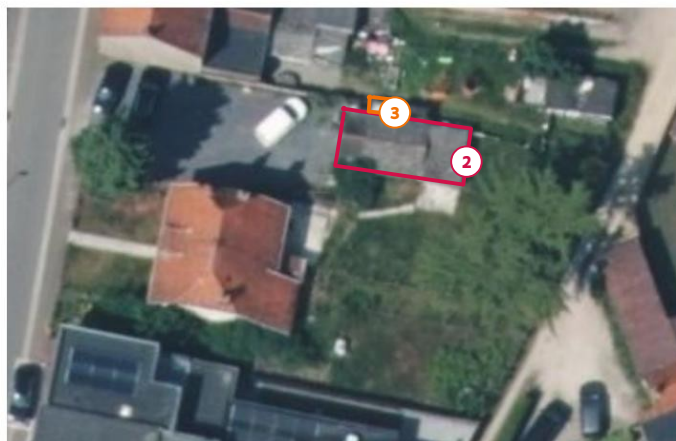
Plan 2.2: luchtfoto

Beschrijving	Type	Actie
2. golfplaten garage en aanbouw	Asbestmateriaal	Dringend verwijderen
3. plaatjes naast garage	Asbestmateriaal	Verwijderen

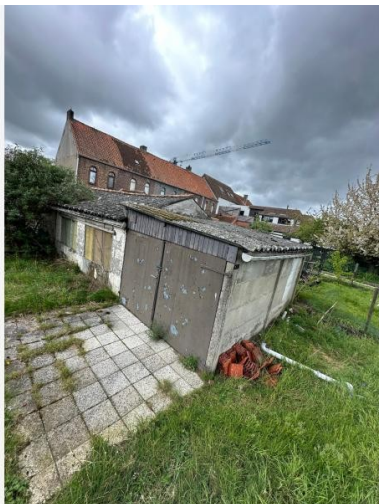
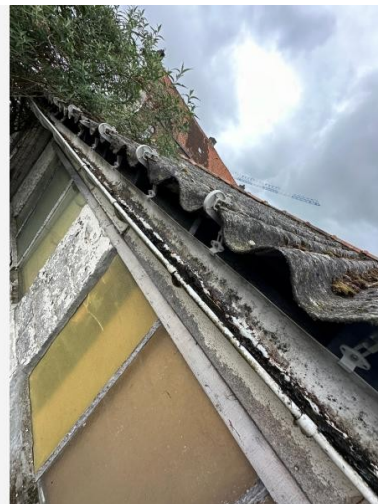
Het asbestmateriaal valt onder de mijlpaal van 2040.

Dringend verwijderen

Beschrijving	slib en sediment in goot
Type afvalstof	Betreft resten (contaminatie) van verwerking of beschadiging
Type resten (contaminatie)	<ul style="list-style-type: none">• Stof, deeltjes < 4 mm, flinters, gruis (los, opliggend)
Besmette materialen	<ul style="list-style-type: none">• Organisch materiaal (mos, mest, vegetatie, ...)
Bron van de resten	golfplaten
Omgeving	Buiten
Primaire drager	Infrastructuur hemelwater (opvang en afvoer)
Gebondenheid resten	Niet hecht
Hoeveelheid (gewicht - aantal)	<ul style="list-style-type: none">• 4,00 kg - 1 stuk
Totaal gewicht	4,00 kg
Eenvoudig bereikbaar	Ja
Identificatiemethode	Vaststelling zonder monstername
Opmerking	Niet exact te wegen, de toepassing bevindt zich nog op de locaties

- Verwijder het asbestafval.

- Eenvoudige handelingen: mag via doe-het-zelf of door werknemer(s) met opleidingsattest eenvoudige handelingen
Voorkom vezelvrijgave en verpak in dubbele plastic en voer af naar containerpark of erkend verwerker

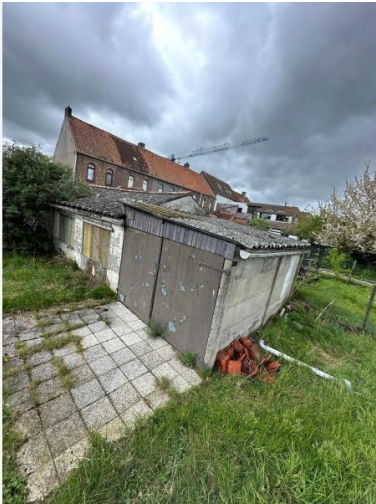
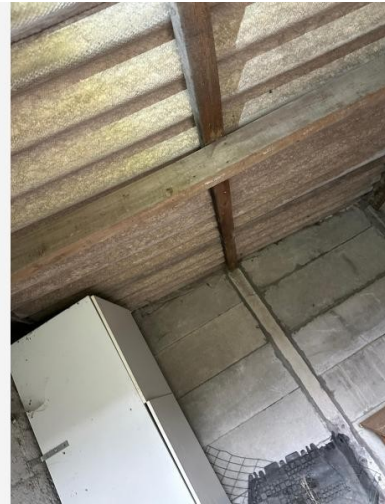
Het asbestmateriaal valt onder de mijlpaal van 2034.

Dringend verwijderen

Eindbeoordeling materiaalrisico	Hoog materiaalrisico en/of hoge kans op vezelvrijgave
---------------------------------	---

Gebondenheid	Categorie 1: hechtgebonden in oorsprong
Asbestsoort (vezeltype)	Crocidoliet aanwezig
Asbestconcentratie	Laag (< 50%)
Afschermingsgraad van het gehele materiaal	Geheel of deels (ook) vrij aan de binnenlucht
Toestand van het materiaal	Matig beschadigd, matig verweerd

Beschrijving	golfplaten garage en aanbouw
Omgeving	Grenst aan binnen- en buitenlucht
Primaire drager	Schuin dak
Asbestmateriaal	Dak- en gevelbekleding - Golfplaat
Bindmiddel van asbestmateriaal	Cement
Gebondenheid op basis van bindmiddel	Hecht
Hoeveelheid (oppervlakte - aantal)	• 48,00 m ² - 1 stuk
Totale oppervlakte	48,00 m ²
Eenvoudig bereikbaar	Ja

- Zorg voor een veilig beheer en verwijder dit asbestmateriaal wanneer het bij werken eenvoudig bereikbaar wordt. Controleer de toestand jaarlijks op wijzigingen.
- Hemelwater dat afspoelt van asbestcement daken of gevels kan asbestdeeltjes bevatten. Gebruik het enkel voor gesloten circuits (bv. spoelen toiletten). Reinig na het vervangen van het dak of de gevel de dakgoten en regenwaterput of -ton om asbesthoudend sediment of slib te verwijderen

- Eenvoudige handelingen: mag via doe-het-zelf of door werknemer(s) met opleidingsattest eenvoudige handelingen
Zorg voor nodige veiligheids- en voorzorgsmaatregelen
Voorkom vezelvrijgave en verpak in dubbele plastic en voer af naar containerpark of erkend verwerker

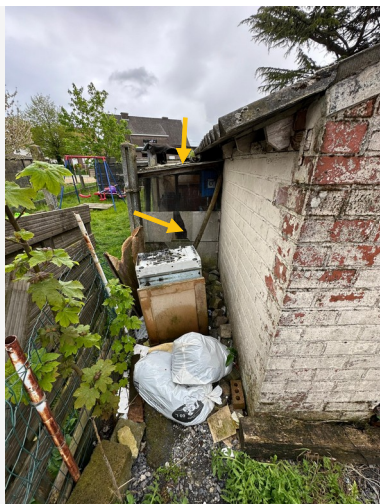
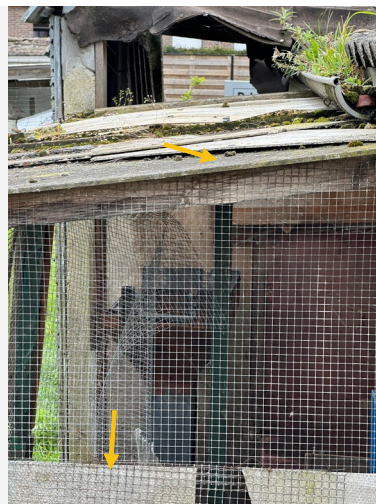
Verwijder deze toepassing in losse stukken zo snel mogelijk. Volg de toestand goed op.

Eindbeoordeling materiaalrisico	Verhoogd materiaalrisico en/of verhoogde kans op vezelvrijgave
---------------------------------	--

Gebondenheid	Categorie 1: hechtgebonden in oorsprong
Asbestsoort (vezeltype)	Crocidoliet aanwezig
Asbestconcentratie	Laag (< 50%)
Afschermingsgraad van het gehele materiaal	Geheel of deels vrij aan de buitenlucht
Toestand van het materiaal	Matig beschadigd, matig verweerd

Beschrijving	plaatjes naast garage
Omgeving	Buiten
Primaire drager	Wand buitenschil
Asbestmateriaal	Dak- en gevelbekleding - Plaat
Bindmiddel van asbestmateriaal	Cement
Gebondenheid op basis van bindmiddel	Hecht

- Scherm in afwachting van verwijdering het asbestmateriaal af van luchtstromingen en verstoring: bijvoorbeeld door het te verpakken, te fixeren, af te dekken, signalisatie - afbakening aan te brengen, ...
- Zorg voor een veilig beheer en verwijder dit asbestmateriaal wanneer het bij werken eenvoudig bereikbaar wordt. Controleer de toestand jaarlijks op wijzigingen.
- Verwijder dit asbestmateriaal zo snel mogelijk. Volg de toestand goed op.

- Eenvoudige handelingen: mag via doe-het-zelf of door werknemer(s) met opleidingsattest eenvoudige handelingen
Zorg voor nodige veiligheids- en voorzorgsmaatregelen
Voorkom vezelvrijgave en verpak in dubbele plastic en voer af naar containerpark of erkend verwerker

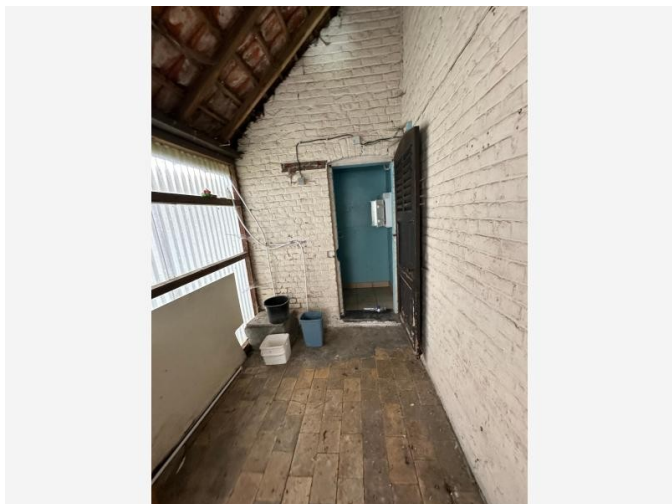
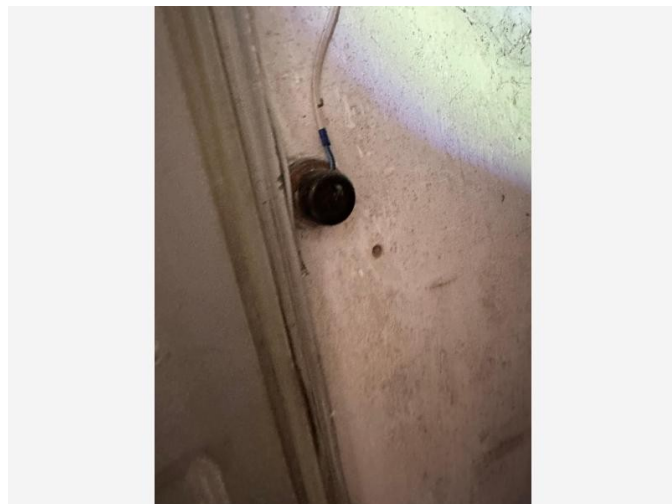
Eindbeoordeling materiaalrisico	Zeer laag materiaalrisico en/of zeer lage kans op vezelvrijgave
---------------------------------	---

Gebondenheid	Categorie 1: hechtgebonden in oorsprong
Asbestsoort (vezeltype)	Alleen chrysotiel
Asbestconcentratie	Laag (< 50%)
Afschermingsgraad van het gehele materiaal	Niet stootvaste afscherming
Toestand van het materiaal	Licht beschadigd, licht verweerd. Intact materiaal type Pical – asbestboard of categorie III 'gebondenheid'

Beschrijving	bakeliet schakelaars
Omgeving	Binnen
Primaire drager	Communicatie en elektrische infrastructuur en uitrusting
Asbestmateriaal	Plaat, paneel, tablet - Type Bakeliet
Bindmiddel van asbestmateriaal	Kunststof of -hars
Gebondenheid op basis van bindmiddel	Hecht
Hoeveelheid (oppervlakte - dikte - aantal)	• 0,50 m ² - 0,50 cm - 1 stuk
Totaal volume	0,003 m ³
Eenvoudig bereikbaar	Ja
Bevestigingswijze	• Geschroefd
Identificatiemethode	Vaststelling zonder monsternamen

Destructieve handeling voor identificatie	Ja
Opmerking	bakeliet schakelaars algemeen in woning

- Zorg voor een veilig beheer. Vermijd het beschadigen van het asbestmateriaal. Controleer de toestand jaarlijks op wijzigingen.

- Eenvoudige handelingen: mag via doe-het-zelf of door werknemer(s) met opleidingsattest eenvoudige handelingen
Zorg voor nodige veiligheids- en voorzorgsmaatregelen

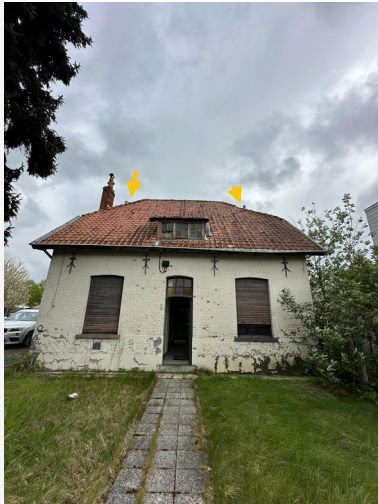
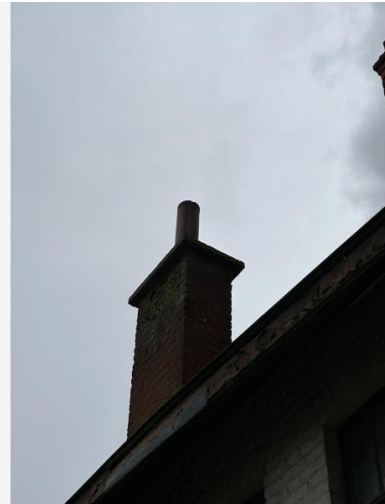
Eindbeoordeling materiaalrisico	Laag materiaalrisico en/of verlaagde kans op vezelvrijgave
---------------------------------	--

Gebondenheid	Categorie 1: hechtgebonden in oorsprong
Asbestsoort (vezeltype)	Crocidoliet aanwezig
Asbestconcentratie	Laag (< 50%)
Afschermingsgraad van het gehele materiaal	Geheel of deels vrij aan de buitenlucht
Toestand van het materiaal	Licht beschadigd, licht verweerd. Intact materiaal type Pical – asbestboard of categorie III 'gebondenheid'

Beschrijving	2 schoorstenen
Omgeving	Buiten
Primaire drager	HVAC infrastructuur en uitrusting
Asbestmateriaal	Buis, koker, leiding, pijp, doorvoer
Bindmiddel van asbestmateriaal	Cement
Gebondenheid op basis van bindmiddel	Hecht
Hoeveelheid (lengte - omtrek - dikte - aantal)	<ul style="list-style-type: none">• 1,00 m - 50,00 cm - 1,00 cm - 2 stuks
Totaal volume	0,01 m ³
Eenvoudig bereikbaar	Ja
Bevestigingswijze	<ul style="list-style-type: none">• Verlijmd, ingegoten, versmeerd

Identificatiemethode	Vaststelling zonder monstername
Destructieve handeling voor identificatie	Nee
Opmerking	asbestverdacht

- Zorg voor een veilig beheer en verwijder dit asbestmateriaal wanneer het bij werken eenvoudig bereikbaar wordt. Controleer de toestand jaarlijks op wijzigingen.

- Eenvoudige handelingen: mag via doe-het-zelf of door werknemer(s) met opleidingsattest eenvoudige handelingen
Zorg voor nodige veiligheids- en voorzorgsmaatregelen

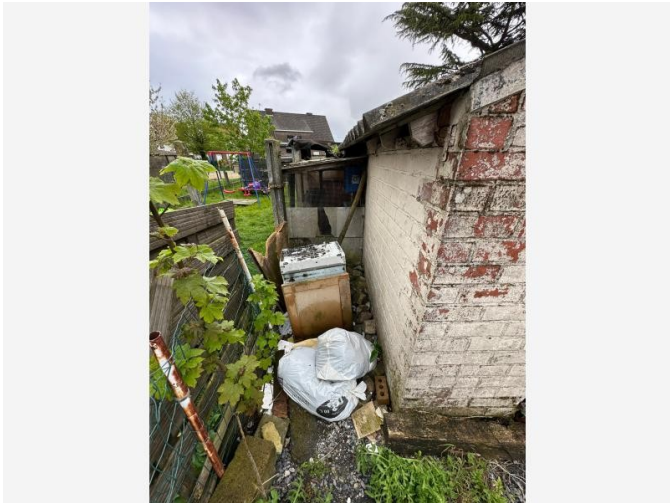
Situeringfoto

Tijdelijke beperking

Reden: Materiaal in opslag

Uitleg van de asbestdeskundige: materiaal en vegetatie, mogelijk verdoken teopassingen

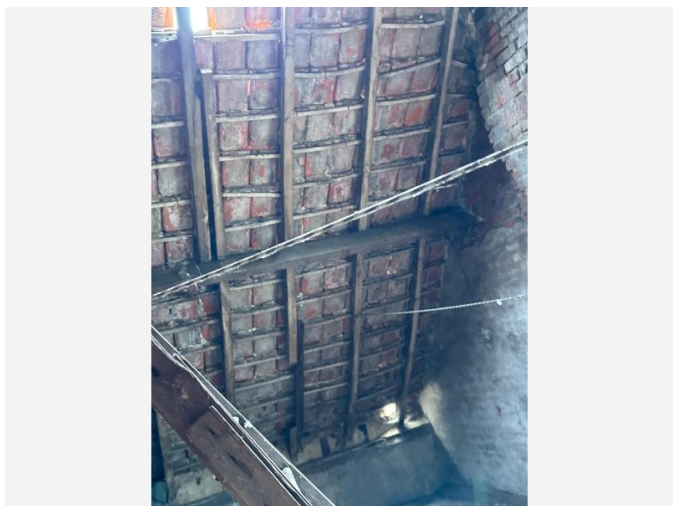
aan de woning geen onderdak zichtbaar

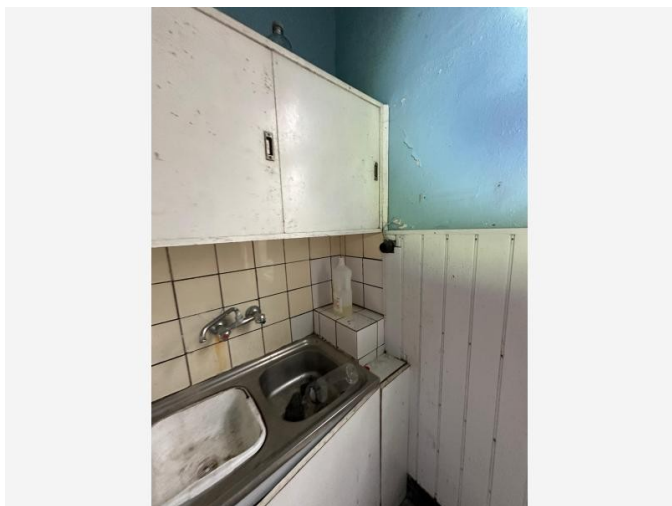
Wandbekleding in tegels van natte ruimtes - Eventuele achterliggende toepassingen zoals lijm niet zichtbaar

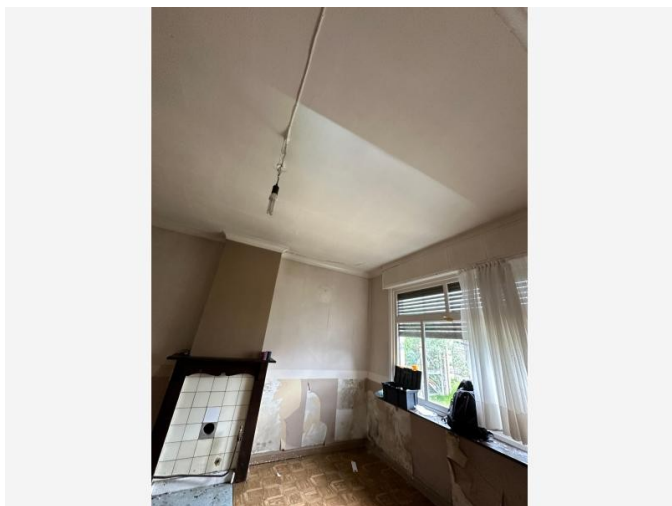
plafond afwerking in pleisterplaat + hout

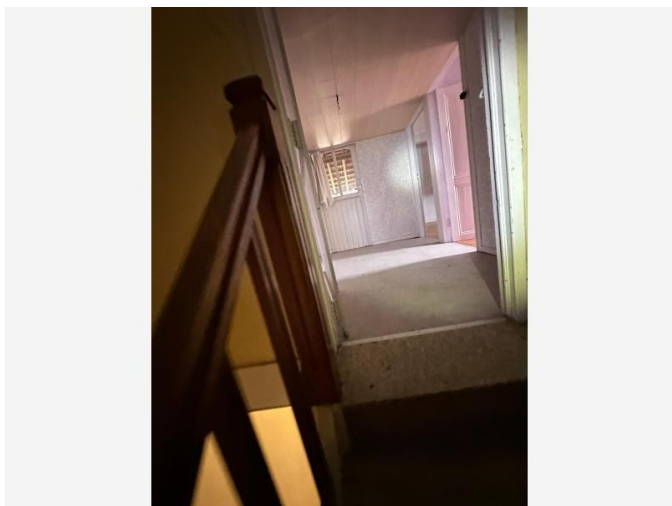
linoleum 1ste - Eventuele achterliggende toepassingen niet zichtbaar

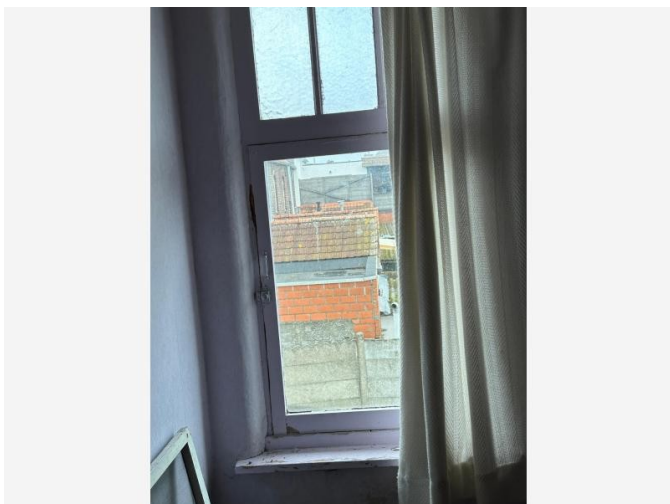
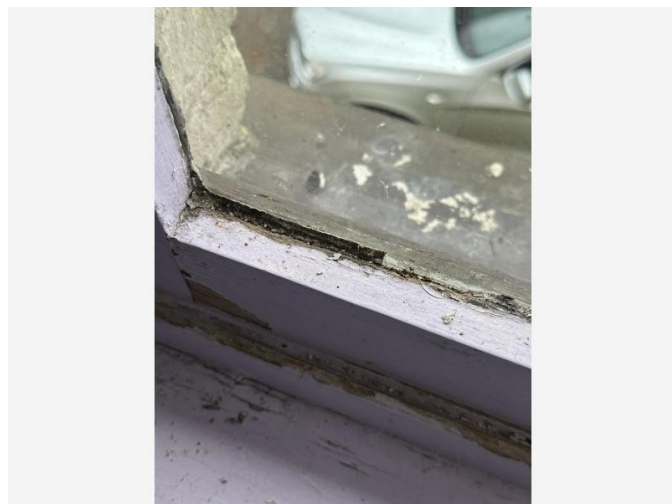
Geen asbest

#	Type	Referentie	Resultaat
11.1	Puntmonster	2	Geen asbest

Beschrijving	mastiek schrijnwerk - glas
Omgeving	Grenst aan binnen- en buitenlucht
Primaire drager	Wandopening verticaal (raam, deur, ...)

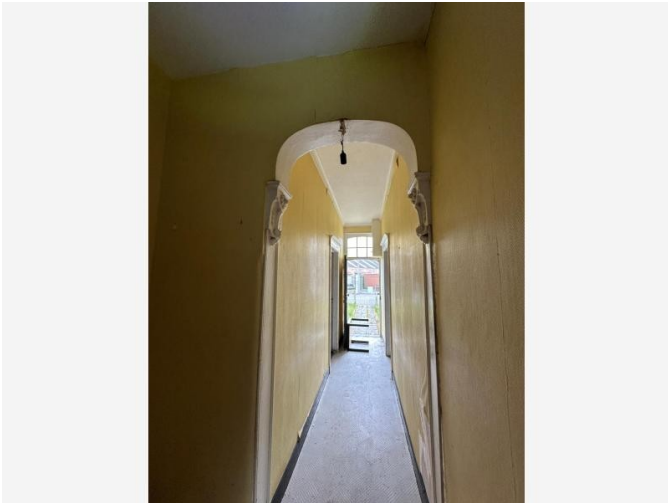
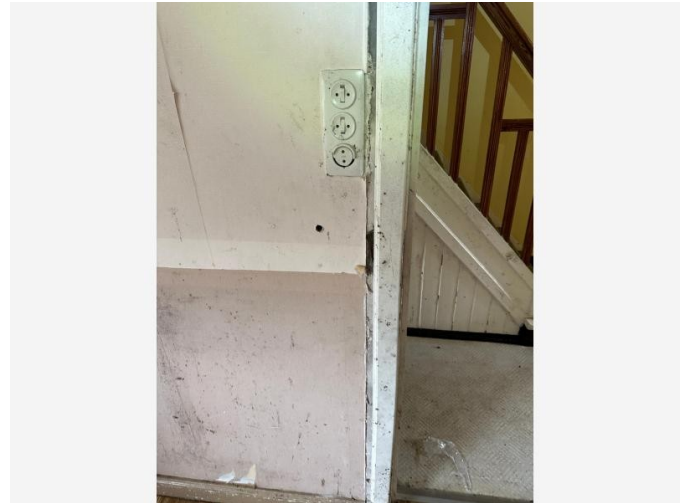
Geen asbest

#	Type	Referentie	Resultaat
12.1	Mengmonster	1	Geen asbest

Beschrijving	Pleister muren
Omgeving	Binnen
Primaire drager	Binnenwand
