Asbestinventarisatetest

Honoré Drubbelstraat 15, 9041 Gent

Attestnummer : 20250404-000238.000

Uitgegeven op : 04.04.2025

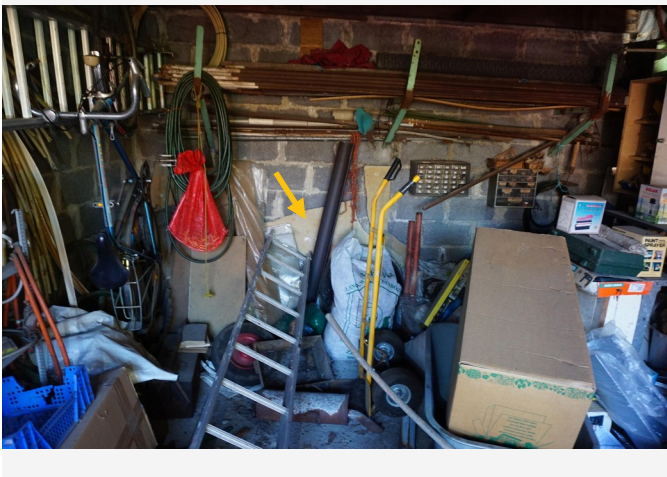
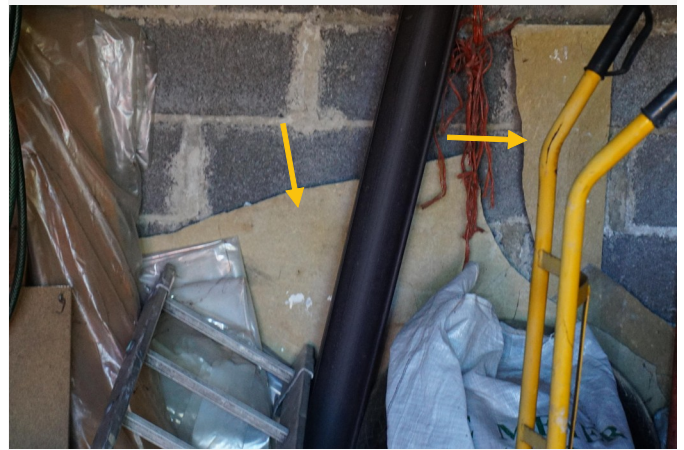
Het asbestmateriaal valt onder de mijlpaal van 2040.

Dringend verwijderen

Beschrijving	Afval binnen
Type afvalstof	Betreft stock-voorraad of gedemonteerde asbestmaterialen
Aanwezige resten	Enkele menuiserieplaten in de garage.
Omgeving	Binnen
Primaire drager	Vloer
Asbestmaterialen	<ul style="list-style-type: none">• Plaat, paneel, tablet - Type Menuiserie
Bindmiddel van asbestmateriaal	Cement
Gebondenheid op basis van bindmiddel	Hecht
Hoeveelheid (gewicht - aantal)	<ul style="list-style-type: none">• 20,00 kg - 1 stuk
Totaal gewicht	20,00 kg
Eenvoudig bereikbaar	Ja
Identificatiemethode	Vaststelling zonder monsternamen
Opmerking	Het betreft een schatting van de hoeveelheid.

- Verwijder het asbestafval.

- Eenvoudige handelingen: mag via doe-het-zelf of door werknemer(s) met opleidingsattest eenvoudige handelingen
Het afval betreft hechtgebonden toepassingen. Verwijder deze zonder (extra) te beschadigen. Indien u deze toch doe-het-zelf zou gaan afvoeren, zorg er dan voor dat: u zich beschermt met een FFP3-mondmasker, wegwerpoverall type 5/6 en -handschoenen en afspoelbaar schoeisel, er geen minderjarigen of derden aanwezig zijn, u beschikt over PE-folie en zakken om loskomende deeltjes en afval op te vangen en te verpakken, u beschikt over een vernevelaar (water) of fixeermiddel om het asbestmateriaal eerst te fixeren, u weet hoe u het asbestmateriaal veilig kan demonteren zonder stof of breuken, u beschikt over natte doeken om eventuele resten en stof weg te nemen. Informeer uzelf goed op www.asbestinfo.be > Asbest verwijderen.

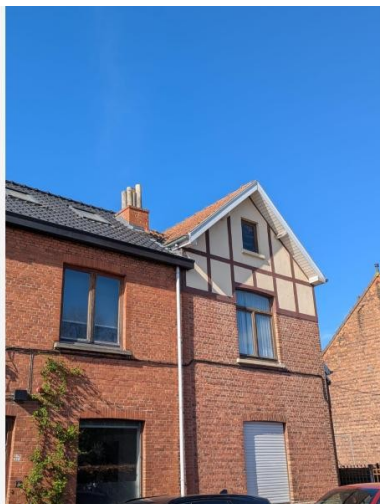
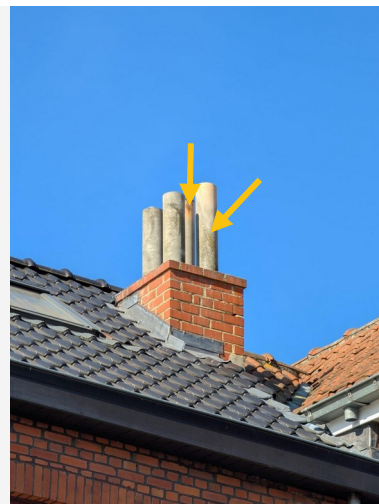
Het asbestmateriaal valt onder de mijlpaal van 2034.

Verwijderen

Eindbeoordeling materiaalrisico	Verhoogd materiaalrisico en/of verhoogde kans op vezelvrijgave
---------------------------------	--

Gebondenheid	Categorie 1: hechtgebonden in oorsprong
Asbestsoort (vezeltype)	Crocidoliet aanwezig
Asbestconcentratie	Laag (< 50%)
Afschermingsgraad van het gehele materiaal	Geheel of deels vrij aan de buitenlucht
Toestand van het materiaal	Matig beschadigd, matig verweerd

Beschrijving	Rookgaskanalen
Omgeving	Buiten
Primaire drager	Ruimteverwarming
Asbestmateriaal	Rookgaskaanaal
Bindmiddel van asbestmateriaal	Cement
Gebondenheid op basis van bindmiddel	Hecht
Hoeveelheid (lengte - omtrek - dikte - aantal)	<ul style="list-style-type: none">• 1,50 m - 50,00 cm - 1,00 cm - 2 stuks
Totaal volume	0,015 m ³
Eenvoudig bereikbaar	Ja
Bevestigingswijze	<ul style="list-style-type: none">• Geklemd• Verlijmd, ingegoten, versmeerd
Identificatiemethode	Vaststelling zonder monsternamen
Destructieve handeling voor identificatie	Nee
Opmerking	Het betreft een schatting van de hoeveelheid. (buis niet volledig zichtbaar) Vermoedelijk horen slechts 2 van de 4 rookgaskanalen tot de woning.

- Verwijder dit asbestmateriaal zo snel mogelijk. Volg de toestand goed op.

- Eenvoudige handelingen: mag via doe-het-zelf of door werknemer(s) met opleidingsattest eenvoudige handelingen
De asbestcementen buis is een hechtgebonden toepassing. Deze dient voorzichtig te worden verwijderd, zonder de buis te breken of er in te slijpen. Indien deze niet zonder te breken verwijderd kan worden dient deze door een erkend asbestverwijderaar te worden verwijderd.

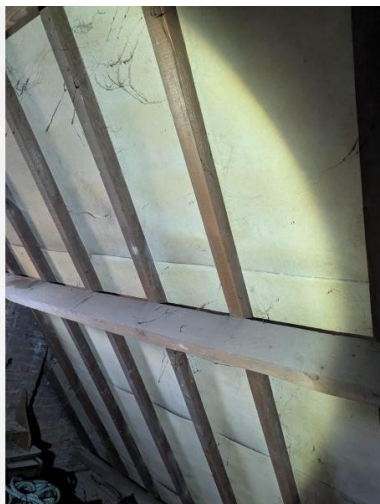
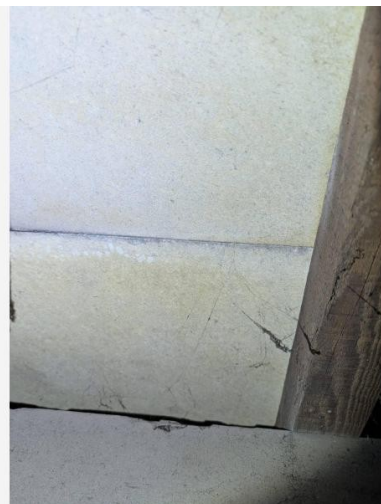
Het asbestmateriaal valt onder de mijlpaal van 2040.

Maatregelen nemen

Eindbeoordeling materiaalrisico	Verhoogd materiaalrisico en/of verhoogde kans op vezelvrijgave
---------------------------------	--

Gebondenheid	Categorie 1: hechtgebonden in oorsprong
Asbestsoort (vezeltype)	Crocidoliet aanwezig
Asbestconcentratie	Laag (< 50%)
Afschermingsgraad van het gehele materiaal	Geheel of deels (ook) vrij aan de binnenlucht
Toestand van het materiaal	Licht beschadigd, licht verweerd. Intact calciumsilicaatmateriaal of categorie III 'gebondenheid'

Beschrijving	Onderdak
Omgeving	Binnen
Primaire drager	Schuin dak
Asbestmateriaal	Plaat, paneel, tablet - Type Menuiserite
Bindmiddel van asbestmateriaal	Cement
Gebondenheid op basis van bindmiddel	Hecht
Hoeveelheid (oppervlakte - dikte - aantal)	<ul style="list-style-type: none">• 150,00 m² - 0,30 cm - 1 stuk
Totaal volume	0,45 m ³
Eenvoudig bereikbaar	Nee <ul style="list-style-type: none">• Het asbestmateriaal is bedekt (uitgezonderd laag verf, coating, behang, kunststof, textiel) en het wegnemen van het bedekkende materiaal kan niet zonder het bedekkende materiaal te beschadigen.
Bevestigingswijze	<ul style="list-style-type: none">• Geklemd• Genageld, geniet
Identificatiemethode	Vaststelling zonder monsternamen
Destructieve handeling voor identificatie	Nee
Opmerking	Betreft een ruwe schatting.

- Zorg voor een veilig beheer en verwijder dit asbestmateriaal wanneer het bij werken eenvoudig bereikbaar wordt. Controleer de toestand jaarlijks op wijzigingen.

- Eenvoudige handelingen: mag via doe-het-zelf of door werknemer(s) met opleidingsattest eenvoudige handelingen
Menuiserteplaten zijn een hechtgebonden toepassing, deze dienen voorzichtig te worden verwijderd zonder te breken/slijpen om vezelvrijgave te vermijden. Indien deze niet zonder te breken verwijderd kunnen worden dient deze door een erkend asbestverwijderaar te gebeuren al dan niet in een hermetische zone.

- Hermetische zone (erkend asbestverwijderaar)
Menuiserteplaten zijn een hechtgebonden toepassing, deze dienen voorzichtig te worden verwijderd zonder te breken/slijpen om vezelvrijgave te vermijden. Indien deze niet zonder te breken verwijderd kunnen worden dient deze door een erkend asbestverwijderaar te gebeuren al dan niet in een hermetische zone.

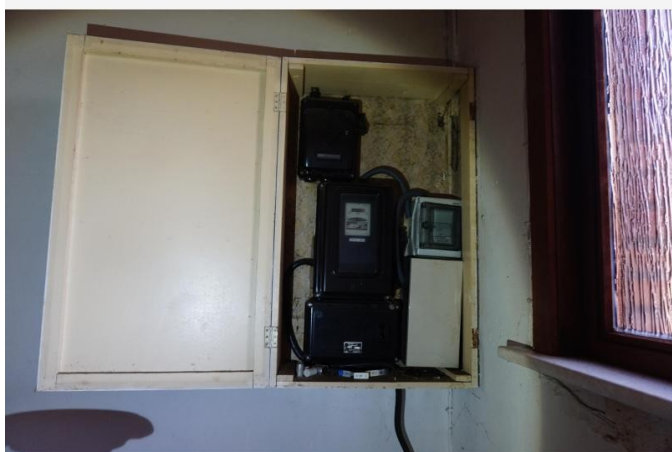
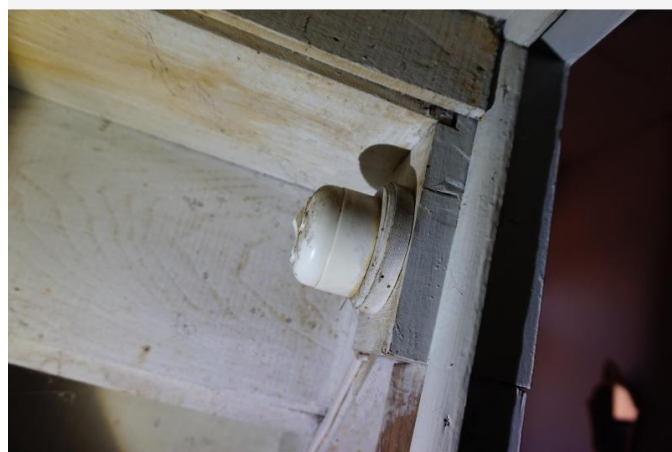
Het asbestmateriaal valt onder de mijlpaal van 2040.

Zorgvuldig beheren

Eindbeoordeling materiaalisico	Laag materiaalisico en/of verlaagde kans op vezelvrijgave
--------------------------------	---

Gebondenheid	Categorie 1: hechtgebonden in oorsprong
Asbestsoort (vezeltype)	Crocidoliet aanwezig
Asbestconcentratie	Laag (< 50%)
Afschermingsgraad van het gehele materiaal	Geheel of deels (ook) vrij aan de binnenlucht
Toestand van het materiaal	Onbeschadigd, niet verweerd

Beschrijving	Bakeliet (oud elektrisch materieel)
Omgeving	Binnen
Primaire drager	Communicatie en elektrische infrastructuur en uitrusting
Asbestmateriaal	Bakeliet
Bindmiddel van asbestmateriaal	Kunststof of -hars
Gebondenheid op basis van bindmiddel	Hecht
Hoeveelheid (gewicht - aantal)	<ul style="list-style-type: none">• 3,00 kg - 1 stuk
Totaal gewicht	3,00 kg
Eenvoudig bereikbaar	Ja
Bevestigingswijze	<ul style="list-style-type: none">• Geschroefd
Identificatiemethode	Vaststelling zonder monstername
Destructieve handeling voor identificatie	Nee
Opmerking	Het betreft al het oud elektrisch (schakel)materieel van bakeliet (bvb; schakelaars/klemmendozen/stopcontacten/lamphouders...) Het betreft een ruwe schatting van de hoeveelheid.

- Zorg voor een veilig beheer. Vermijd het beschadigen van het asbestmateriaal. Controleer de toestand jaarlijks op wijzigingen.

- Eenvoudige handelingen: mag via doe-het-zelf of door werknemer(s) met opleidingsattest eenvoudige handelingen
Elektrisch materiaal uit bakeliet zijn hechtgebonden toepassingen. Deze dienen voorzichtig te worden verwijderd zonder te breken. Indien u deze doe-het-zelf zou verwijderen, zorg er dan voor dat: u zich beschermt met een FFP3-mondmasker, wegwerpoverall type 5/6 en -handschoenen en afspoelbaar schoeisel, er geen minderjarigen of derden aanwezig zijn, u beschikt over PE-folie en zakken om loskomende deeltjes en afval op te vangen en te verpakken, u beschikt over een vernevelaar (water) of fixeermiddel om het asbestmateriaal eerst te fixeren, u weet hoe u het asbestmateriaal veilig kan demonteren zonder stof of breuken, u beschikt over natte doeken om eventuele resten en stof weg te nemen. Informeer uzelf goed op www.asbestinfo.be > Asbest verwijderen.

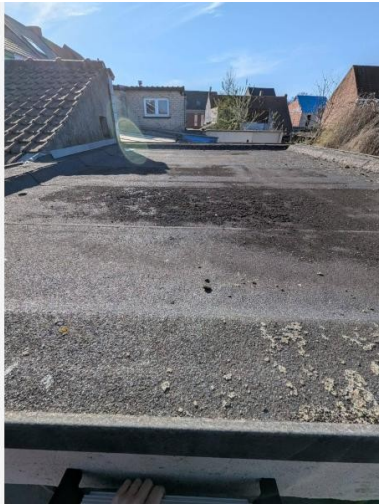
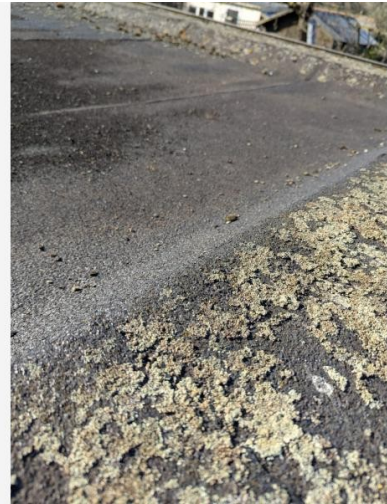
Het asbestmateriaal valt onder de mijlpaal van 2040.

Zorgvuldig beheren

Eindbeoordeling materiaalisico	Laag materiaalisico en/of verlaagde kans op vezelvrijgave
--------------------------------	---

Gebondenheid	Categorie 1: hechtgebonden in oorsprong
Asbestsoort (vezeltype)	Alleen chrysotiel
Asbestconcentratie	Laag (< 50%)
Afschermingsgraad van het gehele materiaal	Geheel of deels vrij aan de buitenlucht
Toestand van het materiaal	Licht beschadigd, licht verweerd. Intact calciumsilicaatmateriaal of categorie III 'gebondenheid'

Beschrijving	Roofing op dak
Omgeving	Buiten
Primaire drager	Plat dak
Asbestmateriaal	Dak- en gevelbekleding - Roofing
Bindmiddel van asbestmateriaal	Bitumen (roofing, teer, asfalt)
Gebondenheid op basis van bindmiddel	Hecht
Hoeveelheid (oppervlakte - aantal)	<ul style="list-style-type: none">• 40,00 m² - 1 stuk
Totale oppervlakte	40,00 m ²
Eenvoudig bereikbaar	Ja
Bevestigingswijze	<ul style="list-style-type: none">• Verlijmd, ingegoten, versmeerd
Identificatiemethode	Vaststelling zonder monstername Motivatie: Groot risico op structurele gevolgschade (lekschade, werking installatie,...)
Destructieve handeling voor identificatie	Nee
Opmerking	Het betreft een schatting van de hoeveelheid.

- Zorg voor een veilig beheer. Vermijd het beschadigen van het asbestmateriaal. Controleer de toestand jaarlijks op wijzigingen.

- Eenvoudige handelingen: mag via doe-het-zelf of door werknemer(s) met opleidingsattest eenvoudige handelingen
Roofing mag, gezien dit niet zonder te scheuren/breken verwijderd kan worden, niet doe-het-zelf verwijderd worden maar enkel door werknemers met opleidingsattest eenvoudige handelingen. Er komen hier steeds asbestvezels bij vrij.

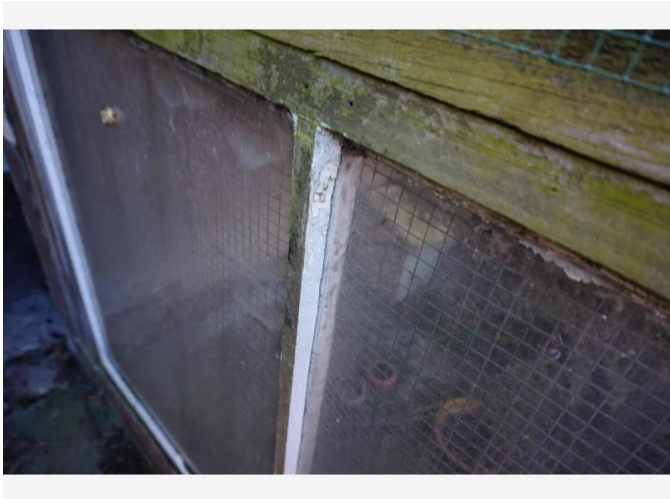
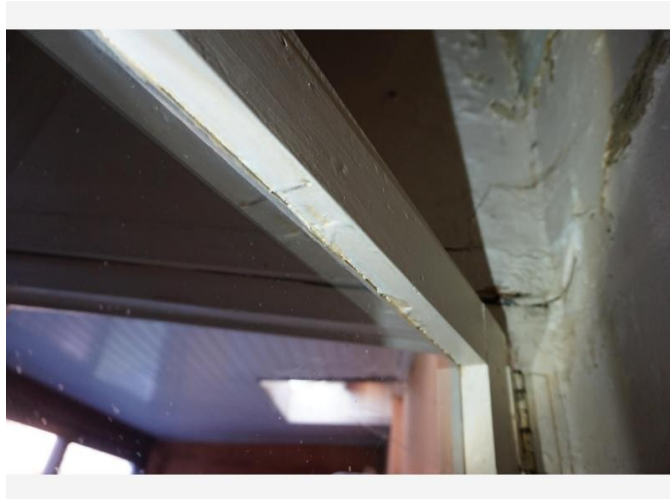
Het asbestmateriaal valt onder de mijlpaal van 2040.

Zorgvuldig beheren

Eindbeoordeling materiaalrisico	Laag materiaalrisico en/of verlaagde kans op vezelvrijgave
---------------------------------	--

Gebondenheid	Categorie 1: hechtgebonden in oorsprong
Asbestsoort (vezeltype)	Amfibool aanwezig, uitgezonderd crocidoliet
Asbestconcentratie	Laag (< 50%)
Afschermingsgraad van het gehele materiaal	Geheel of deels (ook) vrij aan de binnenlucht
Toestand van het materiaal	Licht beschadigd, licht verweerd. Intact calciumsilicaatmateriaal of categorie III 'gebondenheid'

Beschrijving	Mastiek (oud) schrijnwerk (tussen raam en kader)
Omgeving	Grenst aan binnen- en buitenlucht
Primaire drager	Wandopening verticaal (raam, deur, ...)
Asbestmateriaal	In-situ afwerkingslagen - Pasta, stopverf, voegsel, stopsel, vulsel, mastiek, katten, ...
Bindmiddel van asbestmateriaal	Kitten, mastiek, pasta
Gebondenheid op basis van bindmiddel	Hecht
Hoeveelheid (gewicht - aantal)	<ul style="list-style-type: none">• 3,00 kg - 1 stuk
Totaal gewicht	3,00 kg
Eenvoudig bereikbaar	Ja
Bevestigingswijze	<ul style="list-style-type: none">• Verlijmd, ingegoten, versmeerd
Identificatiemethode	Vaststelling zonder monsternamen
Destructieve handeling voor identificatie	Nee
Opmerking	Al het oude schrijnwerk dat mastiek bevat die (half)hard is geworden is verdacht. Het betreft een ruwe schatting van de hoeveelheid.

- Zorg voor een veilig beheer. Vermijd het beschadigen van het asbestmateriaal. Controleer de toestand jaarlijks op wijzigingen.

- Eenvoudige handelingen: mag via doe-het-zelf of door werknemer(s) met opleidingsattest eenvoudige handelingen
Mastiek is een hechtgebonden toepassing. Deze dient voorzichtig te worden verwijderd ofwel door middel van bvb spatel, ofwel in zijn geheel met schrijnwerk. Zorg ervoor dat er geen resten achterblijven. Indien u deze toch doe-het-zelf zou verwijderen, zorg er dan voor dat: u zich beschermt met een FFP3-mondmasker, wegwerpoverall type 5/6 en -handschoenen en afspoelbaar schoeisel, er geen minderjarigen of derden aanwezig zijn, u beschikt over PE-folie en zakken om loskomende deeltjes en afval op te vangen en te verpakken, u beschikt over een vernevelaar (water) of fixeermiddel om het asbestmateriaal eerst te fixeren, u weet hoe u het asbestmateriaal veilig kan demonteren zonder stof of breuken, u beschikt over natte doeken om eventuele resten en stof weg te nemen. Informeer uzelf goed op www.asbestinfo.be > Asbest verwijderen.

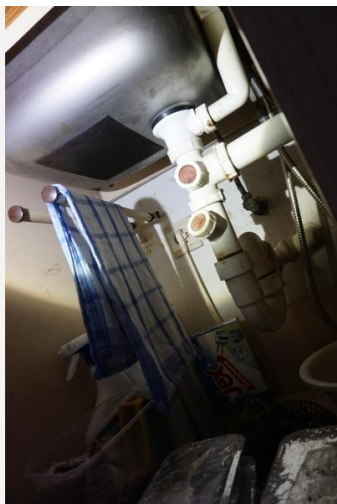
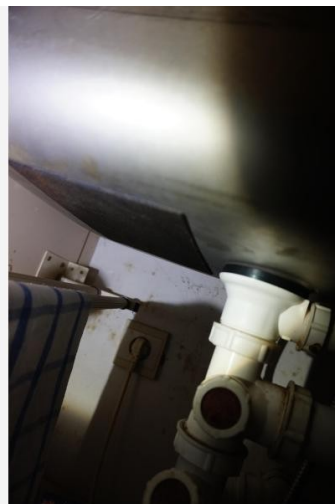
Het asbestmateriaal valt onder de mijlpaal van 2040.

Zorgvuldig beheren

Eindbeoordeling materiaalisico	Laag materiaalisico en/of verlaagde kans op vezelvrijgave
--------------------------------	---

Gebondenheid	Categorie 1: hechtgebonden in oorsprong
Asbestsoort (vezeltype)	Alleen chrysotiel
Asbestconcentratie	Laag (< 50%)
Afschermingsgraad van het gehele materiaal	Geheel of deels (ook) vrij aan de binnenlucht
Toestand van het materiaal	Licht beschadigd, licht verweerd. Intact calciumsilicaatmateriaal of categorie III 'gebondenheid'

Beschrijving	Bitumen geluidslab onder spoeltafel
Omgeving	Binnen
Primaire drager	Sanitaire infrastructuur en uitrusting (toe- en afvoer)
Asbestmateriaal	bitumen slab
Bindmiddel van asbestmateriaal	Bitumen (roofing, teer, asfalt)
Gebondenheid op basis van bindmiddel	Hecht
Hoeveelheid (gewicht - aantal)	<ul style="list-style-type: none">• 0,20 kg - 1 stuk
Totaal gewicht	0,20 kg
Eenvoudig bereikbaar	Ja
Bevestigingswijze	<ul style="list-style-type: none">• Verlijmd, ingegoten, versmeerd
Identificatiemethode	Vaststelling zonder monstername
Destructieve handeling voor identificatie	Nee
Opmerking	Het betreft een schatting van de hoeveelheid.

- Zorg voor een veilig beheer. Vermijd het beschadigen van het asbestmateriaal. Controleer de toestand jaarlijks op wijzigingen.

- Eenvoudige handelingen: mag via doe-het-zelf of door werknemer(s) met opleidingsattest eenvoudige handelingen
Verwijder deze toepassing samen met de spoeltafel. Indien dit afzonderlijk verwijderd wordt is dit door een erkende asbestverwijderaar te verwijderen.

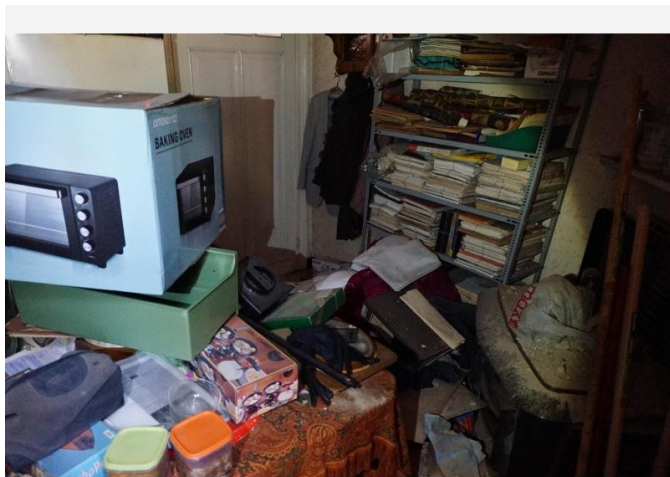
Tijdelijke beperking

Reden: Materiaal in opslag

Uitleg van de asbestdeskundige: Op verschillende plaatsen is er veel materiaal/stockage/bemeubeling, hierdoor konden niet alle wanden/delen vloer/plafond worden vastgesteld. Mogelijk konden sommige toepassingen hierdoor niet visueel worden vastgesteld.

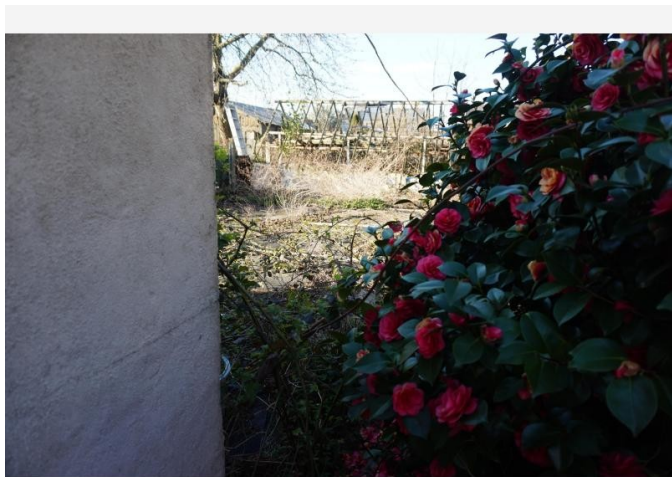
Tijdelijke beperking

Reden: Overwoekerende vegetatie

Uitleg van de asbestdeskundige: De tuin is is geheel of deels overwoekerd. Hierdoor kon men niet nagaan of er hier asbesttoepassingen aanwezig kunnen zijn.

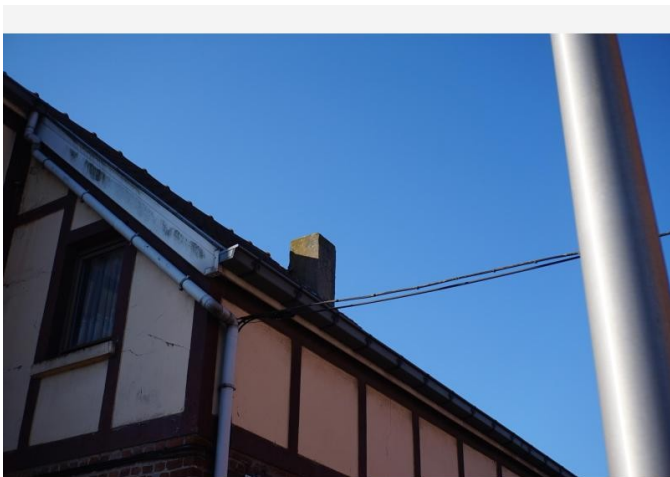
Tijdelijke beperking

Reden: Het te onderzoeken materiaal situeert zich hoger dan 3,50 m te rekenen vanaf een veilige ondergrond

Uitleg van de asbestdeskundige: De binnenkant van de schouw(en) kon(den) niet visueel worden nagekeken. De toegang van de schouw kan alleen vanaf de bovenkant gecontroleerd worden en dit is niet mogelijk binnen de onderzoeksbeperkingen van het inspectieprotocol.

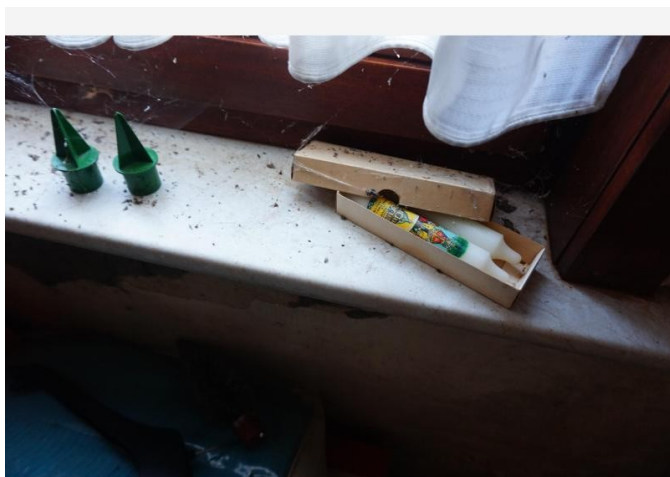
Volgende toepassingen werden bekeken en als niet verdacht beoordeeld of waren niet aanwezig/waarneembaar: leidingisolatie, vinylvloer(en), venstertabletten, deurdorpels,

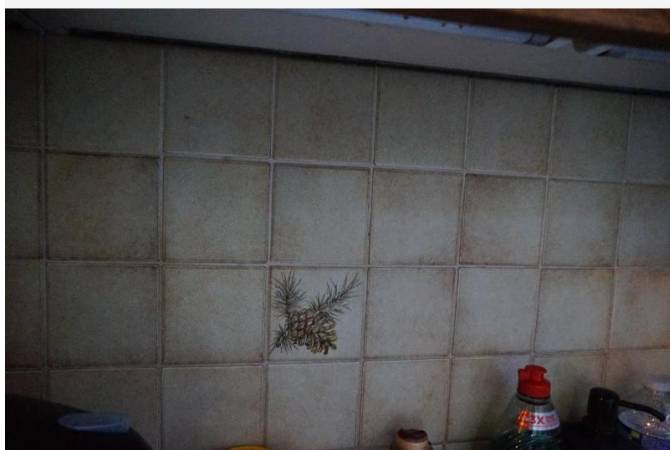
De gebruikte tegellijm van plinten, wand- en/of vloertegels kan asbest bevatten, het betreft een niet-destructief onderzoek, daardoor kon deze niet visueel vastgesteld, beoordeeld en bemonsterd worden.

Identificatiemethode	Redelijk vermoeden
Primaire drager	binnenwand en vloer
(Asbest)materiaal	In-situ afwerkingslagen - Lijm laag

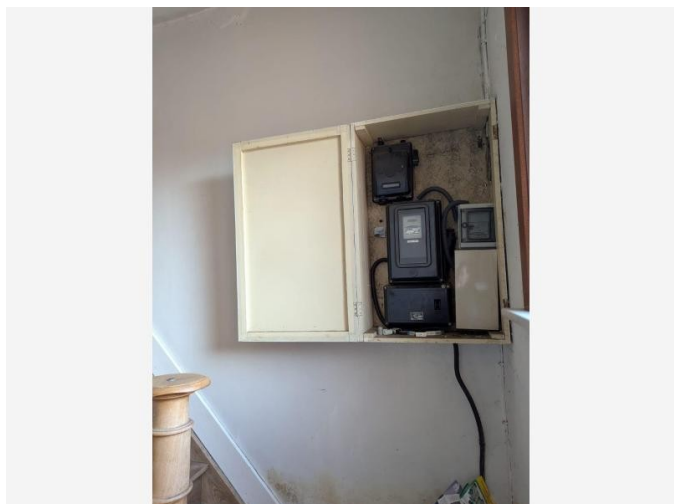
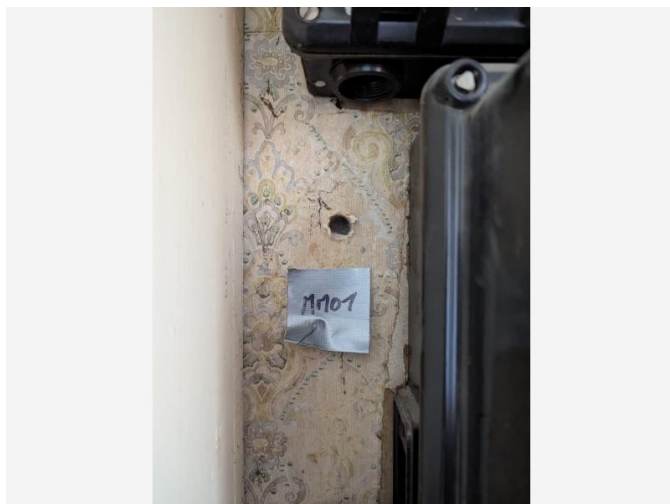
Geen asbest

#	Type	Referentie	Resultaat
13.1	Mengmonster	MM01	Geen asbest

Beschrijving	Pleisterwerk aan muren
Omgeving	Binnen
Primaire drager	Binnenwand
Bindmiddel van materiaal	Gips - kalk
Gebondenheid op basis van bindmiddel	Niet-hechtgebonden
Hoeveelheid (oppervlakte - dikte - aantal)	• 350,00 m ² - 1,00 cm - 1 stuk
Totaal volume	3,50 m ³
Identificatiemethode	Vaststelling met monsternamen
Destructieve handeling voor identificatie	Nee
Opmerking	Het betreft een (ruwe) schatting van de hoeveelheid. Het betreft al het waarneembaar pleisterwerk aanwezig op de muren van de woning. Er is geen stookruimte aanwezig.

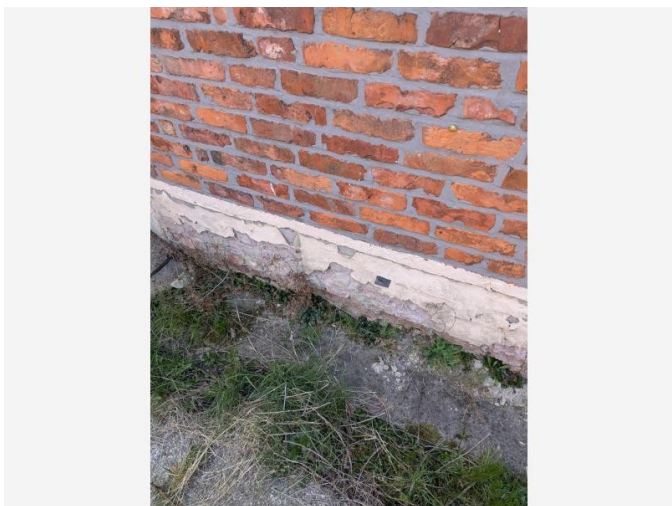
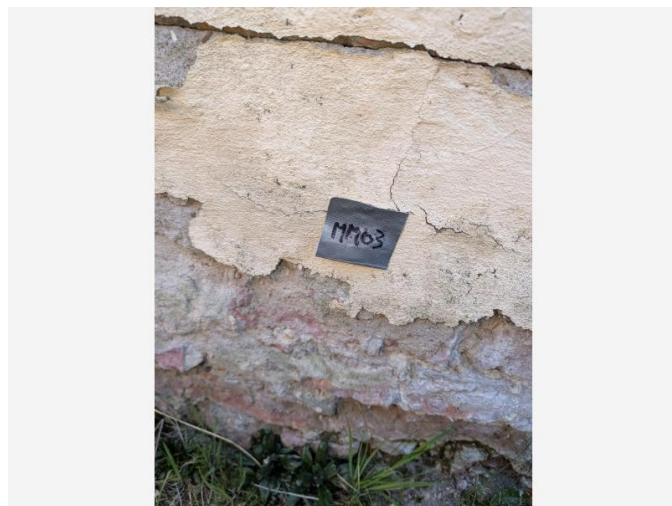
Fiche 14: Bezetting gevels

Geen asbest

#	Type	Referentie	Resultaat
14.1	Mengmonster	MM03	Geen asbest

Beschrijving	Bezetting gevels
Omgeving	Buiten
Primaire drager	Wand buitenschil
Bindmiddel van materiaal	Cement
Gebondenheid op basis van bindmiddel	Hecht
Hoeveelheid (oppervlakte - dikte - aantal)	• 125,00 m ² - 1,00 cm - 1 stuk
Totaal volume	1,25 m ³
Identificatiemethode	Vaststelling met monstername
Destructieve handeling voor identificatie	Nee
Opmerking	Het betreft een (ruwe) schatting van de hoeveelheid.

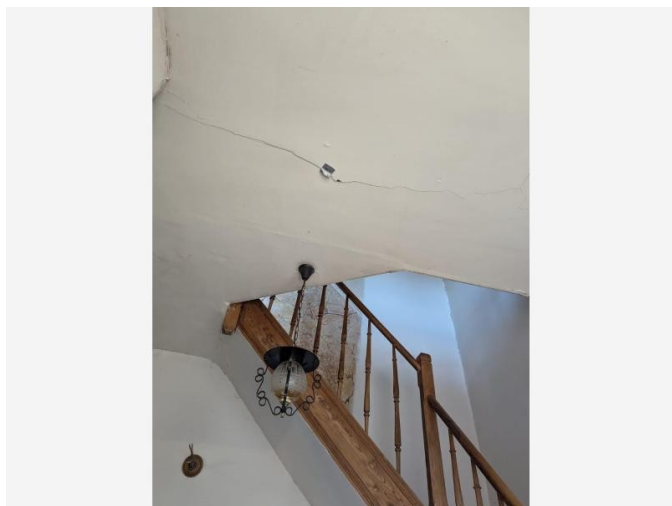
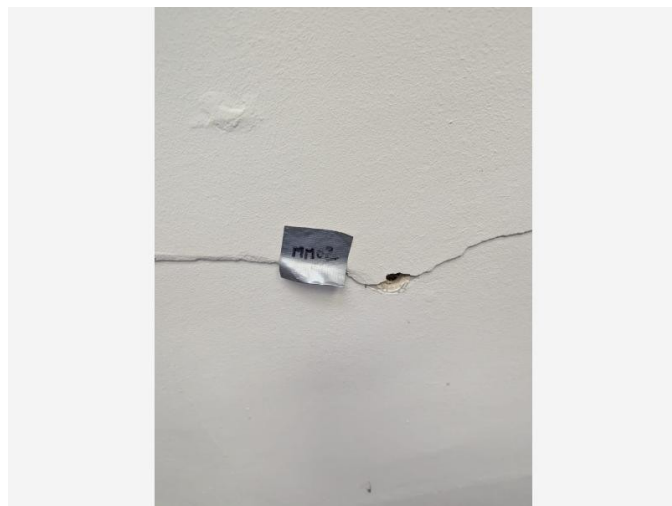
Geen asbest

#	Type	Referentie	Resultaat
15.1	Mengmonster	MM02	Geen asbest

Beschrijving	Pleisterwerk aan plafonds
Omgeving	Binnen
Primaire drager	Plafond
Bindmiddel van materiaal	Gips - kalk
Gebondenheid op basis van bindmiddel	Niet-hechtgebonden
Hoeveelheid (oppervlakte - dikte - aantal)	• 150,00 m ² - 1,00 cm - 1 stuk
Totaal volume	1,50 m ³
Identificatiemethode	Vaststelling met monstername
Destructieve handeling voor identificatie	Nee
Opmerking	Het betreft een (ruwe) schatting van de hoeveelheid. Het betreft al het waarneembaar pleisterwerk aanwezig op de plafonds van de woning. Er is geen stookruimte aanwezig.
