Asbestinventarisatetest

Spoorwegstraat 176, 8200 Brugge

Attestnummer : 20240229-000011.000

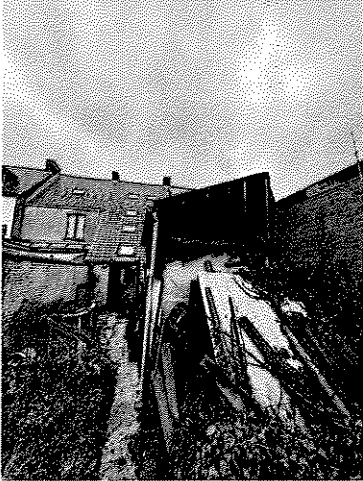
Het asbestmateriaal valt onder de mijlpaal van 2034.

Dringend verwijderen

Eindbeoordeling materiaalrisico

Hoog materiaalrisico en/of hoge kans op vezelvrijgave

Gebondenheid	Categorie 1: hechtgebonden in oorsprong
Asbestsoort (vezeltype)	Crocidoliet aanwezig
Asbestconcentratie	Laag (< 50%)
Afschermingsgraad van het gehele materiaal	Geheel of deels (ook) vrij aan de binnenlucht
Toestand van het materiaal	Matig beschadigd, matig verweerd

Beschrijving	Golfplaten berging
Omgeving	Grenst aan binnen- en buitenlucht
Primaire drager	Schuin dak
Asbestmateriaal	Dak- en gevelbekleding - Golfplaat
Bindmiddel van asbestmateriaal	Cement
Gebondenheid op basis van bindmiddel	Hecht
Hoeveelheid (oppervlakte - aantal)	• 8,00 m ² - 1 stuk
Totale oppervlakte	8,00 m ²
Eenvoudig bereikbaar	Ja
Bevestigingswijze	• Geschroefd
Identificatiemethode	Vaststelling zonder monsternamen
Destructieve handeling voor identificatie	Nee
Opmerking	Deze hoeveelheden zijn een inschatting en kunnen niet gebruikt worden bij de opmaak van een offerte.

- Verwijder dit asbestmateriaal zo snel mogelijk. Volg de toestand goed op.
- Hemelwater dat afspoelt van asbestcement daken of gevels kan asbestdeeltjes bevatten. Gebruik het enkel voor gesloten circuits (bv. spoelen toiletten). Reinig na het vervangen van het dak of de gevel de dakgoten en regenwaterput of -ton om asbesthoudend sediment of slib te verwijderen

- Eenvoudige handelingen: mag via doe-het-zelf of door werknemer(s) met opleidingsattest eenvoudige handelingen
Voor toepassingen in asbestcement voorziet de wet geen verplichting om deze asbestverdachte toepassing te laten verwijderen door een firma met een opleidingsattest 'eenvoudige handelingen'. U mag in principe, ongeacht eventuele bestaande beschadigingen of vrije asbestvezels, deze asbestverdachte toepassing zelf verwijderen en afvoeren naar een kringlooppark.

- 1) Nat maken (water) of fixeren (fixeermiddel) van het materiaal;

- 2) Gebruikmaken van PE-folie en zakken om loskomende deeltjes en afval op te vangen en te verpakken;
- 3) Het materiaal niet gooien, niet breken en niet slijpen/schuren;
- 4) Het materiaal in 1 geheel losmaken en verwijderen;
- 5) Het materiaal opslaan in gesloten verpakking;
- 6) Bij de werkzaamheden mogen geen minderjarigen of derden aanwezig zijn;
- 7) Alle aanwezigen dragen PBM (persoonlijke beschermingsmiddelen: een stofmasker type FFP3- mondmasker of gelijkwaardig masker, een wegwerpoverall en wegwerphandschoenen en afspoelbaar schoeisel);
- 8) Natte doeken gebruiken om eventuele resten en stof weg te nemen.

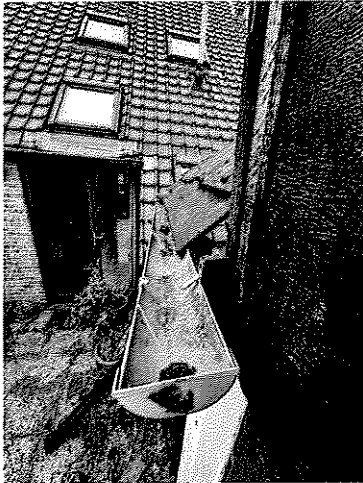
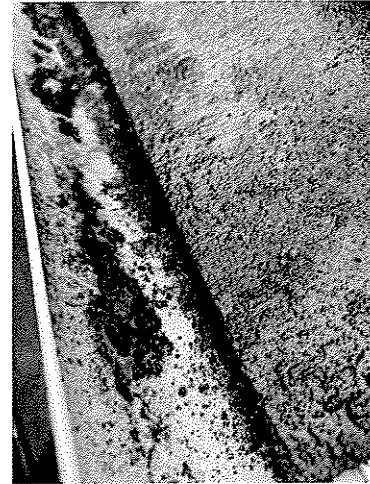
Fiche 2: Sediment

Het asbestmateriaal valt onder de mijlpaal van 2040.

Dringend verwijderen

Beschrijving	Sediment
Type afvalstof	Betreft resten (contaminatie) van verwerking of beschadiging
Type resten (contaminatie)	<ul style="list-style-type: none"> • Stof, deeltjes < 4 mm, flinters, gruis (vermengd in materiaal)
Besmette materialen	<ul style="list-style-type: none"> • Sediment (dakgoot, afvoerbuï, regenwaterput, ...)
Bron van de resten	Golfplaten als dakbedekking.
Omgeving	Buiten
Primaire drager	Infrastructuur hemelwater (opvang en afvoer)
Gebondenheid resten	Niet hecht
Hoeveelheid (gewicht - aantal)	<ul style="list-style-type: none"> • 0,50 kg - 1 stuk
Totaal gewicht	0,50 kg
Eenvoudig bereikbaar	Ja
Identificatiemethode	Vaststelling zonder monstername
Opmerking	Deze hoeveelheden zijn een inschatting en kunnen niet gebruikt worden bij de opmaak van een offerte.

- Verwijder het asbestafval.

- Eenvoudige handelingen: mag via doe-het-zelf of door werknemer(s) met opleidingsattest eenvoudige handelingen
Voor sediment of ander asbestafval voorziet de wet geen verplichting om dit te laten verwijderen door een firma met een opleidingsattest 'eenvoudige handelingen'. U mag in principe, dit asbestafval zelf verwijderen en afvoeren naar een kringlooppark.

- 1) Gebruikmaken van PE-folie en zakken om loskomende deeltjes en afval op te vangen en te verpakken;
- 2) Het materiaal niet gooien, niet breken en niet slijpen/schuren;
- 3) Het materiaal in 1 geheel losmaken en verwijderen;

- 4) Het materiaal opslaan in gesloten verpakking;
- 5) Bij de werkzaamheden mogen geen minderjarigen of derden aanwezig zijn;
- 6) Alle aanwezigen dragen PBM (persoonlijke beschermingsmiddelen: een stofmasker type FFP3-mondmasker of gelijkwaardig masker, een wegwerpowerall en wegwerphandschoenen en afspoelbaar schoeisel).

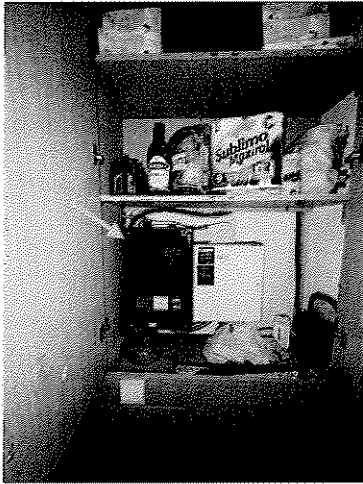
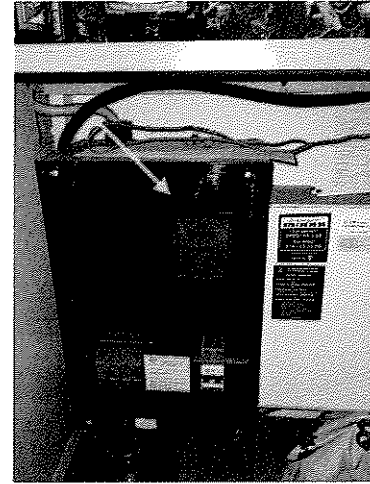
Fiche 3: Bakelieten elektrische behuizing

Het asbestmateriaal valt onder de mijlpaal van 2040.

Eindbeoordeling materiaalarisico	Zeer laag materiaalarisico en/of zeer lage kans op vezelvrijgave
Opmerking	Art. 33/7 Materialendecreet bepaalt dat indien het goed dateert van bouwjaar 2000 of ouder, de nieuwe eigenaar de verplichting heeft alle asbesthoudende materialen te verwijderen bij onderhouds-, ontmantelings- of herstellingswerken, als deze materialen door die werken eenvoudig bereikbaar zijn geworden.

Gebondenheid	Categorie 1: hechtgebonden in oorsprong
Asbestsoort (vezeltype)	Crocidoliet aanwezig
Asbestconcentratie	Laag (< 50%)
Afschermingsgraad van het gehele materiaal	Stootvaste afscherming of omkasting
Toestand van het materiaal	Onbeschadigd, niet verweerd

Beschrijving	Bakelieten elektrische behuizing
--------------	----------------------------------

Omgeving	Binnen
Primaire drager	Wand vrijstaand (scheidingsmuur, ...)
Asbestmateriaal	Plaat, paneel, tablet - Type Bakeliet
Bindmiddel van asbestmateriaal	Kunststof of -hars
Gebondenheid op basis van bindmiddel	Hecht
Hoeveelheid (oppervlakte - dikte - aantal)	• 0,04 m ² - 0,30 cm - 1 stuk
Totaal volume	< 0,001 m ³
Eenvoudig bereikbaar	Ja
Bevestigingswijze	• Geschroefd
Identificatiemethode	Vaststelling zonder monstername
Destructieve handeling voor identificatie	Nee
Opmerking	Deze hoeveelheden zijn een inschatting en kunnen niet gebruikt worden bij de opmaak van een offerte.

- Zorg voor een veilig beheer. Vermijd het beschadigen van het asbestmateriaal. Controleer de toestand jaarlijks op wijzigingen.

- Eenvoudige handelingen: mag via doe-het-zelf of door werknemer(s) met opleidingsattest eenvoudige handelingen
Voor tellers/schakelaars van het type bakeliet voorziet de wet geen verplichting om deze asbestverdachte toepassing te laten verwijderen door een firma met een opleidingsattest 'eenvoudige handelingen'. U mag in principe, ongeacht eventuele bestaande beschadigingen of vrije asbestvezels, deze asbestverdachte toepassing zelf verwijderen en afvoeren naar een kringloopark.

- 1) Nat maken (water) of fixeren (fixeermiddel) van het materiaal;
- 2) Gebruikmaken van PE-folie en zakken om loskomende deeltjes en afval op te vangen en te verpakken;

- 3) Het materiaal niet gooien, niet breken en niet slijpen/schuren;
- 4) Het materiaal in 1 geheel losmaken en verwijderen;
- 5) Het materiaal opslaan in gesloten verpakking;
- 6) Bij de werkzaamheden mogen geen minderjarigen of derden aanwezig zijn;
- 7) Alle aanwezigen dragen PBM (persoonlijke beschermingsmiddelen: een stofmasker type FFP3- mondmasker of gelijkwaardig masker, een wegwerpoverall en wegwerphandschoenen en afspoelbaar schoeisel);
- 8) Natte doeken gebruiken om eventuele resten en stof weg te nemen.

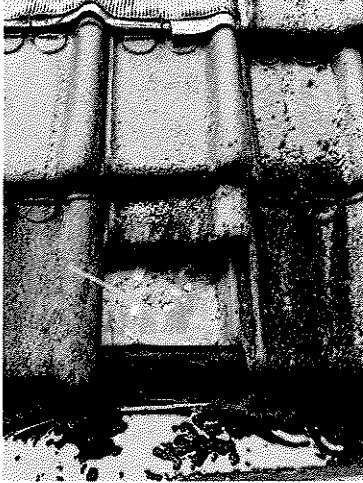
Fiche 4: Onderdak

Het onderdak van de woning is kunststof en niet-asbesthoudend.

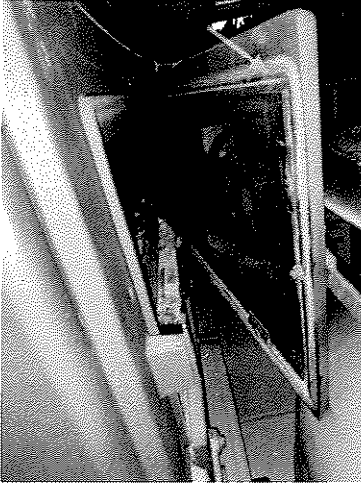
Fiche 5: Koord kachel

Het koord in de kachel bestaat uit glasvezel en is niet-asbesthoudend.

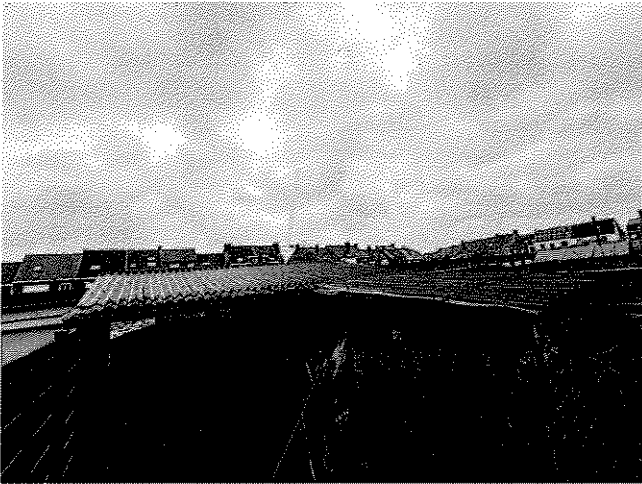
Fiche 6: Golfplaten afdak achteraan

De golfplaten op het afdak achteraan zijn niet-asbesthoudend.

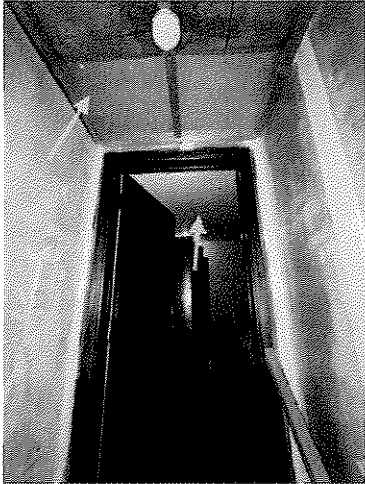
Fiche 7: Plafonds

Alle plafonds zijn valse plafonds of plafonds die bezet zijn met niet-asbesthoudende materialen.

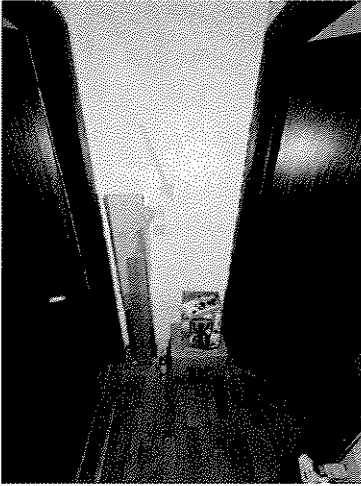
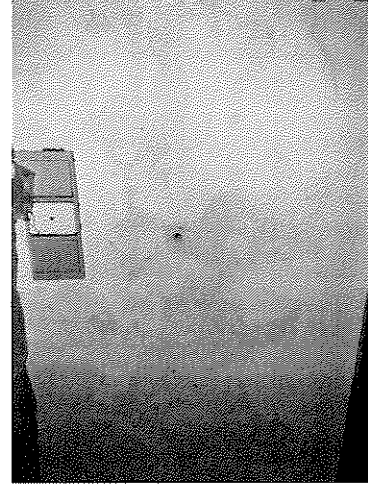
Fiche 8: Pleister wand

Geen asbest

#	Type	Referentie	Resultaat
8.1	Mengmonster	MM01	Geen asbest

Beschrijving	Pleister wand
Omgeving	Binnen
Primaire drager	Wand vrijstaand (scheidingsmuur, ...)

Bindmiddel van materiaal	Gips - kalk
Gebondenheid op basis van bindmiddel	Niet-hechtgebonden
Hoeveelheid (oppervlakte - dikte - aantal)	• 110,00 m ² - 1,00 cm - 1 stuk
Totaal volume	1,10 m ³
Identificatiemethode	Vaststelling met monstername
Destructieve handeling voor identificatie	Nee
Opmerking	Deze hoeveelheden zijn een inschatting en kunnen niet gebruikt worden bij de opmaak van een offerte.

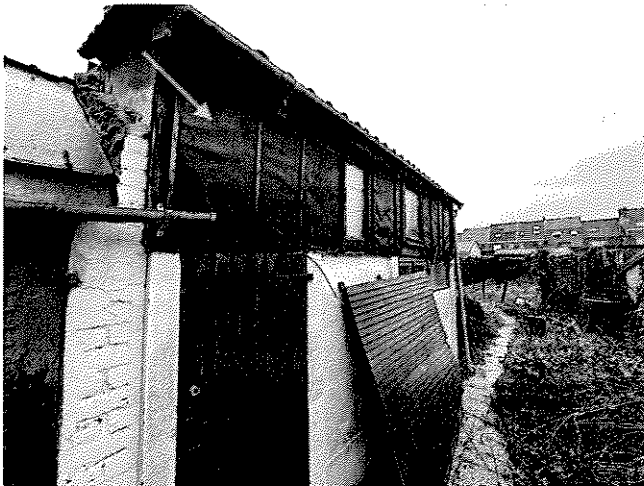
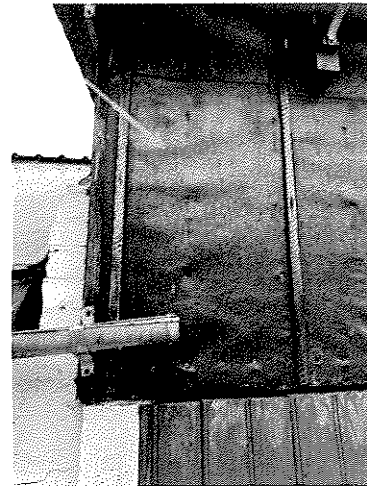
Fiche 9: Roofing wandbekleding berging

Geen asbest

#	Type	Referentie	Resultaat
9.1	Puntmonster	MM02	Geen asbest

Beschrijving	Roofing wandbekleding berging
Omgeving	Buiten
Primaire drager	Wand buitenschil
Bindmiddel van materiaal	Bitumen (roofing, teer, asfalt)

Gebondenheid op basis van bindmiddel	Hecht
Hoeveelheid (oppervlakte - aantal)	• 8,00 m ² - 1 stuk
Totale oppervlakte	8,00 m ²
Identificatiemethode	Vaststelling met monstername
Destructieve handeling voor identificatie	Nee
Opmerking	Deze hoeveelheden zijn een inschatting en kunnen niet gebruikt worden bij de opmaak van een offerte.
