Asbestinventarisatetest

Kapelleriestraat 52, 8840 Staden

Attestnummer : 20240816-000260.000

Niet-asbestveilig

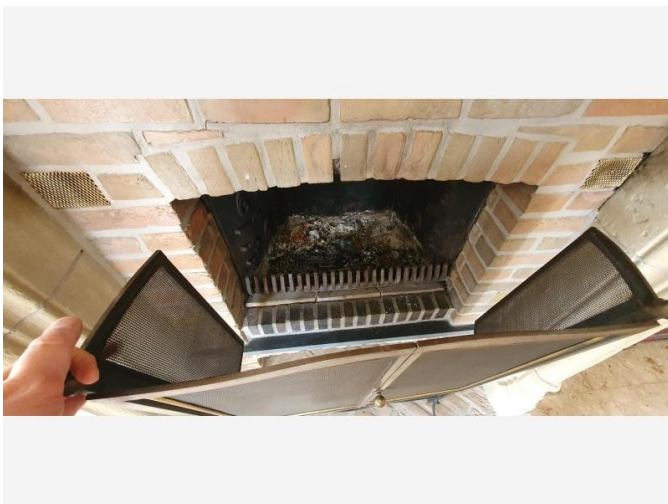
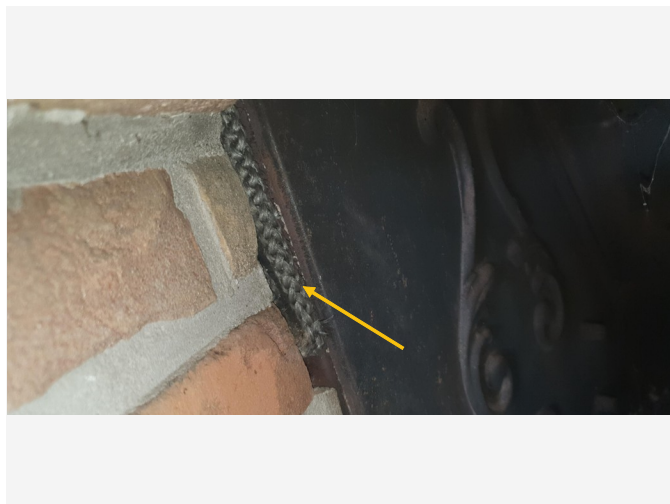
Het asbestmateriaal valt onder de mijlpaal van 2034.

Eindbeoordeling materiaalrisico	Laag materiaalrisico en/of verlaagde kans op vezelvrijgave
---------------------------------	--

Gebondenheid	Categorie 3: niet-hechtgebonden met weinig of geen matrix
Asbestsoort (vezeltype)	Alleen chrysotiel
Asbestconcentratie	Hoog ($\geq 50\%$)
Afschermingsgraad van het gehele materiaal	Enkel randen niet afgeschermd maar geen contact met binnenluchtstromen
Toestand van het materiaal	Licht beschadigd, licht verweerd. Intact calciumsilicaatmateriaal of categorie III 'gebondenheid'

Beschrijving	kachelkoord
Omgeving	Binnen
Primaire drager	HVAC infrastructuur en uitrusting
Asbestmateriaal	Koord, lint, band, strip
Bindmiddel van asbestmateriaal	Weinig of geen bindmiddel (textiel, bevloeking, ...)
Gebondenheid op basis van bindmiddel	Niet-hechtgebonden
Hoeveelheid (lengte - omtrek - aantal)	<ul style="list-style-type: none">• 1,20 m - 0,80 cm - 1 stuk
Totale oppervlakte	0,01 m ²
Eenvoudig bereikbaar	Ja
Bevestigingswijze	<ul style="list-style-type: none">• Geklemd
Identificatiemethode	Vaststelling zonder monsternamen
Destructieve handeling voor identificatie	Nee

Verwijderen

- Zorg voor een veilig beheer. Vermijd het beschadigen van het asbestmateriaal. Controleer de toestand jaarlijks op wijzigingen.

- Eenvoudige handelingen: mag via doe-het-zelf of door werknemer(s) met opleidingsattest eenvoudige handelingen
Indien dit na een staal name effectief asbest blijkt te bevatten, dan kan dit materiaal eenvoudig verwijderd worden via doe het zelf of asbest verwijde raar;

Opgepast dit is een losgebonden asbesttoepassing en mag bij uitzondering toch als eenvoudige handeling verwijderd worden.

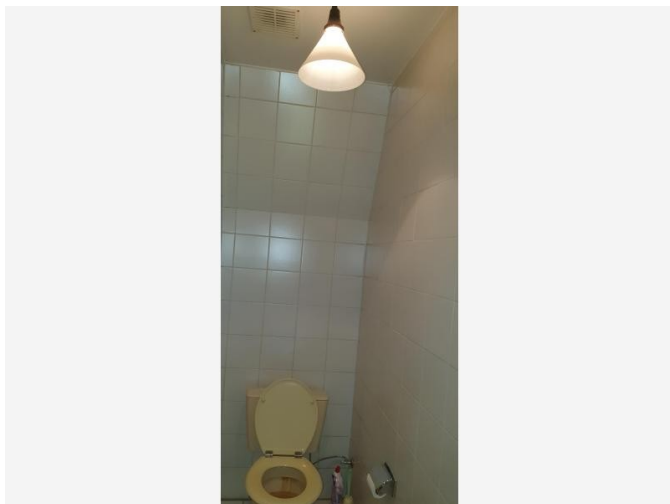
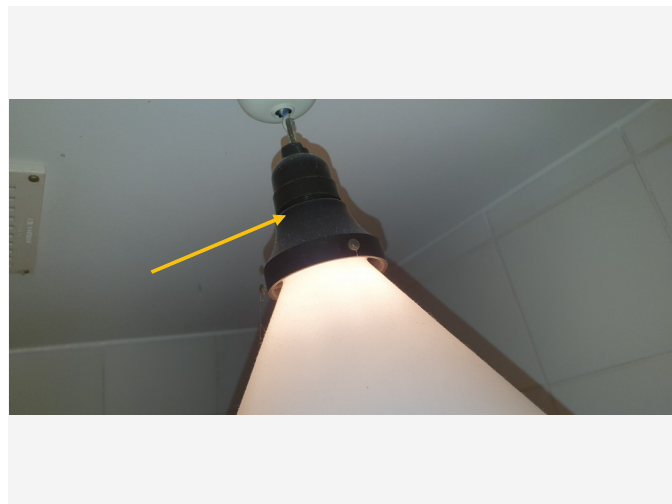
Het asbestmateriaal valt onder de mijlpaal van 2040.

Eindbeoordeling materiaalrisico	Laag materiaalrisico en/of verlaagde kans op vezelvrijgave
---------------------------------	--

Gebondenheid	Categorie 1: hechtgebonden in oorsprong
Asbestsoort (vezeltype)	Crocidoliet aanwezig
Asbestconcentratie	Laag (< 50%)
Afschermingsgraad van het gehele materiaal	Geheel of deels (ook) vrij aan de binnenlucht
Toestand van het materiaal	Onbeschadigd, niet verweerd

Beschrijving	lamphouder wc boven
Omgeving	Binnen
Primaire drager	Plafond
Asbestmateriaal	Plaat, paneel, tablet - Type Bakeliet
Bindmiddel van asbestmateriaal	Kunststof of -hars
Gebondenheid op basis van bindmiddel	Hecht
Hoeveelheid (oppervlakte - dikte - aantal)	• 0,05 m ² - 5,00 cm - 1 stuk
Totaal volume	0,003 m ³
Eenvoudig bereikbaar	Ja
Bevestigingswijze	• Geschroefd
Identificatiemethode	Vaststelling zonder monstername
Destructieve handeling voor identificatie	Nee

Zorgvuldig beheren

- Zorg voor een veilig beheer. Vermijd het beschadigen van het asbestmateriaal. Controleer de toestand jaarlijks op wijzigingen.

- Eenvoudige handelingen: mag via doe-het-zelf of door werknemer(s) met opleidingsattest eenvoudige handelingen
Indien dit na een staal name effectief asbest blijkt te bevatten, dan kan dit materiaal eenvoudig verwijderd worden via doe-het-zelf of door werknemer(s) met opleidingsattest eenvoudige handelingen of asbest verwijde raar;

Deze toepassing kan eenvoudig verwijderd worden indien deze zonder te breken verwijderd kan worden.

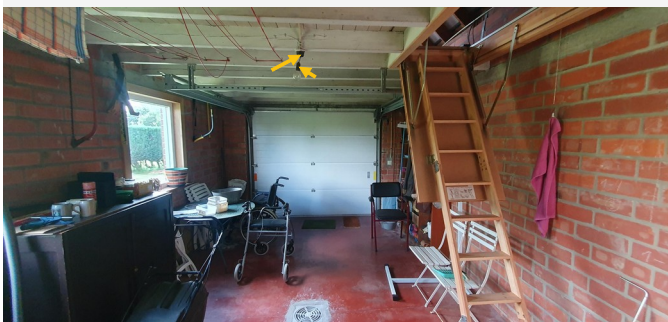
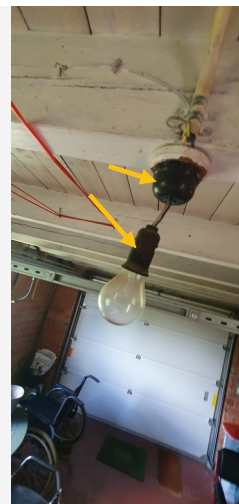
Het asbestmateriaal valt onder de mijlpaal van 2040.

Eindbeoordeling materiaalrisico	Laag materiaalrisico en/of verlaagde kans op vezelvrijgave
---------------------------------	--

Gebondenheid	Categorie 1: hechtgebonden in oorsprong
Asbestsoort (vezeltype)	Crocidoliet aanwezig
Asbestconcentratie	Laag (< 50%)
Afschermingsgraad van het gehele materiaal	Geheel of deels (ook) vrij aan de binnenlucht
Toestand van het materiaal	Onbeschadigd, niet verweerd

Beschrijving	lamphouder garage
Omgeving	Binnen
Primaire drager	Plafond
Asbestmateriaal	Plaat, paneel, tablet - Type Bakeliet
Bindmiddel van asbestmateriaal	Kunststof of -hars
Gebondenheid op basis van bindmiddel	Hecht
Hoeveelheid (oppervlakte - dikte - aantal)	<ul style="list-style-type: none">• 0,05 m² - 5,00 cm - 1 stuk
Totaal volume	0,003 m ³
Eenvoudig bereikbaar	Ja
Bevestigingswijze	<ul style="list-style-type: none">• Geschroefd
Identificatiemethode	Vaststelling zonder monsternamen
Destructieve handeling voor identificatie	Nee

Zorgvuldig beheren

- Zorg voor een veilig beheer. Vermijd het beschadigen van het asbestmateriaal. Controleer de toestand jaarlijks op wijzigingen.

- Eenvoudige handelingen: mag via doe-het-zelf of door werknemer(s) met opleidingsattest eenvoudige handelingen
Indien dit na een staal name effectief asbest blijkt te bevatten, dan kan dit materiaal eenvoudig verwijderd worden via doe-het-zelf of door werknemer(s) met opleidingsattest eenvoudige handelingen of asbest verwijde raar;

Deze toepassing kan eenvoudig verwijderd worden indien deze zonder te breken verwijderd kan worden.

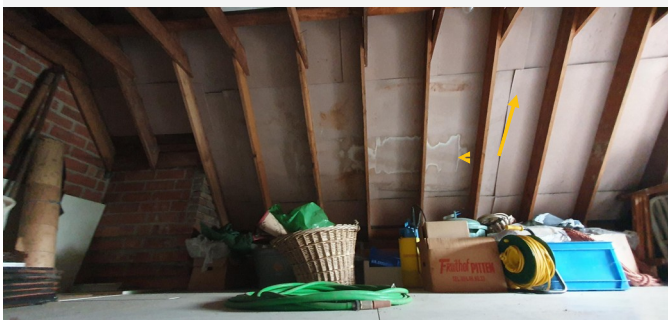
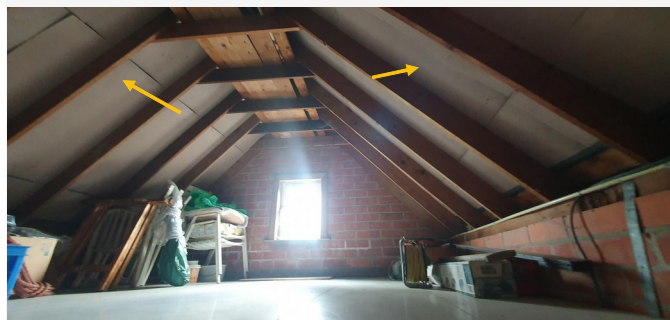
Het asbestmateriaal valt onder de mijlpaal van 2040.

Eindbeoordeling materiaalrisico	Zeer laag materiaalrisico en/of zeer lage kans op vezelvrijgave
---------------------------------	---

Gebondenheid	Categorie 1: hechtgebonden in oorsprong
Asbestsoort (vezeltype)	Alleen chrysotiel
Asbestconcentratie	Laag (< 50%)
Afschermingsgraad van het gehele materiaal	Geheel of deels (ook) vrij aan de binnenlucht
Toestand van het materiaal	Onbeschadigd, niet verweerd

#	Type	Referentie	Resultaat
4.1	Puntmonster	M04	Chrysotiel

Beschrijving	onderdak garage
Omgeving	Binnen
Primaire drager	Schuin dak
Asbestmateriaal	Dak- en gevelbekleding - Plaat
Bindmiddel van asbestmateriaal	Cement
Gebondenheid op basis van bindmiddel	Hecht
Hoeveelheid (oppervlakte - dikte - aantal)	<ul style="list-style-type: none">• 30,00 m² - 0,50 cm - 1 stuk
Totaal volume	0,15 m ³
Eenvoudig bereikbaar	Nee <ul style="list-style-type: none">• Het asbestmateriaal is bedekt (uitgezonderd laag verf, coating, behang, kunststof, textiel) en het wegnemen van het bedekkende materiaal kan niet zonder het bedekkende materiaal te beschadigen.
Bevestigingswijze	<ul style="list-style-type: none">• Onbekend
Identificatiemethode	Vaststelling met monsternamen
Destructieve handeling voor identificatie	Nee

Zorgvuldig beheren

- Zorg voor een veilig beheer en verwijder dit asbestmateriaal wanneer het bij werken eenvoudig bereikbaar wordt. Controleer de toestand jaarlijks op wijzigingen.

- Eenvoudige handelingen: mag via doe-het-zelf of door werknemer(s) met opleidingsattest eenvoudige handelingen

Deze toepassing kan niet eenvoudig via doe het zelf verwijderd worden wegens niet eenvoudig bereikbaar.

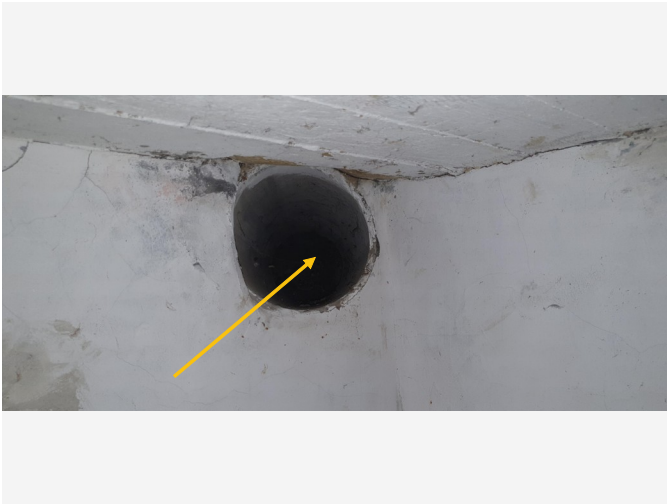
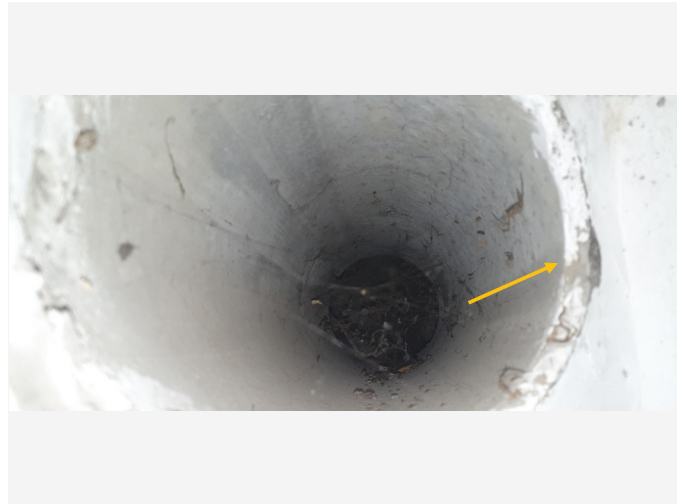
Het asbestmateriaal valt onder de mijlpaal van 2040.

Eindbeoordeling materiaalrisico	Laag materiaalrisico en/of verlaagde kans op vezelvrijgave
---------------------------------	--

Gebondenheid	Categorie 1: hechtgebonden in oorsprong
Asbestsoort (vezeltype)	Crocidoliet aanwezig
Asbestconcentratie	Laag (< 50%)
Afschermingsgraad van het gehele materiaal	Niet stootvaste afscherming
Toestand van het materiaal	Licht beschadigd, licht verweerd. Intact calciumsilicaatmateriaal of categorie III 'gebondenheid'

Beschrijving	Ventilatiebuis kelder
Omgeving	Binnen
Primaire drager	Wand buitenschil
Asbestmateriaal	Buis, koker, leiding, pijp, doorvoer
Bindmiddel van asbestmateriaal	Cement
Gebondenheid op basis van bindmiddel	Hecht
Hoeveelheid (lengte - omtrek - dikte - aantal)	<ul style="list-style-type: none">• 2,00 m - 20,00 cm - 0,50 cm - 2 stuks
Totaal volume	0,004 m ³
Eenvoudig bereikbaar	Nee <ul style="list-style-type: none">• Het asbestmateriaal is bedekt (uitgezonderd laag verf, coating, behang, kunststof, textiel) en het wegnemen van het bedekkende materiaal kan niet zonder het bedekkende materiaal te beschadigen.
Bevestigingswijze	<ul style="list-style-type: none">• Verlijmd, ingegoten, versmeerd
Identificatiemethode	Vaststelling zonder monstername
Destructieve handeling voor identificatie	Nee

Zorgvuldig beheren

- Zorg voor een veilig beheer en verwijder dit asbestmateriaal wanneer het bij werken eenvoudig bereikbaar wordt. Controleer de toestand jaarlijks op wijzigingen.

- Eenvoudige handelingen: mag via doe-het-zelf of door werknemer(s) met opleidingsattest eenvoudige handelingen
Eenvoudige handelingen via doe het zelf zijn enkel van toepassing op asbesttoepassingen die vrij toegankelijk zijn, hecht gebonden, niet in slechte staat en die verwijderd kunnen worden zonder breken.
Deze toepassing kan niet eenvoudig via doe het zelf verwijderd worden wegens grote kans op breken tijdens verwijdering.
Schakel werknemer(s) met opleidingsattest eenvoudige handelingen in.
Of schakel meteen een asbestverwijderaar in.

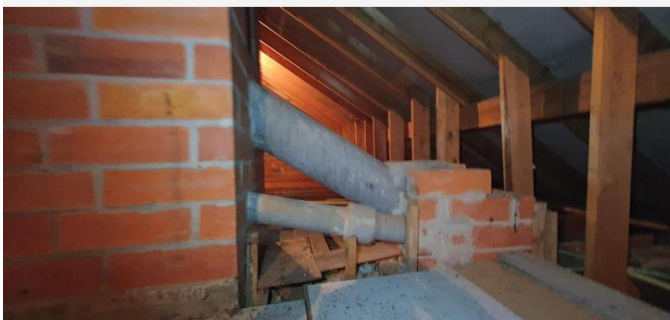
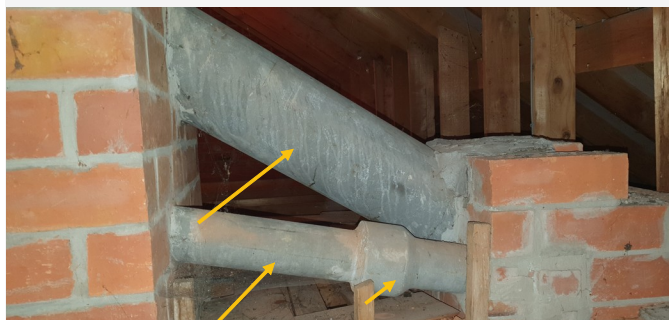
Het asbestmateriaal valt onder de mijlpaal van 2040.

Eindbeoordeling materiaalisico	Laag materiaalisico en/of verlaagde kans op vezelvrijgave
--------------------------------	---

Gebondenheid	Categorie 1: hechtgebonden in oorsprong
Asbestsoort (vezeltype)	Crocidoliet aanwezig
Asbestconcentratie	Laag (< 50%)
Afschermingsgraad van het gehele materiaal	Geheel of deels (ook) vrij aan de binnenlucht
Toestand van het materiaal	Onbeschadigd, niet verweerd

Beschrijving	Buizen op zolder
Omgeving	Binnen
Primaire drager	HVAC infrastructuur en uitrusting
Asbestmateriaal	Buis, koker, leiding, pijp, doorvoer
Bindmiddel van asbestmateriaal	Cement
Gebondenheid op basis van bindmiddel	Hecht
Hoeveelheid (lengte - omtrek - dikte - aantal)	<ul style="list-style-type: none">• 1,00 m - 15,00 cm - 0,50 cm - 2 stuks
Totaal volume	0,002 m ³
Eenvoudig bereikbaar	Nee <ul style="list-style-type: none">• Het asbestmateriaal is bedekt (uitgezonderd laag verf, coating, behang, kunststof, textiel) en het wegnemen van het bedekkende materiaal kan niet zonder het bedekkende materiaal te beschadigen.
Bevestigingswijze	<ul style="list-style-type: none">• Verlijmd, ingegoten, versmeerd
Identificatiemethode	Vaststelling zonder monsternamen
Destructieve handeling voor identificatie	Nee

Zorgvuldig beheren

- Zorg voor een veilig beheer en verwijder dit asbestmateriaal wanneer het bij werken eenvoudig bereikbaar wordt. Controleer de toestand jaarlijks op wijzigingen.

- Eenvoudige handelingen: mag via doe-het-zelf of door werknemer(s) met opleidingsattest eenvoudige handelingen
Eenvoudige handelingen via doe het zelf zijn enkel van toepassing op asbesttoepassingen die vrij toegankelijk zijn, hecht gebonden, in goede staat en die verwijderd kunnen worden zonder breken.

Deze toepassing kan niet eenvoudig via doe het zelf verwijderd worden wegens niet eenvoudig bereikbaar.

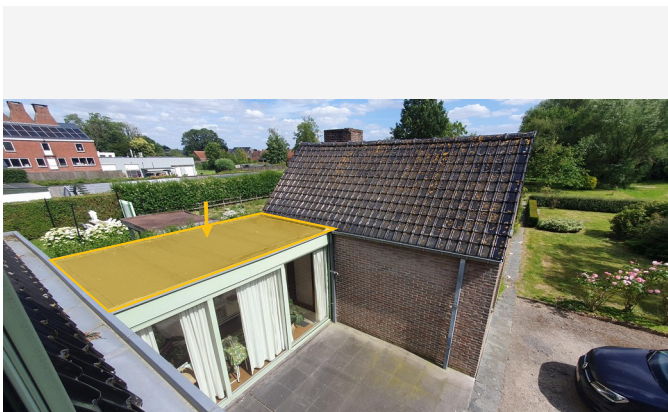
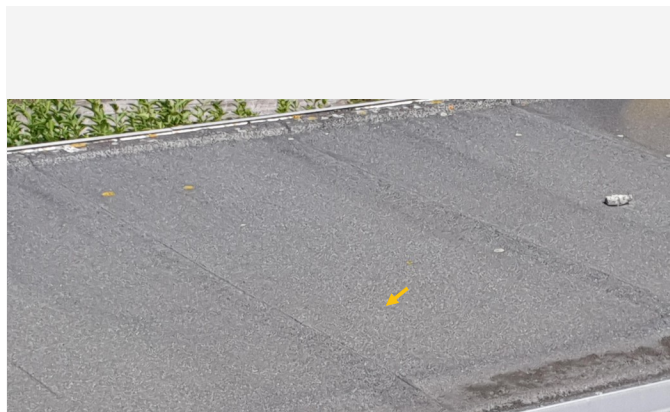
Het asbestmateriaal valt onder de mijlpaal van 2040.

Eindbeoordeling materiaalisico	Laag materiaalisico en/of verlaagde kans op vezelvrijgave
--------------------------------	---

Gebondenheid	Categorie 1: hechtgebonden in oorsprong
Asbestsoort (vezeltype)	Crocidoliet aanwezig
Asbestconcentratie	Laag (< 50%)
Afschermingsgraad van het gehele materiaal	Geheel of deels vrij aan de buitenlucht
Toestand van het materiaal	Onbeschadigd, niet verweerd

Beschrijving	Roofing plat dak
Omgeving	Buiten
Primaire drager	Plat dak
Asbestmateriaal	Dak- en gevelbekleding - Roofing
Bindmiddel van asbestmateriaal	Bitumen (roofing, teer, asfalt)
Gebondenheid op basis van bindmiddel	Hecht
Hoeveelheid (oppervlakte - aantal)	<ul style="list-style-type: none">• 20,00 m² - 1 stuk
Totale oppervlakte	20,00 m ²
Eenvoudig bereikbaar	Ja
Bevestigingswijze	<ul style="list-style-type: none">• Verlijmd, ingegoten, versmeerd
Identificatiemethode	Vaststelling zonder monstername Motivatie: Groot risico op structurele gevolgschade (lekschade, werking installatie,...)
Destructieve handeling voor identificatie	Nee

Zorgvuldig beheren

- Zorg voor een veilig beheer. Vermijd het beschadigen van het asbestmateriaal. Controleer de toestand jaarlijks op wijzigingen.

- Eenvoudige handelingen: enkel door erkend asbestverwijderaar
Indien dit na een staal name effectief asbest blijkt te bevatten, dan kan dit materiaal verwijderd worden door erkend asbestverwijderaar.

Het materiaal is hechtgebonden en vrij toegankelijk maar kan mogelijks breken bij afbraak. Dit is een risico voor de omgeving.

Schakel daarom een erkend asbestverwijderaar in.

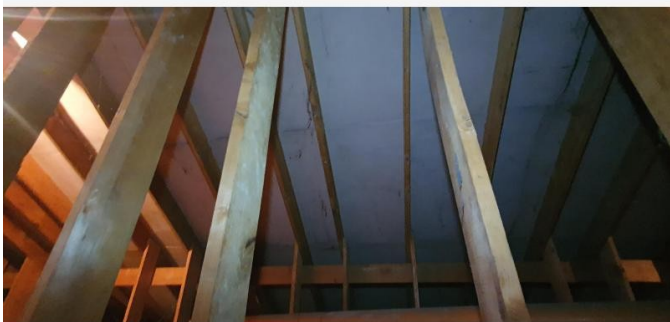
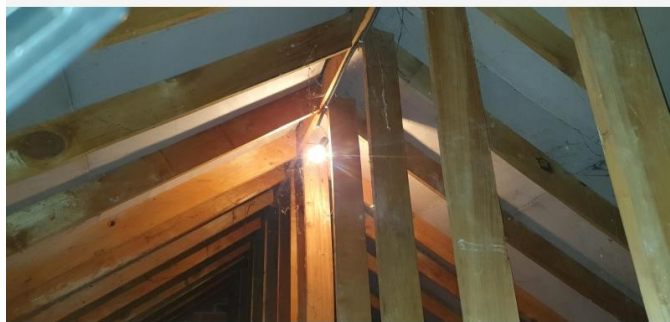
Het asbestmateriaal valt onder de mijlpaal van 2040.

Eindbeoordeling materiaalrisico	Zeer laag materiaalrisico en/of zeer lage kans op vezelvrijgave
---------------------------------	---

Gebondenheid	Categorie 1: hechtgebonden in oorsprong
Asbestsoort (vezeltype)	Alleen chrysotiel
Asbestconcentratie	Laag (< 50%)
Afschermingsgraad van het gehele materiaal	Geheel of deels (ook) vrij aan de binnenlucht
Toestand van het materiaal	Onbeschadigd, niet verweerd

#	Type	Referentie	Resultaat
8.1	Puntmonster	M03	Chrysotiel

Beschrijving	Onderdak woning
Omgeving	Binnen
Primaire drager	Schuin dak
Asbestmateriaal	Dak- en gevelbekleding - Plaat
Bindmiddel van asbestmateriaal	Cement
Gebondenheid op basis van bindmiddel	Hecht
Hoeveelheid (oppervlakte - dikte - aantal)	<ul style="list-style-type: none">• 100,00 m² - 0,50 cm - 1 stuk
Totaal volume	0,50 m ³
Eenvoudig bereikbaar	Nee <ul style="list-style-type: none">• Het asbestmateriaal is bedekt (uitgezonderd laag verf, coating, behang, kunststof, textiel) en het wegnemen van het bedekkende materiaal kan niet zonder het bedekkende materiaal te beschadigen.
Bevestigingswijze	<ul style="list-style-type: none">• Onbekend
Identificatiemethode	Vaststelling met monsternamen
Destructieve handeling voor identificatie	Nee

Zorgvuldig beheren

- Zorg voor een veilig beheer en verwijder dit asbestmateriaal wanneer het bij werken eenvoudig bereikbaar wordt. Controleer de toestand jaarlijks op wijzigingen.

- Eenvoudige handelingen: mag via doe-het-zelf of door werknemer(s) met opleidingsattest eenvoudige handelingen

Deze toepassing kan niet eenvoudig via doe het zelf verwijderd worden wegens niet eenvoudig bereikbaar.

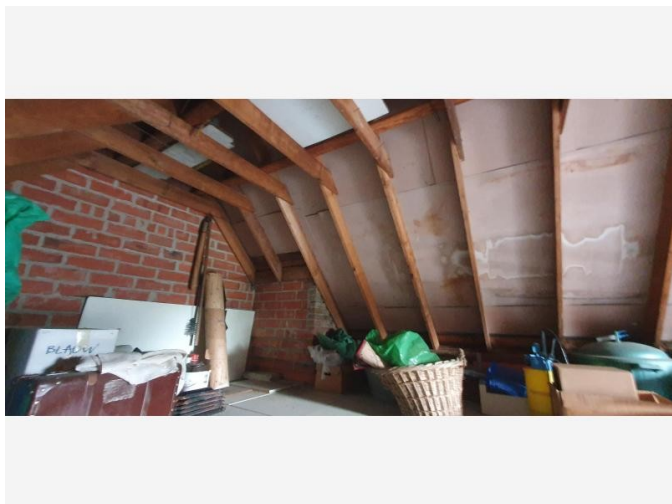
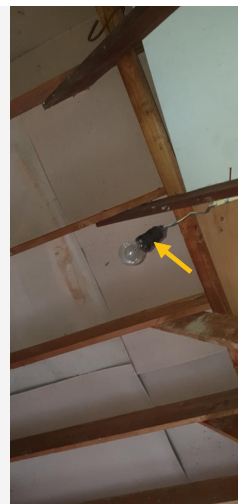
Het asbestmateriaal valt onder de mijlpaal van 2040.

Beschrijving	Lamphouder zolder
Omgeving	Binnen
Primaire drager	Schuin dak
Asbestmateriaal	Plaat, paneel, tablet - Type Bakeliet
Bindmiddel van asbestmateriaal	Kunststof of -hars
Gebondenheid op basis van bindmiddel	Hecht
Hoeveelheid (oppervlakte - dikte - aantal)	• 0,05 m ² - 5,00 cm - 1 stuk
Totaal volume	0,003 m ³
Eenvoudig bereikbaar	Ja
Bevestigingswijze	• Geschroefd
Identificatiemethode	Vaststelling zonder monstername
Destructieve handeling voor identificatie	Nee

Zorgvuldig beheren

Het materiaal kan weggenomen worden zonder te breken.

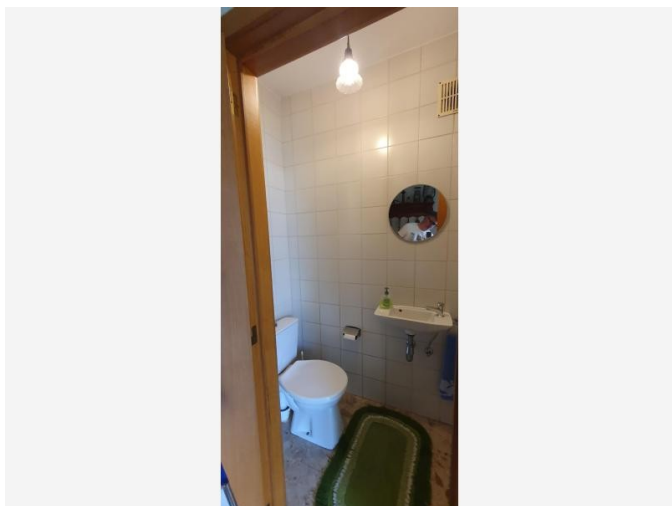
Identificatiemethode	Redelijk vermoeden
Primaire drager	Binnenwand
(Asbest)materiaal	In-situ afwerkingslagen - Lijm laag
Bindmiddel	Lijm
Gebondenheid bindmiddel	Hecht

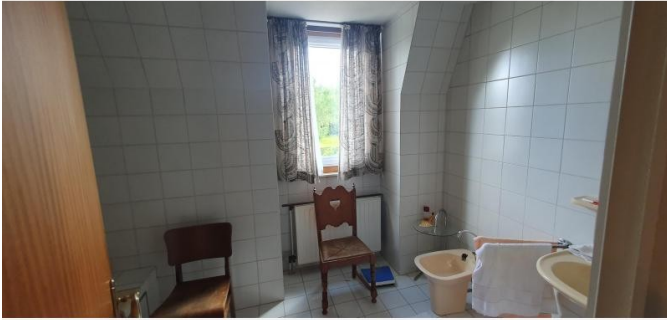
Identificatiemethode	Redelijk vermoeden
Primaire drager	Binnenwand
(Asbest)materiaal	In-situ afwerkingslagen - Lijm laag
Bindmiddel	Lijm
Gebondenheid bindmiddel	Hecht

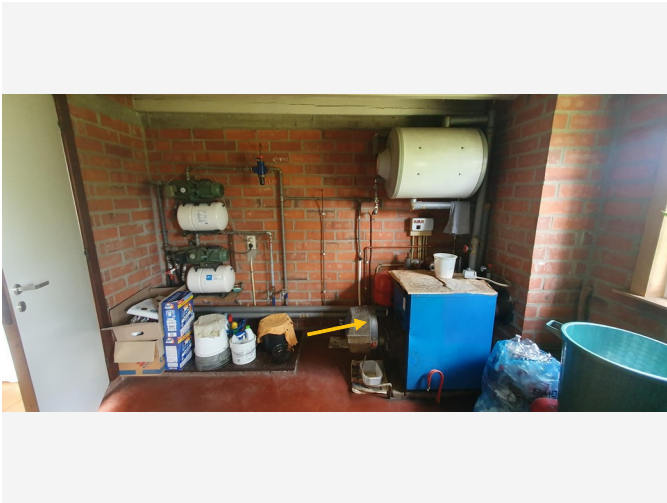
Identificatiemethode	Redelijk vermoeden
Primaire drager	HVAC infrastructuur en uitrusting

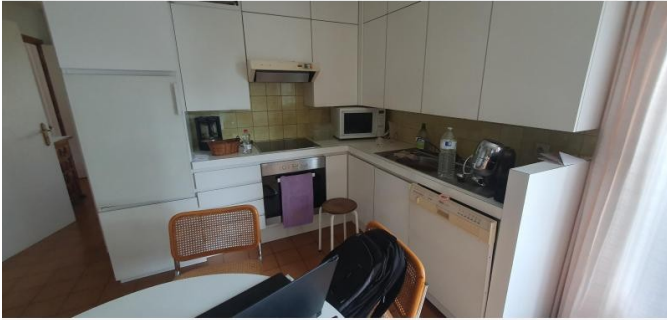
Identificatiemethode	Redelijk vermoeden
Primaire drager	Binnenwand
(Asbest)materiaal	In-situ afwerkingslagen - Lijm laag
Bindmiddel	Lijm
Gebondenheid bindmiddel	Hecht

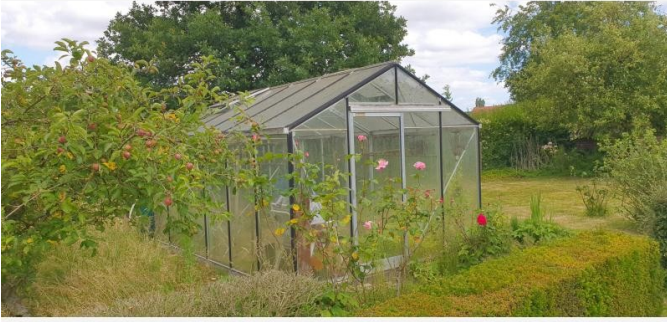
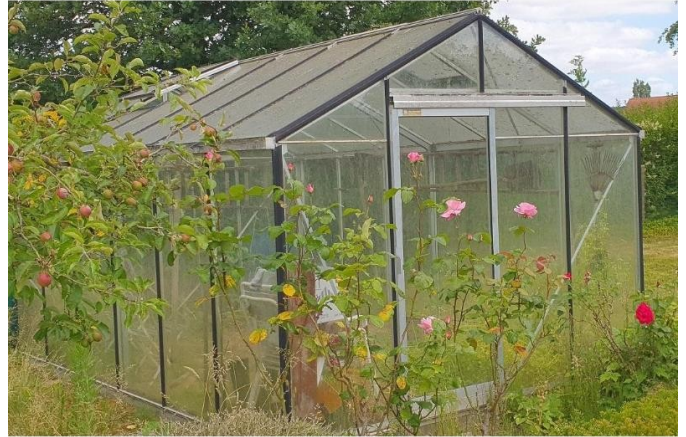
Fiche 15: Serre geen asbest

Geen asbest

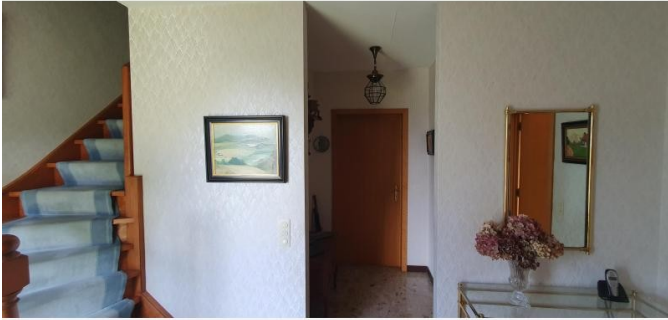
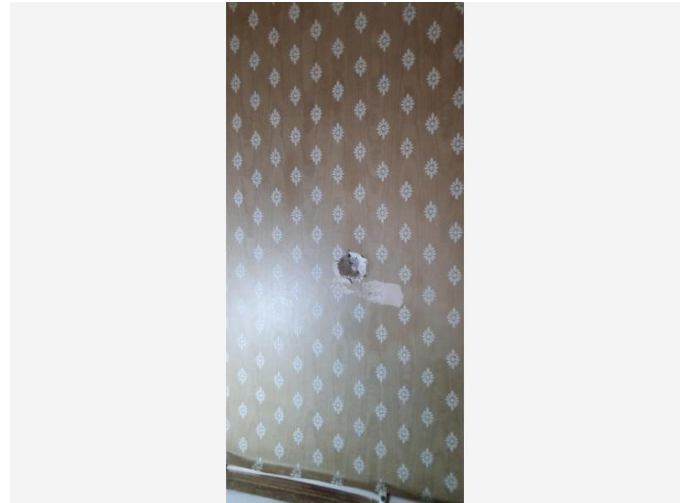
Fiche 16: pleisterwerk muren

Geen asbest

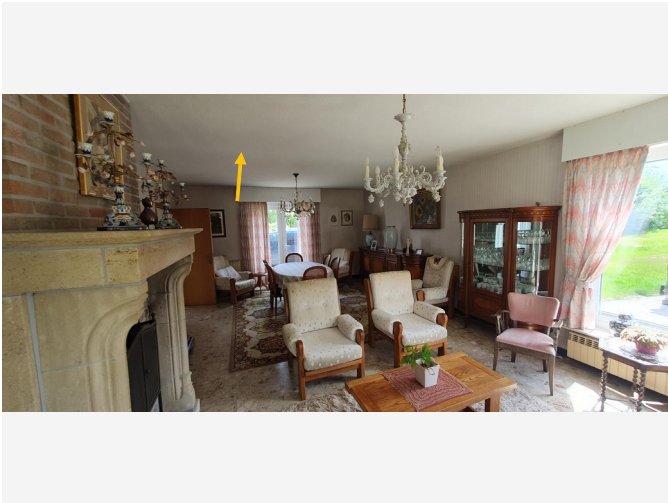
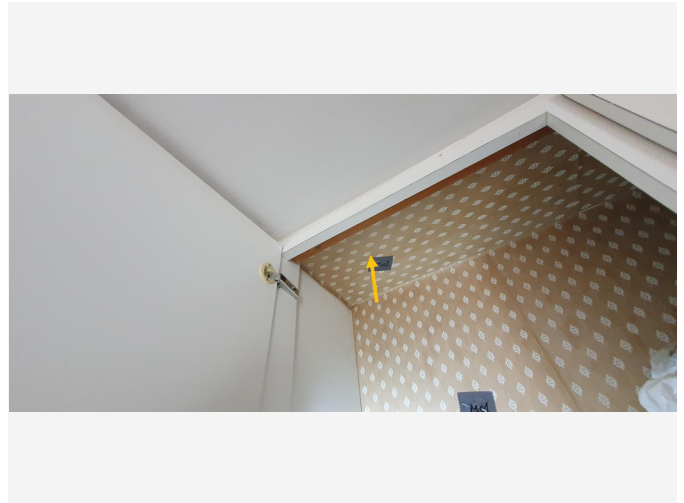
Fiche 17: pleisterwerk plafond

Geen asbest
