Asbestinventarisatetest

Passendalesteenweg 13, 8840 Staden

Attestnummer : 20240910-000140.000

Zone 1: Hoofdgebouw

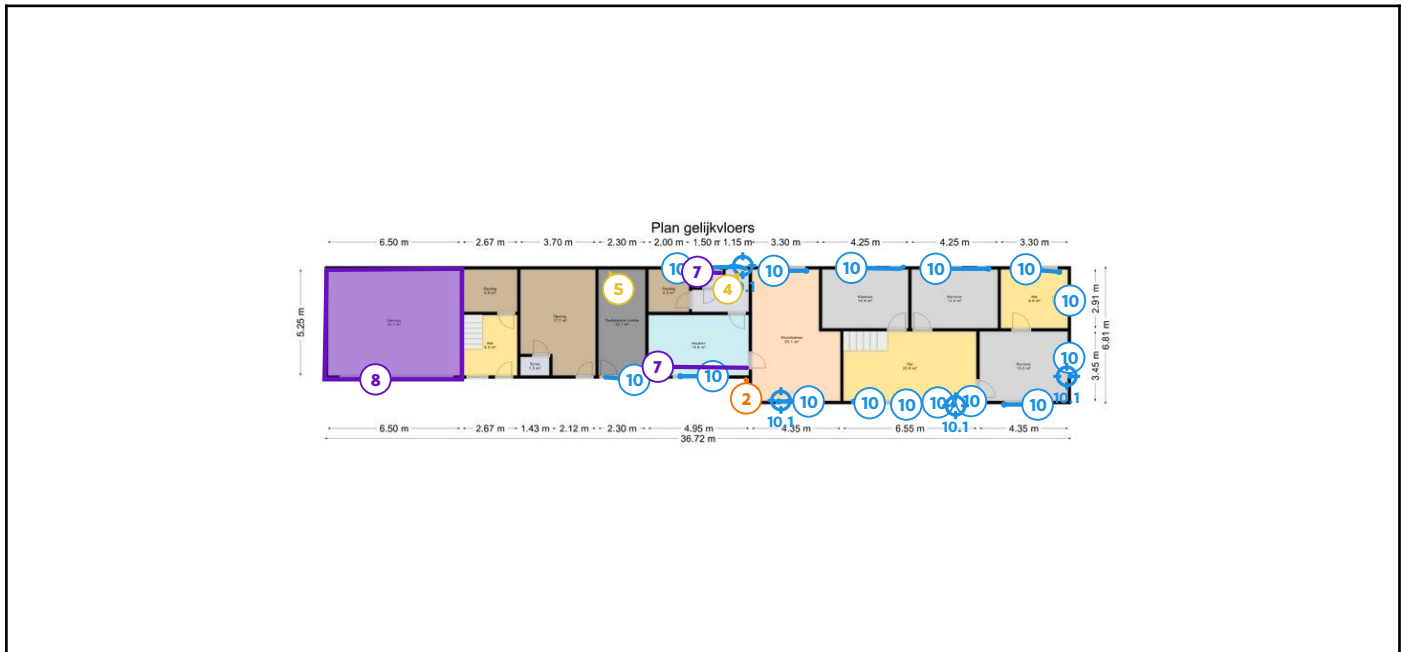
Plan 1.1: Plan gelijkvloers

Beschrijving	Type	Actie
2. Lei zijgevel muur	Asbestmateriaal	Verwijderen
4. Vensterbank binnenzijde - asbesthoudend	Asbestmateriaal	Zorgvuldig beheren
5. Bakeliet - elektriciteit	Asbestmateriaal	Zorgvuldig beheren
7. Tegels verlijming keuken en badkamer	Advies	-
8. Platdak van de garage behoort tot gemene delen Garageboxen	Advies	-
10. Mastiek tussen beglazing en gevelmetselwerk - staalname	Geen asbest	-
10.1 Code: MM03	Mengmonster	-

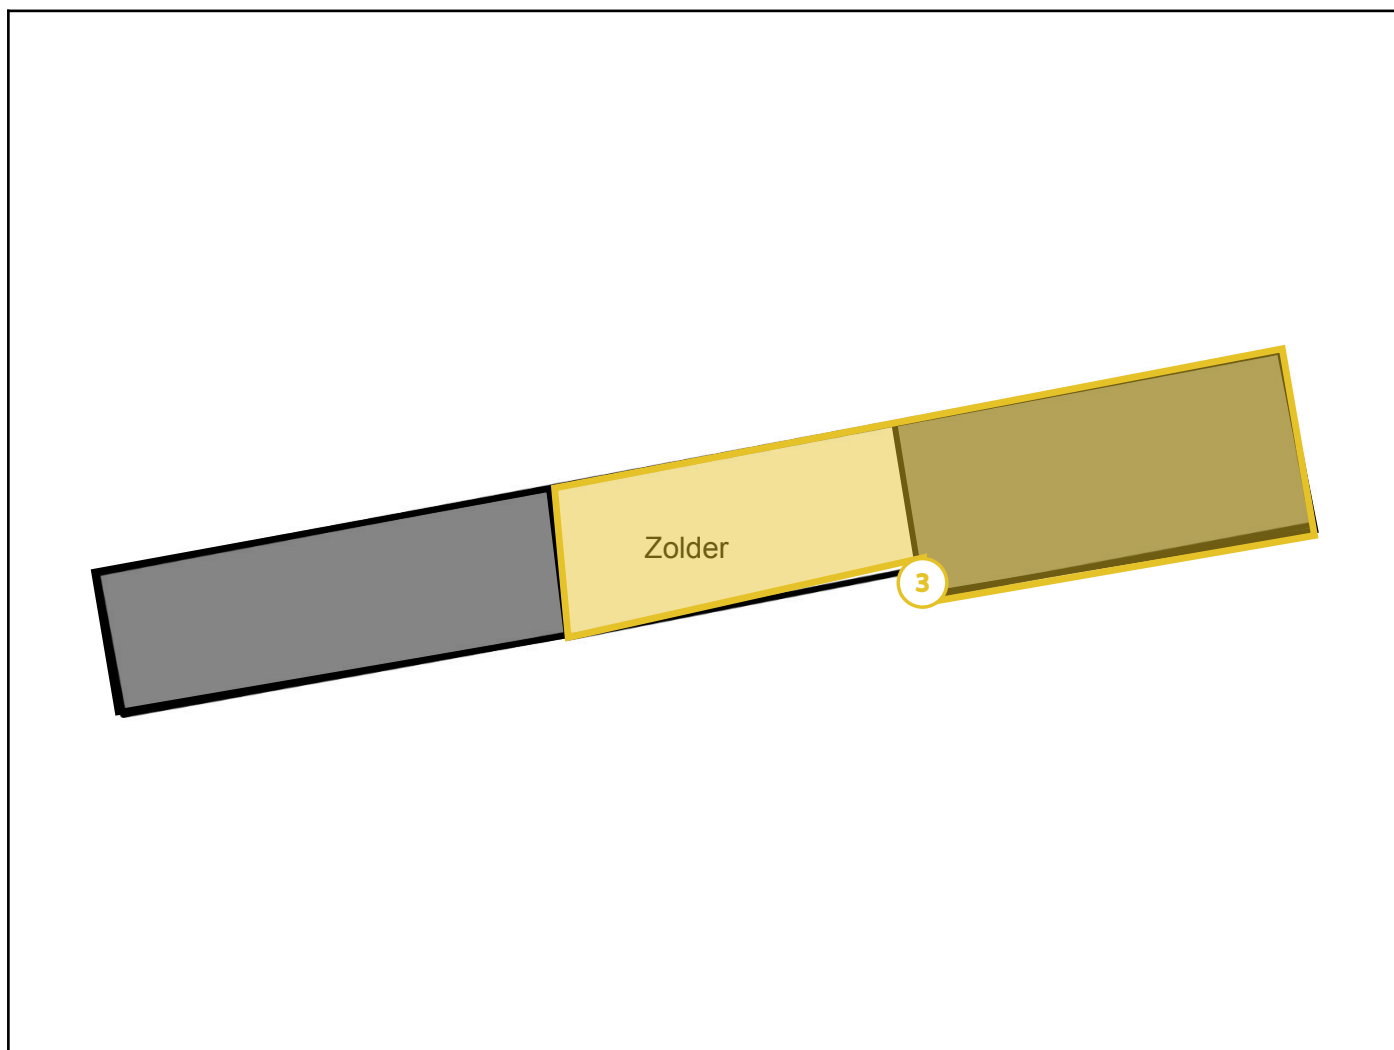
Plan 1.7: Plan Zolder boven Opslag en technische ruimte

Beschrijving	Type	Actie
3. Onderdak gebouw - geen staalname - geen stootvaste bescherming	Asbestmateriaal	Zorgvuldig beheren

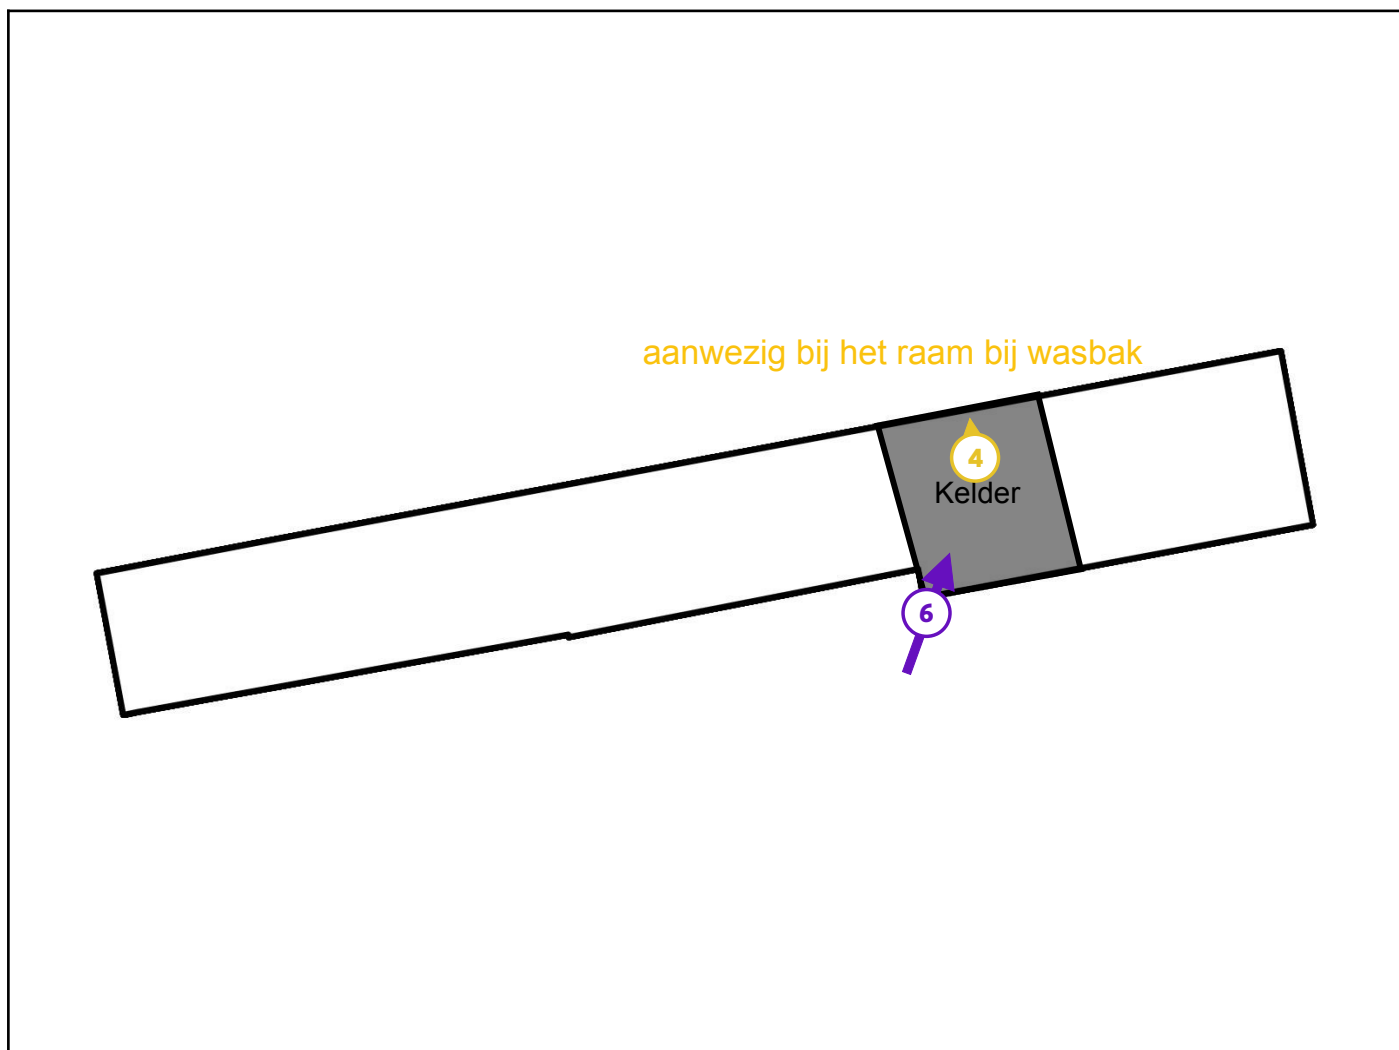
Plan 1.8: Plan Kelder - Cel

Beschrijving	Type	Actie
4. Vensterbank binnenzijde - asbesthoudend	Asbestmateriaal	Zorgvuldig beheren
6. Metalen deur in kelder voor de cellen	Advies	-

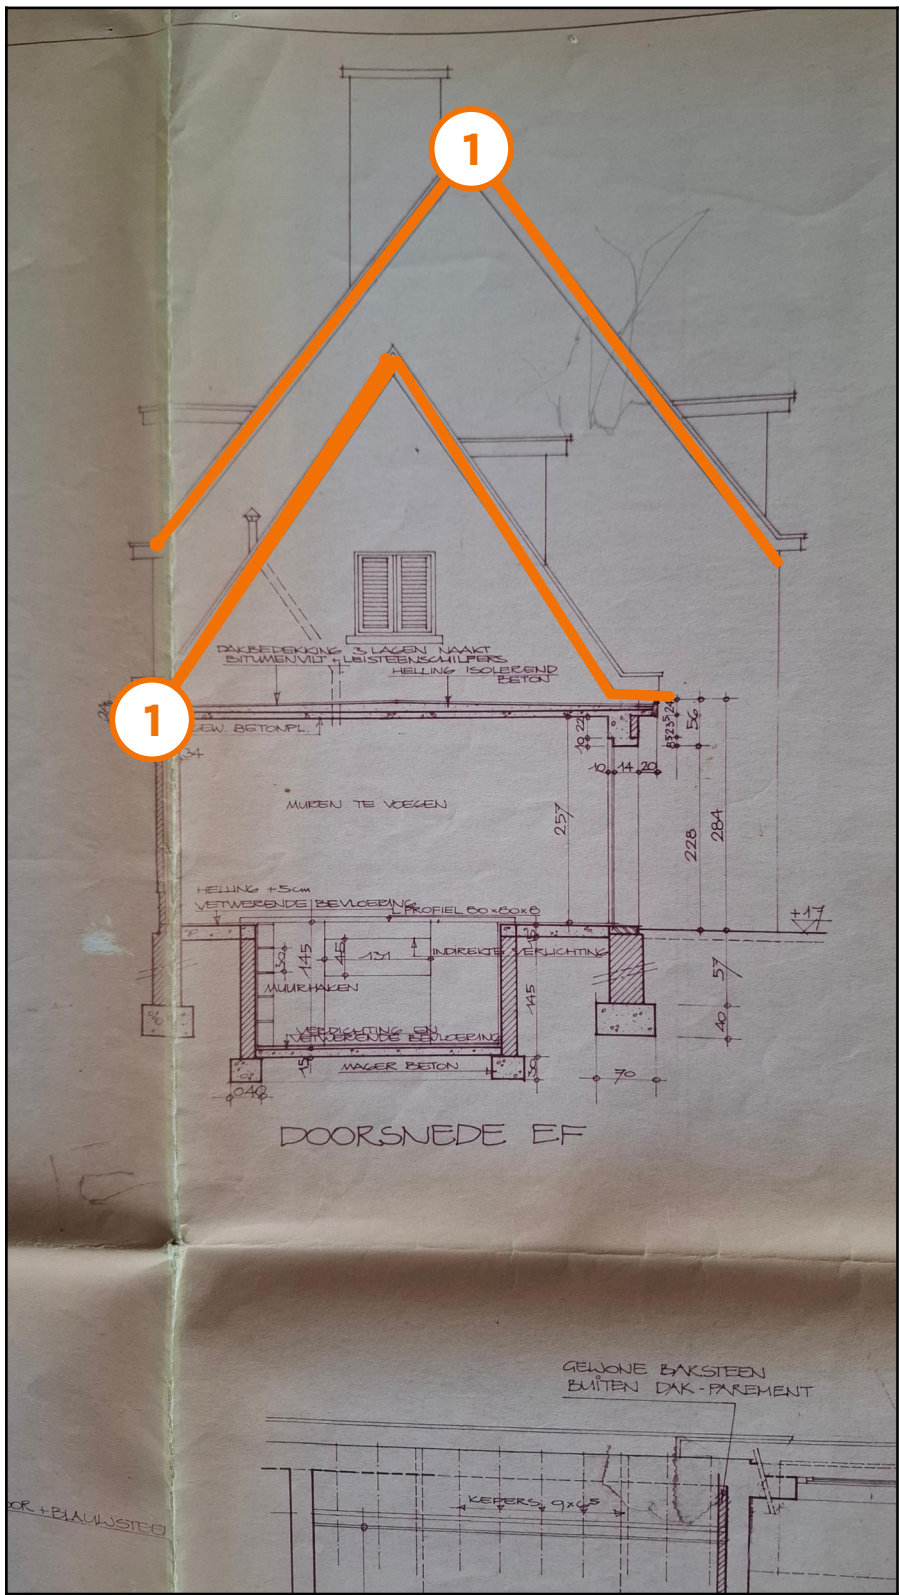
Plan 1.10: Plan doorsnede

1. Afboording dak	Asbestmateriaal	Verwijderen
-------------------	-----------------	-----------------------------

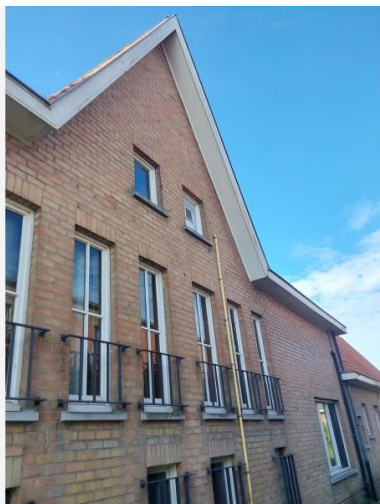
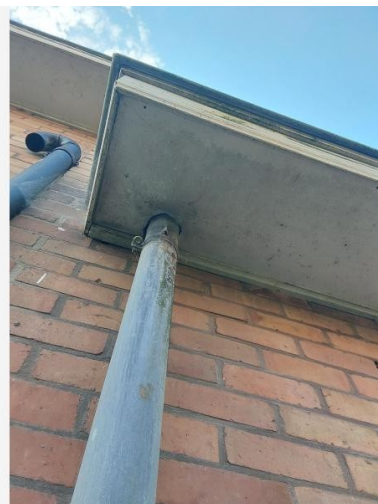
Eindbeoordeling materiaalrisico	Laag materiaalrisico en/of verlaagde kans op vezelvrijgave
Opmerking	Er is wat begroeiing aanwezig van vegetatie.

Gebondenheid	Categorie 1: hechtgebonden in oorsprong
Asbestsoort (vezeltype)	Crocidoliet aanwezig
Asbestconcentratie	Laag (< 50%)
Afschermingsgraad van het gehele materiaal	Geheel of deels vrij aan de buitenlucht
Toestand van het materiaal	Licht beschadigd, licht verweerd. Intact calciumsilicaatmateriaal of categorie III 'gebondenheid'

Beschrijving	Afboording dak
Omgeving	Buiten
Primaire drager	Schuin dak
Asbestmateriaal	Dak- en gevelbekleding - Nok, windveer, boeiboord
Bindmiddel van asbestmateriaal	Cement
Gebondenheid op basis van bindmiddel	Hecht
Hoeveelheid (oppervlakte - aantal)	<ul style="list-style-type: none">• 4,80 m² - 1 stuk
Totale oppervlakte	4,80 m ²
Eenvoudig bereikbaar	Ja
Bevestigingswijze	<ul style="list-style-type: none">• Geschroefd
Identificatiemethode	Vaststelling zonder monsternamen
Destructieve handeling voor identificatie	Nee

- Verwijder dit asbestmateriaal zo snel mogelijk. Volg de toestand goed op.

- Eenvoudige handelingen: mag via doe-het-zelf of door werknemer(s) met opleidingsattest eenvoudige handelingen
Asbest buiten een gebouw: Bevindt het asbest zich buiten uw woning of gebouw? Dan mag u de volgende toepassingen zelf wegnemen: hechtgebonden asbest dat niet beschadigd is; hechtgebonden asbest dat wel beschadigd is en waarbij er vrije asbestvezels zichtbaar zijn. Een beschadigde asbesttoepassing of asbest in slechte staat kan makkelijk verder breken of vergruizen. Er komen dan schadelijke asbestvezels vrij die ingeademd kunnen worden. De volgende asbesthoudende materialen mag u als particulier of zelfstandige zelf verwijderen, ongeacht of ze zich binnen of buiten bevinden: dichtingen of pakkingen; koorden en andere gewezen materialen; remvoeringen of gelijkaardige toepassingen.

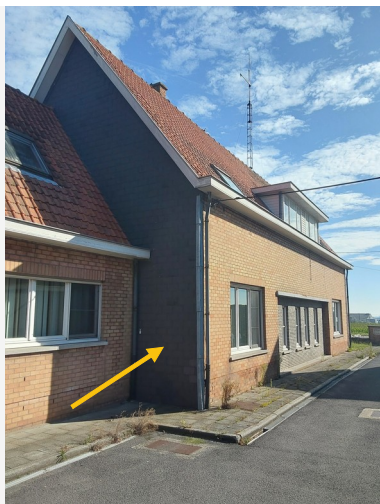
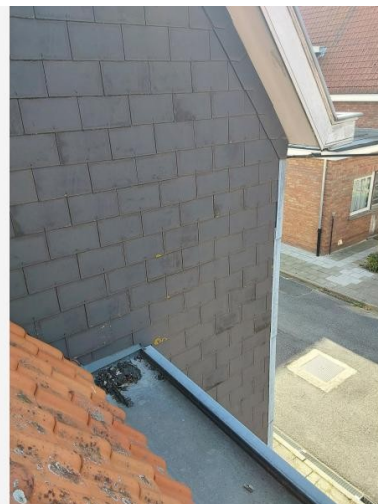
Eindbeoordeling materiaalrisico	Laag materiaalrisico en/of verlaagde kans op vezelvrijgave
---------------------------------	--

Gebondenheid	Categorie 1: hechtgebonden in oorsprong
Asbestsoort (vezeltype)	Amfibool aanwezig, uitgezonderd crocidoliet
Asbestconcentratie	Laag (< 50%)
Afschermingsgraad van het gehele materiaal	Geheel of deels vrij aan de buitenlucht
Toestand van het materiaal	Licht beschadigd, licht verweerd. Intact calciumsilicaatmateriaal of categorie III 'gebondenheid'

Beschrijving	Lei zijgevel muur
Omgeving	Buiten
Primaire drager	Wand buitenschil
Asbestmateriaal	Dak- en gevelbekleding - Lei, shingle
Bindmiddel van asbestmateriaal	Cement
Gebondenheid op basis van bindmiddel	Hecht
Hoeveelheid (oppervlakte - aantal)	<ul style="list-style-type: none">• 12,00 m² - 2 stuks
Totale oppervlakte	24,00 m ²
Eenvoudig bereikbaar	Ja
Bevestigingswijze	<ul style="list-style-type: none">• Genageld, geniet
Identificatiemethode	Vaststelling zonder monstername
Destructieve handeling voor identificatie	Nee

- Verwijder dit asbestmateriaal zo snel mogelijk. Volg de toestand goed op.
- Hemelwater dat afspoelt van asbestcement daken of gevels kan asbestdeeltjes bevatten. Gebruik het enkel voor gesloten circuits (bv. spoelen toiletten). Reinig na het vervangen van het dak of de gevel de dakgoten en regenwaterput of -ton om asbesthoudend sediment of slib te verwijderen

- Eenvoudige handelingen: mag via doe-het-zelf of door werknemer(s) met opleidingsattest eenvoudige handelingen
Asbest buiten een gebouw: Bevindt het asbest zich buiten uw woning of gebouw? Dan mag u de volgende toepassingen zelf wegnemen: hechtgebonden asbest dat niet beschadigd is; hechtgebonden asbest dat wel beschadigd is en waarbij er vrije asbestvezels zichtbaar zijn. Een beschadigde asbesttoepassing of asbest in slechte staat kan makkelijk verder breken of vergruizen. Er komen dan schadelijke asbestvezels vrij die ingeademd kunnen worden. De volgende asbesthoudende materialen mag u als particulier of zelfstandige zelf verwijderen, ongeacht of ze zich binnen of buiten bevinden: dichtingen of pakkingen; koorden en andere gewezen materialen; remvoeringen of gelijkaardige toepassingen.

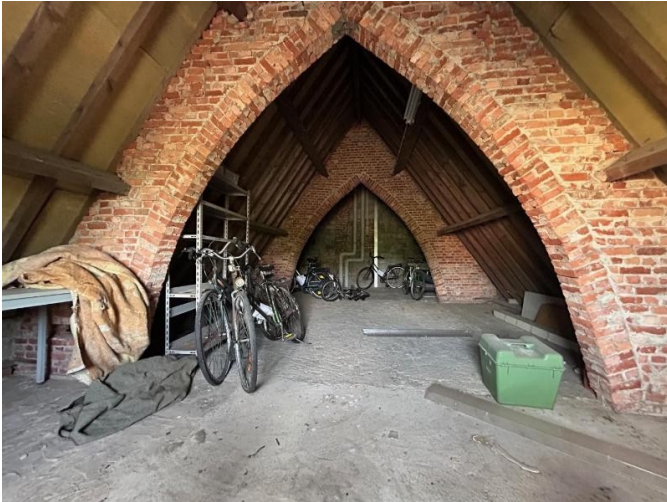
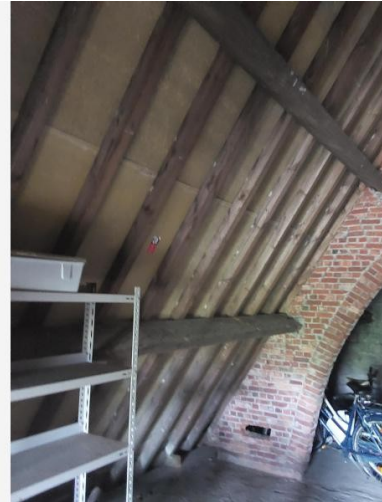
Fiche 3: Onderdak gebouw - geen staalname - geen stootvaste bescherming

Eindbeoordeling materiaalrisico	Laag materiaalrisico en/of verlaagde kans op vezelvrijgave
---------------------------------	--

Gebondenheid	Categorie 1: hechtgebonden in oorsprong
Asbestsoort (vezeltype)	Crocidoliet aanwezig
Asbestconcentratie	Laag (< 50%)
Afschermingsgraad van het gehele materiaal	Geheel of deels (ook) vrij aan de binnenlucht
Toestand van het materiaal	Onbeschadigd, niet verweerd

Beschrijving	Onderdak gebouw - geen staalname - geen stootvaste bescherming
Omgeving	Grenst aan binnen- en buitenlucht
Primaire drager	Schuin dak
Asbestmateriaal	Plaat, paneel, tablet - Type Menuiserite
Bindmiddel van asbestmateriaal	Cement
Gebondenheid op basis van bindmiddel	Hecht
Hoeveelheid (oppervlakte - dikte - aantal)	<ul style="list-style-type: none">• 137,26 m² - 0,30 cm - 1 stuk• 99,83 m² - 0,29 cm - 1 stuk
Totaal volume	0,701 m ³
Eenvoudig bereikbaar	Nee <ul style="list-style-type: none">• Het asbestmateriaal is bedekt (uitgezonderd laag verf, coating, behang, kunststof, textiel) en het wegnemen van het bedekkende materiaal kan niet zonder het bedekkende materiaal te beschadigen.
Bevestigingswijze	<ul style="list-style-type: none">• Genageld, geniet
Identificatiemethode	Vaststelling zonder monstername
Destructieve handeling voor identificatie	Nee

- Zorg voor een veilig beheer en verwijder dit asbestmateriaal wanneer het bij werken eenvoudig bereikbaar wordt. Controleer de toestand jaarlijks op wijzigingen.

- Eenvoudige handelingen: mag via doe-het-zelf of door werknemer(s) met opleidingsattest eenvoudige handelingen
Asbest buiten een gebouw: Bevindt het asbest zich buiten uw woning of gebouw? Dan mag u de volgende toepassingen zelf wegnemen: hechtgebonden asbest dat niet beschadigd is; hechtgebonden asbest dat wel beschadigd is en waarbij er vrije asbestvezels zichtbaar zijn. Een beschadigde asbesttoepassing of asbest in slechte staat kan makkelijk verder breken of vergruizen. Er komen dan schadelijke asbestvezels vrij die ingeademd kunnen worden. De volgende asbesthoudende materialen mag u als particulier of zelfstandige zelf verwijderen, ongeacht of ze zich binnen of buiten bevinden: dichtingen of pakkingen; koorden en andere geweven materialen; remvoeringen of gelijkaardige toepassingen.

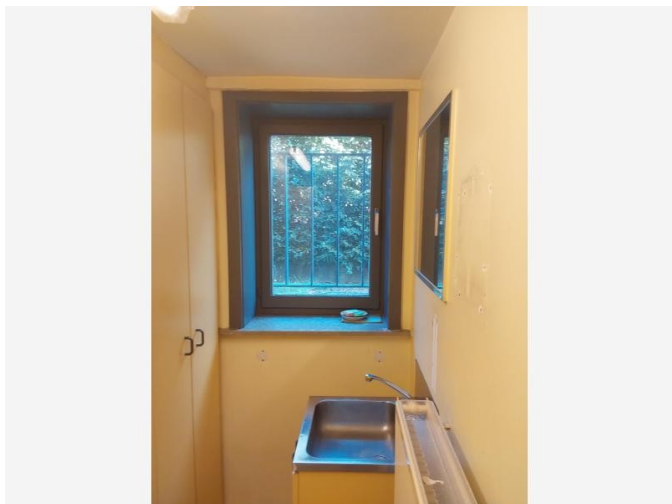
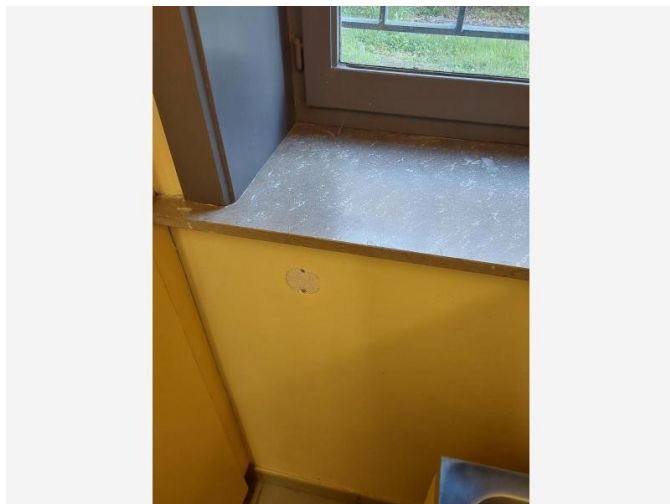
Eindbeoordeling materiaalrisico	Zeer laag materiaalrisico en/of zeer lage kans op vezelvrijgave
---------------------------------	---

Gebondenheid	Categorie 1: hechtgebonden in oorsprong
Asbestsoort (vezeltype)	Alleen chrysotiel
Asbestconcentratie	Laag (< 50%)
Afschermingsgraad van het gehele materiaal	Geheel of deels (ook) vrij aan de binnenlucht
Toestand van het materiaal	Onbeschadigd, niet verweerd

Beschrijving	Vensterbank binnenzijde - asbesthoudend
Omgeving	Grenst aan binnen- en buitenlucht
Primaire drager	Binnenwand
Asbestmateriaal	Plaat, paneel, tablet - Type Massal
Bindmiddel van asbestmateriaal	Cement
Gebondenheid op basis van bindmiddel	Hecht
Hoeveelheid (oppervlakte - dikte - aantal)	• 1,20 m ² - 1,00 cm - 4 stuks
Totaal volume	0,048 m ³
Eenvoudig bereikbaar	Ja
Bevestigingswijze	• Geklemd
Identificatiemethode	Vaststelling zonder monstername
Destructieve handeling voor identificatie	Nee
Opmerking	Er zijn nog enkele asbesthoudende vensterbanken niet vervangen.

- Zorg voor een veilig beheer en verwijder dit asbestmateriaal wanneer het bij werken eenvoudig bereikbaar wordt. Controleer de toestand jaarlijks op wijzigingen.
- Verwijder dit asbestmateriaal zo snel mogelijk. Volg de toestand goed op.

- Eenvoudige handelingen: mag via doe-het-zelf of door werknemer(s) met opleidingsattest eenvoudige handelingen
Asbest binnen een gebouw : In binnenruimtes mag u alleen hechtgebonden asbest verwijderen dat niet beschadigd is. Dat betekent dat het materiaal volledig intact is en er geen vrije asbestvezels zichtbaar zijn.

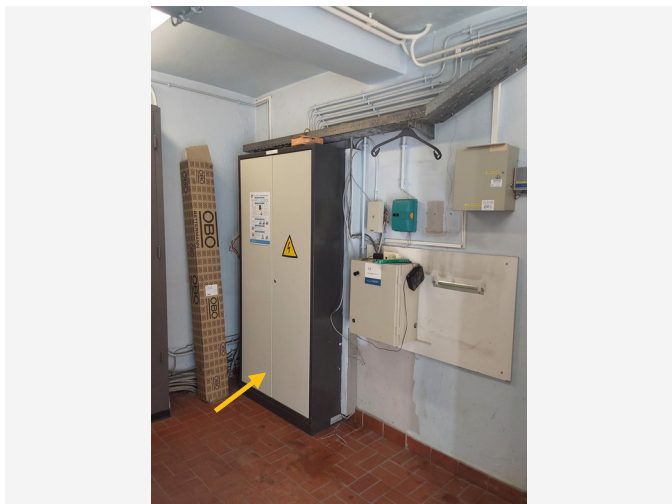
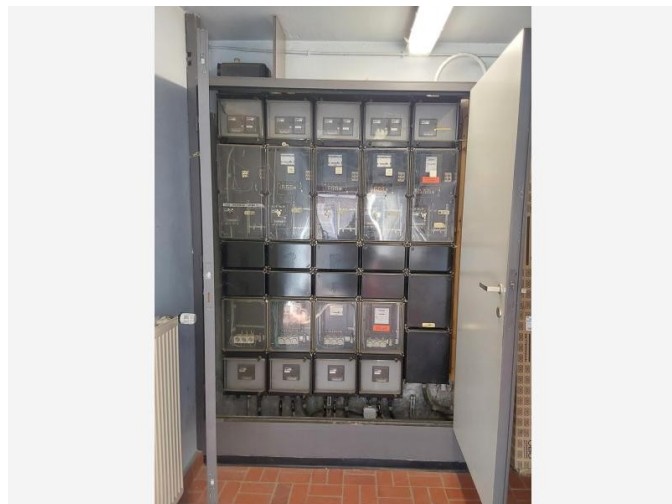
Eindbeoordeling materiaalisico	Laag materiaalisico en/of verlaagde kans op vezelvrijgave
--------------------------------	---

Gebondenheid	Categorie 1: hechtgebonden in oorsprong
Asbestsoort (vezeltype)	Crocidoliet aanwezig
Asbestconcentratie	Laag (< 50%)
Afschermingsgraad van het gehele materiaal	Geheel of deels (ook) vrij aan de binnenlucht
Toestand van het materiaal	Onbeschadigd, niet verweerd

Beschrijving	Bakeliet - elektriciteit
Omgeving	Binnen
Primaire drager	Binnenwand
Asbestmateriaal	Plaat, paneel, tablet - Type Bakeliet
Bindmiddel van asbestmateriaal	Kunststof of -hars
Gebondenheid op basis van bindmiddel	Hecht
Hoeveelheid (oppervlakte - dikte - aantal)	• 8,00 m ² - 0,50 cm - 1 stuk
Totaal volume	0,04 m ³
Eenvoudig bereikbaar	Ja
Bevestigingswijze	• Verlijmd, ingegoten, versmeerd
Identificatiemethode	Vaststelling zonder monsternamen
Destructieve handeling voor identificatie	Nee
Opmerking	De hoeveelheid is een indicatie. Elektriciteitsmeter en stopcontacten bestaan uit bakeliet. De nutsmeter eigendom van de nutsmaatschappij is ook verdacht.

- Zorg voor een veilig beheer. Vermijd het beschadigen van het asbestmateriaal. Controleer de toestand jaarlijks op wijzigingen.

- Eenvoudige handelingen: mag via doe-het-zelf of door werknemer(s) met opleidingsattest eenvoudige handelingen
Asbest binnen een gebouw : In binnenruimtes mag u alleen hechtgebonden asbest verwijderen dat niet beschadigd is. Dat betekent dat het materiaal volledig intact is en er geen vrije asbestvezels zichtbaar zijn.

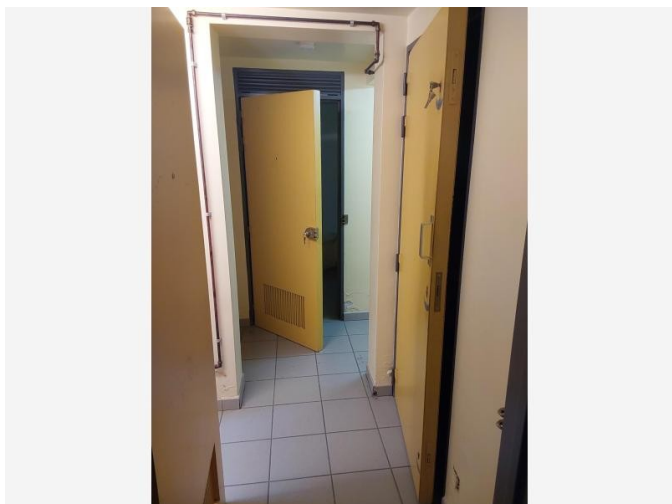
De deuren in de kelder voor de cellen bestaan uit metaal.

Identificatiemethode	Vaststelling & expertise (niet-asbestverdacht)
----------------------	--

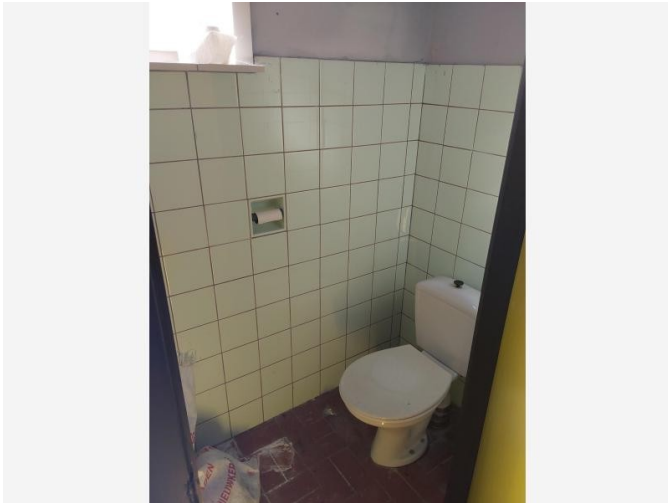
De tegels konden niet verder onderzocht worden naar verlijming van de tegel. Dit behoort tot destructief onderzoek en dit is niet noodzakelijk voor dit attest. Bij het verwijderen van de tegels moet er aandacht worden gegeven dat er mogelijk asbestverdacht lijm werd gebruikt voor de bevestiging.

Identificatiemethode	Verder destructief onderzoek indien noodzakelijk
----------------------	--

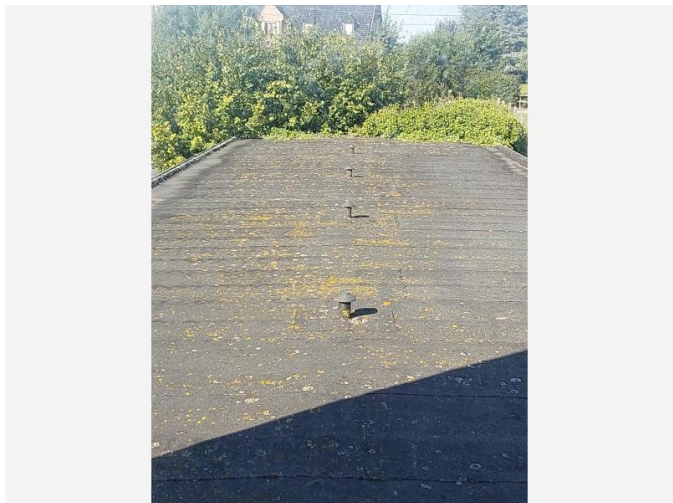
Fiche 8: Platdak van de garage behoort tot gemene delen Garageboxen

Platdak van de garage behoort tot gemene delen Garageboxen. Deze werd niet onderzocht.

Identificatiemethode	Behoort tot gemene delen
----------------------	--------------------------

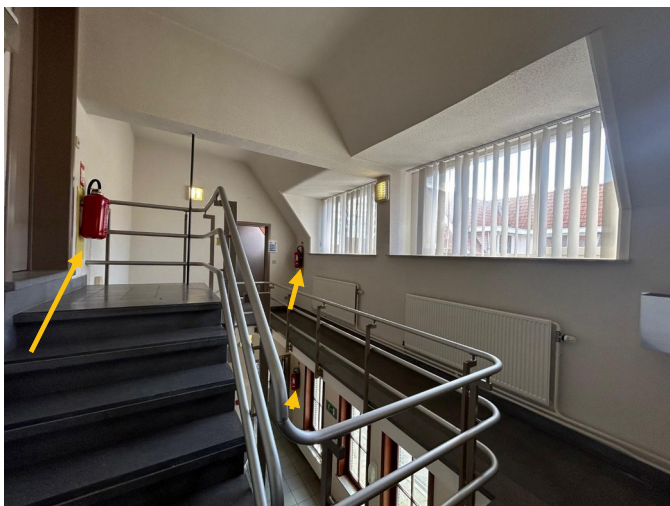
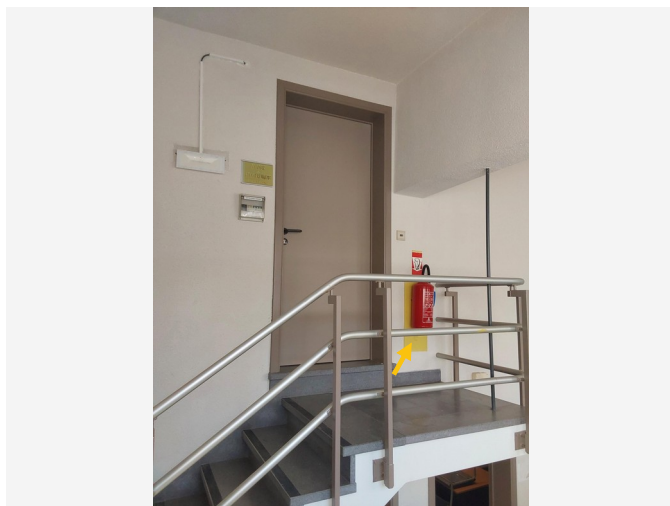
Fiche 9: Plaat achter brandblussers

Geen asbest

#	Type	Referentie	Resultaat
9.1	Puntmonster	MM06	Geen asbest

Beschrijving	Plaat achter brandblussers
Omgeving	Binnen
Primaire drager	Binnenwand
Bindmiddel van materiaal	Cement
Gebondenheid op basis van bindmiddel	Hecht
Hoeveelheid (oppervlakte - dikte - aantal)	• 6,00 m ² - 0,40 cm - 1 stuk
Totaal volume	0,024 m ³
Identificatiemethode	Vaststelling met monstername
Destructieve handeling voor identificatie	Nee

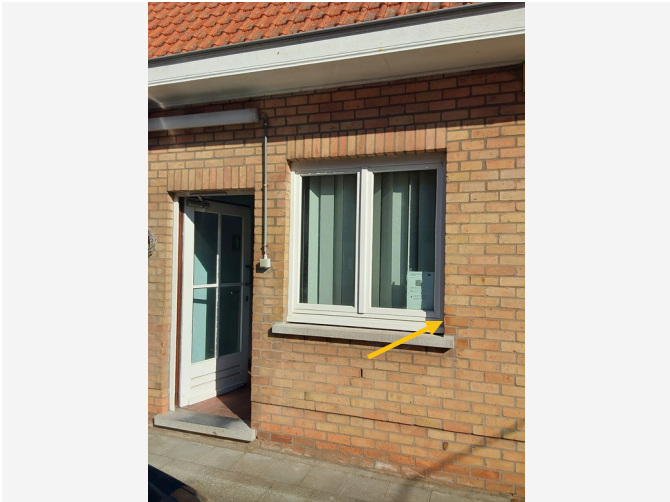
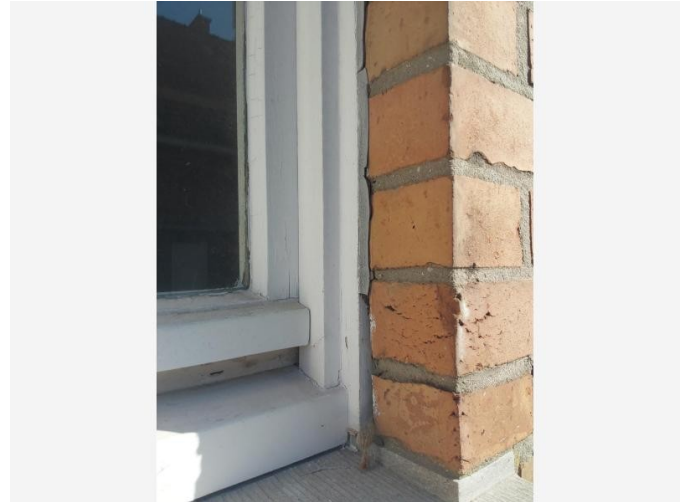
Fiche 10: Mastiek tussen beglazing en gevelmetselwerk - staalname

Geen asbest

#	Type	Referentie	Resultaat
10.1	Mengmonster	MM03	Geen asbest

Beschrijving	Mastiek tussen beglazing en gevelmetselwerk - staalname
Omgeving	Buiten
Primaire drager	Wand buitenschil
Bindmiddel van materiaal	Kitten, mastiek, pasta
Gebondenheid op basis van bindmiddel	Hecht
Hoeveelheid (gewicht - aantal)	• 5,60 kg - 1 stuk
Totaal gewicht	5,60 kg
Identificatiemethode	Vaststelling met monstername
Destructieve handeling voor identificatie	Nee

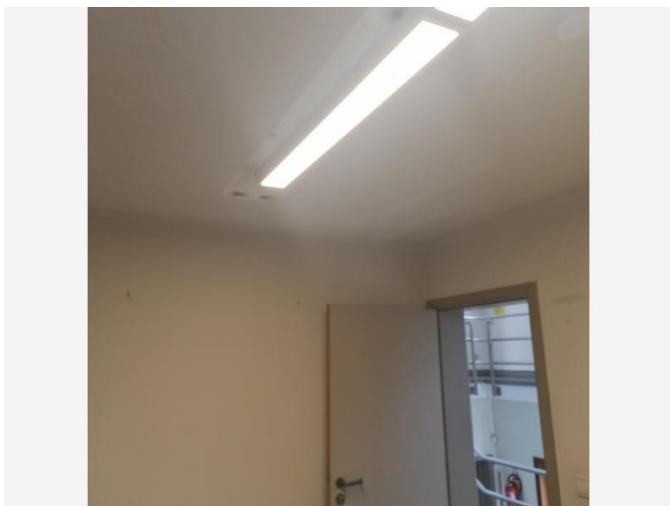
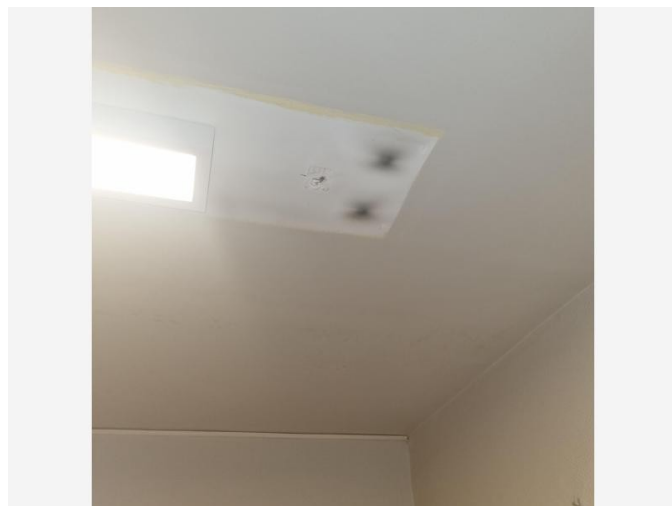
Geen asbest

#	Type	Referentie	Resultaat
11.1	Mengmonster	MM02	Geen asbest

Beschrijving	Pleisterwerk Plafond
Omgeving	Binnen
Primaire drager	Plafond
Bindmiddel van materiaal	Gips - kalk
Gebondenheid op basis van bindmiddel	Niet-hechtgebonden
Hoeveelheid (oppervlakte - dikte - aantal)	• 137,00 m ² - 1,00 cm - 2 stuks
Totaal volume	2,74 m ³
Identificatiemethode	Vaststelling met monstername
Destructieve handeling voor identificatie	Nee
Opmerking	Door de grote hoeveelheid van het gebouw werd er op alle locaties bemonsterd om een representatief beeld te hebben van het gebouw.

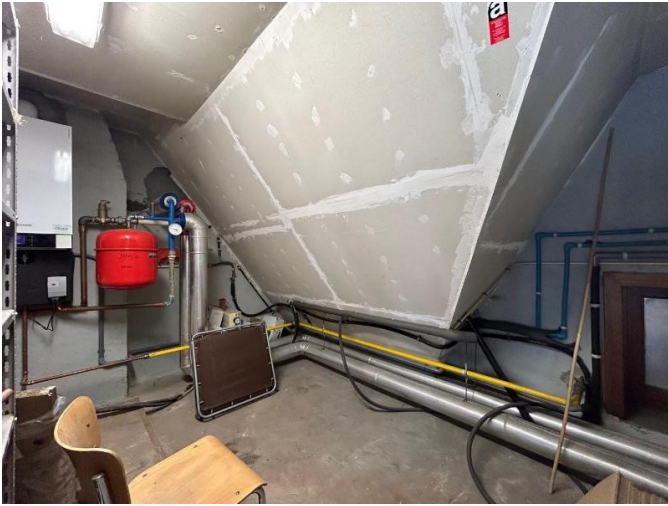
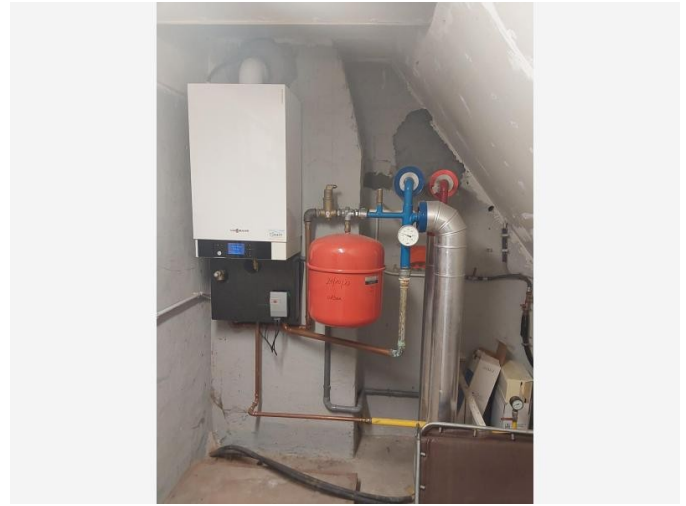
Geen asbest

#	Type	Referentie	Resultaat
12.1	Mengmonster	MM04	Geen asbest

Beschrijving	RF beplating zolder bij stooklokaal
Omgeving	Binnen
Primaire drager	Plafond
Bindmiddel van materiaal	Calciumsilicaat
Gebondenheid op basis van bindmiddel	Niet-hechtgebonden
Hoeveelheid (oppervlakte - dikte - aantal)	• 10,29 m ² - 1,00 cm - 1 stuk
Totaal volume	0,103 m ³
Identificatiemethode	Vaststelling met monstername
Destructieve handeling voor identificatie	Nee

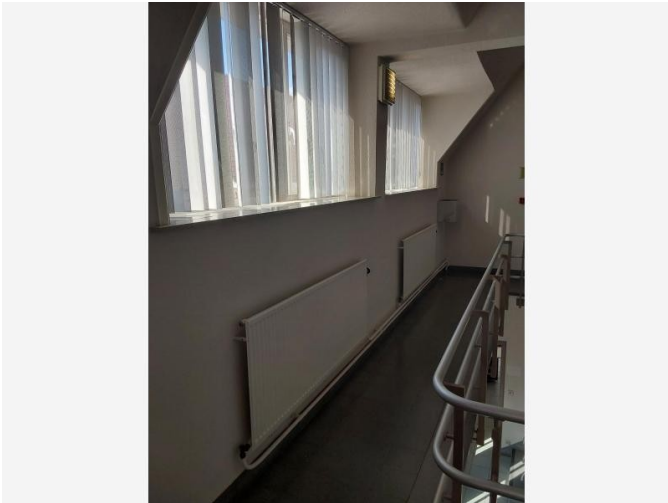
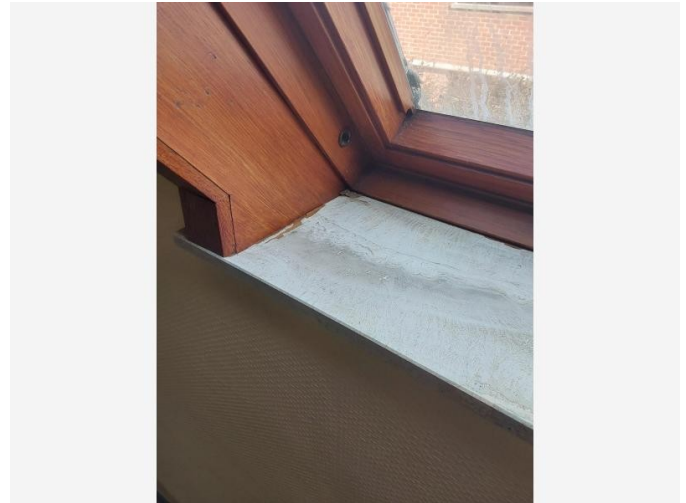
Geen asbest

#	Type	Referentie	Resultaat
13.1	Mengmonster	MM05	Geen asbest

Beschrijving	Vensterbank Binnenzijde niet asbesthoudend
Omgeving	Binnen
Primaire drager	Binnenwand
Bindmiddel van materiaal	Cement
Gebondenheid op basis van bindmiddel	Hecht
Hoeveelheid (oppervlakte - dikte - aantal)	• 1,20 m ² - 1,00 cm - 8 stuks
Totaal volume	0,096 m ³
Identificatiemethode	Vaststelling met monstername
Destructieve handeling voor identificatie	Nee
Opmerking	Opgepast! Doorheen de jaren moeten enkele vensterbanken vernieuwd zijn, naar niet asbesthoudende.

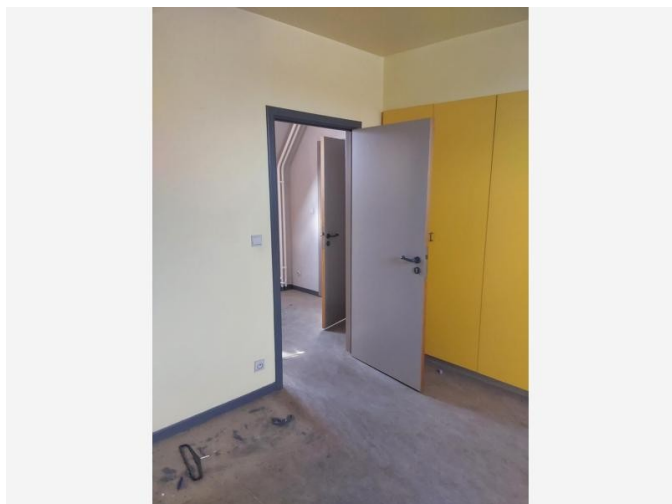
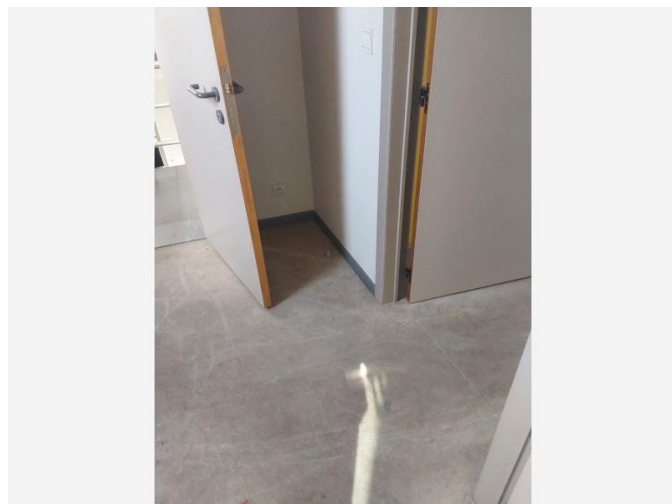
Geen asbest

#	Type	Referentie	Resultaat
14.1	Puntmonster	MM07	Geen asbest

Beschrijving	Vloerzeil - 1ste verdiep
Omgeving	Binnen
Primaire drager	Vloer
Bindmiddel van materiaal	Kunststof of -hars
Gebondenheid op basis van bindmiddel	Hecht
Hoeveelheid (oppervlakte - aantal)	• 49,73 m ² - 1 stuk
Totale oppervlakte	49,73 m ²
Identificatiemethode	Vaststelling met monsternamen
Destructieve handeling voor identificatie	Nee
