Asbestinventarisatetest

Passendalestraat 52, 8980 Zonnebeke

Attestnummer : 20230321-000109.001

Niet-asbestveilig

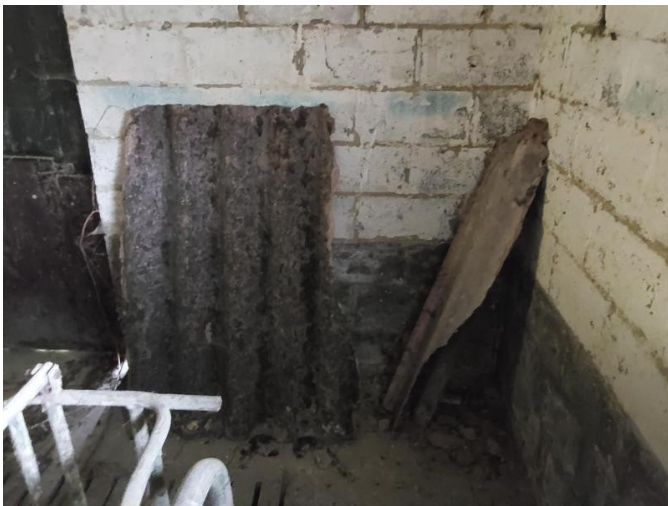
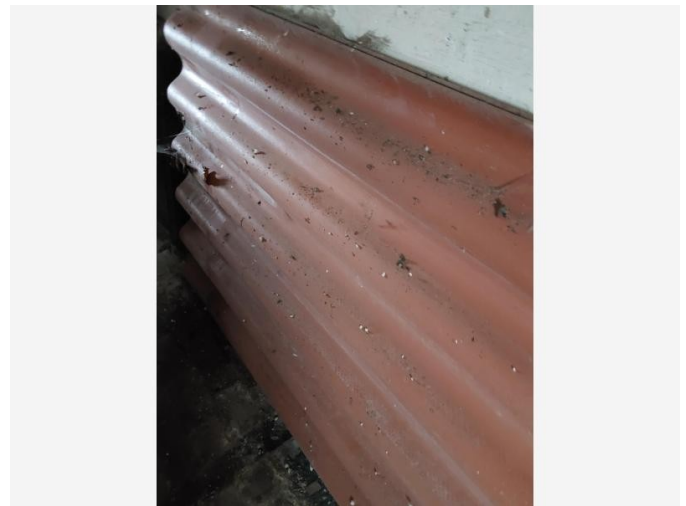
Dringend verwijderen

Beschrijving	golfplaten/platen
Type afvalstof	Betreft stock-voorraad of gedemonteerde asbestmaterialen
Aanwezige resten	Geen resten aanwezig
Omgeving	Binnen
Primaire drager	Vloer
Asbestmaterialen	<ul style="list-style-type: none">• Dak- en gevelbekleding - Golfplaat• Dak- en gevelbekleding - Plaat
Bindmiddel van asbestmateriaal	Cement
Gebondenheid op basis van bindmiddel	Hecht
Hoeveelheid (gewicht - aantal)	<ul style="list-style-type: none">• 75,00 kg - 1 stuk
Totaal gewicht	75,00 kg
Eenvoudig bereikbaar	Ja
Identificatiemethode	Vaststelling zonder monsternamen

- Verwijder het asbestafval.

- Eenvoudige handelingen: mag via doe-het-zelf of door werknemer(s) met opleidingsattest eenvoudige handelingen hechtgebonden asbest, onbeschadigd. Binnentoepassing.

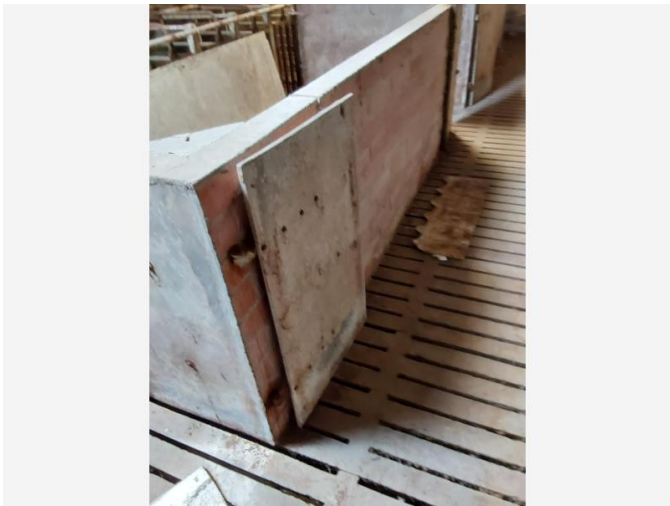
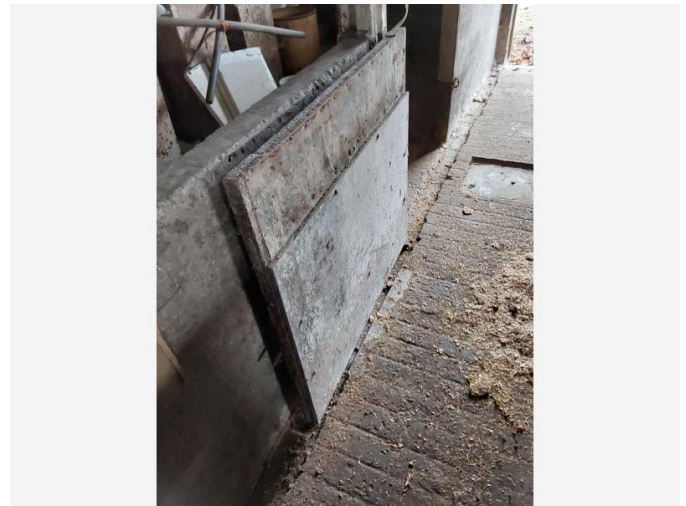
Het asbestmateriaal valt onder de mijlpaal van 2040.

Verwijderen

Eindbeoordeling materiaalrisico	Verhoogd materiaalrisico en/of verhoogde kans op vezelvrijgave
---------------------------------	--

Gebondenheid	Categorie 1: hechtgebonden in oorsprong
Asbestsoort (vezeltype)	Crocidoliet aanwezig
Asbestconcentratie	Laag (< 50%)
Afschermingsgraad van het gehele materiaal	Geheel of deels (ook) vrij aan de binnenlucht
Toestand van het materiaal	Licht beschadigd, licht verweerd. Intact materiaal type Pical – asbestboard of categorie III 'gebondenheid'

Beschrijving	hokdeurtjes
Omgeving	Binnen
Primaire drager	Afboording, omheining...
Asbestmateriaal	Plaat, paneel, tablet - Generiek
Bindmiddel van asbestmateriaal	Cement
Gebondenheid op basis van bindmiddel	Hecht
Hoeveelheid (oppervlakte - dikte - aantal)	• 15,00 m ² - 1,50 cm - 1 stuk
Totaal volume	0,225 m ³

- Zorg voor een veilig beheer. Vermijd het beschadigen van het asbestmateriaal. Controleer de toestand jaarlijks op wijzigingen.
- Verwijder dit asbestmateriaal zo snel mogelijk. Volg de toestand goed op.

- Eenvoudige handelingen: mag via doe-het-zelf of door werknemer(s) met opleidingsattest eenvoudige handelingen hechtgebonden asbest, onbeschadigd. Binnentoepassing.

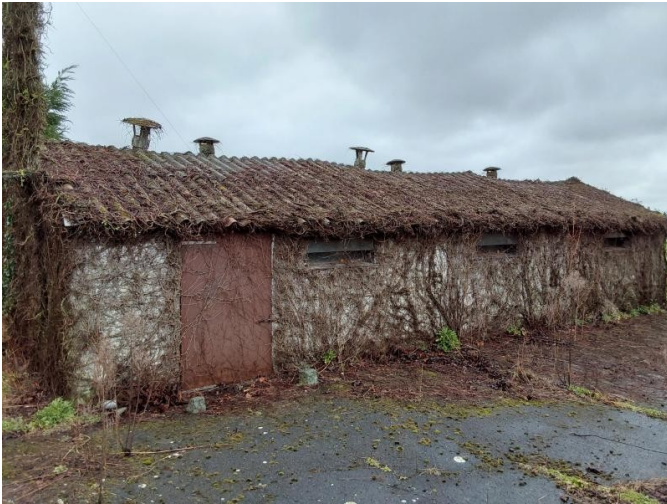
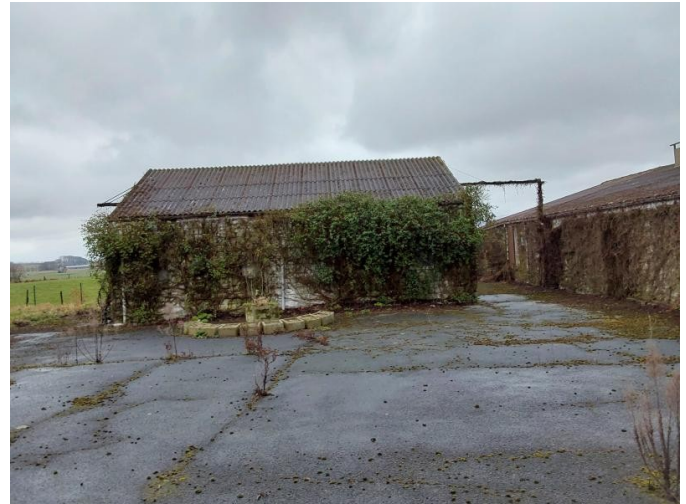
Het asbestmateriaal valt onder de mijlpaal van 2034.

Verwijderen

Eindbeoordeling materiaalrisico	Verhoogd materiaalrisico en/of verhoogde kans op vezelvrijgave
---------------------------------	--

Gebondenheid	Categorie 1: hechtgebonden in oorsprong
Asbestsoort (vezeltype)	Crocidoliet aanwezig
Asbestconcentratie	Laag (< 50%)
Afschermingsgraad van het gehele materiaal	Geheel of deels vrij aan de buitenlucht
Toestand van het materiaal	Matig beschadigd, matig verweerd

Beschrijving	golfdaken
Omgeving	Buiten
Primaire drager	Schuin dak
Asbestmateriaal	Dak- en gevelbekleding - Golfplaat

Bindmiddel van asbestmateriaal	Cement
Gebondenheid op basis van bindmiddel	Hecht
Hoeveelheid (oppervlakte - aantal)	<ul style="list-style-type: none">• 1.160,00 m² - 1 stuk
Totale oppervlakte	1.160,00 m ²
Eenvoudig bereikbaar	Ja
Bevestigingswijze	<ul style="list-style-type: none">• Geschroefd
Identificatiemethode	Vaststelling zonder monstername
Destructieve handeling voor identificatie	Nee

- Zorg voor een veilig beheer. Vermijd het beschadigen van het asbestmateriaal. Controleer de toestand jaarlijks op wijzigingen.
- Verwijder dit asbestmateriaal zo snel mogelijk. Volg de toestand goed op.

- Eenvoudige handelingen: mag via doe-het-zelf of door werknemer(s) met opleidingsattest eenvoudige handelingen hechtgebonden asbest, buitentoepassing

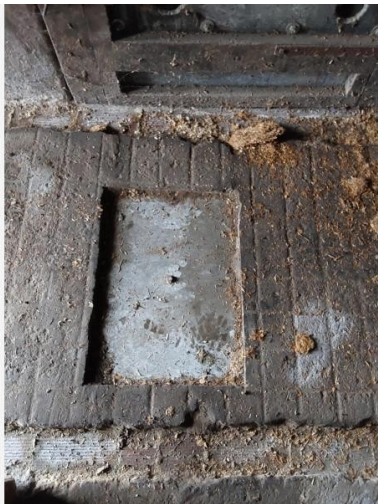
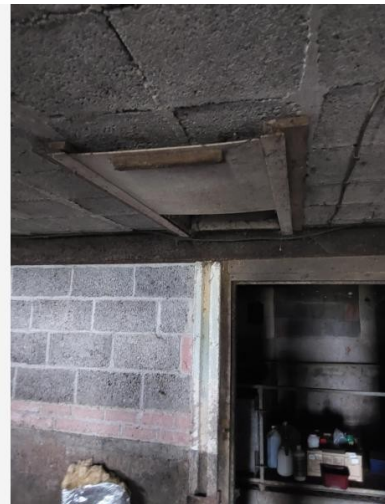
Het asbestmateriaal valt onder de mijlpaal van 2040.

Verwijderen

Eindbeoordeling materiaalrisico	Verhoogd materiaalrisico en/of verhoogde kans op vezelvrijgave
---------------------------------	--

Gebondenheid	Categorie 1: hechtgebonden in oorsprong
Asbestsoort (vezeltype)	Crocidoliet aanwezig
Asbestconcentratie	Laag (< 50%)
Afschermingsgraad van het gehele materiaal	Geheel of deels (ook) vrij aan de binnenlucht
Toestand van het materiaal	Licht beschadigd, licht verweerd. Intact materiaal type Pical – asbestboard of categorie III 'gebondenheid'

Beschrijving	deksel/schuif
Omgeving	Binnen
Primaire drager	putdeksels mestkelder/schuif
Asbestmateriaal	Plaat, paneel, tablet - Generiek
Bindmiddel van asbestmateriaal	Cement
Gebondenheid op basis van bindmiddel	Hecht
Hoeveelheid (oppervlakte - dikte - aantal)	• 0,50 m ² - 1,00 cm - 1 stuk
Totaal volume	0,005 m ³
Eenvoudig bereikbaar	Ja
Bevestigingswijze	• Los (al dan niet bedekt) • Geschroefd

- Verwijder dit asbestmateriaal zo snel mogelijk. Volg de toestand goed op.

- Eenvoudige handelingen: mag via doe-het-zelf of door werknemer(s) met opleidingsattest eenvoudige handelingen hechtgebonden asbest, onbeschadigd. Binnentoepassing.

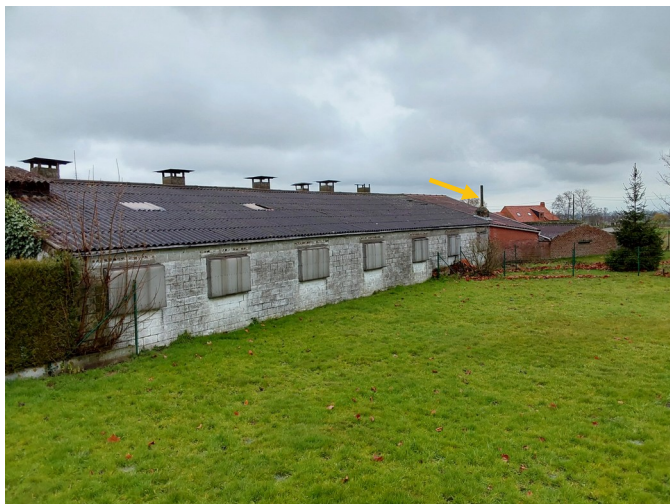
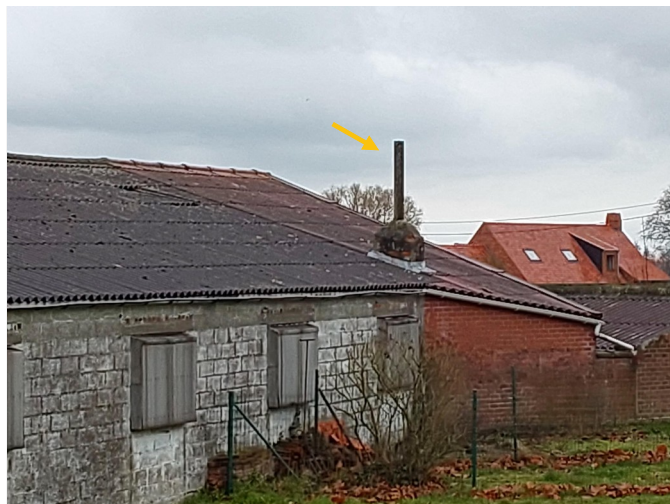
Het asbestmateriaal valt onder de mijlpaal van 2034.

Verwijderen

Eindbeoordeling materiaalrisico	Verhoogd materiaalrisico en/of verhoogde kans op vezelvrijgave
---------------------------------	--

Gebondenheid	Categorie 1: hechtgebonden in oorsprong
Asbestsoort (vezeltype)	Crocidoliet aanwezig
Asbestconcentratie	Laag (< 50%)
Afschermingsgraad van het gehele materiaal	Geheel of deels vrij aan de buitenlucht
Toestand van het materiaal	Matig beschadigd, matig verweerd

Beschrijving	schoorsteen
Omgeving	Buiten
Primaire drager	Wand buitenschil
Asbestmateriaal	Rookgaskanaal
Bindmiddel van asbestmateriaal	Cement
Gebondenheid op basis van bindmiddel	Hecht
Hoeveelheid (lengte - omtrek - dikte - aantal)	• 2,00 m - 100,00 cm - 2,00 cm - 1 stuk
Totaal volume	0,04 m ³
Eenvoudig bereikbaar	Ja
Bevestigingswijze	• Verlijmd, ingegoten, versmeerd
Identificatiemethode	Vaststelling zonder monsternamen

- Zorg voor een veilig beheer. Vermijd het beschadigen van het asbestmateriaal. Controleer de toestand jaarlijks op wijzigingen.
- Verwijder dit asbestmateriaal zo snel mogelijk. Volg de toestand goed op.

- Eenvoudige handelingen: mag via doe-het-zelf of door werknemer(s) met opleidingsattest eenvoudige handelingen hechtgebonden asbest, buitentoepassing

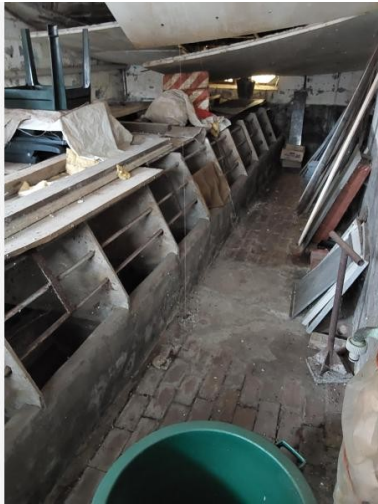
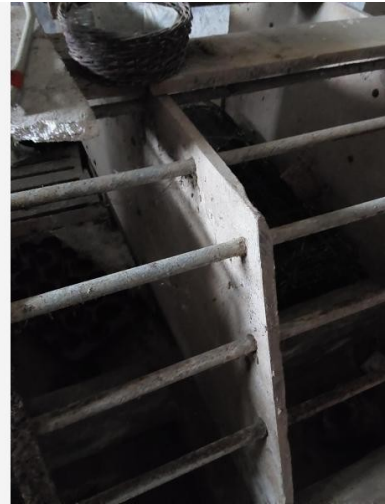
Het asbestmateriaal valt onder de mijlpaal van 2040.

Verwijderen

Eindbeoordeling materiaalrisico	Verhoogd materiaalrisico en/of verhoogde kans op vezelvrijgave
---------------------------------	--

Gebondenheid	Categorie 1: hechtgebonden in oorsprong
Asbestsoort (vezeltype)	Crocidoliet aanwezig
Asbestconcentratie	Laag (< 50%)
Afschermingsgraad van het gehele materiaal	Geheel of deels (ook) vrij aan de binnenlucht
Toestand van het materiaal	Licht beschadigd, licht verweerd. Intact materiaal type Pical – asbestboard of categorie III 'gebondenheid'

Beschrijving	hokafscheidingen zeugen
Omgeving	Binnen
Primaire drager	hokafscheidingen
Asbestmateriaal	Plaat, paneel, tablet - Generiek
Bindmiddel van asbestmateriaal	Cement
Gebondenheid op basis van bindmiddel	Hecht
Hoeveelheid (oppervlakte - dikte - aantal)	• 21,00 m ² - 1,50 cm - 1 stuk
Totaal volume	0,315 m ³
Eenvoudig bereikbaar	Ja
Bevestigingswijze	• Geschroefd

- Verwijder dit asbestmateriaal zo snel mogelijk. Volg de toestand goed op.

- Eenvoudige handelingen: mag via doe-het-zelf of door werknemer(s) met opleidingsattest eenvoudige handelingen hechtgebonden asbest, onbeschadigd. Binnentoepassing.

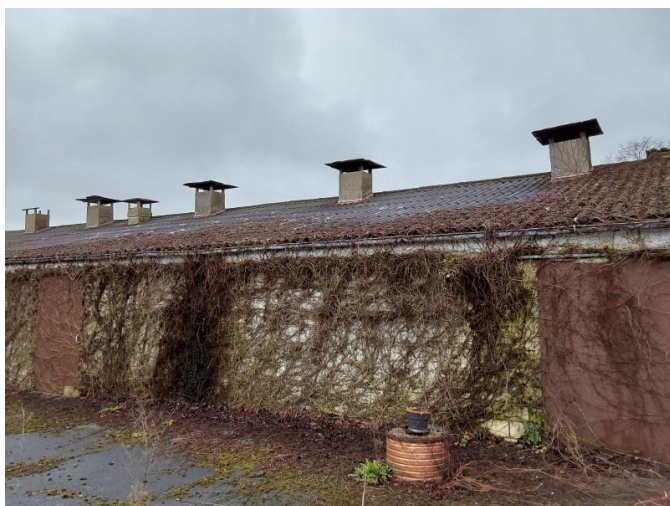
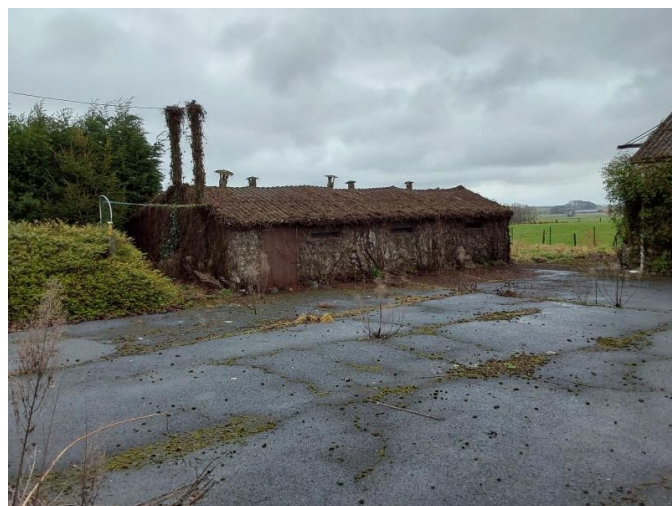
Het asbestmateriaal valt onder de mijlpaal van 2040.

Verwijderen

Eindbeoordeling materiaalrisico	Verhoogd materiaalrisico en/of verhoogde kans op vezelvrijgave
---------------------------------	--

Gebondenheid	Categorie 1: hechtgebonden in oorsprong
Asbestsoort (vezeltype)	Crocidoliet aanwezig
Asbestconcentratie	Laag (< 50%)
Afschermingsgraad van het gehele materiaal	Geheel of deels vrij aan de buitenlucht
Toestand van het materiaal	Matig beschadigd, matig verweerd

Beschrijving	ventilatiekokers
Omgeving	Buiten
Primaire drager	Schuin dak
Asbestmateriaal	Plaat, paneel, tablet - Generiek
Bindmiddel van asbestmateriaal	Cement
Gebondenheid op basis van bindmiddel	Hecht
Hoeveelheid (oppervlakte - dikte - aantal)	• 6,00 m ² - 0,50 cm - 1 stuk
Totaal volume	0,03 m ³
Eenvoudig bereikbaar	Ja

- Zorg voor een veilig beheer. Vermijd het beschadigen van het asbestmateriaal. Controleer de toestand jaarlijks op wijzigingen.
- Verwijder dit asbestmateriaal zo snel mogelijk. Volg de toestand goed op.

- Eenvoudige handelingen: mag via doe-het-zelf of door werknemer(s) met opleidingsattest eenvoudige handelingen hechtgebonden asbest, buitentoepassing

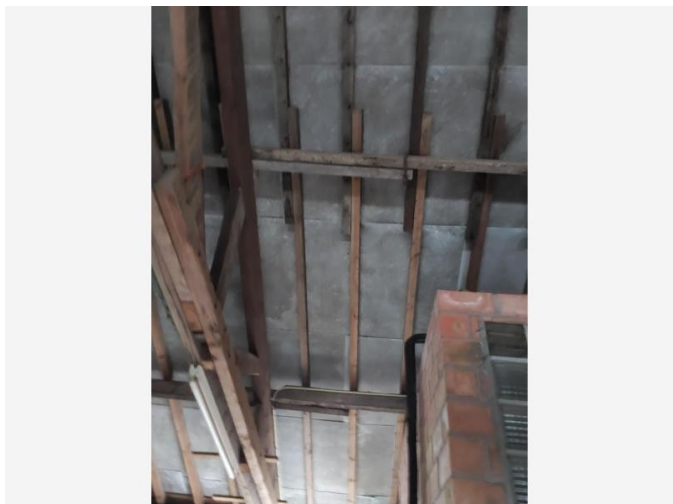
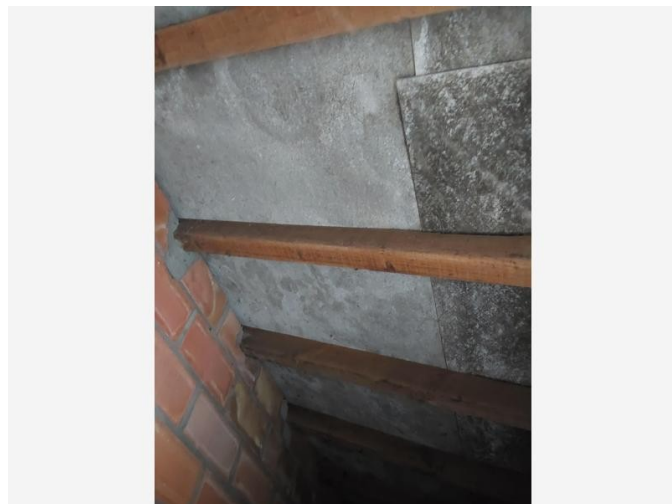
Het asbestmateriaal valt onder de mijlpaal van 2040.

Zorgvuldig beheren

Eindbeoordeling materiaalrisico	Laag materiaalrisico en/of verlaagde kans op vezelvrijgave
---------------------------------	--

Gebondenheid	Categorie 1: hechtgebonden in oorsprong
Asbestsoort (vezeltype)	Crocidoliet aanwezig
Asbestconcentratie	Laag (< 50%)
Afschermingsgraad van het gehele materiaal	Geheel of deels vrij aan de buitenlucht
Toestand van het materiaal	Onbeschadigd, niet verweerd

Beschrijving	onderdak woning en loods
Omgeving	Binnen
Primaire drager	Schuin dak
Asbestmateriaal	Plaat, paneel, tablet - Type Menuiserite
Bindmiddel van asbestmateriaal	Cement
Gebondenheid op basis van bindmiddel	Hecht
Hoeveelheid (oppervlakte - dikte - aantal)	• 240,00 m ² - 0,40 cm - 1 stuk
Totaal volume	0,96 m ³
Eenvoudig bereikbaar	Ja
Bevestigingswijze	• Genageld, geniet
Identificatiemethode	Vaststelling zonder monsternamen

Destructieve handeling voor identificatie	Nee
Opmerking	in het woongedeelte is het onderdak afgeschermd van de binnenlucht door de dakisolatie

- Zorg voor een veilig beheer. Vermijd het beschadigen van het asbestmateriaal. Controleer de toestand jaarlijks op wijzigingen.
- Voer bijkomende staalname(s) uit.

- Eenvoudige handelingen: mag via doe-het-zelf of door werknemer(s) met opleidingsattest eenvoudige handelingen hechtgebonden asbest, buitentoepassing

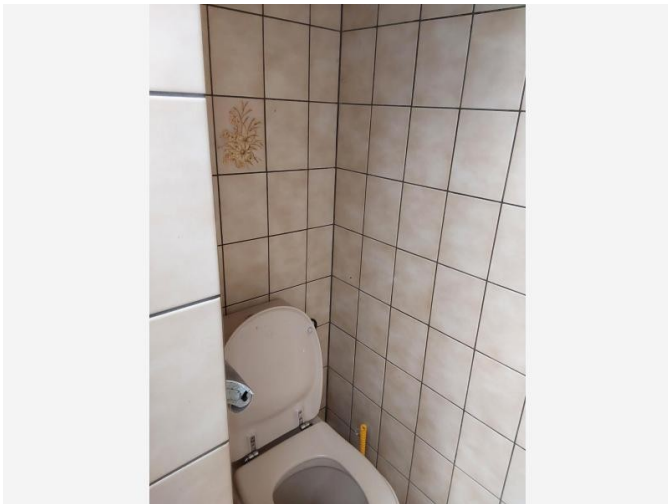
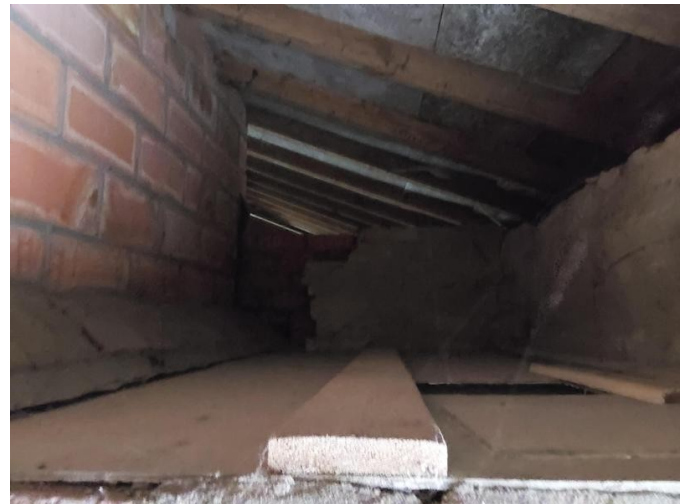
Het asbestmateriaal valt onder de mijlpaal van 2040.

Zorgvuldig beheren

Beschrijving	plafond toilet
Omgeving	Binnen
Primaire drager	Plafond
Asbestmateriaal	Plaat, paneel, tablet - Type Menuiserie
Bindmiddel van asbestmateriaal	Cement
Gebondenheid op basis van bindmiddel	Hecht
Hoeveelheid (oppervlakte - dikte - aantal)	• 1,20 m ² - 0,40 cm - 1 stuk
Totaal volume	0,005 m ³
Eenvoudig bereikbaar	Ja
Bevestigingswijze	• Los (al dan niet bedekt)
Identificatiemethode	Vaststelling zonder monsternamen

- Zorg voor een veilig beheer. Vermijd het beschadigen van het asbestmateriaal. Controleer de toestand jaarlijks op wijzigingen.

- Eenvoudige handelingen: mag via doe-het-zelf of door werknemer(s) met opleidingsattest eenvoudige handelingen hechtgebonden asbest, kan verwijderd worden zonder breuk

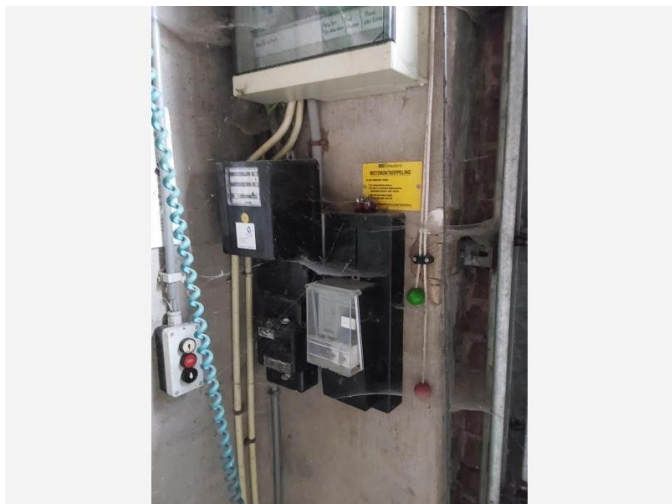
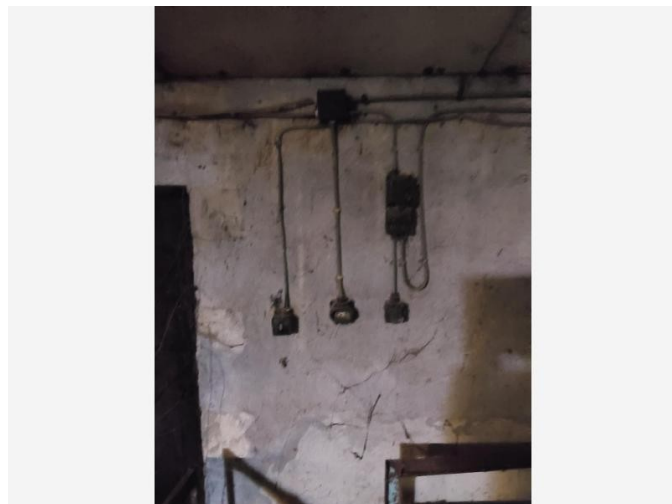
Beschrijving	bakeliet
Omgeving	Binnen
Primaire drager	Communicatie en elektrische infrastructuur en uitrusting
Asbestmateriaal	Plaat, paneel, tablet - Type Bakeliet
Bindmiddel van asbestmateriaal	Kunststof of -hars
Gebondenheid op basis van bindmiddel	Hecht

Hoeveelheid (oppervlakte - dikte - aantal)	• 1,00 m ² - 15,00 cm - 1 stuk
Totaal volume	0,15 m ³
Eenvoudig bereikbaar	Ja
Bevestigingswijze	• Geschroefd
Identificatiemethode	Vaststelling zonder monstername
Destructieve handeling voor identificatie	Nee

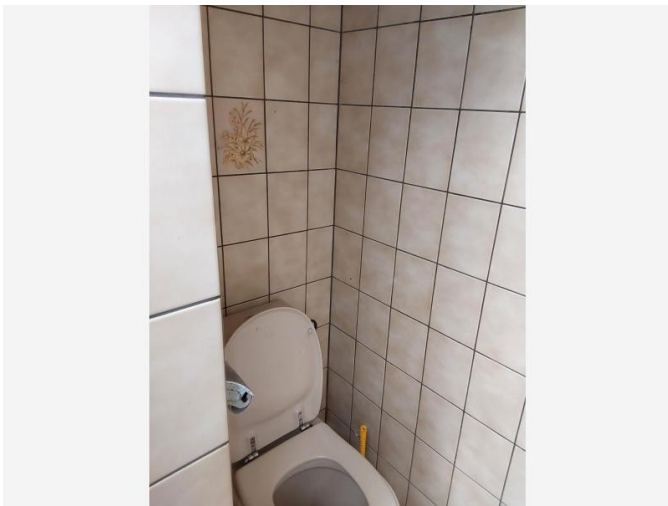
(Asbest)materiaal	In-situ afwerkingslagen - Lijm laag
Karakterisatie	Asbest (verdacht)
Primaire drager	Binnenwand

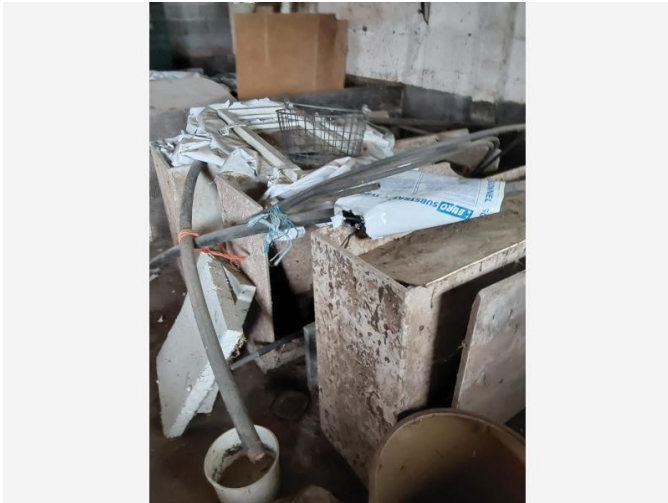
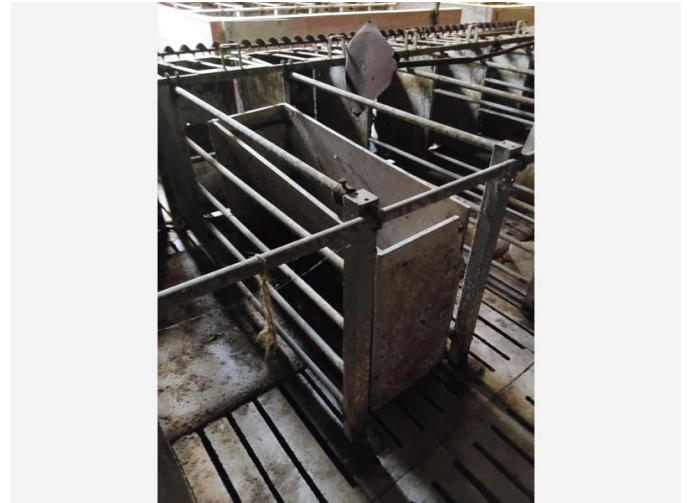
Beschrijving	voederbakken
Omgeving	Binnen
Primaire drager	voederbakken varkens
Asbesttoepassing	Plaat, paneel, tablet - Generiek
Bindmiddel van asbesttoepassing	Cement
Gebondenheid op basis van bindmiddel	Hecht
Hoeveelheid (oppervlakte - dikte - aantal)	• 17,50 m ² - 1,00 cm - 1 stuk
Totaal volume	0,175 m ³
Identificatiemethode	Vaststelling zonder monsternamen
Destructieve handeling voor identificatie	Nee
