Asbestinventarisatetest

Buiten Smedenest 1, 8000 Brugge

Attestnummer : 20230605-000058.000

Uitgegeven op : 05.06.2023

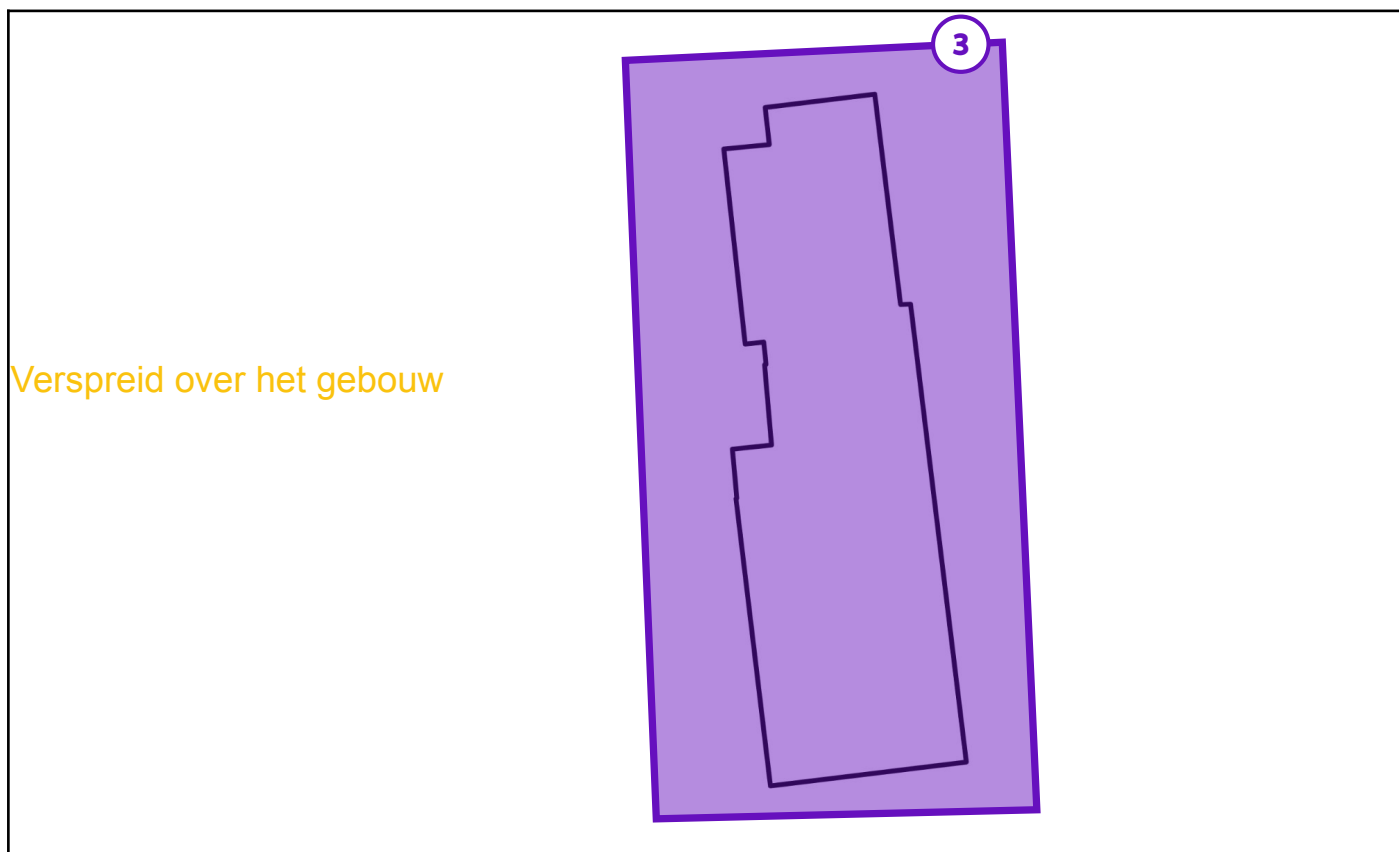
Plan 1.1: Hoofdgebouw plan

| Beschrijving | Type | Actie |
|---|---|---|
| 3. Bakeliet | Beperking | - |

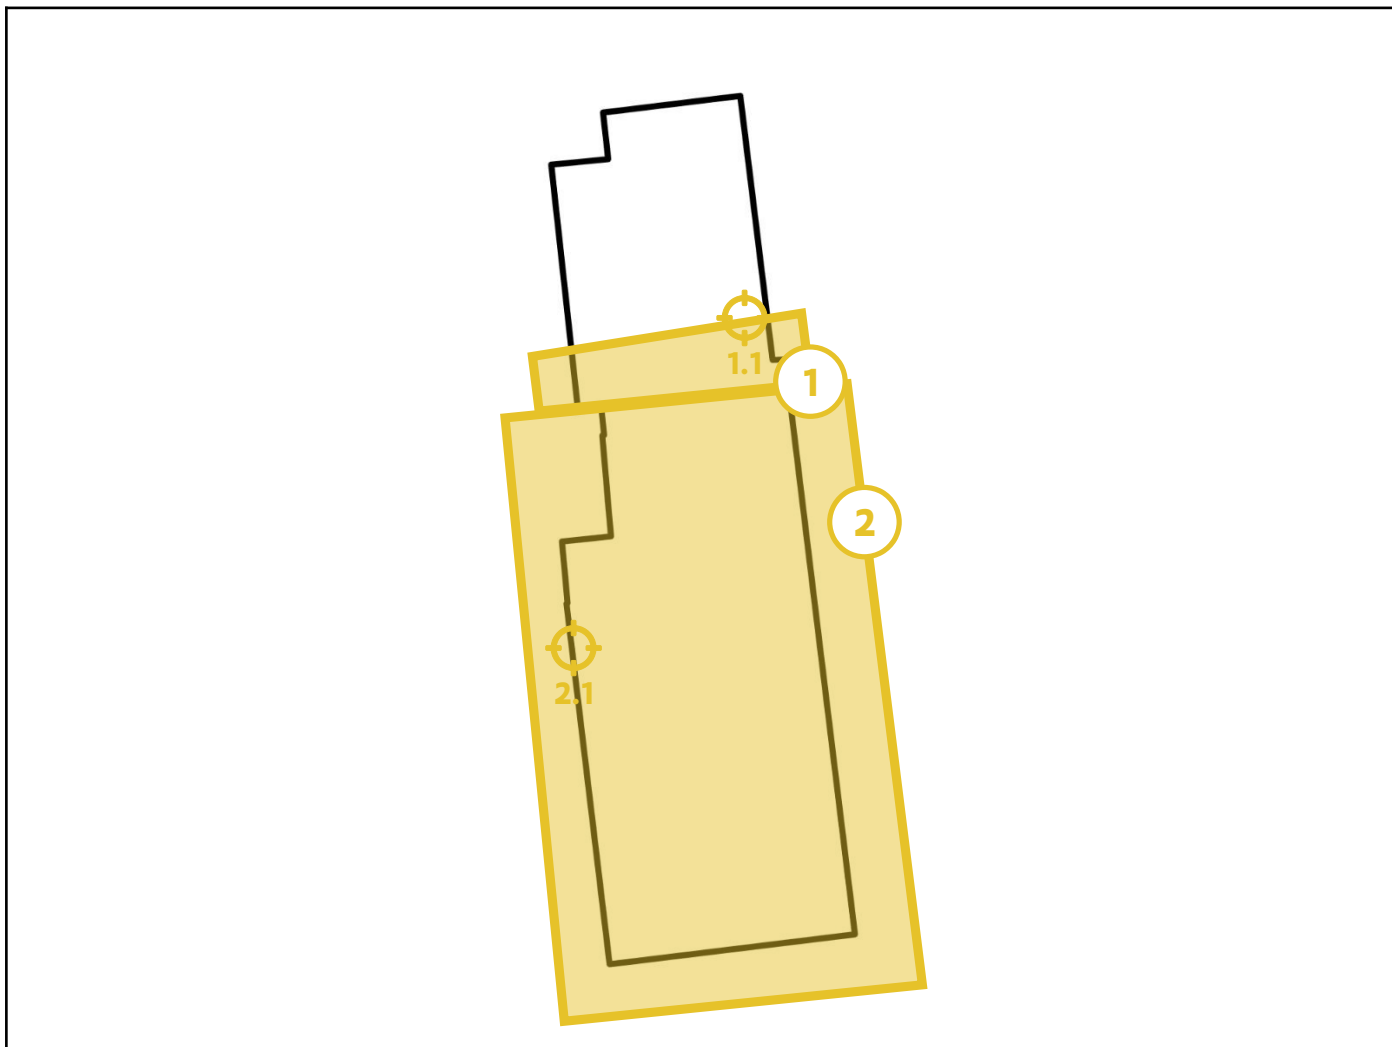
Plan 1.2: Hoofdgebouw plan

| Beschrijving | Type | Actie |
|---|---|---|
| 1. Onderdakplaat kleine opslag | Asbestmateriaal | Zorgvuldig beheren |
| 2. Onderdakplaat grote opslag kledij | Asbestmateriaal | Zorgvuldig beheren |

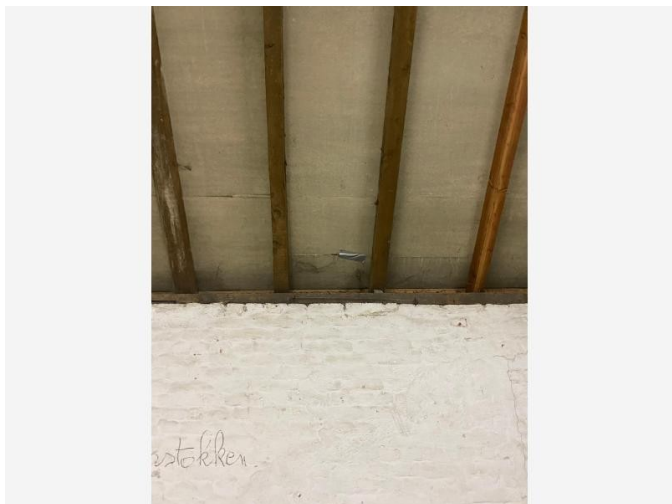
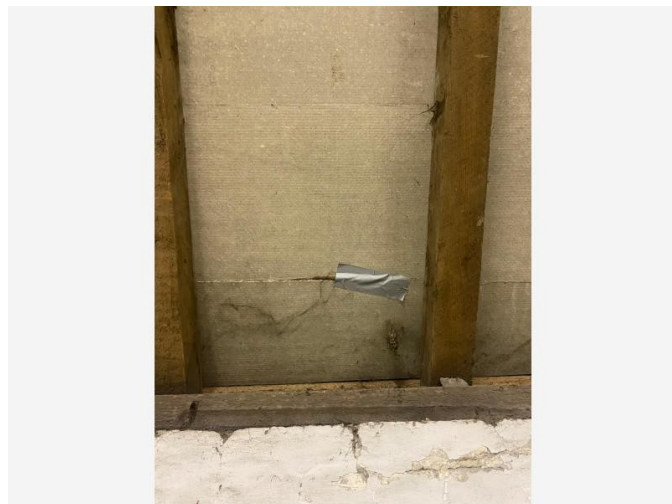
Het asbestmateriaal valt onder de mijlpaal van 2040.

| Eindbeoordeling materiaalrisico | Laag materiaalrisico en/of verlaagde kans op vezelvrijgave |

| Asbestsoort (vezeltype) | Crocidoliet aanwezig |
| Toestand van het materiaal | Onbeschadigd, niet verweerd |

| # | Type | Referentie | Resultaat |
|---|---|---|---|
| 1.1 | Puntmonster | 35713/02 | Chrysotiel, Crocidoliet |

| Beschrijving | Onderdakplaat kleine opslag |

| Opmerking | Het betreft hier een hechtgebonden toepassing. De platen dienen in hun geheel te worden verwijderd. |

- Zorg voor een veilig beheer. Vermijd het beschadigen van het asbestmateriaal. Controleer de toestand jaarlijks op wijzigingen.
- Scherm in afwachting van verwijdering het asbestmateriaal af van luchtstromingen en verstoring: bijvoorbeeld door het te verpakken, te fixeren, af te dekken, signalisatie - afbakening aan te brengen, ...

- Eenvoudige handelingen: mag via doe-het-zelf of door werknemer(s) met opleidingsattest eenvoudige handelingen
Het betreft hier een hechtgebonden toepassing. De platen dienen in hun geheel te worden verwijderd.

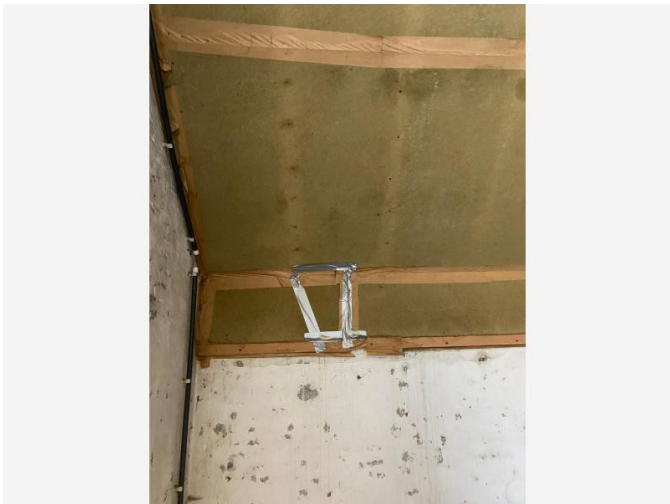
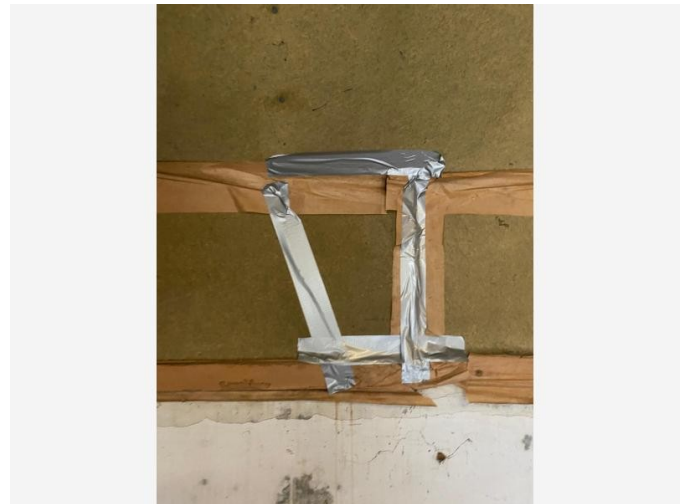
Het asbestmateriaal valt onder de mijlpaal van 2040.

| Eindbeoordeling materiaalrisico | Zeer laag materiaalrisico en/of zeer lage kans op vezelvrijgave |

| Asbestsoort (vezeltype) | Alleen chrysotiel |
| Toestand van het materiaal | Onbeschadigd, niet verweerd |

| # | Type | Referentie | Resultaat |
|---|---|---|---|
| 2.1 | Puntmonster | 35713/01 | Chrysotiel |

| Beschrijving | Onderdakplaat grote opslag kledij |

| Opmerking | Het betreft hier een hechtgebonden toepassing. De platen dienen in hun geheel te worden verwijderd. |

- Zorg voor een veilig beheer. Vermijd het beschadigen van het asbestmateriaal. Controleer de toestand jaarlijks op wijzigingen.
- Scherm in afwachting van verwijdering het asbestmateriaal af van luchtstromingen en verstoring: bijvoorbeeld door het te verpakken, te fixeren, af te dekken, signalisatie - afbakening aan te brengen, ...

- Eenvoudige handelingen: mag via doe-het-zelf of door werknemer(s) met opleidingsattest eenvoudige handelingen
Het betreft hier een hechtgebonden toepassing. De platen dienen in hun geheel te worden verwijderd.

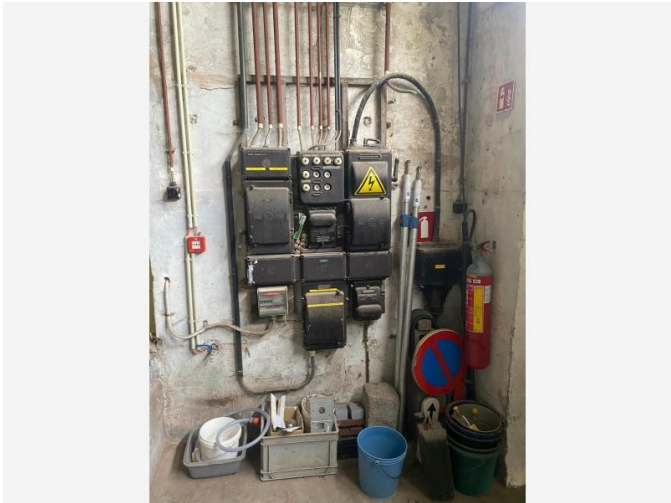
Situeringsfoto

Tijdelijke beperking

Reden: Het onderzoek kan niet uitgevoerd worden binnen de bepalingen van de Welzijnswet

Uitleg van de asbestdeskundige: Geen monsternamen wegens onder spanning

| (Asbest)materiaal | Plaat, paneel, tablet - Type Bakeliet |
| Karakterisatie | Asbest (verdacht) |

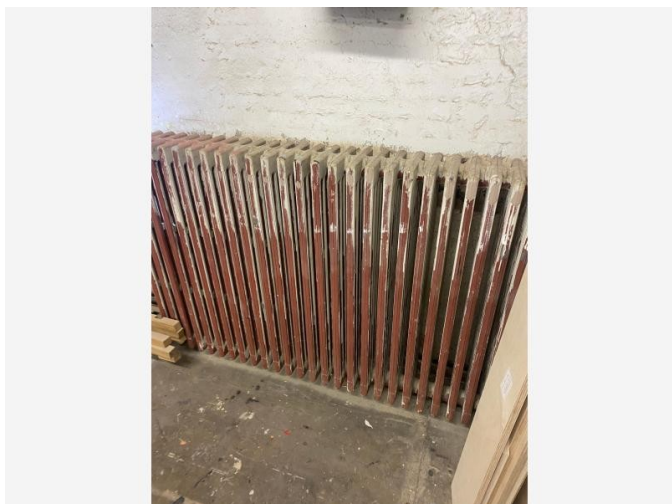
Mogelijk bevindt er zich tussen de lamellen aan de binnenkant van de radiator een asbesthoudende dichting. Niet zichtbaar zonder demontage.

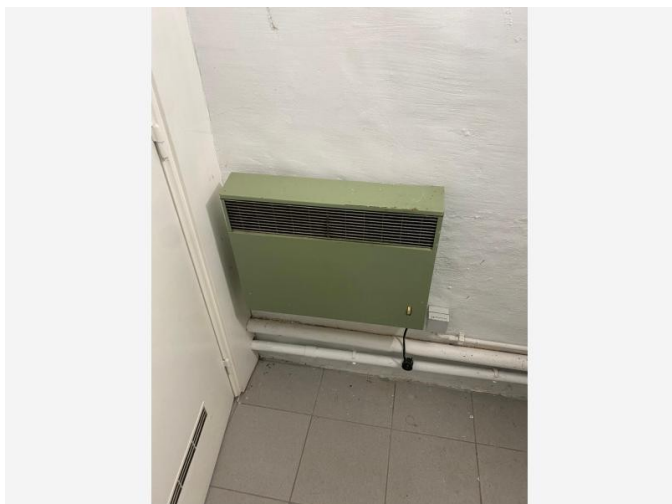
Deze toepassing werd ter plaatse onderzocht en beoordeeld als niet-asbestverdacht.

Alle muren in het gebouw gecementeerd.

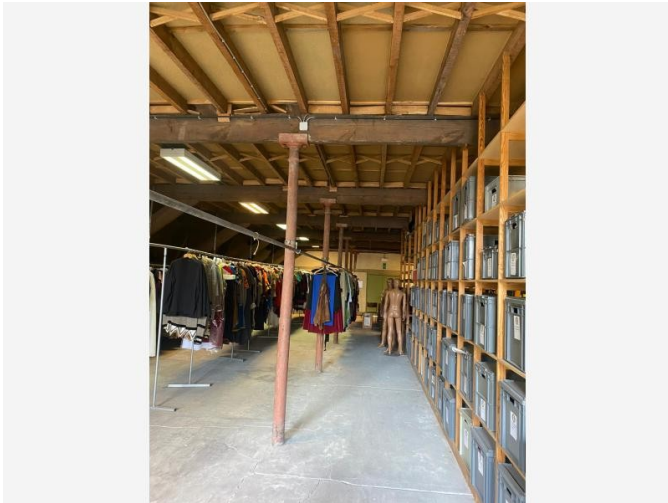
Deze toepassing werd ter plaatse onderzocht en beoordeeld als niet-asbestverdacht.

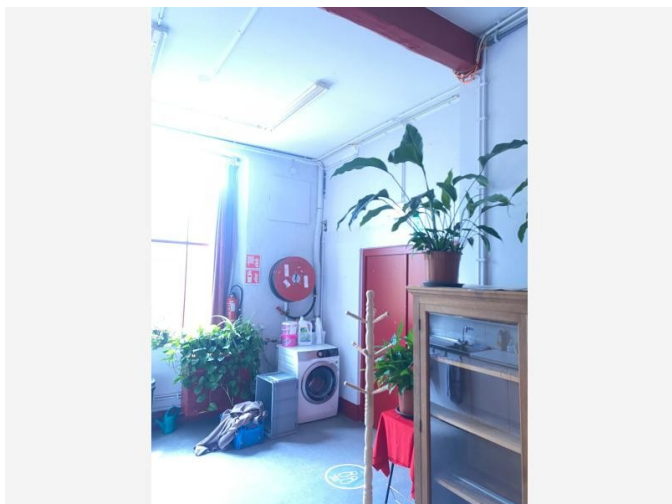
Deze toepassing werd ter plaatse onderzocht en beoordeeld als niet-asbestverdacht.

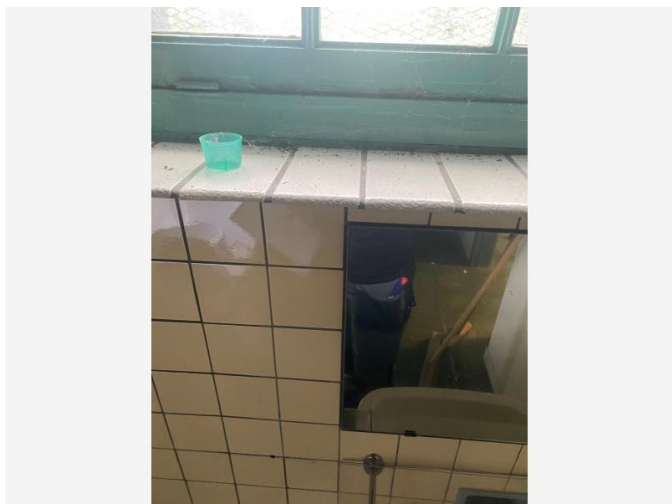
De tegellijm kan mogelijk asbesthoudend zijn, niet bemonsterd om de tegels niet te beschadigen

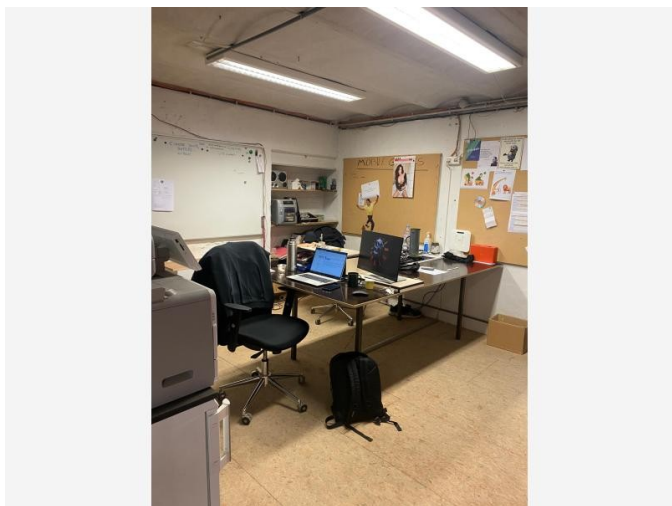
Deze toepassing werd ter plaatse onderzocht en beoordeeld als niet-asbestverdacht.

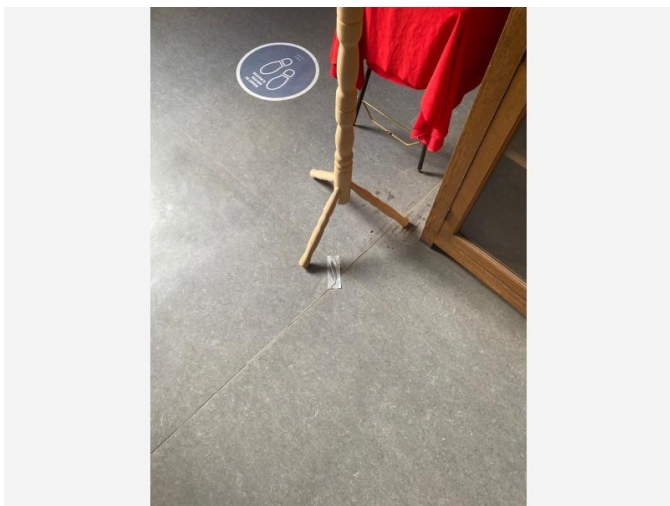
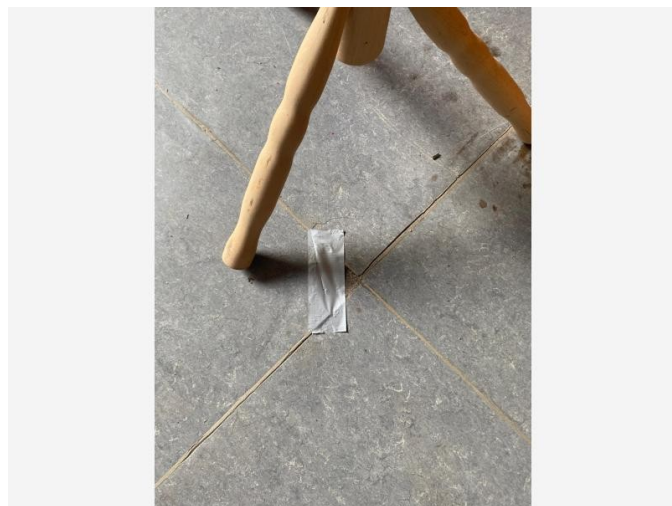
Geen asbest

| # | Type | Referentie | Resultaat |
|---|---|---|---|
| 10.1 | Puntmonster | 35713/03 | Geen asbest |

| Opmerking | Op basis van de analyseresultaten bleek deze toepassing niet asbesthoudend te zijn. De hoeveelheid is een raming, aangezien de bepaling van de hoeveelheid niet relevant is. |

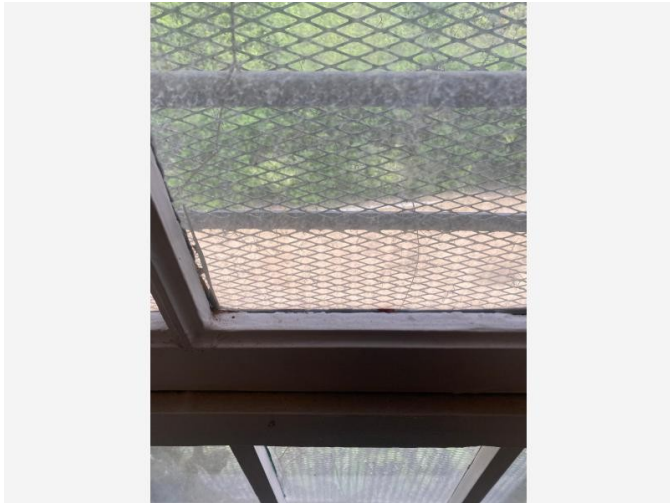
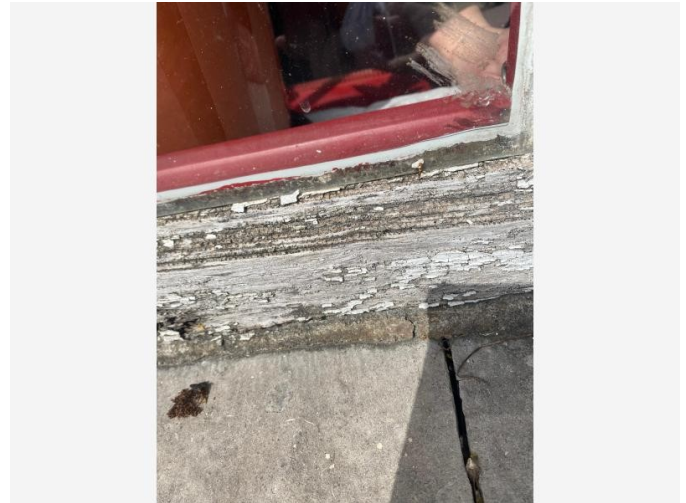
Geen asbest

| # | Type | Referentie | Resultaat |
|---|---|---|---|
| 11.1 | Puntmonster | 35713/4 | Geen asbest |

| Opmerking | Op basis van de analyseresultaten bleek deze toepassing niet asbesthoudend te zijn. De hoeveelheid is een raming, aangezien de bepaling van de hoeveelheid niet relevant is. |
