# Asbestinventarisatetest

Eikevelden 6, 2440 Geel

Attestnummer : 20230309-000041.000

Uitgegeven op : 09.03.2023

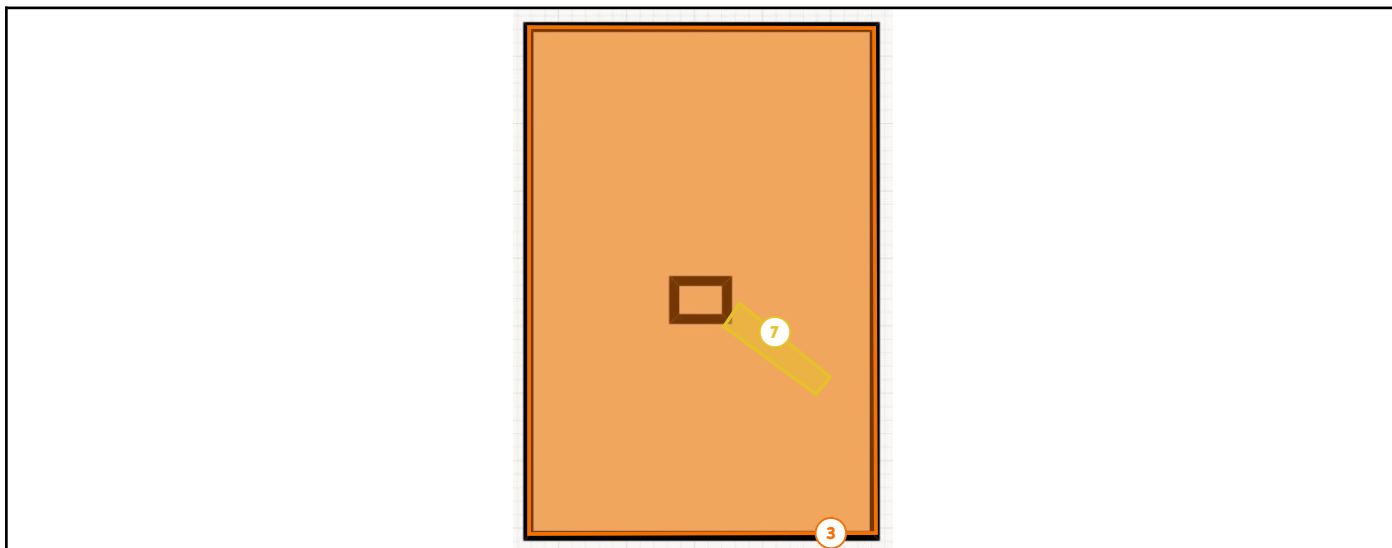
## Plan 1.1: Grondplan Zolder

Beschrijving	Type	Actie
3. Dakleien	Asbestmateriaal	Verwijderen
7. Schouwbus	Asbestmateriaal	Zorgvuldig beheren

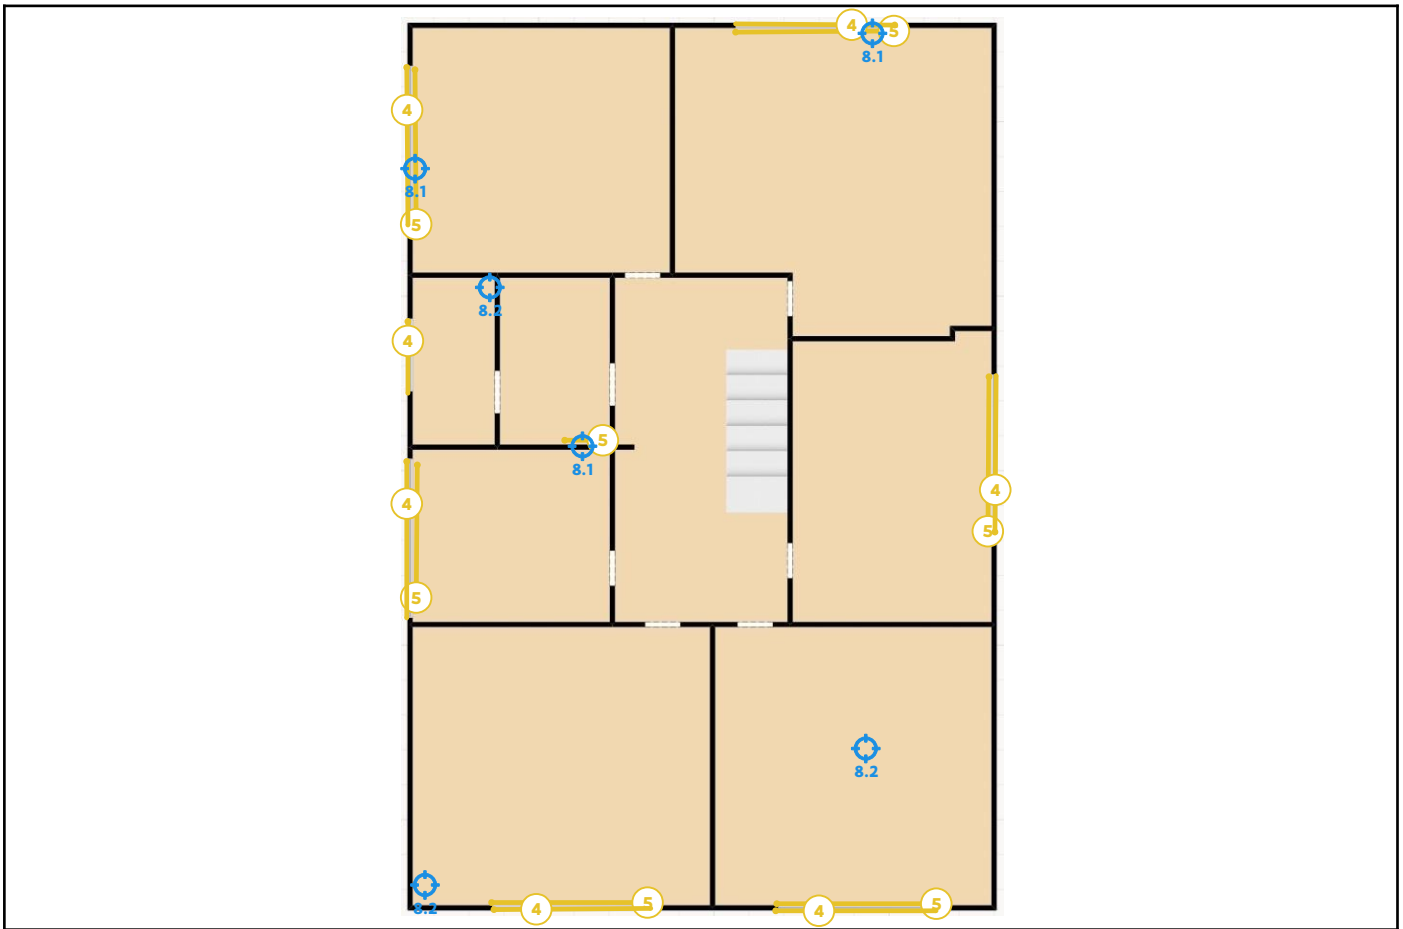
## Plan 1.2: Grondplan 1ste verdieping

Beschrijving	Type	Actie
4. Raammastiek	Asbestmateriaal	Zorgvuldig beheren
5. Radiatoren	Asbestmateriaal	Zorgvuldig beheren
8. Pleisterwerk	Geen asbest	-
8.1 Code: MS1 Muurpleister	Mengmonster	-
8.2 Code: MS2 Plafondpleister	Mengmonster	-

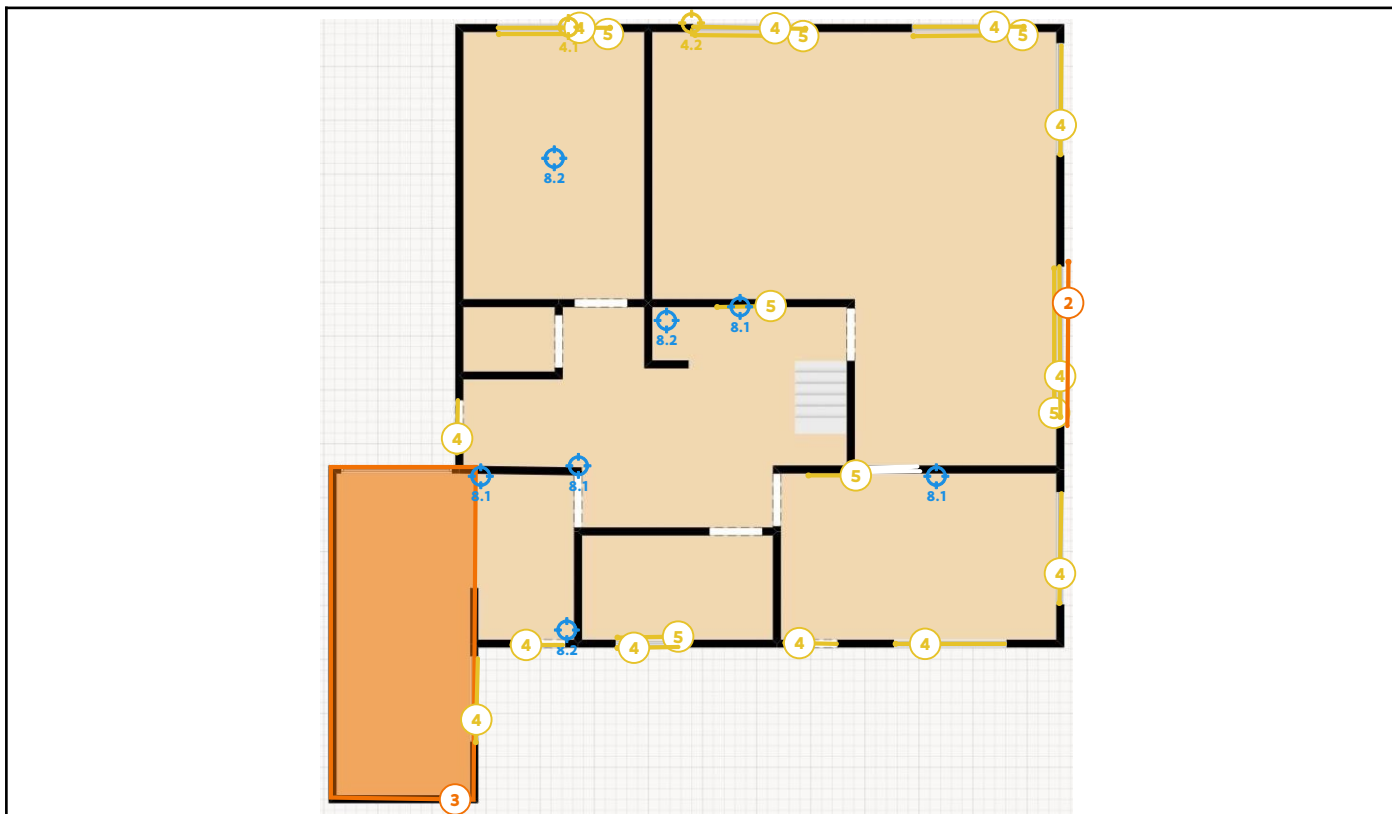
## Plan 1.3: Grondplan gelijkvloers

Beschrijving	Type	Actie
2. Gevelleien	Asbestmateriaal	Verwijderen
3. Dakleien	Asbestmateriaal	Verwijderen
4. Raammastiek	Asbestmateriaal	Zorgvuldig beheren
4.1 Code: MS4 Mastiek tussen glas en schrijnwerk	Puntmonster	-
4.2 Code: MS5 Mastiek tussen schrijnwerk en gevel	Puntmonster	-
5. Radiatoren	Asbestmateriaal	Zorgvuldig beheren
8. Pleisterwerk	Geen asbest	-
8.1 Code: MS1 Muurpleister	Mengmonster	-
8.2 Code: MS2 Plafondpleister	Mengmonster	-

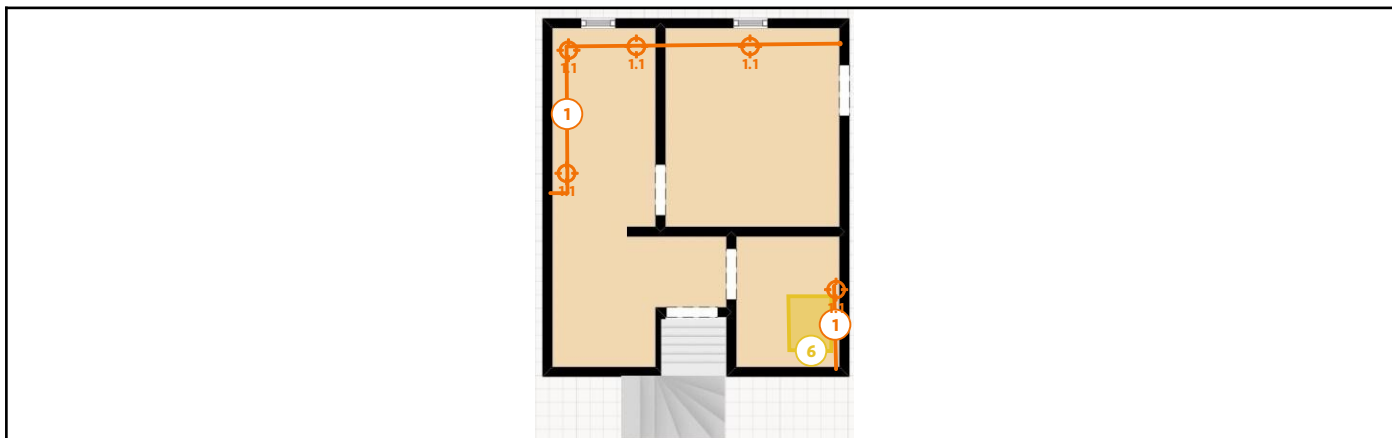
## Plan 1.4: Grondplan Kelder

Beschrijving	Type	Actie
1. Leidingisolatie	Asbestmateriaal	Verwijderen
1.1 Code: MS3	Mengmonster	-
6. Cv-installatie	Asbestmateriaal	Zorgvuldig beheren

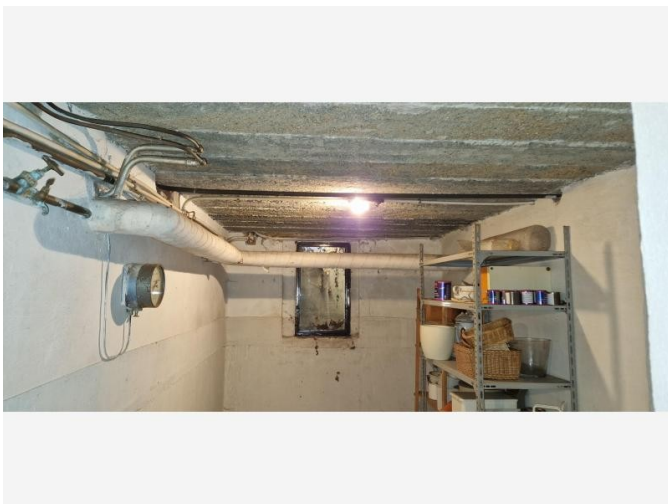
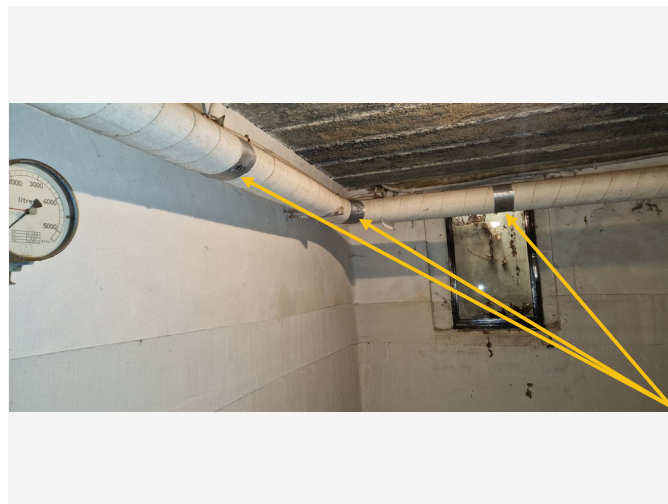
Eindbeoordeling materiaalrisico	Laag materiaalrisico en/of verlaagde kans op vezelvrijgave
---------------------------------	--

Gebondenheid	Categorie 2: niet-hechtgebonden met matrix
Asbestsoort (vezeltype)	Amfibool aanwezig, uitgezonderd crocidoliet
Asbestconcentratie	Hoog (>= 50%)
Afschermingsgraad van het gehele materiaal	Enkel randen niet afgeschermd maar geen contact met binnenluchtstromen
Toestand van het materiaal	Licht beschadigd, licht verweerd. Intact materiaal type Pical – asbestboard of categorie III 'gebondenheid'

#	Type	Referentie	Resultaat
1.1	Mengmonster	MS3	Amosiet

Beschrijving	Leidingisolatie
Omgeving	Binnen
Primaire drager	Sanitaire infrastructuur en uitrusting (toe- en afvoer)
Asbestmateriaal	In-situ afwerkingslagen - Thermische isolatie
Bindmiddel van asbestmateriaal	Gips - kalk
Gebondenheid op basis van bindmiddel	Niet-hechtgebonden

<b>Hoeveelheid (lengte - omtrek - dikte - aantal)</b>	<ul style="list-style-type: none"> <li>• 9,50 m - 40,00 cm - 2,00 cm - 1 stuk</li> </ul>
<b>Totaal volume</b>	0,076 m <sup>3</sup>
<b>Eenvoudig bereikbaar</b>	Ja
<b>Bevestigingswijze</b>	<ul style="list-style-type: none"> <li>• Verlijmd, ingegoten, versmeerd</li> </ul>
<b>Identificatiemethode</b>	Vaststelling met monstername
<b>Destructieve handeling voor identificatie</b>	Nee

Verwijderen

- Zorg voor een veilig beheer. Vermijd het beschadigen van het asbestmateriaal. Controleer de toestand jaarlijks op wijzigingen.

- Hermetische zone (erkend asbestverwijderaar)  
Dit maakt dat het materiaal enkel mag worden verwijderd door een erkend asbestsaneerder.  
Deze methode dient te worden toegepast om de veiligheid tijdens de verwijdering te garanderen.  
De toepassing is niet te verwijderen zonder deze te beschadigen.  
Eventuele contaminatie wordt hierdoor uitgesloten.

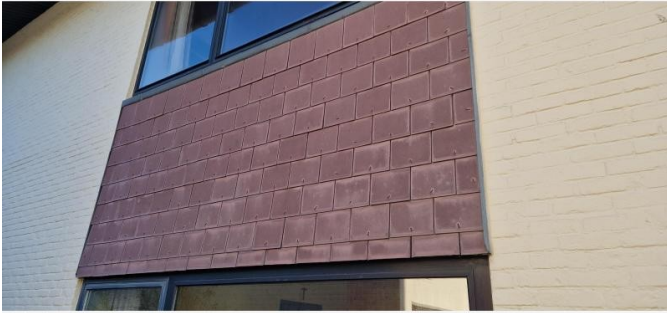
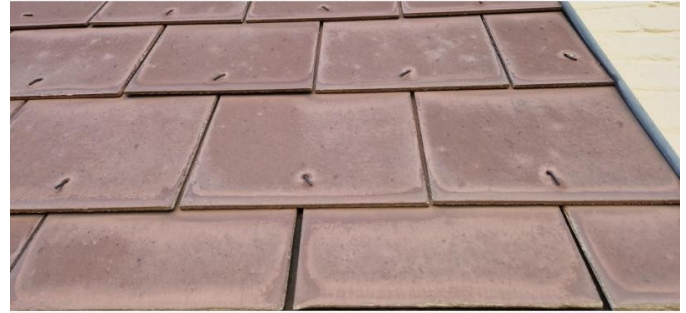
Eindbeoordeling materiaalrisico	Laag materiaalrisico en/of verlaagde kans op vezelvrijgave
---------------------------------	--

Gebondenheid	Categorie 1: hechtgebonden in oorsprong
Asbestsoort (vezeltype)	Crocidoliet aanwezig
Asbestconcentratie	Laag (< 50%)
Afschermingsgraad van het gehele materiaal	Geheel of deels vrij aan de buitenlucht
Toestand van het materiaal	Licht beschadigd, licht verweerd. Intact materiaal type Pical – asbestboard of categorie III 'gebondenheid'

Beschrijving	Gevelleien
Omgeving	Buiten
Primaire drager	Wand buitenschil
Asbestmateriaal	Dak- en gevelbekleding - Lei, shingle
Bindmiddel van asbestmateriaal	Cement
Gebondenheid op basis van bindmiddel	Hecht
Hoeveelheid (oppervlakte - aantal)	• 5,00 m <sup>2</sup> - 1 stuk
Totale oppervlakte	5,00 m <sup>2</sup>

Verwijderen

- Zorg voor een veilig beheer. Vermijd het beschadigen van het asbestmateriaal. Controleer de toestand jaarlijks op wijzigingen.

- Eenvoudige handelingen: mag via doe-het-zelf of door werknemer(s) met opleidingsattest eenvoudige handelingen  
Het materiaal dient in zijn geheel te worden verwijderd zonder deze te beschadigen.  
Bij verwijdering dient het materiaal goed te worden gefixeerd, dit om potentiële vezelvrijgave en contaminatie te voorkomen.

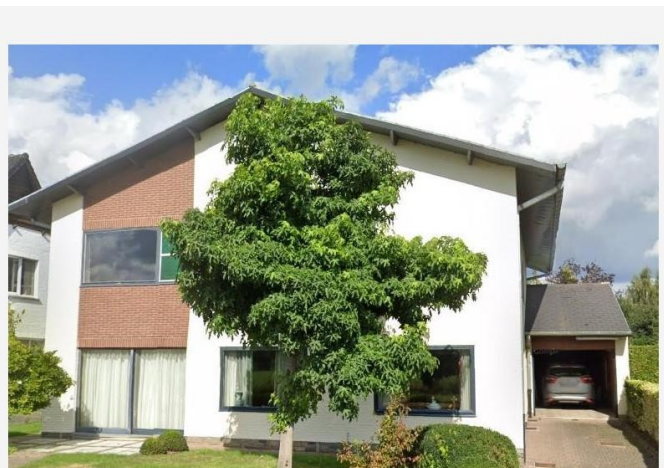
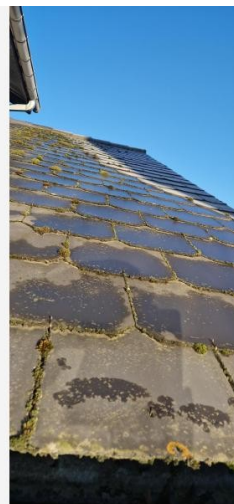
Eindbeoordeling materiaalrisico	Verhoogd materiaalrisico en/of verhoogde kans op vezelvrijgave
---------------------------------	--

Gebondenheid	Categorie 1: hechtgebonden in oorsprong
Asbestsoort (vezeltype)	Crocidoliet aanwezig
Asbestconcentratie	Laag (< 50%)
Afschermingsgraad van het gehele materiaal	Geheel of deels vrij aan de buitenlucht
Toestand van het materiaal	Matig beschadigd, matig verweerd

Beschrijving	Dakleien
Omgeving	Buiten
Primaire drager	Schuin dak
Asbestmateriaal	Dak- en gevelbekleding - Lei, shingle
Bindmiddel van asbestmateriaal	Cement
Gebondenheid op basis van bindmiddel	Hecht
Hoeveelheid (oppervlakte - aantal)	• 276,50 m <sup>2</sup> - 1 stuk
Totale oppervlakte	276,50 m <sup>2</sup>

Verwijderen

- Zorg voor een veilig beheer. Vermijd het beschadigen van het asbestmateriaal. Controleer de toestand jaarlijks op wijzigingen.

- Eenvoudige handelingen: mag via doe-het-zelf of door werknemer(s) met opleidingsattest eenvoudige handelingen  
Het materiaal dient in zijn geheel te worden verwijderd zonder deze te beschadigen.  
Bij verwijdering dient het materiaal goed te worden gefixeerd, dit om potentiële vezelvrijgave en contaminatie te voorkomen.

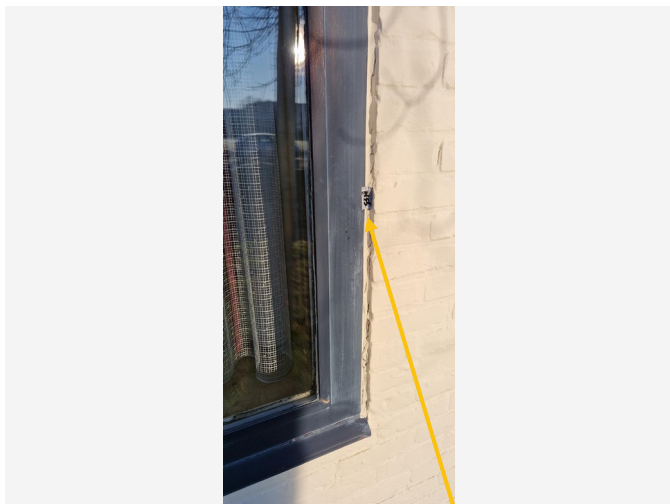
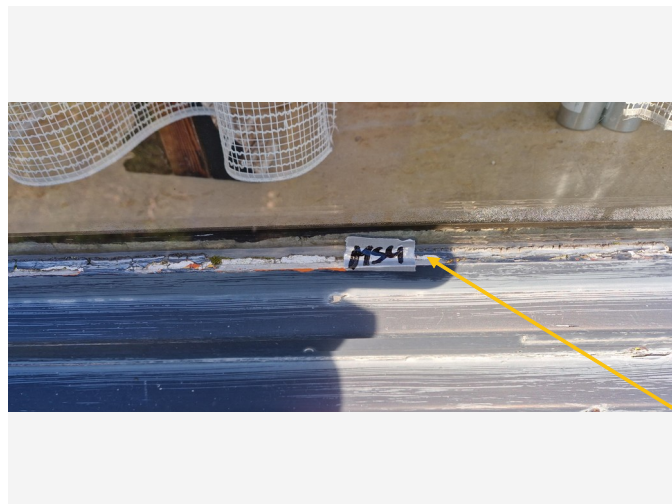
Eindbeoordeling materiaalrisico	Laag materiaalrisico en/of verlaagde kans op vezelvrijgave
---------------------------------	--

Gebondenheid	Categorie 1: hechtgebonden in oorsprong
Asbestsoort (vezeltype)	Alleen chrysotiel
Asbestconcentratie	Laag (< 50%)
Afschermingsgraad van het gehele materiaal	Geheel of deels vrij aan de buitenlucht
Toestand van het materiaal	Licht beschadigd, licht verweerd. Intact materiaal type Pical – asbestboard of categorie III 'gebondenheid'

#	Type	Referentie	Resultaat
4.1	Puntmonster	MS4 Mastiek tussen glas en schrijnwerk	Chrysotiel
4.2	Puntmonster	MS5 Mastiek tussen schrijnwerk en gevel	Chrysotiel

Beschrijving	Raammastiek
Omgeving	Buiten
Primaire drager	Wandopening verticaal (raam, deur, ...)

Zorgvuldig beheren

- Zorg voor een veilig beheer. Vermijd het beschadigen van het asbestmateriaal. Controleer de toestand jaarlijks op wijzigingen.

- Eenvoudige handelingen: mag via doe-het-zelf of door werknemer(s) met opleidingsattest eenvoudige handelingen  
Het materiaal dient goed te worden gefixeerd voor deze wordt verwijderd, dit om potentiële vezelvrijgave en contaminatie te voorkomen.  
Bij de verwijdering kan er een puntafzuiging voorzien worden doormiddel van een stofzuiger, uitgerust met een HEPA 14-filter.  
Toepassing is niet te verwijderen zonder deze te beschadigen.

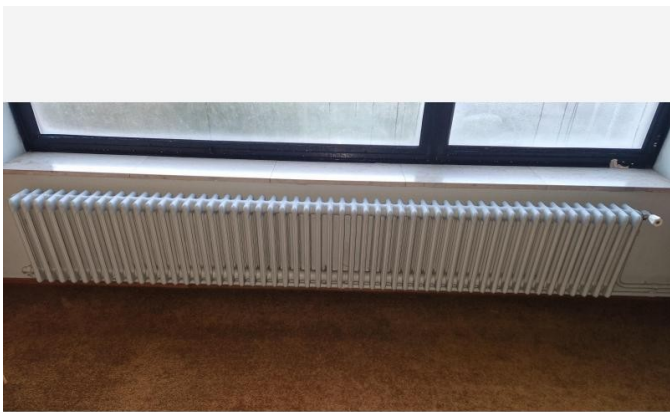
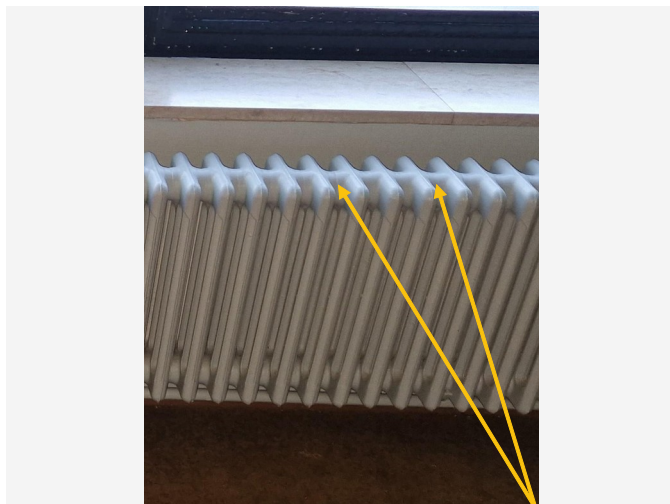
Eindbeoordeling materiaalrisico	Zeer laag materiaalrisico en/of zeer lage kans op vezelvrijgave
---------------------------------	---

Gebondenheid	Categorie 3: niet-hechtgebonden met weinig of geen matrix
Asbestsoort (vezeltype)	Alleen chrysotiel
Asbestconcentratie	Hoog ( $\geq 50\%$ )
Afschermingsgraad van het gehele materiaal	Stootvaste afscherming of omkasting
Toestand van het materiaal	Licht beschadigd, licht verweerd. Intact materiaal type Pical – asbestboard of categorie III 'gebondenheid'

Beschrijving	Radiatoren
Omgeving	Binnen
Primaire drager	Ruimteverwarming
Asbestmateriaal	Koord, lint, band, strip
Bindmiddel van asbestmateriaal	Weinig of geen bindmiddel (textiel, bevloeking, ...)
Gebondenheid op basis van bindmiddel	Niet-hechtgebonden
Hoeveelheid (lengte - omtrek - aantal)	• 1,00 m - 2,00 cm - 13 stuks
Totale oppervlakte	0,26 m <sup>2</sup>

Zorgvuldig beheren

- Zorg voor een veilig beheer. Vermijd het beschadigen van het asbestmateriaal. Controleer de toestand jaarlijks op wijzigingen.

- Eenvoudige handelingen: mag via doe-het-zelf of door werknemer(s) met opleidingsattest eenvoudige handelingen  
Het materiaal dient goed te worden gefixeerd voor deze wordt verwijderd, dit om potentiële vezelvrijgave en contaminatie te voorkomen.  
Bij de verwijdering kan er een puntafzuiging voorzien worden doormiddel van een stofzuiger, uitgerust met een HEPA 14-filter.  
Toepassing is niet te verwijderen zonder deze te beschadigen.

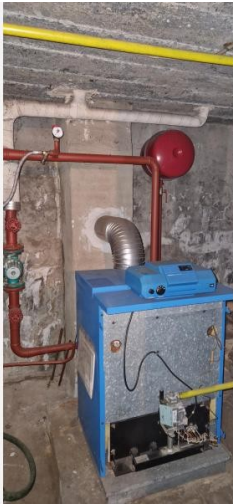
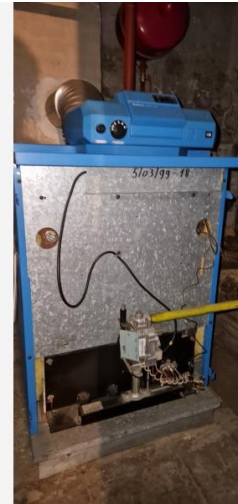
Eindbeoordeling materiaalrisico	Zeer laag materiaalrisico en/of zeer lage kans op vezelvrijgave
---------------------------------	---

Gebondenheid	Categorie 2: niet-hechtgebonden met matrix
Asbestsoort (vezeltype)	Alleen chrysotiel
Asbestconcentratie	Hoog ( $\geq 50\%$ )
Afschermingsgraad van het gehele materiaal	Stootvaste afscherming of omkasting
Toestand van het materiaal	Licht beschadigd, licht verweerd. Intact materiaal type Pical – asbestboard of categorie III 'gebondenheid'

Beschrijving	Cv-installatie
Omgeving	Binnen
Primaire drager	HVAC infrastructuur en uitrusting
Asbestmateriaal	Pakking, dichting
Bindmiddel van asbestmateriaal	Karton - papier - viltachtig
Gebondenheid op basis van bindmiddel	Niet-hechtgebonden
Hoeveelheid (gewicht - aantal)	• 1,00 kg - 1 stuk
Totaal gewicht	1,00 kg

Zorgvuldig beheren

- Zorg voor een veilig beheer. Vermijd het beschadigen van het asbestmateriaal. Controleer de toestand jaarlijks op wijzigingen.

- Eenvoudige handelingen: mag via doe-het-zelf of door werknemer(s) met opleidingsattest eenvoudige handelingen  
Het materiaal dient goed te worden gefixeerd voor deze wordt verwijderd, dit om potentiële vezelvrijgave en contaminatie te voorkomen.  
Bij de verwijdering kan er een puntafzuiging voorzien worden doormiddel van een stofzuiger, uitgerust met een HEPA 14-filter.  
Toepassing is niet te verwijderen zonder deze te beschadigen.

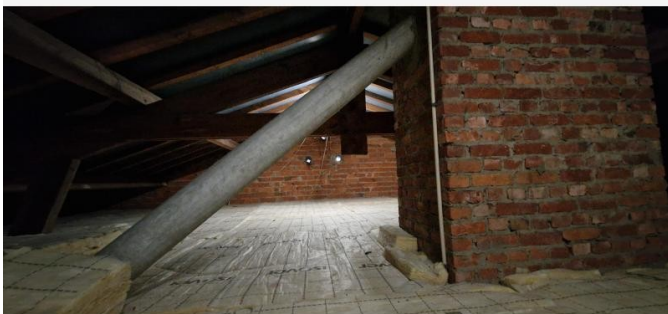
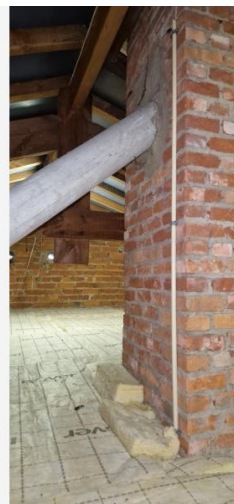
Eindbeoordeling materiaalrisico	Laag materiaalrisico en/of verlaagde kans op vezelvrijgave
---------------------------------	--

Gebondenheid	Categorie 1: hechtgebonden in oorsprong
Asbestsoort (vezeltype)	Crocidoliet aanwezig
Asbestconcentratie	Laag (< 50%)
Afschermingsgraad van het gehele materiaal	Niet stootvaste afscherming
Toestand van het materiaal	Licht beschadigd, licht verweerd. Intact materiaal type Pical – asbestboard of categorie III 'gebondenheid'

Beschrijving	Schouwbus
Omgeving	Binnen
Primaire drager	HVAC infrastructuur en uitrusting
Asbestmateriaal	Rookgaskanaal
Bindmiddel van asbestmateriaal	Cement
Gebondenheid op basis van bindmiddel	Hecht
Hoeveelheid (lengte - omtrek - dikte - aantal)	• 2,50 m - 50,00 cm - 2,00 cm - 1 stuk
Totaal volume	0,025 m <sup>3</sup>
Eenvoudig bereikbaar	Ja

Zorgvuldig beheren

- Zorg voor een veilig beheer. Vermijd het beschadigen van het asbestmateriaal. Controleer de toestand jaarlijks op wijzigingen.

- Eenvoudige handelingen: mag via doe-het-zelf of door werknemer(s) met opleidingsattest eenvoudige handelingen  
Het materiaal dient in zijn geheel te worden verwijderd zonder deze te beschadigen.  
Bij verwijdering dient het materiaal goed te worden gefixeerd, dit om potentiële vezelvrijgave en contaminatie te voorkomen.

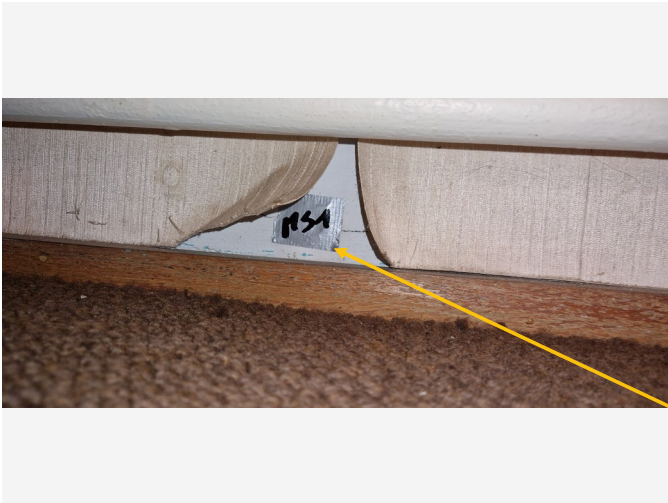
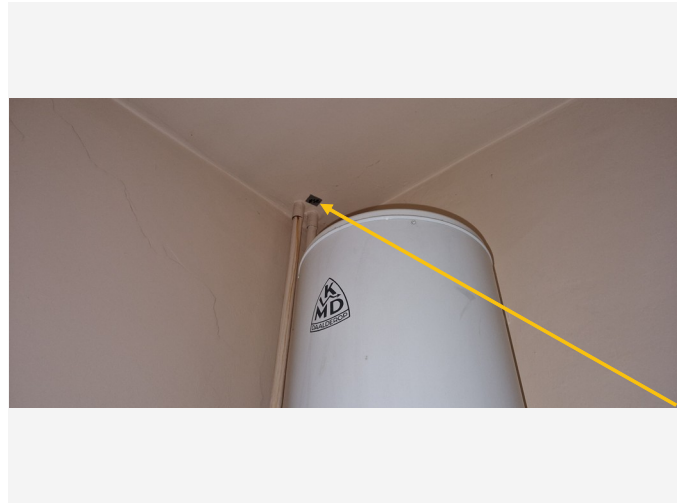
# Fiche 8: Pleisterwerk

Geen asbest

#	Type	Referentie	Resultaat
8.1	Mengmonster	MS1 Muurpleister	Geen asbest
8.2	Mengmonster	MS2 Plafondpleister	Geen asbest
