# Asbestinventarisatetest

Heuvel 46, 2440 Geel

Attestnummer : 20230622-000385.000

Uitgegeven op : 22.06.2023

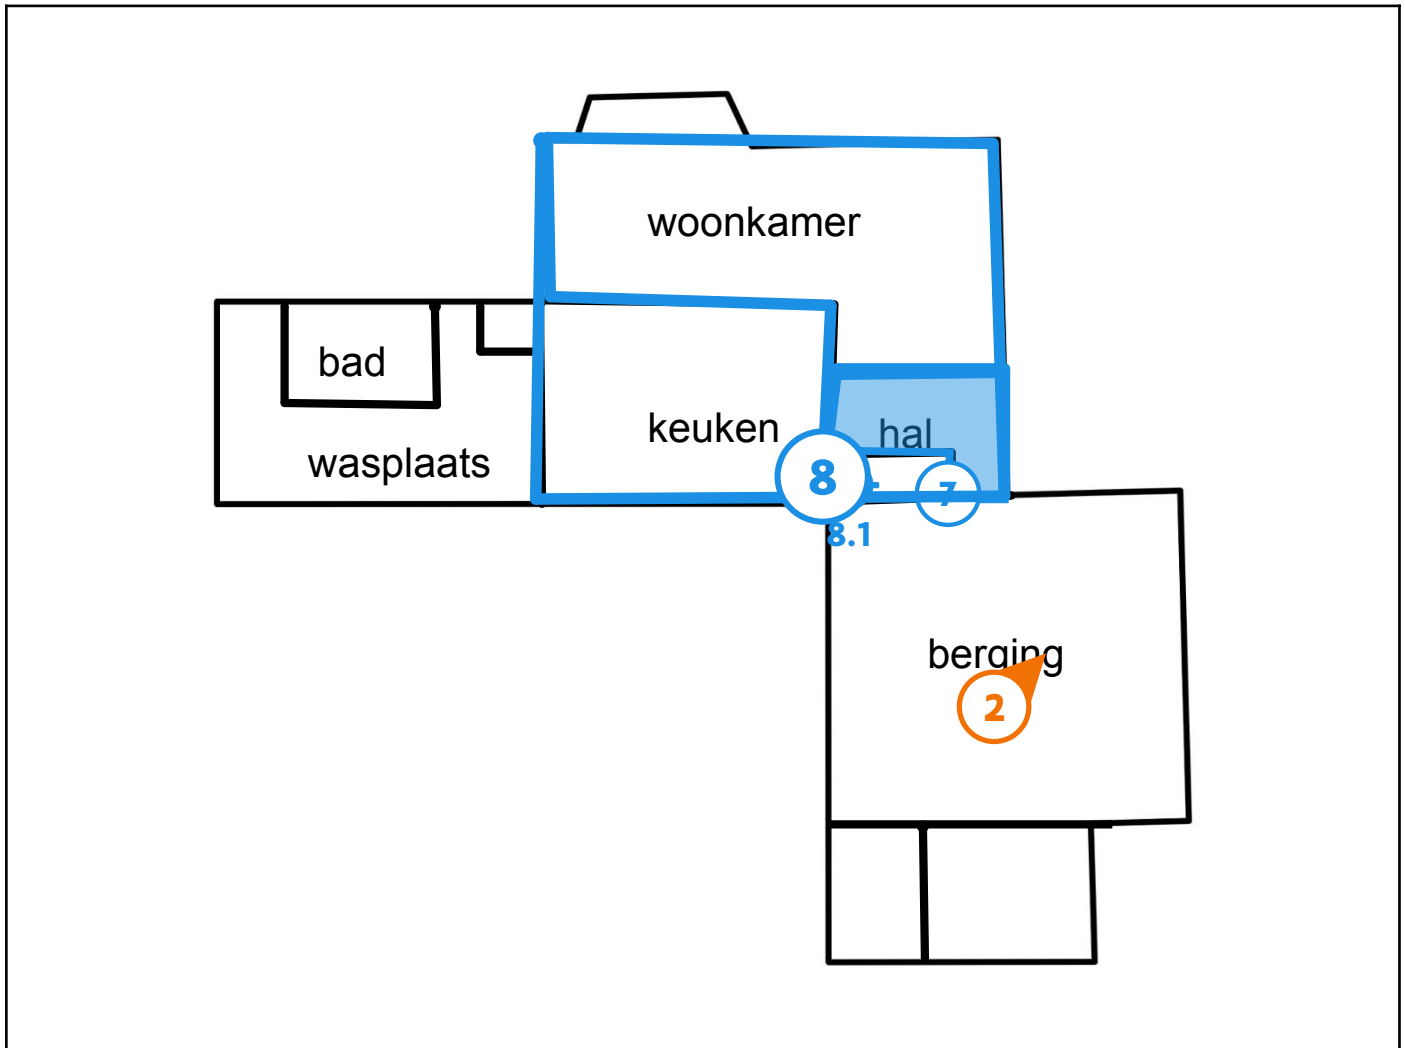
## Plan 1.1: Hoofdgebouw plan

Beschrijving	Type	Actie
2. steunpaal in berging	Asbestmateriaal	<a href="#">Verwijderen</a>
7. pleisterwerk aan plafond	Geen asbest	-
8. pleisterwerk aan muren	Geen asbest	-
8.1 Code: MS01	Mengmonster	-

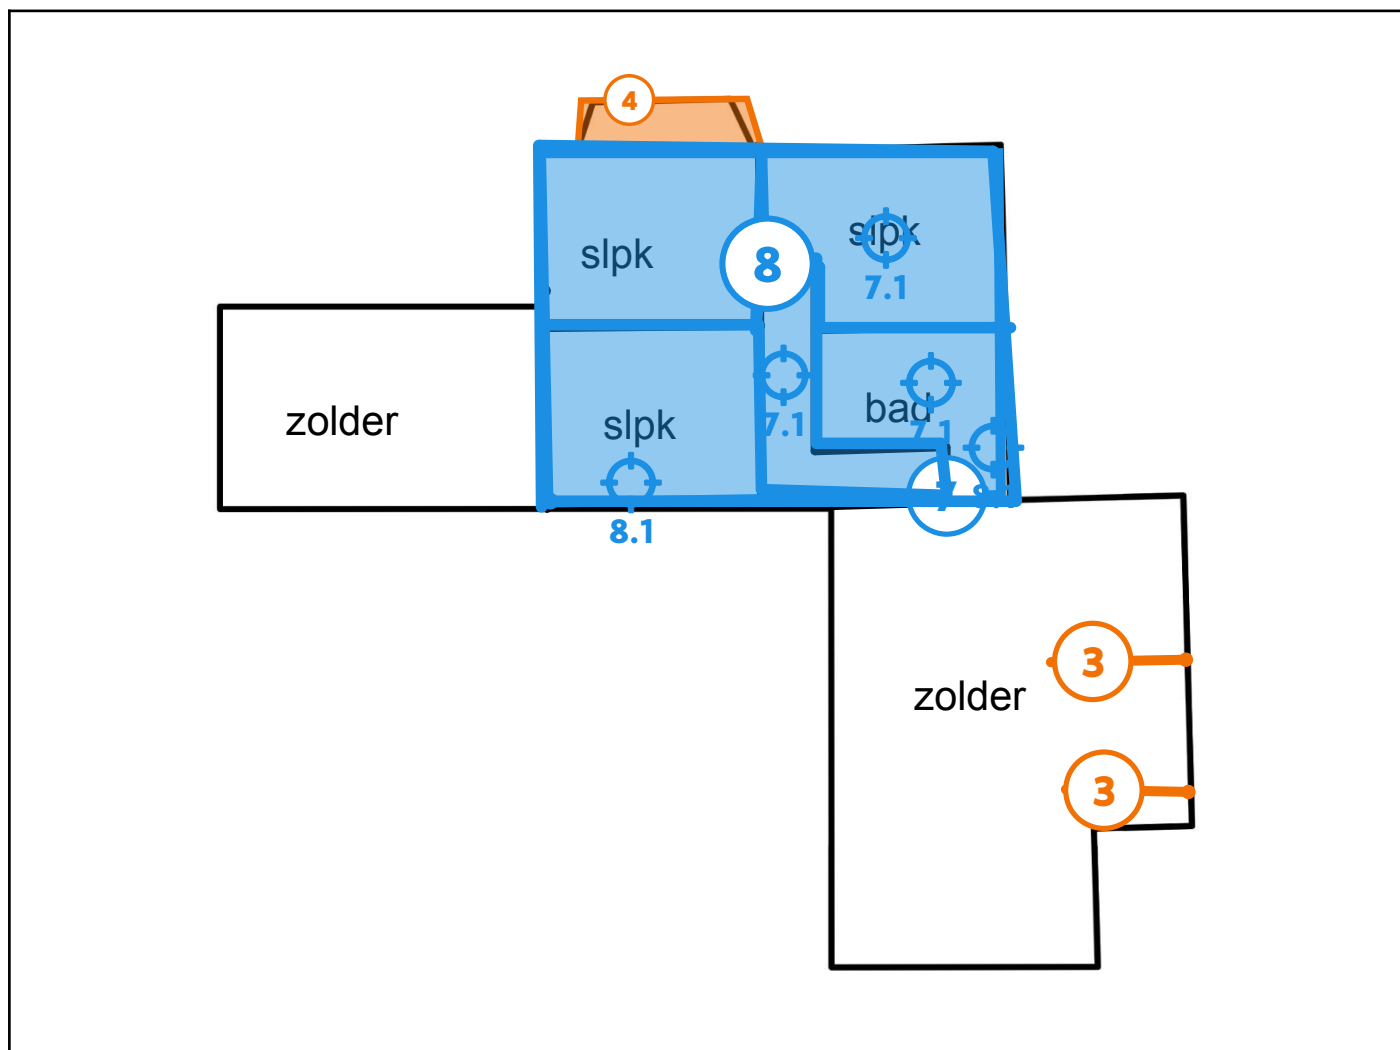
## Plan 1.2: Hoofdgebouw plan

Beschrijving	Type	Actie
3. leien zijkant dakkapels	Asbestmateriaal	<a href="#">Verwijderen</a>
4. shingles uitbouw	Asbestmateriaal	<a href="#">Verwijderen</a>
7. pleisterwerk aan plafond	Geen asbest	-
7.1 Code: MS02	Mengmonster	-
8. pleisterwerk aan muren	Geen asbest	-
8.1 Code: MS01	Mengmonster	-

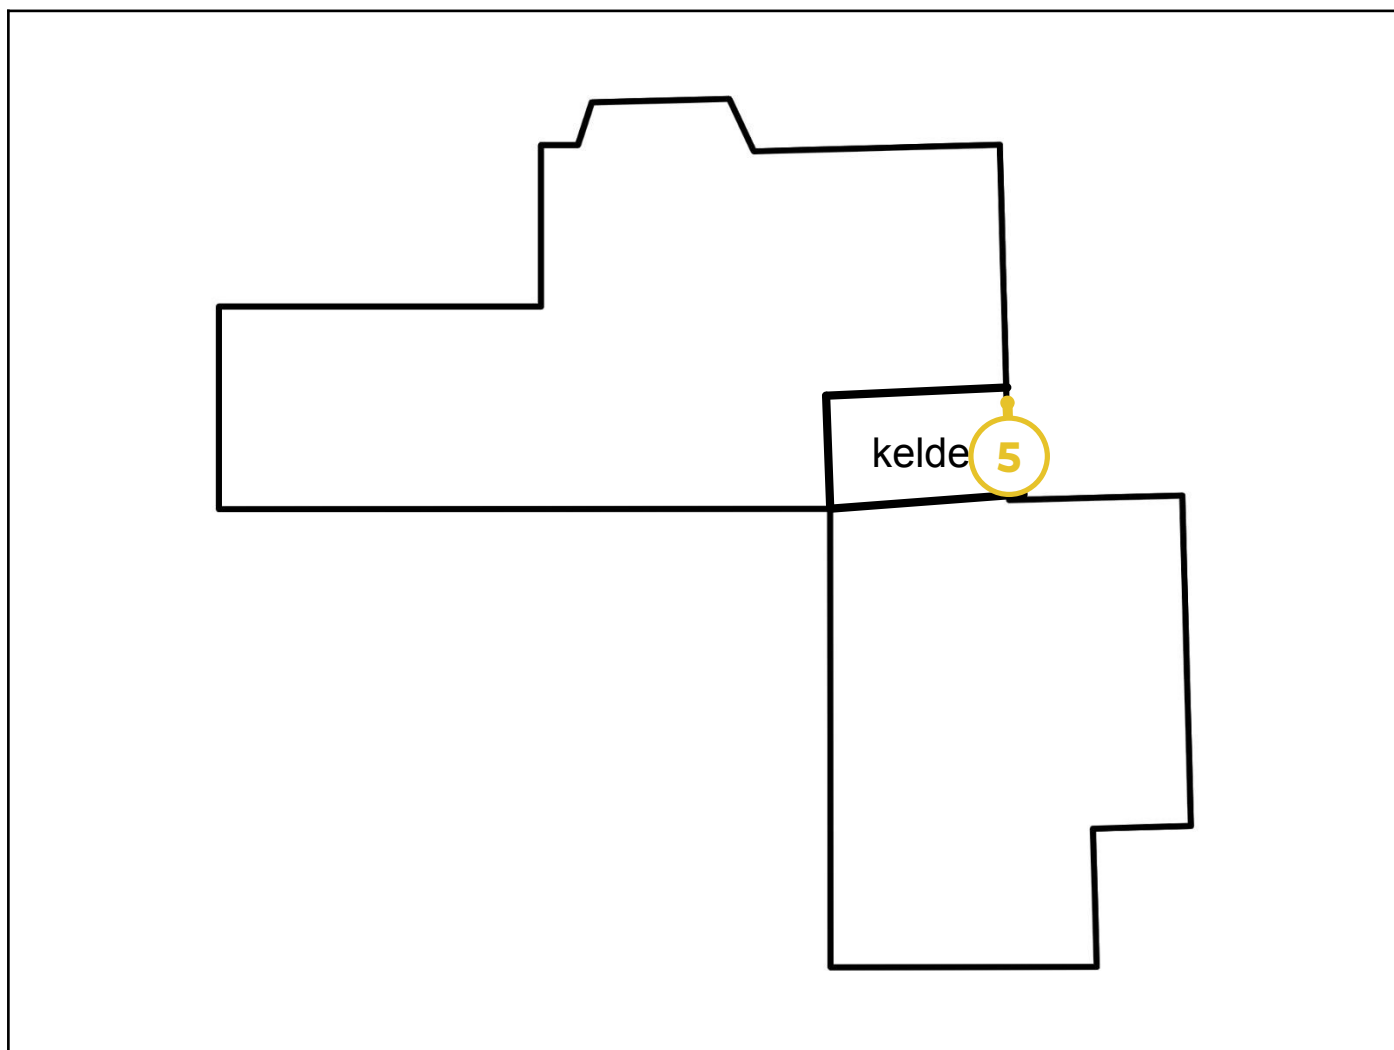
## Plan 1.3: Hoofdgebouw plan

Beschrijving	Type	Actie
5. mastiek kelderraam	Asbestmateriaal	Zorgvuldig beheren

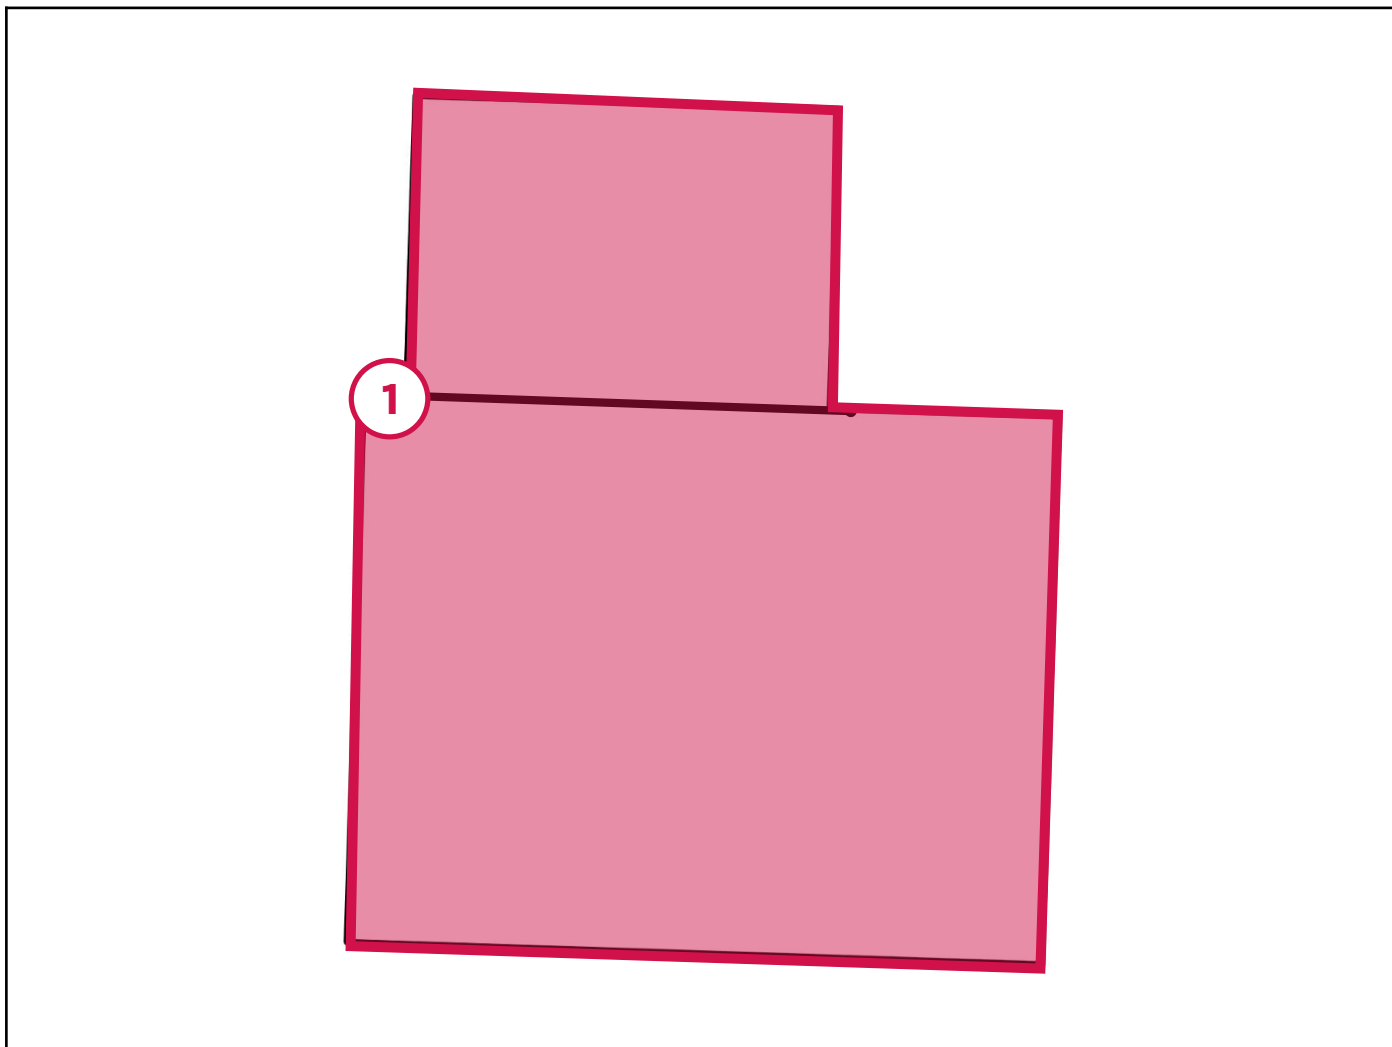
## Plan 2.1: Bijgebouw plan

Beschrijving	Type	Actie
1. golfplaten op bijgebouwen	Asbestmateriaal	Dringend verwijderen

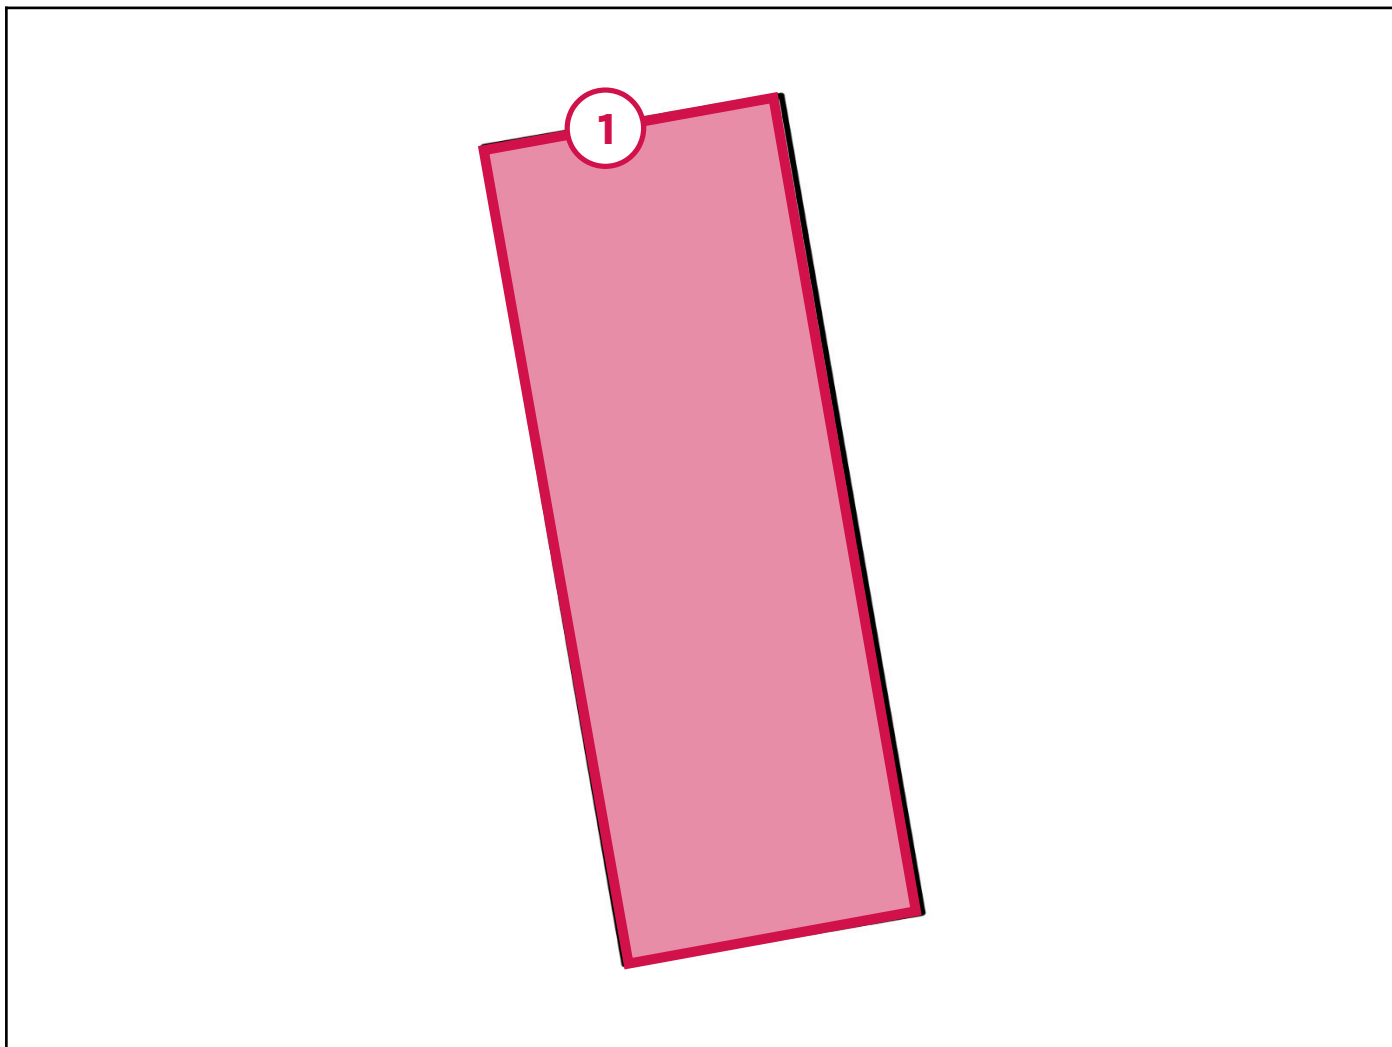
## Plan 3.1: Bijgebouw plan

Beschrijving	Type	Actie
1. golfplaten op bijgebouwen	Asbestmateriaal	Dringend verwijderen

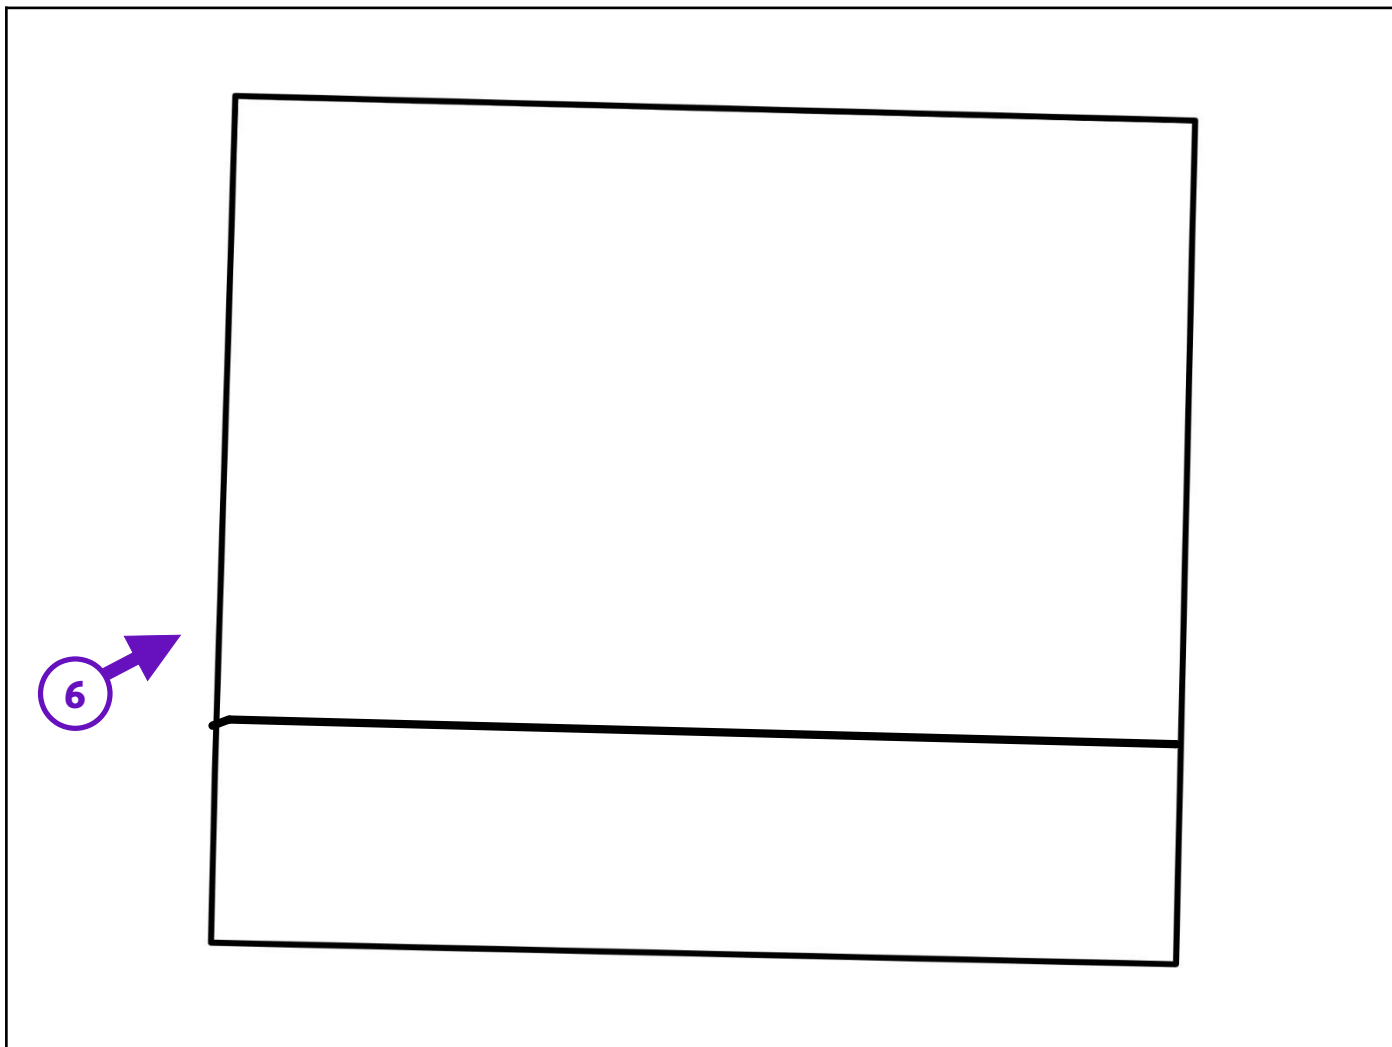
## Plan 4.1: Bijgebouw plan

Beschrijving	Type	Actie
6. afval tegen bijgebouw	Advies	-

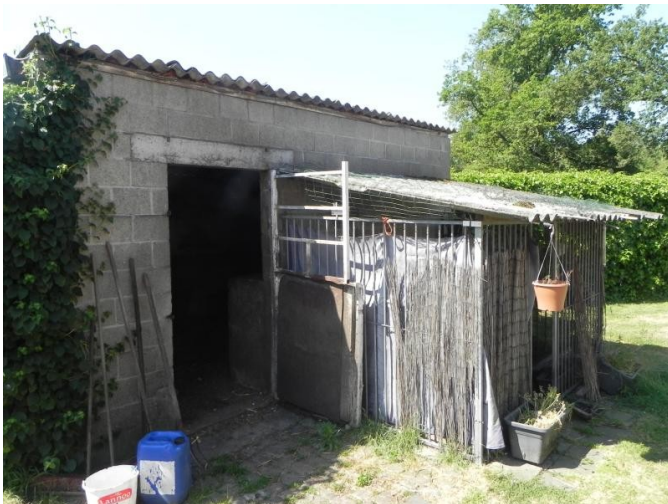
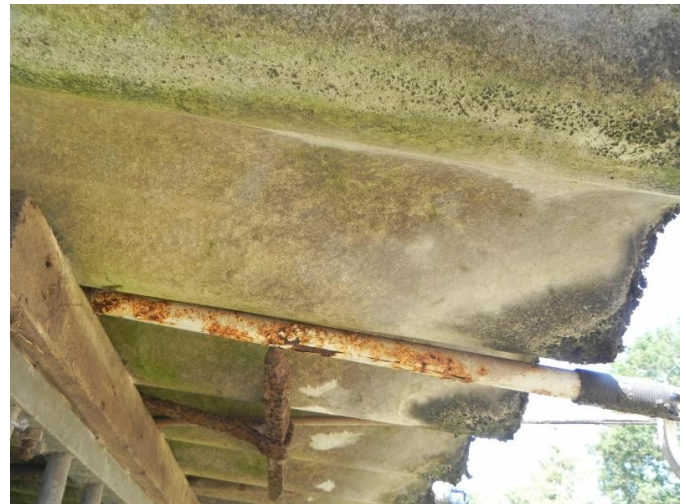
Het asbestmateriaal valt onder de mijlpaal van 2034.

**Dringend verwijderen**

Eindbeoordeling materiaalrisico	Hoog materiaalrisico en/of hoge kans op vezelvrijgave
---------------------------------	---

Gebondenheid	Categorie 1: hechtgebonden in oorsprong
Asbestsoort (vezeltype)	Crocidoliet aanwezig
Asbestconcentratie	Laag (< 50%)
Afschermingsgraad van het gehele materiaal	Geheel of deels (ook) vrij aan de binnenlucht
Toestand van het materiaal	Matig beschadigd, matig verweerd

Beschrijving	golfplaten op bijgebouwen
Omgeving	Grenst aan binnen- en buitenlucht
Primaire drager	Schuin dak
Asbestmateriaal	Dak- en gevelbekleding - Golfplaat
Bindmiddel van asbestmateriaal	Cement
Gebondenheid op basis van bindmiddel	Hecht
Hoeveelheid (oppervlakte - aantal)	• 100,00 m <sup>2</sup> - 1 stuk

- Verwijder dit asbestmateriaal zo snel mogelijk. Volg de toestand goed op.
- Hemelwater dat afspoelt van asbestcement daken of gevels kan asbestdeeltjes bevatten. Gebruik het enkel voor gesloten circuits (bv. spoelen toiletten). Reinig na het vervangen van het dak of de gevel de dakgoten en regenwaterput of -ton om asbesthoudend sediment of slib te verwijderen

- Eenvoudige handelingen: mag via doe-het-zelf of door werknemer(s) met opleidingsattest eenvoudige handelingen  
Golfplaten zijn een hechtgebonden toepassing, deze dienen voorzichtig te worden verwijderd zonder te breken/slijpen om vezelvrijgave te vermijden. De ruimte of het materiaal die zich onder de golfplaten bevindt kan mogelijks gecontamineerd zijn door vezelvrijgave van deze toepassing.

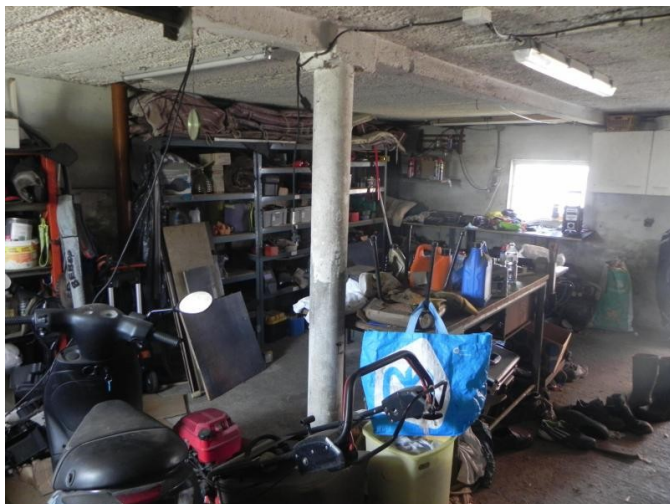
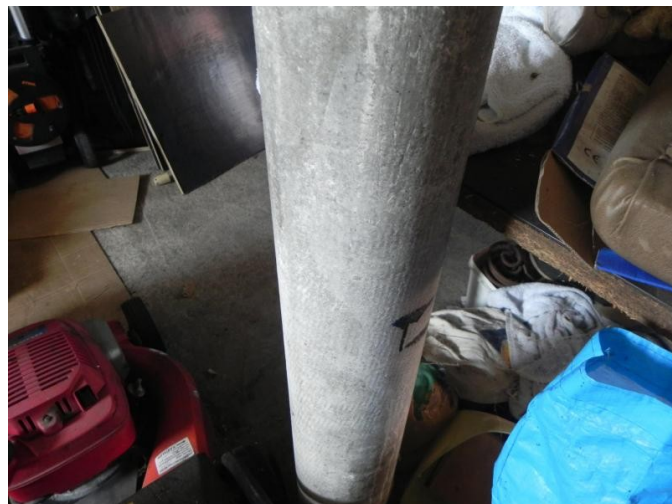
Het asbestmateriaal valt onder de mijlpaal van 2040.

Verwijderen

Eindbeoordeling materiaalrisico	Verhoogd materiaalrisico en/of verhoogde kans op vezelvrijgave
---------------------------------	--

Gebondenheid	Categorie 1: hechtgebonden in oorsprong
Asbestsoort (vezeltype)	Crocidoliet aanwezig
Asbestconcentratie	Laag (< 50%)
Afschermingsgraad van het gehele materiaal	Geheel of deels (ook) vrij aan de binnenlucht
Toestand van het materiaal	Licht beschadigd, licht verweerd. Intact materiaal type Pical – asbestboard of categorie III 'gebondenheid'

Beschrijving	steunpaal in berging
Omgeving	Binnen
Primaire drager	Fundering-draagstructuur (horizontaal, verticaal)
Asbestmateriaal	Verloren bekisting - Buis, koker
Bindmiddel van asbestmateriaal	Cement
Gebondenheid op basis van bindmiddel	Hecht
Hoeveelheid (lengte - omtrek - dikte - aantal)	<ul style="list-style-type: none"><li>• 2,00 m - 60,00 cm - 1,00 cm - 1 stuk</li></ul>
Totaal volume	0,012 m <sup>3</sup>
Eenvoudig bereikbaar	Ja
Bevestigingswijze	<ul style="list-style-type: none"><li>• Geklemd</li><li>• Verlijmd, ingegoten, versmeerd</li></ul>

- Zorg voor een veilig beheer en verwijder dit asbestmateriaal wanneer het bij werken eenvoudig bereikbaar wordt. Controleer de toestand jaarlijks op wijzigingen.

- Eenvoudige handelingen: enkel door erkend asbestverwijderaar  
De asbestcementen buis is een hechtgebonden toepassing. Deze dient voorzichtig te worden verwijderd, zonder de buis te breken of er in te slijpen.

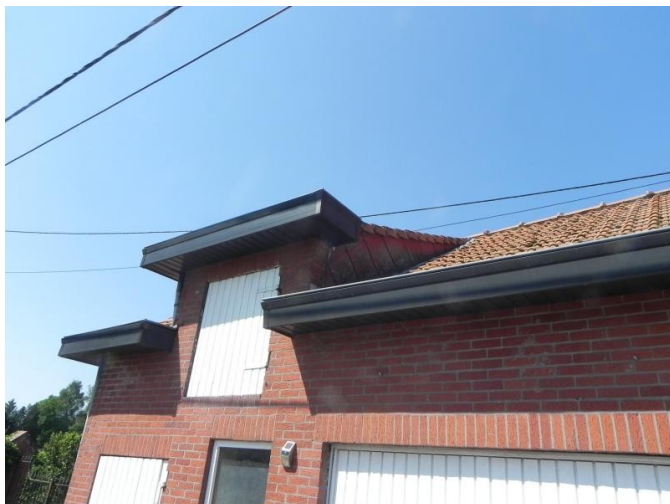
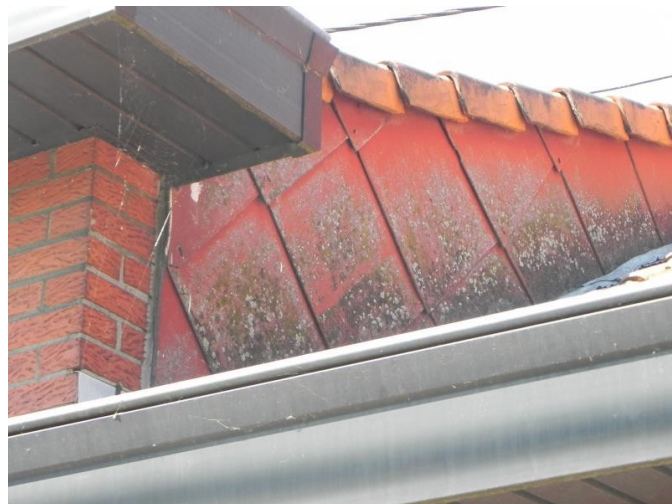
Het asbestmateriaal valt onder de mijlpaal van 2034.

**Verwijderen**

Eindbeoordeling materiaalrisico	Verhoogd materiaalrisico en/of verhoogde kans op vezelvrijgave
---------------------------------	--

Gebondenheid	Categorie 1: hechtgebonden in oorsprong
Asbestsoort (vezeltype)	Crocidoliet aanwezig
Asbestconcentratie	Laag (< 50%)
Afschermingsgraad van het gehele materiaal	Geheel of deels vrij aan de buitenlucht
Toestand van het materiaal	Matig beschadigd, matig verweerd

Beschrijving	leien zijkant dakkapels
Omgeving	Buiten
Primaire drager	Wand buitenschil
Asbestmateriaal	Dak- en gevelbekleding - Lei, shingle
Bindmiddel van asbestmateriaal	Cement
Gebondenheid op basis van bindmiddel	Hecht
Hoeveelheid (oppervlakte - aantal)	• 4,00 m <sup>2</sup> - 1 stuk
Totale oppervlakte	4,00 m <sup>2</sup>
Eenvoudig bereikbaar	Ja

- Verwijder dit asbestmateriaal zo snel mogelijk. Volg de toestand goed op.
- Hemelwater dat afspoelt van asbestcement daken of gevels kan asbestdeeltjes bevatten. Gebruik het enkel voor gesloten circuits (bv. spoelen toiletten). Reinig na het vervangen van het dak of de gevel de dakgoten en regenwaterput of -ton om asbesthoudend sediment of slib te verwijderen

- Eenvoudige handelingen: mag via doe-het-zelf of door werknemer(s) met opleidingsattest eenvoudige handelingen  
Asbestleien zijn een hechtgebonden toepassing, deze dienen voorzichtig te worden verwijderd zonder te breken/slijpen om vezelvrijgave te vermijden. De ruimte of het materiaal die zich onder de leien bevindt kan mogelijk gecontamineerd zijn door vezelvrijgave van deze toepassing.

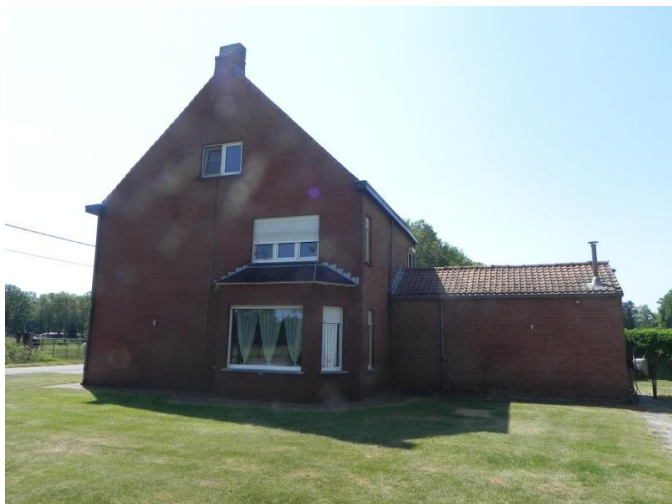
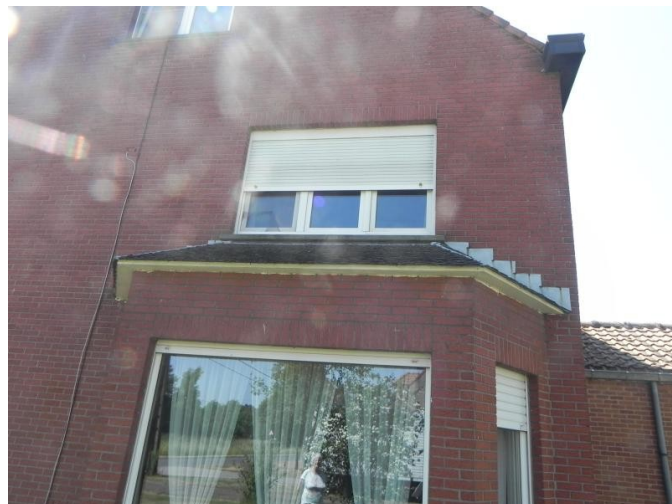
Het asbestmateriaal valt onder de mijlpaal van 2034.

Verwijderen

Eindbeoordeling materiaalrisico	Verhoogd materiaalrisico en/of verhoogde kans op vezelvrijgave
---------------------------------	--

Gebondenheid	Categorie 1: hechtgebonden in oorsprong
Asbestsoort (vezeltype)	Crocidoliet aanwezig
Asbestconcentratie	Laag (< 50%)
Afschermingsgraad van het gehele materiaal	Geheel of deels vrij aan de buitenlucht
Toestand van het materiaal	Matig beschadigd, matig verweerd

Beschrijving	shingles uitbouw
Omgeving	Buiten
Primaire drager	Schuin dak
Asbestmateriaal	Dak- en gevelbekleding - Lei, shingle
Bindmiddel van asbestmateriaal	Cement
Gebondenheid op basis van bindmiddel	Hecht
Hoeveelheid (oppervlakte - aantal)	• 3,00 m <sup>2</sup> - 1 stuk
Totale oppervlakte	3,00 m <sup>2</sup>
Eenvoudig bereikbaar	Ja

- Verwijder dit asbestmateriaal zo snel mogelijk. Volg de toestand goed op.
- Hemelwater dat afspoelt van asbestcement daken of gevels kan asbestdeeltjes bevatten. Gebruik het enkel voor gesloten circuits (bv. spoelen toiletten). Reinig na het vervangen van het dak of de gevel de dakgoten en regenwaterput of -ton om asbesthoudend sediment of slib te verwijderen

- Eenvoudige handelingen: mag via doe-het-zelf of door werknemer(s) met opleidingsattest eenvoudige handelingen  
Asbestshingles zijn een hechtgebonden toepassing, deze dienen voorzichtig te worden verwijderd zonder te breken/slijpen om vezelvrijgave te vermijden. De ruimte of het materiaal die zich onder de leien bevindt kan mogelijks gecontamineerd zijn door vezelvrijgave van deze toepassing.

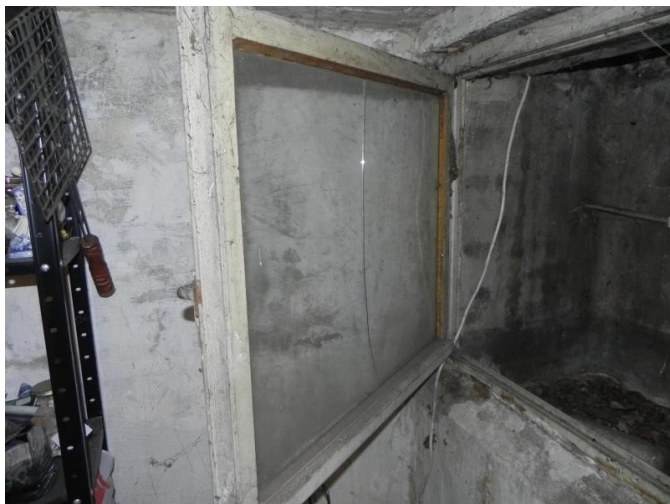
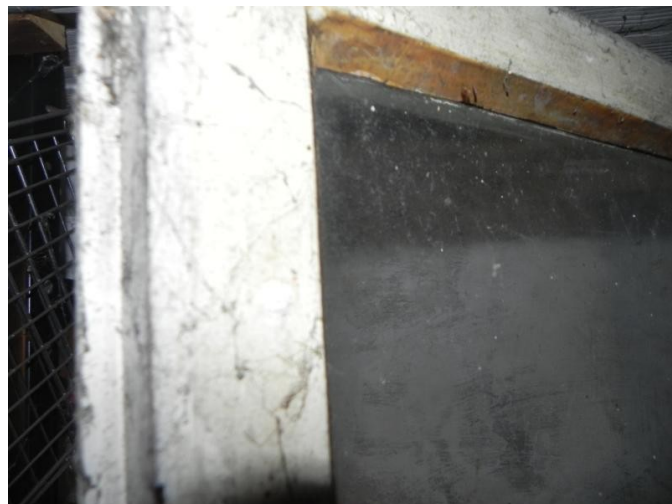
Het asbestmateriaal valt onder de mijlpaal van 2040.

Zorgvuldig beheren

Eindbeoordeling materiaalrisico	Laag materiaalrisico en/of verlaagde kans op vezelvrijgave
---------------------------------	--

Gebondenheid	Categorie 1: hechtgebonden in oorsprong
Asbestsoort (vezeltype)	Amfibool aanwezig, uitgezonderd crocidoliet
Asbestconcentratie	Laag (< 50%)
Afschermingsgraad van het gehele materiaal	Geheel of deels (ook) vrij aan de binnenlucht
Toestand van het materiaal	Onbeschadigd, niet verweerd

Beschrijving	mastiek kelderraam
Omgeving	Grenst aan binnen- en buitenlucht
Primaire drager	Wandopening verticaal (raam, deur, ...)
Asbestmateriaal	In-situ afwerkingslagen - Pasta, stopverf, voegsel, stopsel, vulsel, mastiek, katten, ...
Bindmiddel van asbestmateriaal	Kitten, mastiek, pasta
Gebondenheid op basis van bindmiddel	Hecht
Hoeveelheid (gewicht - aantal)	<ul style="list-style-type: none"><li>• 1,00 kg - 1 stuk</li></ul>
Totaal gewicht	1,00 kg
Eenvoudig bereikbaar	Ja
Bevestigingswijze	<ul style="list-style-type: none"><li>• Verlijmd, ingegoten, versmeerd</li></ul>
Identificatiemethode	Vaststelling zonder monsternamen

- Zorg voor een veilig beheer. Vermijd het beschadigen van het asbestmateriaal. Controleer de toestand jaarlijks op wijzigingen.

- Eenvoudige handelingen: mag via doe-het-zelf of door werknemer(s) met opleidingsattest eenvoudige handelingen  
Mastiek is een hechtgebonden toepassing. Deze dient voorzichtig te worden verwijderd ofwel door middel van bvb spatel, ofwel in zijn geheel met schrijnwerk. Zorg ervoor dat er geen resten achterblijven.

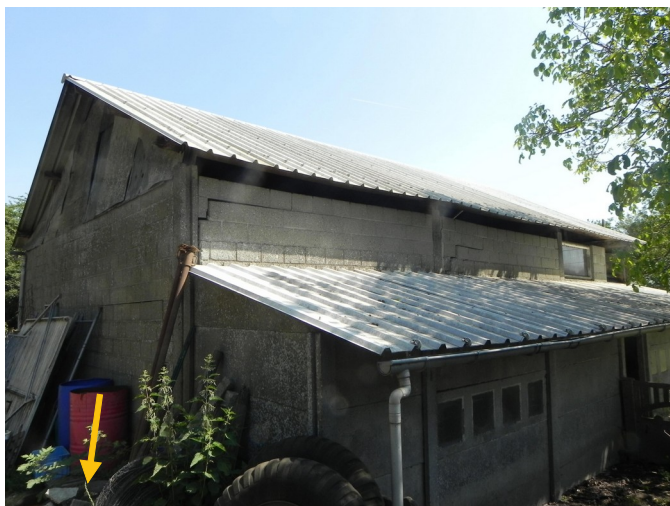
Vrije foto

Identificatiemethode	Redelijk vermoeden
Primaire drager	Bodem
(Asbest)materiaal	Buis, koker, leiding, pijp, doorvoer
Bindmiddel	Cement
Gebondenheid bindmiddel	Hecht

Het afval ligt op dit perceel echter is dit een servitudeweg en zou het afval van de gebruiker zijn van deze weg. Het afval is conform de regelgeving af te voeren als asbesthoudend materiaal.

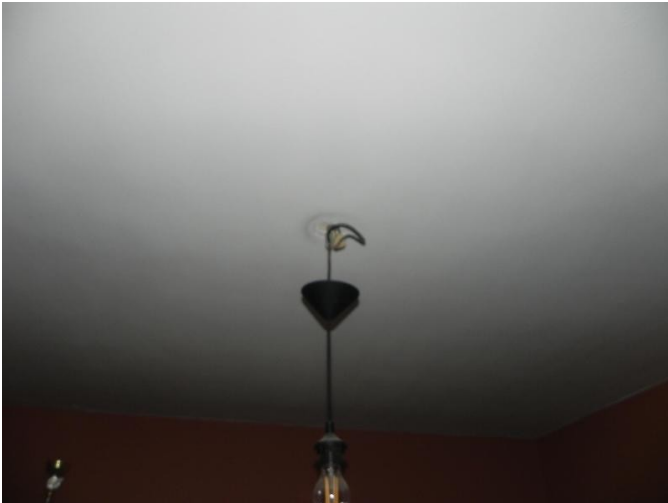
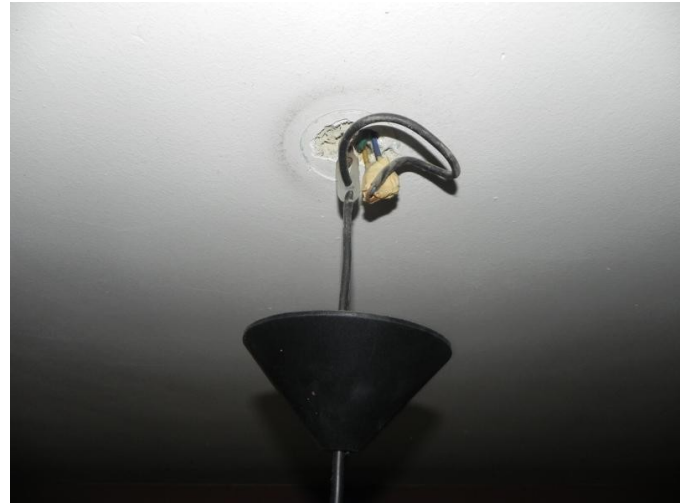
## Fiche 7: pleisterwerk aan plafond

Geen asbest

#	Type	Referentie	Resultaat
7.1	Mengmonster	MS02	Geen asbest

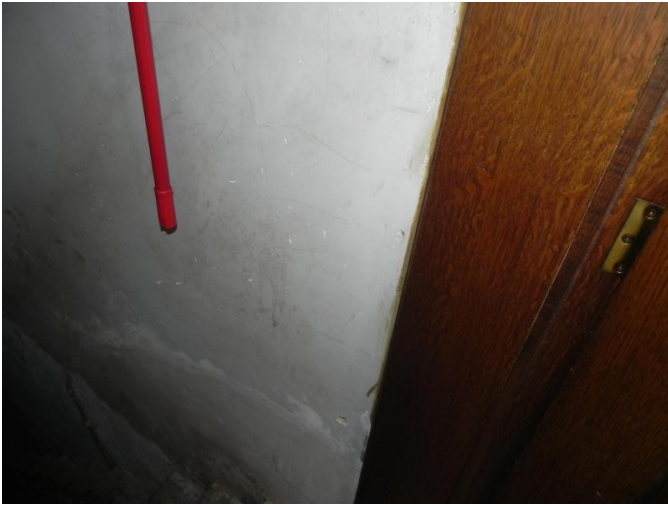
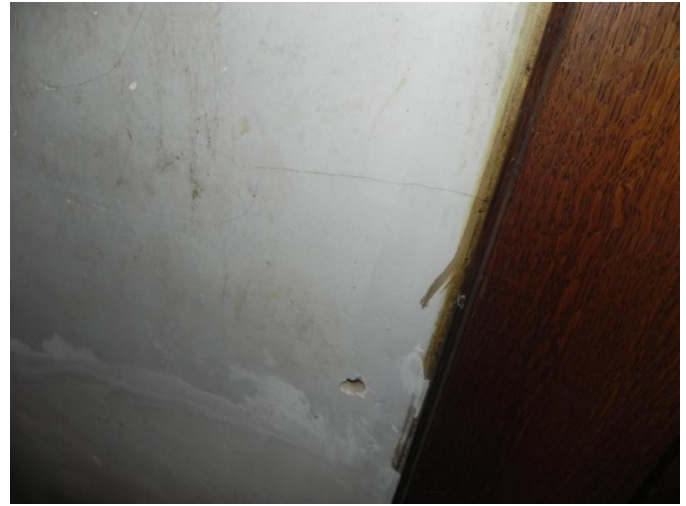
## Fiche 8: pleisterwerk aan muren

Geen asbest

#	Type	Referentie	Resultaat
8.1	Mengmonster	MS01	Geen asbest
