Asbestinventarisatetest

Makelstraat 40, 2431 Laakdal

Attestnummer : 20241015-000208.000

Uitgegeven op : 15.10.2024

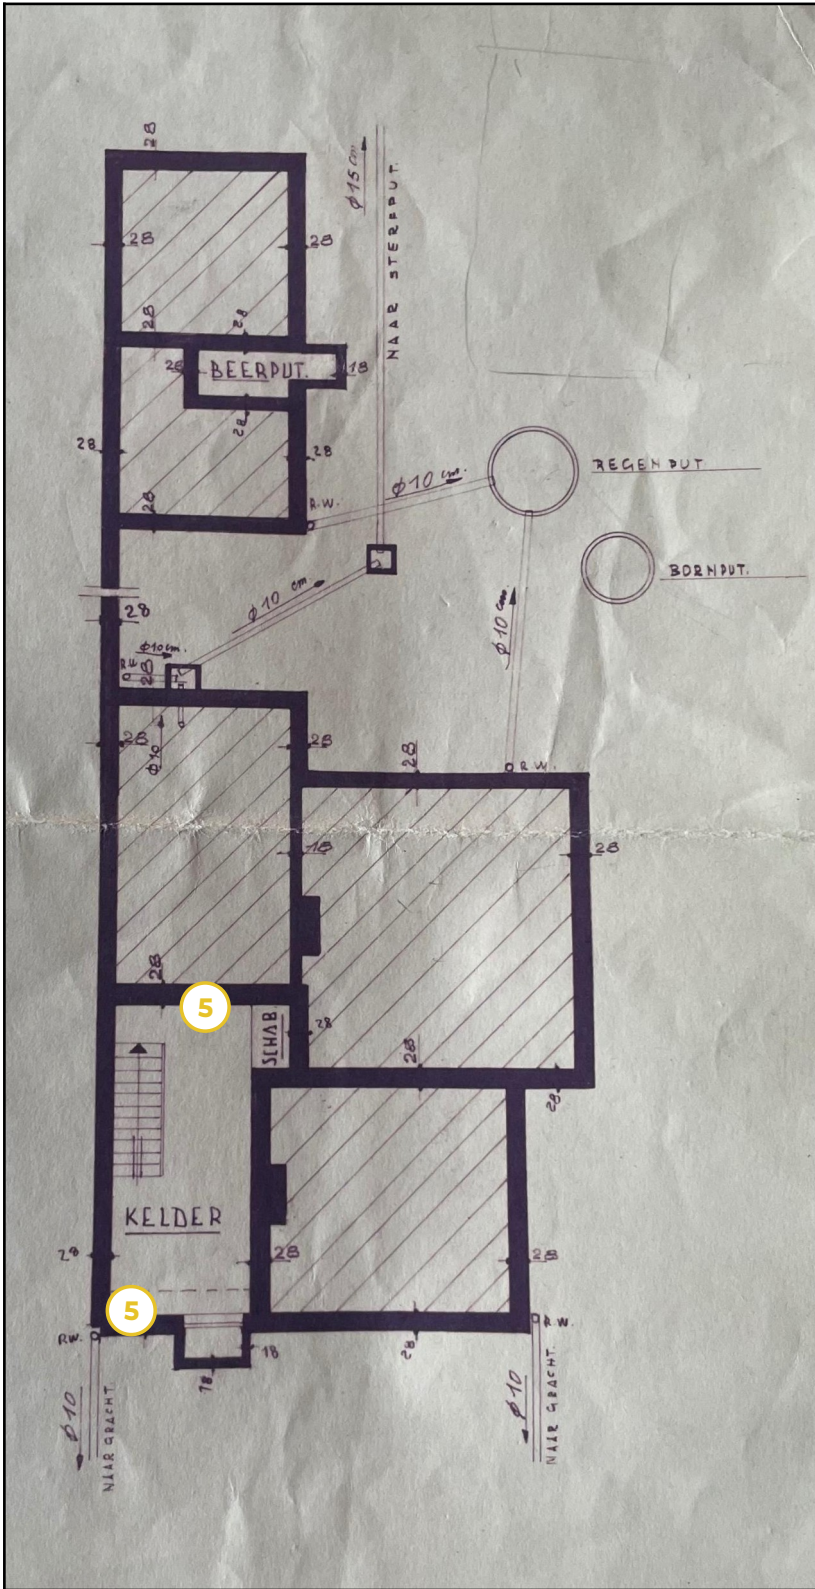
Plan 1.2: kelder

5. Asbeste doorvoerpip kelder

Asbestmateriaal

Zorgvuldig beheren

3. Roofing	Asbestmateriaal	Zorgvuldig beheren
7. Pleister Muur	Geen asbest	-
7.1 Code: Pleister Muur	Puntmonster	-

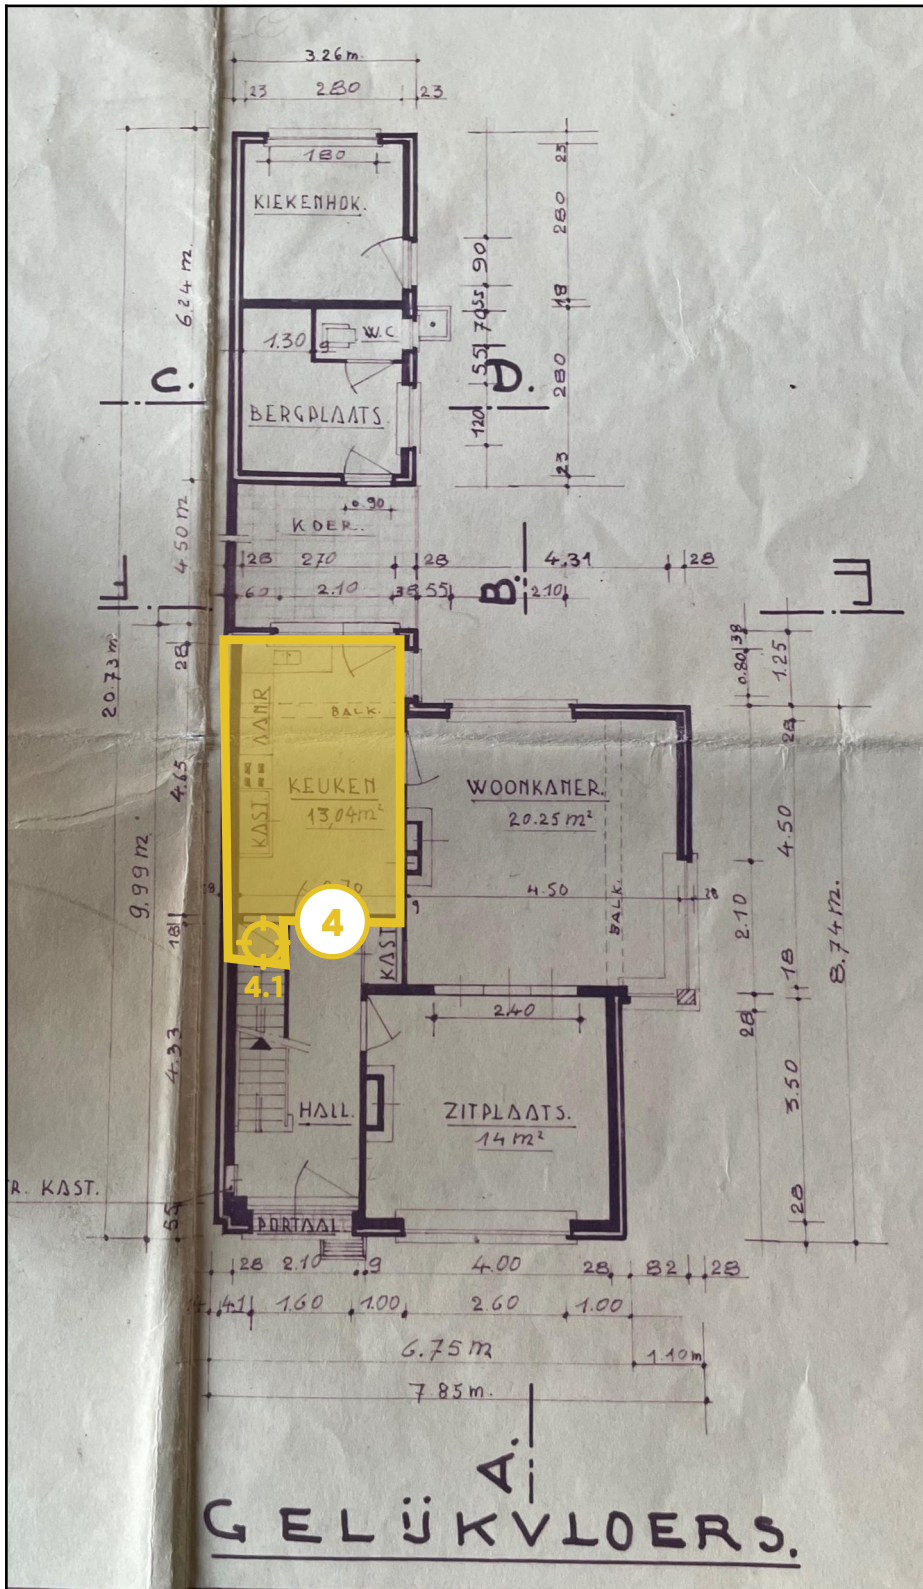
Plan 1.6: Gelijkvloers 4

4. Vinyl keuken	Asbestmateriaal	Zorgvuldig beheren
4.1 Code: Vinyl keuken	Puntmonster	-

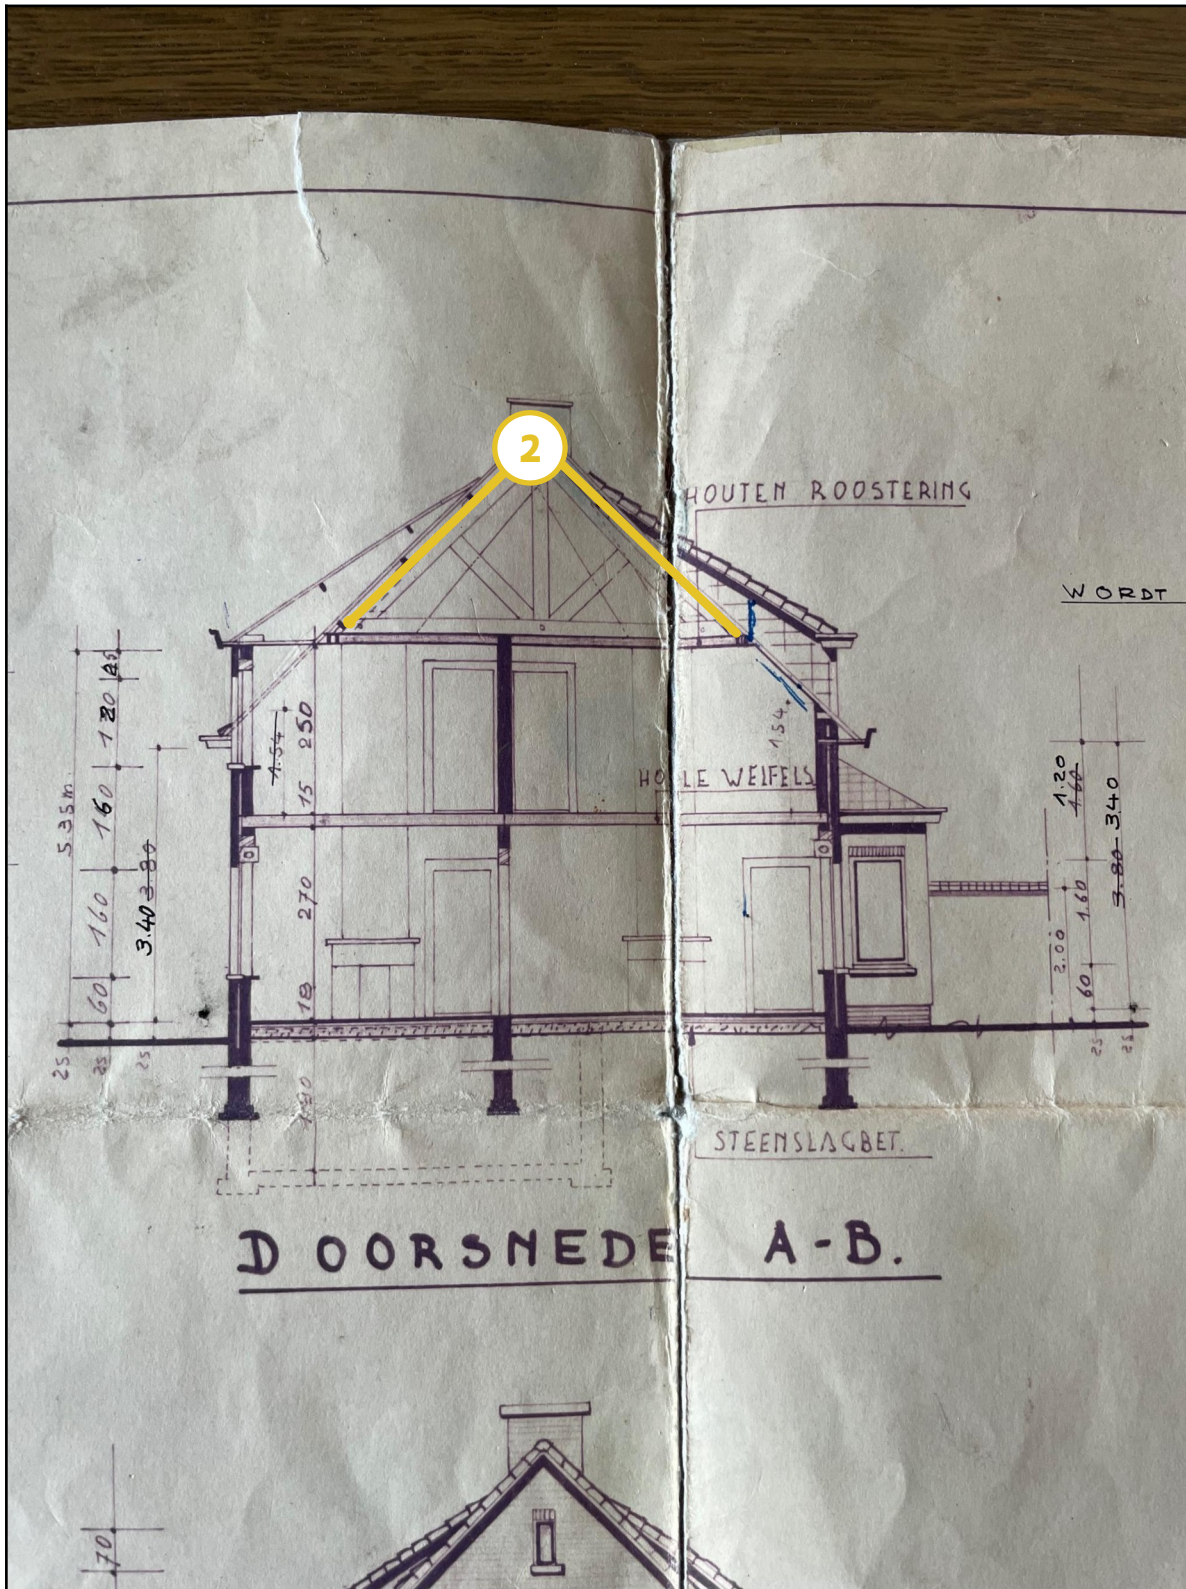
Plan 1.10: Dak

2. Dakleien onder overzetskak

Asbestmateriaal

Zorgvuldig beheeren

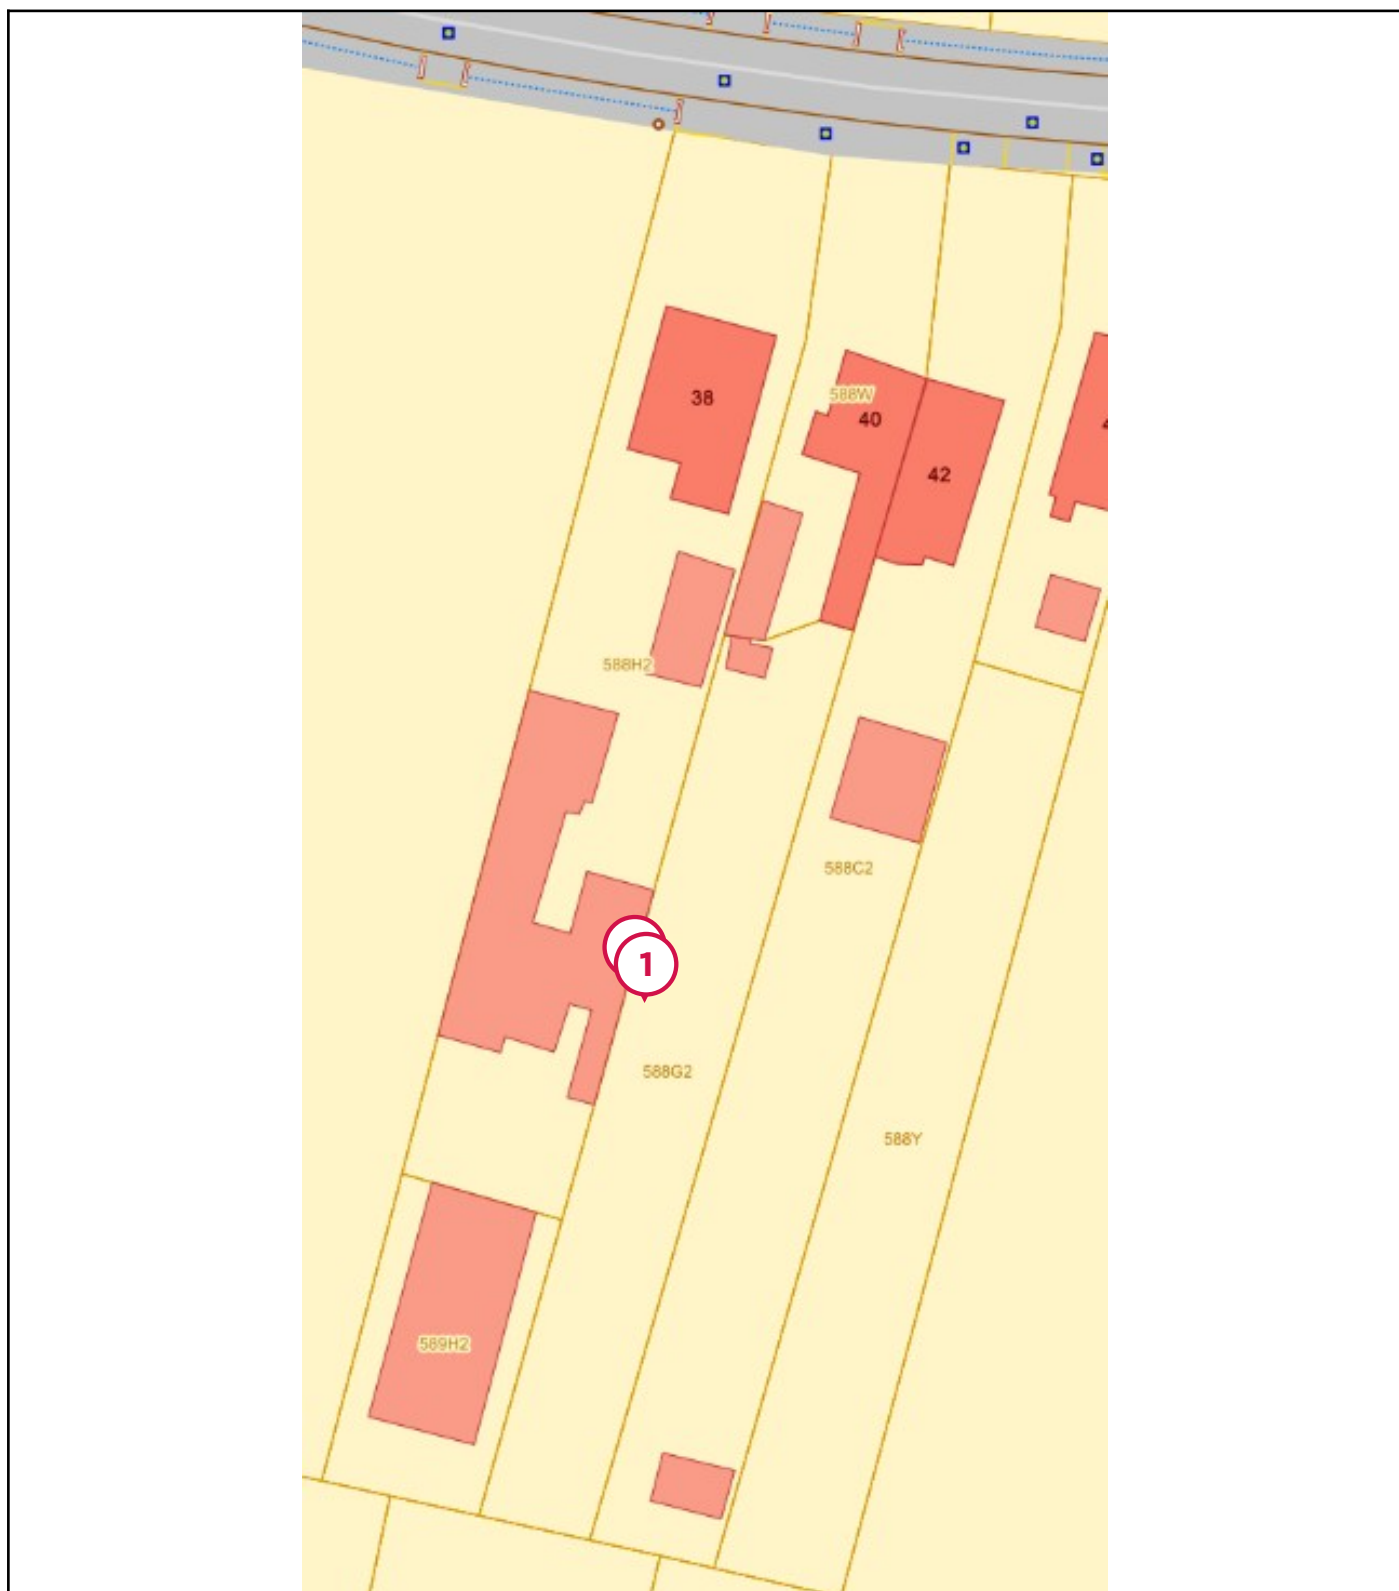
Plan 4.1: Vaststellingen buiten de constructies

1. Asbeste golfplaten die vroeger dienden als
composthoop

Asbestmateriaal

Dringend verwijderen

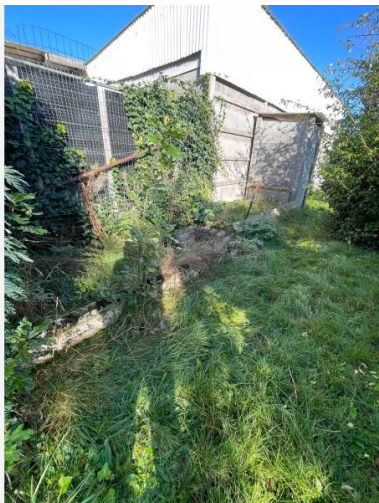
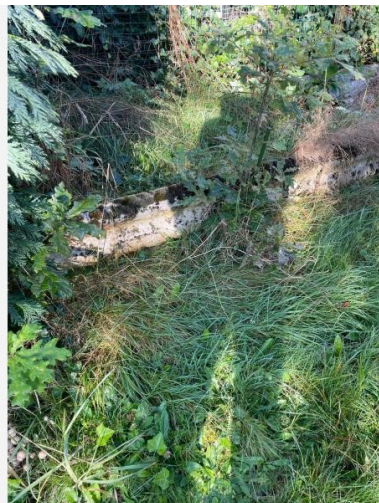
Fiche 1: Asbeste golfplaten die vroeger dienden als composthoop

Het asbestmateriaal valt onder de mijlpaal van 2040.

Beschrijving	Asbeste golfplaten die vroeger dienden als composthoop
Type afvalstof	Betreft resten (contaminatie) van verwerking of beschadiging
Type resten (contaminatie)	<ul style="list-style-type: none">• Stukken, fragmenten (los, opliggend)
Besmette materialen	<ul style="list-style-type: none">• Bodem
Bron van de resten	Asbeste golfplaten.
Omgeving	Buiten
Primaire drager	Bodem
Gebondenheid resten	Hecht
Hoeveelheid (gewicht - aantal)	<ul style="list-style-type: none">• 119,99 kg - 1 stuk
Totaal gewicht	119,99 kg
Eenvoudig bereikbaar	Ja
Identificatiemethode	Vaststelling zonder monsternamen
Opmerking	Hoeveelheden zijn bij benadering, niet volledig vast te stellen omdat platen onder compost zitten.

- Verwijder het asbestafval.

- Eenvoudige handelingen: mag via doe-het-zelf of door werknemer(s) met opleidingsattest eenvoudige handelingen
Verwijder de platen in zijn geheel, zonder te breken of te beschadigen.
Voer af in de daartoe behorende asbest afvalzakken.

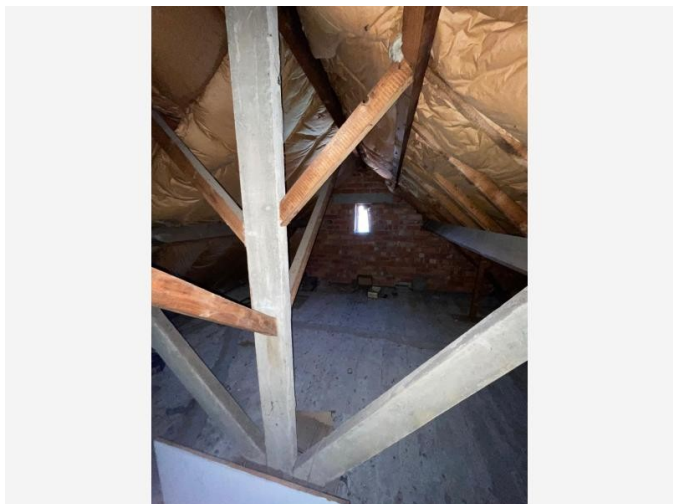
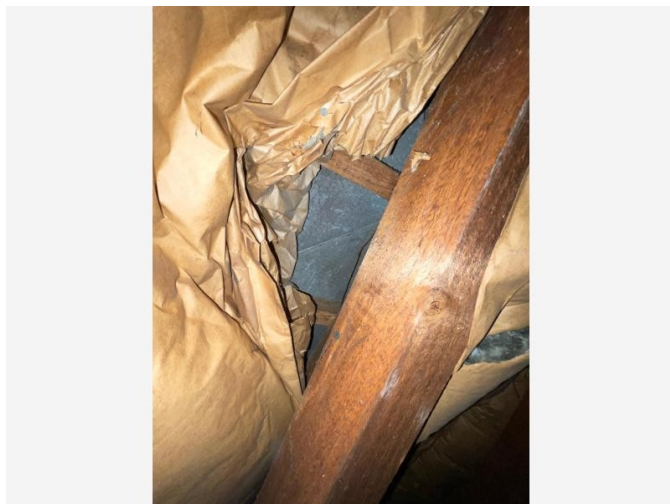
Eindbeoordeling materiaalrisico	Laag materiaalrisico en/of verlaagde kans op vezelvrijgave
Opmerking	De toestand van het materiaal is niet volledig te inspecteren omdat er isolatie voor de leien zit.

Gebondenheid	Categorie 1: hechtgebonden in oorsprong
Asbestsoort (vezeltype)	Crocidoliet aanwezig
Asbestconcentratie	Laag (< 50%)
Afschermingsgraad van het gehele materiaal	Niet stootvaste afscherming
Toestand van het materiaal	Matig beschadigd, matig verweerd

Beschrijving	Dakleien onder overzetsdak
Omgeving	Binnen
Primaire drager	Schuin dak
Asbestmateriaal	Dak- en gevelbekleding - Lei, shingle
Bindmiddel van asbestmateriaal	Cement
Gebondenheid op basis van bindmiddel	Hecht
Hoeveelheid (oppervlakte - aantal)	<ul style="list-style-type: none">• 300,00 m² - 1 stuk
Totale oppervlakte	300,00 m ²
Eenvoudig bereikbaar	Nee <ul style="list-style-type: none">• Het asbestmateriaal is bedekt (uitgezonderd laag verf, coating, behang, kunststof, textiel) en het wegnemen van het bedekkende materiaal kan niet zonder het bedekkende materiaal te beschadigen.
Bevestigingswijze	<ul style="list-style-type: none">• Onbekend
Identificatiemethode	Vaststelling zonder monsternamen
Destructieve handeling voor identificatie	Nee
Opmerking	Hoeveelheden zijn bij benadering en kunnen niet gebruikt worden voor de berekening van verwijderingskosten.

- Zorg voor een veilig beheer. Vermijd het beschadigen van het asbestmateriaal. Controleer de toestand jaarlijks op wijzigingen.
- Zorg voor een veilig beheer en verwijder dit asbestmateriaal wanneer het bij werken eenvoudig bereikbaar wordt. Controleer de toestand jaarlijks op wijzigingen.

- Eenvoudige handelingen: enkel door erkend asbestverwijderaar
Door het overzetsdak moet deze toepassing verwijderd worden door een erkend verwijderaar.
Dit omdat de leien in zijn geheel moeten verwijderd zonder ze te breken of te beschadigen.

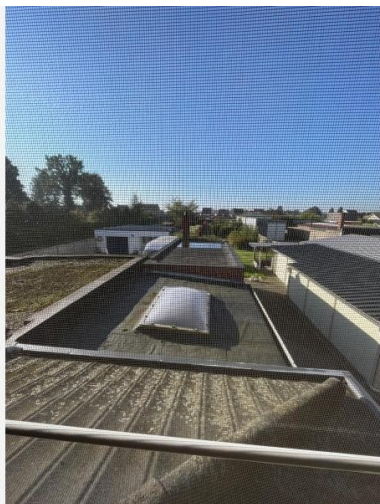
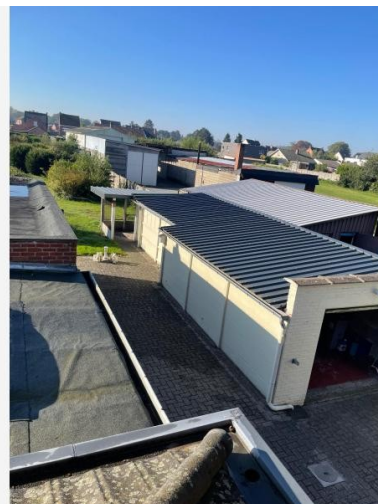
Eindbeoordeling materiaalrisico	Laag materiaalrisico en/of verlaagde kans op vezelvrijgave
---------------------------------	--

Gebondenheid	Categorie 1: hechtgebonden in oorsprong
Asbestsoort (vezeltype)	Crocidoliet aanwezig
Asbestconcentratie	Laag (< 50%)
Afschermingsgraad van het gehele materiaal	Geheel of deels vrij aan de buitenlucht
Toestand van het materiaal	Licht beschadigd, licht verweerd. Intact calciumsilicaatmateriaal of categorie III 'gebondenheid'

Beschrijving	Roofing
Omgeving	Buiten
Primaire drager	Plat dak
Asbestmateriaal	Dak- en gevelbekleding - Roofing
Bindmiddel van asbestmateriaal	Bitumen (roofing, teer, asfalt)
Gebondenheid op basis van bindmiddel	Hecht
Hoeveelheid (oppervlakte - aantal)	<ul style="list-style-type: none">• 38,00 m² - 1 stuk
Totale oppervlakte	38,00 m ²
Eenvoudig bereikbaar	Ja
Bevestigingswijze	<ul style="list-style-type: none">• Verlijmd, ingegoten, versmeerd
Identificatiemethode	Vaststelling zonder monstername Motivatie: Groot risico op structurele gevolgschade (lekschade, werking installatie,...)
Destructieve handeling voor identificatie	Nee

- Zorg voor een veilig beheer. Vermijd het beschadigen van het asbestmateriaal. Controleer de toestand jaarlijks op wijzigingen.
- Zorg voor een veilig beheer en verwijder dit asbestmateriaal wanneer het bij werken eenvoudig bereikbaar wordt. Controleer de toestand jaarlijks op wijzigingen.

- Eenvoudige handelingen: enkel door erkend asbestverwijderaar
Roofing dient verwijderd te worden door een erkend verwijderaar, dit om er voor te zorgen dat alle resten van de roofing verwijderd worden.

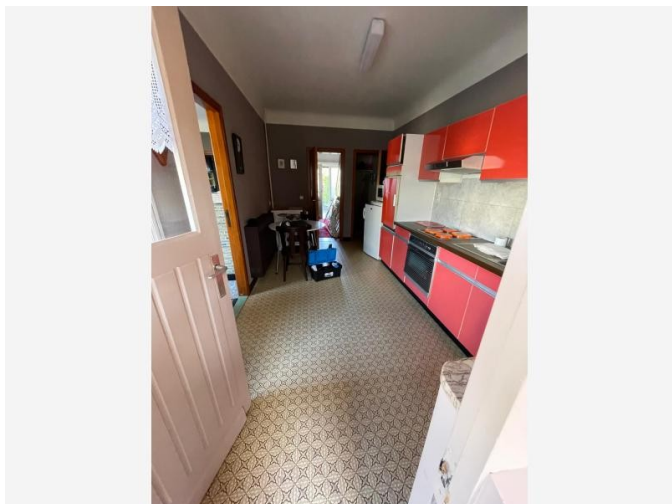
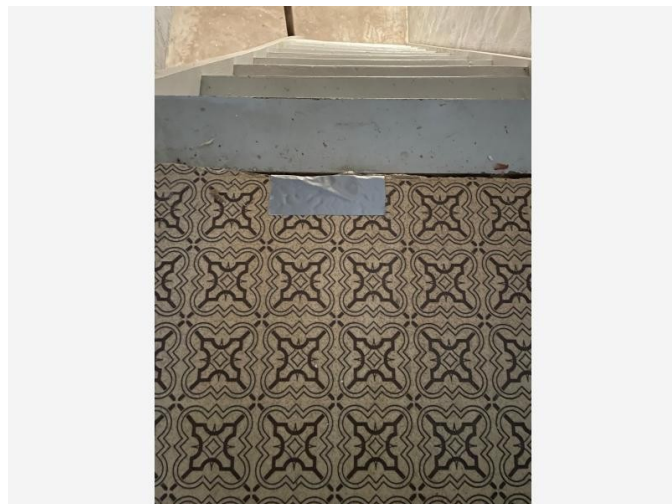
Eindbeoordeling materiaalrisico	Laag materiaalrisico en/of verlaagde kans op vezelvrijgave
---------------------------------	--

Gebondenheid	Categorie 1: hechtgebonden in oorsprong
Asbestsoort (vezeltype)	Alleen chrysotiel
Asbestconcentratie	Laag (< 50%)
Afschermingsgraad van het gehele materiaal	Geheel of deels (ook) vrij aan binnenluchtstromen
Toestand van het materiaal	Licht beschadigd, licht verweerd. Intact calciumsilicaatmateriaal of categorie III 'gebondenheid'

#	Type	Referentie	Resultaat
4.1	Puntmonster	Vinyl keuken	Chrysotiel

Beschrijving	Vinyl keuken
Omgeving	Binnen
Primaire drager	Vloer
Asbestmateriaal	Prefab - afwerking - Vloerzeil
Bindmiddel van asbestmateriaal	Kunststof of -hars
Gebondenheid op basis van bindmiddel	Hecht
Hoeveelheid (oppervlakte - aantal)	<ul style="list-style-type: none">• 20,00 m² - 1 stuk
Totale oppervlakte	20,00 m ²
Eenvoudig bereikbaar	Ja
Bevestigingswijze	<ul style="list-style-type: none">• Verlijmd, ingegoten, versmeerd
Identificatiemethode	Vaststelling met monstername
Destructieve handeling voor identificatie	Nee
Opmerking	Hoeveelheden zijn bij benadering en kunnen niet gebruikt worden voor de berekening van verwijderingskosten.

- Zorg voor een veilig beheer. Vermijd het beschadigen van het asbestmateriaal. Controleer de toestand jaarlijks op wijzigingen.
- Verwijder dit asbestmateriaal zo snel mogelijk. Volg de toestand goed op.

- Eenvoudige handelingen: enkel door erkend asbestverwijderaar
De erkende verwijderaar moet een analyse maken of een hermetische zone nodig is.
Alle resten dienen verwijderd te worden zonder andere ruimtes te contamineren.
- Hermetische zone (erkend asbestverwijderaar)
Vinyl is verlijmd met de vloer. om er voor te zorgen dat zowel de vinyl als lijm verwijderd wordt moet dit in hermetische zone verwijderd worden. Dit om contaminatie naar andere ruimte te vermijden.

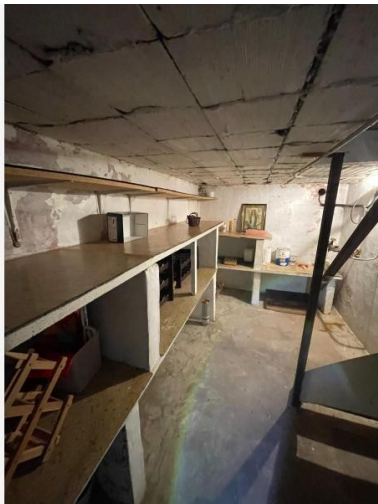
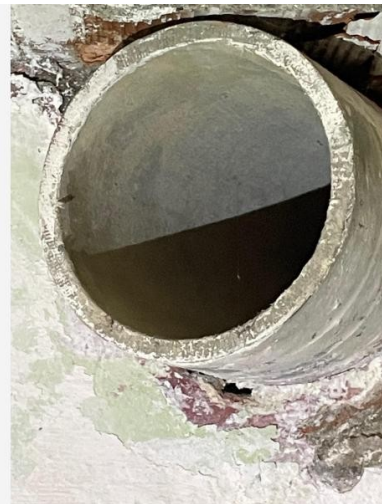
Eindbeoordeling materiaalrisico	Laag materiaalrisico en/of verlaagde kans op vezelvrijgave
---------------------------------	--

Gebondenheid	Categorie 1: hechtgebonden in oorsprong
Asbestsoort (vezeltype)	Crocidoliet aanwezig
Asbestconcentratie	Laag (< 50%)
Afschermingsgraad van het gehele materiaal	Geheel of deels (ook) vrij aan binnenluchtstromen
Toestand van het materiaal	Onbeschadigd, niet verweerd

Beschrijving	Asbeste doorvoerpijp kelder
Omgeving	Grenst aan binnen- en buitenlucht
Primaire drager	Schacht-koker (technisch)
Asbestmateriaal	Buis, koker, leiding, pijp, doorvoer
Bindmiddel van asbestmateriaal	Cement
Gebondenheid op basis van bindmiddel	Hecht
Hoeveelheid (lengte - omtrek - dikte - aantal)	<ul style="list-style-type: none">• 3,00 m - 60,00 cm - 1,00 cm - 2 stuks
Totaal volume	0,036 m ³
Eenvoudig bereikbaar	Nee <ul style="list-style-type: none">• Het asbestmateriaal is bedekt (uitgezonderd laag verf, coating, behang, kunststof, textiel) en het wegnemen van het bedekkende materiaal kan niet zonder het bedekkende materiaal te beschadigen.
Bevestigingswijze	<ul style="list-style-type: none">• Geklemd• Verlijmd, ingegoten, versmeerd
Identificatiemethode	Vaststelling zonder monsternamen
Destructieve handeling voor identificatie	Nee
Opmerking	De Hoeveelheid is indicatief en niet te gebruiken voor de berekening van verwijderingskosten.

- Zorg voor een veilig beheer. Vermijd het beschadigen van het asbestmateriaal. Controleer de toestand jaarlijks op wijzigingen.
- Zorg voor een veilig beheer en verwijder dit asbestmateriaal wanneer het bij werken eenvoudig bereikbaar wordt. Controleer de toestand jaarlijks op wijzigingen.

- Eenvoudige handelingen: enkel door erkend asbestverwijderaar
De buizen moeten bij voorkeur in zijn geheel verwijderd worden zonder te beschadigen.
Daar ze ingekapseld zijn, dienen ze verwijderd te worden door een erkende verwijderaar om er voor te zorgen dat alle asbest wordt verwijderd en er geen resten achterblijven.
