# Asbestinventarisatetest

Tarwestraat 4, 2440 Geel

Attestnummer : 20241202-000538.000

**Niet-asbestveilig**

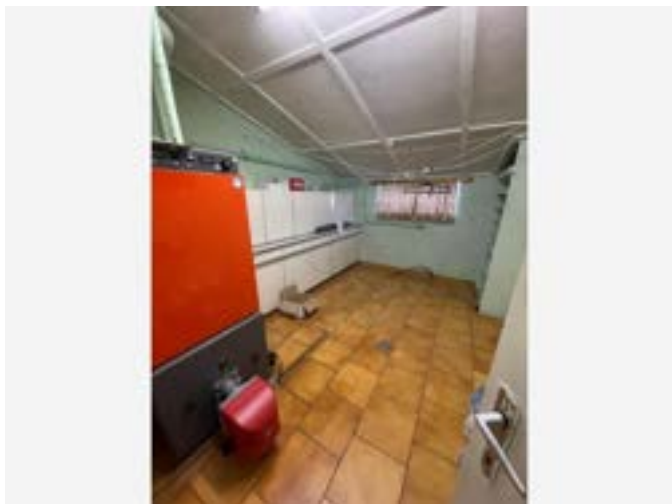
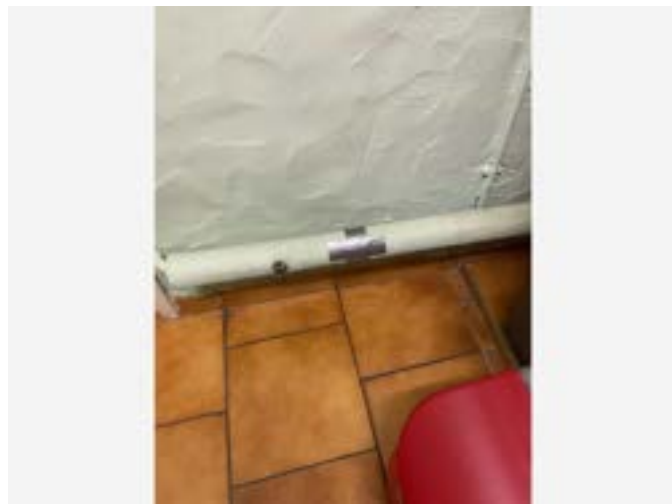
Eindbeoordeling materiaalrisico	Hoog materiaalrisico en/of hoge kans op vezelvrijgave
---------------------------------	---

Gebondenheid	Categorie 2: niet-hechtgebonden met matrix
Asbestsoort (vezeltype)	Alleen chrysotiel
Asbestconcentratie	Hoog ( $\geq 50\%$ )
Afschermingsgraad van het gehele materiaal	Geheel of deels (ook) vrij aan binnenluchtstromen
Toestand van het materiaal	Matig beschadigd, matig verweerd

#	Type	Referentie	Resultaat
1.1	Mengmonster	Leidingisolatie Recht Stookkot	Chrysotiel

Beschrijving	Leidingisolatie Recht Stookkot
Omgeving	Binnen
Primaire drager	HVAC infrastructuur en uitrusting
Asbestmateriaal	In-situ afwerkingslagen - Thermische isolatie
Bindmiddel van asbestmateriaal	Gips - kalk
Gebondenheid op basis van bindmiddel	Niet-hechtgebonden
Hoeveelheid (lengte - omtrek - dikte - aantal)	<ul style="list-style-type: none"><li>• 7,00 m - 60,00 cm - 2,00 cm - 1 stuk</li></ul>
Totaal volume	0,084 m <sup>3</sup>
Eenvoudig bereikbaar	Ja
Bevestigingswijze	<ul style="list-style-type: none"><li>• Verlijmd, ingegoten, versmeerd</li></ul>
Identificatiemethode	Vaststelling met monsternamen
Destructieve handeling voor identificatie	Nee
Opmerking	De hoeveelheden zijn bij benadering en kunnen niet gebruikt worden voor de berekening van verwijderingskosten

**Dringend verwijderen**

- Zorg voor een veilig beheer. Vermijd het beschadigen van het asbestmateriaal. Controleer de toestand jaarlijks op wijzigingen.
- Verwijder dit asbestmateriaal zo snel mogelijk. Volg de toestand goed op.

- Hermetische zone (erkend asbestverwijderaar)  
De isolatie dient verwijderd te worden door een erkend asbestverwijderaar in hermetische zone.  
Om er voor te zorgen dat asbest stoffen zich niet kunnen verspreiden en andere ruimtes kunnen contamineren.

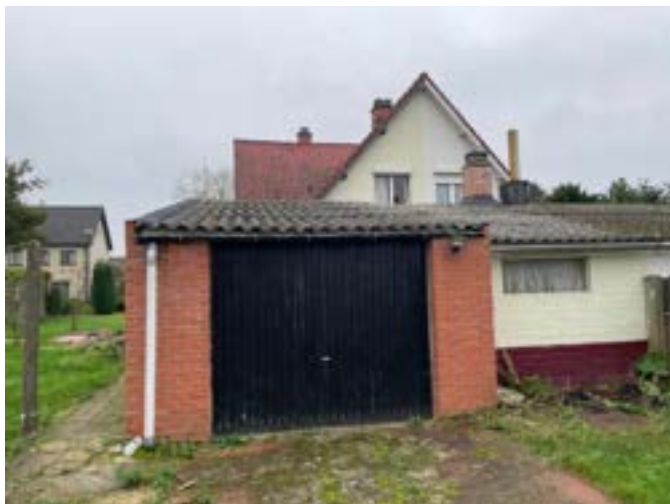
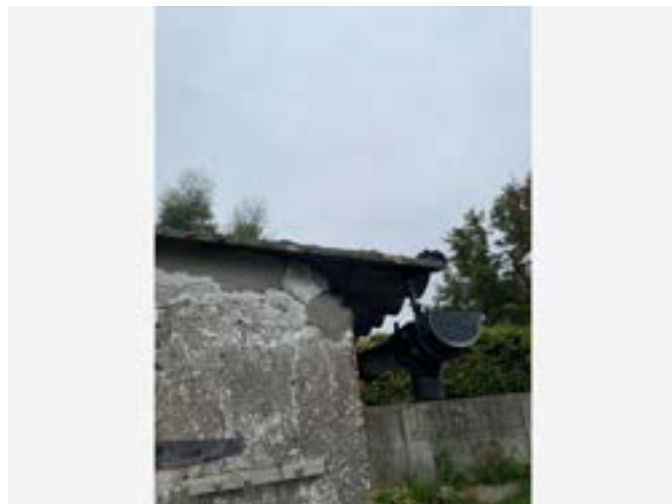
Eindbeoordeling materiaalrisico	Hoog materiaalrisico en/of hoge kans op vezelvrijgave
---------------------------------	---

Gebondenheid	Categorie 1: hechtgebonden in oorsprong
Asbestsoort (vezeltype)	Crocidoliet aanwezig
Asbestconcentratie	Laag (< 50%)
Afschermingsgraad van het gehele materiaal	Geheel of deels (ook) vrij aan de binnenlucht
Toestand van het materiaal	Zwaar beschadigd, zwaar verweerd

Beschrijving	Golfplaten tuinhuis, garage en achterbouw
Omgeving	Buiten
Primaire drager	Schuin dak
Asbestmateriaal	Dak- en gevelbekleding - Golfplaat
Bindmiddel van asbestmateriaal	Cement
Gebondenheid op basis van bindmiddel	Hecht
Hoeveelheid (oppervlakte - aantal)	<ul style="list-style-type: none"><li>• 60,00 m<sup>2</sup> - 1 stuk</li></ul>
Totale oppervlakte	60,00 m <sup>2</sup>
Eenvoudig bereikbaar	Ja
Bevestigingswijze	<ul style="list-style-type: none"><li>• Geschroefd</li></ul>
Identificatiemethode	Vaststelling zonder monstername
Destructieve handeling voor identificatie	Nee

**Dringend verwijderen**

- Zorg voor een veilig beheer. Vermijd het beschadigen van het asbestmateriaal. Controleer de toestand jaarlijks op wijzigingen.
- Verwijder dit asbestmateriaal zo snel mogelijk. Volg de toestand goed op.

- Eenvoudige handelingen: mag via doe-het-zelf of door werknemer(s) met opleidingsattest eenvoudige handelingen  
Verwijder de platen in zijn geheel zonder te breken of te beschadigen.

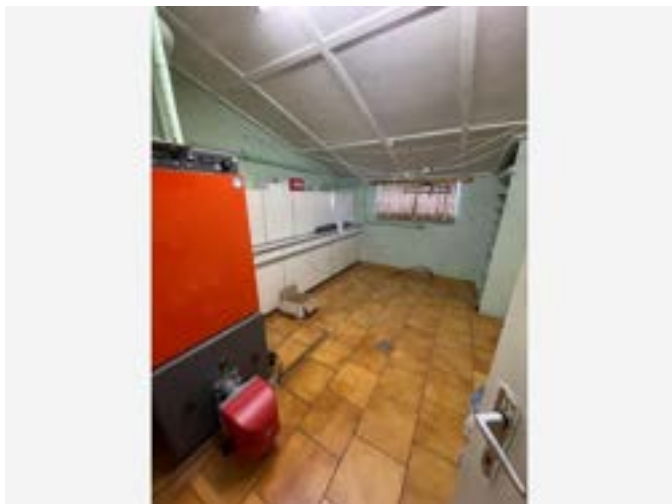
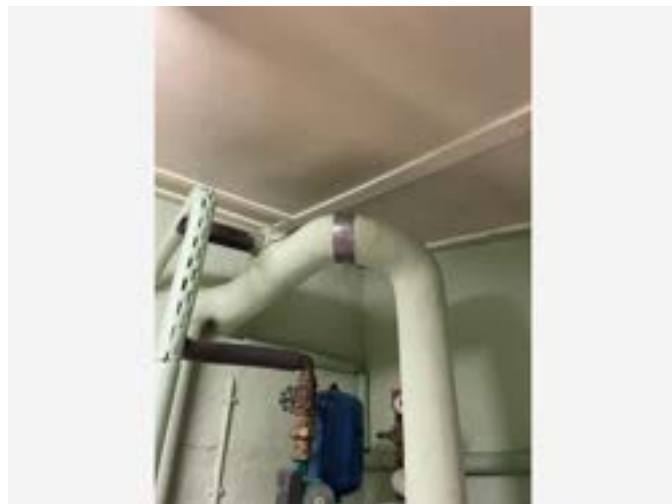
Eindbeoordeling materiaalrisico	Hoog materiaalrisico en/of hoge kans op vezelvrijgave
---------------------------------	---

Gebondenheid	Categorie 2: niet-hechtgebonden met matrix
Asbestsoort (vezeltype)	Alleen chrysotiel
Asbestconcentratie	Hoog ( $\geq 50\%$ )
Afschermingsgraad van het gehele materiaal	Geheel of deels (ook) vrij aan binnenluchtstromen
Toestand van het materiaal	Matig beschadigd, matig verweerd

#	Type	Referentie	Resultaat
3.1	Puntmonster	Leidingisolatie Bocht stookkot	Chrysotiel

Beschrijving	Leidingisolatie Bocht stookkot
Omgeving	Binnen
Primaire drager	HVAC infrastructuur en uitrusting
Asbestmateriaal	In-situ afwerkingslagen - Thermische isolatie
Bindmiddel van asbestmateriaal	Gips - kalk
Gebondenheid op basis van bindmiddel	Niet-hechtgebonden
Hoeveelheid (lengte - omtrek - dikte - aantal)	<ul style="list-style-type: none"><li>• 2,00 m - 60,00 cm - 2,00 cm - 1 stuk</li></ul>
Totaal volume	0,024 m <sup>3</sup>
Eenvoudig bereikbaar	Ja
Bevestigingswijze	<ul style="list-style-type: none"><li>• Verlijmd, ingegoten, versmeerd</li></ul>
Identificatiemethode	Vaststelling met monsternamen
Destructieve handeling voor identificatie	Nee
Opmerking	<p>De hoeveelheden zijn bij benadering en kunnen niet gebruikt worden voor de berekening van verwijderingskosten</p> <p>In het analyse rapport staat te lezen dat gedeelte niet positief getest is. Toch neem ik in attest positief op omdat het bochtstuk vast zit aan het rechte gedeelte waar wel asbest is gevonden is.</p>

**Dringend verwijderen**

- Zorg voor een veilig beheer. Vermijd het beschadigen van het asbestmateriaal. Controleer de toestand jaarlijks op wijzigingen.
- Verwijder dit asbestmateriaal zo snel mogelijk. Volg de toestand goed op.

- Hermetische zone (erkend asbestverwijderaar)  
De isolatie dient verwijderd te worden door een erkend asbestverwijderaar in hermetische zone.  
Om er voor te zorgen dat asbest stoffen zich niet kunnen verspreiden en andere ruimtes kunnen contamineren.

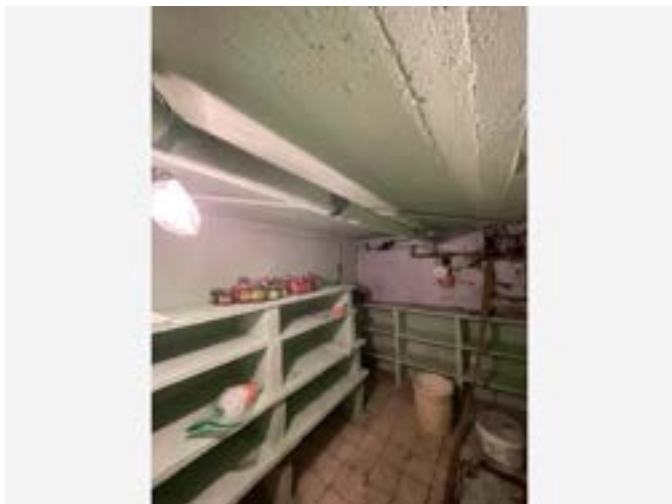
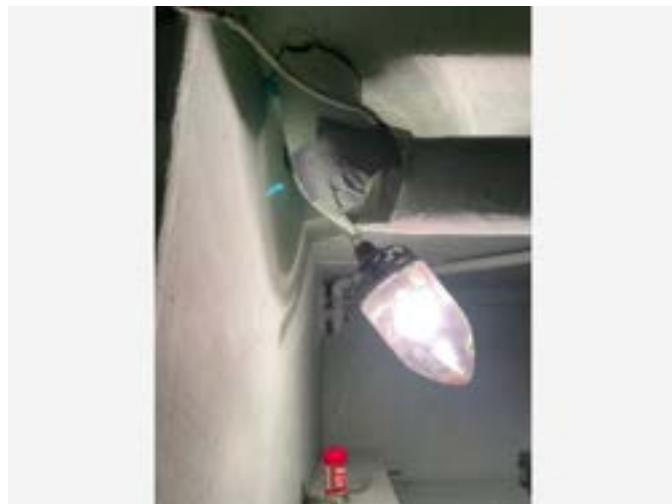
Eindbeoordeling materiaalrisico	Hoog materiaalrisico en/of hoge kans op vezelvrijgave
---------------------------------	---

Gebondenheid	Categorie 2: niet-hechtgebonden met matrix
Asbestsoort (vezeltype)	Alleen chrysotiel
Asbestconcentratie	Hoog ( $\geq 50\%$ )
Afschermingsgraad van het gehele materiaal	Geheel of deels (ook) vrij aan binnenluchtstromen
Toestand van het materiaal	Matig beschadigd, matig verweerd

#	Type	Referentie	Resultaat
4.1	Puntmonster	Leidingisolatie Bocht kelder	Chrysotiel

Beschrijving	Leidingisolatie Bocht kelder
Omgeving	Binnen
Primaire drager	HVAC infrastructuur en uitrusting
Asbestmateriaal	In-situ afwerkingslagen - Thermische isolatie
Bindmiddel van asbestmateriaal	Gips - kalk
Gebondenheid op basis van bindmiddel	Niet-hechtgebonden
Hoeveelheid (lengte - omtrek - dikte - aantal)	<ul style="list-style-type: none"><li>• 1,00 m - 60,00 cm - 2,00 cm - 1 stuk</li></ul>
Totaal volume	0,012 m <sup>3</sup>
Eenvoudig bereikbaar	Ja
Bevestigingswijze	<ul style="list-style-type: none"><li>• Verlijmd, ingegoten, versmeerd</li></ul>
Identificatiemethode	Vaststelling met monsternamen
Destructieve handeling voor identificatie	Nee
Opmerking	De hoeveelheden zijn bij benadering en kunnen niet gebruikt worden voor de berekening van verwijderingskosten

**Dringend verwijderen**

- Zorg voor een veilig beheer. Vermijd het beschadigen van het asbestmateriaal. Controleer de toestand jaarlijks op wijzigingen.
- Verwijder dit asbestmateriaal zo snel mogelijk. Volg de toestand goed op.

- Hermetische zone (erkend asbestverwijderaar)  
De isolatie dient verwijderd te worden door een erkend asbestverwijderaar in hermetische zone.  
Om er voor te zorgen dat asbest stoffen zich niet kunnen verspreiden en andere ruimtes kunnen contamineren.

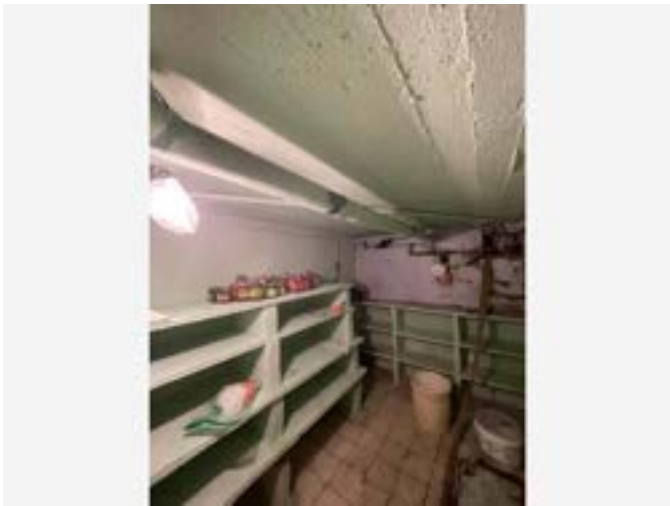
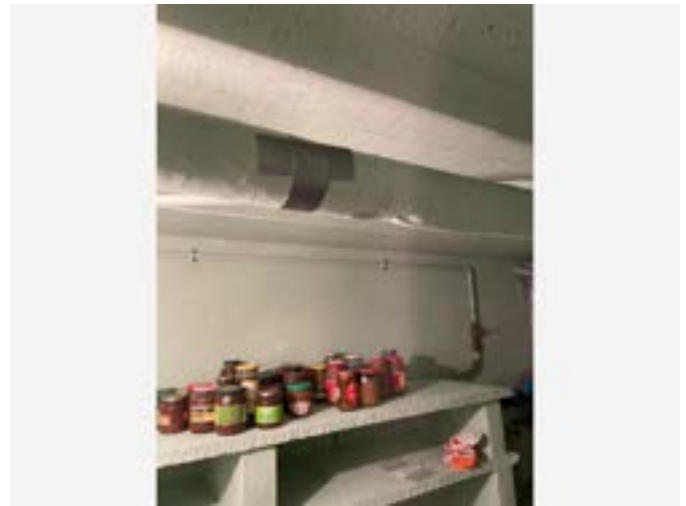
Eindbeoordeling materiaalrisico	Hoog materiaalrisico en/of hoge kans op vezelvrijgave
---------------------------------	---

Gebondenheid	Categorie 2: niet-hechtgebonden met matrix
Asbestsoort (vezeltype)	Alleen chrysotiel
Asbestconcentratie	Hoog ( $\geq 50\%$ )
Afschermingsgraad van het gehele materiaal	Geheel of deels (ook) vrij aan binnenluchtstromen
Toestand van het materiaal	Matig beschadigd, matig verweerd

#	Type	Referentie	Resultaat
5.1	Mengmonster	Leidingisolatie Recht Kelder	Chrysotiel

Beschrijving	Leidingisolatie Recht Kelder
Omgeving	Binnen
Primaire drager	HVAC infrastructuur en uitrusting
Asbestmateriaal	In-situ afwerkingslagen - Thermische isolatie
Bindmiddel van asbestmateriaal	Gips - kalk
Gebondenheid op basis van bindmiddel	Niet-hechtgebonden
Hoeveelheid (lengte - omtrek - dikte - aantal)	<ul style="list-style-type: none"><li>• 6,00 m - 60,00 cm - 2,00 cm - 1 stuk</li></ul>
Totaal volume	0,072 m <sup>3</sup>
Eenvoudig bereikbaar	Ja
Bevestigingswijze	<ul style="list-style-type: none"><li>• Verlijmd, ingegoten, versmeerd</li></ul>
Identificatiemethode	Vaststelling met monsternamen
Destructieve handeling voor identificatie	Nee
Opmerking	De hoeveelheden zijn bij benadering en kunnen niet gebruikt worden voor de berekening van verwijderingskosten

**Dringend verwijderen**

- Zorg voor een veilig beheer. Vermijd het beschadigen van het asbestmateriaal. Controleer de toestand jaarlijks op wijzigingen.
- Verwijder dit asbestmateriaal zo snel mogelijk. Volg de toestand goed op.

- Hermetische zone (erkend asbestverwijderaar)  
De isolatie dient verwijderd te worden door een erkend asbestverwijderaar in hermetische zone.  
Om er voor te zorgen dat asbest stoffen zich niet kunnen verspreiden en andere ruimtes kunnen contamineren.

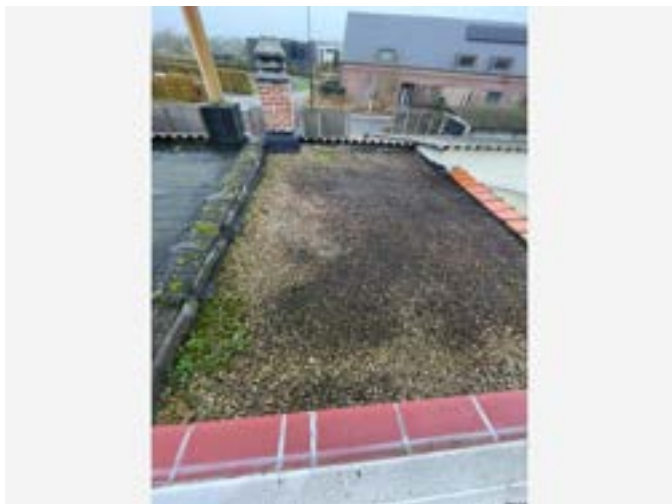
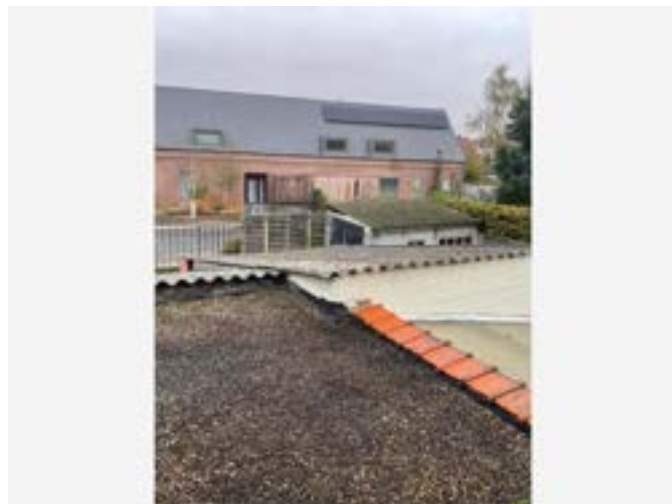
Eindbeoordeling materiaalrisico	Verhoogd materiaalrisico en/of verhoogde kans op vezelvrijgave
---------------------------------	--

Gebondenheid	Categorie 1: hechtgebonden in oorsprong
Asbestsoort (vezeltype)	Crocidoliet aanwezig
Asbestconcentratie	Laag (< 50%)
Afschermingsgraad van het gehele materiaal	Geheel of deels vrij aan de buitenlucht
Toestand van het materiaal	Matig beschadigd, matig verweerd

Beschrijving	Roofing plat dak
Omgeving	Buiten
Primaire drager	Plat dak
Asbestmateriaal	Dak- en gevelbekleding - Roofing
Bindmiddel van asbestmateriaal	Bitumen (roofing, teer, asfalt)
Gebondenheid op basis van bindmiddel	Hecht
Hoeveelheid (oppervlakte - aantal)	• 36,00 m <sup>2</sup> - 1 stuk
Totale oppervlakte	36,00 m <sup>2</sup>
Eenvoudig bereikbaar	Ja
Bevestigingswijze	• Verlijmd, ingegoten, versmeerd
Identificatiemethode	Vaststelling zonder monstername Motivatie: Groot risico op structurele gevolgschade (lekschade, werking installatie,...)
Destructieve handeling voor identificatie	Nee

Verwijderen

- Zorg voor een veilig beheer. Vermijd het beschadigen van het asbestmateriaal. Controleer de toestand jaarlijks op wijzigingen.
- Zorg voor een veilig beheer en verwijder dit asbestmateriaal wanneer het bij werken eenvoudig bereikbaar wordt. Controleer de toestand jaarlijks op wijzigingen.
- Hemelwater dat afspoelt van asbestcement daken of gevels kan asbestdeeltjes bevatten. Gebruik het enkel voor gesloten circuits (bv. spoelen toiletten). Reinig na het vervangen van het dak of de gevel de dakgoten en regenwaterput of -ton om asbesthoudend sediment of slib te verwijderen

- Eenvoudige handelingen: enkel door erkend asbestverwijderaar  
Erkend verwijderaar zodat alle resten verwijderd worden. Zodat ze geen reststoffen achterblijven.

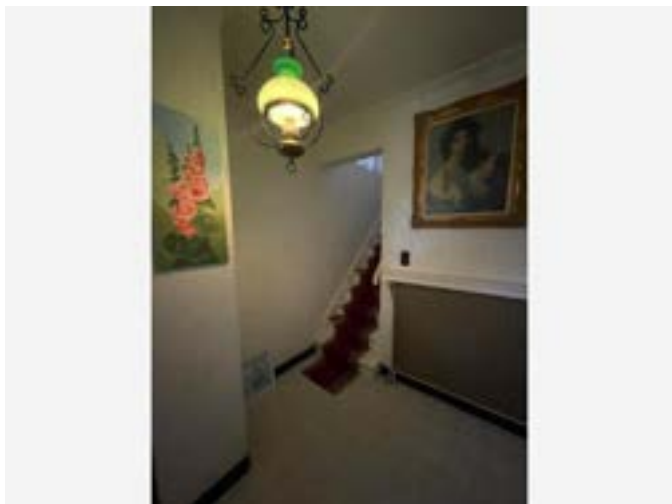
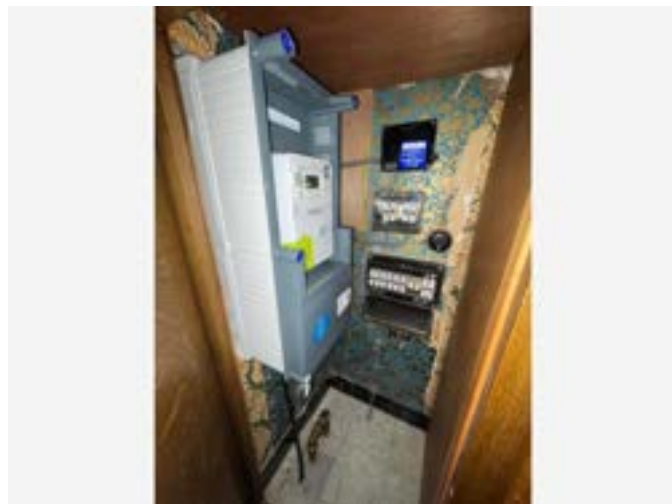
Eindbeoordeling materiaalrisico	Laag materiaalrisico en/of verlaagde kans op vezelvrijgave
---------------------------------	--

Gebondenheid	Categorie 1: hechtgebonden in oorsprong
Asbestsoort (vezeltype)	Crocidoliet aanwezig
Asbestconcentratie	Laag (< 50%)
Afschermingsgraad van het gehele materiaal	Geheel of deels (ook) vrij aan de binnenlucht
Toestand van het materiaal	Onbeschadigd, niet verweerd

Beschrijving	Bakeliete stroomkas hal
Omgeving	Binnen
Primaire drager	Communicatie en elektrische infrastructuur en uitrusting
Asbestmateriaal	Plaat, paneel, tablet - Type Bakeliet
Bindmiddel van asbestmateriaal	Kunststof of -hars
Gebondenheid op basis van bindmiddel	Hecht
Hoeveelheid (oppervlakte - dikte - aantal)	• 0,30 m <sup>2</sup> - 0,30 cm - 1 stuk
Totaal volume	< 0,001 m <sup>3</sup>
Eenvoudig bereikbaar	Ja
Bevestigingswijze	• Geschroefd
Identificatiemethode	Vaststelling zonder monstername
Destructieve handeling voor identificatie	Nee

Zorgvuldig beheren

- Zorg voor een veilig beheer. Vermijd het beschadigen van het asbestmateriaal. Controleer de toestand jaarlijks op wijzigingen.
- Zorg voor een veilig beheer en verwijder dit asbestmateriaal wanneer het bij werken eenvoudig bereikbaar wordt. Controleer de toestand jaarlijks op wijzigingen.

- Eenvoudige handelingen: mag via doe-het-zelf of door werknemer(s) met opleidingsattest eenvoudige handelingen  
Verwijder in zijn geheel zonder te breken of te beschadigen.  
Verantwoordelijkheid van de netbeheerder.

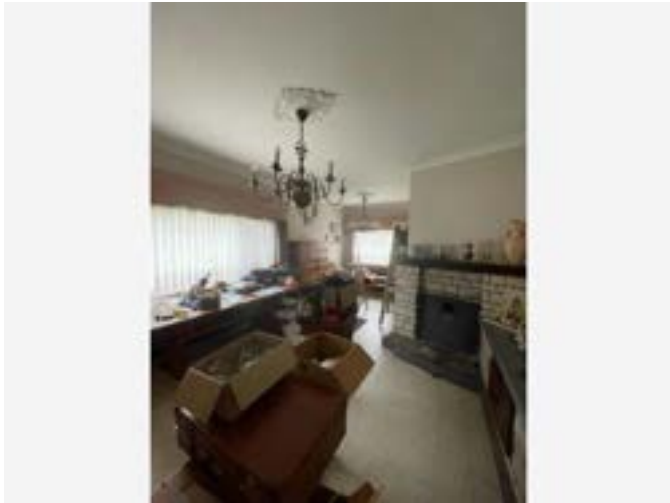
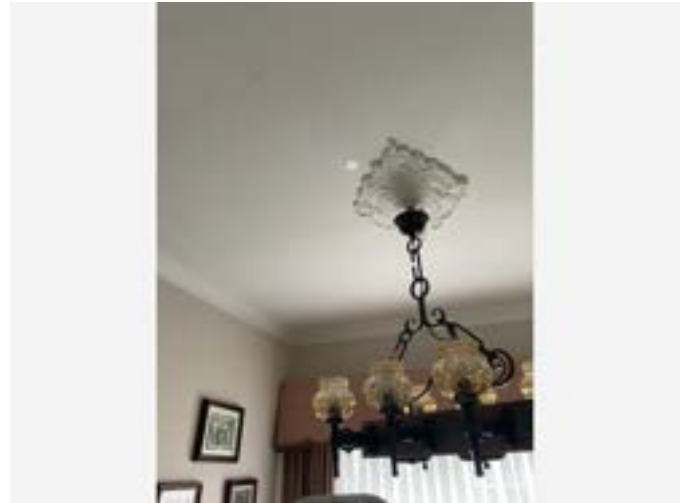
## Fiche 9: Pleister plafond

Geen asbest

Beschrijving	Pleister plafond
Omgeving	Binnen
Primaire drager	Plafond
Bindmiddel van materiaal	Gips - kalk
Gebondenheid op basis van bindmiddel	Niet-hechtgebonden
Hoeveelheid (oppervlakte - dikte - aantal)	• 190,00 m <sup>2</sup> - 1,00 cm - 1 stuk
Totaal volume	1,90 m <sup>3</sup>
Identificatiemethode	Vaststelling met monstername
Destructieve handeling voor identificatie	Nee
Opmerking	Geen staalname mogelijk in keuken of badkamer wegens valse plafonds.
