Asbestinventarisatetest

Katersberg 129, 2440 Geel

Attestnummer : 20241111-000132.000

Niet-asbestveilig

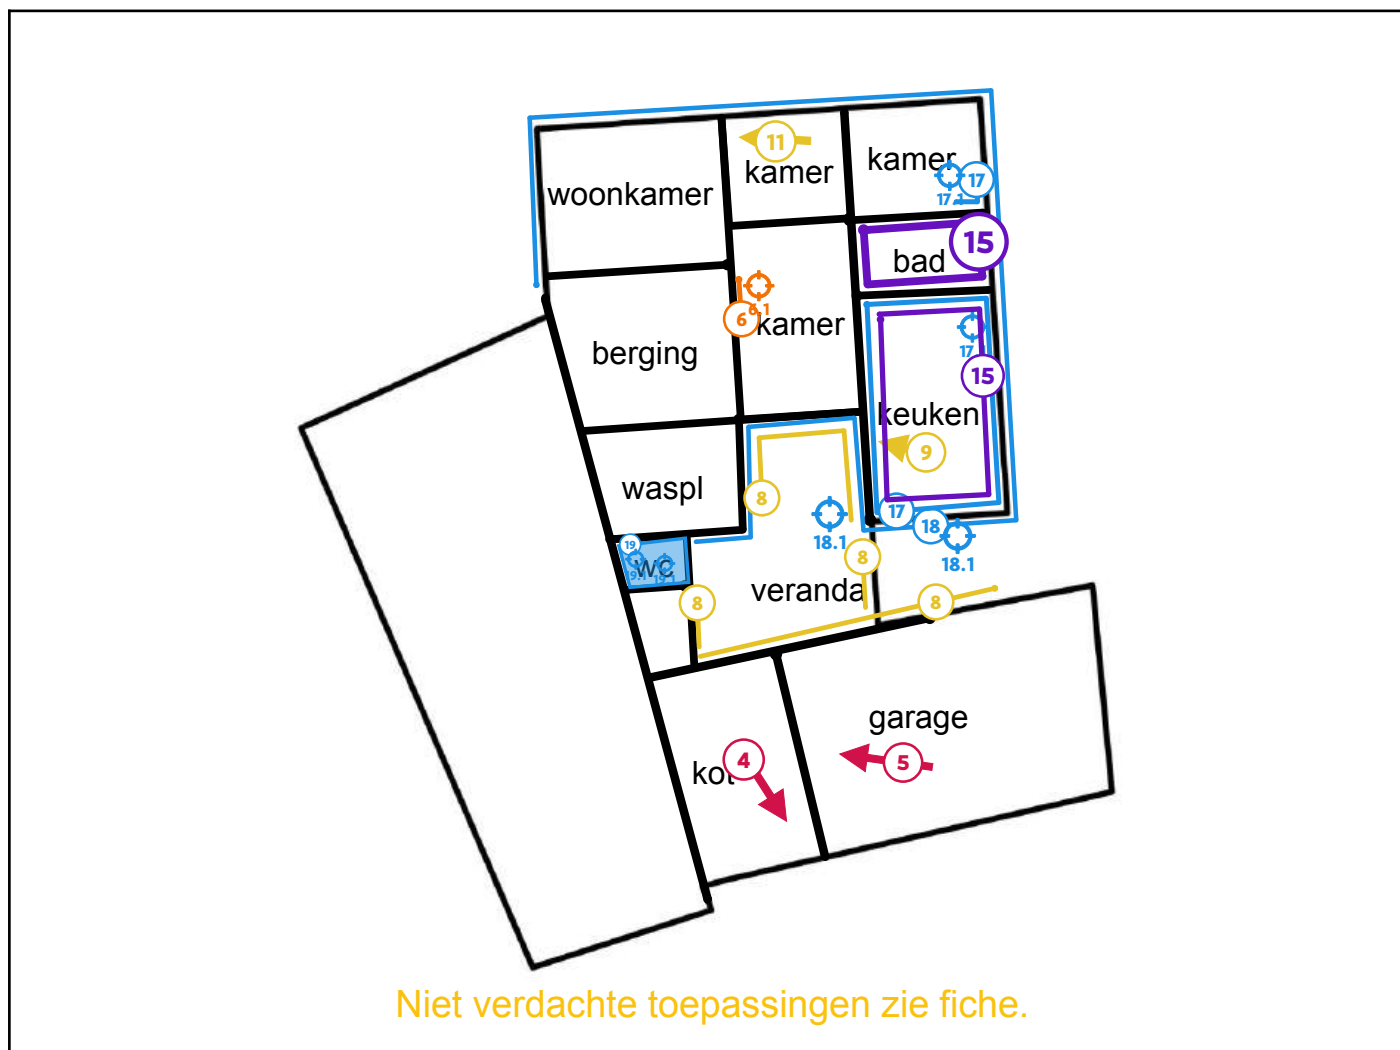
Plan 1.2: Gelijkvloers

Beschrijving	Type	Actie
4. Afval binnen	Asbestmateriaal	Dringend verwijderen
5. Koord in kachel garage	Asbestmateriaal	Dringend verwijderen
6. Vloerzeil (vinylvloer)	Asbestmateriaal	Verwijderen
6.1 Code: PM01	Puntmonster	-
8. Mastiek ramen en deuren	Asbestmateriaal	Zorgvuldig beheren
9. Bitumen geluidslap onder spoeltafel	Asbestmateriaal	Zorgvuldig beheren

11. Bakeliet (aftakdozen, schakelaars,...)	Asbestmateriaal	Zorgvuldig beheren
15. Tegellijm	Advies	-
16. Niet verdachte toepassingen.	Advies	-
17. Pleisterwerk aan muren	Geen asbest	-
17.1 Code: MM01	Mengmonster	-
18. Crepi woning	Geen asbest	-
18.1 Code: MM03	Mengmonster	-
19. Pleisterwerk aan plafond	Geen asbest	-
19.1 Code: MM02	Mengmonster	-

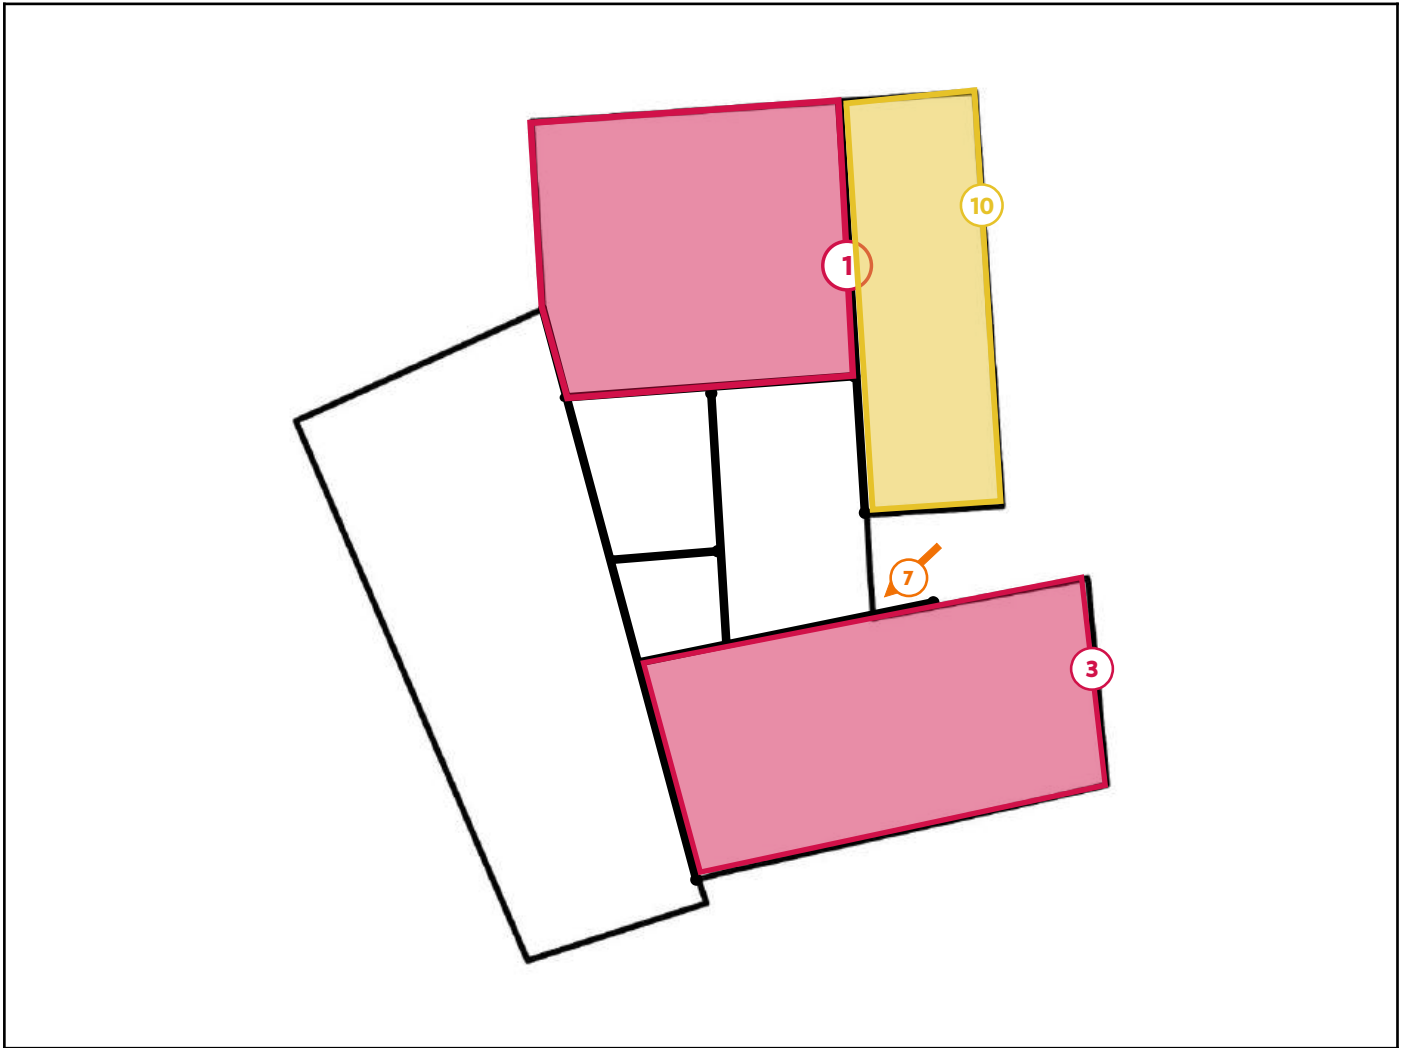
Plan 1.4: Daken

Beschrijving	Type	Actie
1. Leien op dak	Asbestmateriaal	Dringend verwijderen
3. Golfplaten	Asbestmateriaal	Dringend verwijderen
7. Rookgaskanaal	Asbestmateriaal	Verwijderen
10. Roofing op dak	Asbestmateriaal	Zorgvuldig beheren

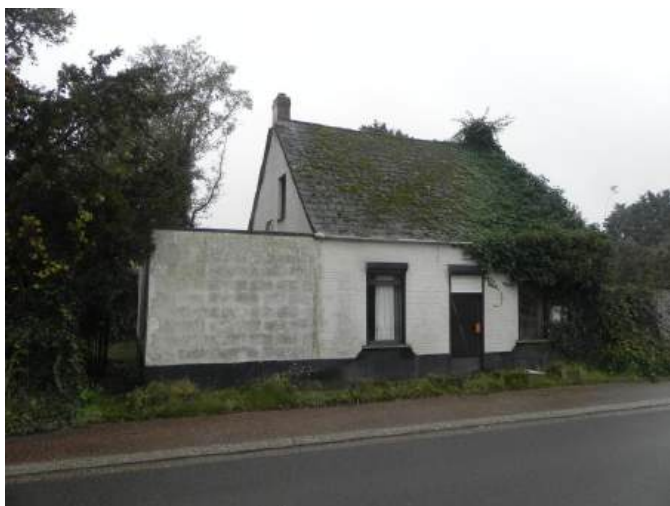
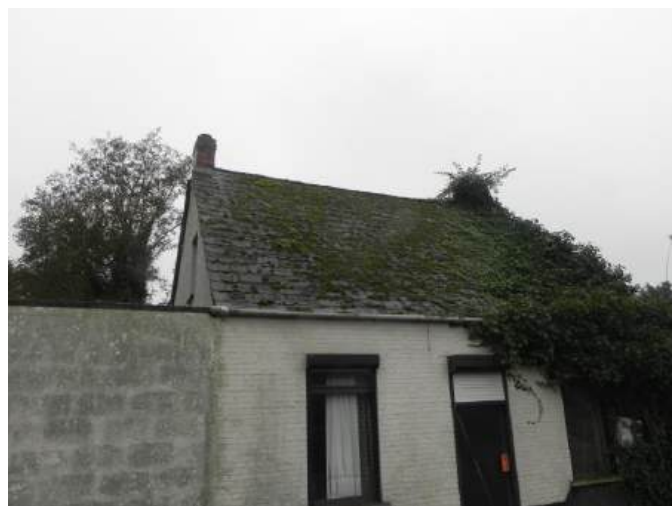
Eindbeoordeling materiaalrisico	Hoog materiaalrisico en/of hoge kans op vezelvrijgave
---------------------------------	---

Gebondenheid	Categorie 1: hechtgebonden in oorsprong
Asbestsoort (vezeltype)	Crocidoliet aanwezig
Asbestconcentratie	Laag (< 50%)
Afschermingsgraad van het gehele materiaal	Geheel of deels (ook) vrij aan de binnenlucht
Toestand van het materiaal	Zwaar beschadigd, zwaar verweerd

Beschrijving	Leien op dak
Omgeving	Grenst aan binnen- en buitenlucht
Primaire drager	Schuin dak
Asbestmateriaal	Dak- en gevelbekleding - Lei, shingle
Bindmiddel van asbestmateriaal	Cement
Gebondenheid op basis van bindmiddel	Hecht
Hoeveelheid (oppervlakte - aantal)	<ul style="list-style-type: none">• 80,00 m² - 1 stuk
Totale oppervlakte	80,00 m ²
Eenvoudig bereikbaar	Ja
Bevestigingswijze	<ul style="list-style-type: none">• Genageld, geniet
Identificatiemethode	Vaststelling zonder monstername
Destructieve handeling voor identificatie	Nee
Opmerking	De hoeveelheid betreft een ruwe schatting.

Dringend verwijderen

- Verwijder dit asbestmateriaal zo snel mogelijk. Volg de toestand goed op.
- Hemelwater dat afspoelt van asbestcement daken of gevels kan asbestdeeltjes bevatten. Gebruik het enkel voor gesloten circuits (bv. spoelen toiletten). Reinig na het vervangen van het dak of de gevel de dakgoten en regenwaterput of -ton om asbesthoudend sediment of slib te verwijderen

- Eenvoudige handelingen: mag via doe-het-zelf of door werknemer(s) met opleidingsattest eenvoudige handelingen
Asbestleien zijn een hechtgebonden toepassing, deze dienen voorzichtig te worden verwijderd zonder te breken/slijpen om vezelvrijgave te vermijden. De ruimte of het materiaal die zich onder de leien bevindt kan mogelijk gecontamineerd zijn door vezelvrijgave van deze toepassing.

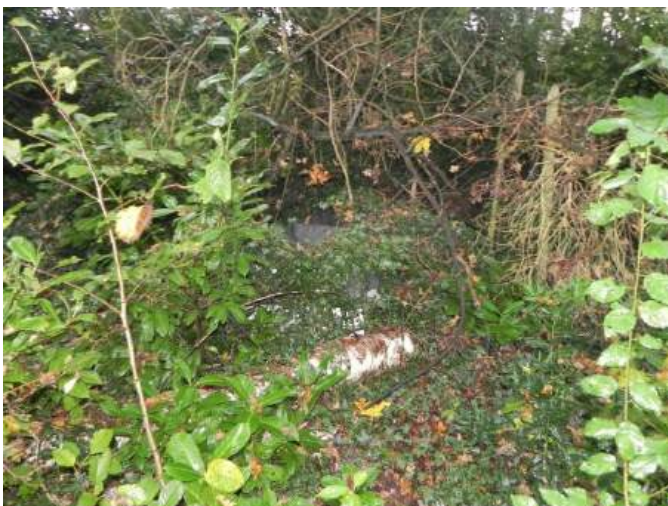
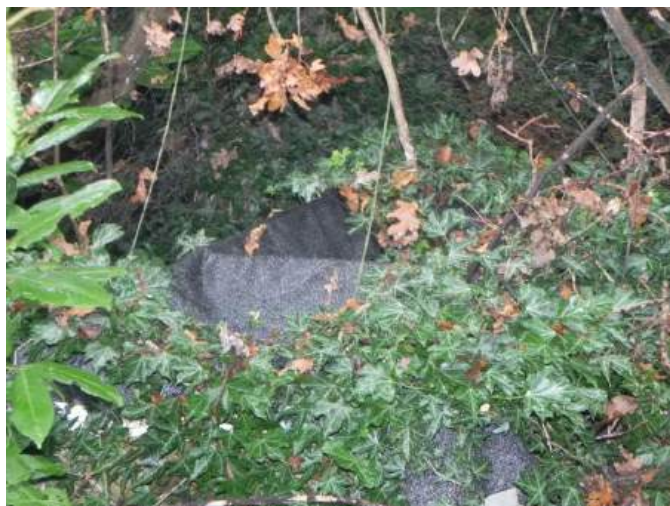
Beschrijving	Afval buiten
Type afvalstof	Betreft resten (contaminatie) van verwerking of beschadiging
Type resten (contaminatie)	<ul style="list-style-type: none">• Stukken, fragmenten (vermengd in materiaal)
Besmette materialen	<ul style="list-style-type: none">• Organisch materiaal (mos, mest, vegetatie, ...)
Bron van de resten	Bron van de resten is niet meer aanwezig
Omgeving	Buiten
Primaire drager	Bodem
Gebondenheid resten	Hecht
Hoeveelheid (gewicht - aantal)	<ul style="list-style-type: none">• 10,00 kg - 1 stuk
Totaal gewicht	10,00 kg
Eenvoudig bereikbaar	Ja
Identificatiemethode	Vaststelling zonder monstername
Opmerking

Dringend verwijderen

- Verwijder het asbestafval.

- Eenvoudige handelingen: mag via doe-het-zelf of door werknemer(s) met opleidingsattest eenvoudige handelingen
Het afval betreft hechtgebonden toepassingen. Verwijder deze zonder (extra) te beschadigen.

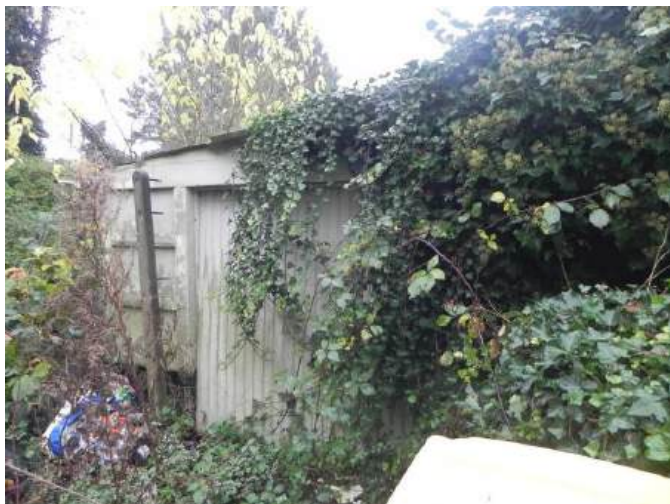
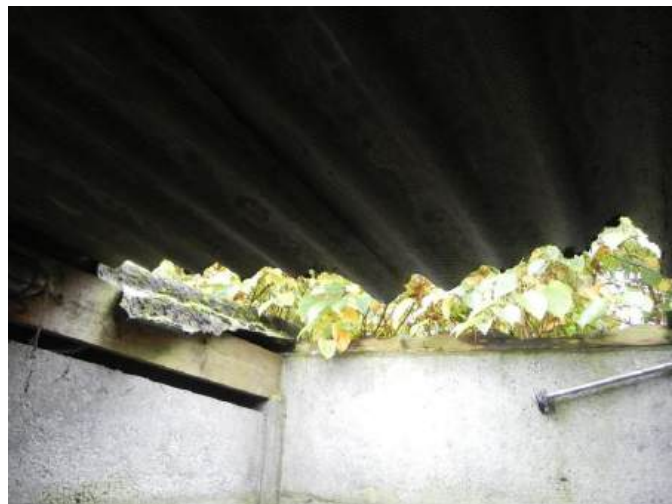
Eindbeoordeling materiaalrisico	Hoog materiaalrisico en/of hoge kans op vezelvrijgave
---------------------------------	---

Gebondenheid	Categorie 1: hechtgebonden in oorsprong
Asbestsoort (vezeltype)	Crocidoliet aanwezig
Asbestconcentratie	Laag (< 50%)
Afschermingsgraad van het gehele materiaal	Geheel of deels (ook) vrij aan de binnenlucht
Toestand van het materiaal	Zwaar beschadigd, zwaar verweerd

Beschrijving	Golfplaten
Omgeving	Grenst aan binnen- en buitenlucht
Primaire drager	Schuin dak
Asbestmateriaal	Dak- en gevelbekleding - Golfplaat
Bindmiddel van asbestmateriaal	Cement
Gebondenheid op basis van bindmiddel	Hecht
Hoeveelheid (oppervlakte - aantal)	<ul style="list-style-type: none">• 100,00 m² - 1 stuk
Totale oppervlakte	100,00 m ²
Eenvoudig bereikbaar	Ja
Bevestigingswijze	<ul style="list-style-type: none">• Geschroefd
Identificatiemethode	Vaststelling zonder monstername
Destructieve handeling voor identificatie	Nee

Dringend verwijderen

- Verwijder dit asbestmateriaal zo snel mogelijk. Volg de toestand goed op.
- Hemelwater dat afspoelt van asbestcement daken of gevels kan asbestdeeltjes bevatten. Gebruik het enkel voor gesloten circuits (bv. spoelen toiletten). Reinig na het vervangen van het dak of de gevel de dakgoten en regenwaterput of -ton om asbesthoudend sediment of slib te verwijderen

- Eenvoudige handelingen: mag via doe-het-zelf of door werknemer(s) met opleidingsattest eenvoudige handelingen
Golfplaten zijn een hechtgebonden toepassing, deze dienen voorzichtig te worden verwijderd zonder te breken/slijpen om vezelvrijgave te vermijden. De ruimte of het materiaal die zich onder de golfplaten bevindt kan mogelijks gecontamineerd zijn door vezelvrijgave van deze toepassing.

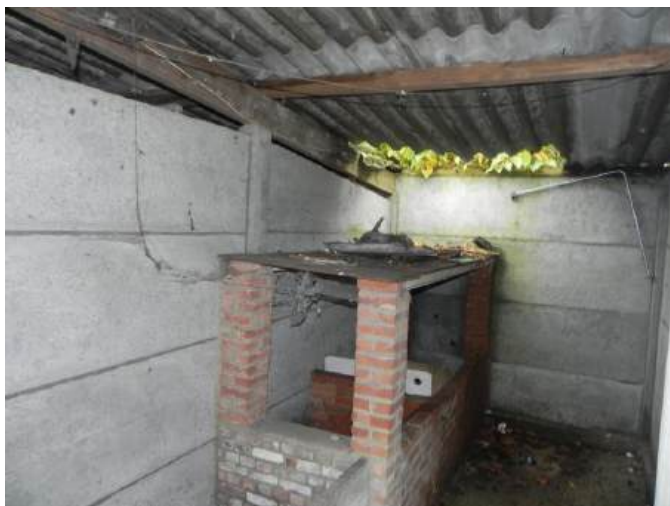
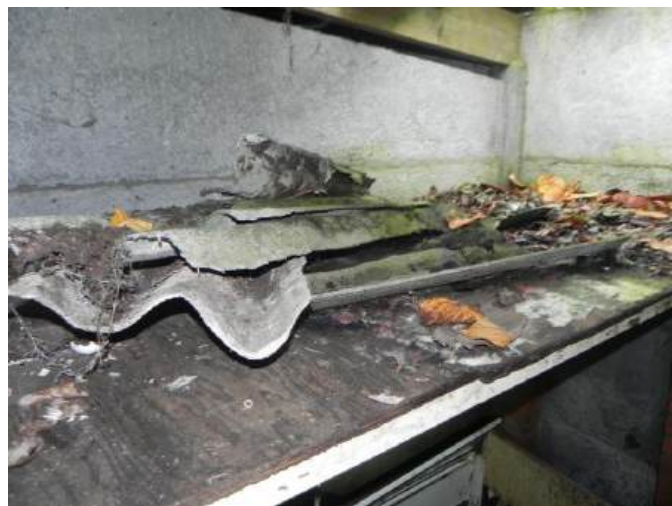
Beschrijving	Afval binnen
Type afvalstof	Betreft resten (contaminatie) van verwerking of beschadiging
Type resten (contaminatie)	<ul style="list-style-type: none">• Stukken, fragmenten (los, opliggend)
Besmette materialen	<ul style="list-style-type: none">• Geen (er is geen vermenging met ander materiaal)
Bron van de resten	Golfplaten op dak
Omgeving	Binnen
Primaire drager	Inrichting (meubilair, ...)
Gebondenheid resten	Hecht
Hoeveelheid (gewicht - aantal)	<ul style="list-style-type: none">• 10,00 kg - 1 stuk
Totaal gewicht	10,00 kg
Eenvoudig bereikbaar	Ja
Identificatiemethode	Vaststelling zonder monsternamen
Opmerking

Dringend verwijderen

- Verwijder het asbestafval.

- Eenvoudige handelingen: mag via doe-het-zelf of door werknemer(s) met opleidingsattest eenvoudige handelingen
Het afval betreft hechtgebonden toepassingen. Verwijder deze zonder (extra) te beschadigen.

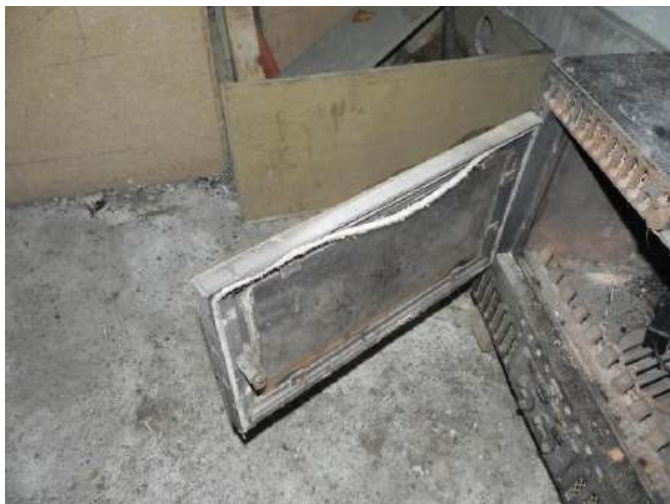
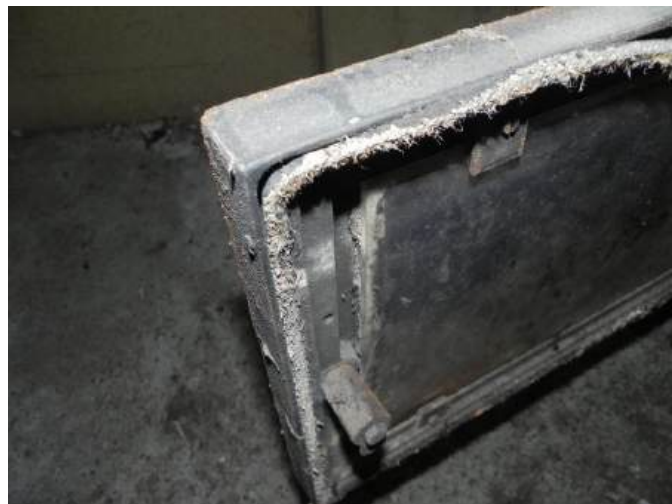
Eindbeoordeling materiaalisico	Hoog materiaalisico en/of hoge kans op vezelvrijgave
--------------------------------	--

Gebondenheid	Categorie 3: niet-hechtgebonden met weinig of geen matrix
Asbestsoort (vezeltype)	Alleen chrysotiel
Asbestconcentratie	Hoog ($\geq 50\%$)
Afschermingsgraad van het gehele materiaal	Geheel of deels (ook) vrij aan binnenluchtstromen
Toestand van het materiaal	Matig beschadigd, matig verweerd

Beschrijving	Koord in kachel garage
Omgeving	Binnen
Primaire drager	Ruimteverwarming
Asbestmateriaal	Koord, lint, band, strip
Bindmiddel van asbestmateriaal	Weinig of geen bindmiddel (textiel, bevloeking, ...)
Gebondenheid op basis van bindmiddel	Niet-hechtgebonden
Hoeveelheid (lengte - omtrek - aantal)	<ul style="list-style-type: none">• 1,00 m - 0,50 cm - 1 stuk
Totale oppervlakte	0,005 m ²
Eenvoudig bereikbaar	Ja
Bevestigingswijze	<ul style="list-style-type: none">• Geklemd
Identificatiemethode	Vaststelling zonder monsternamen
Destructieve handeling voor identificatie	Nee

Dringend verwijderen

- Verwijder dit asbestmateriaal zo snel mogelijk. Volg de toestand goed op.

- Eenvoudige handelingen: mag via doe-het-zelf of door werknemer(s) met opleidingsattest eenvoudige handelingen
Een asbestkoord is een niet hechtgebonden toepassing. Deze dient heel voorzichtig te worden verwijderd. Dit door gebruik te maken van de nodige PBMâ† en het is aangeraden dit door een werknemer met opleidingsattest te laten uitvoeren.

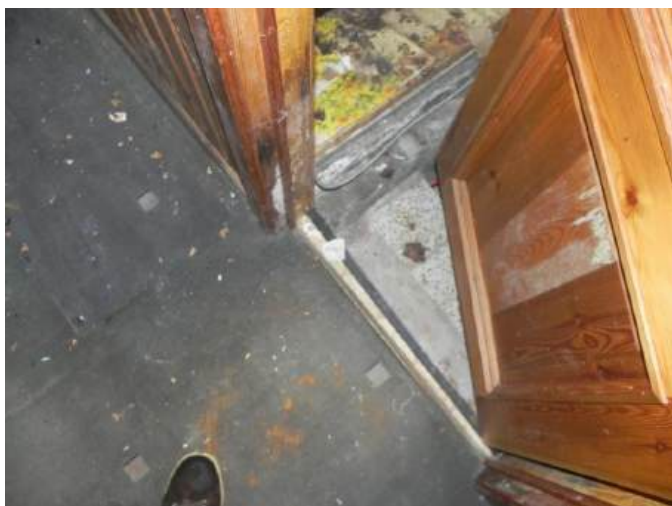
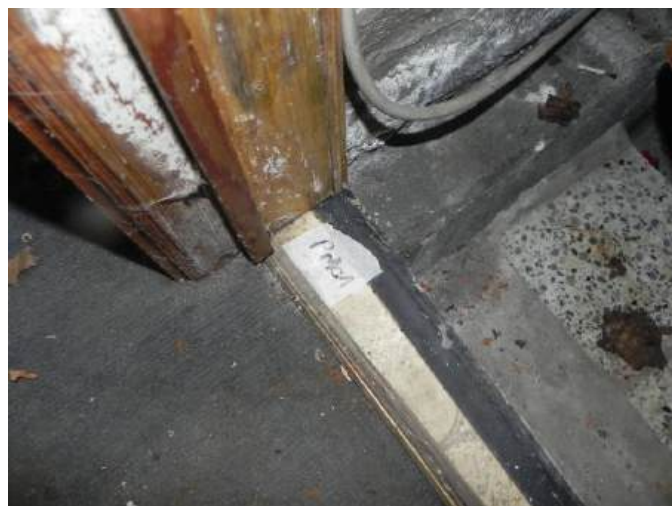
Eindbeoordeling materiaalrisico	Laag materiaalrisico en/of verlaagde kans op vezelvrijgave
---------------------------------	--

Gebondenheid	Categorie 2: niet-hechtgebonden met matrix
Asbestsoort (vezeltype)	Alleen chrysotiel
Asbestconcentratie	Hoog ($\geq 50\%$)
Afschermingsgraad van het gehele materiaal	Enkel randen niet afgeschermd maar geen contact met binnenluchtstromen
Toestand van het materiaal	Licht beschadigd, licht verweerd. Intact calciumsilicaatmateriaal of categorie III 'gebondenheid'

#	Type	Referentie	Resultaat
6.1	Puntmonster	PM01	Chrysotiel

Beschrijving	Vloerzeil (vinylvloer)
Omgeving	Binnen
Primaire drager	Vloer
Asbestmateriaal	Prefab - afwerking - Vloerzeil
Bindmiddel van asbestmateriaal	Karton - papier - viltachtig
Gebondenheid op basis van bindmiddel	Niet-hechtgebonden
Hoeveelheid (oppervlakte - aantal)	<ul style="list-style-type: none">• 0,20 m² - 1 stuk
Totale oppervlakte	0,20 m ²
Eenvoudig bereikbaar	Ja
Bevestigingswijze	<ul style="list-style-type: none">• Verlijmd, ingegoten, versmeerd
Identificatiemethode	Vaststelling met monstername
Destructieve handeling voor identificatie	Nee
Opmerking	Enkel het zichtbare gedeelte werd bij de hoeveelheid genoteerd.

Verwijderen

- Zorg voor een veilig beheer. Vermijd het beschadigen van het asbestmateriaal. Controleer de toestand jaarlijks op wijzigingen.

- Hermetische zone (erkend asbestverwijderaar)
Vinylzeilen mogen niet doe-het-zelf verwijderd worden. Aangezien de

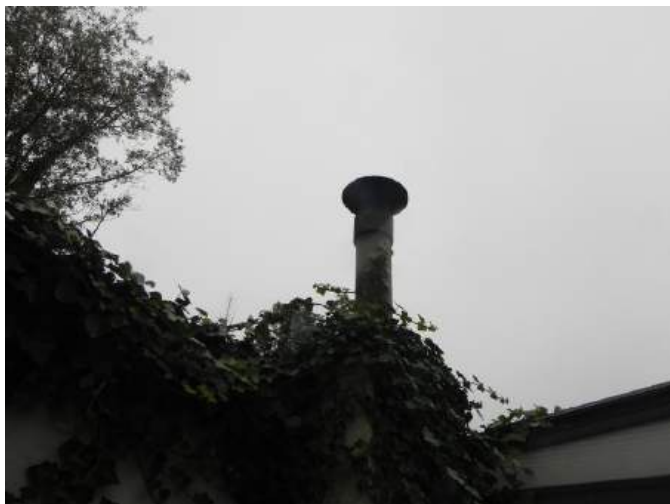
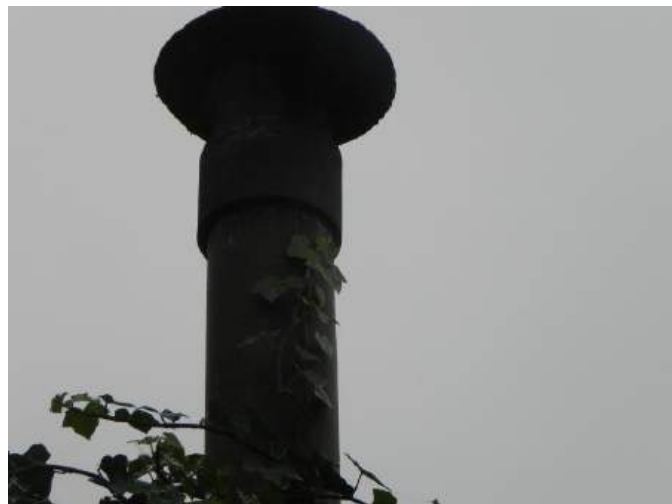
Eindbeoordeling materiaalrisico	Verhoogd materiaalrisico en/of verhoogde kans op vezelvrijgave
---------------------------------	--

Gebondenheid	Categorie 1: hechtgebonden in oorsprong
Asbestsoort (vezeltype)	Crocidoliet aanwezig
Asbestconcentratie	Laag (< 50%)
Afschermingsgraad van het gehele materiaal	Geheel of deels vrij aan de buitenlucht
Toestand van het materiaal	Matig beschadigd, matig verweerd

Beschrijving	Rookgaskanaal
Omgeving	Buiten
Primaire drager	Ruimteverwarming
Asbestmateriaal	Rookgaskanaal
Bindmiddel van asbestmateriaal	Cement
Gebondenheid op basis van bindmiddel	Hecht
Hoeveelheid (lengte - omtrek - dikte - aantal)	<ul style="list-style-type: none">• 1,00 m - 60,00 cm - 1,00 cm - 1 stuk
Totaal volume	0,006 m ³
Eenvoudig bereikbaar	Ja
Bevestigingswijze	<ul style="list-style-type: none">• Geklemd• Verlijmd, ingegoten, versmeerd
Identificatiemethode	Vaststelling zonder monstername
Destructieve handeling voor identificatie	Nee
Opmerking	Enkel het zichtbare gedeelte werd genoteerd.

Verwijderen

- Verwijder dit asbestmateriaal zo snel mogelijk. Volg de toestand goed op.

- Eenvoudige handelingen: mag via doe-het-zelf of door werknemer(s) met opleidingsattest eenvoudige handelingen
De asbestcementen buis is een hechtgebonden toepassing. Deze dient voorzichtig te worden verwijderd, zonder de buis te breken of er in te slijpen. Indien deze niet zonder te breken verwijderd kan worden dient deze door een erkend asbestverwijderaar te worden verwijderd.

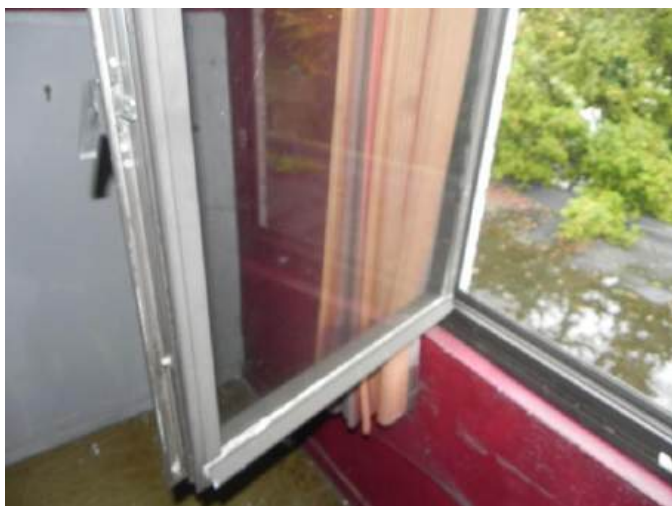
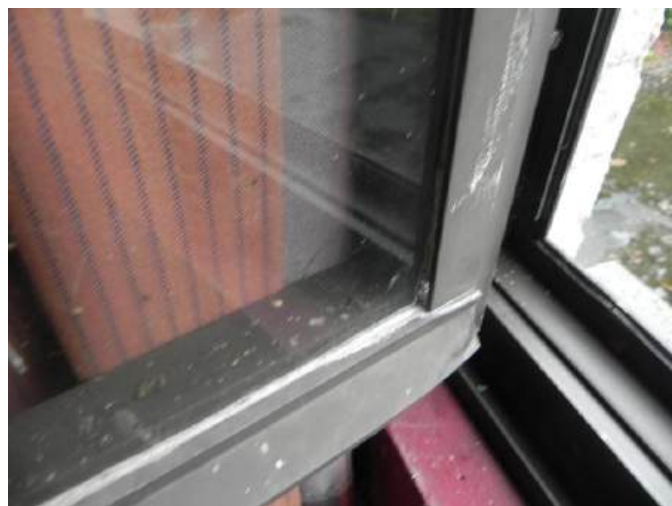
Eindbeoordeling materiaalrisico	Laag materiaalrisico en/of verlaagde kans op vezelvrijgave
---------------------------------	--

Beschrijving	Mastiek ramen en deuren
Omgeving	Grenst aan binnen- en buitenlucht
Primaire drager	Wandopening verticaal (raam, deur, ...)
Asbestmateriaal	In-situ afwerkingslagen - Pasta, stopverf, voegsel, stopsel, vulsel, mastiek, katten, ...
Bindmiddel van asbestmateriaal	Kitten, mastiek, pasta
Gebondenheid op basis van bindmiddel	Hecht
Hoeveelheid (gewicht - aantal)	<ul style="list-style-type: none">• 5,00 kg - 1 stuk
Totaal gewicht	5,00 kg
Eenvoudig bereikbaar	Ja
Bevestigingswijze	<ul style="list-style-type: none">• Verlijmd, ingegoten, versmeerd
Identificatiemethode	Vaststelling zonder monsternamen
Destructieve handeling voor identificatie	Nee
Opmerking	Al het oude schrijnwerk dat mastiek bevat die (half)hard is geworden is verdacht. Het betreft een ruwe schatting van de hoeveelheid.

Zorgvuldig beheren

- Zorg voor een veilig beheer. Vermijd het beschadigen van het asbestmateriaal. Controleer de toestand jaarlijks op wijzigingen.

- Eenvoudige handelingen: mag via doe-het-zelf of door werknemer(s) met opleidingsattest eenvoudige handelingen
Mastiek is een hechtgebonden toepassing. Deze dient voorzichtig te worden verwijderd ofwel door middel van bvb spatel, ofwel in zijn geheel met schrijnwerk. Zorg ervoor dat er geen resten achterblijven.

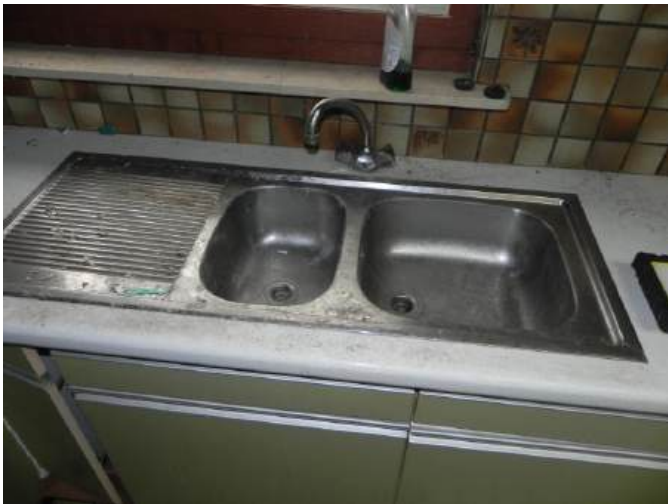
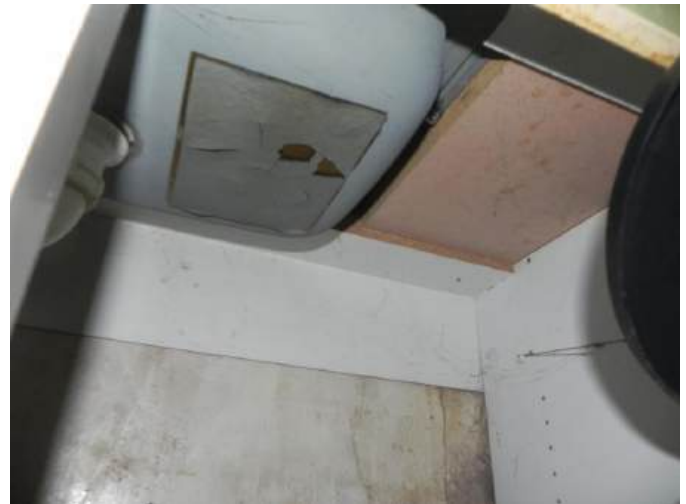
Beschrijving	Bitumen geluidslap onder spoeltafel
Omgeving	Binnen
Primaire drager	Inrichting (meubilair, ...)
Asbestmateriaal	bitumen lab
Bindmiddel van asbestmateriaal	Bitumen (roofing, teer, asfalt)
Gebondenheid op basis van bindmiddel	Hecht
Hoeveelheid (gewicht - aantal)	<ul style="list-style-type: none">• 0,10 kg - 2 stuks
Totaal gewicht	0,20 kg
Eenvoudig bereikbaar	Ja
Bevestigingswijze	<ul style="list-style-type: none">• Verlijmd, ingegoten, versmeerd
Identificatiemethode	Vaststelling zonder monstername
Destructieve handeling voor identificatie	Nee

Zorgvuldig beheren

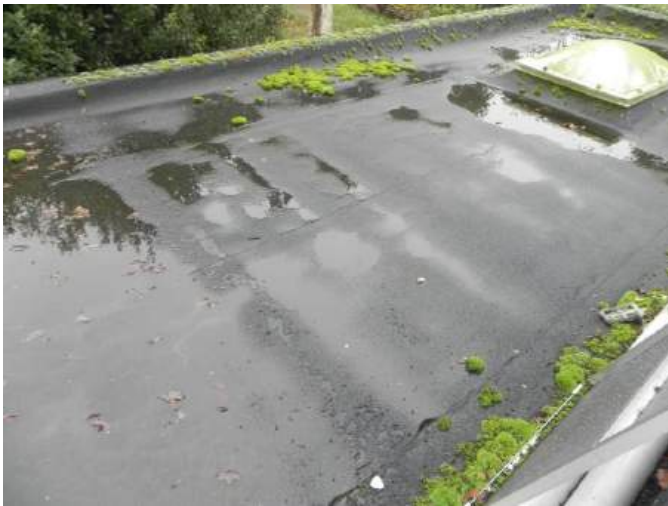
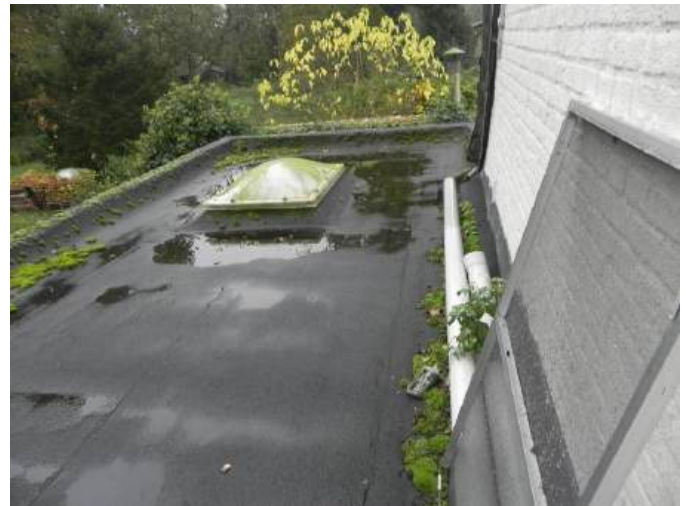
Beschrijving	Roofing op dak
Omgeving	Buiten
Primaire drager	Plat dak
Asbestmateriaal	Dak- en gevelbekleding - Roofing
Bindmiddel van asbestmateriaal	Bitumen (roofing, teer, asfalt)
Gebondenheid op basis van bindmiddel	Hecht
Hoeveelheid (oppervlakte - aantal)	<ul style="list-style-type: none">• 80,00 m² - 1 stuk
Totale oppervlakte	80,00 m ²
Eenvoudig bereikbaar	Ja
Bevestigingswijze	<ul style="list-style-type: none">• Verlijmd, ingegoten, versmeerd
Identificatiemethode	Vaststelling zonder monstername Motivatie: Groot risico op structurele gevolgschade (lekschade, werking installatie,...)
Destructieve handeling voor identificatie	Nee

- Eenvoudige handelingen: mag via doe-het-zelf of door werknemer(s) met opleidingsattest eenvoudige handelingen
Roofing mag, gezien dit niet zonder te scheuren/breken verwijderd kan worden, niet doe-het-zelf verwijderd worden maar enkel door werknemers met opleidingsattest éénvoudige handelingen. Er komen hier steeds asbestvezels bij vrij.

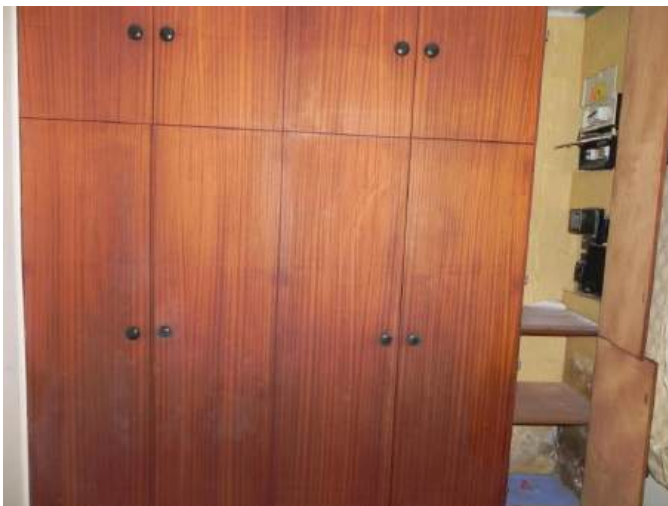
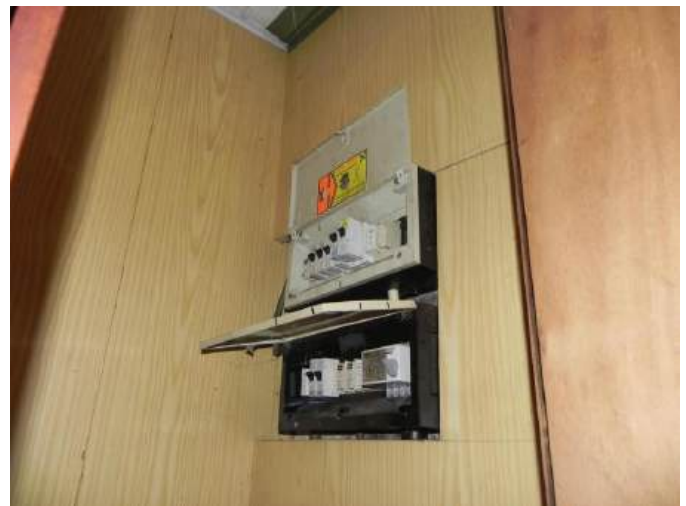
Beschrijving	Bakeliet (aftakdozen, schakelaars,...)
Omgeving	Binnen
Primaire drager	Communicatie en elektrische infrastructuur en uitrusting
Asbestmateriaal	bakeliet schakelmaterieel
Bindmiddel van asbestmateriaal	Kunststof of -hars
Gebondenheid op basis van bindmiddel	Hecht
Hoeveelheid (gewicht - aantal)	<ul style="list-style-type: none">• 2,00 kg - 1 stuk
Totaal gewicht	2,00 kg
Eenvoudig bereikbaar	Ja
Bevestigingswijze	<ul style="list-style-type: none">• Geschroefd
Identificatiemethode	Vaststelling zonder monsternamen
Destructieve handeling voor identificatie	Nee
Opmerking	Het betreft al het oud elektrisch (schakel)materieel van bakeliet (bvb; schakelaars/klemendozen/stopcontacten/lamphouders...) Het betreft een ruwe schatting van de hoeveelheid.

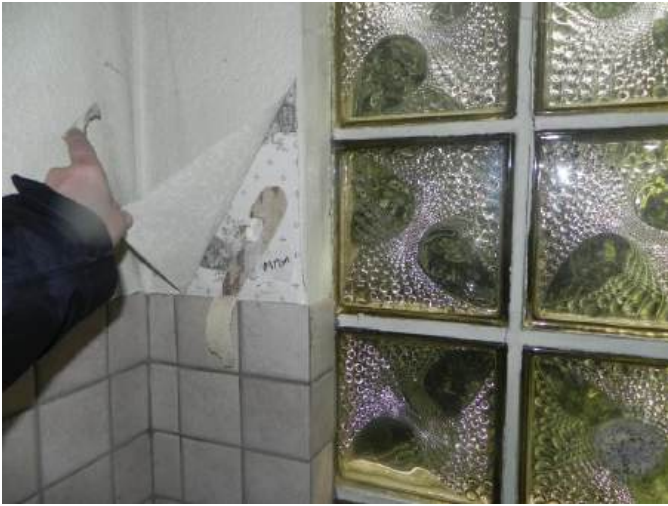
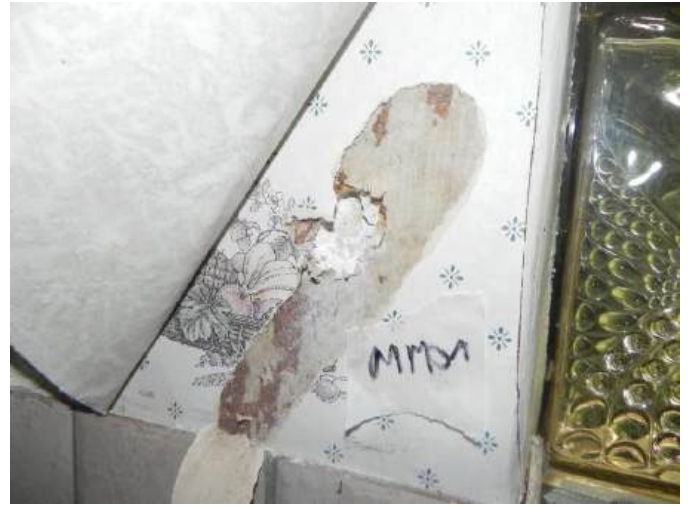
Fiche 17: Pleisterwerk aan muren

Geen asbest

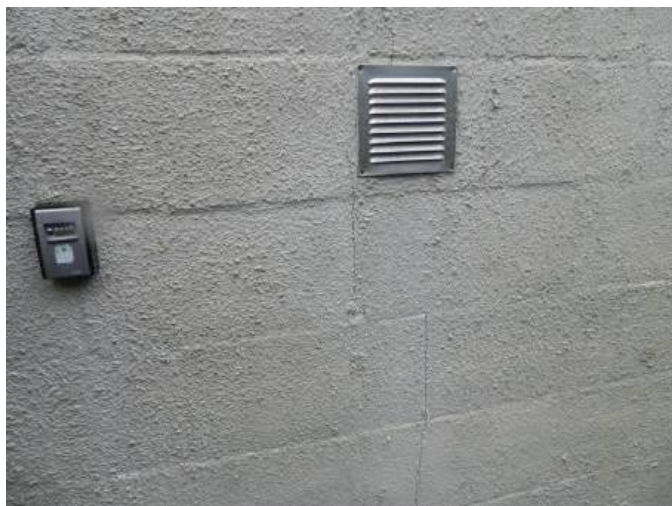
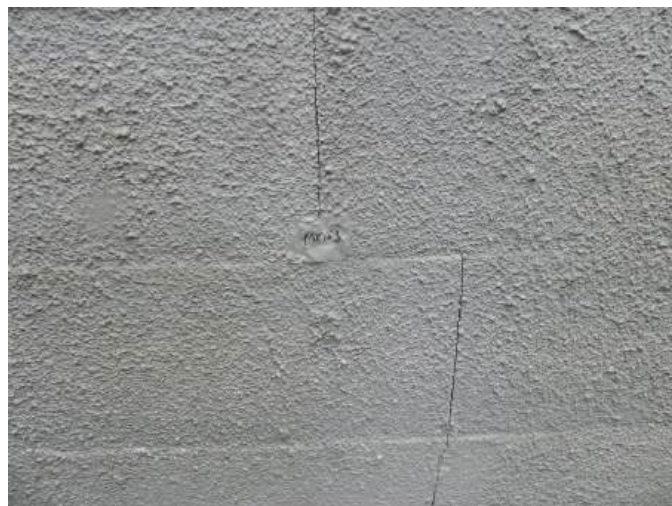
Fiche 18: Crepi woning

Geen asbest

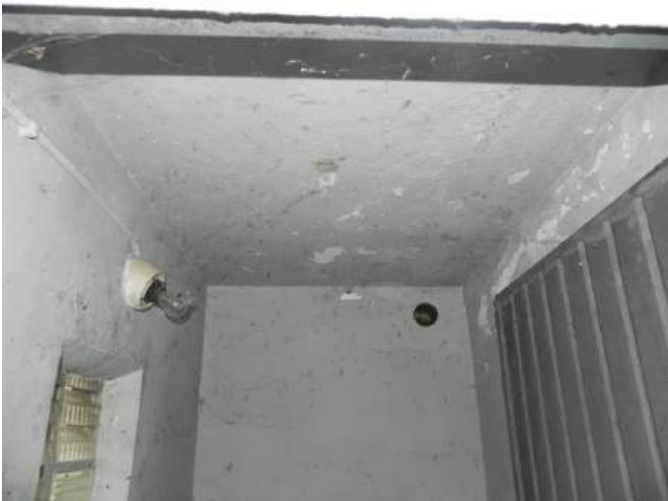
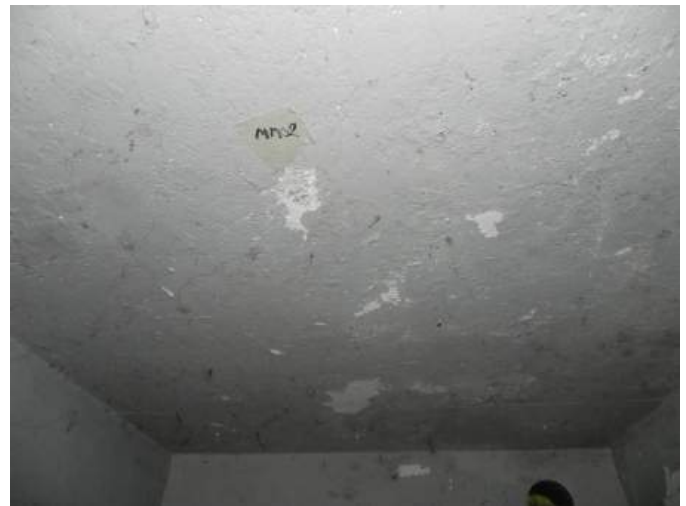
Fiche 19: Pleisterwerk aan plafond

Geen asbest
