Asbestinventarisatetest

Larumsgoor 3, 2440 Geel

Attestnummer : 20231109-000248.001

Niet-asbestveilig

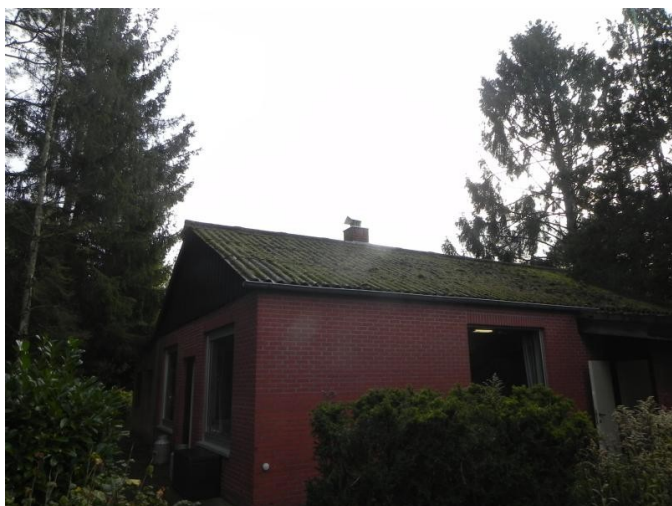
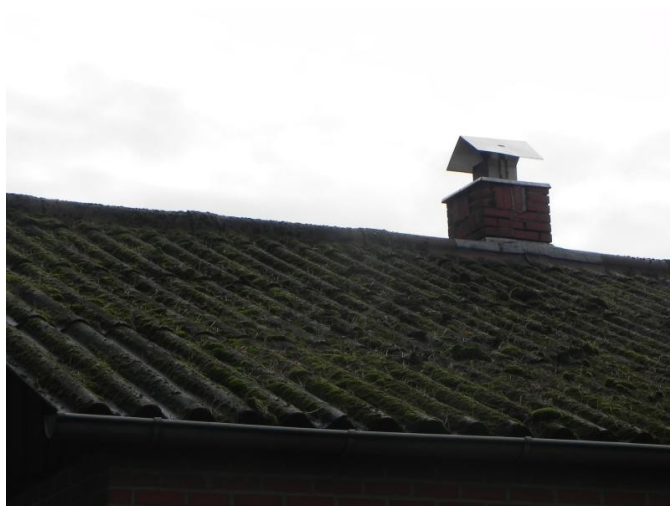
Het asbestmateriaal valt onder de mijlpaal van 2034.

Dringend verwijderen

Eindbeoordeling materiaalrisico	Hoog materiaalrisico en/of hoge kans op vezelvrijgave
---------------------------------	---

Gebondenheid	Categorie 1: hechtgebonden in oorsprong
Asbestsoort (vezeltype)	Crocidoliet aanwezig
Asbestconcentratie	Laag (< 50%)
Afschermingsgraad van het gehele materiaal	Geheel of deels (ook) vrij aan de binnenlucht
Toestand van het materiaal	Matig beschadigd, matig verweerd

Beschrijving	Golfplaten
Omgeving	Grenst aan binnen- en buitenlucht
Primaire drager	Schuin dak
Asbestmateriaal	Dak- en gevelbekleding - Golfplaat

- Verwijder dit asbestmateriaal zo snel mogelijk. Volg de toestand goed op.
- Hemelwater dat afspoelt van asbestcement daken of gevels kan asbestdeeltjes bevatten. Gebruik het enkel voor gesloten circuits (bv. spoelen toiletten). Reinig na het vervangen van het dak of de gevel de dakgoten en regenwaterput of -ton om asbesthoudend sediment of slib te verwijderen

- Eenvoudige handelingen: mag via doe-het-zelf of door werknemer(s) met opleidingsattest eenvoudige handelingen
Golfplaten zijn een hechtgebonden toepassing, deze dienen voorzichtig te worden verwijderd zonder te breken/slijpen om vezelvrijgave te vermijden. De ruimte of het materiaal die zich onder de golfplaten bevindt kan mogelijks gecontamineerd zijn door vezelvrijgave van deze toepassing.

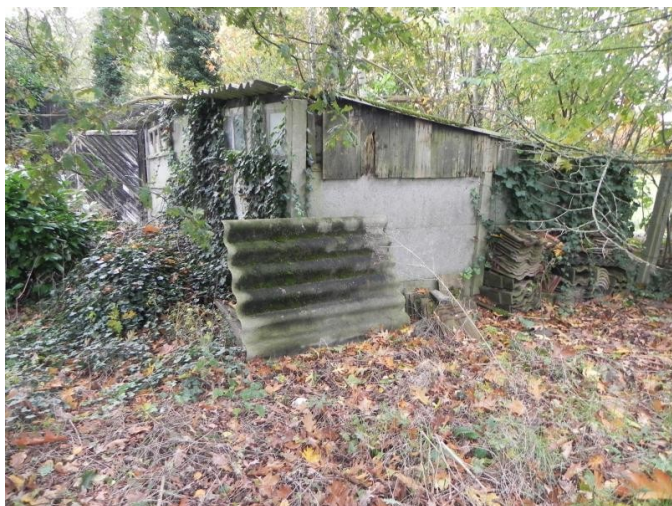
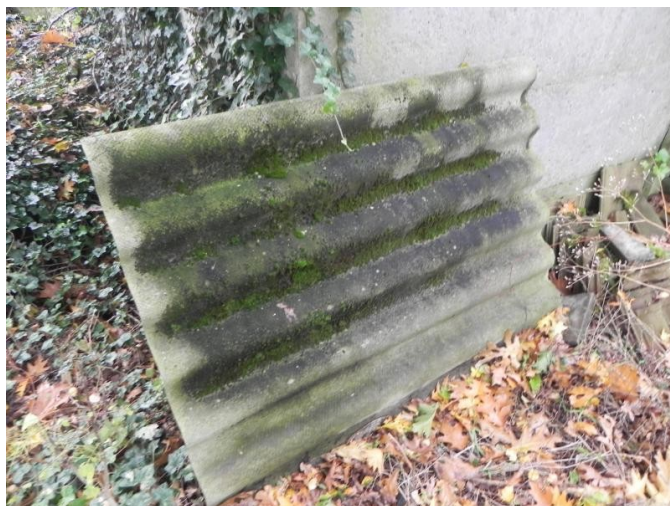
Dringend verwijderen

Beschrijving	cement afval
Type afvalstof	Betreft stock-voorraad of gedemonteerde asbestmaterialen
Aanwezige resten	Geen resten aanwezig
Omgeving	Buiten
Primaire drager	Bodem
Asbestmaterialen	<ul style="list-style-type: none">Dak- en gevelbekleding - Golfplaat
Bindmiddel van asbestmateriaal	Cement
Gebondenheid op basis van bindmiddel	Hecht
Hoeveelheid (gewicht - aantal)	<ul style="list-style-type: none">20,00 kg - 1 stuk
Totaal gewicht	20,00 kg
Eenvoudig bereikbaar	Ja
Identificatiemethode	Vaststelling zonder monsternamen

- Verwijder het asbestafval.

- Eenvoudige handelingen: mag via doe-het-zelf of door werknemer(s) met opleidingsattest eenvoudige handelingen
Het afval betreft hechtgebonden toepassingen. Verwijder deze zonder (extra) te beschadigen.

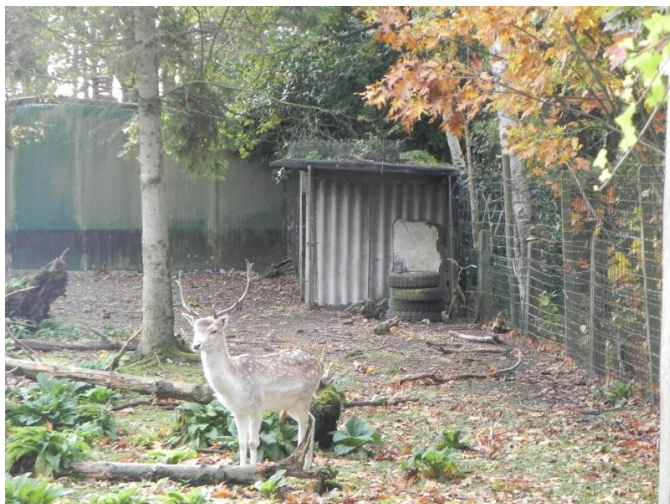
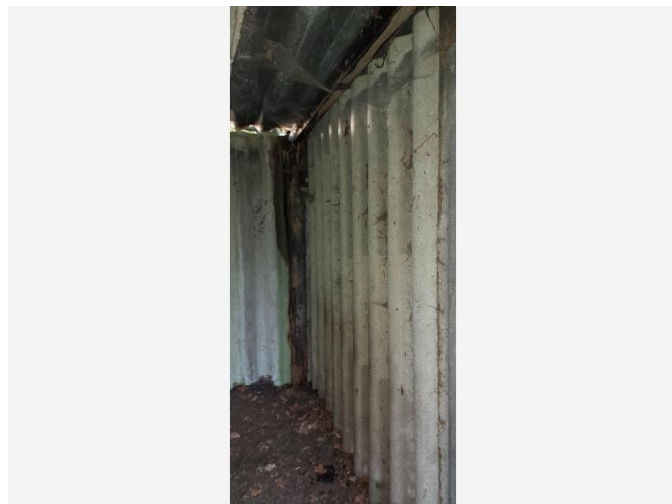
Het asbestmateriaal valt onder de mijlpaal van 2034.

Verwijderen

Eindbeoordeling materiaalrisico	Verhoogd materiaalrisico en/of verhoogde kans op vezelvrijgave
---------------------------------	--

Gebondenheid	Categorie 1: hechtgebonden in oorsprong
Asbestsoort (vezeltype)	Crocidoliet aanwezig
Asbestconcentratie	Laag (< 50%)
Afschermingsgraad van het gehele materiaal	Geheel of deels vrij aan de buitenlucht
Toestand van het materiaal	Matig beschadigd, matig verweerd

Beschrijving	Golfplaten zijwand
Omgeving	Buiten
Primaire drager	Wand buitenschil
Asbestmateriaal	Dak- en gevelbekleding - Golfplaat
Bindmiddel van asbestmateriaal	Cement
Gebondenheid op basis van bindmiddel	Hecht
Hoeveelheid (oppervlakte - aantal)	• 6,00 m ² - 1 stuk
Totale oppervlakte	6,00 m ²
Eenvoudig bereikbaar	Ja

- Verwijder dit asbestmateriaal zo snel mogelijk. Volg de toestand goed op.
- Hemelwater dat afspoelt van asbestcement daken of gevels kan asbestdeeltjes bevatten. Gebruik het enkel voor gesloten circuits (bv. spoelen toiletten). Reinig na het vervangen van het dak of de gevel de dakgoten en regenwaterput of -ton om asbesthoudend sediment of slib te verwijderen

- Eenvoudige handelingen: mag via doe-het-zelf of door werknemer(s) met opleidingsattest eenvoudige handelingen
Asbestshingles zijn een hechtgebonden toepassing, deze dienen voorzichtig te worden verwijderd zonder te breken/slijpen om vezelvrijgave te vermijden. De ruimte of het materiaal die zich onder de leien bevindt kan mogelijk gecontamineerd zijn door vezelvrijgave van deze toepassing.

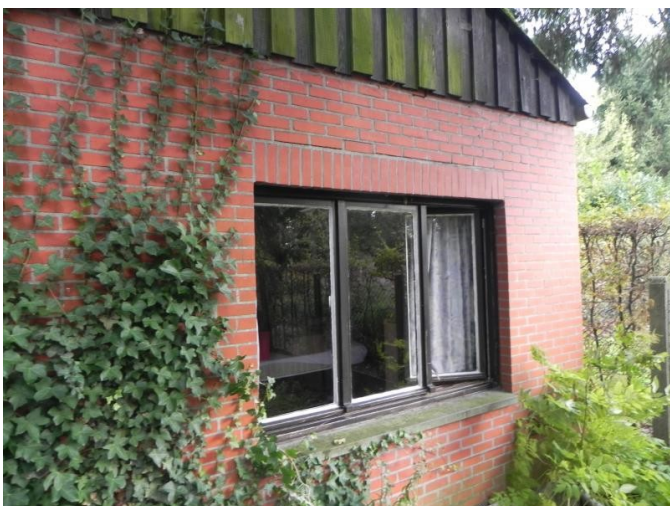
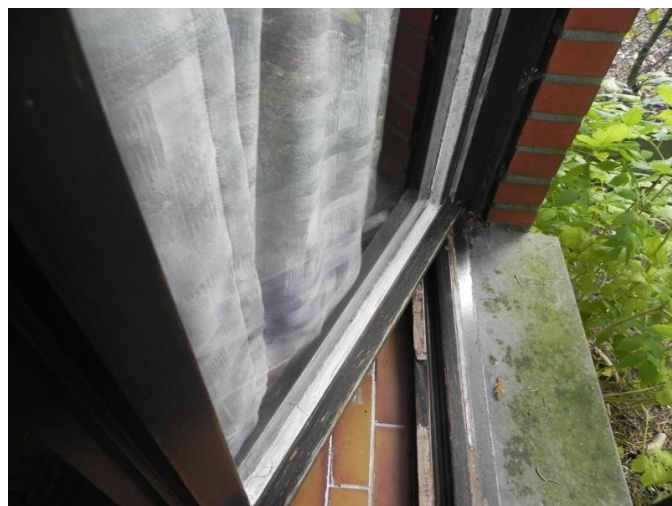
Het asbestmateriaal valt onder de mijlpaal van 2040.

Zorgvuldig beheren

Eindbeoordeling materiaalrisico	Laag materiaalrisico en/of verlaagde kans op vezelvrijgave
---------------------------------	--

Gebondenheid	Categorie 1: hechtgebonden in oorsprong
Asbestsoort (vezeltype)	Amfibool aanwezig, uitgezonderd crocidoliet
Asbestconcentratie	Laag (< 50%)
Afschermingsgraad van het gehele materiaal	Geheel of deels vrij aan de buitenlucht
Toestand van het materiaal	Licht beschadigd, licht verweerd. Intact materiaal type Pical – asbestboard of categorie III 'gebondenheid'

Beschrijving	Mastiek ramen en deuren
Omgeving	Grenst aan binnen- en buitenlucht
Primaire drager	Wandopening verticaal (raam, deur, ...)
Asbestmateriaal	In-situ afwerkingslagen - Pasta, stopverf, voegsel, stopsel, vulsel, mastiek, kitten, ...
Bindmiddel van asbestmateriaal	Kitten, mastiek, pasta
Gebondenheid op basis van bindmiddel	Hecht
Hoeveelheid (gewicht - aantal)	• 4,00 kg - 1 stuk

- Zorg voor een veilig beheer. Vermijd het beschadigen van het asbestmateriaal. Controleer de toestand jaarlijks op wijzigingen.
- Voer bijkomende staalname(s) uit.

- Eenvoudige handelingen: mag via doe-het-zelf of door werknemer(s) met opleidingsattest eenvoudige handelingen
Mastiek is een hechtgebonden toepassing. Deze dient voorzichtig te worden verwijderd ofwel door middel van bvb spatel, ofwel in zijn geheel met schrijnwerk. Zorg ervoor dat er geen resten achterblijven.

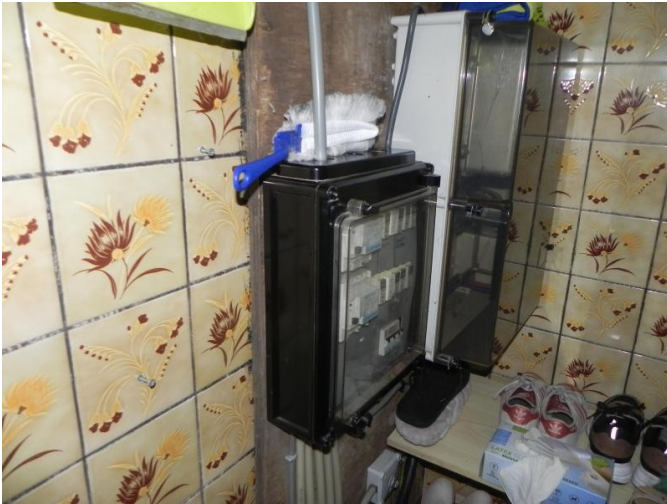
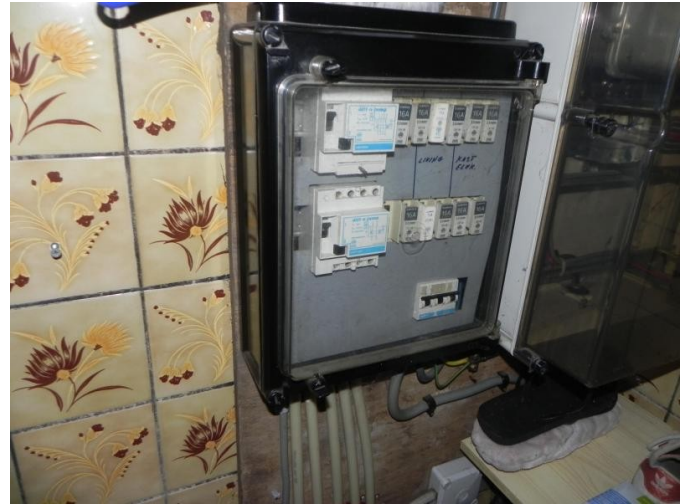
Het asbestmateriaal valt onder de mijlpaal van 2040.

Zorgvuldig beheren

Eindbeoordeling materiaalrisico	Laag materiaalrisico en/of verlaagde kans op vezelvrijgave
---------------------------------	--

Gebondenheid	Categorie 1: hechtgebonden in oorsprong
Asbestsoort (vezeltype)	Crocidoliet aanwezig
Asbestconcentratie	Laag (< 50%)
Afschermingsgraad van het gehele materiaal	Geheel of deels (ook) vrij aan de binnenlucht
Toestand van het materiaal	Onbeschadigd, niet verweerd

Beschrijving	Bakeliet (aftakdozen, schakelaars,...)
Omgeving	Binnen
Primaire drager	Communicatie en elektrische infrastructuur en uitrusting
Asbestmateriaal	bakeliet schakelmaterieel
Bindmiddel van asbestmateriaal	Kunststof of -hars
Gebondenheid op basis van bindmiddel	Hecht
Hoeveelheid (gewicht - aantal)	• 2,00 kg - 1 stuk
Totaal gewicht	2,00 kg
Eenvoudig bereikbaar	Ja

- Zorg voor een veilig beheer. Vermijd het beschadigen van het asbestmateriaal. Controleer de toestand jaarlijks op wijzigingen.
- Voer bijkomende staalname(s) uit.

- Eenvoudige handelingen: mag via doe-het-zelf of door werknemer(s) met opleidingsattest eenvoudige handelingen
Elektrisch materiaal uit bakeliet zijn hechtgebonden toepassingen. Deze dienen voorzichtig te worden verwijderd zonder te breken.

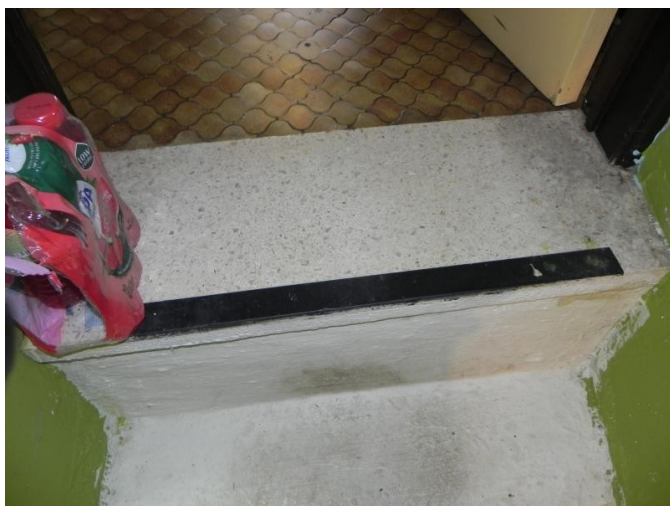
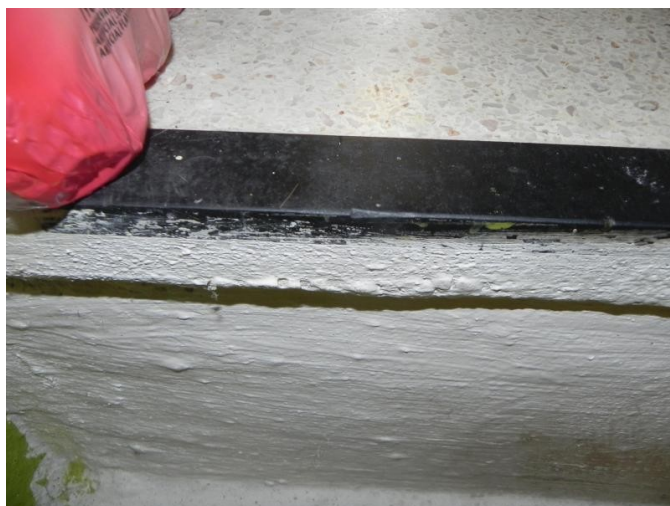
Het asbestmateriaal valt onder de mijlpaal van 2040.

Zorgvuldig beheren

Eindbeoordeling materiaalrisico	Zeer laag materiaalrisico en/of zeer lage kans op vezelvrijgave
---------------------------------	---

Gebondenheid	Categorie 1: hechtgebonden in oorsprong
Asbestsoort (vezeltype)	Alleen chrysotiel
Asbestconcentratie	Laag (< 50%)
Afschermingsgraad van het gehele materiaal	Geheel of deels (ook) vrij aan de binnenlucht
Toestand van het materiaal	Onbeschadigd, niet verweerd

Beschrijving	Neus op deur-/trapdorpel
Omgeving	Grenst aan binnen- en buitenlucht
Primaire drager	Vloer
Asbestmateriaal	Plaat, paneel, tablet - Type Massal
Bindmiddel van asbestmateriaal	Cement
Gebondenheid op basis van bindmiddel	Hecht
Hoeveelheid (oppervlakte - dikte - aantal)	<ul style="list-style-type: none">0,01 m² - 2,00 cm - 2 stuks
Totaal volume	< 0,001 m ³
Eenvoudig bereikbaar	Ja
Bevestigingswijze	<ul style="list-style-type: none">Verlijmd, ingegoten, versmeerd
Identificatiemethode	Vaststelling zonder monsternamen

- Zorg voor een veilig beheer. Vermijd het beschadigen van het asbestmateriaal. Controleer de toestand jaarlijks op wijzigingen.

- Eenvoudige handelingen: mag via doe-het-zelf of door werknemer(s) met opleidingsattest eenvoudige handelingen
Imitatie natuurstenen dorpels type massal zijn een hechtgebonden toepassing, deze dienen voorzichtig te worden verwijderd zonder te breken/slijpen om vezelvrijgave te vermijden. Verwijder de steen in zijn geheel.

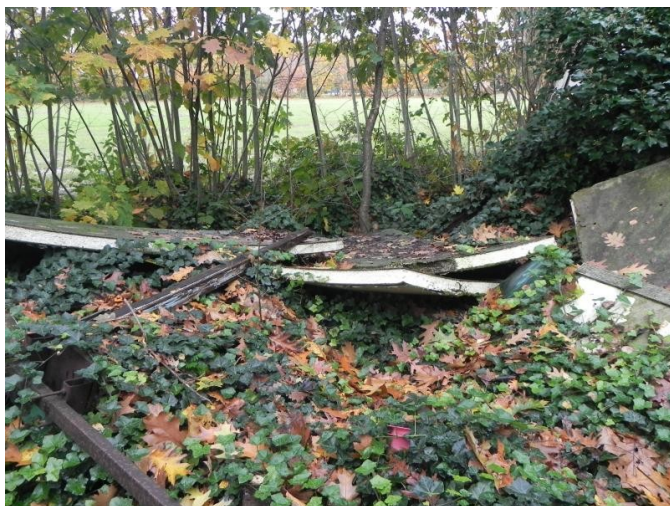
Permanente beperking

Reden: Het onderzoek kan niet uitgevoerd worden binnen de bepalingen van de Welzijnswet

Uitleg van de asbestdeskundige: Het gebouw is ingestort. Hierdoor kan men geen volledige controle uitvoeren.

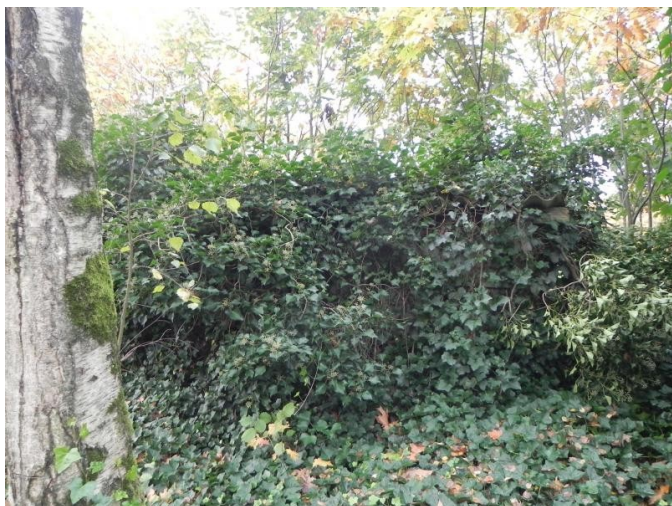
Tijdelijke beperking

Reden: Overwoekerende vegetatie

Uitleg van de asbestdeskundige: De tuin is is geheel of deels overwoekerd. Hierdoor kon men niet nagaan of er hier asbesttoepassingen aanwezig kunnen zijn.

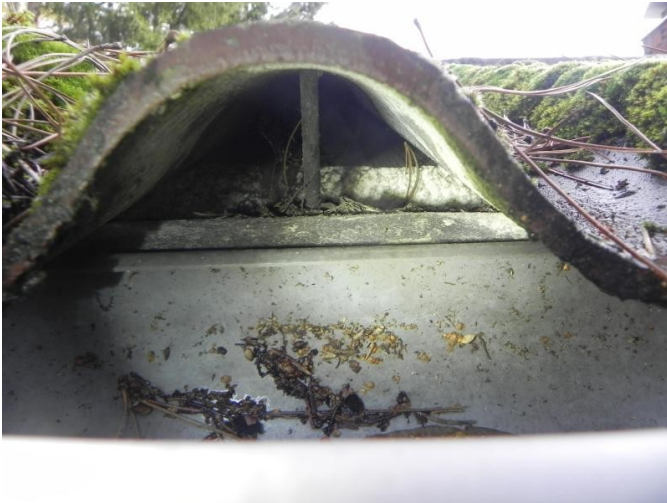
Tijdelijke beperking

Reden: Er is geen volledige risicobeoordeling mogelijk

Uitleg van de asbestdeskundige: Het onderdak onder de golfplaten was niet vast te stellen.

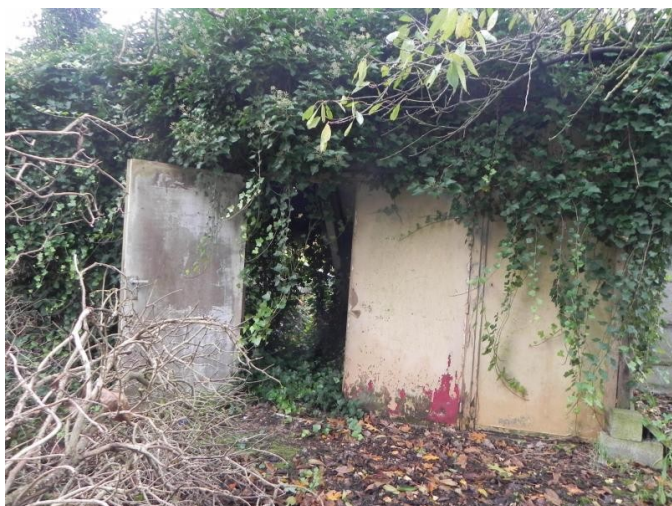
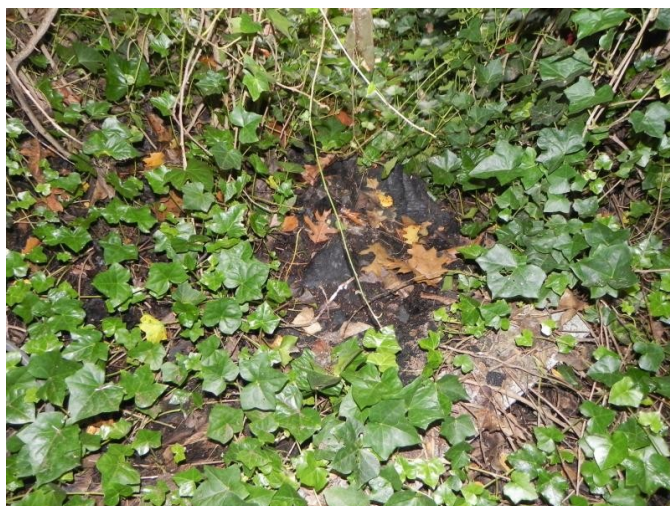
Beschrijving	Roofing dak beschadigd gebouw
--------------	-------------------------------

Type afvalstof	Betreft resten (contaminatie) van verwerking of beschadiging
Type resten (contaminatie)	<ul style="list-style-type: none"> • Stukken, fragmenten (vermengd in materiaal)
Besmette materialen	<ul style="list-style-type: none"> • Bodem
Bron van de resten	Gebouw is volledig ingestort.
Omgeving	Buiten
Primaire drager	Bodem
Gebondenheid resten	Hecht
Hoeveelheid (gewicht - aantal)	<ul style="list-style-type: none"> • 100,00 kg - 1 stuk
Totaal gewicht	100,00 kg
Eenvoudig bereikbaar	Ja
Identificatiemethode	Vaststelling zonder monstername

- Verwijder het asbestafval.

- Eenvoudige handelingen: mag via doe-het-zelf of door werknemer(s) met opleidingsattest eenvoudige handelingen
Roofing mag, gezien dit niet zonder te scheuren/breken verwijderd kan worden, niet doe-het-zelf verwijderd worden maar enkel door werknemers met opleidingsattest éénvoudige handelingen. Er komen hier steeds asbestvezels bij vrij.

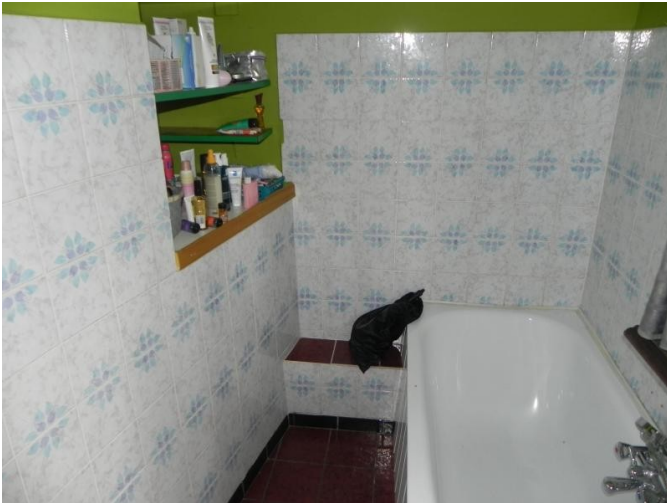
De gebruikte tegellijm van faiencetegels kan asbest bevatten, het betreft een niet-destructief onderzoek, daardoor kon deze niet visueel vastgesteld, beoordeeld en bemonsterd worden.

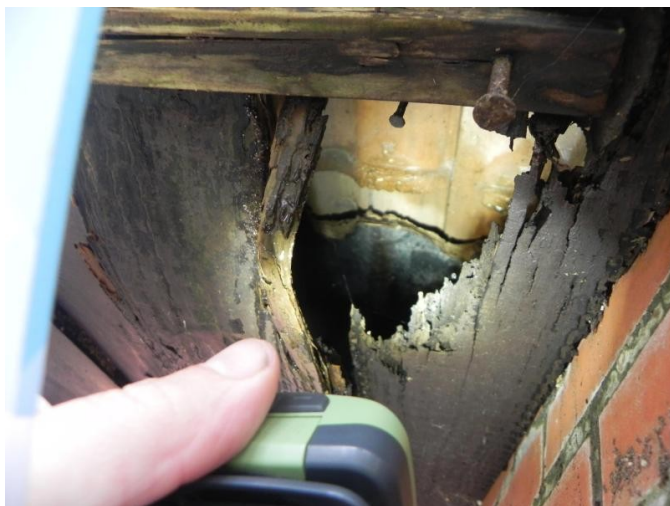
Onder het pannendak is geen verdacht onderdak waargenomen.

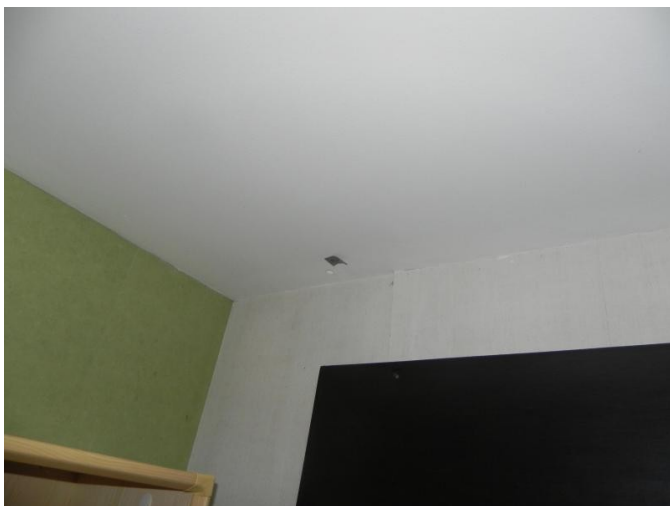
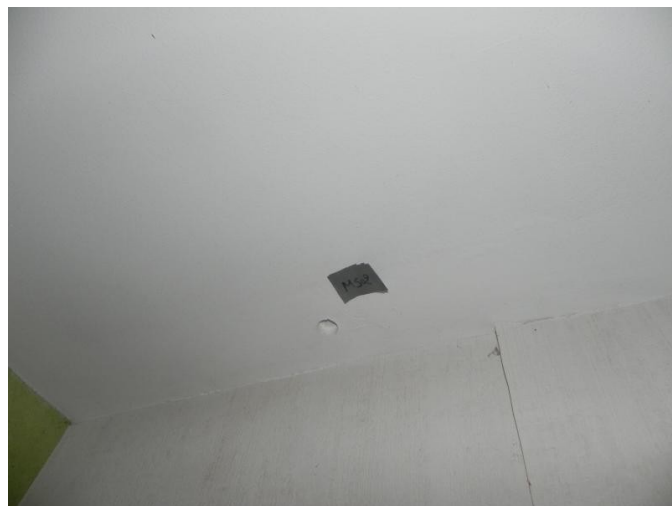
Fiche 13: Pleisterwerk aan plafond

Geen asbest

#	Type	Referentie	Resultaat
13.1	Mengmonster	MS02	Geen asbest

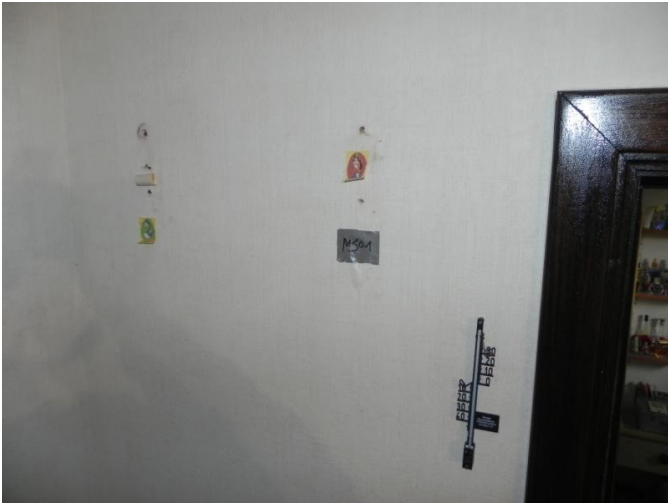
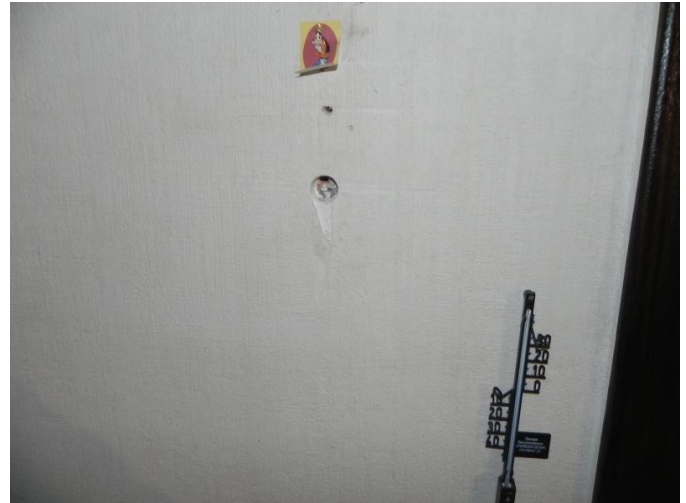
Fiche 14: Pleisterwerk aan muren

Geen asbest

#	Type	Referentie	Resultaat
14.1	Mengmonster	MS01	Geen asbest
