# Asbestinventarisatetest

Delstraat 46, 2480 Dessel

Attestnummer : 20260728-000310.000

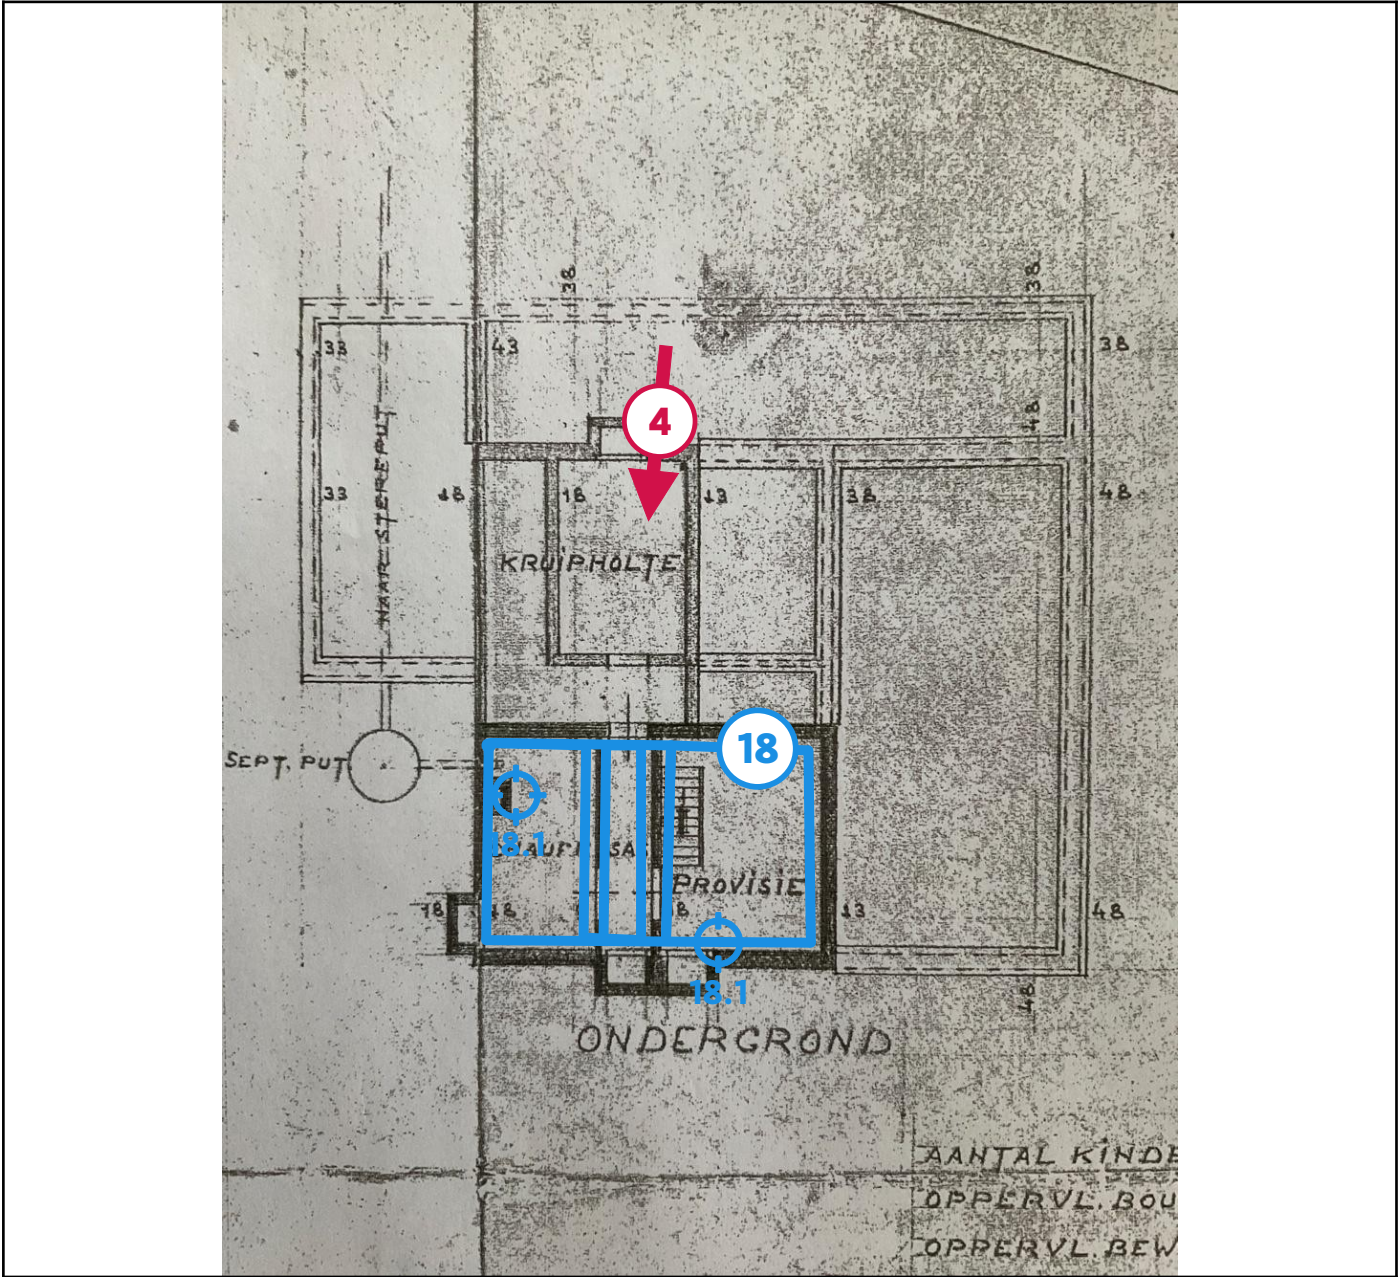
# Plan 1.1: Kelder deel 1

| Beschrijving | Type | Actie |
|---|---|---|
| 4. Afval binnen | Asbestmateriaal | Dringend verwijderen |

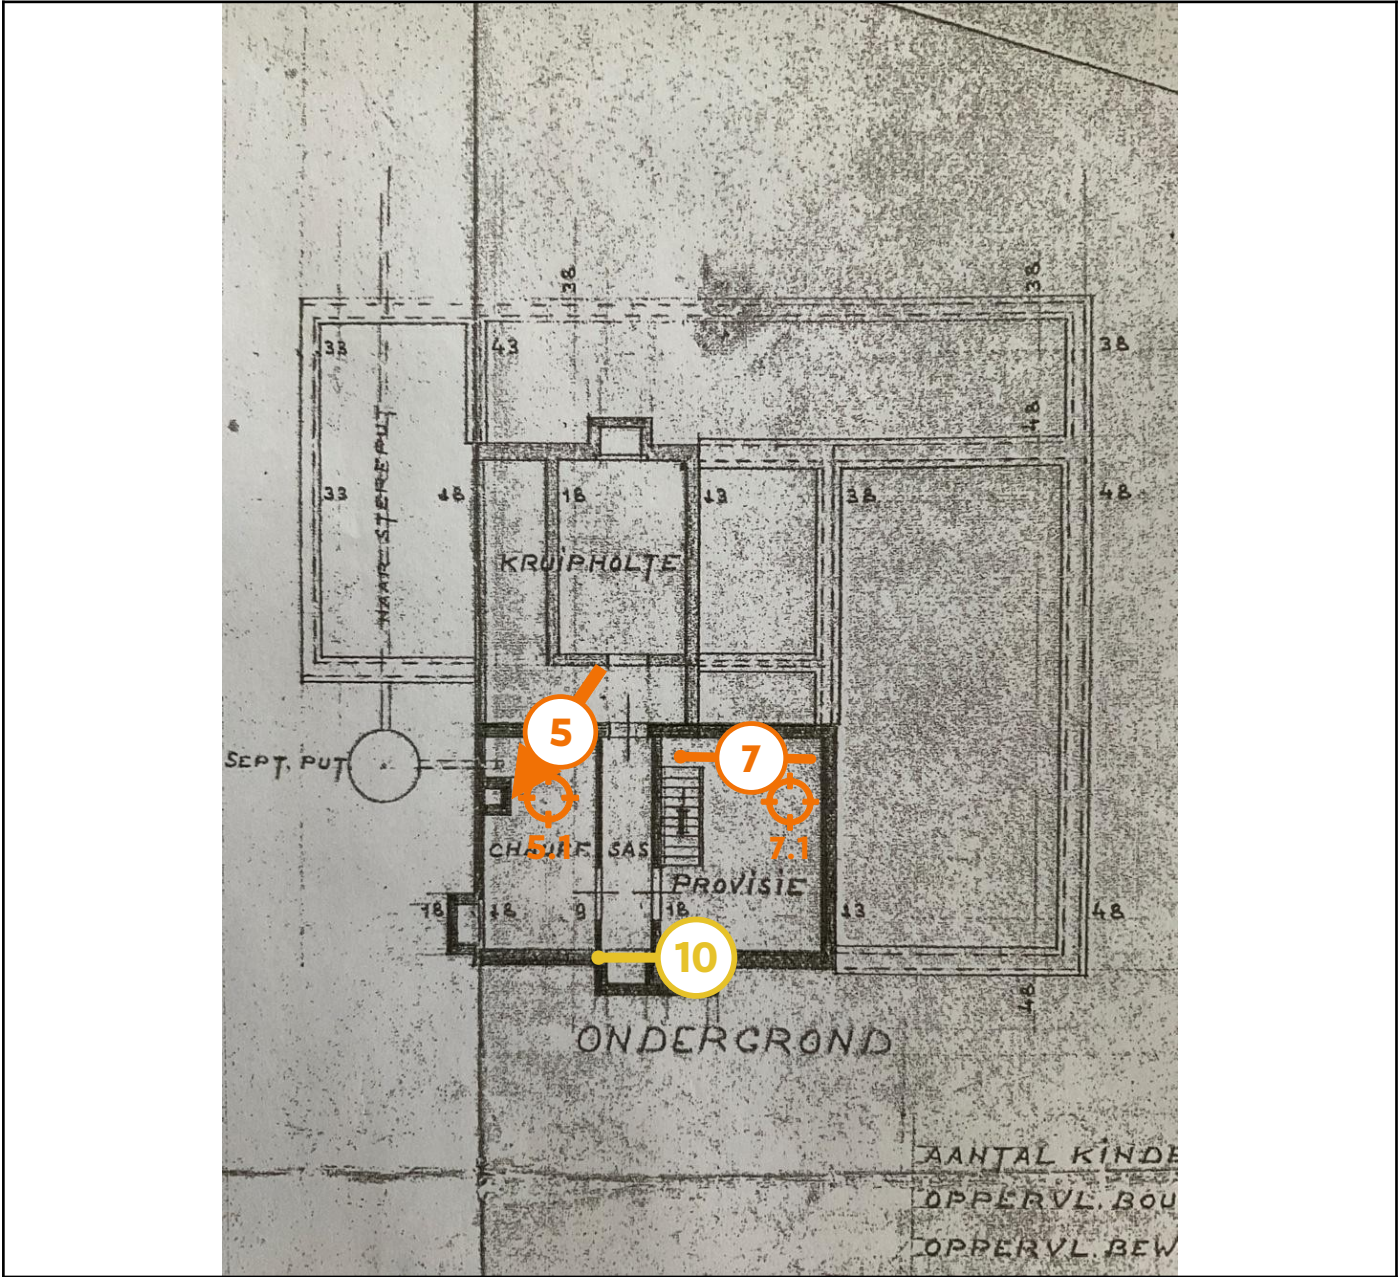
# Plan 1.2: Kelder deel 2

| Beschrijving | Type | Actie |
|---|---|---|
| 5. Inspectieluik/ roetluik | Asbestmateriaal | Verwijderen |
| 7. Platen in rek kelder | Asbestmateriaal | Verwijderen |

| 10. Mastiek (oud) schrijnwerk | Asbestmateriaal | Zorgvuldig beheren |

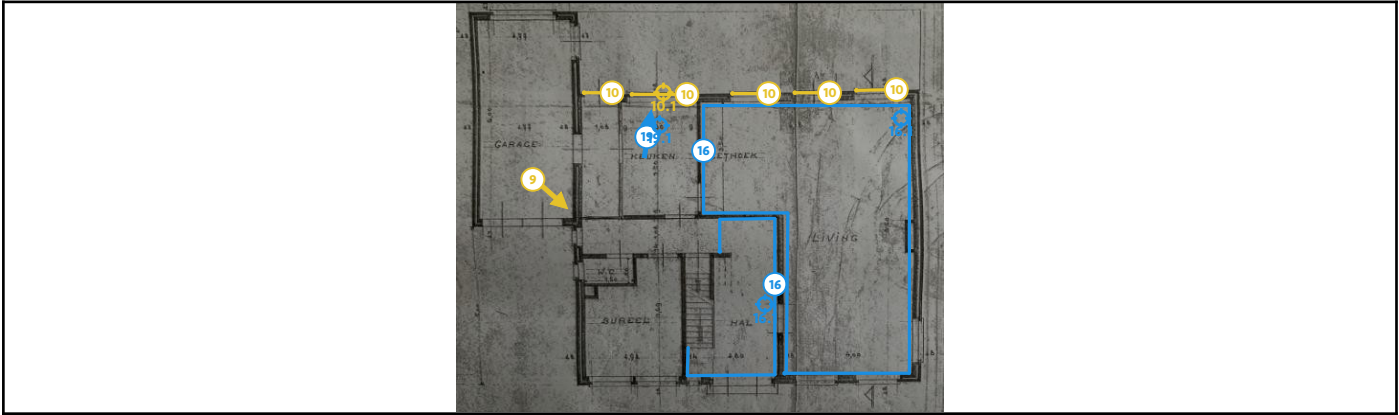
# Plan 1.4: Gelijkvloers deel 1

| Beschrijving | Type | Actie |
|---|---|---|
| 9. Bakeliet Teller(oud elektrisch materieel) | Asbestmateriaal | Zorgvuldig beheren |
| 10. Mastiek (oud) schrijnwerk | Asbestmateriaal | Zorgvuldig beheren |

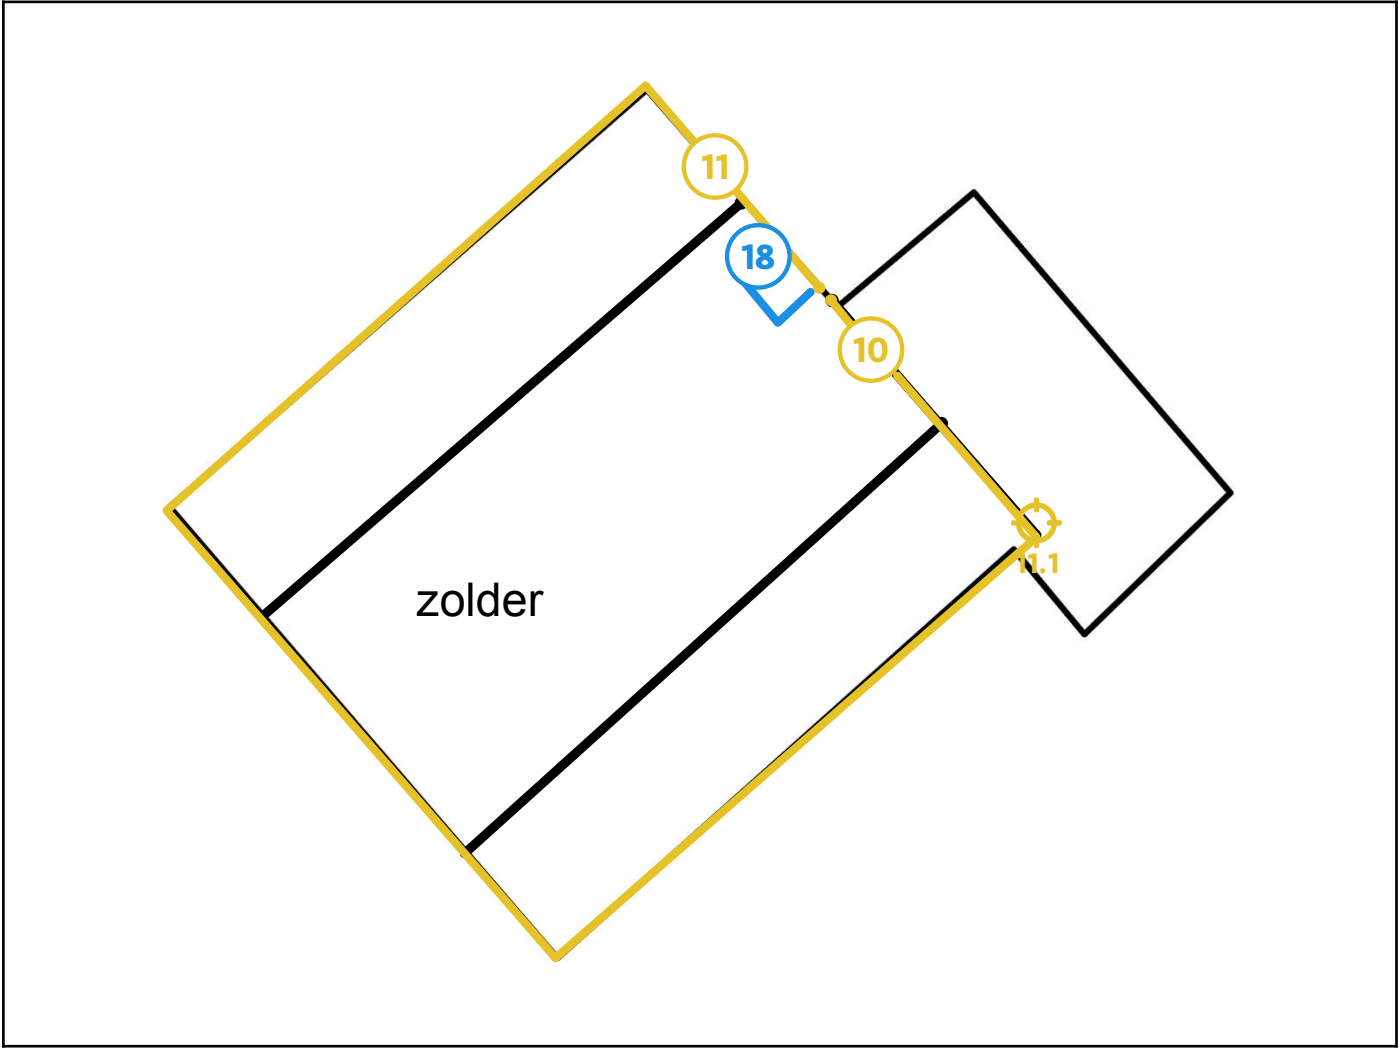
# Plan 1.7: Zolder

| Beschrijving | Type | Actie |
|---|---|---|
| 10. Mastiek (oud) schrijnwerk | Asbestmateriaal | Zorgvuldig beheren |
| 11. Platen onder dakoversteek | Asbestmateriaal | Zorgvuldig beheren |

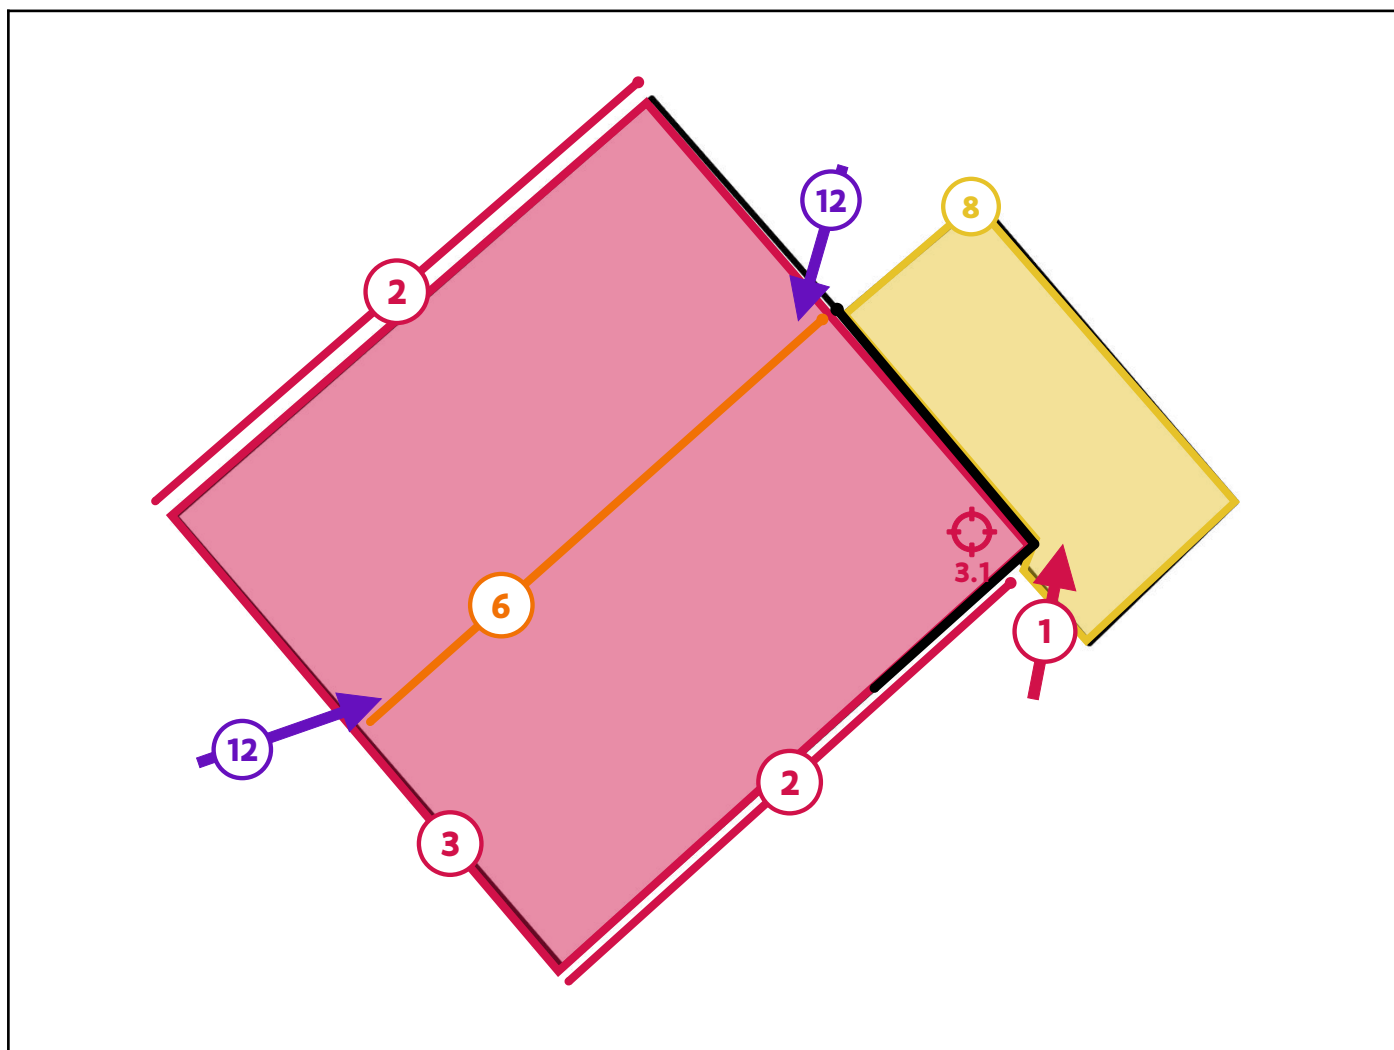
## Plan 1.8: Daken

| Beschrijving | Type | Actie |
|---|---|---|
| 1. Afval buiten | Asbestmateriaal | Dringend verwijderen |
| 2. Slib in dakgoten | Asbestmateriaal | Dringend verwijderen |
| 3. Leien op dak | Asbestmateriaal | Dringend verwijderen |
| 6. Nokpannen aan dak | Asbestmateriaal | Verwijderen |
| 8. Roofing op dak | Asbestmateriaal | Zorgvuldig beheren |
| 12. Schouwen | Beperking | - |

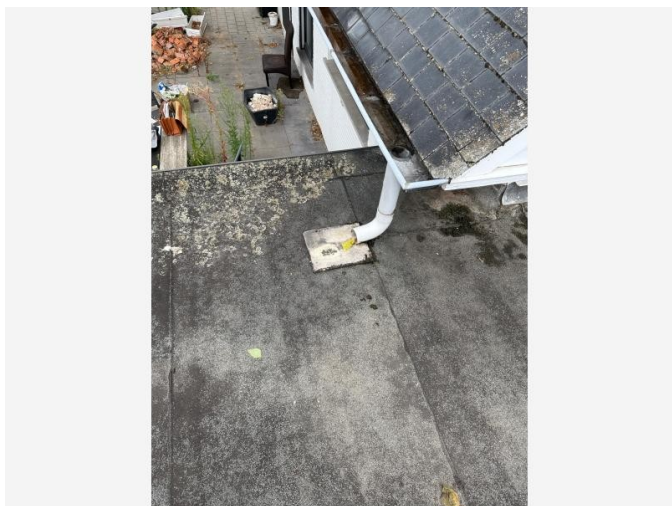
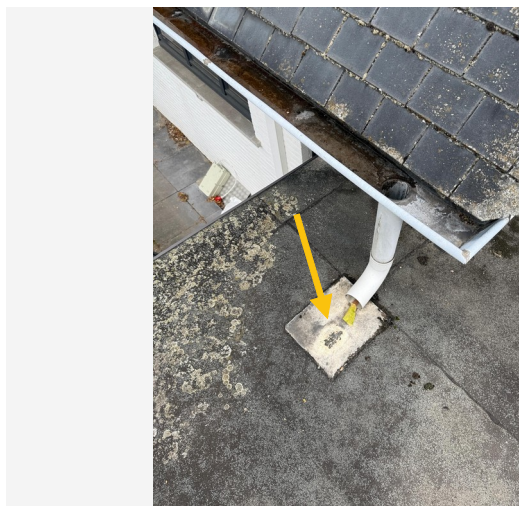
| Beschrijving | Afval buiten |
| Type afvalstof | Betreft stock-voorraad of gedemonteerde asbestmaterialen |
| Asbestmaterialen | <ul style="list-style-type: none"><li>Dak- en gevelbekleding - Lei, shingle</li></ul> |
| Hoeveelheid (gewicht - aantal) | <ul style="list-style-type: none"><li>1,00 kg - 1 stuk</li></ul> |

**Dringend verwijderen**

- Verwijder het asbestafval.

- Eenvoudige handelingen: mag via doe-het-zelf of door werknemer(s) met opleidingsattest eenvoudige handelingen  
Als dit materiaal verwijderd kan worden zonder het te breken, te beschadigen, dan mag met dit met eenvoudige handelingen.

Vermijd stofvorming en stofverspreiding op elk moment van de werken. Bevochtig of fixeer het materiaal.

Het gebruik van sneldraaiende werktuigen (boormachine, slijpschijf, hogedrukreiniger...) is verboden.

Zorg voor gepaste persoonlijke beschermingsmiddelen: minimaal FFP3-mondmasker (EN 149), wegwerpovertrek met kap (minimaal Cat III, type 5/6), wegwerphandschoenen en overschoenen of afspoelbaar schoeisel.

Afval: particulieren kunnen dit verpakt aanbieden bij hun recyclagepark (raadpleeg de voorwaarden van uw recyclagepark). Bij verwijdering door een aannemer of erkend asbestverwijderaar staat die normaal zelf in voor de correcte afvoer van het afval.

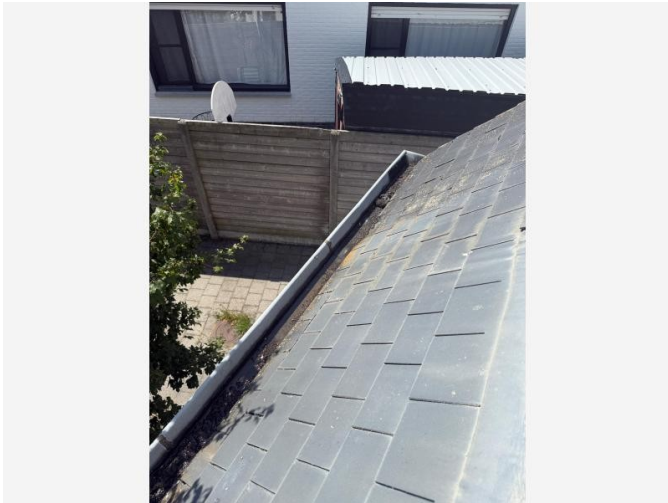
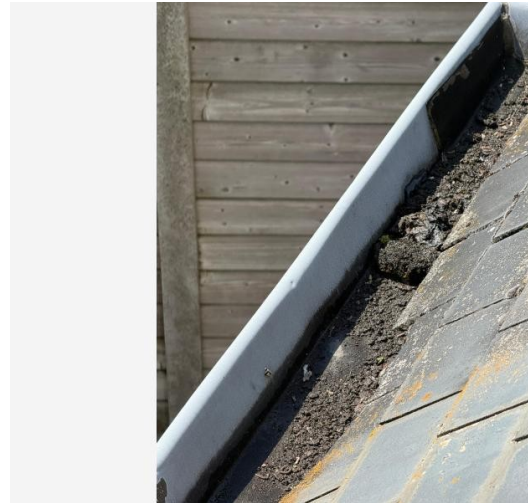
| Beschrijving | Slib in dakgoten |
| Type afvalstof | Betreft resten (contaminatie) van verwerking of beschadiging |
| Besmette materialen | <ul style="list-style-type: none"><li>Sediment (dakgoot, afvoerbuys, regenwaterput, ...)</li></ul> |
| Bron van de resten | Leien op dak |
| Gebondenheid resten | Niet hecht |
| Hoeveelheid (gewicht - aantal) | <ul style="list-style-type: none"><li>5,00 kg - 1 stuk</li></ul> |

**Dringend verwijderen**

- Verwijder het asbestafval.

- Eenvoudige handelingen: mag via doe-het-zelf of door werknemer(s) met opleidingsattest eenvoudige handelingen  
Deze toepassing kan eventueel via doe-het-zelf verwijderd worden mits u de nodige voorzorgsmaatregelen in acht neemt ter bescherming van mens en milieu.

Het reinigen van de dakgoten kan uitgevoerd worden met vochtige wegwerpdoeken. Stofvorming dient vermeden te worden. Het gebruik van mechanische werktuigen (perslucht, hoge druk, gewone stofzuiger,...) is verboden.

Het mos mag niet gecomposteerd worden of afgevoerd worden als groenafval. Het afval en de gebruikte PBM's en reinigingsdoeken dienen hermetisch en dubbel verpakt te worden en dit mag afgevoerd worden met het restafval. Eventueel spoelwater dient afgevoerd te worden via de riolering.

Zorg voor gepaste persoonlijke beschermingsmiddelen: minimaal FFP3-mondmasker (EN 149), wegwercoverall met kap (minimaal Cat III, type 5/6), wegwerphandschoenen en overschoenen of afspoelbaar schoeisel.

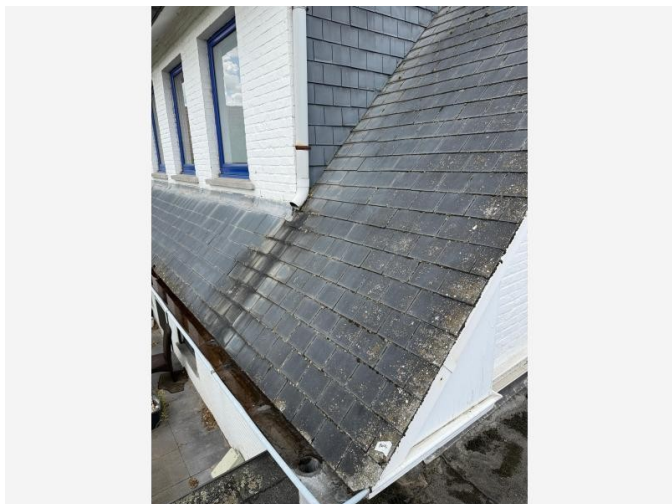
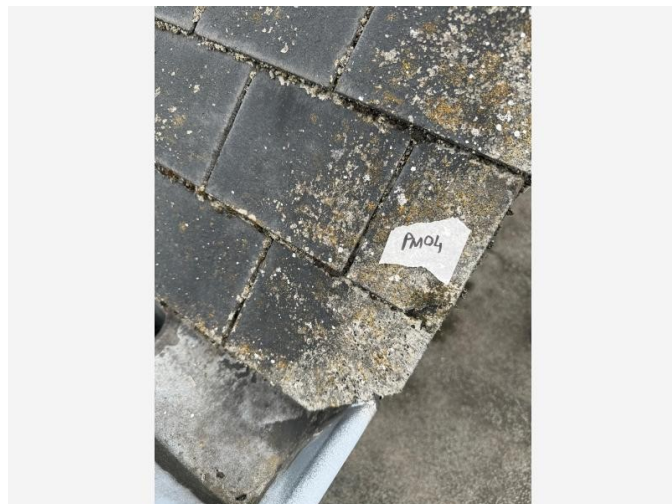
| Eindbeoordeling materiaalrisico | Hoog materiaalrisico en/of hoge kans op vezelvrijgave |

**Dringend verwijderen**

- Verwijder dit asbestmateriaal zo snel mogelijk. Volg de toestand goed op.
- Hemelwater dat afspoelt van asbestcement daken of gevels kan asbestdeeltjes bevatten. Gebruik het enkel voor gesloten circuits (bv. spoelen toiletten). Reinig na het vervangen van het dak of de gevel de dakgoten en regenwaterput of -ton om asbesthoudend sediment of slib te verwijderen

- Eenvoudige handelingen: mag via doe-het-zelf of door werknemer(s) met opleidingsattest eenvoudige handelingen  
Als dit materiaal verwijderd kan worden zonder het te breken, te beschadigen... , dan mag met dit met eenvoudige handelingen.  
Vermijd stofvorming en stofverspreiding op elk moment van de werken. Bevochtig of fixeer het materiaal.  
Het gebruik van sneldraaiende werktuigen (boormachine, slijpschijf, hogedrukreiniger...) is verboden.  
Zorg voor gepaste persoonlijke beschermingsmiddelen: minimaal FFP3-mondmasker (EN 149), wegwerpovertrek met kap (minimaal Cat III, type 5/6), wegwerphandschoenen en overschoenen of afspoelbaar schoeisel.

Afval: particulieren kunnen dit dubbel en luchtdicht verpakt aanbieden bij hun recyclagepark (raadpleeg de voorwaarden van uw recyclagepark). Bij verwijdering door een aannemer of erkend asbestverwijderaar staat die normaal zelf in voor de correcte afvoer van het afval.

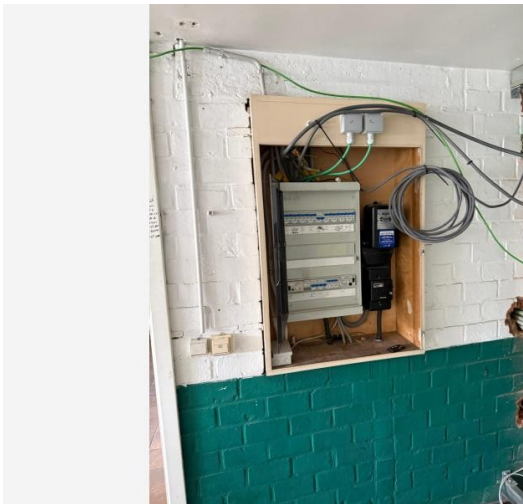
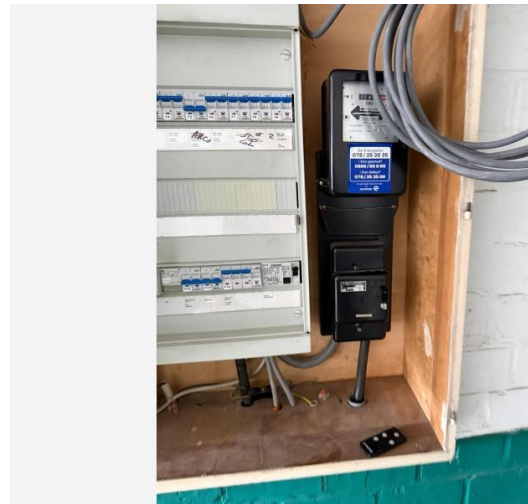
| Opmerking | <p>Het betreft het oud elektrisch materieel van bakeliet (Tellers netbeheerder) Het betreft een ruwe schatting van de hoeveelheid.</p> <p>Daar deze toepassing eigendom is van de netbeheerder is het niet mogelijk een monstername uit te voeren.</p> |

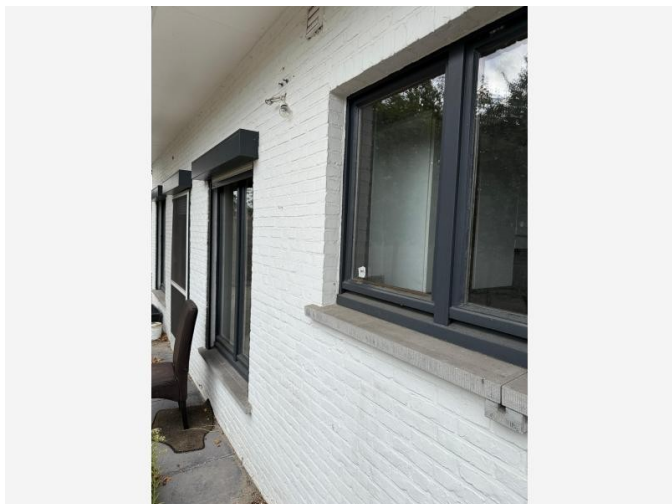
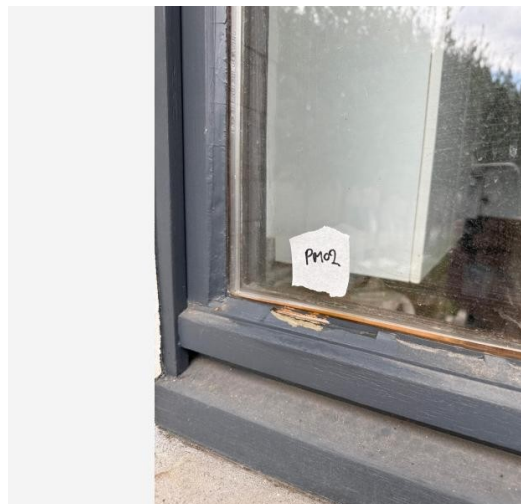
| Opmerking | Al het oude schrijnwerk dat mastiek bevat die (half)hard is geworden is verdacht. Het betreft een ruwe schatting van de hoeveelheid.(zowel mastiek tussen raam/kader als tussen kader/gevel). |
