# Asbestinventarisatetest

St.Barbarastraat 2, 2450 Meerhout

Attestnummer : 20251021-000115.001

**Niet-asbestveilig**

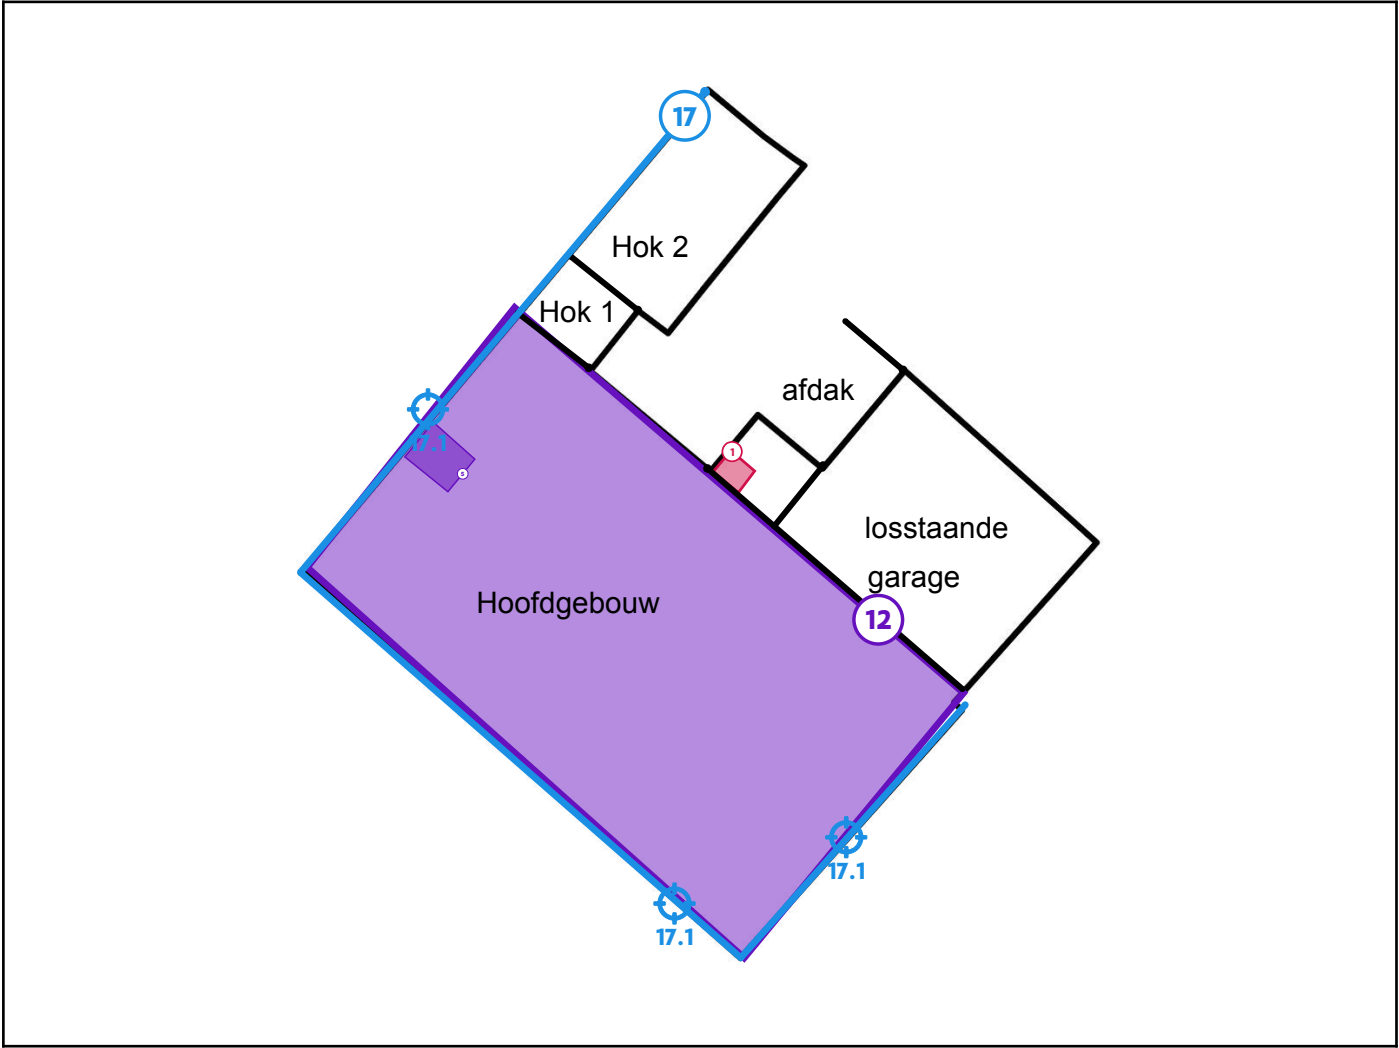
# Plan 1.1: Hoofdgebouw plan

| Beschrijving | Type | Actie |
|---|---|---|
| 1. rookgaskanaal uit asbestcement | Asbestmateriaal | Dringend verwijderen |
| 5. rookgaskanaal niet inspecteerbaar of zichtbaar binnenin | Beperking | - |

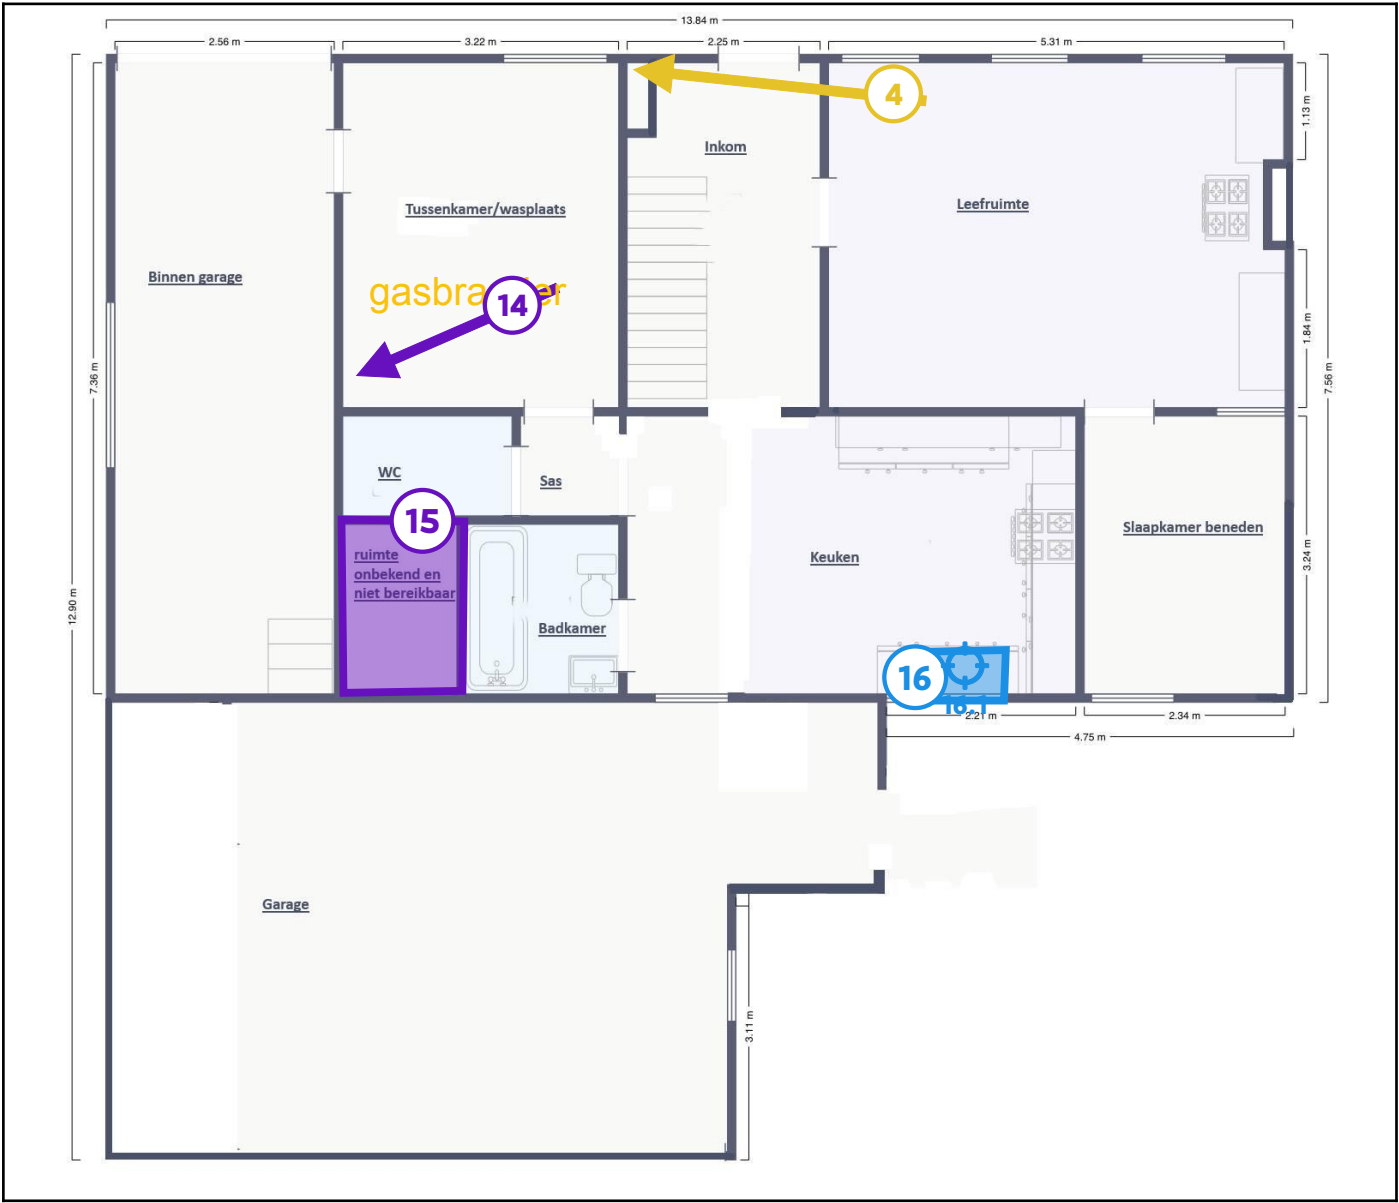
# Plan 1.2: Gelijkvloers

| Beschrijving | Type | Actie |
|---|---|---|
| 4. Afvoerbuis in asbestcement (PUT) binnen - bestemming onbekend | Asbestmateriaal | Zorgvuldig beheren |

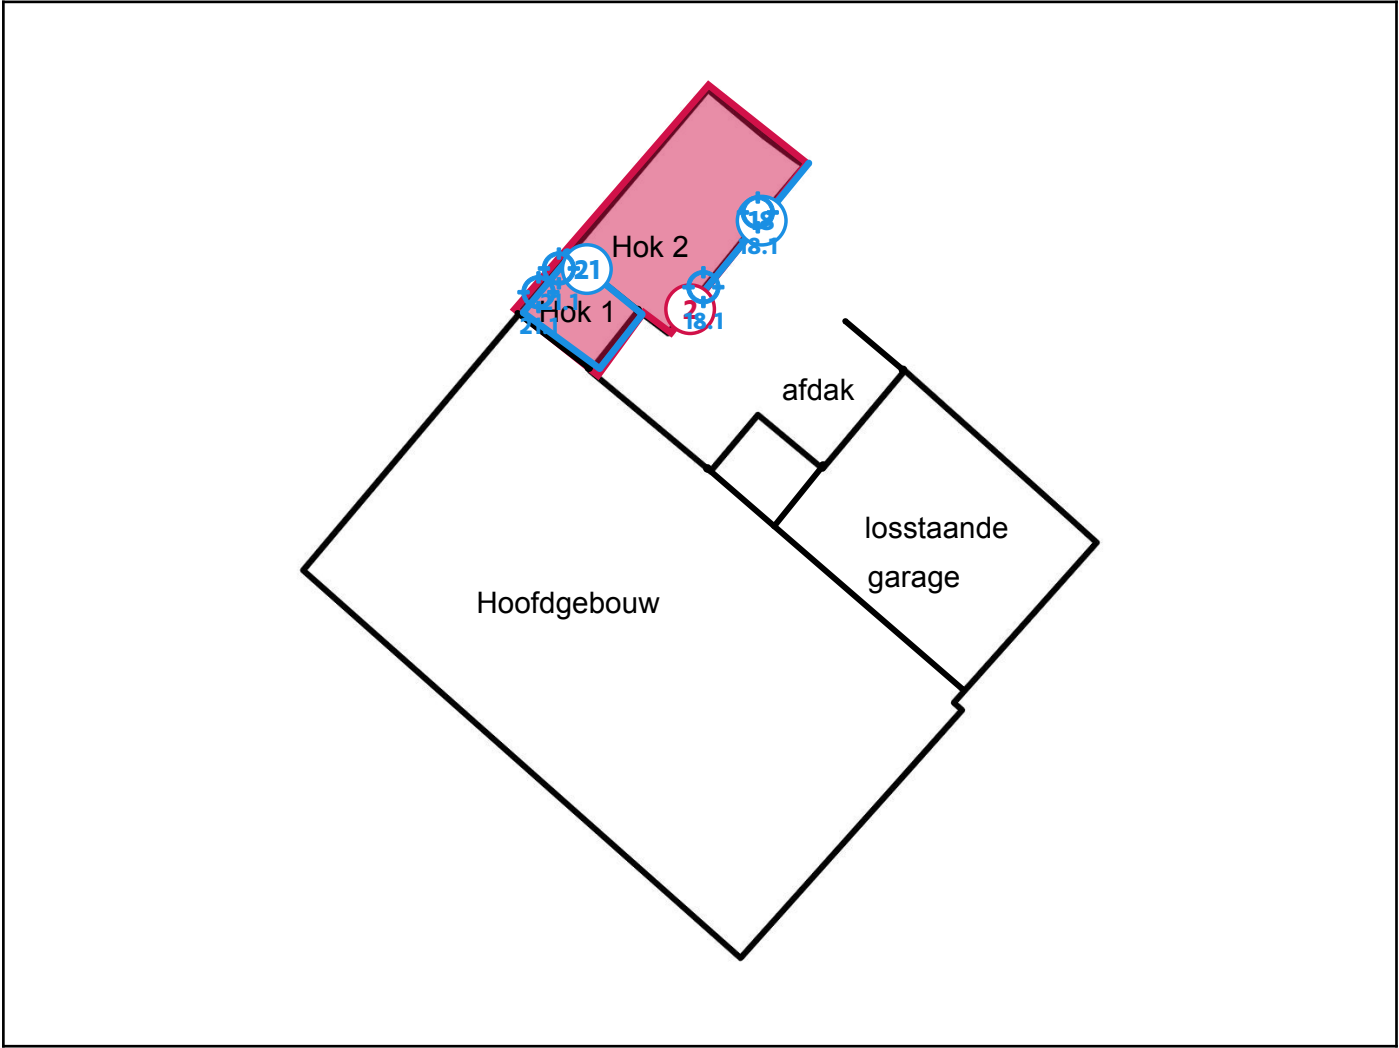
# Plan 1.8: Hoofdgebouw plan kopie

| Beschrijving | Type | Actie |
|---|---|---|
| 2. Golfplaten binnen en buiten | Asbestmateriaal | Dringend verwijderen |

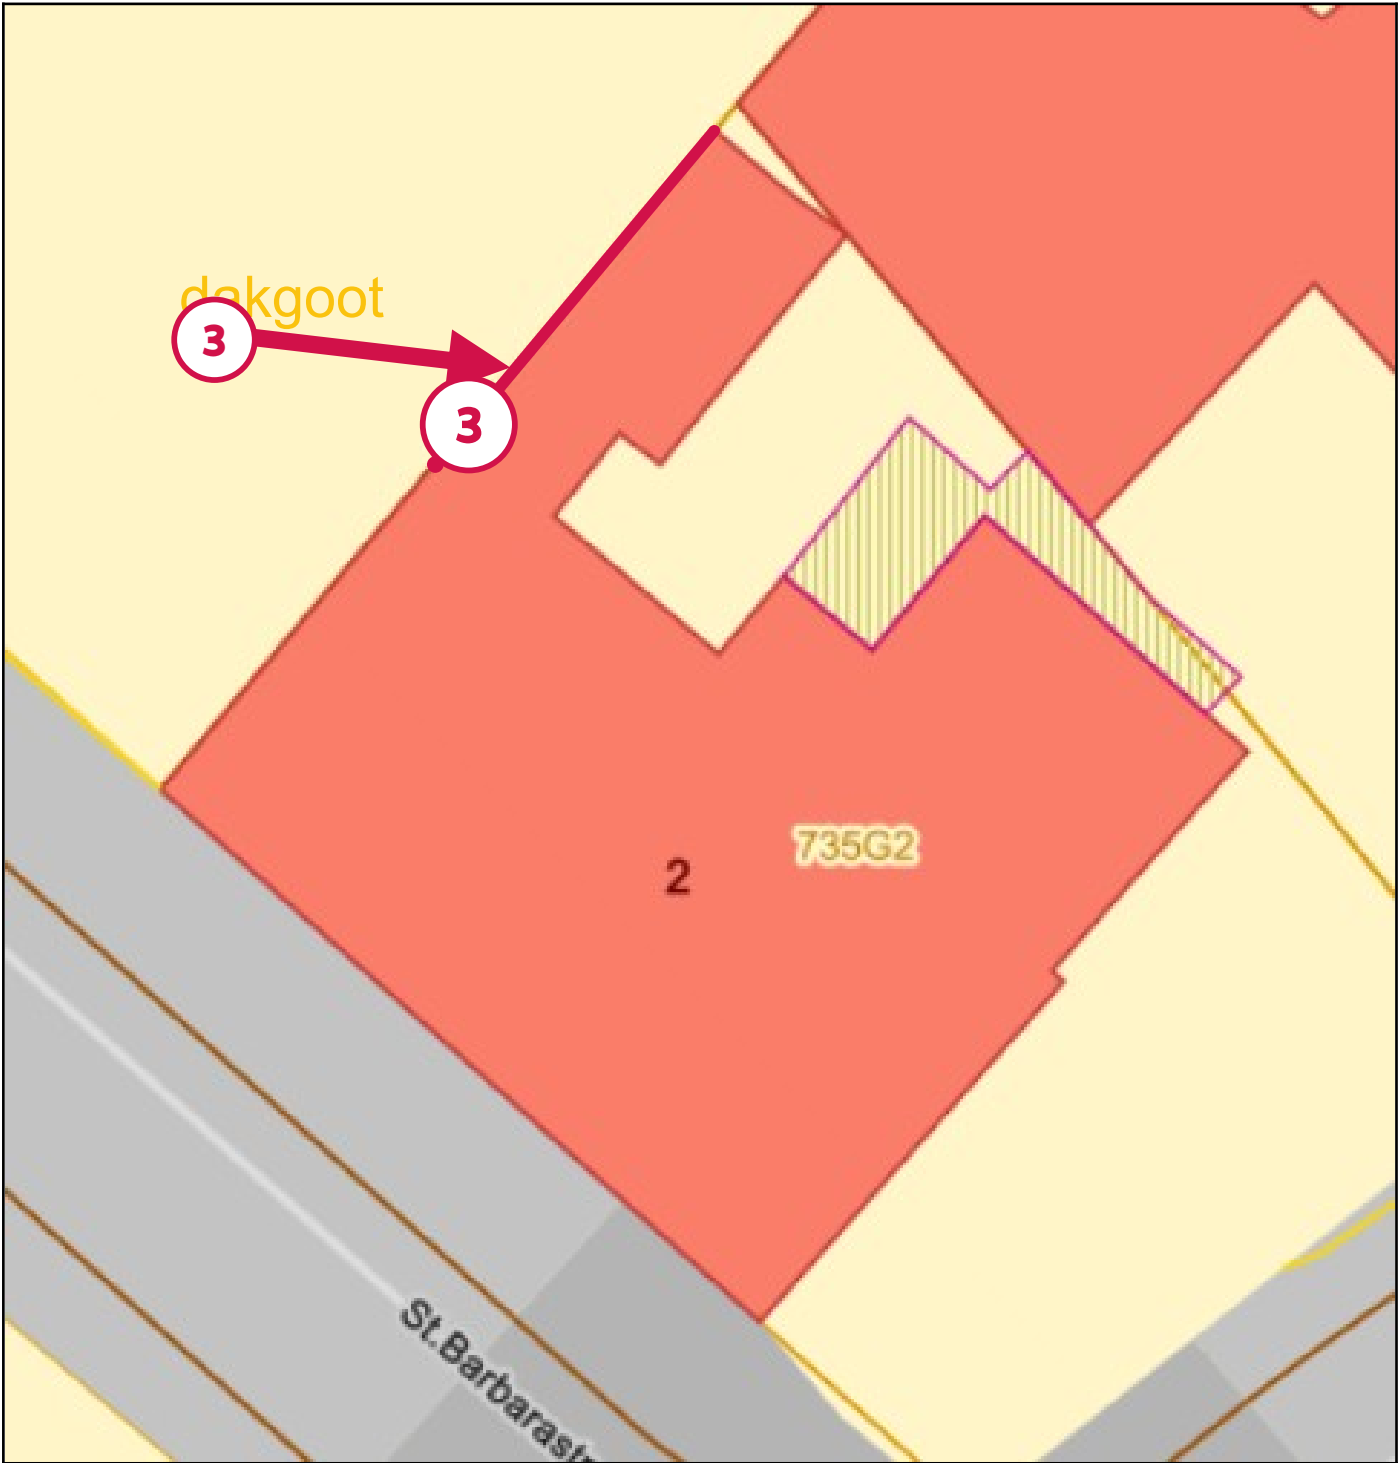
# Plan 3.1: Vaststellingen buiten de constructies

| Beschrijving | Type | Actie |
|---|---|---|
| 3. Slib in de dakgoot en/of waterput afkomstig van golfplaten | Asbestmateriaal | Dringend verwijderen |

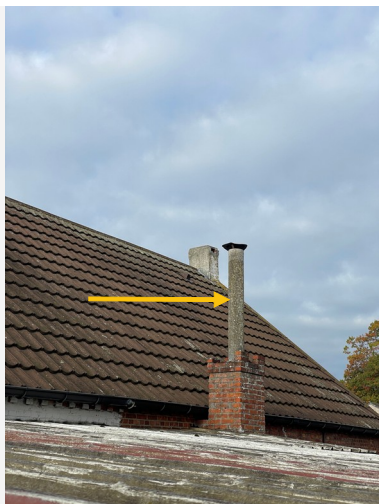
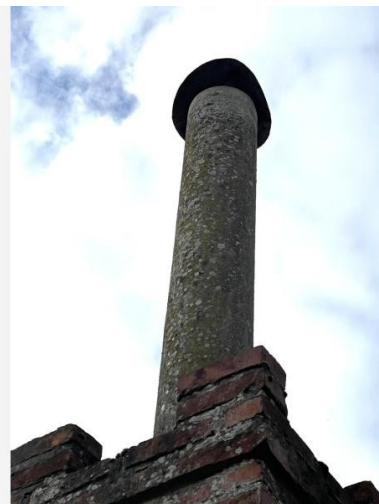
Overzichtsfoto

Detailfoto

| Eindbeoordeling materiaalrisico | Hoog materiaalrisico en/of hoge kans op vezelvrijgave |
| Opmerking | <p>Door bemossing is deze toepassing sowieso toewijsbaar aan de categorie Matig beschadigd, matig verweerd. Er is verboden deze te ontlossen of schoon te maken met hogedruk reiniger en/of borstels.</p> <p>Crocidoliet is een aanname bij gebrek aan staalname.</p> <p>Aangezien het kanaal ter hoogte staat van de keuken en we de opening zien is deze toepassing momenteel enkel blootgesteld aan binnenluchtstromen.</p> <p>Een staalname kan een andere asbestsoort met zich meebrengen en de risico beoordeling beïnvloeden</p> <p>Deze zorgen voor een niet-asbestveilige toestand.</p> |

| Toestand van het materiaal | Matig beschadigd, matig verweerd |

**Dringend verwijderen**

- Zorg voor een veilig beheer. Vermijd het beschadigen van het asbestmateriaal. Controleer de toestand jaarlijks op wijzigingen.
- Scherm in afwachting van verwijdering het asbestmateriaal af van luchtstromingen en verstoring: bijvoorbeeld door het te verpakken, te fixeren, af te dekken, signalisatie - afbakening aan te brengen, ...
- Voer bijkomende staalname(s) uit.

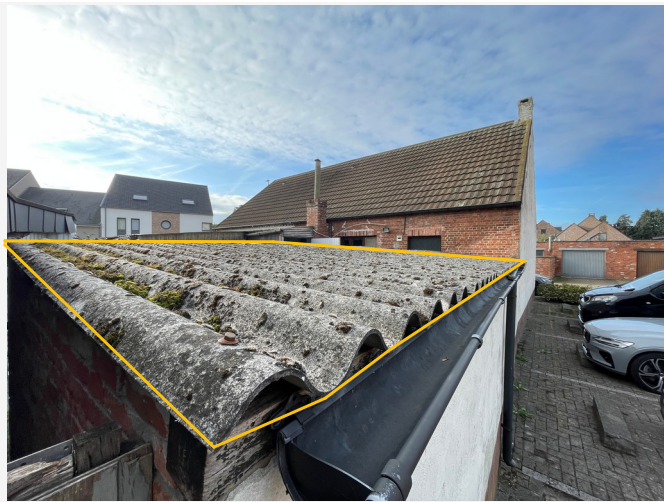
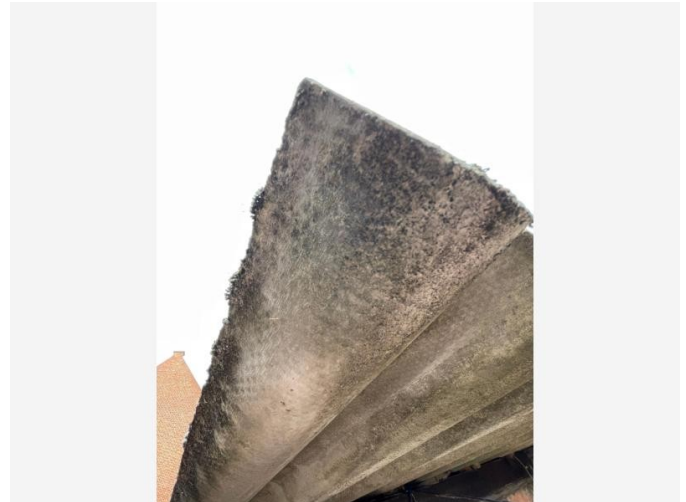
Overzichtsfoto

Detailfoto

| Eindbeoordeling materiaalrisico | Hoog materiaalrisico en/of hoge kans op vezelvrijgave |
| Opmerking | De asbestcementen toepassing is langs de buitenkant matig beschadigd of matig verweerd (want vasthechting van (korst)mos of vegetatie). Bij de toestand van het materiaal in de database dient dan de toestand van het meest beschadigde/verweerde deel geselecteerd te worden, in dit geval dus matig beschadigd, matig verweerd. |

| Toestand van het materiaal | Matig beschadigd, matig verweerd |

**Dringend verwijderen**

- Verwijder dit asbestmateriaal zo snel mogelijk. Volg de toestand goed op.
- Hemelwater dat afspoelt van asbestcement daken of gevels kan asbestdeeltjes bevatten. Gebruik het enkel voor gesloten circuits (bv. spoelen toiletten). Reinig na het vervangen van het dak of de gevel de dakgoten en regenwaterput of -ton om asbesthoudend sediment of slib te verwijderen
- Voer bijkomende staalname(s) uit.

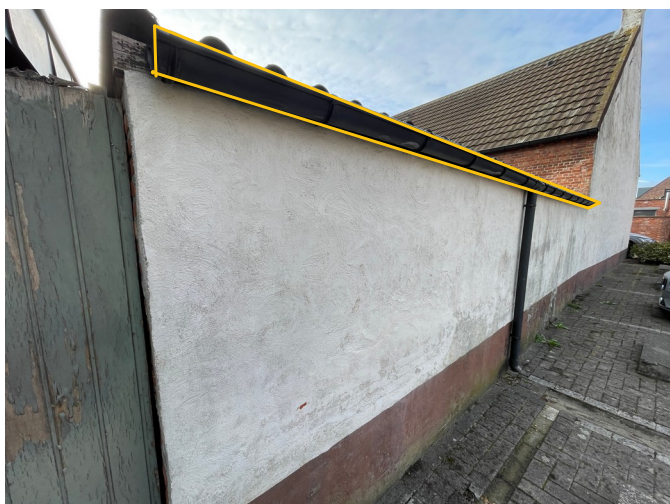
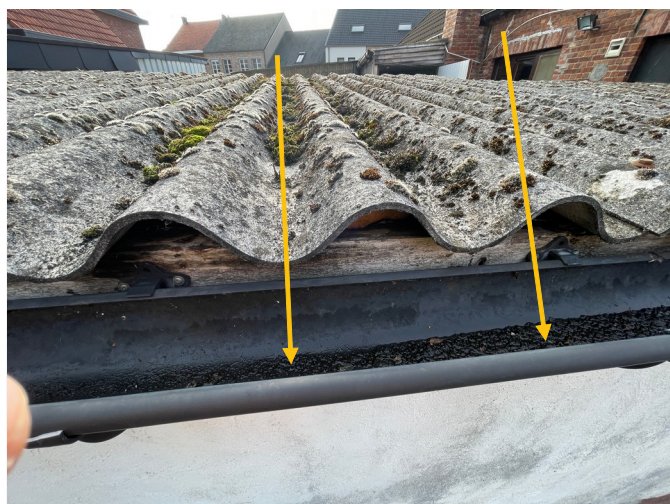
## Fiche 3: Slib in de dakgoot en/of waterput afkomstig van golfplaten

Overzichtsfoto

Detailfoto

**Dringend verwijderen**

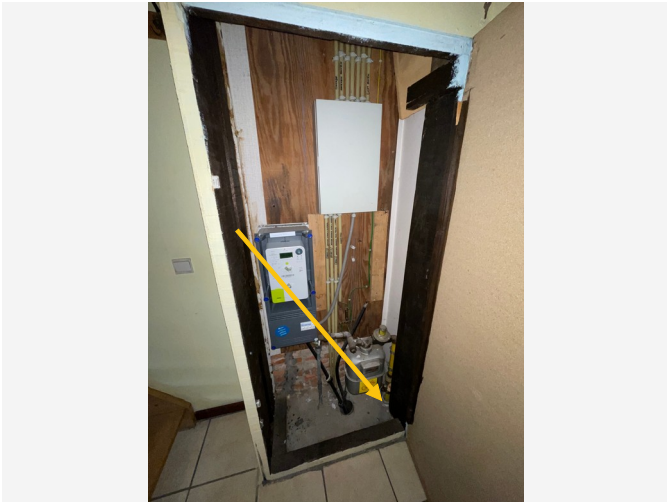
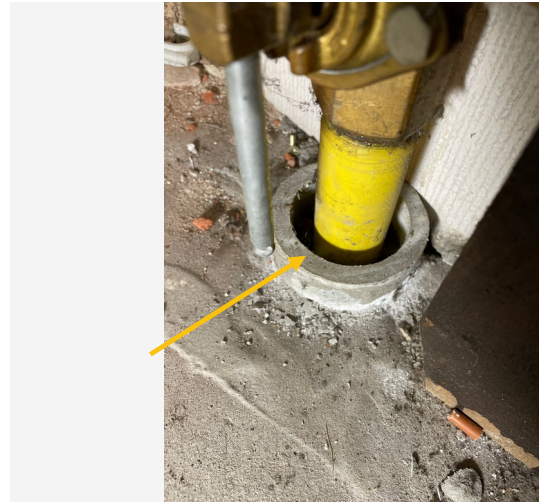
## Fiche 4: Afvoerbuiss in asbestcement (PUT) binnen - bestemming onbekend

Overzichtsfoto

Detailfoto

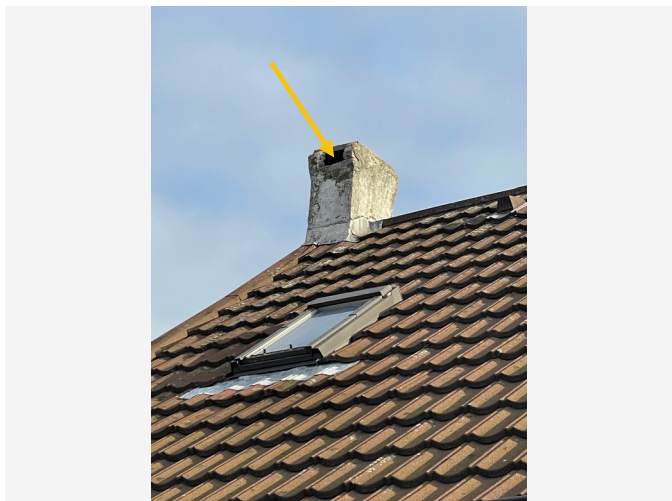
## Fiche 5: rookgaskanaal niet inspecteerbaar of zichtbaar binnenin

Situeringsfoto

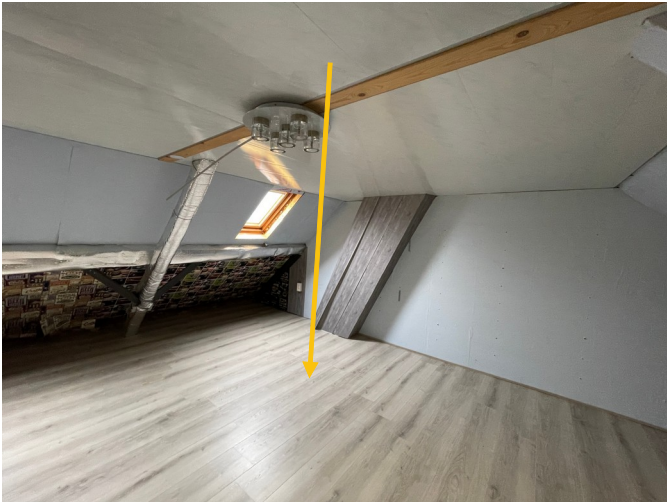
## Fiche 11: Vloerlagen achter/onder vloer en/of vloerzeil

Onder vloerzeil, kurk, tapijt, parket of type laminaat kunnen andere toepassingen worden aangetroffen waaronder vinyl/vinyltegels aanwezig zijn en zwarte lijm die asbesthoudend is. Sommige linoleum producten zijn zelf ook asbesthoudend aan de onderkant. Er kan geen staal worden genomen zonder destructief onderzoek of zonder schade, daarom dit advies.
