Asbestinventarisatetest

Rozenberg 176, 2400 Mol

Attestnummer : 20240502-000461.000

Uitgegeven op : 02.05.2024

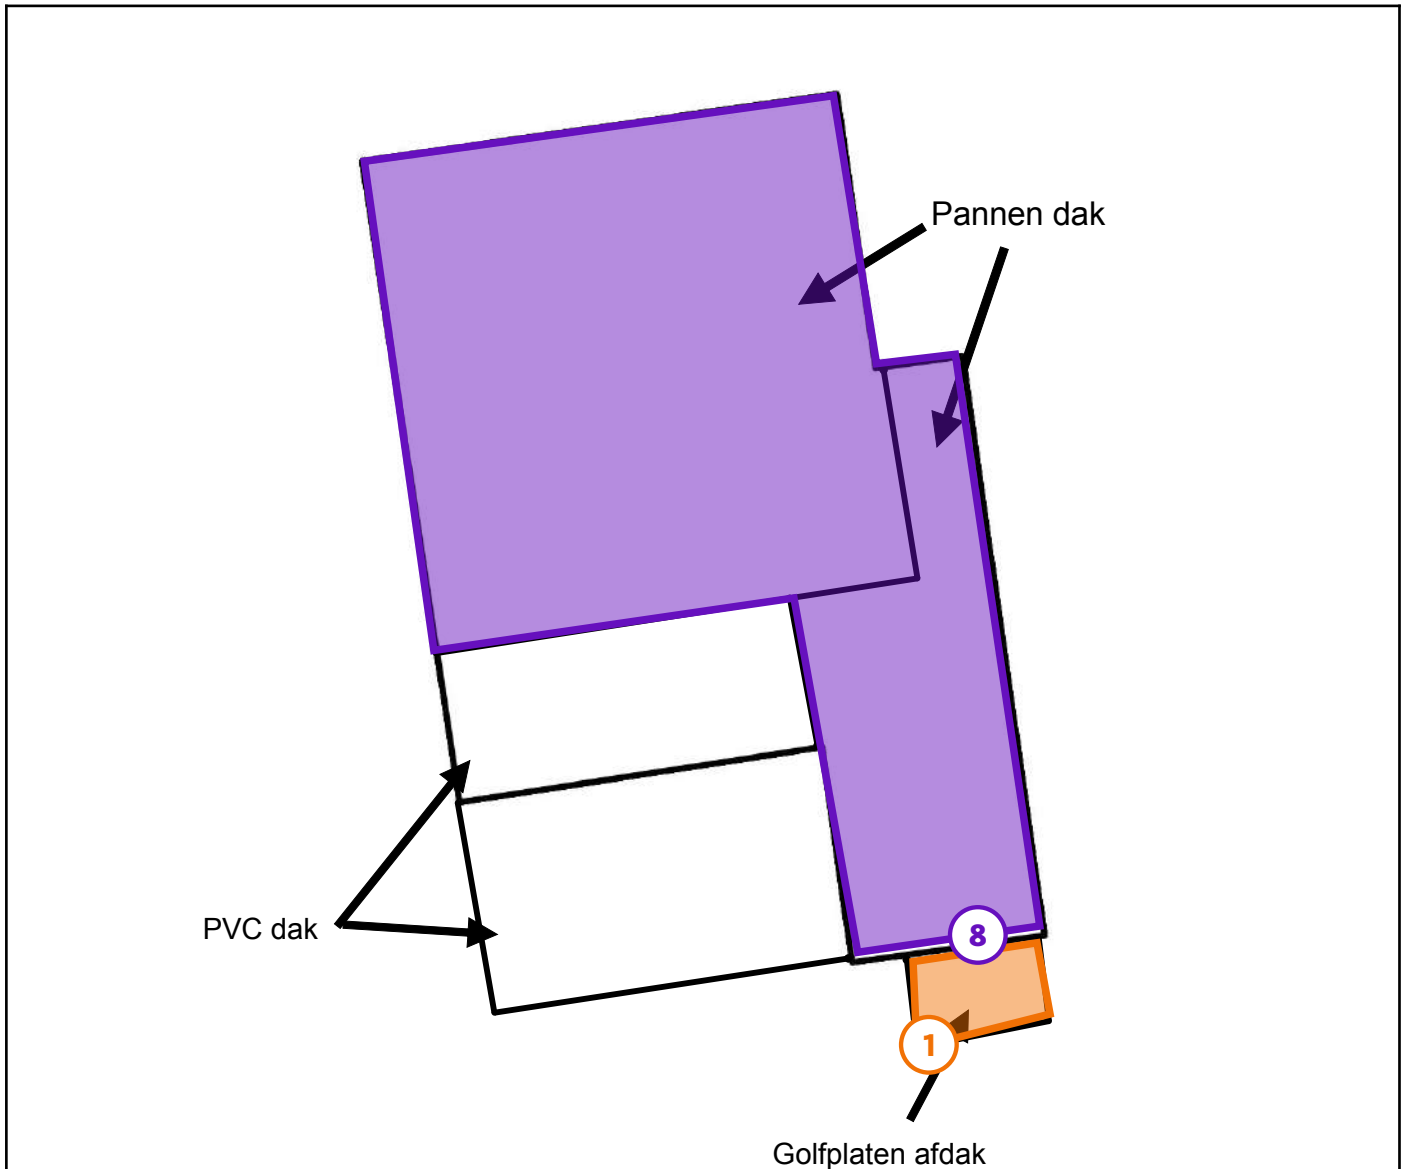
Plan 1.8: Hoofdgebouw plan

Beschrijving	Type	Actie
1. Golfplaten uit asbestcement	Asbestmateriaal	Verwijderen
8. Geen onderdak	Advies	-

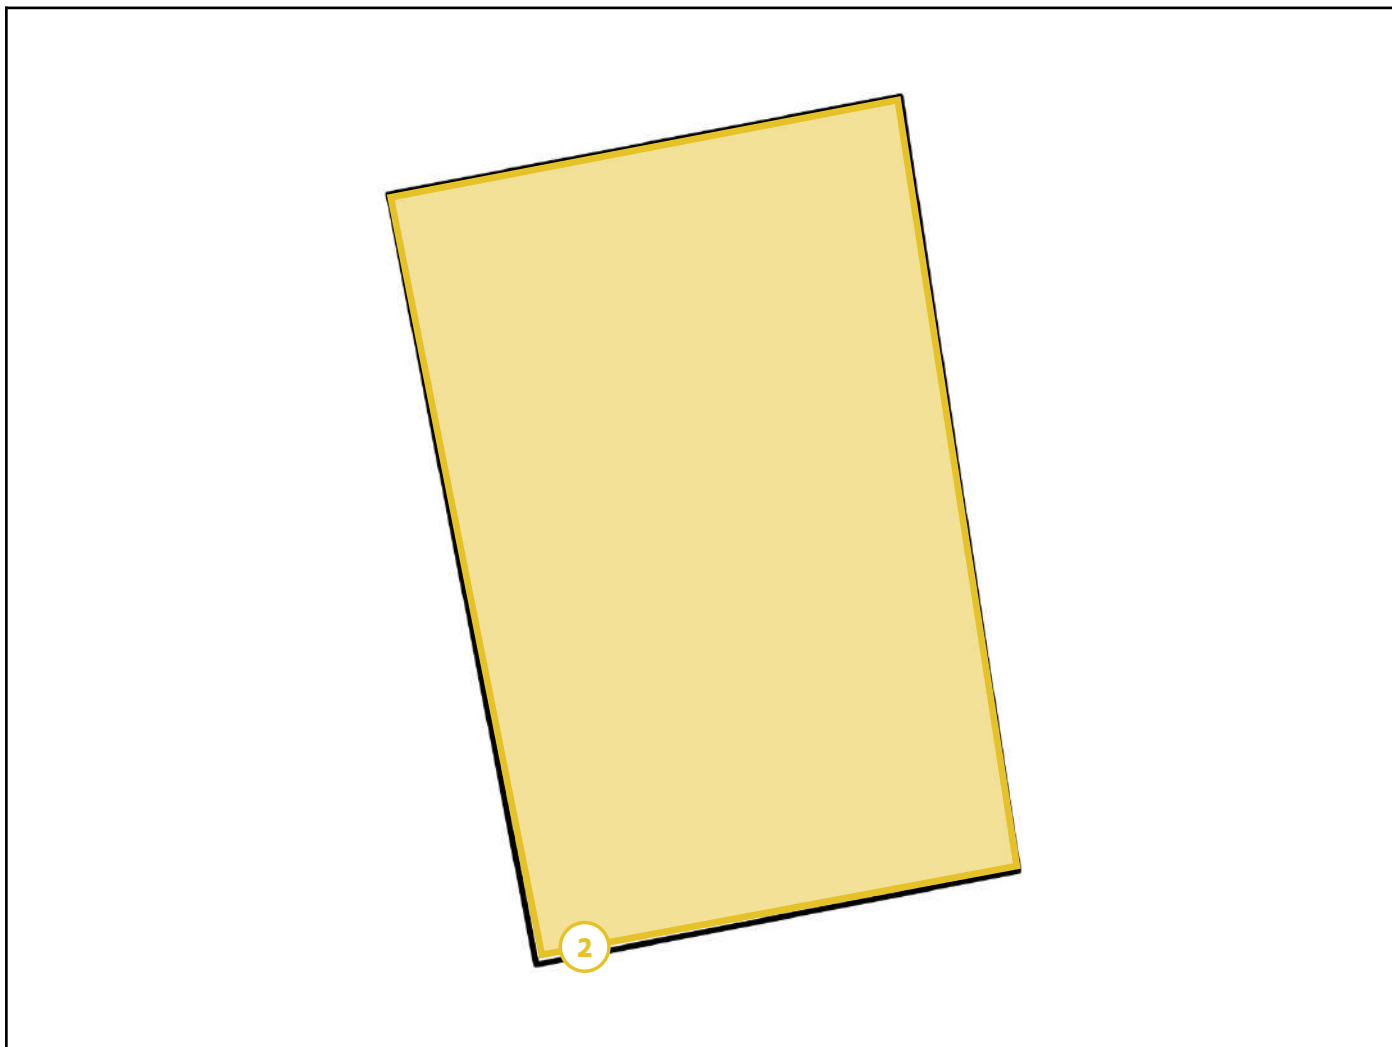
Plan 2.1: garage

Beschrijving	Type	Actie
2. Roofing dakbedekking	Asbestmateriaal	Zorgvuldig beheren

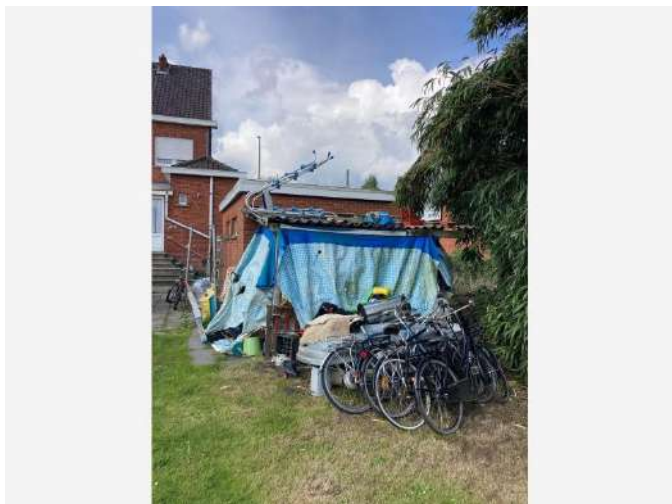
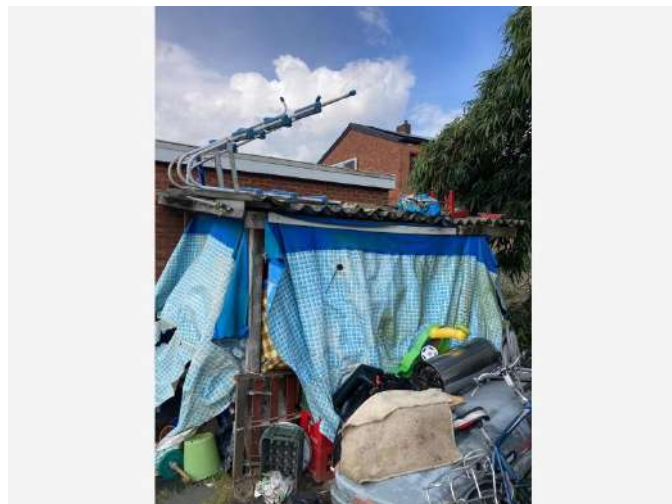
Het asbestmateriaal valt onder de mijlpaal van 2034.

Eindbeoordeling materiaalrisico	Verhoogd materiaalrisico en/of verhoogde kans op vezelvrijgave
Opmerking	Crocidoliet is een aanname bij gebrek aan staalname. Een staalname kan een andere asbestsoort met zich meebrengen en de risicobeoordeling beïnvloeden.

Beschrijving	Golfplaten uit asbestcement
Omgeving	Grenst aan binnen- en buitenlucht
Primaire drager	Schuin dak
Asbestmateriaal	Dak- en gevelbekleding - Golfplaat
Bindmiddel van asbestmateriaal	Cement
Gebondenheid op basis van bindmiddel	Hecht
Hoeveelheid (oppervlakte - aantal)	• 6,00 m ² - 1 stuk
Totale oppervlakte	6,00 m ²

[Verwijderen](#)

- Zorg voor een veilig beheer. Vermijd het beschadigen van het asbestmateriaal. Controleer de toestand jaarlijks op wijzigingen.
- Hemelwater dat afspoelt van asbestcement daken of gevels kan asbestdeeltjes bevatten. Gebruik het enkel voor gesloten circuits (bv. spoelen toiletten). Reinig na het vervangen van het dak of de gevel de dakgoten en regenwaterput of -ton om asbesthoudend sediment of slib te verwijderen

- Eenvoudige handelingen: mag via doe-het-zelf of door werknemer(s) met opleidingsattest eenvoudige handelingen
Houd een registratie bij van het verwijderingsproces en de afvalverwerking. Dit kan nuttig zijn als toekomstige referentie of bewijsvoering.

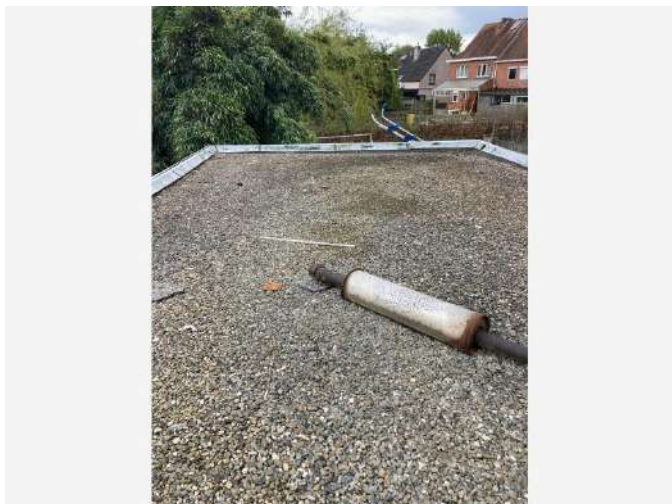
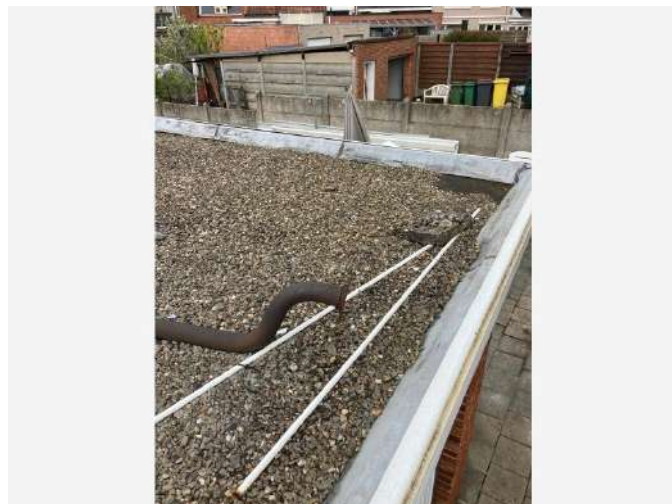
Het asbestmateriaal valt onder de mijlpaal van 2040.

Eindbeoordeling materiaalrisico	Laag materiaalrisico en/of verlaagde kans op vezelvrijgave
---------------------------------	--

Beschrijving	Roofing dakbedekking
Omgeving	Buiten
Primaire drager	Plat dak
Asbestmateriaal	Dak- en gevelbekleding - Roofing
Bindmiddel van asbestmateriaal	Bitumen (roofing, teer, asfalt)
Gebondenheid op basis van bindmiddel	Hecht
Hoeveelheid (oppervlakte - aantal)	• 20,00 m ² - 1 stuk
Totale oppervlakte	20,00 m ²
Eenvoudig bereikbaar	Ja
Bevestigingswijze	• Verlijmd, ingegoten, versmeerd

Zorgvuldig beheren

- Zorg voor een veilig beheer. Vermijd het beschadigen van het asbestmateriaal. Controleer de toestand jaarlijks op wijzigingen.
- Voer bijkomende staalname(s) uit.

- Eenvoudige handelingen: enkel door erkend asbestverwijderaar
Wegens de verlijming wordt dit best overgelaten aan een erkend asbestverwijderaar.

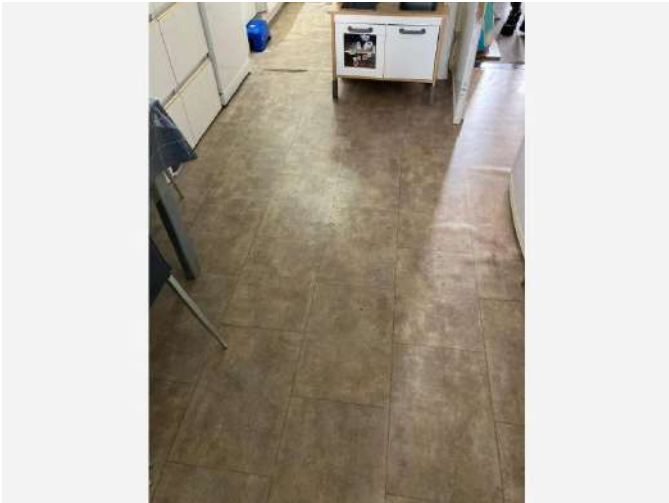
Vrije foto

Het vloerzeil is niet asbesthoudend. De deskundige kan echter geen uitspraak doen over de onderlingende lagen. Wenst u uitsluitel? Dan is destructief onderzoek nodig.

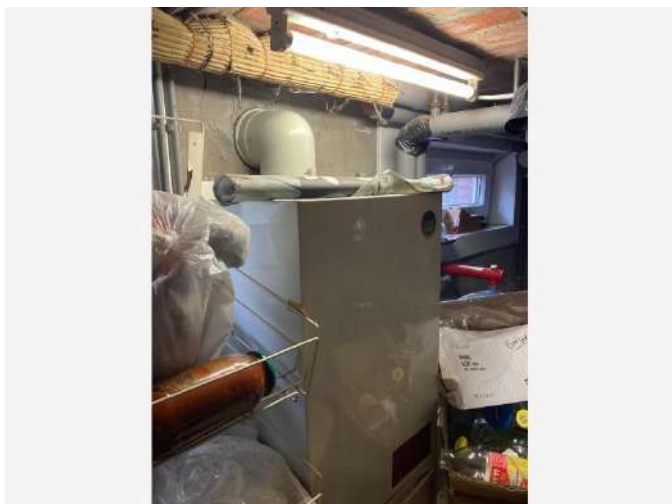
Vrije foto

De leidingisolatie in de kelder is niet asbestverdacht. Bestaat uit minerale wol.

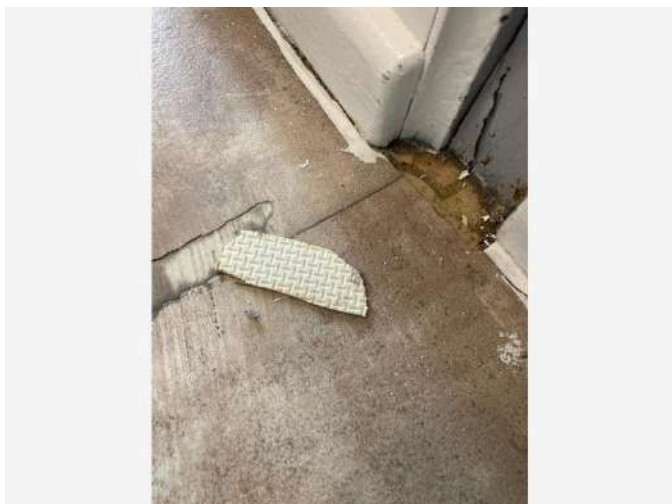
Vrije foto

Het vloerzeil op Niv +1 is soepel PVC en niet asbesthoudend.

De deskundige kan echter geen uitspraak doen over de onderliggende lagen. Wenst u uitsluitel? Dan is destructief onderzoek nodig.

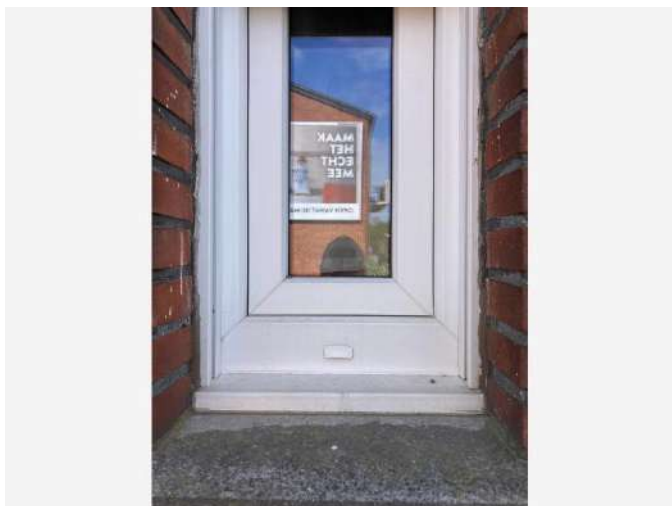
Vrije foto

De kit is niet asbesthoudend.

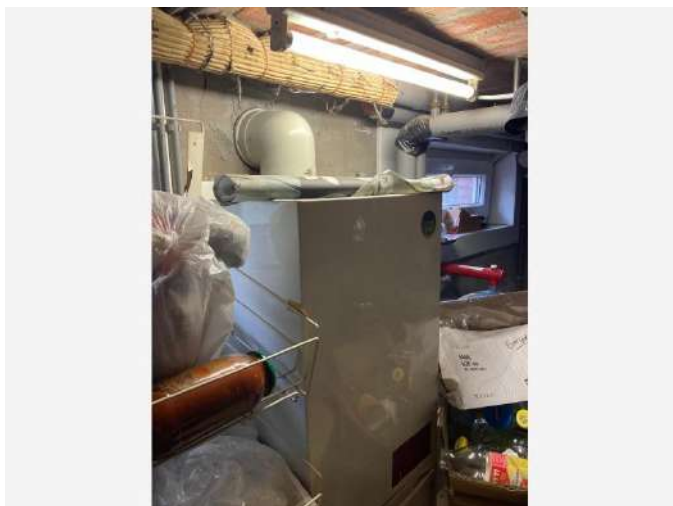
Vrije foto

De CV installatie merk Junkers is niet asbestverdacht.

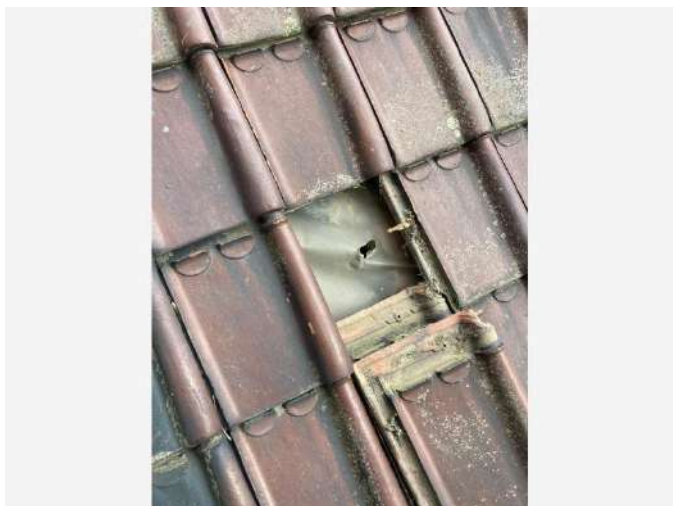
Vrije foto

Er is geen onderdak aanwezig.

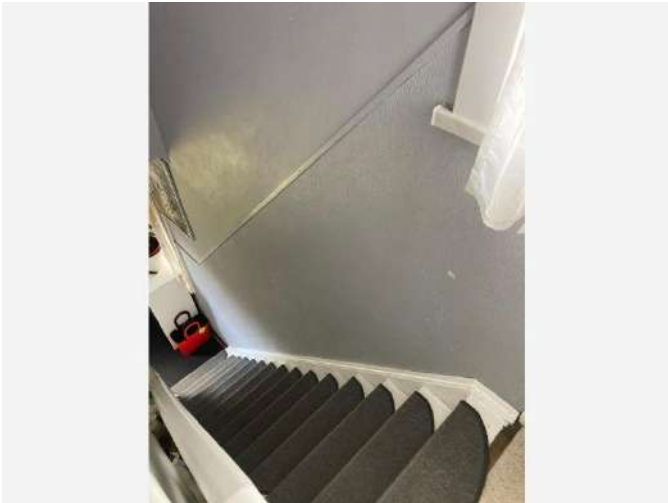
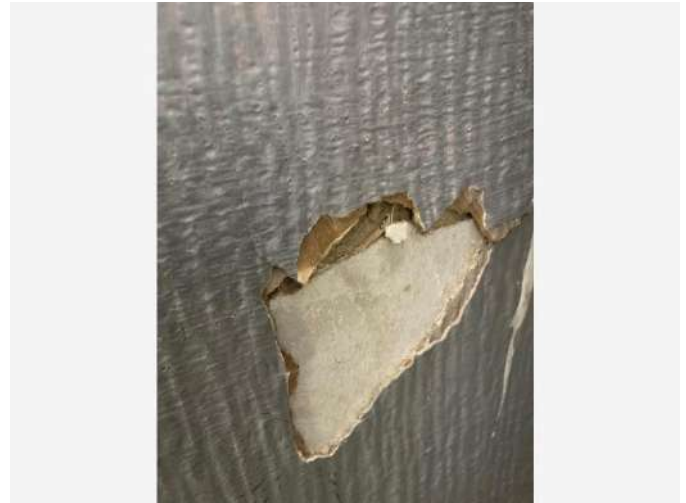
Geen asbest

#	Type	Referentie	Resultaat
9.1	Puntmonster	mm 01	Geen asbest

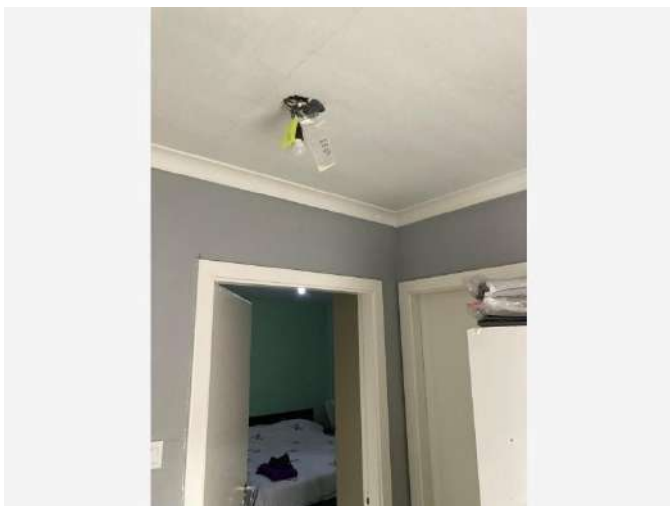
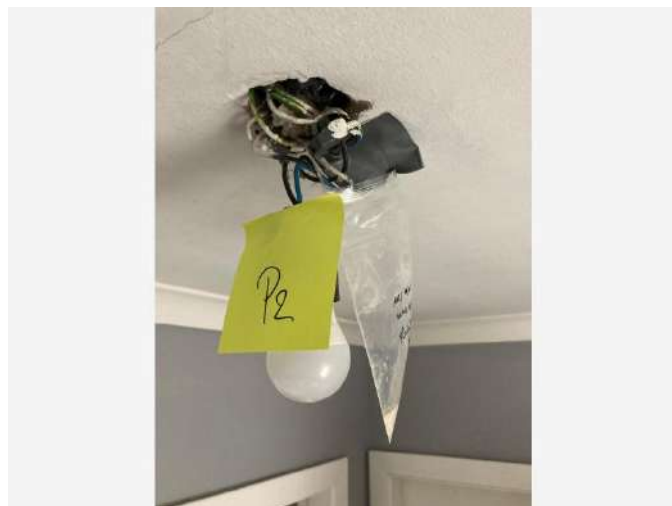
Geen asbest

#	Type	Referentie	Resultaat
10.1	Mengmonster	mm 04	Geen asbest

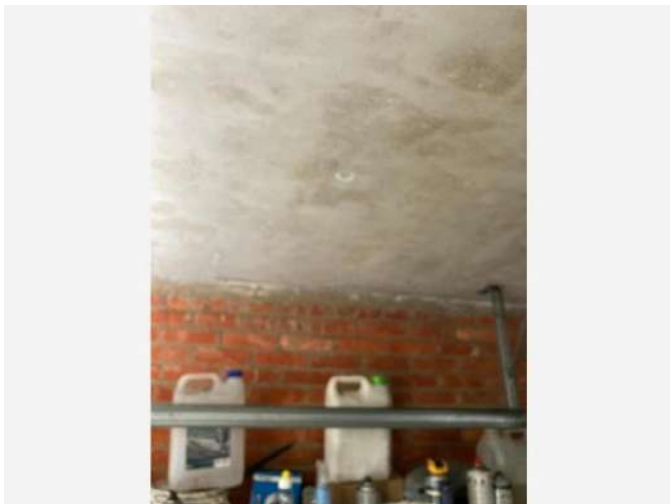
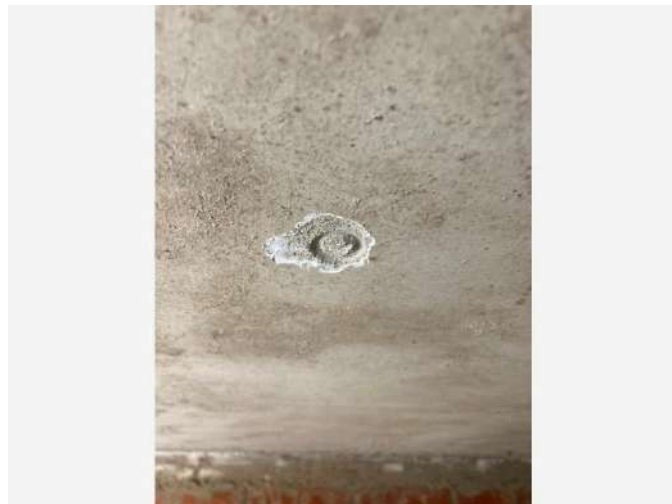
Geen asbest

#	Type	Referentie	Resultaat
11.1	Mengmonster	mm 05	Geen asbest

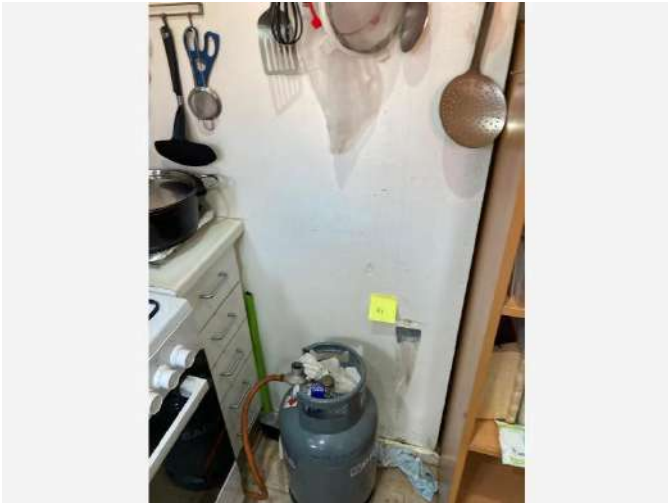
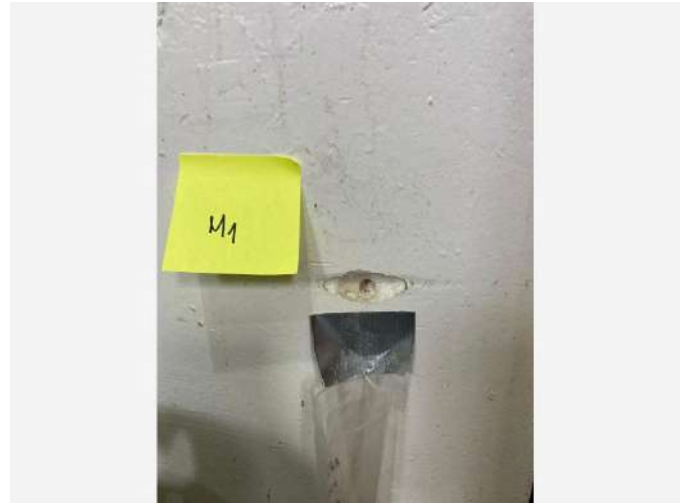
Geen asbest

#	Type	Referentie	Resultaat
12.1	Mengmonster	mm 03	Geen asbest

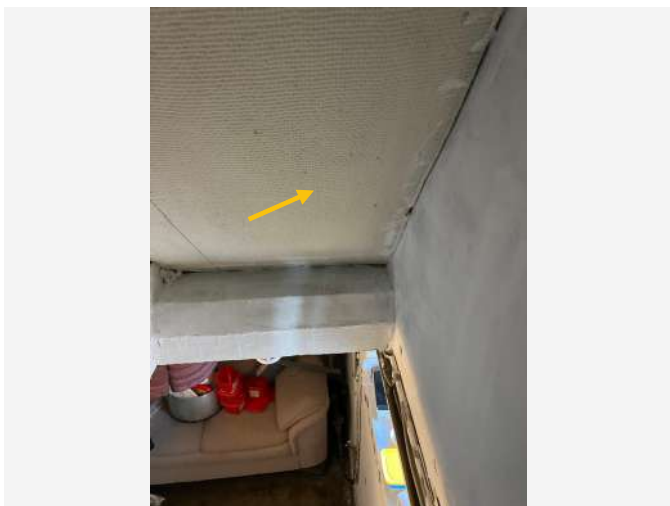
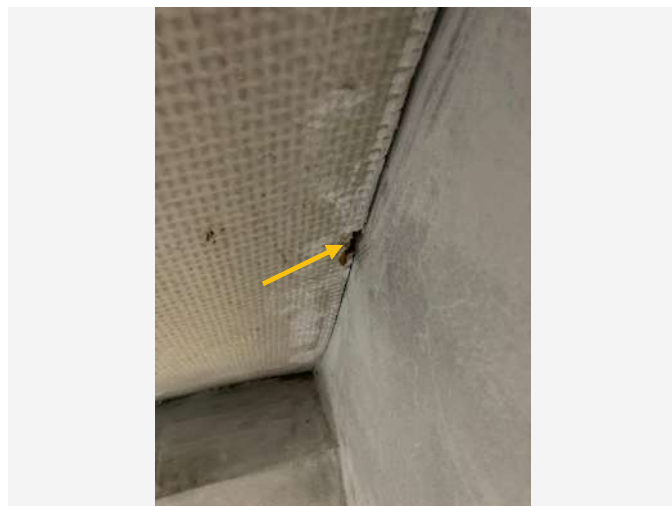
Geen asbest

#	Type	Referentie	Resultaat
13.1	Puntmonster	mm 02	Geen asbest
