# Asbestinventarisatetest

Kruisblokken 52, 2491 Balen

Attestnummer : 20240812-000427.000

Uitgegeven op : 12.08.2024

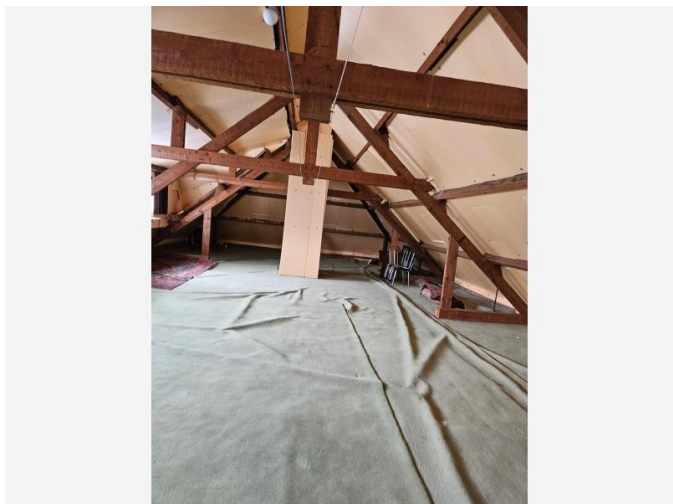
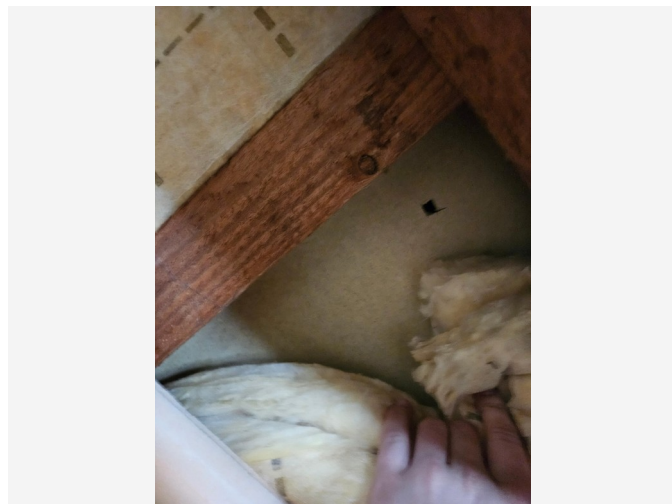
Het asbestmateriaal valt onder de mijlpaal van 2034.

Verwijderen

Eindbeoordeling materiaalsrisico	Zeer laag materiaalsrisico en/of zeer lage kans op vezelvrijgave
----------------------------------	--

Gebondenheid	Categorie 1: hechtgebonden in oorsprong
Asbestsoort (vezeltype)	Alleen chrysotiel
Asbestconcentratie	Laag (< 50%)
Afschermingsgraad van het gehele materiaal	Stootvaste afscherming of omkasting
Toestand van het materiaal	Onbeschadigd, niet verweerd

#	Type	Referentie	Resultaat
1.1	Puntmonster	1018905AK	Chrysotiel

Beschrijving	onderdak woning
Omgeving	Buiten
Primaire drager	Schuin dak
Asbestmateriaal	Dak- en gevelbekleding - Plaat
Bindmiddel van asbestmateriaal	Cement
Gebondenheid op basis van bindmiddel	Hecht
Hoeveelheid (oppervlakte - dikte - aantal)	<ul style="list-style-type: none"><li>• 1.058,00 m<sup>2</sup> - 1,00 cm - 1 stuk</li></ul>
Totaal volume	10,58 m <sup>3</sup>
Eenvoudig bereikbaar	Nee <ul style="list-style-type: none"><li>• Het asbestmateriaal is bedekt (uitgezonderd laag verf, coating, behang, kunststof, textiel) en het wegnemen van het bedekkende materiaal kan niet zonder het bedekkende materiaal te beschadigen.</li></ul>
Bevestigingswijze	<ul style="list-style-type: none"><li>• Onbekend</li></ul>
Identificatiemethode	Vaststelling met monsternamen
Destructieve handeling voor identificatie	Nee
Opmerking	Betreft het onderdak van de woning.

- Zorg voor een veilig beheer. Vermijd het beschadigen van het asbestmateriaal. Controleer de toestand jaarlijks op wijzigingen.

- Eenvoudige handelingen: mag via doe-het-zelf of door werknemer(s) met opleidingsattest eenvoudige handelingen  
Deze toepassing mag door een doe-het-zelfer verwijderd worden, vermits men zich aan de richtlijnen van OVAM houdt. deze toepassing mag enkele verwijderd worden indien de toepassing in zijn geheel verwijderd kan worden zonder dat de toepassing breekt of stuk gaat.

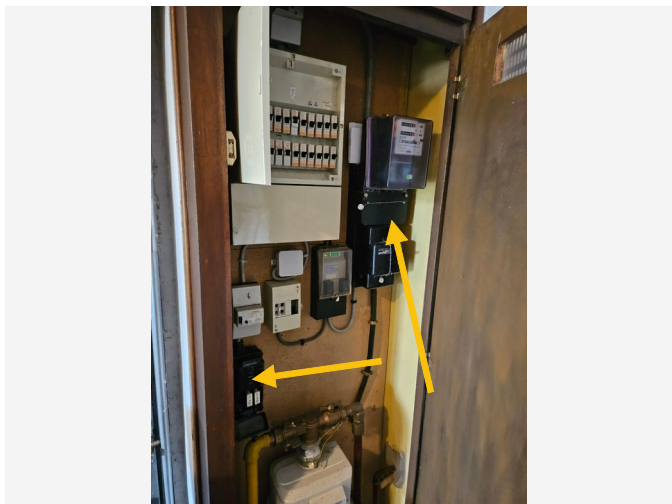
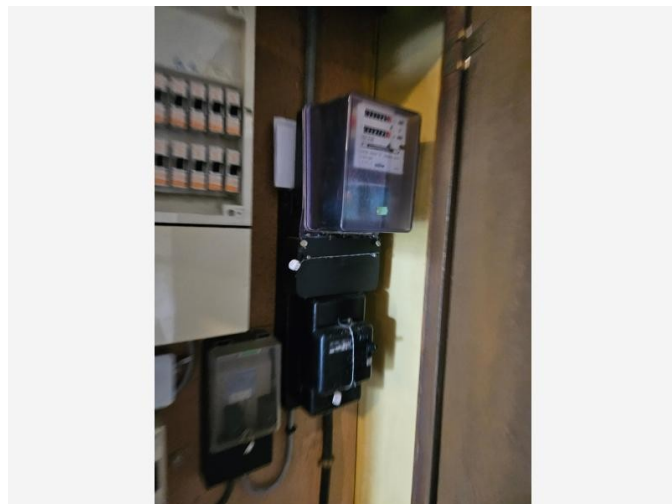
Het asbestmateriaal valt onder de mijlpaal van 2040.

Zorgvuldig beheren

Eindbeoordeling materiaalrisico	Zeer laag materiaalrisico en/of zeer lage kans op vezelvrijgave
---------------------------------	---

Gebondenheid	Categorie 1: hechtgebonden in oorsprong
Asbestsoort (vezeltype)	Crocidoliet aanwezig
Asbestconcentratie	Laag (< 50%)
Afschermingsgraad van het gehele materiaal	Stootvaste afscherming of omkasting
Toestand van het materiaal	Onbeschadigd, niet verweerd

Beschrijving	elektriciteitsmeter
Omgeving	Binnen
Primaire drager	Communicatie en elektrische infrastructuur en uitrusting
Asbestmateriaal	Plaat, paneel, tablet - Type Bakeliet
Bindmiddel van asbestmateriaal	Kunststof of -hars
Gebondenheid op basis van bindmiddel	Hecht
Hoeveelheid (oppervlakte - dikte - aantal)	• 0,50 m <sup>2</sup> - 2,00 cm - 1 stuk
Totaal volume	0,01 m <sup>3</sup>
Eenvoudig bereikbaar	Ja
Bevestigingswijze	• Geschroefd
Identificatiemethode	Vaststelling zonder monstername
Destructieve handeling voor identificatie	Nee

- Zorg voor een veilig beheer. Vermijd het beschadigen van het asbestmateriaal. Controleer de toestand jaarlijks op wijzigingen.

- Eenvoudige handelingen: mag via doe-het-zelf of door werknemer(s) met opleidingsattest eenvoudige handelingen  
Deze toepassing mag verwijderd worden door een doe het zelfer. Echter dient de netbeheerder deze toepassing komen te verwijderen. Gezien dit hun eigendom is.

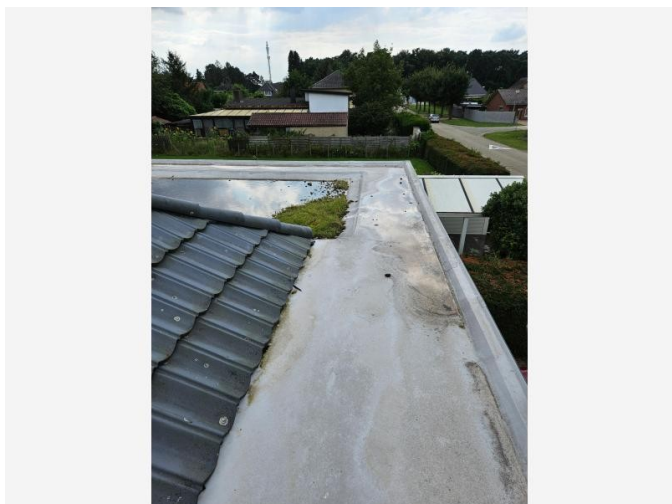
De deskundige heeft kunnen vaststellen dat het stukje platdak van de woning bekleed is met EPDM. Dit materiaal is niet asbestverdacht/houdende. Echter kan de deskundige geen uitspraak doen over mogelijke materialen die zich onder deze top laag bevind. Gezien het om een niet destructief onderzoek betreft.

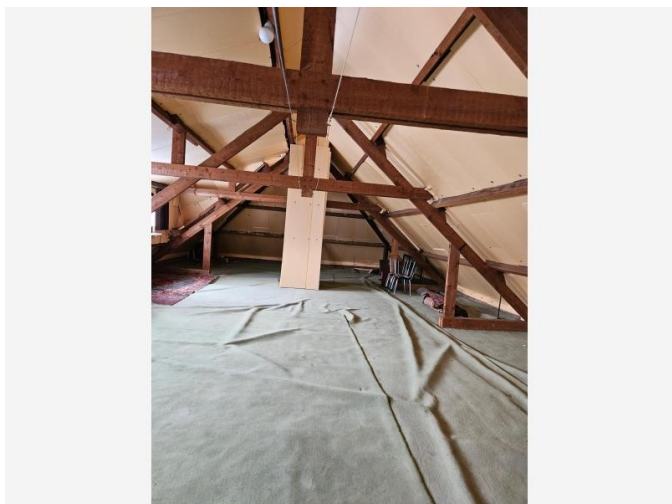
De deskundige heeft geen asbestverdachte/houdende materialen teruggevonden op zolder, uitgezonderd van het onderdak.

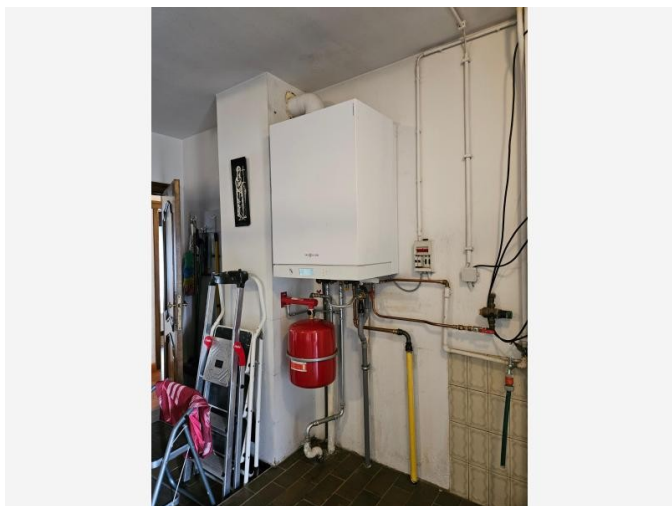
De deskundige heeft elementen vastgesteld waardoor gesteld kan worden dat er geen asbesthoudende/verdachte materialen in de ketel aanwezig zijn.

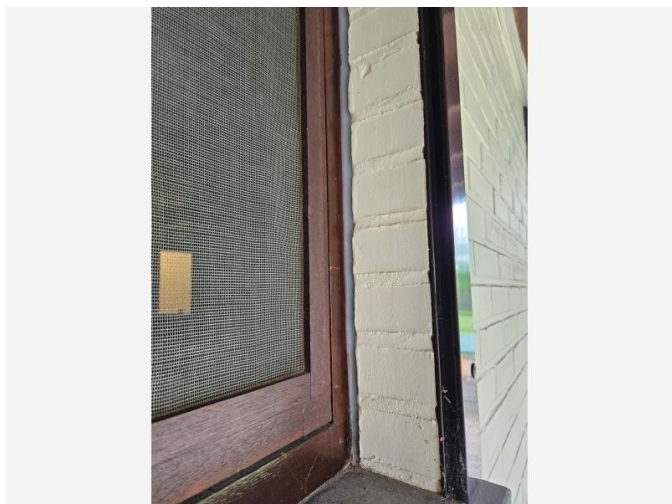
De deskundige heeft elementen vastgesteld waardoor er gesteld kan worden dat dit materiaal niet asbesthoudend is.

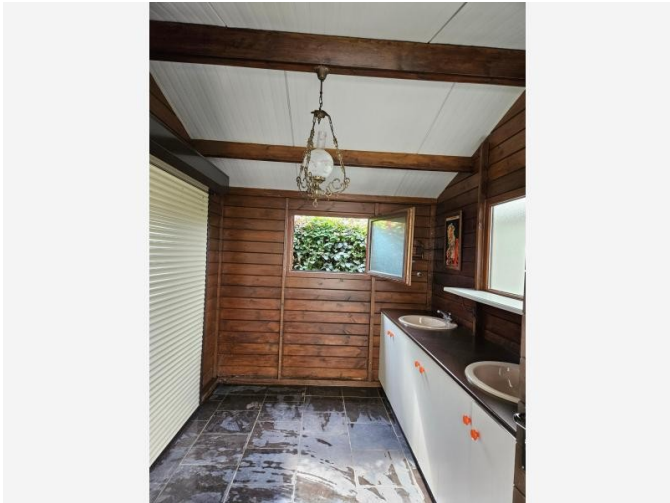
De deskundige heeft geen asbesthoudende/verdachte materialen teruggevonden in de tuinberging/carport.

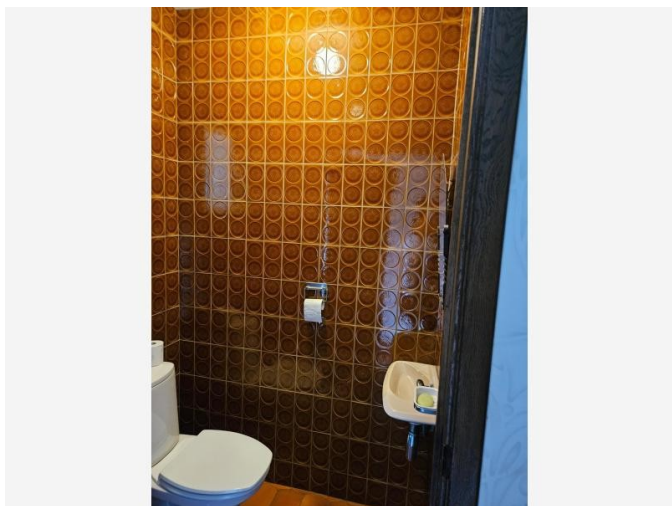
Er kan gebruik gemaakt zijn van asbesthoudende tegellijm. dit is echter niet onderzocht omwille van het niet destructief onderzoek. De eigenaar dient hier rekening mee te houden tijdens werken, een bijkomend onderzoek kan hiervoor aangevraagd worden.

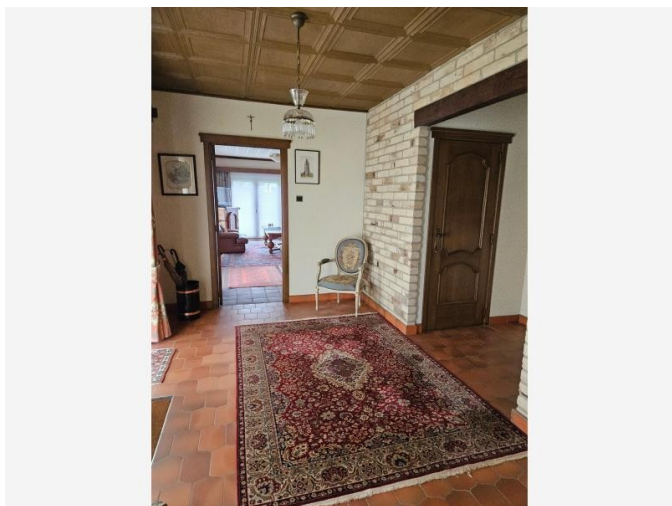
De deskundige heeft kunnen vaststellen dat de materialen waarmee het plafond van de living, gangen en slaapkamers geen asbestverdacht/houdende materialen zijn.

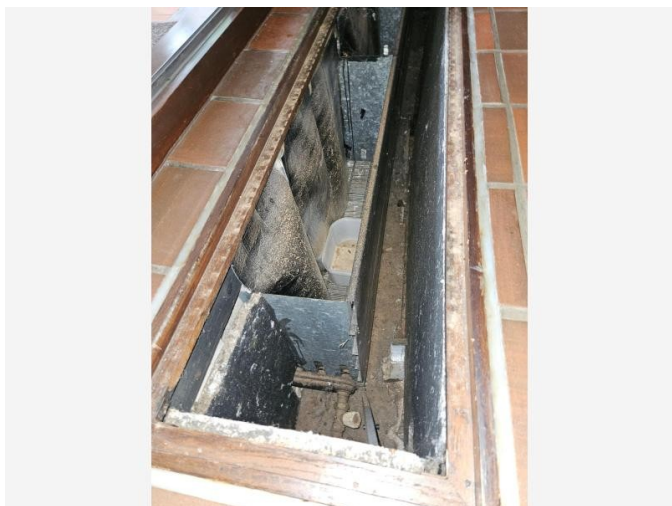
De deskundige heeft geen asbesthoudende/verdachte materialen aangetroffen in de verwarmingsputten.

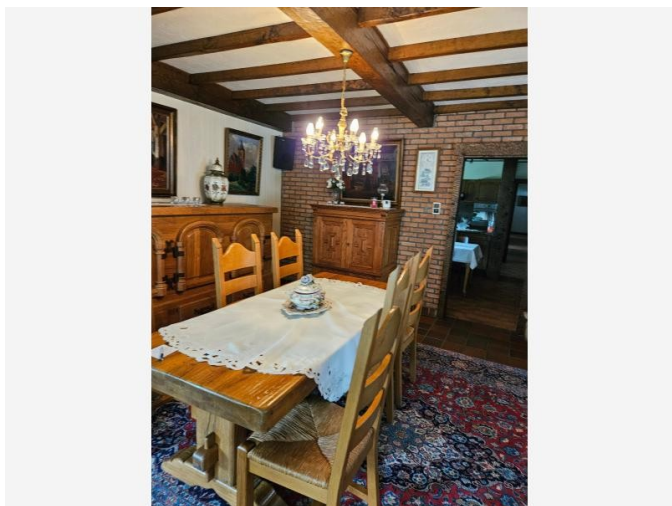
Het plafond aanwezig in de keuken en de living bestaan uit houten platen, deze zijn niet asbestverdacht/houdend.

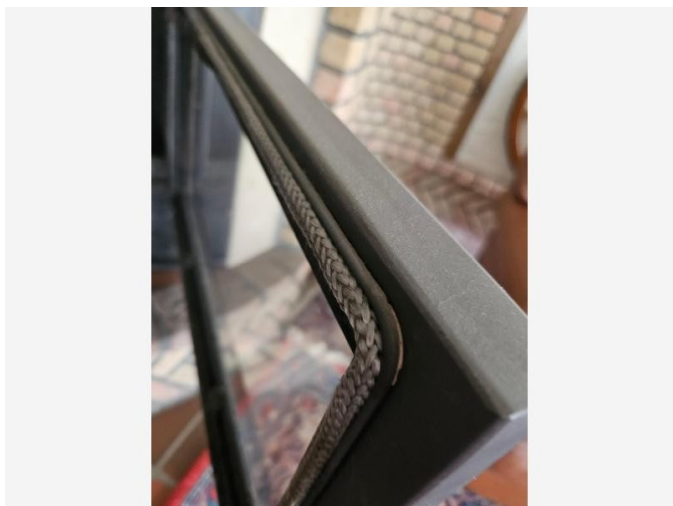
De deskundige heeft elementen vastgesteld waardoor er gesteld kan worden dat dit materiaal niet asbesthoudend is.

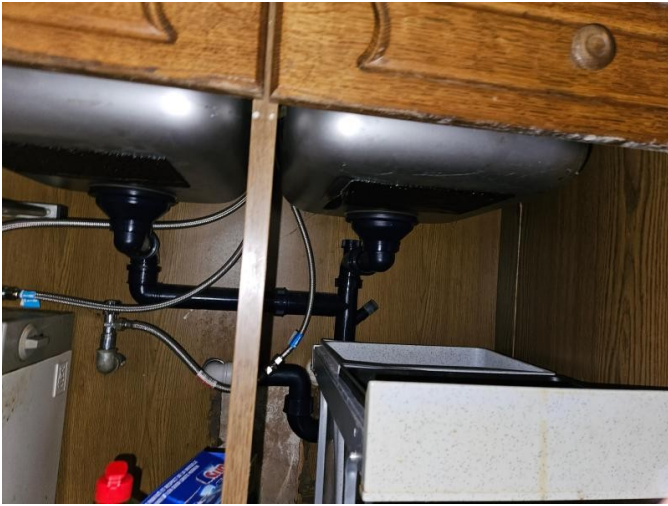
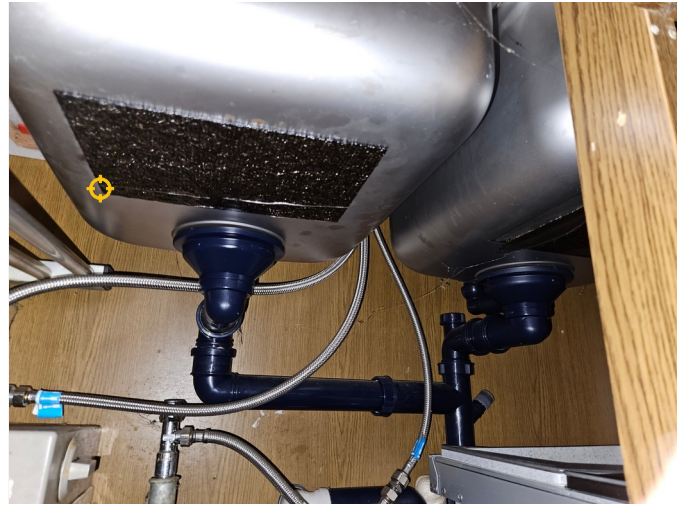
## Fiche 13: teer gootsteen

Geen asbest

#	Type	Referentie	Resultaat
13.1	Puntmonster	1018903AK	Geen asbest

<b>Beschrijving</b>	teer gootsteen
<b>Omgeving</b>	Binnen
<b>Primaire drager</b>	Inrichting (meubilair, ...)
<b>Bindmiddel van materiaal</b>	Bitumen (roofing, teer, asfalt)
<b>Gebondenheid op basis van bindmiddel</b>	Hecht
<b>Hoeveelheid (gewicht - aantal)</b>	<ul style="list-style-type: none"><li>• 0,50 kg - 2 stuks</li></ul>
<b>Totaal gewicht</b>	1,00 kg
<b>Identificatiemethode</b>	Vaststelling met monstername
<b>Destructieve handeling voor identificatie</b>	Nee
<b>Opmerking</b>	Betreft de teer pakking onder de gootsteen

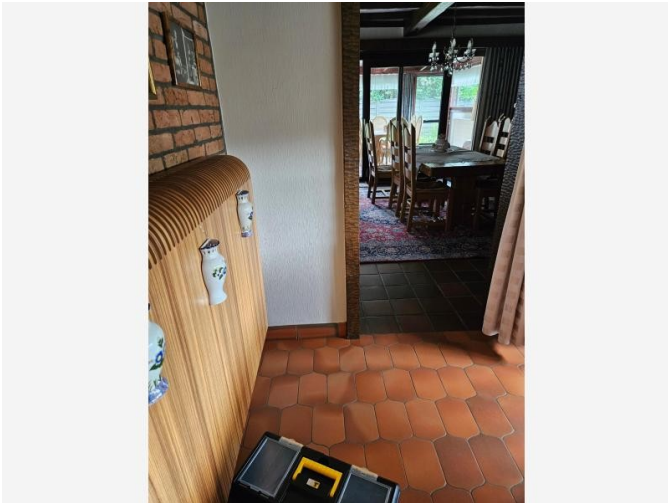
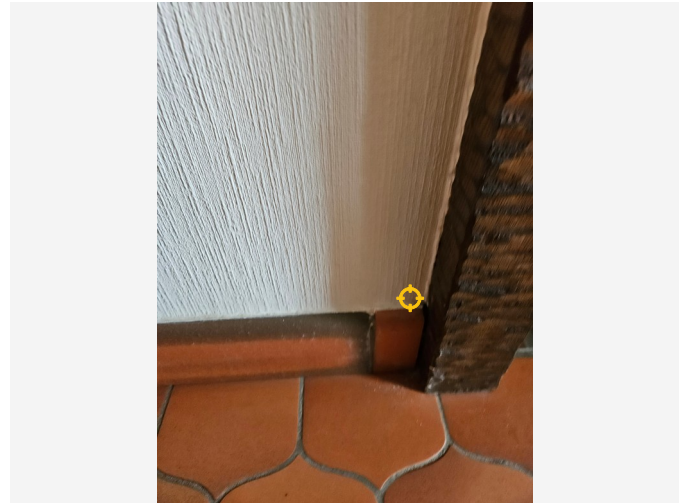
Geen asbest

#	Type	Referentie	Resultaat
14.1	Mengmonster	1018902AK	Geen asbest

Beschrijving	Beploistering wanden gehele woning
Omgeving	Binnen
Primaire drager	Binnenwand
Bindmiddel van materiaal	Gips - kalk
Gebondenheid op basis van bindmiddel	Niet-hechtgebonden
Hoeveelheid (oppervlakte - dikte - aantal)	• 440,00 m <sup>2</sup> - 2,00 cm - 1 stuk
Totaal volume	8,80 m <sup>3</sup>
Identificatiemethode	Vaststelling met monsternamen
Destructieve handeling voor identificatie	Nee
Opmerking	Betreft het pleisterwerk aanwezig aan de wanden van de gehele woning.

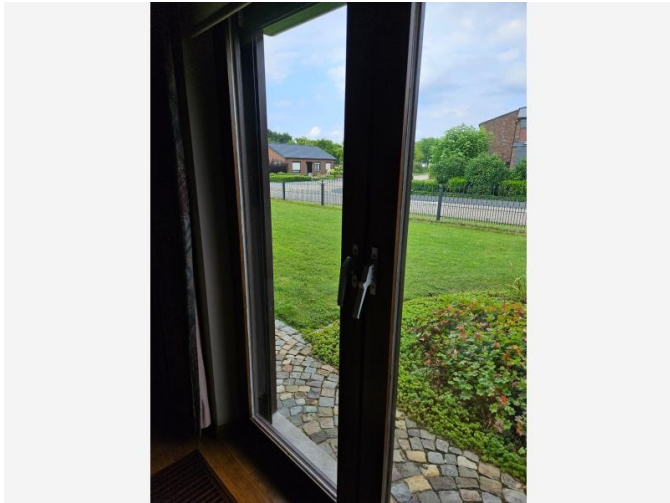
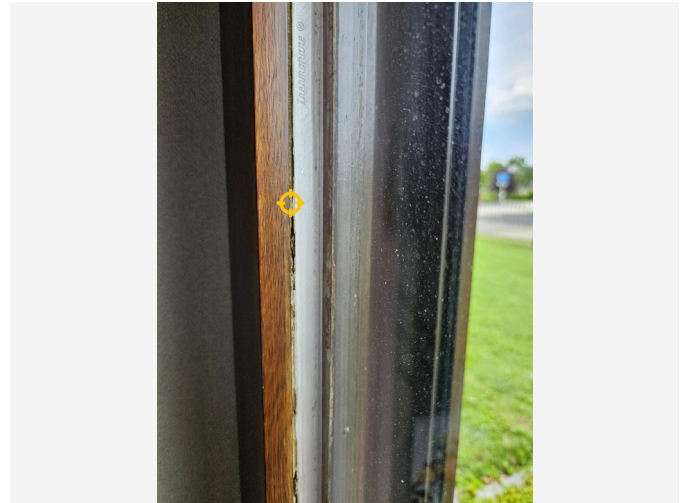
Geen asbest

#	Type	Referentie	Resultaat
15.1	Mengmonster	1018904AK	Geen asbest

<b>Beschrijving</b>	mastiek ramen
<b>Omgeving</b>	Binnen
<b>Primaire drager</b>	Wandopening verticaal (raam, deur, ...)
<b>Bindmiddel van materiaal</b>	Kitten, mastiek, pasta
<b>Gebondenheid op basis van bindmiddel</b>	Hecht
<b>Hoeveelheid (gewicht - aantal)</b>	<ul style="list-style-type: none"><li>• 25,00 kg - 1 stuk</li></ul>
<b>Totaal gewicht</b>	25,00 kg
<b>Identificatiemethode</b>	Vaststelling met monstername
<b>Destructieve handeling voor identificatie</b>	Nee
<b>Opmerking</b>	Betreft de mastiek aanwezig aan tussen het hout en het glas van de ramen.

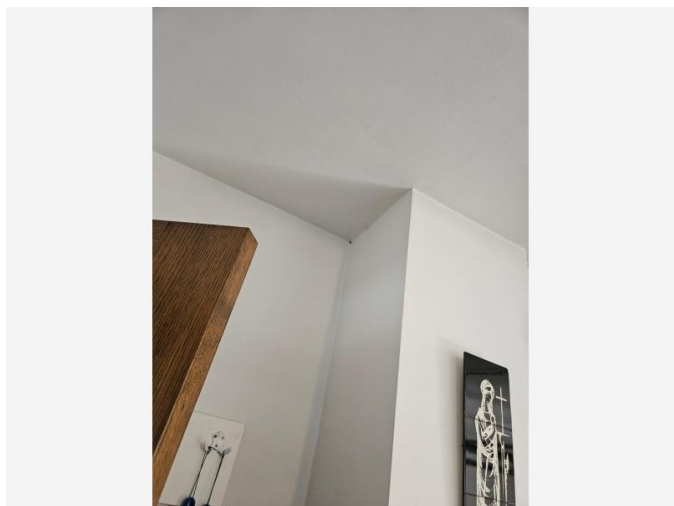
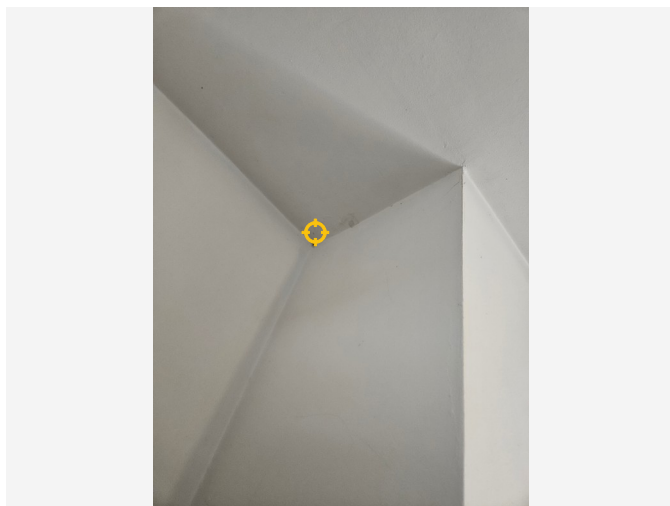
Geen asbest

#	Type	Referentie	Resultaat
16.1	Mengmonster	1018906AK	Geen asbest

Beschrijving	bepleistering plafond woning
Omgeving	Binnen
Primaire drager	Plafond
Bindmiddel van materiaal	Gips - kalk
Gebondenheid op basis van bindmiddel	Niet-hechtgebonden
Hoeveelheid (oppervlakte - dikte - aantal)	• 44,00 m <sup>2</sup> - 2,00 cm - 1 stuk
Totaal volume	0,88 m <sup>3</sup>
Identificatiemethode	Vaststelling met monstername
Destructieve handeling voor identificatie	Nee
Opmerking	Betreft het pleisterwerk aanwezig aan het plafond van de berging en de garage. De andere ruimtes hebben een andere afwerking aan het plafond, of is het plafond niet zichtbaar door bekleding.
