Asbestinventarisatetest

Solveld 73, 3980 Tessenderlo

Attestnummer : 20231206-000401.000

Uitgegeven op : 06.12.2023

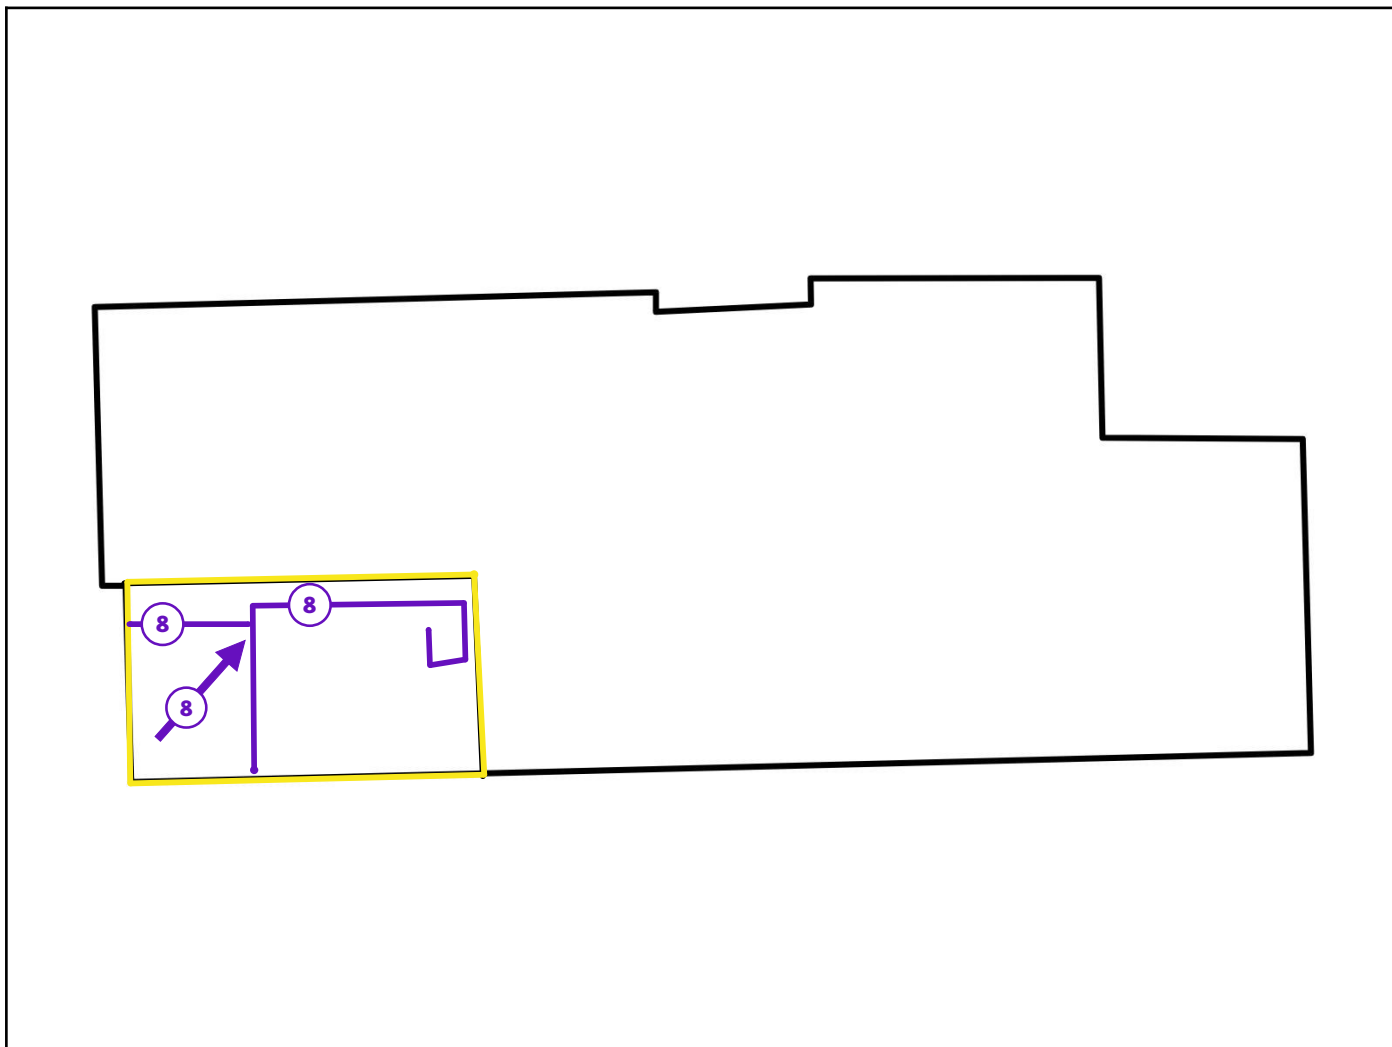
Plan 1.1: kelder

Beschrijving	Type	Actie
8. leidingisolatie kelder	Advies	-

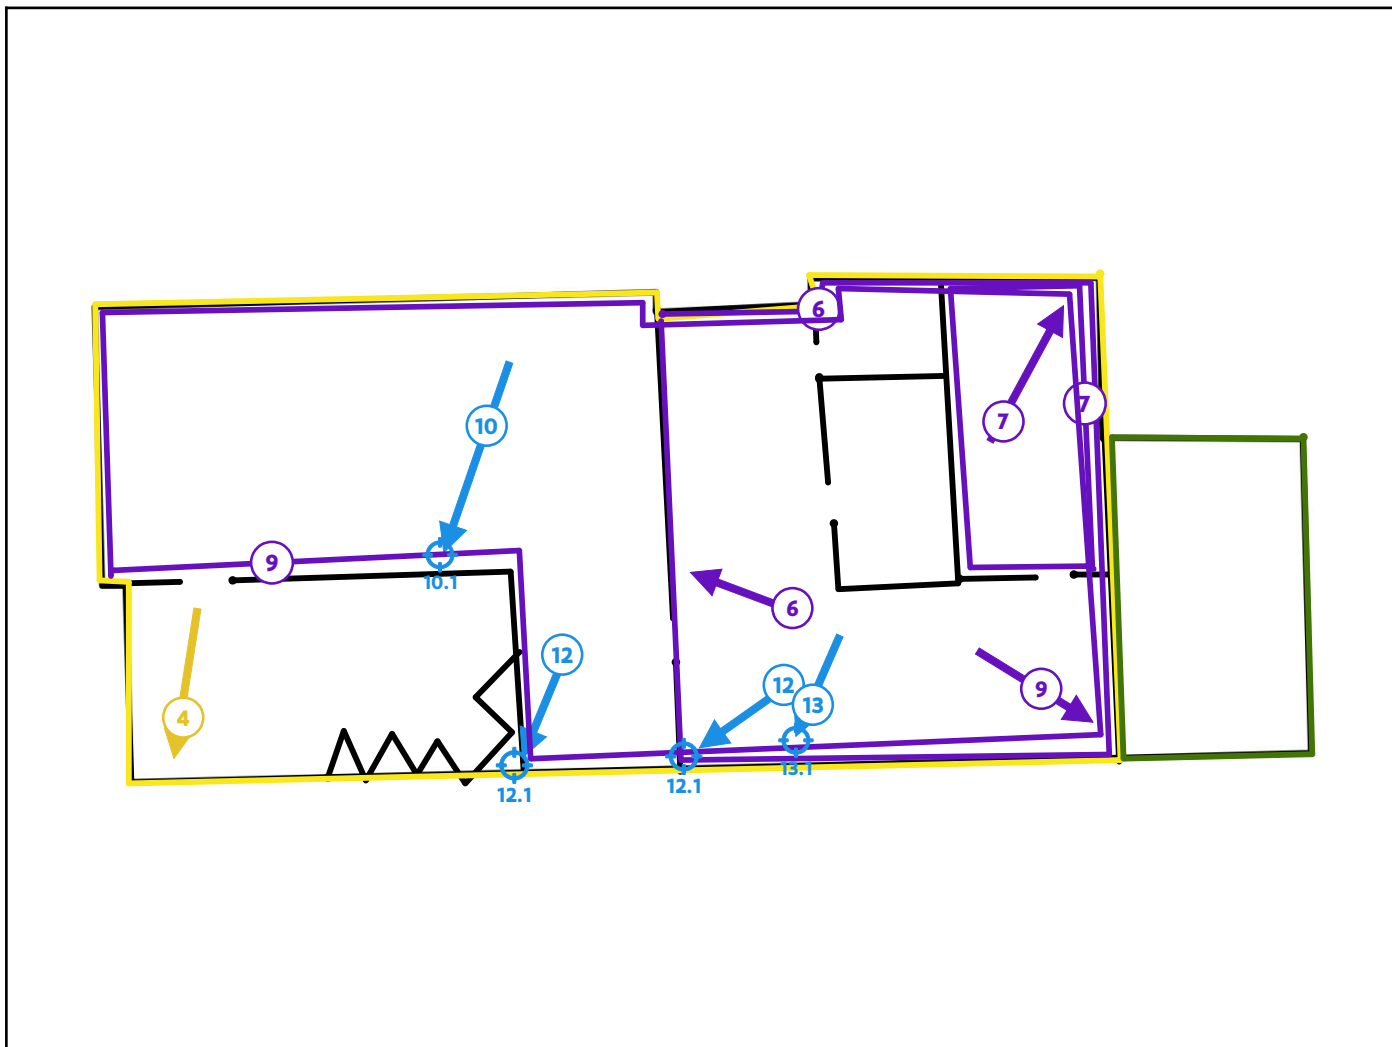
Plan 1.2: gelijkvloers

Beschrijving	Type	Actie
4. bakeliet	Asbestmateriaal	Zorgvuldig beheren
6. vloertegels	Advies	-
7. muurtegels	Advies	-
9. vals plafond	Advies	-
10. koord haardvuur woonkamer	Geen asbest	-
10.1 Code: 3-koord 1	Mengmonster	-
12. muurpleister	Geen asbest	-

12.1 Code: 1-muur	Mengmonster	-
13. koord haardvuur keuken	Geen asbest	-
13.1 Code: 4-koord 2	Puntmonster	-

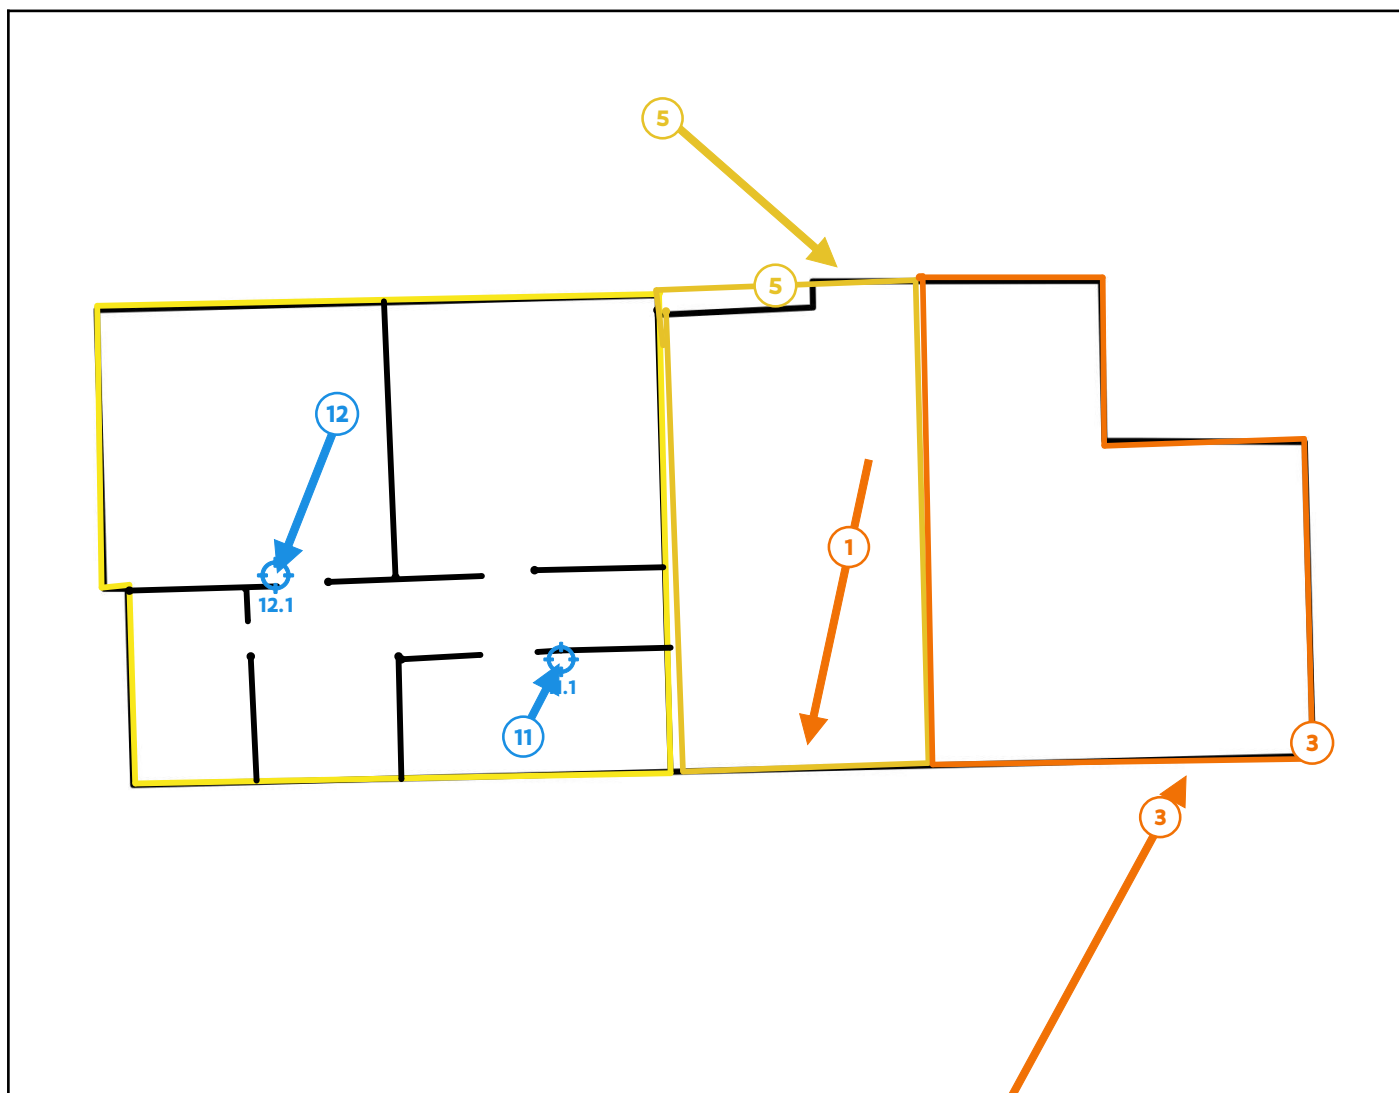
Plan 1.3: eerste verdieping

Beschrijving	Type	Actie
1. schoorsteen	Asbestmateriaal	Verwijderen
3. golplaten afdak	Asbestmateriaal	Verwijderen
5. roofing plat dak	Asbestmateriaal	Zorgvuldig beheren
11. plafondpleister	Geen asbest	-
11.1 Code: 2-plafond	Mengmonster	-
12. muurpleister	Geen asbest	-

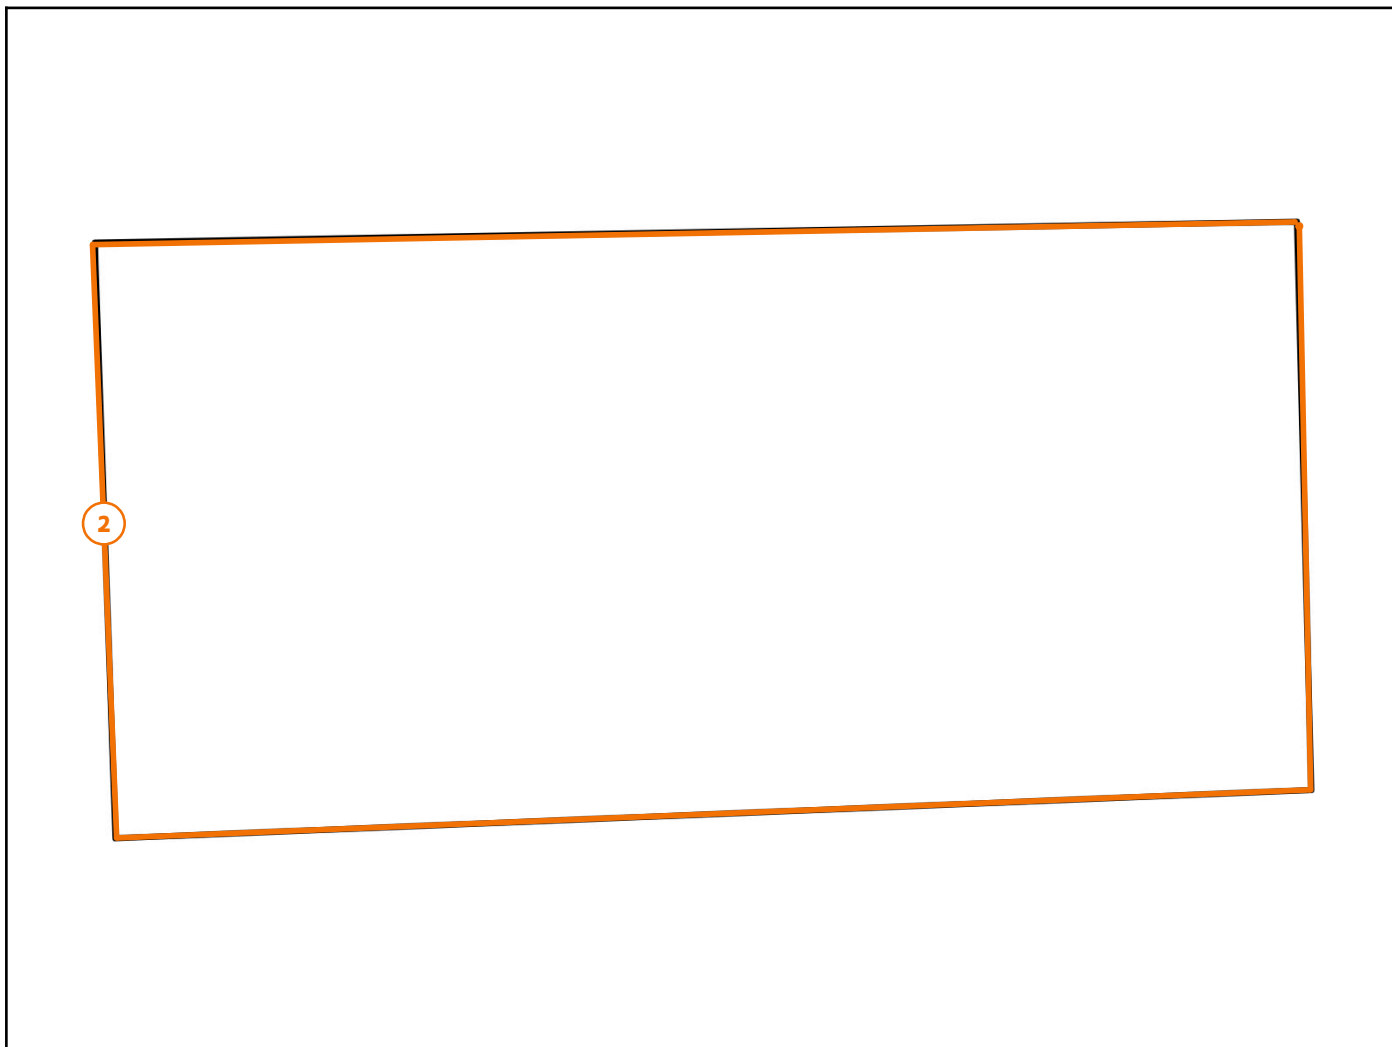
Plan 3.1: garage

Beschrijving	Type	Actie
2. golfplaten garage	Asbestmateriaal	Verwijderen

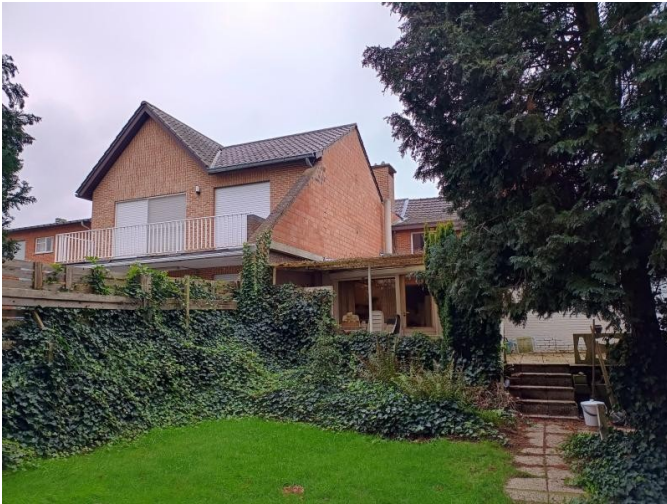
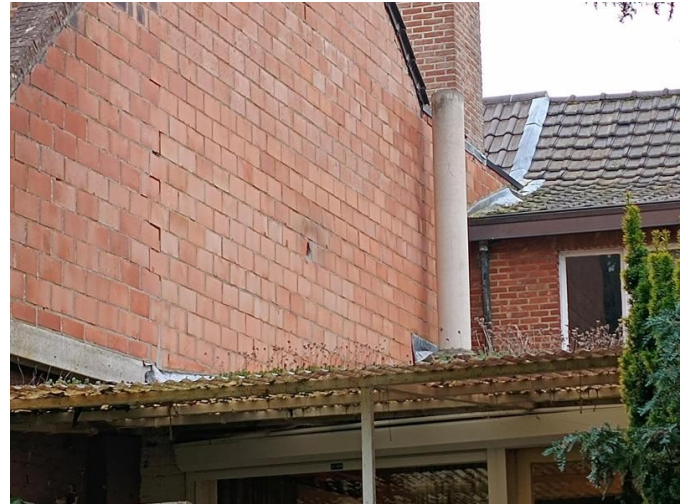
Het asbestmateriaal valt onder de mijlpaal van 2034.

Eindbeoordeling materiaalrisico	Laag materiaalrisico en/of verlaagde kans op vezelvrijgave
---------------------------------	--

Gebondenheid	Categorie 1: hechtgebonden in oorsprong
Asbestsoort (vezeltype)	Crocidoliet aanwezig
Asbestconcentratie	Laag (< 50%)
Afschermingsgraad van het gehele materiaal	Geheel of deels vrij aan de buitenlucht
Toestand van het materiaal	Licht beschadigd, licht verweerd. Intact materiaal type Pical – asbestboard of categorie III 'gebondenheid'

Beschrijving	schoorsteen
Omgeving	Buiten
Primaire drager	HVAC infrastructuur en uitrusting
Asbestmateriaal	Rookgaskanaal
Bindmiddel van asbestmateriaal	Cement
Gebondenheid op basis van bindmiddel	Hecht

Hoeveelheid (lengte - omtrek - dikte - aantal)	<ul style="list-style-type: none"> • 5,00 m - 60,00 cm - 30,00 cm - 1 stuk
Totaal volume	0,90 m ³
Eenvoudig bereikbaar	Ja
Bevestigingswijze	<ul style="list-style-type: none"> • Geklemd • Verlijmd, ingegoten, versmeerd • Geschroefd • Genageld, geniet
Identificatiemethode	Vaststelling zonder monsternamen
Destructieve handeling voor identificatie	Nee

Verwijderen

- Zorg voor een veilig beheer en verwijder dit asbestmateriaal wanneer het bij werken eenvoudig bereikbaar wordt. Controleer de toestand jaarlijks op wijzigingen.

- Eenvoudige handelingen: mag via doe-het-zelf of door werknemer(s) met opleidingsattest eenvoudige handelingen
Bevindt het asbest zich buiten uw woning of gebouw? Dan mag u de volgende toepassingen zelf wegnemen: hechtgebonden asbest dat niet beschadigd is; hechtgebonden asbest dat wel beschadigd is en waarbij er vrije asbestvezels zichtbaar zijn.

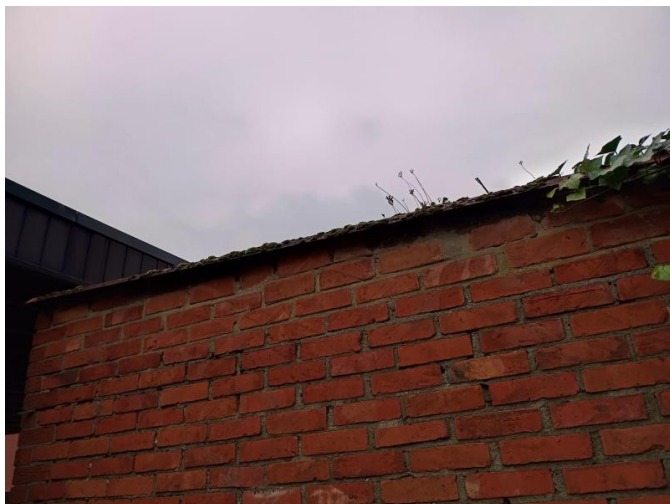
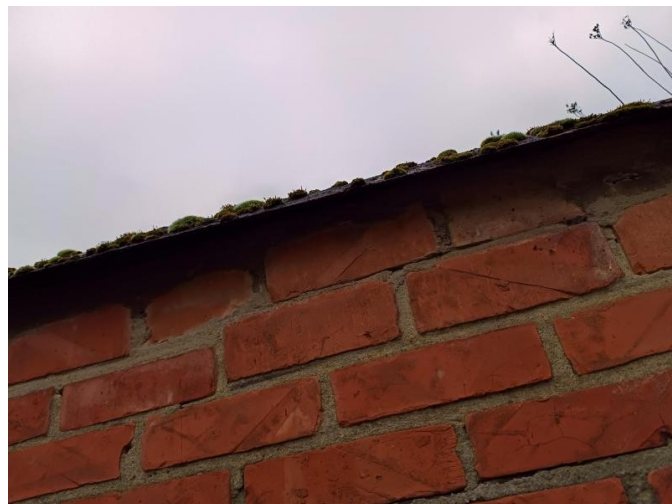
Het asbestmateriaal valt onder de mijlpaal van 2034.

Eindbeoordeling materiaalrisico	Verhoogd materiaalrisico en/of verhoogde kans op vezelvrijgave
---------------------------------	--

Gebondenheid	Categorie 1: hechtgebonden in oorsprong
Asbestsoort (vezeltype)	Crocidoliet aanwezig
Asbestconcentratie	Laag (< 50%)
Afschermingsgraad van het gehele materiaal	Geheel of deels vrij aan de buitenlucht
Toestand van het materiaal	Matig beschadigd, matig verweerd

Beschrijving	golfplaten garage
Omgeving	Buiten
Primaire drager	Plat dak
Asbestmateriaal	Dak- en gevelbekleding - Golfplaat
Bindmiddel van asbestmateriaal	Cement
Gebondenheid op basis van bindmiddel	Hecht

Hoeveelheid (oppervlakte - aantal)	<ul style="list-style-type: none">• 29,61 m² - 1 stuk
Totale oppervlakte	29,61 m ²
Eenvoudig bereikbaar	Ja
Bevestigingswijze	<ul style="list-style-type: none">• Geschroefd• Genageld, geniet
Identificatiemethode	Vaststelling zonder monstername
Destructieve handeling voor identificatie	Nee

Verwijderen

- Verwijder dit asbestmateriaal zo snel mogelijk. Volg de toestand goed op.

- Eenvoudige handelingen: mag via doe-het-zelf of door werknemer(s) met opleidingsattest eenvoudige handelingen
Bevindt het asbest zich buiten uw woning of gebouw? Dan mag u de volgende toepassingen zelf wegnemen: hechtgebonden asbest dat niet beschadigd is; hechtgebonden asbest dat wel beschadigd is en waarbij er vrije asbestvezels zichtbaar zijn.

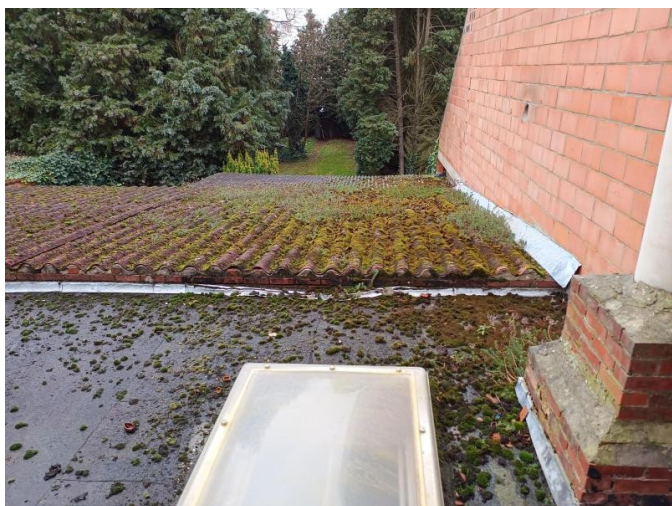
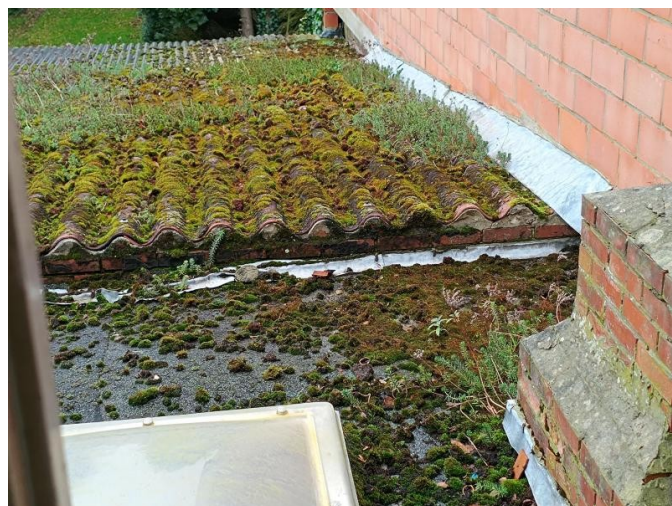
Het asbestmateriaal valt onder de mijlpaal van 2040.

Eindbeoordeling materiaalrisico	Verhoogd materiaalrisico en/of verhoogde kans op vezelvrijgave
---------------------------------	--

Gebondenheid	Categorie 1: hechtgebonden in oorsprong
Asbestsoort (vezeltype)	Crocidoliet aanwezig
Asbestconcentratie	Laag (< 50%)
Afschermingsgraad van het gehele materiaal	Geheel of deels vrij aan de buitenlucht
Toestand van het materiaal	Matig beschadigd, matig verweerd

Beschrijving	golplaten afdak
Omgeving	Binnen
Primaire drager	Plat dak
Asbestmateriaal	Dak- en gevelbekleding - Golfplaat
Bindmiddel van asbestmateriaal	Cement
Gebondenheid op basis van bindmiddel	Hecht

Hoeveelheid (oppervlakte - aantal)	<ul style="list-style-type: none">• 17,21 m² - 1 stuk
Totale oppervlakte	17,21 m ²
Eenvoudig bereikbaar	Ja
Bevestigingswijze	<ul style="list-style-type: none">• Geschroefd• Genageld, geniet
Identificatiemethode	Vaststelling zonder monstername
Destructieve handeling voor identificatie	Nee

Verwijderen

- Verwijder dit asbestmateriaal zo snel mogelijk. Volg de toestand goed op.

- Eenvoudige handelingen: mag via doe-het-zelf of door werknemer(s) met opleidingsattest eenvoudige handelingen
Bevindt het asbest zich buiten uw woning of gebouw? Dan mag u de volgende toepassingen zelf wegnemen: hechtgebonden asbest dat niet beschadigd is; hechtgebonden asbest dat wel beschadigd is en waarbij er vrije asbestvezels zichtbaar zijn.

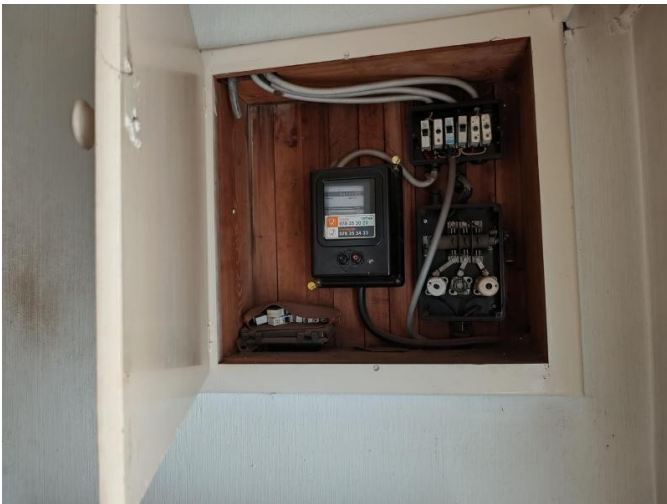
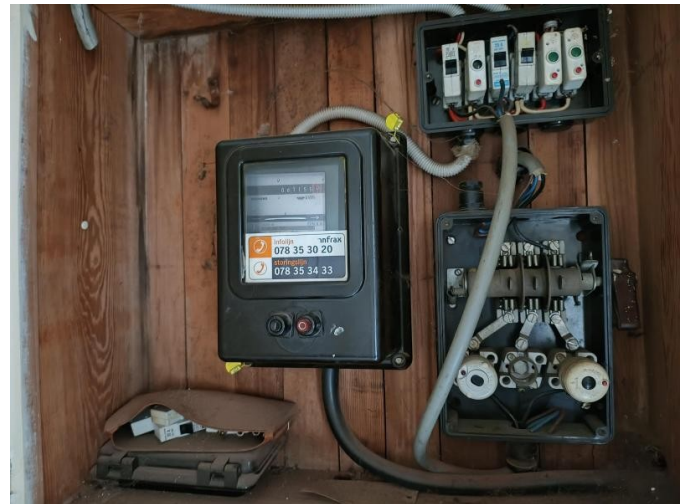
Het asbestmateriaal valt onder de mijlpaal van 2040.

Eindbeoordeling materiaalrisico	Laag materiaalrisico en/of verlaagde kans op vezelvrijgave
---------------------------------	--

Gebondenheid	Categorie 1: hechtgebonden in oorsprong
Asbestsoort (vezeltype)	Crocidoliet aanwezig
Asbestconcentratie	Laag (< 50%)
Afschermingsgraad van het gehele materiaal	Geheel of deels (ook) vrij aan de binnenlucht
Toestand van het materiaal	Onbeschadigd, niet verweerd

Beschrijving	bakeliet
Omgeving	Binnen
Primaire drager	Communicatie en elektrische infrastructuur en uitrusting
Asbestmateriaal	Plaat, paneel, tablet - Type Bakeliet
Bindmiddel van asbestmateriaal	Kunststof of -hars
Gebondenheid op basis van bindmiddel	Hecht
Hoeveelheid (oppervlakte - dikte - aantal)	• 0,50 m ² - 5,00 cm - 1 stuk
Totaal volume	0,025 m ³
Eenvoudig bereikbaar	Ja
Bevestigingswijze	<ul style="list-style-type: none"> • Geschroefd • Genageld, geniet

Zorgvuldig beheren

- Zorg voor een veilig beheer. Vermijd het beschadigen van het asbestmateriaal. Controleer de toestand jaarlijks op wijzigingen.
- Zorg voor een veilig beheer en verwijder dit asbestmateriaal wanneer het bij werken eenvoudig bereikbaar wordt. Controleer de toestand jaarlijks op wijzigingen.

- Eenvoudige handelingen: mag via doe-het-zelf of door werknemer(s) met opleidingsattest eenvoudige handelingen
Dit is een eenvoudig bereikbare, hechtgebonden toepassing. U mag dit materiaal zelf, of door een houder van een opleidingsattest, laten verwijderen.

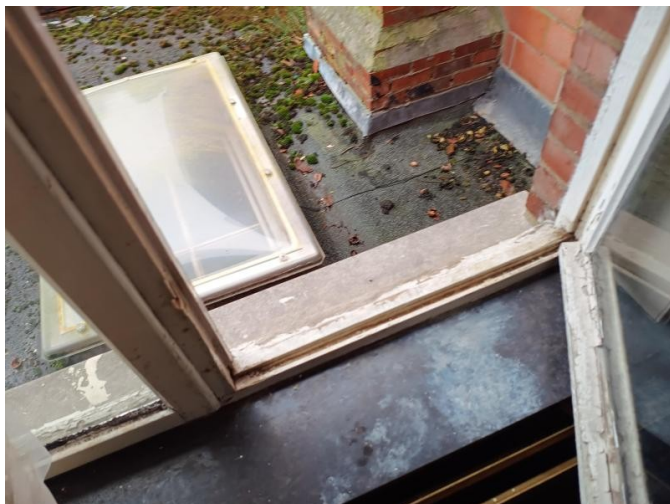
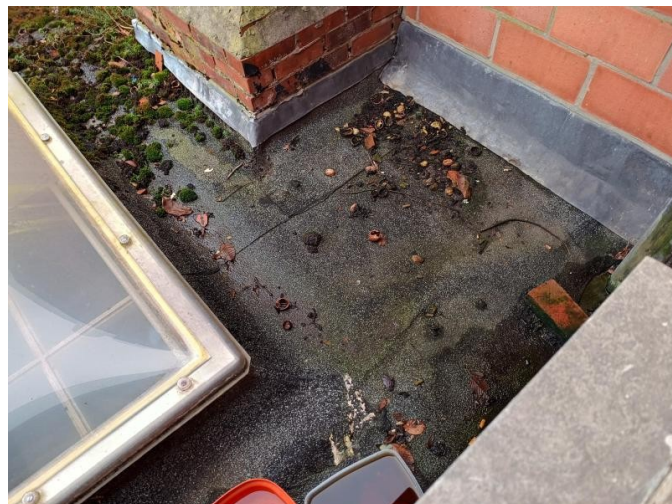
Het asbestmateriaal valt onder de mijlpaal van 2040.

Eindbeoordeling materiaalrisico	Laag materiaalrisico en/of verlaagde kans op vezelvrijgave
---------------------------------	--

Gebondenheid	Categorie 1: hechtgebonden in oorsprong
Asbestsoort (vezeltype)	Crocidoliet aanwezig
Asbestconcentratie	Laag (< 50%)
Afschermingsgraad van het gehele materiaal	Geheel of deels vrij aan de buitenlucht
Toestand van het materiaal	Licht beschadigd, licht verweerd. Intact materiaal type Pical – asbestboard of categorie III 'gebondenheid'

Beschrijving	roofing plat dak
Omgeving	Buiten
Primaire drager	Plat dak
Asbestmateriaal	Dak- en gevelbekleding - Roofing
Bindmiddel van asbestmateriaal	Bitumen (roofing, teer, asfalt)
Gebondenheid op basis van bindmiddel	Hecht

Hoeveelheid (oppervlakte - aantal)	• 36,69 m ² - 1 stuk
Totale oppervlakte	36,69 m ²
Eenvoudig bereikbaar	Ja
Bevestigingswijze	• Verlijmd, ingegoten, versmeerd
Identificatiemethode	Vaststelling zonder monstername Motivatie: Groot risico op structurele gevolgschade (lekschade, werking installatie,...)
Destructieve handeling voor identificatie	Nee

Zorgvuldig beheren

- Zorg voor een veilig beheer en verwijder dit asbestmateriaal wanneer het bij werken eenvoudig bereikbaar wordt. Controleer de toestand jaarlijks op wijzigingen.

- Eenvoudige handelingen: mag via doe-het-zelf of door werknemer(s) met opleidingsattest eenvoudige handelingen
Bevindt het asbest zich buiten uw woning of gebouw? Dan mag u de volgende toepassingen zelf wegnemen: hechtgebonden asbest dat niet beschadigd is; hechtgebonden asbest dat wel beschadigd is en waarbij er vrije asbestvezels zichtbaar zijn.

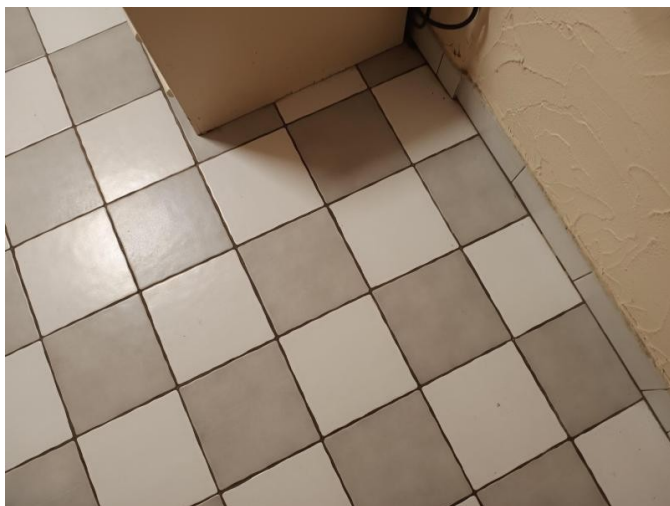
De vloertegels zijn niet beschadigd. Om die reden konden de tegels niet worden getest zonder destructieve handeling.

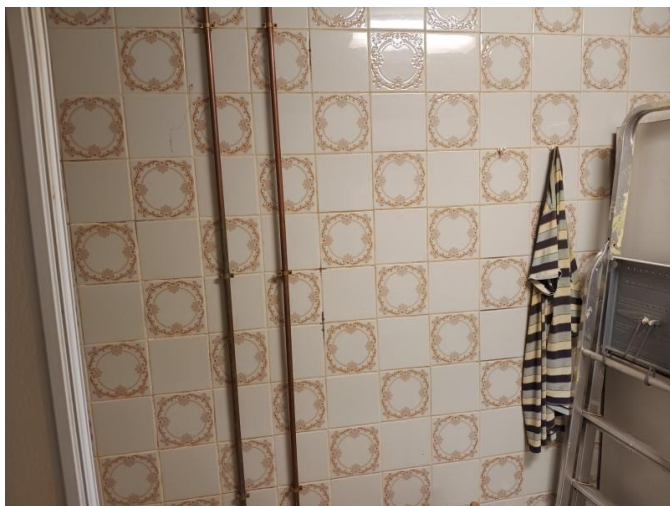
De muurtegels waren niet beschadigd. Om die reden kon de tegellijm niet worden getest zonder destructieve handeling.

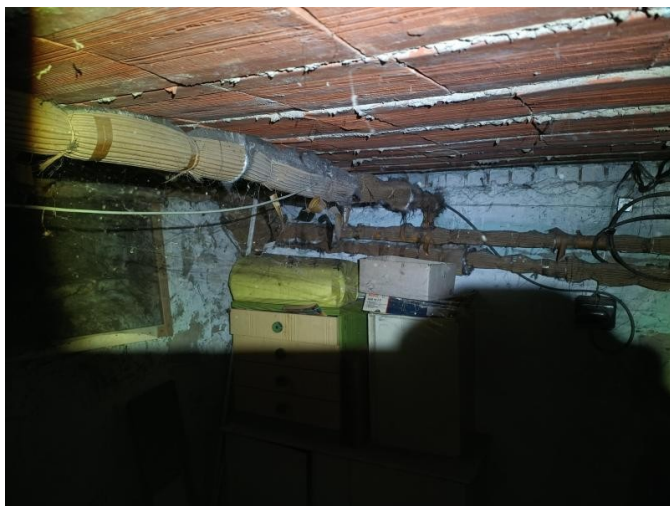
De leidingen zijn geïsoleerd, maar zonder de potentieel asbesthoudende gipslaag.

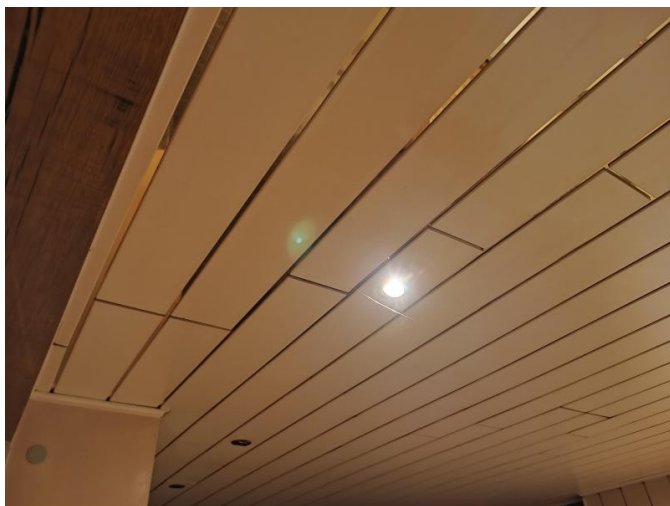
Het vals plafond in de woonkamer, de keuken en de badkamer zorgden ervoor dat op deze plaatsen geen staal van het plafond kon worden genomen.

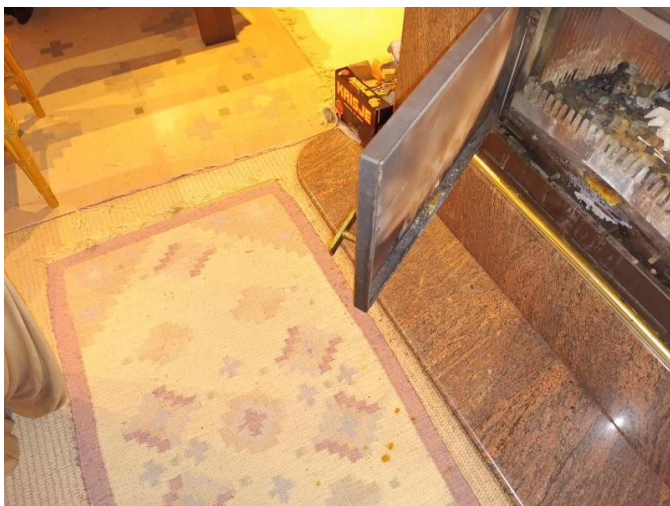
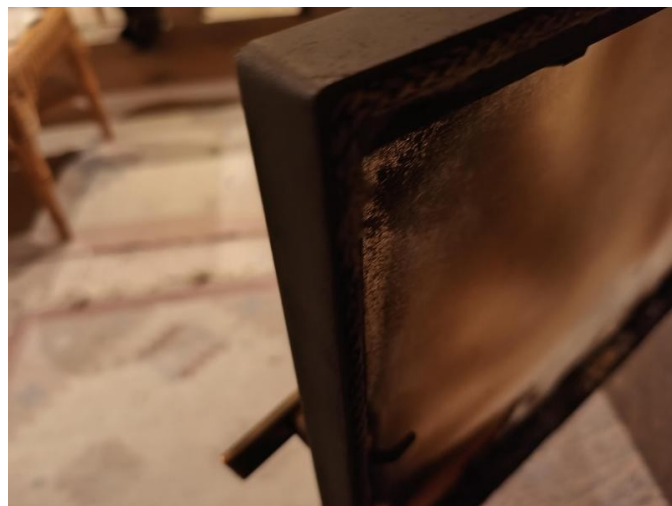
Geen asbest

#	Type	Referentie	Resultaat
10.1	Mengmonster	3-koord 1	Geen asbest

Beschrijving	koord haardvuur woonkamer
Omgeving	Buiten
Primaire drager	HVAC infrastructuur en uitrusting
Bindmiddel van materiaal	Weinig of geen bindmiddel (textiel, bevolking, ...)

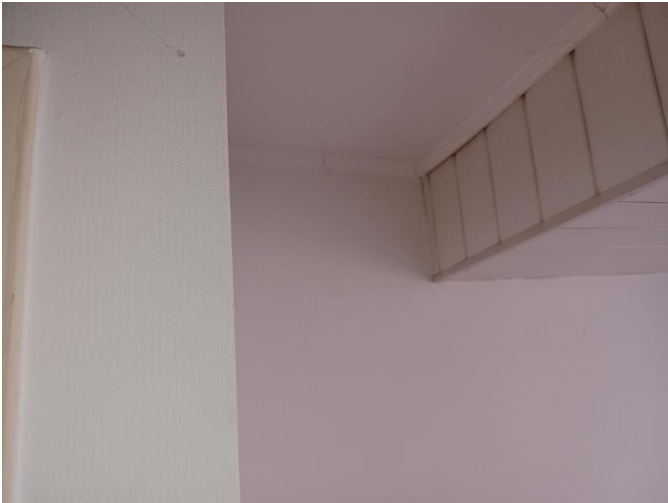
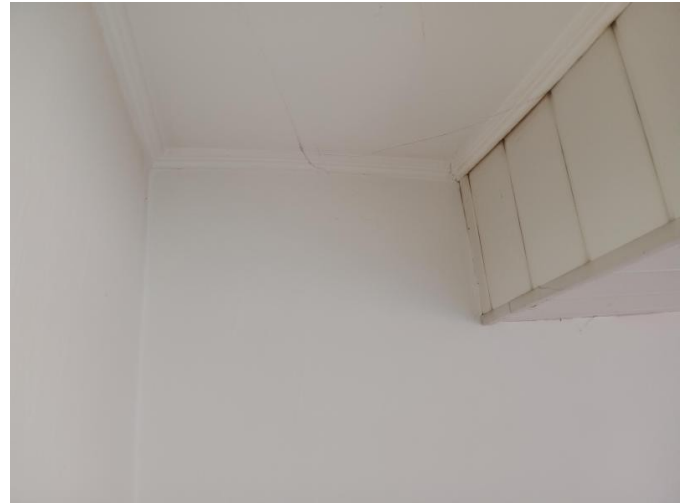
Geen asbest

#	Type	Referentie	Resultaat
11.1	Mengmonster	2-plafond	Geen asbest

Beschrijving	plafondpleister
Omgeving	Binnen
Primaire drager	Plafond
Bindmiddel van materiaal	Gips - kalk

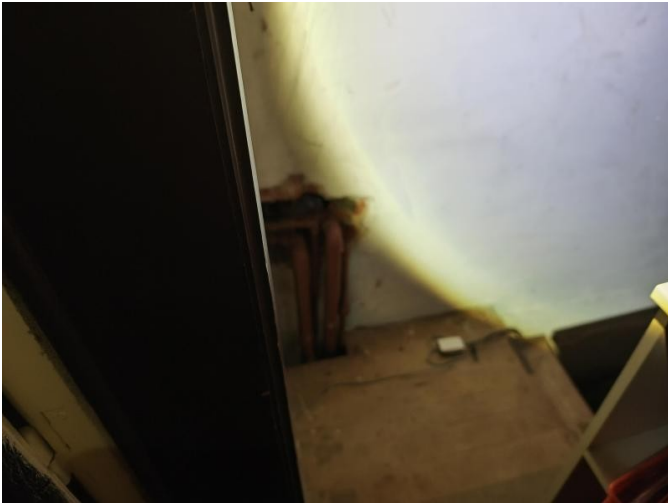
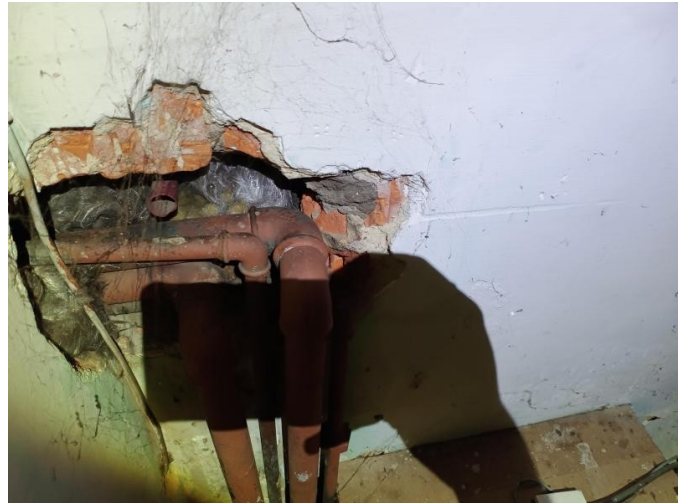
Geen asbest

#	Type	Referentie	Resultaat
12.1	Mengmonster	1-muur	Geen asbest

Beschrijving	muurpleister
Omgeving	Binnen
Primaire drager	Binnenwand

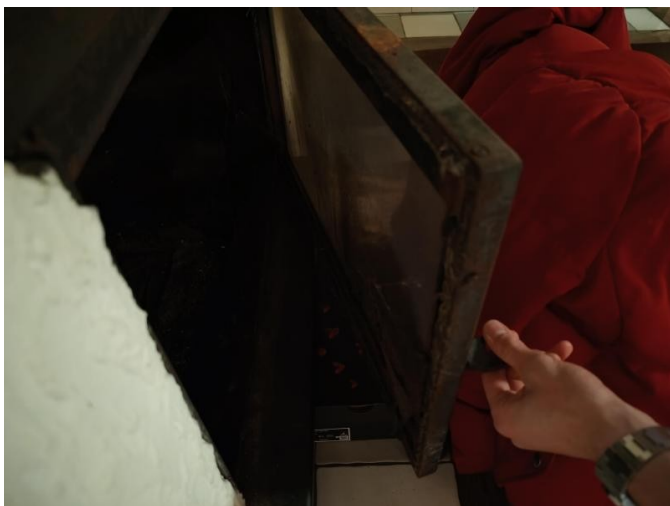
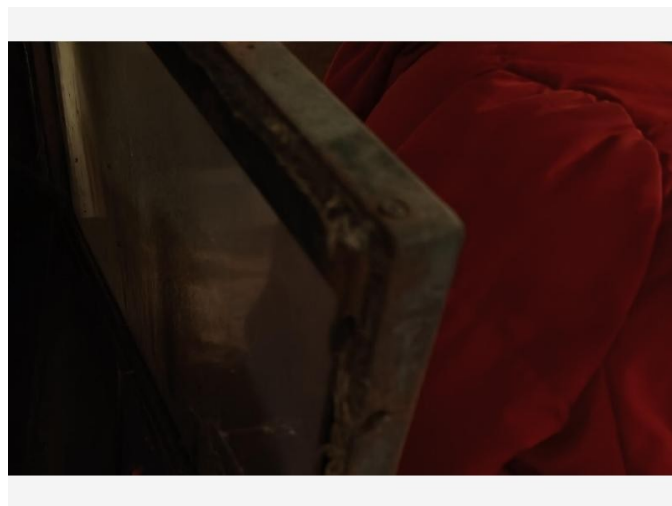
Geen asbest

#	Type	Referentie	Resultaat
13.1	Puntmonster	4-koord 2	Geen asbest

Beschrijving	koord haardvuur keuken
Omgeving	Binnen
Primaire drager	HVAC infrastructuur en uitrusting
Bindmiddel van materiaal	Weinig of geen bindmiddel (textiel, bevolking, ...)
