Asbestinventarisatetest

Hoogblok 24, 2400 Mol

Attestnummer : 20260504-000396.000

Uitgegeven op : 04.05.2026

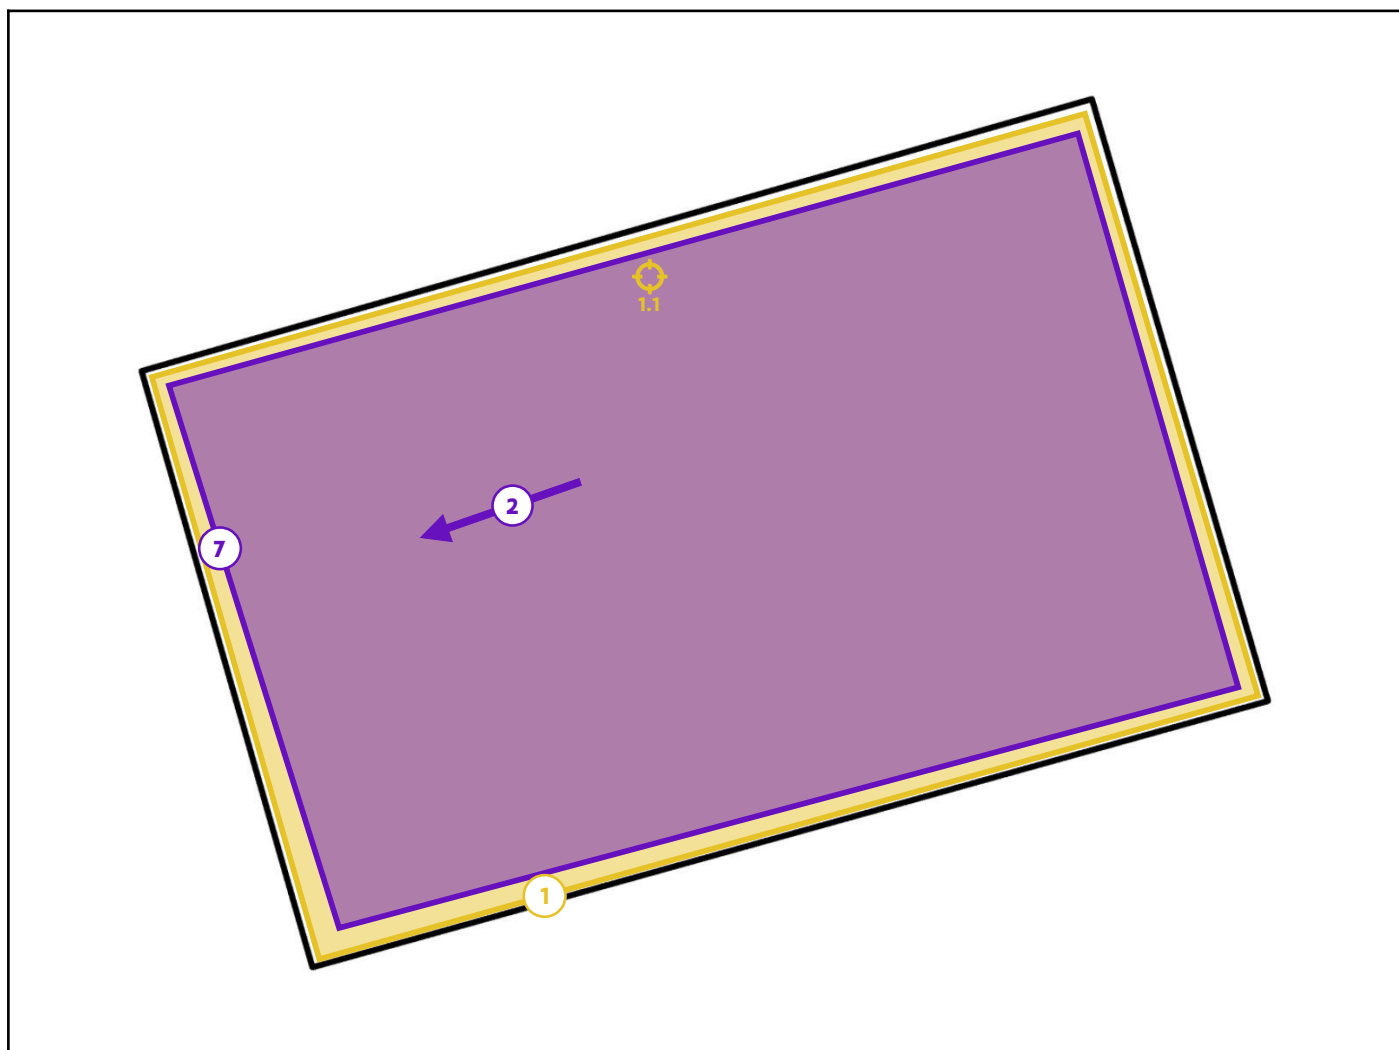
Plan 1.4: Bovenaanzicht dak

Beschrijving	Type	Actie
1. Onderdak type menuiserie	Asbestmateriaal	Zorgvuldig beheren
1.1 Code: 02	Puntmonster	-
2. Schoorsteen inwendig	Beperking	-
7. Dakbedekking	Overige ruimte of materiaal	-

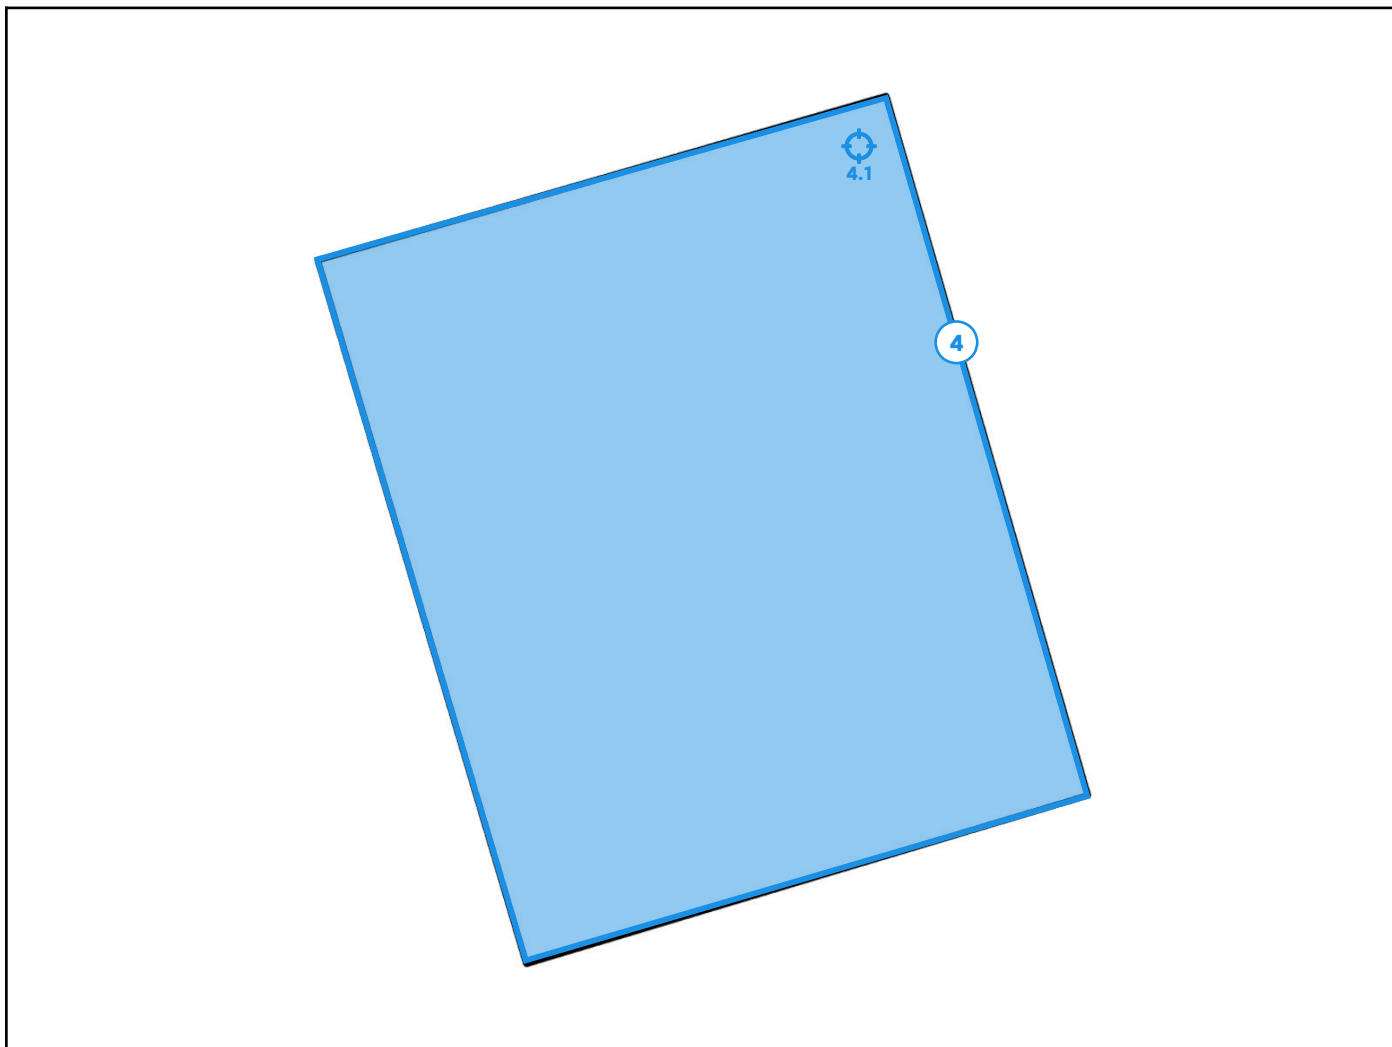
Plan 2.1: Bijgebouw plan

Beschrijving	Type	Actie
4. Roofing plat dak	Geen asbest	-
4.1 Code: 03	Puntmonster	-

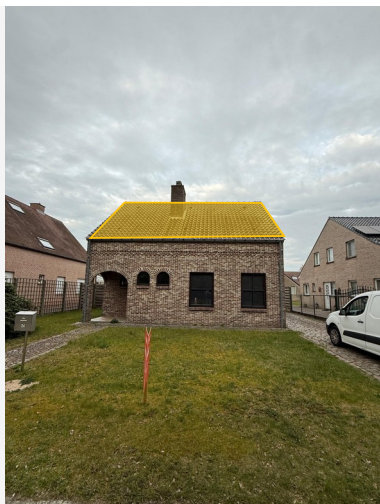
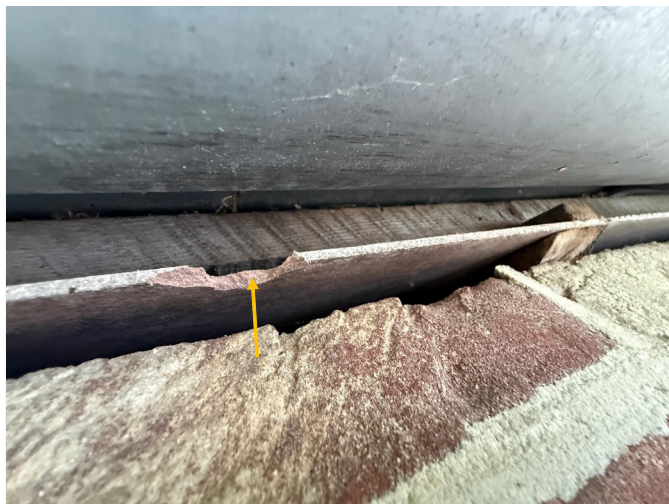
Het asbestmateriaal valt onder de mijlpaal van 2040.

Eindbeoordeling materiaalrisico	Laag materiaalrisico en/of verlaagde kans op vezelvrijgave
---------------------------------	--

Gebondenheid	Categorie 1: hechtgebonden in oorsprong
Asbestsoort (vezeltype)	Alleen chrysotiel aanwezig
Asbestconcentratie	Laag (< 50%)
Afschermingsgraad van het gehele materiaal	Geheel of deels vrij aan de binnenlucht, maar geen contact met binnenluchtstromen
Toestand van het materiaal	Licht beschadigd, licht verweerd. Intacte calciumsilicaatplaat of materiaal met categorie 3-gebondenheid

#	Type	Referentie	Resultaat
1.1	Puntmonster	02	Chrysotiel

Beschrijving	Onderdak type menuiserite
Omgeving	Grenst aan binnen- en buitenlucht
Primaire drager	Schuin dak
Asbestmateriaal	Plaat, paneel, tablet - Type Menuiserite
Bindmiddel van asbestmateriaal	Cement
Gebondenheid op basis van bindmiddel	Hecht
Hoeveelheid (oppervlakte - dikte - aantal)	<ul style="list-style-type: none">• 80,00 m² - 0,50 cm - 1 stuk
Totaal volume	0,40 m ³
Eenvoudig bereikbaar	Nee <ul style="list-style-type: none">• Het asbestmateriaal is bedekt (uitgezonderd laag verf, coating, behang, kunststof, textiel) en het wegnemen van het bedekkende materiaal kan niet zonder het bedekkende materiaal te beschadigen.
Bevestigingswijze	<ul style="list-style-type: none">• Geschroefd
Identificatiemethode	Een monstername door de asbestdeskundige met laboanalyse door een asbestlabo.
Destructieve handeling voor identificatie	Nee
Opmerking	Deze oppervlakte, volumes en gewichten zijn niet gemeten, maar geschat op basis van een benadering van de aanwezige onderdakplaten (de opgegeven hoeveelheden mogen niet gebruikt worden als maatstaf voor heffingen)

- Zorg voor een veilig beheer. Vermijd het beschadigen van het asbestmateriaal. Controleer de toestand jaarlijks op wijzigingen.

- Eenvoudige handelingen: mag via doe-het-zelf of door werknemer(s) met opleidingsattest eenvoudige handelingen
Voor het verwijderen van menuiserie onderdak moet men geschikte persoonlijke beschermingsmiddelen dragen: een wegwercoverall type 5/6, een P3-filtermasker of volgelaatsmasker, handschoenen en overschoenen.

Om stofvorming te beperken, worden de platen eerst nat gemaakt. Daarna worden ze voorzichtig losgeschroefd en één voor één verwijderd, zonder ze te breken. Mechanische bewerkingen zoals zagen of slijpen zijn strikt verboden.

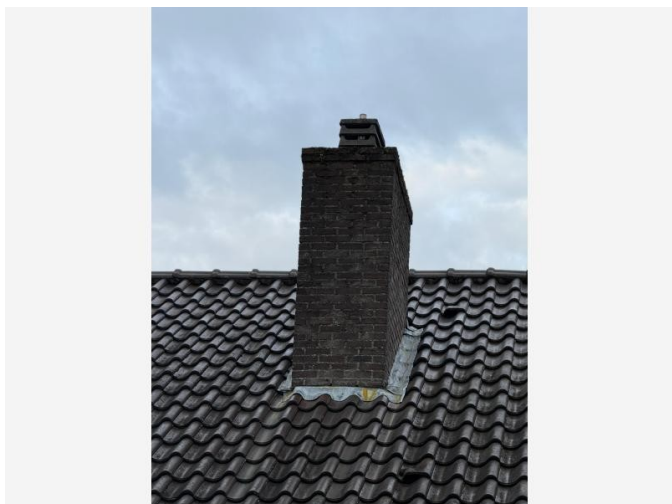
Tijdelijke beperking

Reden: Het te onderzoeken materiaal situeert zich hoger dan 3,50 m te rekenen vanaf een veilige ondergrond

Uitleg van de asbestdeskundige: Het was niet mogelijk de binnenzijde van de schoorsteen te inspecteren, aangezien deze zich hoger dan 3,5 meter boven een veilige ondergrond bevindt. In schoorstenen kunnen asbesthoudende materialen aanwezig zijn, zoals in de rookgasafvoer, in de koppelingen tussen buizen, rondom de schoorsteenmantel en in de gebruikte isolatiematerialen.

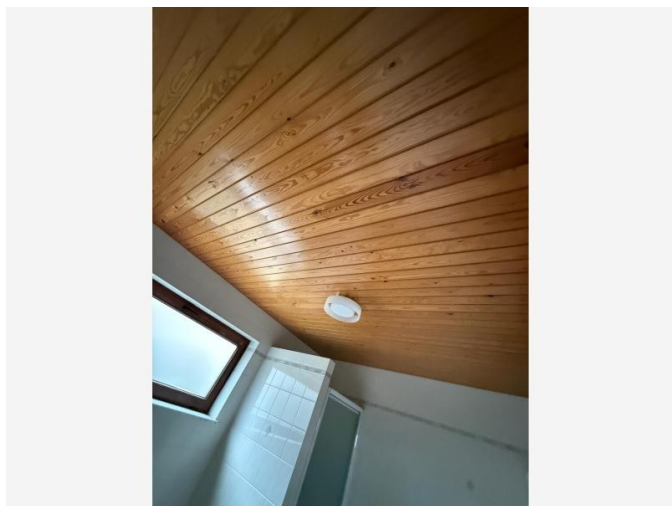
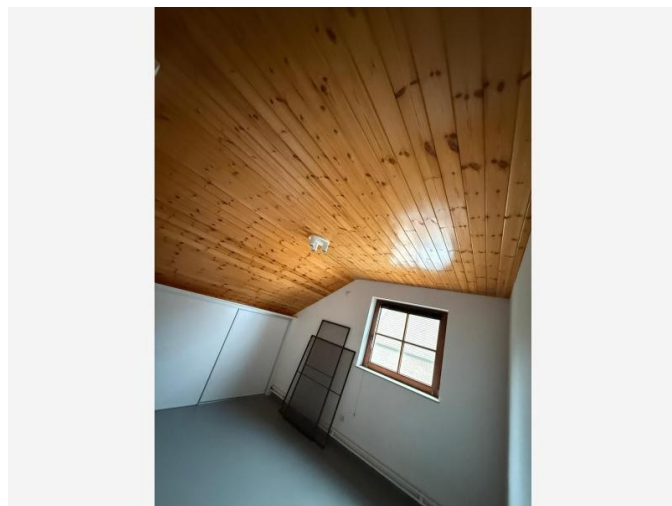
Informatie over een niet-asbestverdacht materiaal

Basis voor advies	De asbestdeskundige beoordeelt het materiaal als niet-asbestverdacht.
--------------------------	---

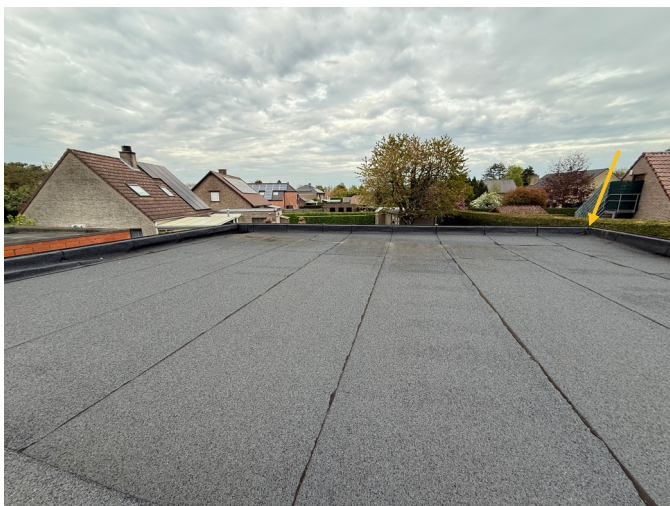
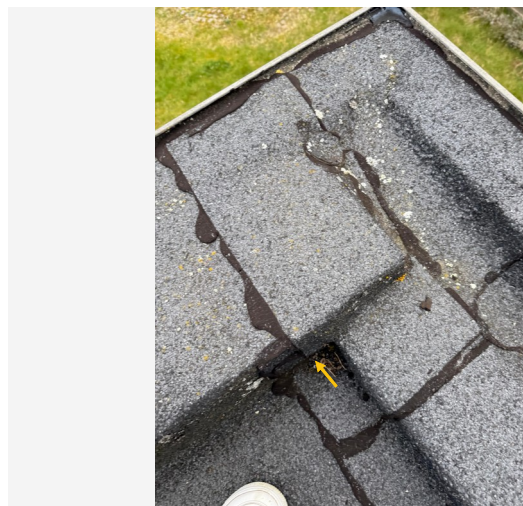
Fiche 4: Roofing plat dak

Geen asbest

#	Type	Referentie	Resultaat
4.1	Puntmonster	03	Geen asbest

Beschrijving	Roofing plat dak
Omgeving	Buiten
Primaire drager	Plat dak
Bindmiddel van materiaal	Bitumen (roofing, teer, asfalt)
Gebondenheid op basis van bindmiddel	Hecht
Hoeveelheid (oppervlakte - aantal)	• 40,00 m ² - 1 stuk
Totale oppervlakte	40,00 m ²
Identificatiemethode	Een monstername door de asbestdeskundige met laboanalyse door een asbestlabo.
Destructieve handeling voor identificatie	Nee
Opmerking	Deze oppervlakte, volumes en gewichten zijn niet gemeten, maar geschat op basis van een benadering van de aanwezige roofing (de opgegeven hoeveelheden mogen niet gebruikt worden als maatstaf voor heffingen). Om gevolgschade en lekkages te voorkomen en niet destructief te werk te gaan, is alleen de toplaag bemonsterd. We kunnen geen uitspraak doen over de onderliggende lagen. Bij renovatie of sloop dient er een destructief onderzoek uitgevoerd te worden van de roofing.

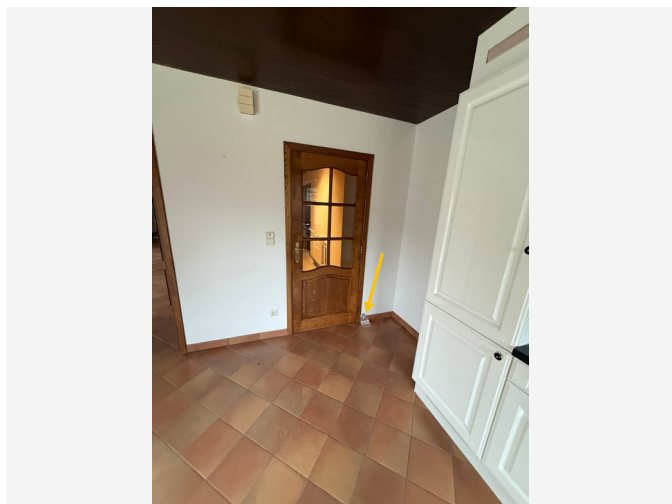
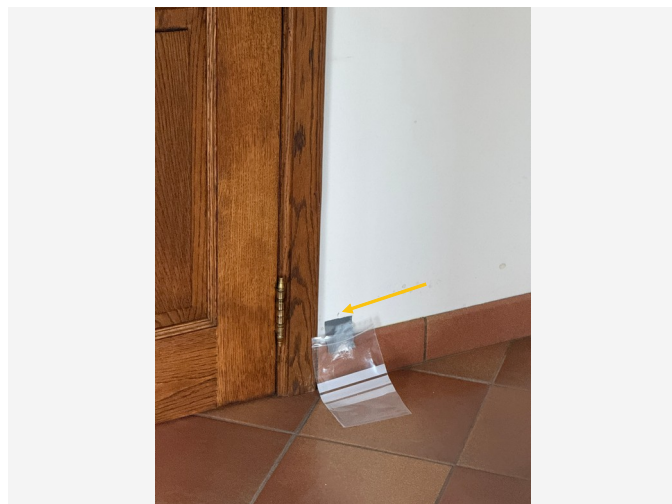
Fiche 5: Pleisterwerk muren

Geen asbest

#	Type	Referentie	Resultaat
5.1	Mengmonster	01	Geen asbest

Beschrijving	Pleisterwerk muren
Omgeving	Binnen
Primaire drager	Binnenwand
Bindmiddel van materiaal	Gips - kalk
Gebondenheid op basis van bindmiddel	Niet-hechtgebonden
Hoeveelheid (oppervlakte - dikte - aantal)	• 150,00 m ² - 2,00 cm - 1 stuk
Totaal volume	3,00 m ³
Identificatiemethode	Een monstername door de asbestdeskundige met laboanalyse door een asbestlabo.
Destructieve handeling voor identificatie	Nee
Opmerking	De aangegeven hoeveelheden zijn slechts een ruwe schatting en zijn niet geschikt voor het opstellen van een meetstaat voor bouwwerkzaamheden.

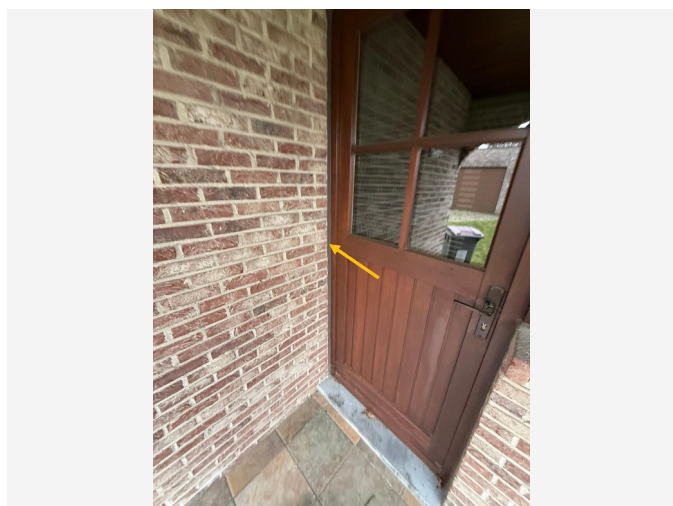
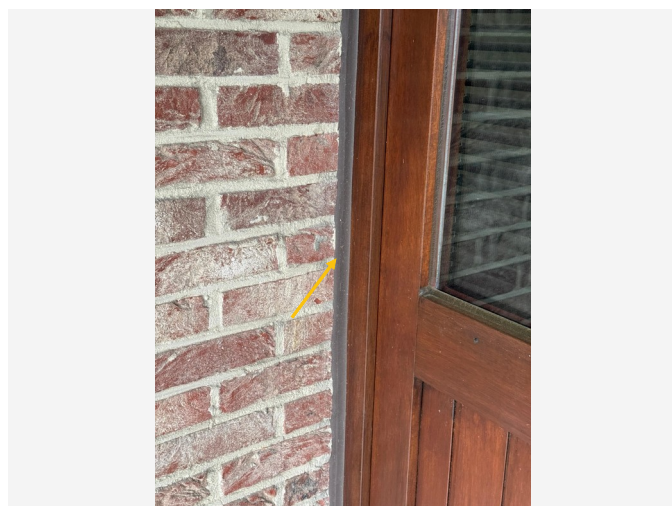
Beschrijving	Notitie	Terug te vinden op plannen
Fiche 6: kitvoeg tussen raam en gevelsteen	De beglazingskit in de ramen is zeer zacht en vertoont alle kenmerken van siliconenkit. Dit is niet asbesthoudend.	Plan 1.2: Gelijkvloers
Fiche 7: Dakbedekking	-	Plan 1.4: Bovenaanzicht dak
Fiche 8: Materialen op of rond de stookketel	-	Plan 1.1: Kelder
