# Asbestinventarisatetest

Savel 20, 2490 Balen

Attestnummer : 20251203-000345.000

**Niet-asbestveilig**

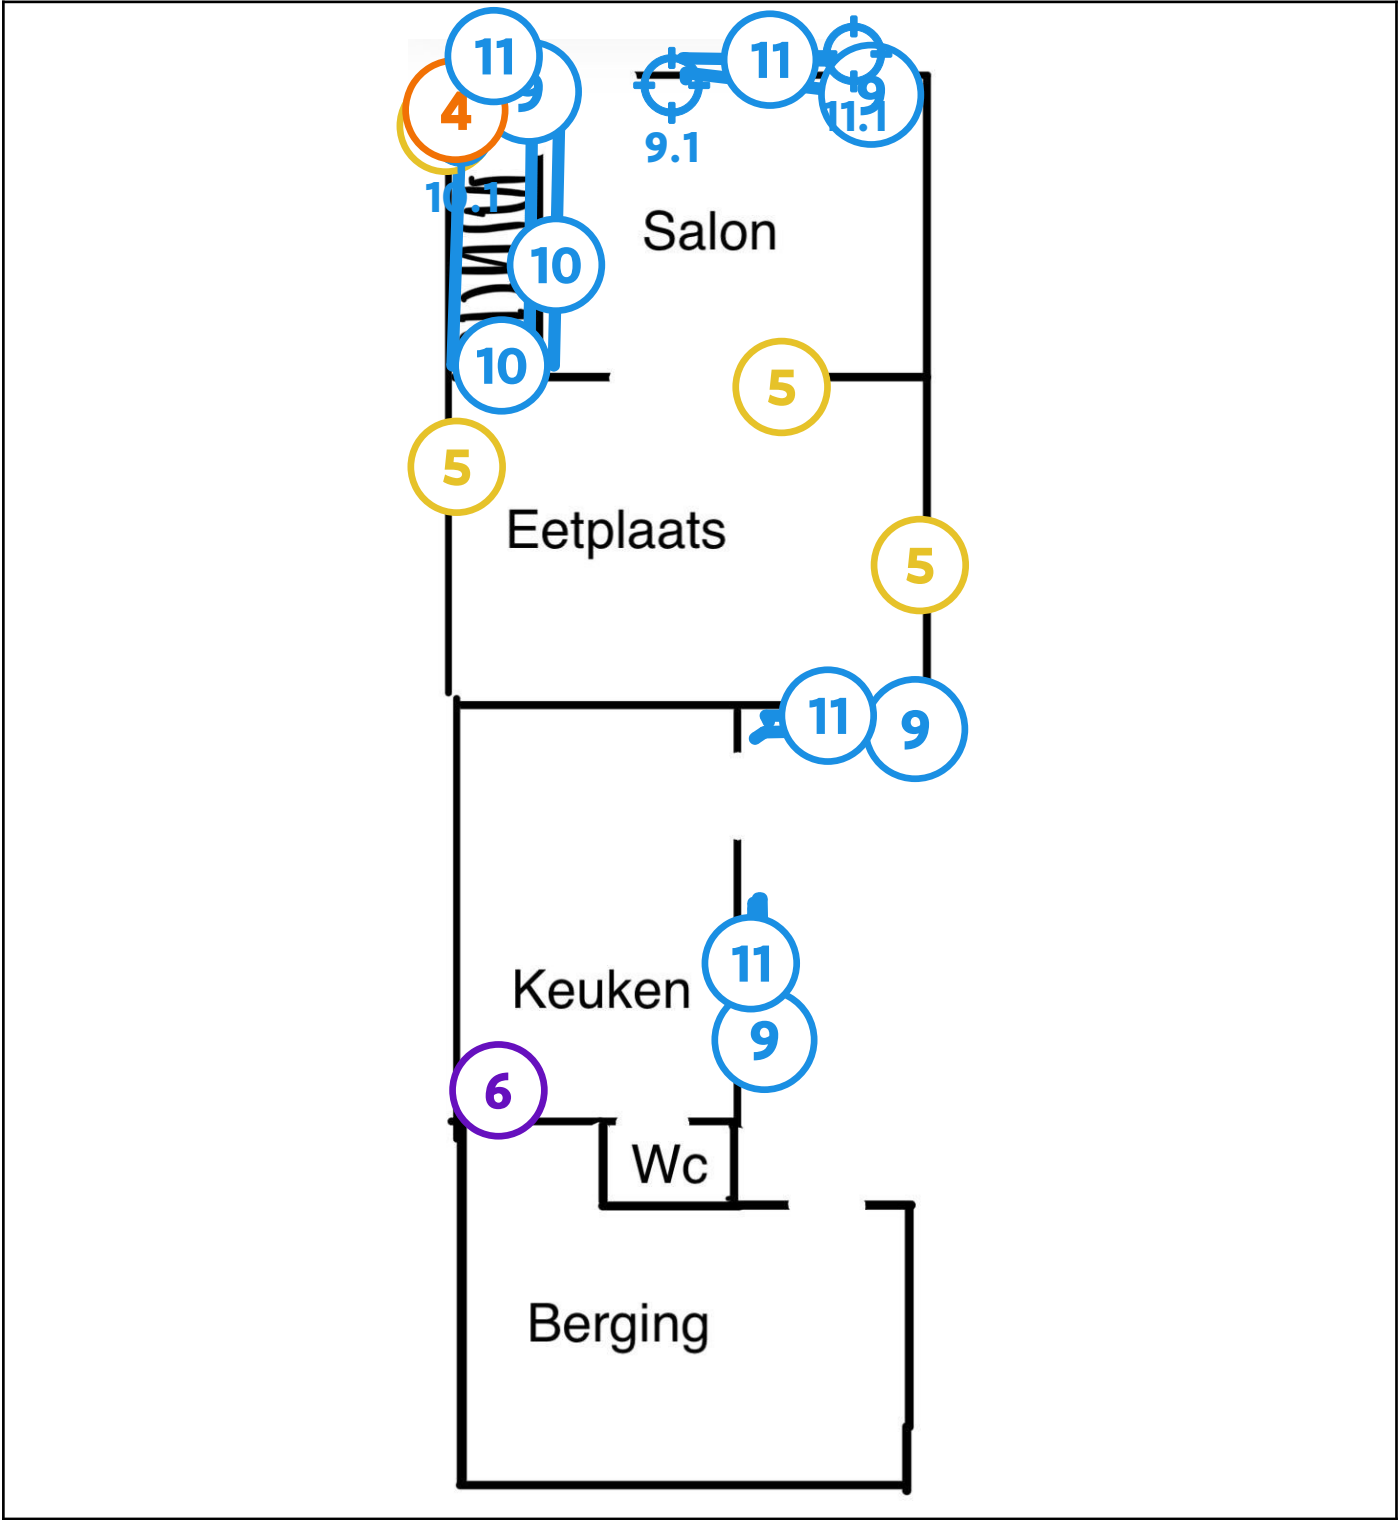
# Plan 1.1: Gelijkvloers

| Beschrijving | Type | Actie |
|---|---|---|
| 4. Plaat in zekeringskast | Asbestmateriaal | Verwijderen |

| 5. Bakeliet | Asbestmateriaal | Zorgvuldig beheren |
| 6. Rookgaskanalen | Beperking | - |

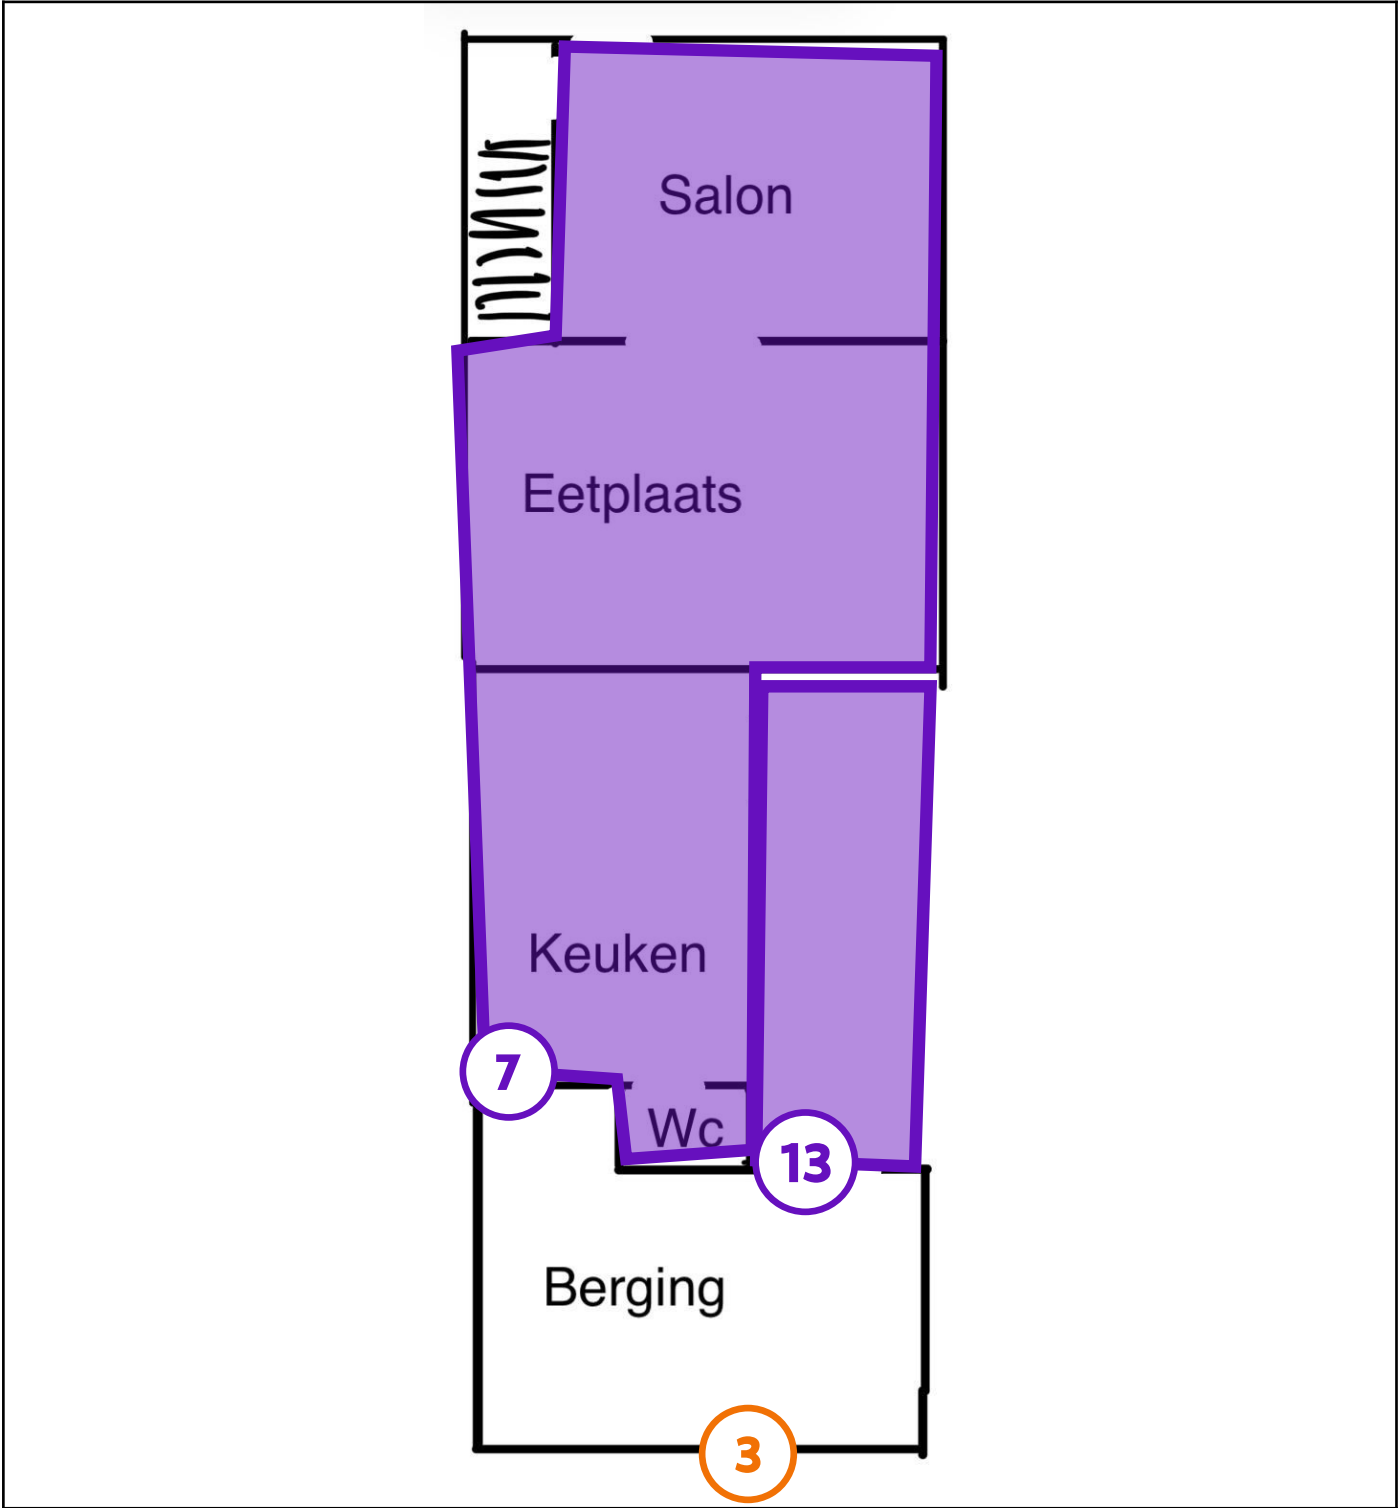
# Plan 1.2: Gelijkvloers

| Beschrijving | Type | Actie |
|---|---|---|
| 3. Rookgaskanaal | Asbestmateriaal | Verwijderen |

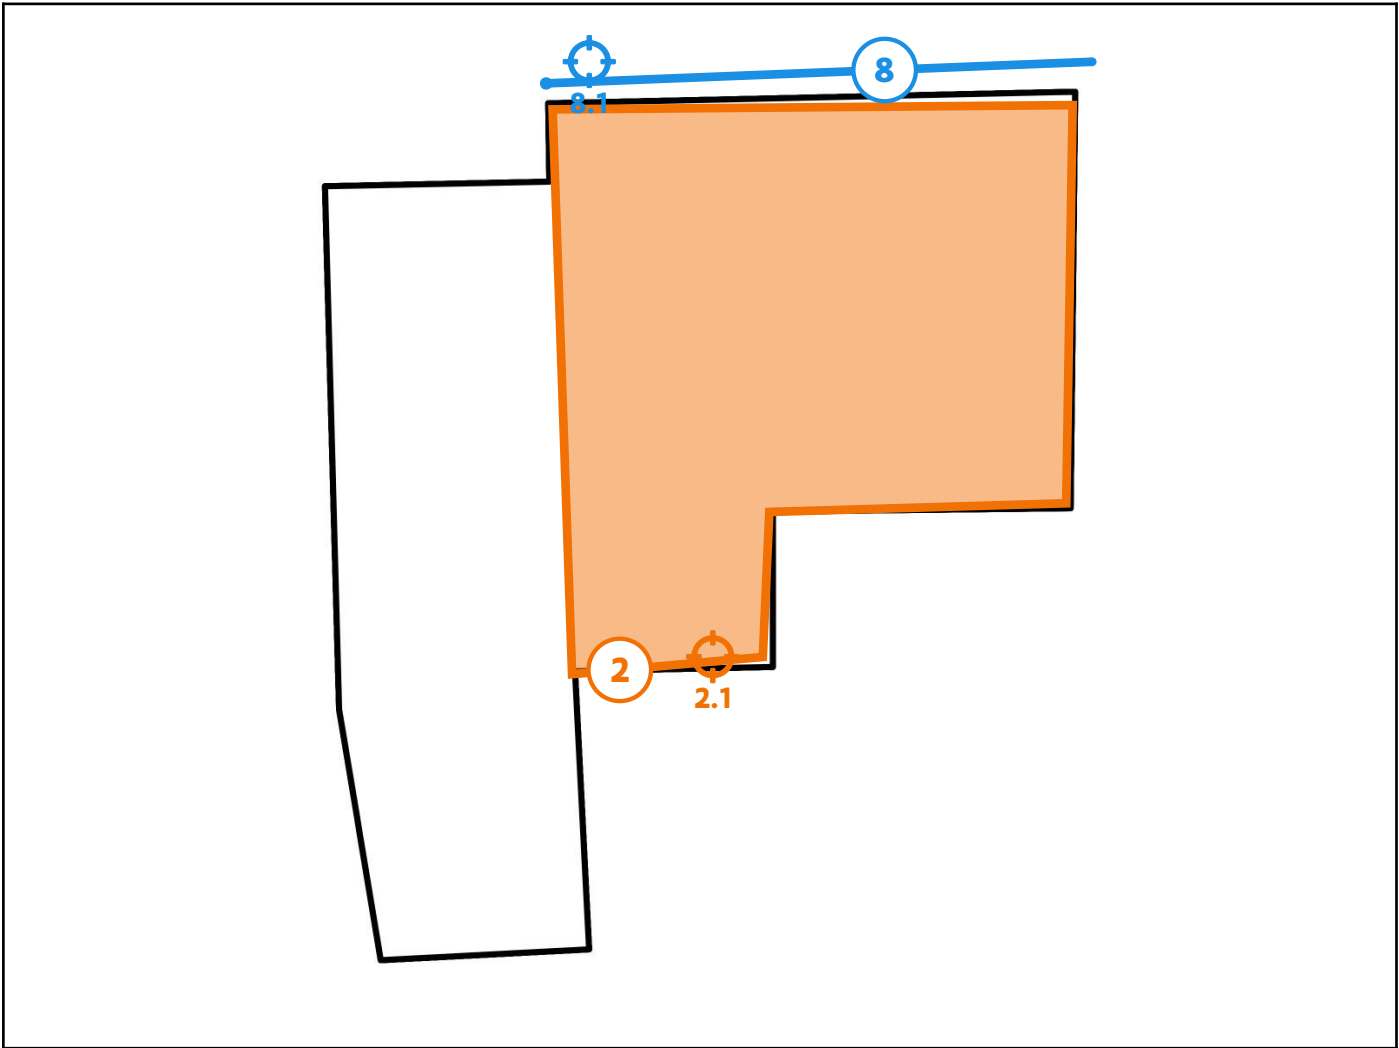
# Plan 1.6: Hoofdgebouw plan

| Beschrijving | Type | Actie |
|---|---|---|
| 2. Dak van de schuur | Asbestmateriaal | <div>Verwijderen</div> |

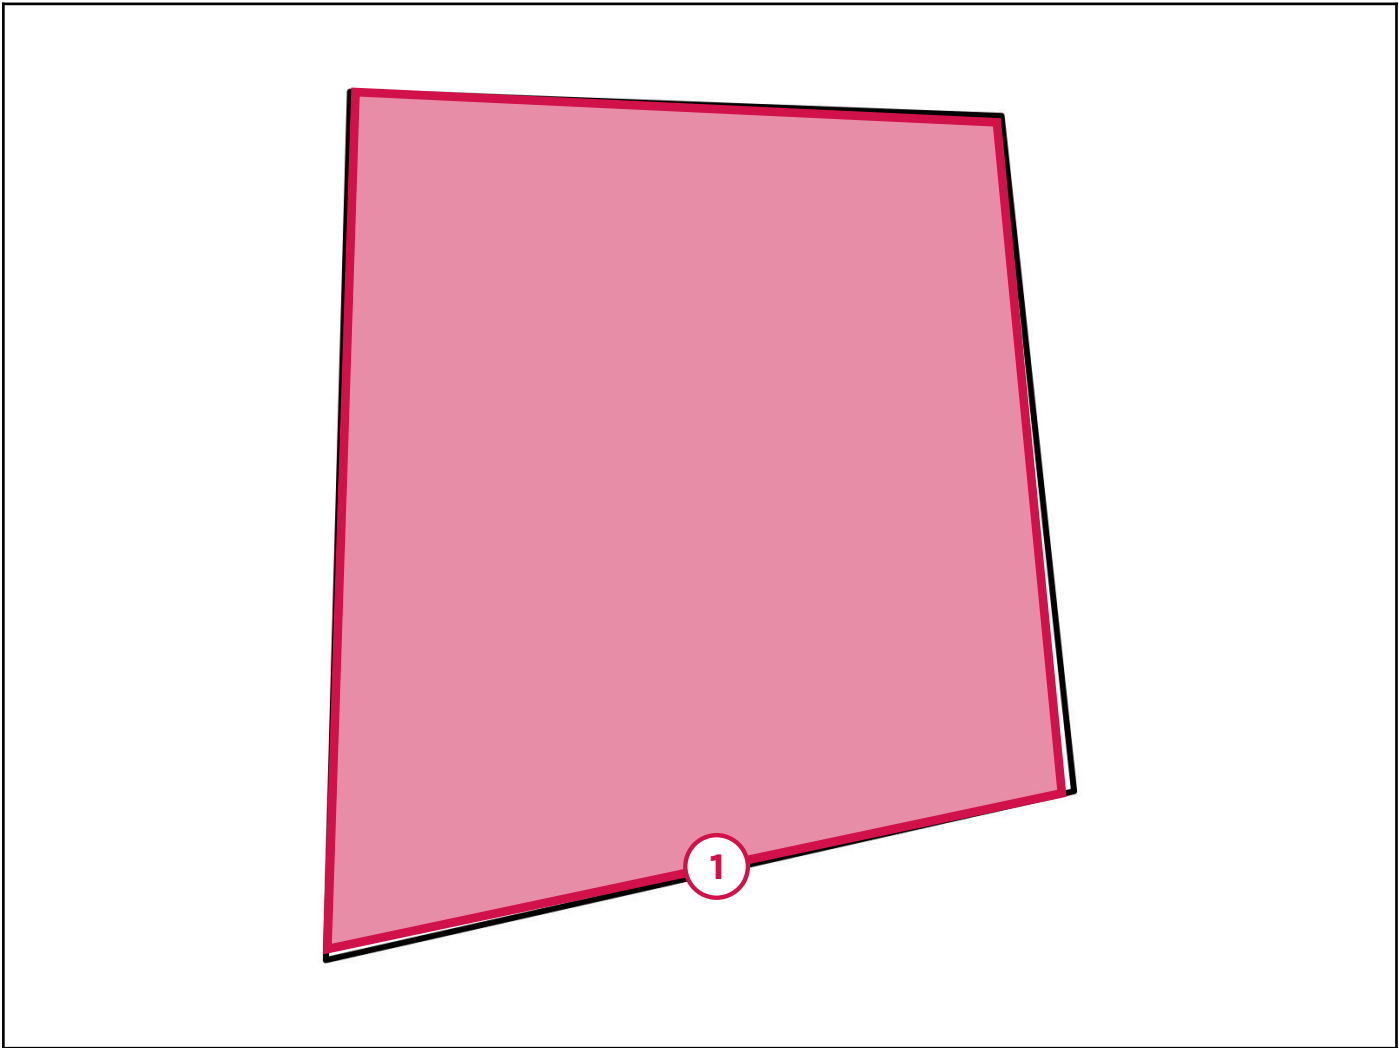
# Plan 2.1: Afdak plan

| Beschrijving | Type | Actie |
|---|---|---|
| 1. Ingevallen afdak | Asbestmateriaal | Dringend verwijderen |

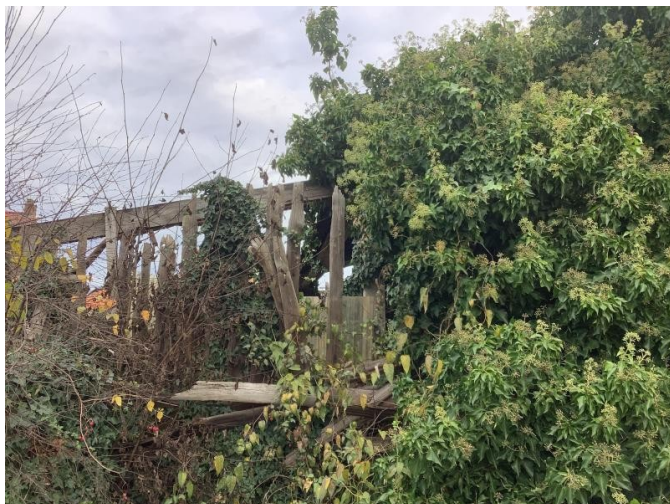
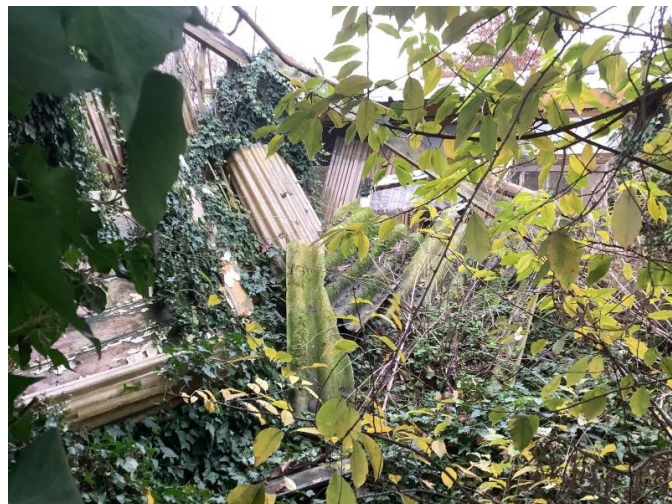
| Eindbeoordeling materiaalrisico | Hoog materiaalrisico en/of hoge kans op vezelvrijgave |

| Asbestsoort (vezeltype) | Crocidoliet aanwezig |
| Toestand van het materiaal | Zwaar beschadigd, zwaar verweerd |

| Beschrijving | Ingevallen afdak |
| Asbestmateriaal | Dak- en gevelbekleding - Golfplaat |
| Hoeveelheid (oppervlakte - aantal) | <ul style="list-style-type: none"><li>• 35,00 m<sup>2</sup> - 1 stuk</li></ul> |

**Dringend verwijderen**

- Verwijder dit asbestmateriaal zo snel mogelijk. Volg de toestand goed op.
- Hemelwater dat afspoelt van asbestcement daken of gevels kan asbestdeeltjes bevatten. Gebruik het enkel voor gesloten circuits (bv. spoelen toiletten). Reinig na het vervangen van het dak of de gevel de dakgoten en regenwaterput of -ton om asbesthoudend sediment of slib te verwijderen
- Voer bijkomende staalname(s) uit.

- Eenvoudige handelingen: mag via doe-het-zelf of door werknemer(s) met opleidingsattest eenvoudige handelingen  
Wij adviseren om dit te laten verwijderen door een aannemer.  
De toepassing voor en tijdens het verwijderen steeds goed bevochtigen en/of fixeren.  
Het afval op een correcte manier afvoeren en verpakken.  
Draag steeds een ffp3 mondkmasker of een halfgelaatsmasker met P 3 filter.

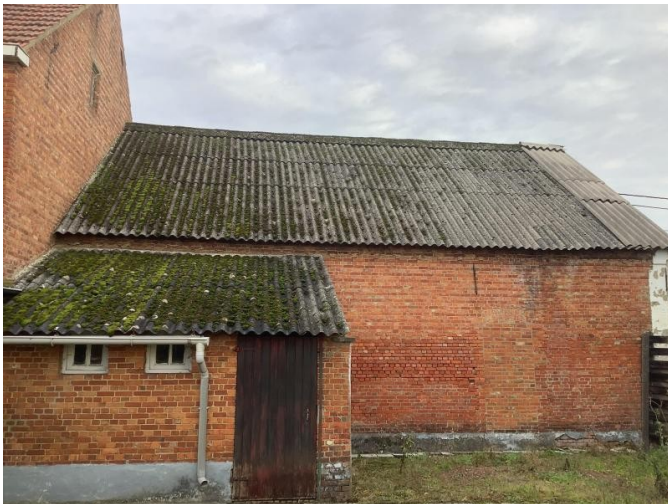
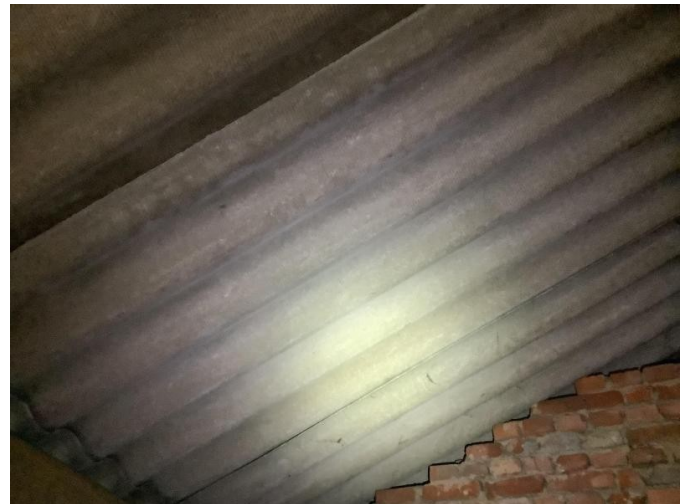
| Eindbeoordeling materiaalrisico | Verhoogd materiaalrisico en/of verhoogde kans op vezelvrijgave |

| Asbestsoort (vezeltype) | Alleen chrysotiel |
| Toestand van het materiaal | Matig beschadigd, matig verweerd |

| # | Type | Referentie | Resultaat |
|---|---|---|---|
| 2.1 | Puntmonster | 53616/04 | Chrysotiel |

| Beschrijving | Dak van de schuur |
| Asbestmateriaal | Dak- en gevelbekleding - Golfplaat |

Verwijderen

- Zorg voor een veilig beheer. Vermijd het beschadigen van het asbestmateriaal. Controleer de toestand jaarlijks op wijzigingen.
- Verwijder dit asbestmateriaal zo snel mogelijk. Volg de toestand goed op.
- Hemelwater dat afspoelt van asbestcement daken of gevels kan asbestdeeltjes bevatten. Gebruik het enkel voor gesloten circuits (bv. spoelen toiletten). Reinig na het vervangen van het dak of de gevel de dakgoten en regenwaterput of -ton om asbesthoudend sediment of slib te verwijderen

- Eenvoudige handelingen: mag via doe-het-zelf of door werknemer(s) met opleidingsattest eenvoudige handelingen  
Wij adviseren om dit te laten verwijderen door een aannemer.  
De toepassing voor en tijdens het verwijderen steeds goed bevochtigen en/of fixeren.  
Het afval op een correcte manier afvoeren en verpakken.

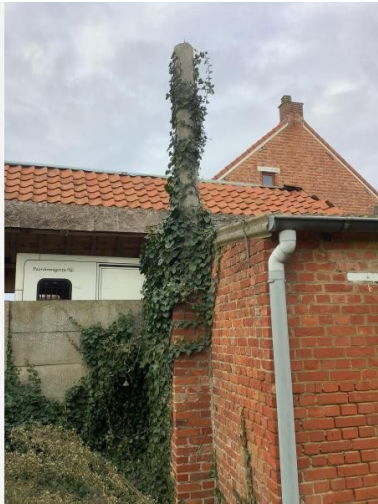
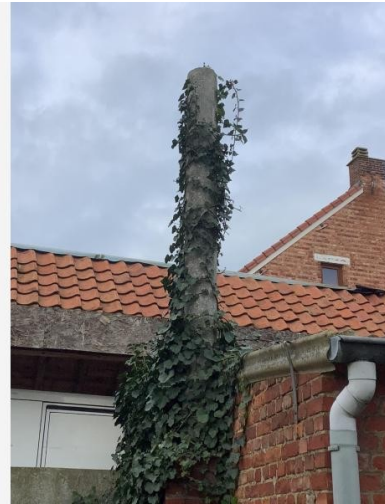
| Eindbeoordeling materiaalarisico | Verhoogd materiaalarisico en/of verhoogde kans op vezelvrijgave |

| Asbestsoort (vezeltype) | Crocidoliet aanwezig |
| Toestand van het materiaal | Matig beschadigd, matig verweerd |

| Beschrijving | Rookgaskanaal |
| Asbestmateriaal | Rookgaskanaal |

Verwijderen

- Zorg voor een veilig beheer. Vermijd het beschadigen van het asbestmateriaal. Controleer de toestand jaarlijks op wijzigingen.
- Verwijder dit asbestmateriaal zo snel mogelijk. Volg de toestand goed op.
- Voer bijkomende staalname(s) uit.

- Eenvoudige handelingen: mag via doe-het-zelf of door werknemer(s) met opleidingsattest eenvoudige handelingen  
Wij adviseren om dit te laten verwijderen door een aannemer.  
De toepassing voor en tijdens het verwijderen steeds goed bevochtigen en/of fixeren.  
Het afval op een correcte manier afvoeren en verpakken.  
Draag steeds een ffp3 mondk masker of een halfgelaatsmasker met P 3 filter.

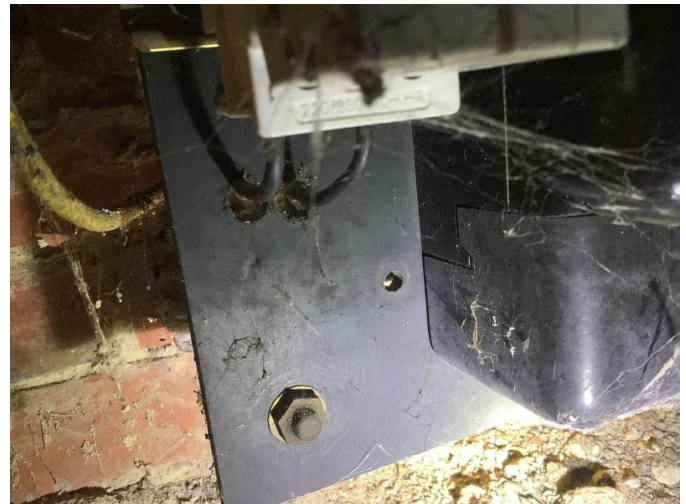
| Eindbeoordeling materiaalarisico | Verhoogd materiaalarisico en/of verhoogde kans op vezelvrijgave |

| Asbestsoort (vezeltype) | Crocidoliet aanwezig |
| Toestand van het materiaal | Licht beschadigd, licht verweerd. Intact calciumsilicaatmateriaal of categorie III 'gebondenheid' |

| Beschrijving | Plaat in zekeringskast |
| Asbestmateriaal | Plaat, paneel, tablet - Generiek |

Verwijderen

- Zorg voor een veilig beheer. Vermijd het beschadigen van het asbestmateriaal. Controleer de toestand jaarlijks op wijzigingen.
- Verwijder dit asbestmateriaal zo snel mogelijk. Volg de toestand goed op.
- Voer bijkomende staalname(s) uit.

- Eenvoudige handelingen: mag via doe-het-zelf of door werknemer(s) met opleidingsattest eenvoudige handelingen  
Kan enkel verwijderd worden nadat de elektriciteitsmeter verwijderd werd door een werknemer met Opleidings Attest eenvoudige handelingen. Wij adviseren om dit te laten verwijderen door een aannemer.
- De toepassing voor en tijdens het verwijderen steeds goed bevochtigen en/of fixeren.
- Het afval op een correcte manier afvoeren en verpakken.
- Draag steeds een ffp3 mondkmasker of een halfgelaatsmasker met P 3 filter.
