Asbestinventarisatetest

Ketenstraat 12, 8890 Moorslede

Attestnummer : 20240312-000169.000

Uitgegeven op : 12.03.2024

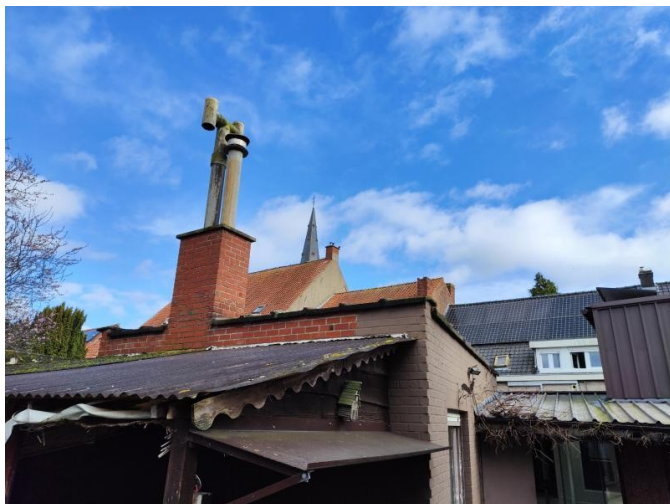
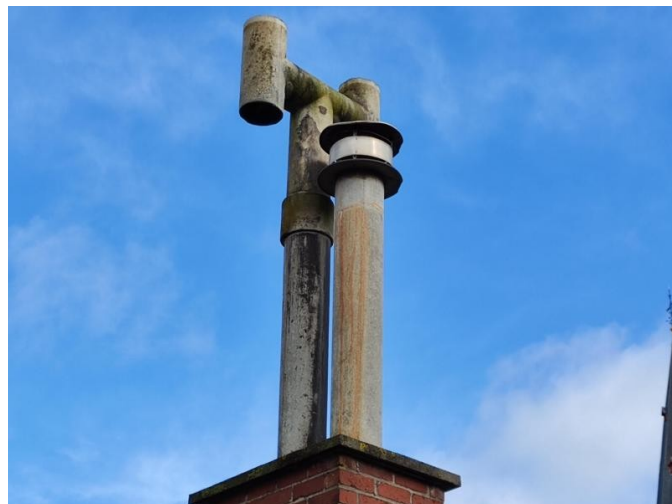
Het asbestmateriaal valt onder de mijlpaal van 2034.

Eindbeoordeling materiaalrisico	Laag materiaalrisico en/of verlaagde kans op vezelvrijgave
---------------------------------	--

Gebondenheid	Categorie 1: hechtgebonden in oorsprong
Asbestsoort (vezeltype)	Crocidoliet aanwezig
Asbestconcentratie	Laag (< 50%)
Afschermingsgraad van het gehele materiaal	Geheel of deels vrij aan de buitenlucht
Toestand van het materiaal	Licht beschadigd, licht verweerd. Intact materiaal type Pical – asbestboard of categorie III 'gebondenheid'

Beschrijving	Rookafvoer ovens bakkerij
Omgeving	Buiten
Primaire drager	Afboording, omheining...
Asbestmateriaal	Rookgaskanaal
Bindmiddel van asbestmateriaal	Cement
Gebondenheid op basis van bindmiddel	Hecht
Hoeveelheid (lengte - omtrek - dikte - aantal)	<ul style="list-style-type: none">• 1,50 m - 50,00 cm - 1,00 cm - 2 stuks
Totaal volume	0,015 m ³
Eenvoudig bereikbaar	Ja
Bevestigingswijze	<ul style="list-style-type: none">• Verlijmd, ingegoten, versmeerd

Verwijderen

- Zorg voor een veilig beheer. Vermijd het beschadigen van het asbestmateriaal. Controleer de toestand jaarlijks op wijzigingen.

- Eenvoudige handelingen: mag via doe-het-zelf of door werknemer(s) met opleidingsattest eenvoudige handelingen
Bij werken kan de schouw relatief eenvoudig verwijderd worden. Voor meer info hoe je dit veilig kan uitvoeren, kijk op <https://ovam.vlaanderen.be/voorzorgsmaatregelen-bij-asbestverwijdering>

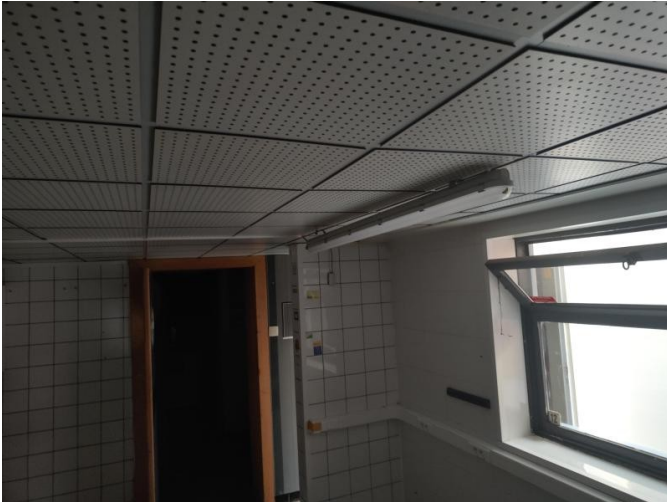
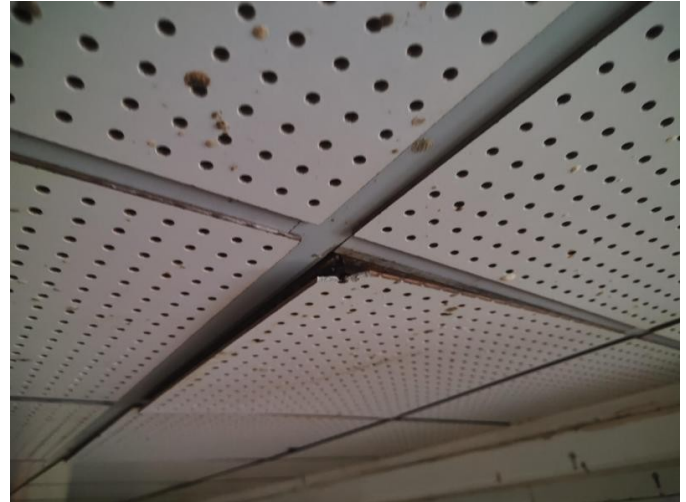
Fiche 2: Plaatmateriaal plafond werkruimte + hal bij keuken

Het asbestmateriaal valt onder de mijlpaal van 2040.

Eindbeoordeling materiaalrisico	Laag materiaalrisico en/of verlaagde kans op vezelvrijgave
---------------------------------	--

Gebondenheid	Categorie 1: hechtgebonden in oorsprong
Asbestsoort (vezeltype)	Alleen chrysotiel
Asbestconcentratie	Laag (< 50%)
Afschermingsgraad van het gehele materiaal	Geheel of deels (ook) vrij aan de binnenlucht
Toestand van het materiaal	Licht beschadigd, licht verweerd. Intact materiaal type Pical – asbestboard of categorie III 'gebondenheid'

#	Type	Referentie	Resultaat
2.1	Mengmonster	S5	Chrysotiel

Beschrijving	Plaatmateriaal plafond werkruimte + hal bij keuken
Omgeving	Binnen
Primaire drager	Plafond
Asbestmateriaal	Plaat, paneel, tablet - Generiek
Bindmiddel van asbestmateriaal	Cement
Gebondenheid op basis van bindmiddel	Hecht
Hoeveelheid (oppervlakte - dikte - aantal)	• 32,55 m ² - 0,50 cm - 1 stuk

Zorgvuldig beheren

- Zorg voor een veilig beheer. Vermijd het beschadigen van het asbestmateriaal. Controleer de toestand jaarlijks op wijzigingen.

- Eenvoudige handelingen: mag via doe-het-zelf of door werknemer(s) met opleidingsattest eenvoudige handelingen
Bij werken aan de plafondafwerking kan deze toepassing relatief eenvoudig verwijderd worden. Voor meer info hoe je dit veilig kan uitvoeren, kijk op <https://ovam.vlaanderen.be/voorzorgsmaatregelen-bij-asbestverwijdering>

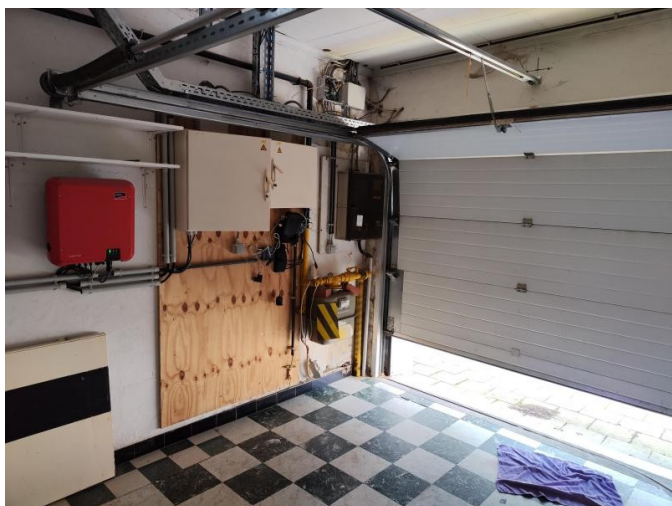
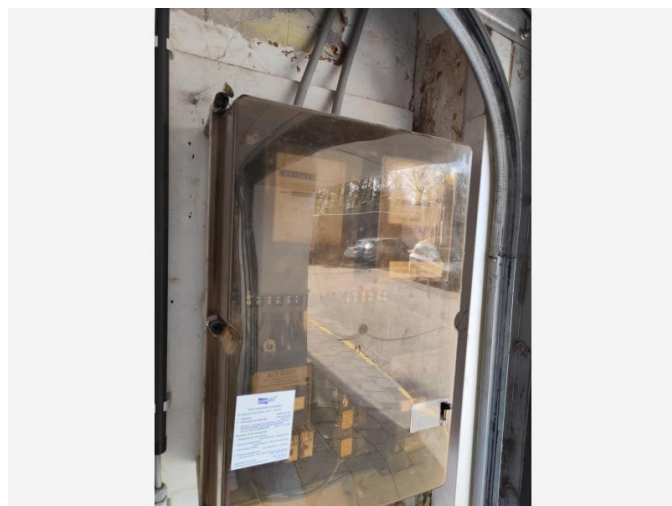
Het asbestmateriaal valt onder de mijlpaal van 2040.

Eindbeoordeling materiaalrisico	Zeer laag materiaalrisico en/of zeer lage kans op vezelvrijgave
---------------------------------	---

Gebondenheid	Categorie 1: hechtgebonden in oorsprong
Asbestsoort (vezeltype)	Crocidoliet aanwezig
Asbestconcentratie	Laag (< 50%)
Afschermingsgraad van het gehele materiaal	Stootvaste afscherming of omkasting
Toestand van het materiaal	Onbeschadigd, niet verweerd

Beschrijving	Bakelieten elektriciteitsinfrastructuur
Omgeving	Buiten
Primaire drager	Communicatie en elektrische infrastructuur en uitrusting
Asbestmateriaal	Plaat, paneel, tablet - Type Bakeliet
Bindmiddel van asbestmateriaal	Kunststof of -hars
Gebondenheid op basis van bindmiddel	Hecht
Hoeveelheid (oppervlakte - dikte - aantal)	• 0,01 m ² - 1,00 cm - 3 stuks
Totaal volume	< 0,001 m ³
Eenvoudig bereikbaar	Ja
Bevestigingswijze	• Geklemd • Geschroefd

Zorgvuldig beheren

- Zorg voor een veilig beheer. Vermijd het beschadigen van het asbestmateriaal. Controleer de toestand jaarlijks op wijzigingen.

- Eenvoudige handelingen: mag via doe-het-zelf of door werknemer(s) met opleidingsattest eenvoudige handelingen
Bij vernieuwing van de tellers kan deze toepassing eenvoudig verwijderd worden. Voor meer info hoe je dit veilig kan uitvoeren, kijk op <https://ovam.vlaanderen.be/voorzorgsmaatregelen-bij-asbestverwijdering>

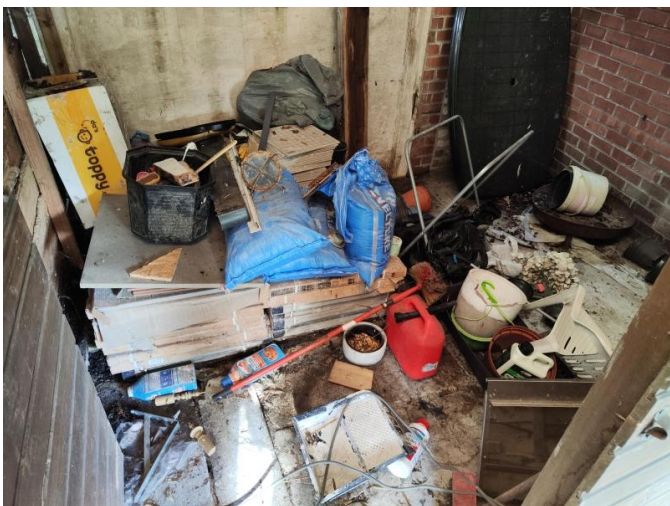
Tijdelijke beperking

Reden: Materiaal in opslag

Uitleg van de asbestdeskundige: Materiaal in opslag in het tuinhuis achteraan verhinderde een sluitend onderzoek.

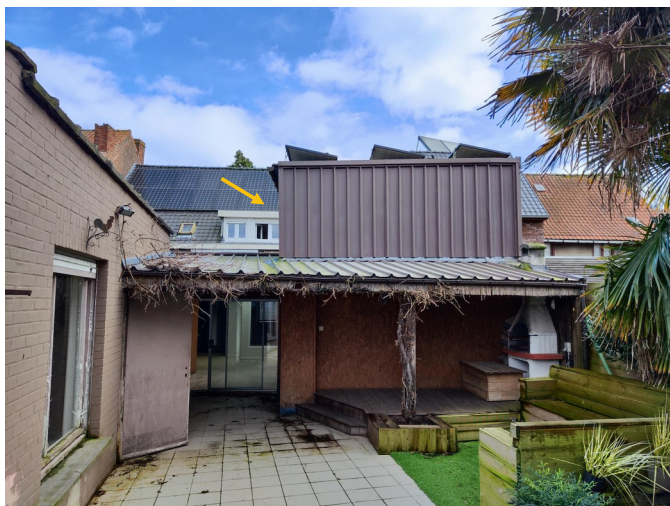
Permanente beperking

Reden: Het te onderzoeken materiaal situeert zich hoger dan 3,50 m te rekenen vanaf een veilige ondergrond

Uitleg van de asbestdeskundige: De afwerking van de dakkapellen kon niet geïnspecteerd worden op een veilige manier.

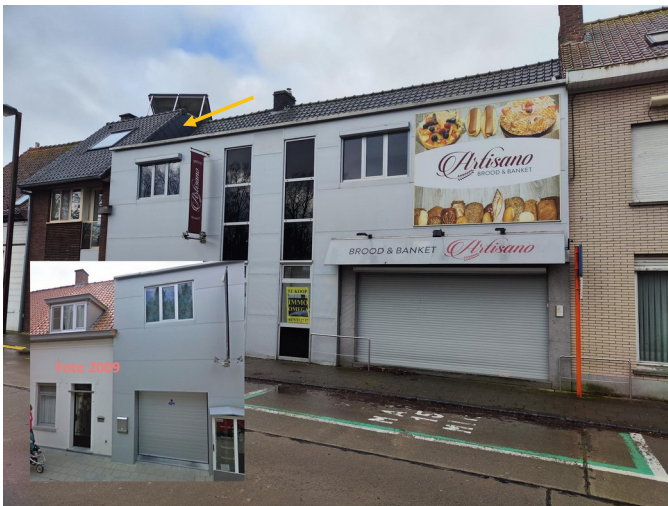
De leien gevelbekleding op de perceelsgrens dateert van na 2009 en is dus per definitie vrij van asbest.

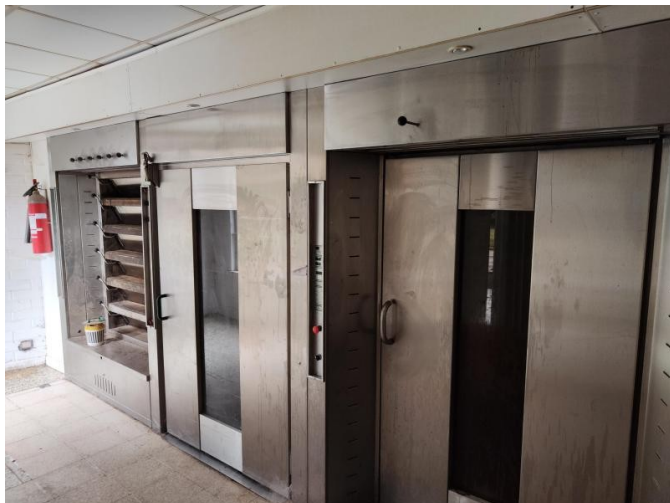
Fiche 8: Aanwezige technische installaties warme bakker

In het gebouw zijn de installatie van een warme bakker aanwezig. Van buitenaf konden geen asbestverdachte materialen vastgesteld worden, maar mogelijks zijn deze intern in de technische installatie wel aanwezig.

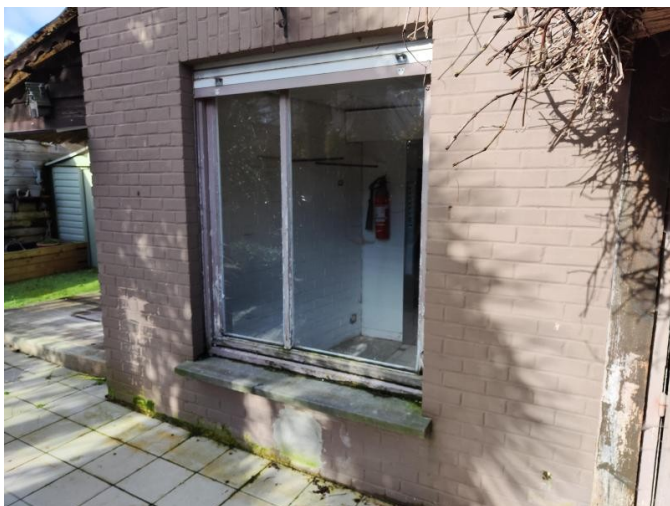
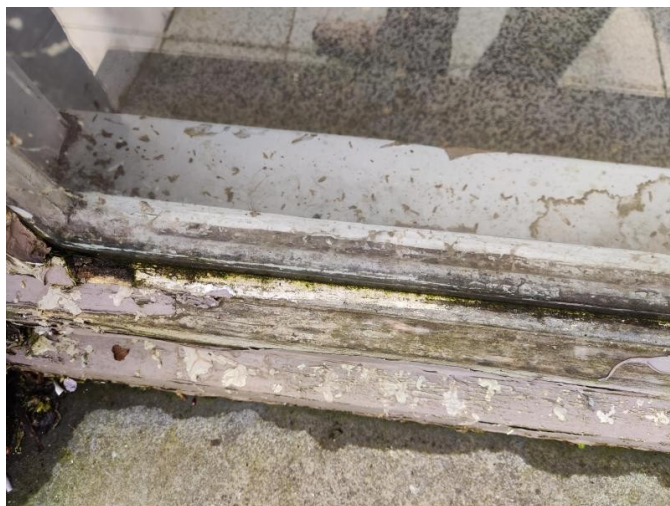
Geen asbest

#	Type	Referentie	Resultaat
9.1	Puntmonster	S3	Geen asbest

Beschrijving	Kit ramen gelijkvloers binnenkoer
Omgeving	Buiten
Primaire drager	Wandopening verticaal (raam, deur, ...)
Bindmiddel van materiaal	Kitten, mastiek, pasta

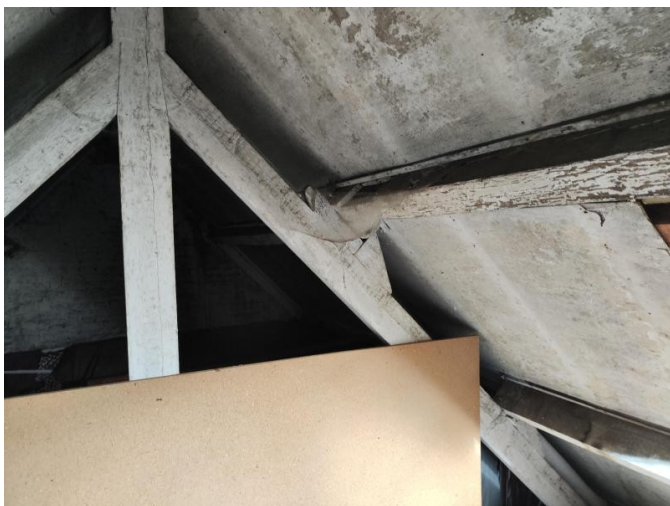
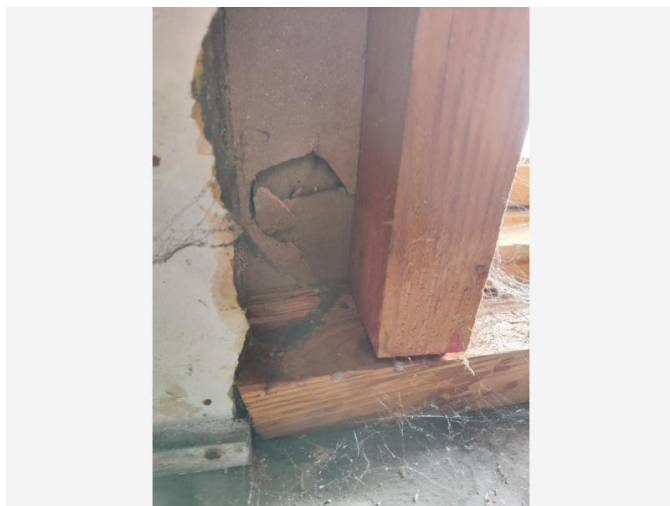
Geen asbest

#	Type	Referentie	Resultaat
10.1	Puntmonster	S1	Geen asbest

Beschrijving	Onderdakplaten schuin dak hoofdgebouw
Omgeving	Binnen
Primaire drager	Schuin dak
Bindmiddel van materiaal	Cement

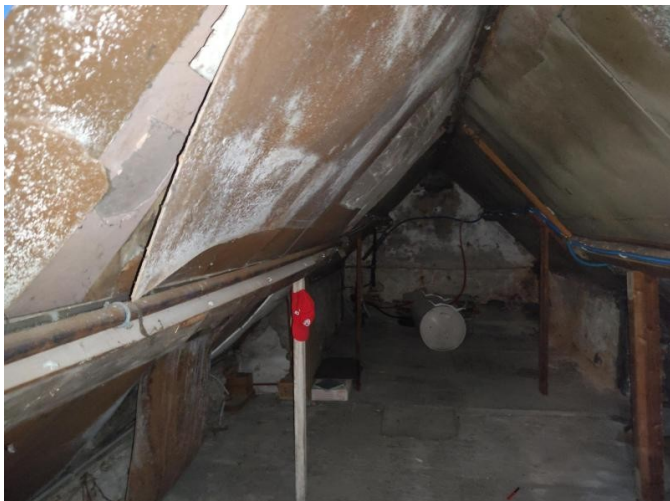
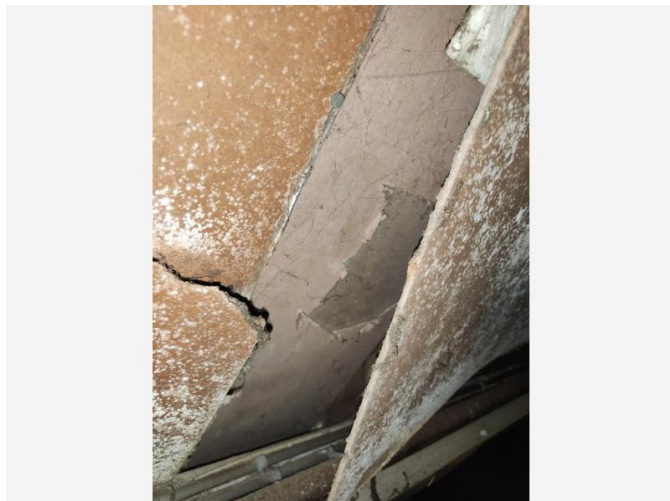
Fiche 11: Onderdakplaten schuin dak boven technische ruimtes bakkerij

Geen asbest

#	Type	Referentie	Resultaat
11.1	Puntmonster	S6	Geen asbest

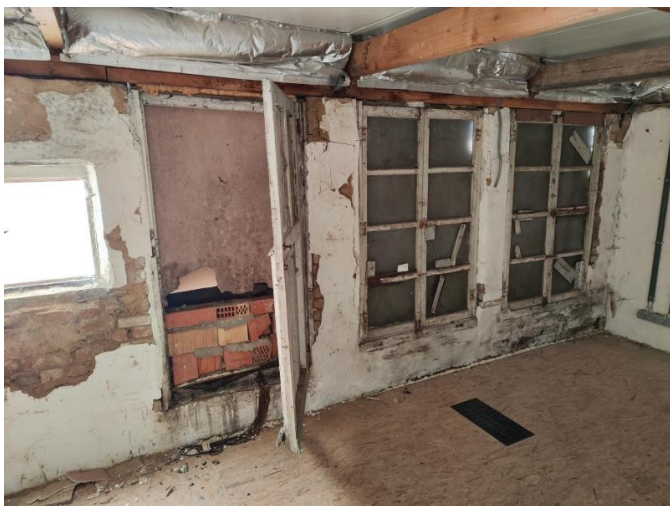
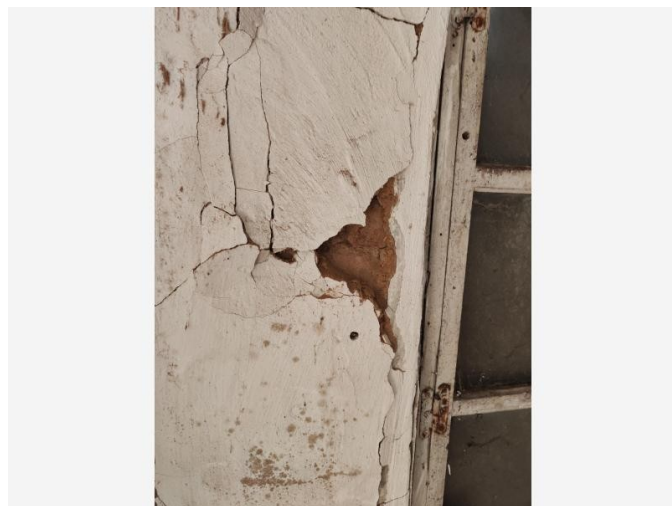
Fiche 12: Pleisterwerk muur gelijkvloers

Geen asbest

#	Type	Referentie	Resultaat
12.1	Mengmonster	S2	Geen asbest

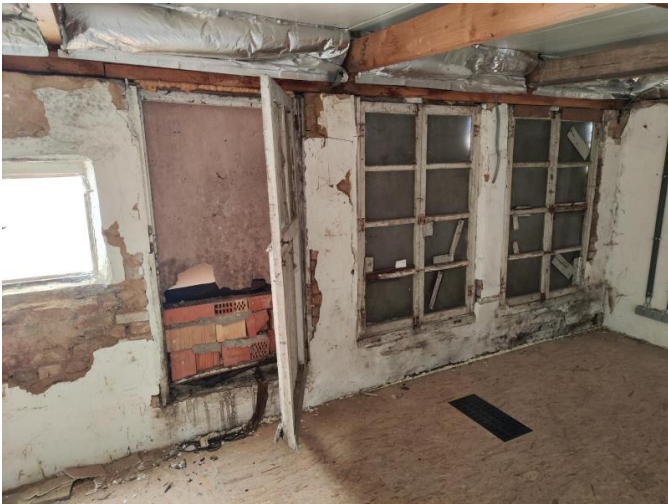
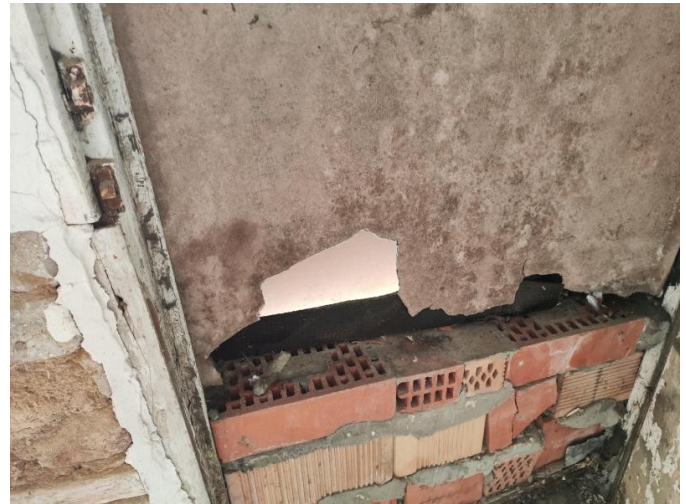
Fiche 13: Plaatmateriaal afscherming berging 1e verdieping

Geen asbest

#	Type	Referentie	Resultaat
13.1	Puntmonster	S4	Geen asbest
