Asbestinventarisatetest

Leopoldstraat 80, 8930 Menen

Attestnummer : 20240218-000010.000

Niet-asbestveilig

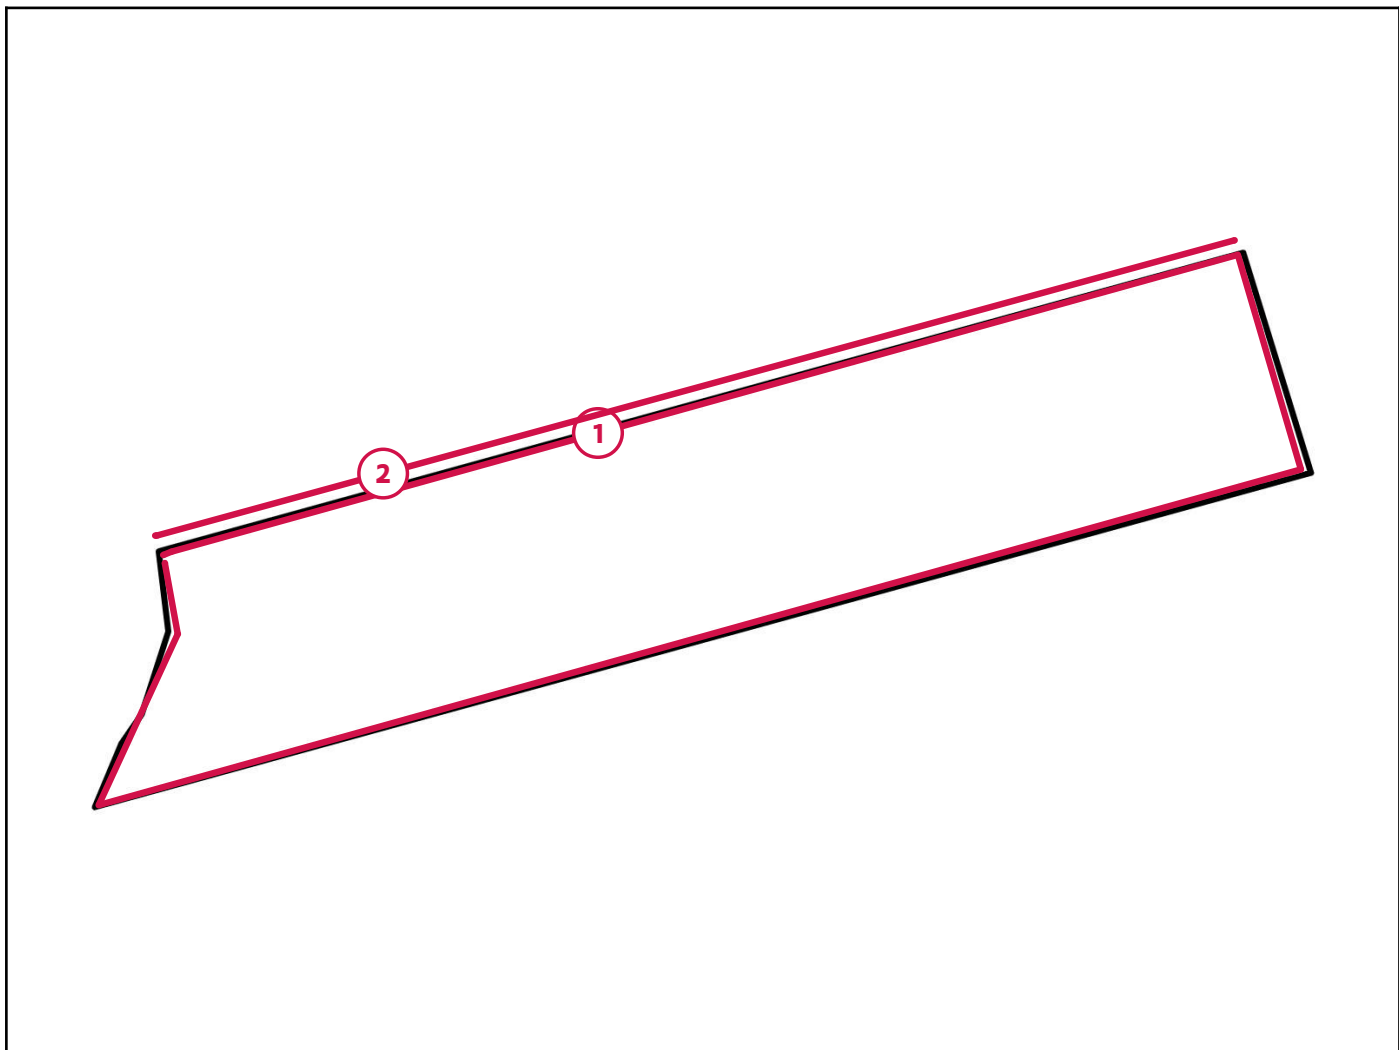
Plan 1.1: Bijgebouw plan

Beschrijving	Type	Actie
1. Dak in golfplaten	Asbestmateriaal	Dringend verwijderen
2. slib in goot van garages	Asbestmateriaal	Dringend verwijderen

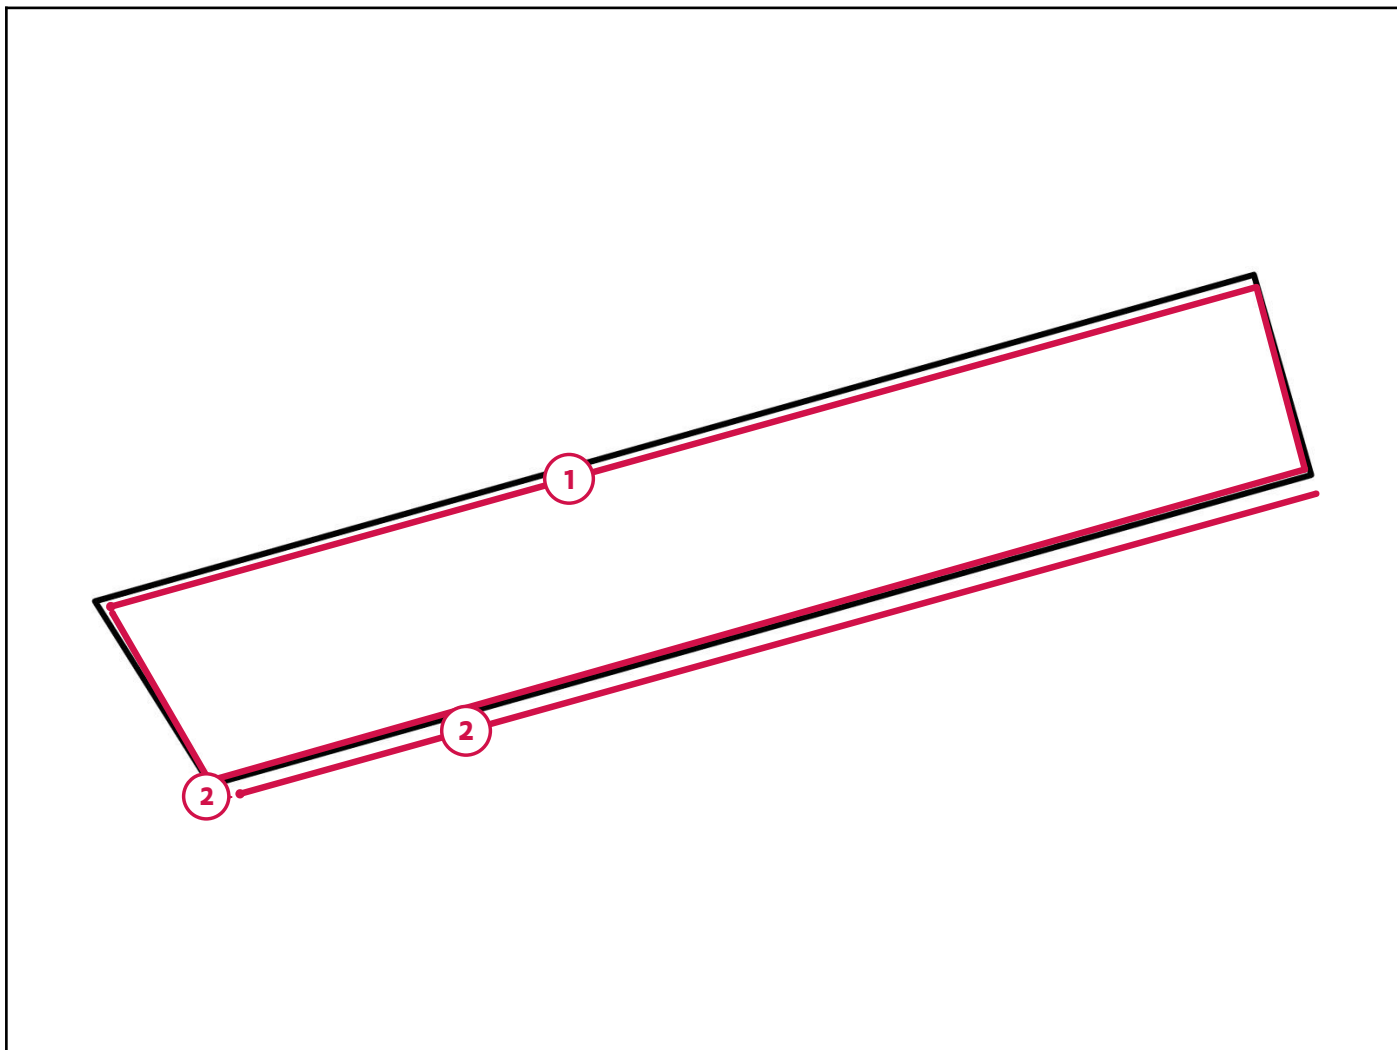
Plan 2.1: Hoofdgebouw plan

Beschrijving	Type	Actie
1. Dak in golfplaten	Asbestmateriaal	Dringend verwijderen
2. slib in goot van garages	Asbestmateriaal	Dringend verwijderen

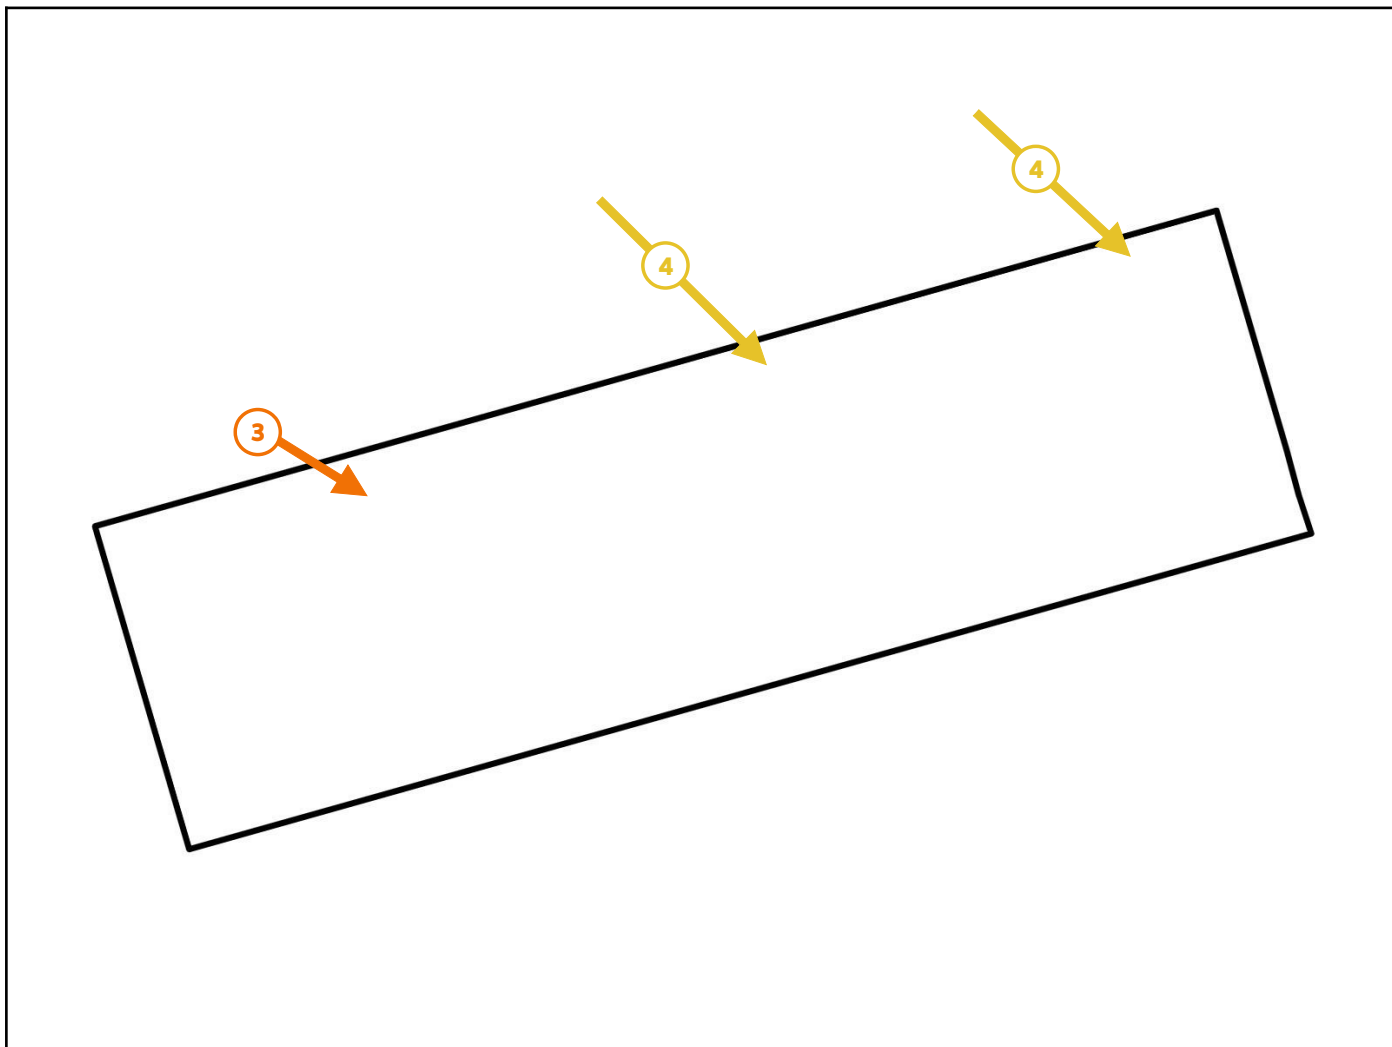
Plan 3.1: Verdieping plan

Beschrijving	Type	Actie
3. stuk menuiserie in dak doorgang	Asbestmateriaal	Maatregelen nemen
4. AC buizen in doorgang	Asbestmateriaal	Zorgvuldig beheren

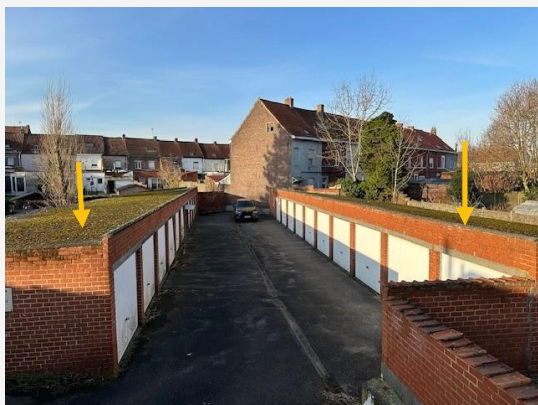
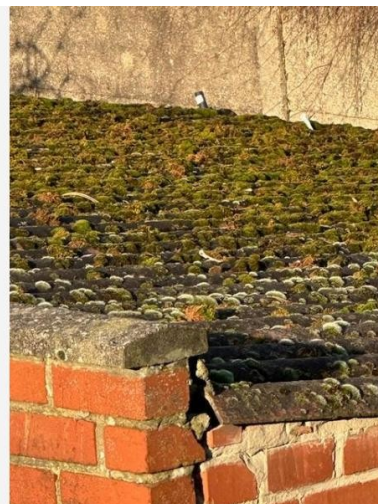
Dringend verwijderen

Eindbeoordeling materiaalrisico	Hoog materiaalrisico en/of hoge kans op vezelvrijgave
---------------------------------	---

Gebondenheid	Categorie 1: hechtgebonden in oorsprong
Asbestsoort (vezeltype)	Crocidoliet aanwezig
Asbestconcentratie	Laag (< 50%)
Afschermingsgraad van het gehele materiaal	Geheel of deels (ook) vrij aan de binnenlucht
Toestand van het materiaal	Matig beschadigd, matig verweerd

Beschrijving	Dak in golfplaten
Omgeving	Grenst aan binnen- en buitenlucht
Primaire drager	Schuin dak
Asbestmateriaal	Dak- en gevelbekleding - Golfplaat
Bindmiddel van asbestmateriaal	Cement
Gebondenheid op basis van bindmiddel	Hecht
Hoeveelheid (oppervlakte - aantal)	• 325,00 m ² - 1 stuk
Totale oppervlakte	325,00 m ²
Eenvoudig bereikbaar	Ja
Bevestigingswijze	• Geschroefd

- Zorg voor een veilig beheer en verwijder dit asbestmateriaal wanneer het bij werken eenvoudig bereikbaar wordt. Controleer de toestand jaarlijks op wijzigingen.

- Eenvoudige handelingen: mag via doe-het-zelf of door werknemer(s) met opleidingsattest eenvoudige handelingen
zorg voor nodige veiligheids- en voorzorgsmaatregelen

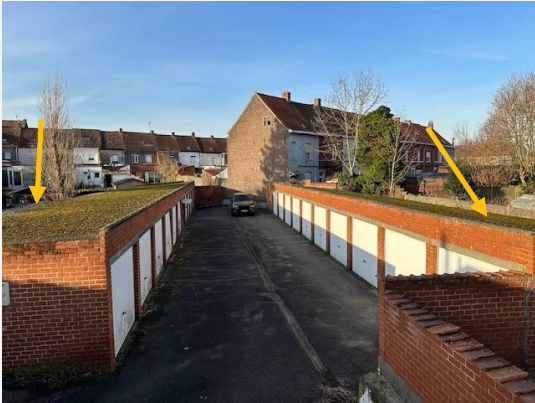
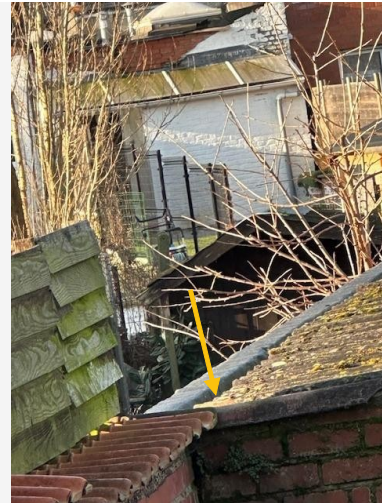
Dringend verwijderen

Beschrijving	slib in goot van garages
Type afvalstof	Betreft resten (contaminatie) van verwerking of beschadiging
Type resten (contaminatie)	<ul style="list-style-type: none">• Stof, deeltjes < 4 mm, flinters, gruis (los, opliggend)
Besmette materialen	<ul style="list-style-type: none">• Organisch materiaal (mos, mest, vegetatie, ...)
Bron van de resten	Golfplaten op garages
Omgeving	Buiten
Primaire drager	slib
Gebondenheid resten	Niet hecht
Hoeveelheid (gewicht - aantal)	<ul style="list-style-type: none">• 25,00 kg - 1 stuk
Totaal gewicht	25,00 kg
Eenvoudig bereikbaar	Ja
Identificatiemethode	Vaststelling zonder monsternamen
Opmerking	niet te wegen want nog in toepassing

- Verwijder het asbestafval.

- Eenvoudige handelingen: mag via doe-het-zelf of door werknemer(s) met opleidingsattest eenvoudige handelingen
zorg voor nodige veiligheids- en voorzorgsmaatregelen, voorkom vezelvrijgave en verpak in dubbele plastic en voer af naar containerpark of erkend verwerker

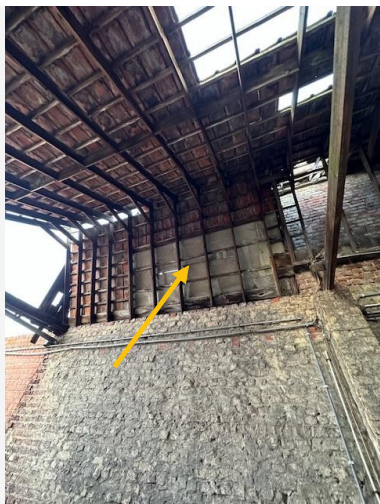
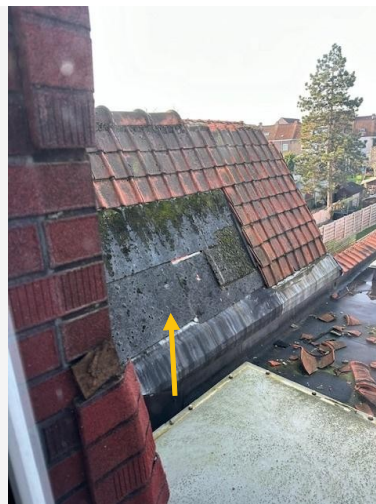
Maatregelen nemen

Eindbeoordeling materiaalrisico	Verhoogd materiaalrisico en/of verhoogde kans op vezelvrijgave
---------------------------------	--

Gebondenheid	Categorie 1: hechtgebonden in oorsprong
Asbestsoort (vezeltype)	Crocidoliet aanwezig
Asbestconcentratie	Laag (< 50%)
Afschermingsgraad van het gehele materiaal	Geheel of deels vrij aan de buitenlucht
Toestand van het materiaal	Matig beschadigd, matig verweerd

Beschrijving	stuk menuiserie in dak doorgang
Omgeving	Buiten
Primaire drager	Schuin dak
Asbestmateriaal	Plaat, paneel, tablet - Type Menuiserie
Bindmiddel van asbestmateriaal	Cement
Gebondenheid op basis van bindmiddel	Hecht
Hoeveelheid (oppervlakte - dikte - aantal)	• 8,00 m ² - 0,50 cm - 1 stuk
Totaal volume	0,04 m ³
Eenvoudig bereikbaar	Nee <ul style="list-style-type: none">Het asbestmateriaal is bedekt (uitgezonderd laag verf, coating, behang, kunststof, textiel) en het wegnemen van het bedekkende materiaal kan niet zonder het bedekkende materiaal te beschadigen.

- Zorg voor een veilig beheer en verwijder dit asbestmateriaal wanneer het bij werken eenvoudig bereikbaar wordt. Controleer de toestand jaarlijks op wijzigingen.

- Eenvoudige handelingen: enkel door erkend asbestverwijderaar zorg voor nodige veiligheids- en voorzorgmaatregelen - Mag niet via doe-het-zelf verwijderen, kans op breken vh materiaal bij wegnemen groot. Enkel via werknemers met opleidingsattest

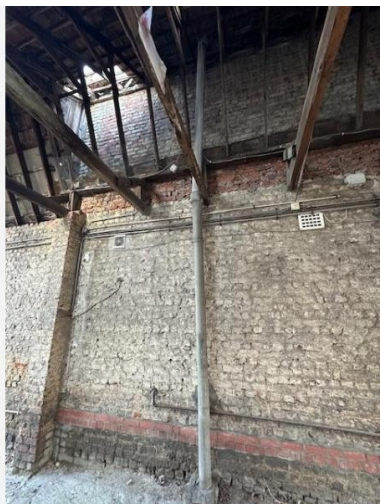
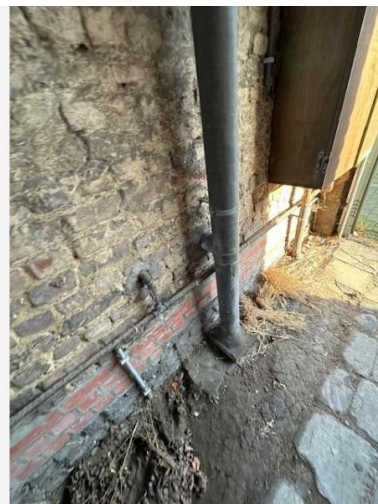
Zorgvuldig beheren

Eindbeoordeling materiaalrisico	Laag materiaalrisico en/of verlaagde kans op vezelvrijgave
---------------------------------	--

Gebondenheid	Categorie 1: hechtgebonden in oorsprong
Asbestsoort (vezeltype)	Crocidoliet aanwezig
Asbestconcentratie	Laag (< 50%)
Afschermingsgraad van het gehele materiaal	Geheel of deels vrij aan de buitenlucht
Toestand van het materiaal	Licht beschadigd, licht verweerd. Intact materiaal type Pical – asbestboard of categorie III 'gebondenheid'

Beschrijving	AC buizen in doorgang
Omgeving	Grenst aan binnen- en buitenlucht
Primaire drager	Infrastructuur hemelwater (opvang en afvoer)
Asbestmateriaal	Buis, koker, leiding, pijp, doorvoer
Bindmiddel van asbestmateriaal	Cement
Gebondenheid op basis van bindmiddel	Hecht
Hoeveelheid (lengte - omtrek - dikte - aantal)	<ul style="list-style-type: none">• 5,00 m - 60,00 cm - 1,00 cm - 1 stuk
Totaal volume	0,03 m ³
Eenvoudig bereikbaar	Ja
Bevestigingswijze	<ul style="list-style-type: none">• Geklemd

- Zorg voor een veilig beheer en verwijder dit asbestmateriaal wanneer het bij werken eenvoudig bereikbaar wordt. Controleer de toestand jaarlijks op wijzigingen.

- Eenvoudige handelingen: mag via doe-het-zelf of door werknemer(s) met opleidingsattest eenvoudige handelingen in zijn geheel zonder beschadigen - zorg voor nodige veiligheids- en voorzorgsmaatregelen
