Asbestinventarisatetest

Leopoldstraat 82, 8930 Menen

Attestnummer : 20240218-000009.000

Uitgegeven op : 18.02.2024

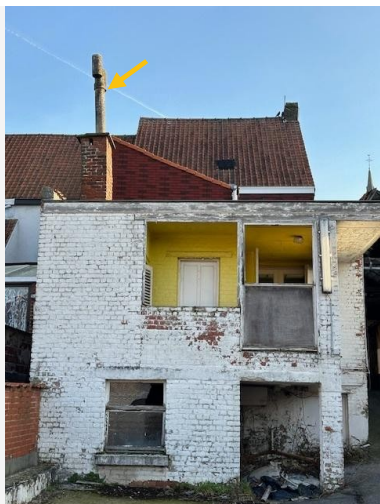
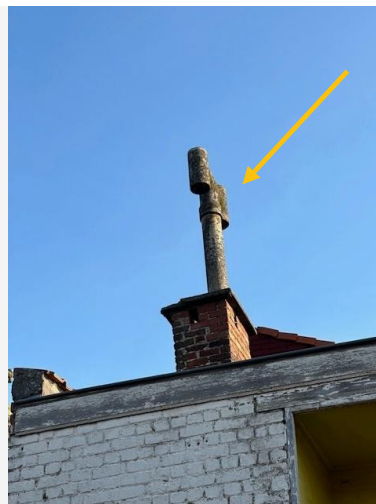
Het asbestmateriaal valt onder de mijlpaal van 2040.

Eindbeoordeling materiaalrisico	Verhoogd materiaalrisico en/of verhoogde kans op vezelvrijgave
---------------------------------	--

Gebondenheid	Categorie 1: hechtgebonden in oorsprong
Asbestsoort (vezeltype)	Crocidoliet aanwezig
Asbestconcentratie	Laag (< 50%)
Afschermingsgraad van het gehele materiaal	Geheel of deels vrij aan de buitenlucht
Toestand van het materiaal	Matig beschadigd, matig verweerd

Beschrijving	schoorsteen buis achteraan
Omgeving	Buiten
Primaire drager	Schuin dak
Asbestmateriaal	Buis, koker, leiding, pijp, doorvoer
Bindmiddel van asbestmateriaal	Cement
Gebondenheid op basis van bindmiddel	Hecht
Hoeveelheid (lengte - omtrek - dikte - aantal)	<ul style="list-style-type: none">• 3,00 m - 80,00 cm - 1,00 cm - 1 stuk
Totaal volume	0,024 m ³
Eenvoudig bereikbaar	Ja
Bevestigingswijze	<ul style="list-style-type: none">• Verlijmd, ingegoten, versmeerd
Identificatiemethode	Vaststelling zonder monsternamen

Verwijderen

- Zorg voor een veilig beheer en verwijder dit asbestmateriaal wanneer het bij werken eenvoudig bereikbaar wordt. Controleer de toestand jaarlijks op wijzigingen.

- Eenvoudige handelingen: mag via doe-het-zelf of door werknemer(s) met opleidingsattest eenvoudige handelingen
zorg voor nodige veiligheids- en voorzorgsmaatregelen - Voorkom vezelvrijgave en verpak in dubbele plastic en voer af naar containerpark of erkend verwerker

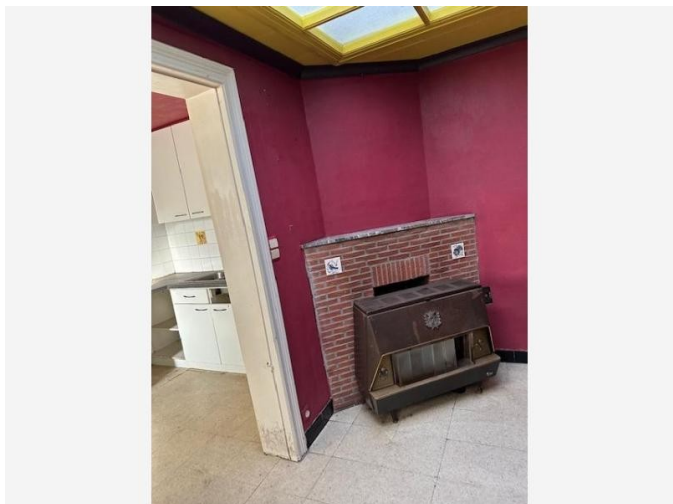
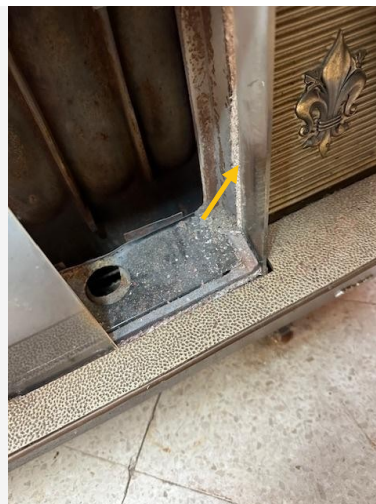
Het asbestmateriaal valt onder de mijlpaal van 2034.

Eindbeoordeling materiaalrisico	Verhoogd materiaalrisico en/of verhoogde kans op vezelvrijgave
---------------------------------	--

Gebondenheid	Categorie 3: niet-hechtgebonden met weinig of geen matrix
Asbestsoort (vezeltype)	Alleen chrysotiel
Asbestconcentratie	Hoog ($\geq 50\%$)
Afschermingsgraad van het gehele materiaal	Geheel of deels (ook) vrij aan de binnenlucht
Toestand van het materiaal	Licht beschadigd, licht verweerd. Intact materiaal type Pical – asbestboard of categorie III 'gebondenheid'

Beschrijving	kachelkoord
Omgeving	Binnen
Primaire drager	HVAC infrastructuur en uitrusting
Asbestmateriaal	Koord, lint, band, strip
Bindmiddel van asbestmateriaal	Weinig of geen bindmiddel (textiel, bevloking, ...)
Gebondenheid op basis van bindmiddel	Niet-hechtgebonden
Hoeveelheid (lengte - omtrek - aantal)	<ul style="list-style-type: none">• 1,00 m - 3,00 cm - 1 stuk
Totale oppervlakte	0,03 m ²
Eenvoudig bereikbaar	Ja
Bevestigingswijze	<ul style="list-style-type: none">• Geklemd• Verlijmd, ingegoten, versmeerd

Verwijderen

- Zorg voor een veilig beheer en verwijder dit asbestmateriaal wanneer het bij werken eenvoudig bereikbaar wordt. Controleer de toestand jaarlijks op wijzigingen.

- Eenvoudige handelingen: enkel door erkend asbestverwijderaar laat koord vervangen door erkend technicus of voer kachel af in zijn geheel - zorg voor nodige veiligheids- en voorzorgsmaatregelen.

Voorkom vezelvrijgave en verpak in dubbele plastic en voer af naar containerpark of erkend verwerker.

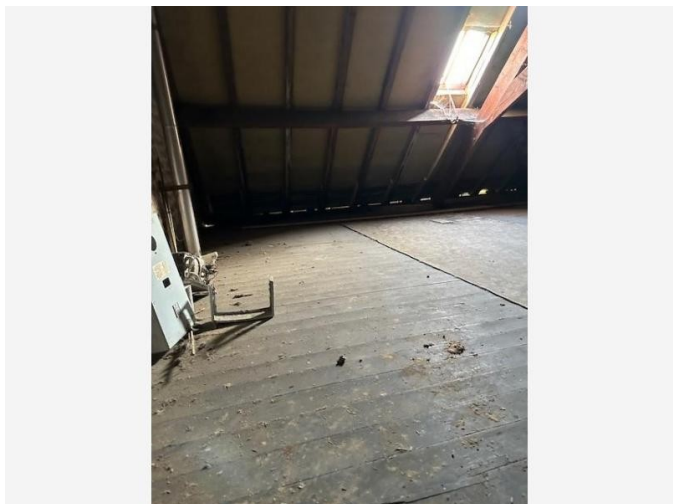
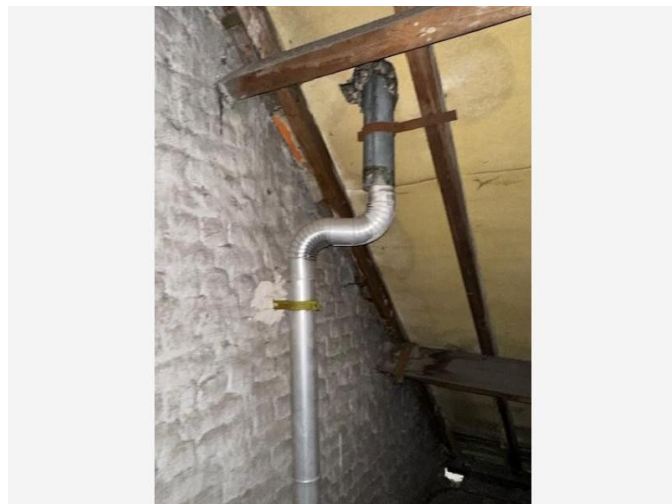
Het asbestmateriaal valt onder de mijlpaal van 2040.

Eindbeoordeling materiaalrisico	Verhoogd materiaalrisico en/of verhoogde kans op vezelvrijgave
---------------------------------	--

Gebondenheid	Categorie 1: hechtgebonden in oorsprong
Asbestsoort (vezeltype)	Crocidoliet aanwezig
Asbestconcentratie	Laag (< 50%)
Afschermingsgraad van het gehele materiaal	Geheel of deels (ook) vrij aan de binnenlucht
Toestand van het materiaal	Licht beschadigd, licht verweerd. Intact materiaal type Pical – asbestboard of categorie III 'gebondenheid'

Beschrijving	onderdak
Omgeving	Grenst aan binnen- en buitenlucht
Primaire drager	Schuin dak
Asbestmateriaal	Plaat, paneel, tablet - Type Menuiserite
Bindmiddel van asbestmateriaal	Cement
Gebondenheid op basis van bindmiddel	Hecht
Hoeveelheid (oppervlakte - dikte - aantal)	<ul style="list-style-type: none">• 120,00 m² - 0,50 cm - 1 stuk
Totaal volume	0,60 m ³
Eenvoudig bereikbaar	Nee <ul style="list-style-type: none">• Het asbestmateriaal is bedekt (uitgezonderd laag verf, coating, behang, kunststof, textiel) en het wegnemen van het bedekkende materiaal kan niet zonder het bedekkende materiaal te beschadigen.

Maatregelen nemen

- Zorg voor een veilig beheer en verwijder dit asbestmateriaal wanneer het bij werken eenvoudig bereikbaar wordt. Controleer de toestand jaarlijks op wijzigingen.

- Eenvoudige handelingen: enkel door erkend asbestverwijderaar
Mag niet via doe-het-zelf verwijderen, kans op breken vh materiaal bij wegnemen groot. Enkel via werknemers met opleidingsattest

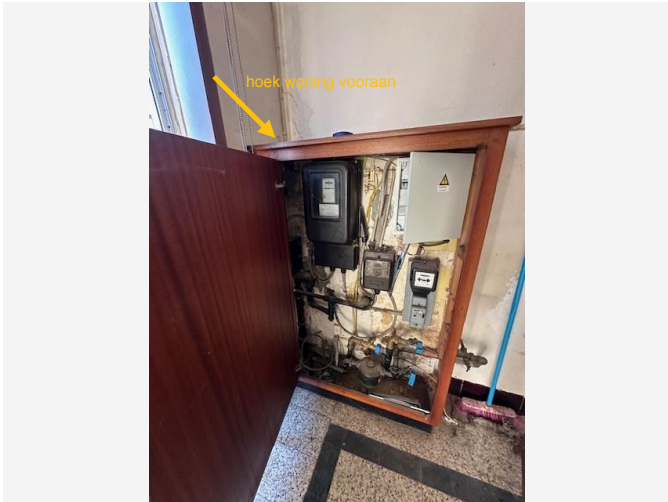
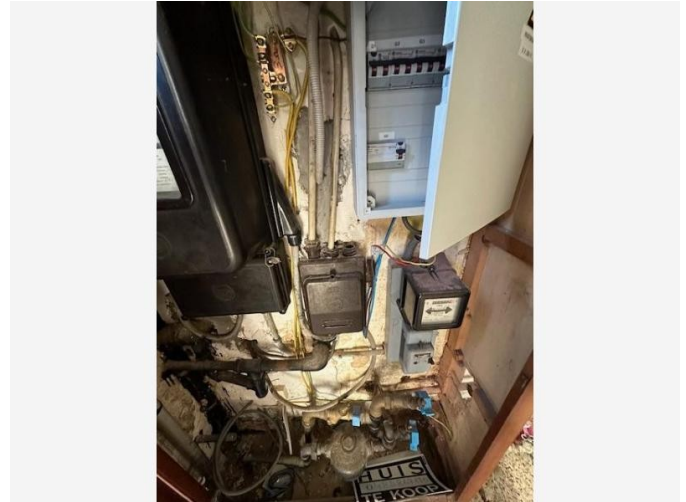
Fiche 4: bakeliet schakelkast en schakelaars in woning

Het asbestmateriaal valt onder de mijlpaal van 2040.

Eindbeoordeling materiaalrisico	Laag materiaalrisico en/of verlaagde kans op vezelvrijgave
---------------------------------	--

Gebondenheid	Categorie 1: hechtgebonden in oorsprong
Asbestsoort (vezeltype)	Crocidoliet aanwezig
Asbestconcentratie	Laag (< 50%)
Afschermingsgraad van het gehele materiaal	Niet stootvaste afscherming
Toestand van het materiaal	Licht beschadigd, licht verweerd. Intact materiaal type Pical – asbestboard of categorie III 'gebondenheid'

Beschrijving	bakeliet schakelkast en schakelaars in woning
Omgeving	Binnen
Primaire drager	Communicatie en elektrische infrastructuur en uitrusting
Asbestmateriaal	Plaat, paneel, tablet - Type Bakeliet
Bindmiddel van asbestmateriaal	Kunststof of -hars
Gebondenheid op basis van bindmiddel	Hecht
Hoeveelheid (oppervlakte - dikte - aantal)	• 0,50 m ² - 0,47 cm - 1 stuk
Totaal volume	0,002 m ³
Eenvoudig bereikbaar	Ja
Bevestigingswijze	• Geschroefd
Identificatiemethode	Vaststelling zonder monsternamen

Destructieve handeling voor identificatie	Nee
Opmerking	schakelkast en schakelaars in woning - asbestverdacht

Zorgvuldig beheren

- Zorg voor een veilig beheer. Vermijd het beschadigen van het asbestmateriaal. Controleer de toestand jaarlijks op wijzigingen.

- Eenvoudige handelingen: mag via doe-het-zelf of door werknemer(s) met opleidingsattest eenvoudige handelingen in zijn geheel zonder beschadigen

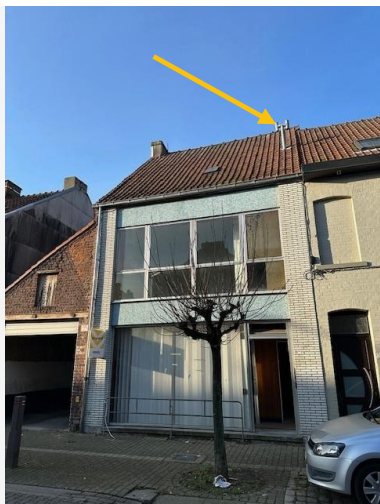
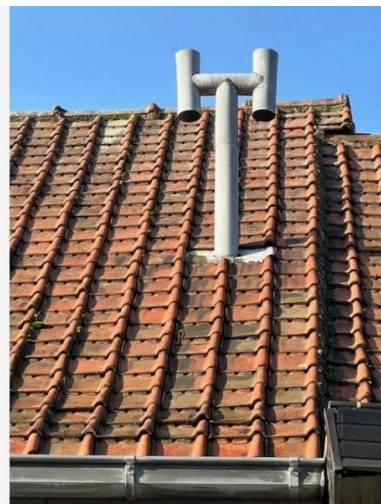
Het asbestmateriaal valt onder de mijlpaal van 2040.

Eindbeoordeling materiaalrisico	Laag materiaalrisico en/of verlaagde kans op vezelvrijgave
---------------------------------	--

Gebondenheid	Categorie 1: hechtgebonden in oorsprong
Asbestsoort (vezeltype)	Crocidoliet aanwezig
Asbestconcentratie	Laag (< 50%)
Afschermingsgraad van het gehele materiaal	Geheel of deels vrij aan de buitenlucht
Toestand van het materiaal	Licht beschadigd, licht verweerd. Intact materiaal type Pical – asbestboard of categorie III 'gebondenheid'

Beschrijving	schoorsteen buis vooraan
Omgeving	Buiten
Primaire drager	HVAC infrastructuur en uitrusting
Asbestmateriaal	Buis, koker, leiding, pijp, doorvoer
Bindmiddel van asbestmateriaal	Cement
Gebondenheid op basis van bindmiddel	Hecht
Hoeveelheid (lengte - omtrek - dikte - aantal)	<ul style="list-style-type: none">• 2,00 m - 80,00 cm - 1,00 cm - 1 stuk
Totaal volume	0,016 m ³
Eenvoudig bereikbaar	Ja
Bevestigingswijze	<ul style="list-style-type: none">• Verlijmd, ingegoten, versmeerd

Zorgvuldig beheren

- Zorg voor een veilig beheer en verwijder dit asbestmateriaal wanneer het bij werken eenvoudig bereikbaar wordt. Controleer de toestand jaarlijks op wijzigingen.

- Eenvoudige handelingen: mag via doe-het-zelf of door werknemer(s) met opleidingsattest eenvoudige handelingen
zorg voor nodige veiligheids- en voorzorgsmaatregelen - Voorkom vezelvrijgave en verpak in dubbele plastic en voer af naar containerpark of erkend verwerker

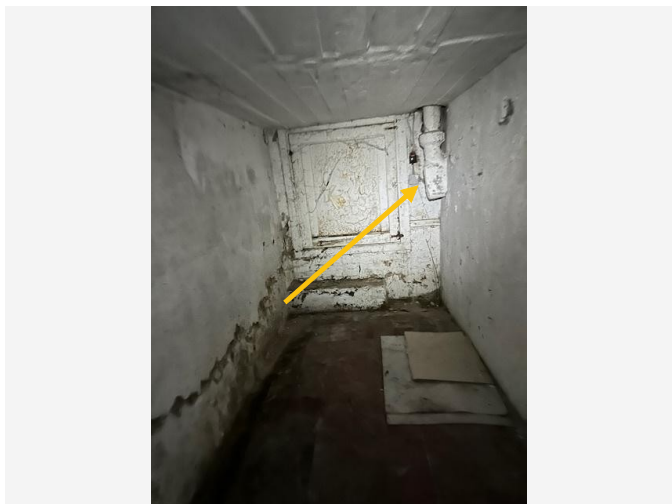
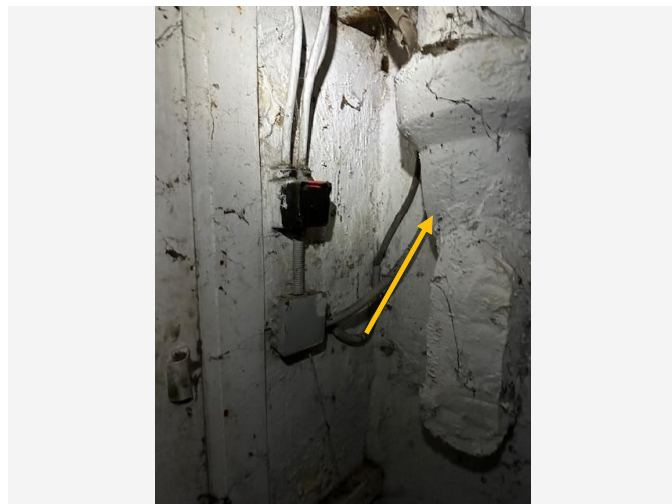
Het asbestmateriaal valt onder de mijlpaal van 2040.

Eindbeoordeling materiaalrisico	Laag materiaalrisico en/of verlaagde kans op vezelvrijgave
---------------------------------	--

Gebondenheid	Categorie 1: hechtgebonden in oorsprong
Asbestsoort (vezeltype)	Crocidoliet aanwezig
Asbestconcentratie	Laag (< 50%)
Afschermingsgraad van het gehele materiaal	Niet stootvaste afscherming
Toestand van het materiaal	Licht beschadigd, licht verweerd. Intact materiaal type Pical – asbestboard of categorie III 'gebondenheid'

Beschrijving	cementbuis in kelder
Omgeving	Grenst aan binnen- en buitenlucht
Primaire drager	Infrastructuur hemelwater (opvang en afvoer)
Asbestmateriaal	Buis, koker, leiding, pijp, doorvoer
Bindmiddel van asbestmateriaal	Cement
Gebondenheid op basis van bindmiddel	Hecht
Hoeveelheid (lengte - omtrek - dikte - aantal)	<ul style="list-style-type: none">• 1,00 m - 65,00 cm - 0,98 cm - 1 stuk
Totaal volume	0,006 m ³
Eenvoudig bereikbaar	Nee <ul style="list-style-type: none">• Verwijdering tast de bouwkundige integriteit aan.

Zorgvuldig beheren

- Zorg voor een veilig beheer. Vermijd het beschadigen van het asbestmateriaal. Controleer de toestand jaarlijks op wijzigingen.

- Eenvoudige handelingen: mag via doe-het-zelf of door werknemer(s) met opleidingsattest eenvoudige handelingen
zorg voor nodige veiligheids- en voorzorgsmaatregelen - in zijn geheel zonder beschadigen

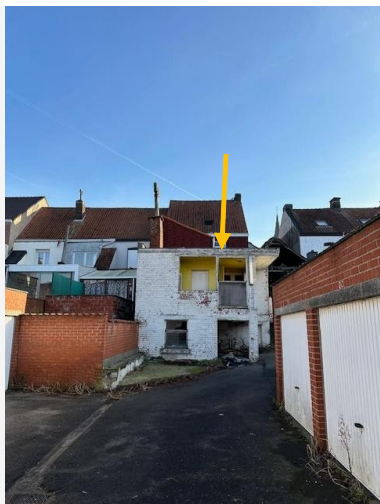
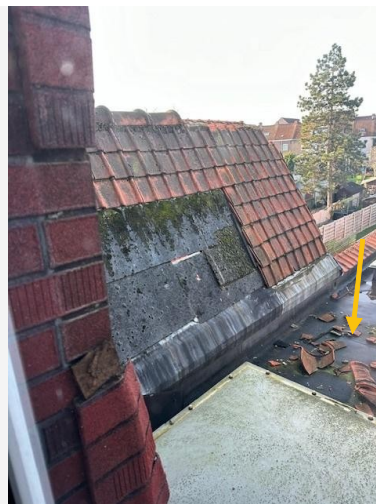
Het asbestmateriaal valt onder de mijlpaal van 2040.

Eindbeoordeling materiaalrisico	Zeer laag materiaalrisico en/of zeer lage kans op vezelvrijgave
---------------------------------	---

Gebondenheid	Categorie 1: hechtgebonden in oorsprong
Asbestsoort (vezeltype)	Alleen chrysotiel
Asbestconcentratie	Laag (< 50%)
Afschermingsgraad van het gehele materiaal	Niet stootvaste afscherming
Toestand van het materiaal	Licht beschadigd, licht verweerd. Intact materiaal type Pical – asbestboard of categorie III 'gebondenheid'

Beschrijving	roofing dakbedekking
Omgeving	Buiten
Primaire drager	Plat dak
Asbestmateriaal	Dak- en gevelbekleding - Roofing
Bindmiddel van asbestmateriaal	Bitumen (roofing, teer, asfalt)
Gebondenheid op basis van bindmiddel	Hecht
Hoeveelheid (oppervlakte - aantal)	<ul style="list-style-type: none">• 32,00 m² - 1 stuk
Totale oppervlakte	32,00 m ²
Eenvoudig bereikbaar	Nee <ul style="list-style-type: none">• Het asbestmateriaal is bedekt (uitgezonderd laag verf, coating, behang, kunststof, textiel) en het wegnemen van het bedekkende materiaal kan niet zonder het bedekkende materiaal te beschadigen.

Zorgvuldig beheren

- Zorg voor een veilig beheer. Vermijd het beschadigen van het asbestmateriaal. Controleer de toestand jaarlijks op wijzigingen.

- Eenvoudige handelingen: enkel door erkend asbestverwijderaar
Mag niet via doe-het-zelf verwijderen, kans op breken vh materiaal bij wegnemen groot. Enkel via werknemers met opleidingsattest

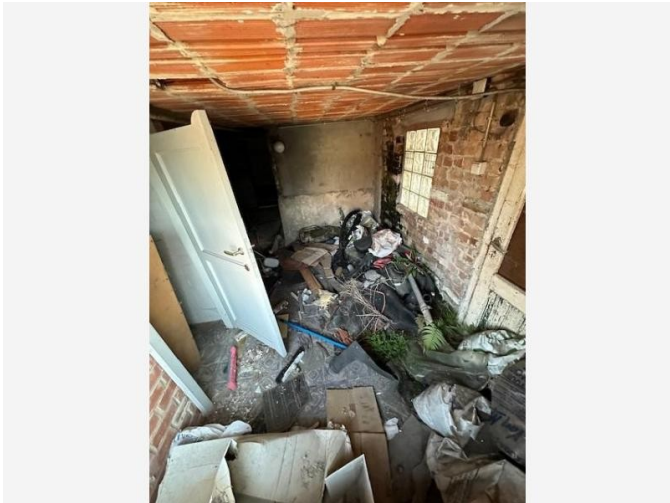
Tijdelijke beperking

Reden: Materiaal in opslag

Uitleg van de asbestdeskundige: Afval in kelder - eventuele achterliggende toepassingen niet zichtbaar

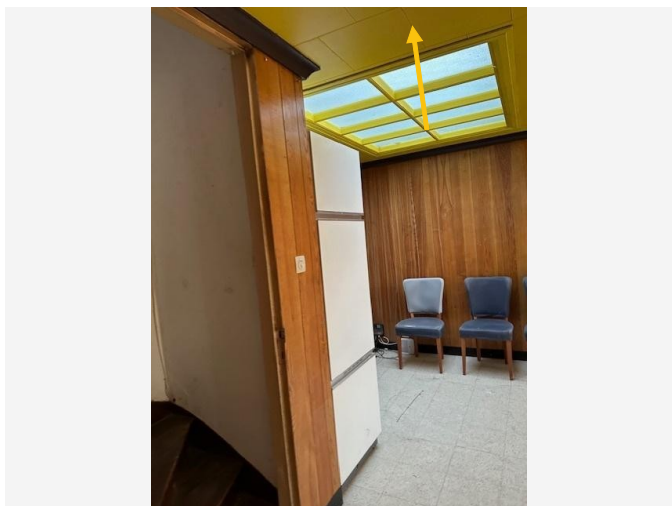
plafond afwerking in hout, pleisterplaten en kunststof - eventuele achterliggende toepassingen niet zichtbaar

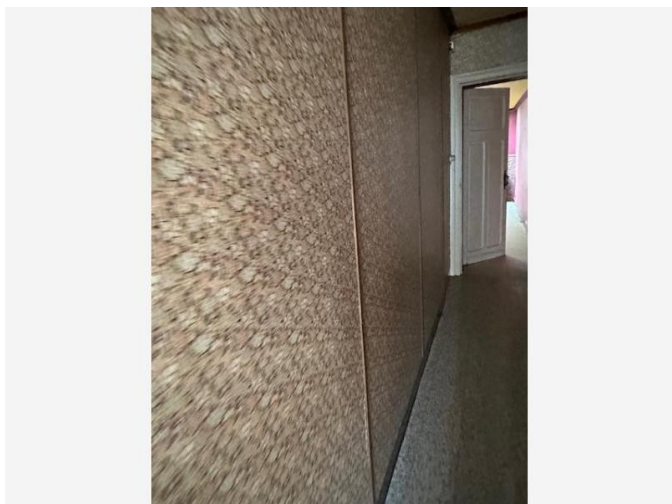
muurplaten gang - eventuele achterliggende toepassingen niet zichtbaar

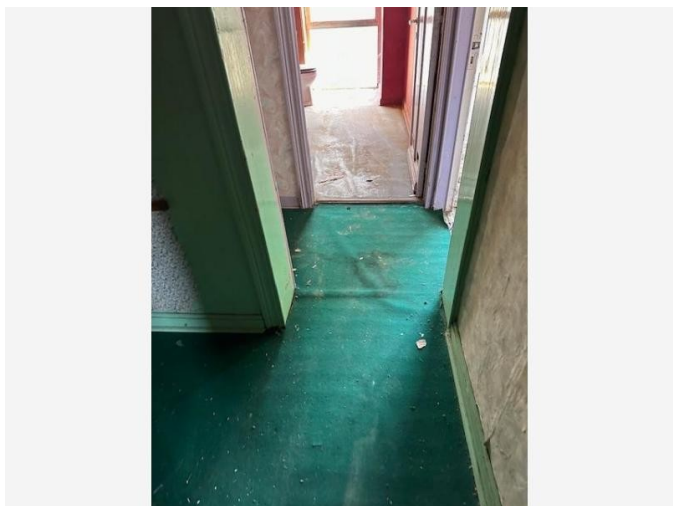
vloerbekleding in tapijt, linoleum en tegels - eventuele achterliggende toepassingen niet zichtbaar

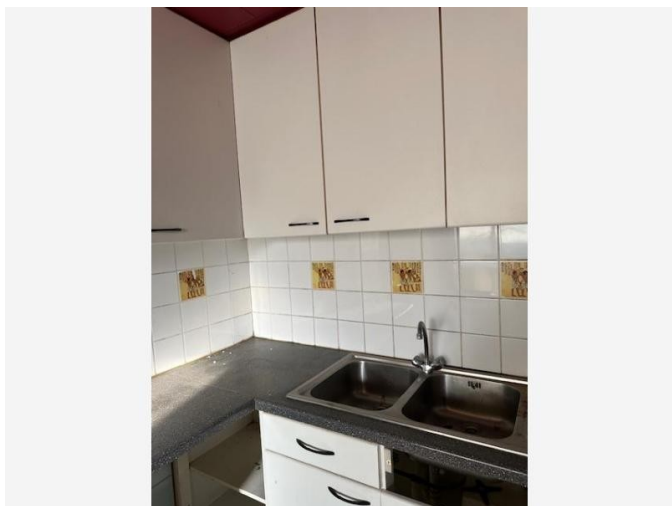
Wandbekleding in tegels van natte ruimtes -eventuele achterliggende toepassingen zoals lijm niet zichtbaar

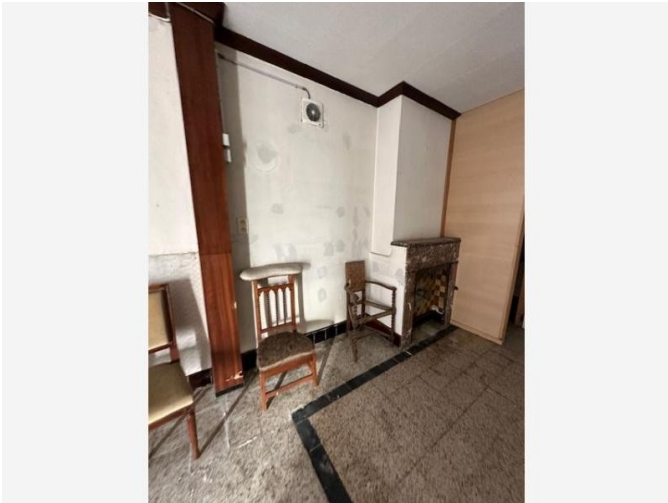
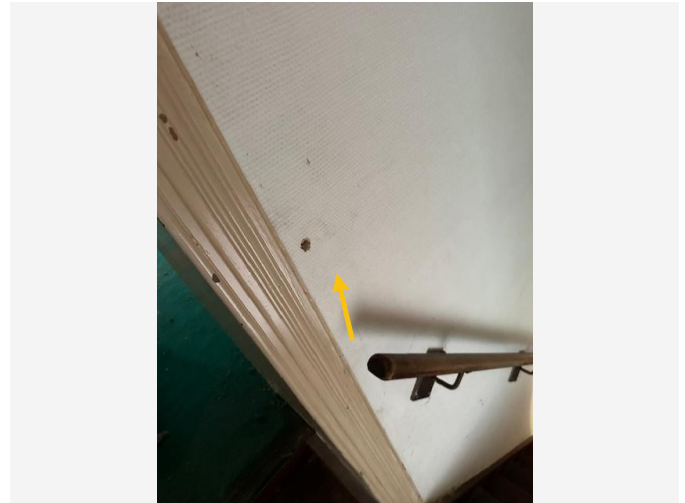
Geen asbest

#	Type	Referentie	Resultaat
13.1	Mengmonster	1	Geen asbest

Beschrijving	Pleister muren
Omgeving	Binnen
Primaire drager	Binnenwand

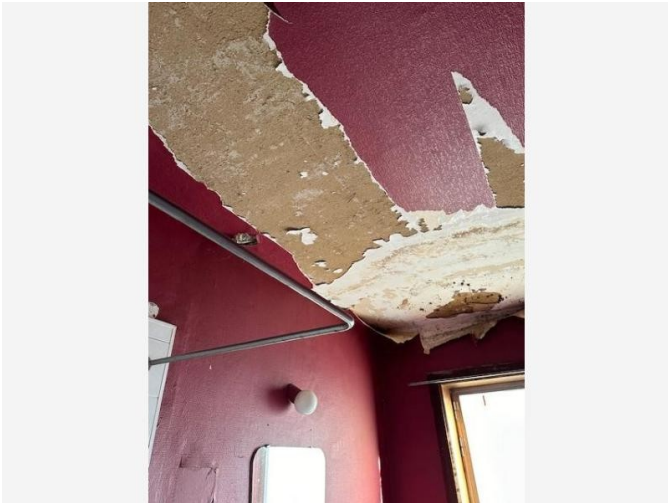
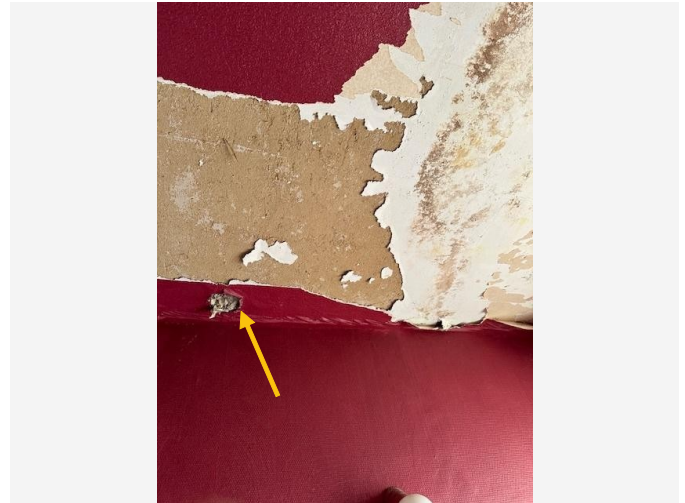
Fiche 14: Pleister plafonds

Geen asbest

#	Type	Referentie	Resultaat
14.1	Mengmonster	2	Geen asbest

Beschrijving	Pleister plafonds
Omgeving	Binnen
Primaire drager	Plafond

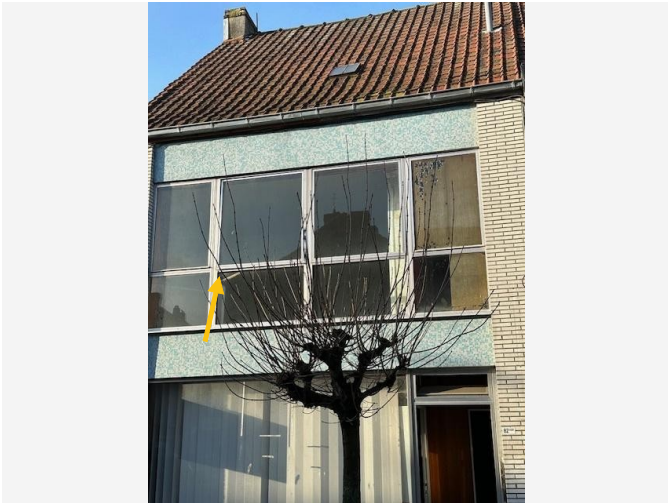
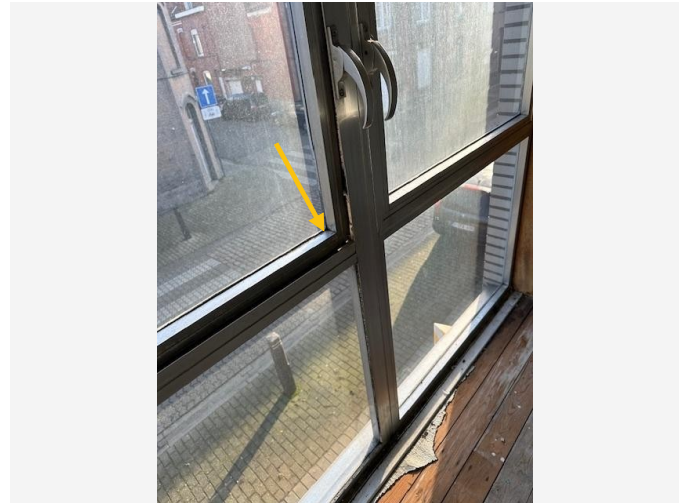
Geen asbest

#	Type	Referentie	Resultaat
15.1	Puntmonster	3	Geen asbest

Beschrijving	mastiek ALU ramen
Omgeving	Grenst aan binnen- en buitenlucht
Primaire drager	Wandopening verticaal (raam, deur, ...)

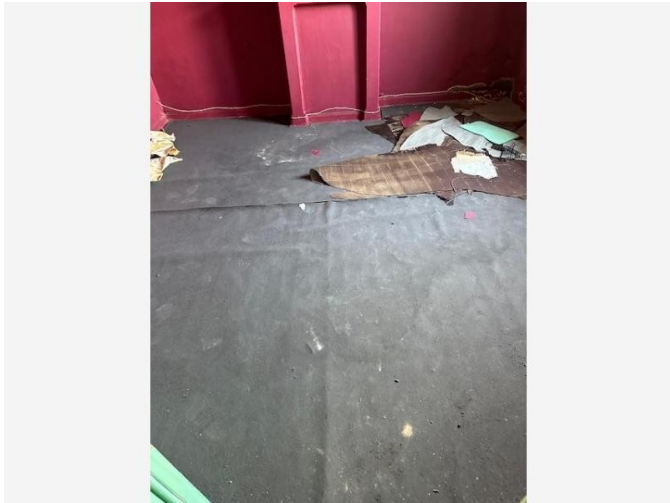
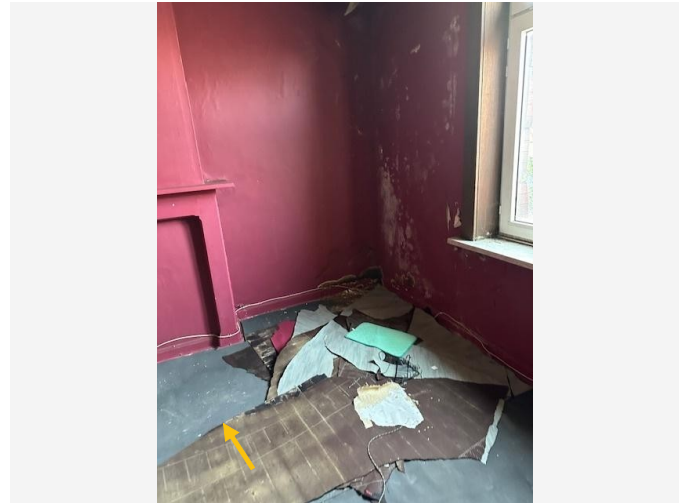
Geen asbest

#	Type	Referentie	Resultaat
16.1	Puntmonster	4	Geen asbest

Beschrijving	linoleum met onderlaag op verdieping
Omgeving	Binnen
Primaire drager	Vloer
Bindmiddel van materiaal	Kunststof of -hars
