Asbestinventarisatetest

Jakob van Arteveldelaan 8, 8500 Kortrijk

Attestnummer : 20260327-000052.000

Niet-asbestveilig

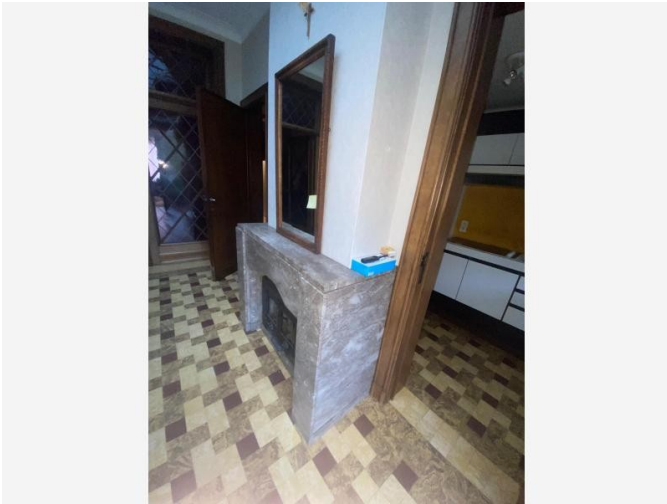
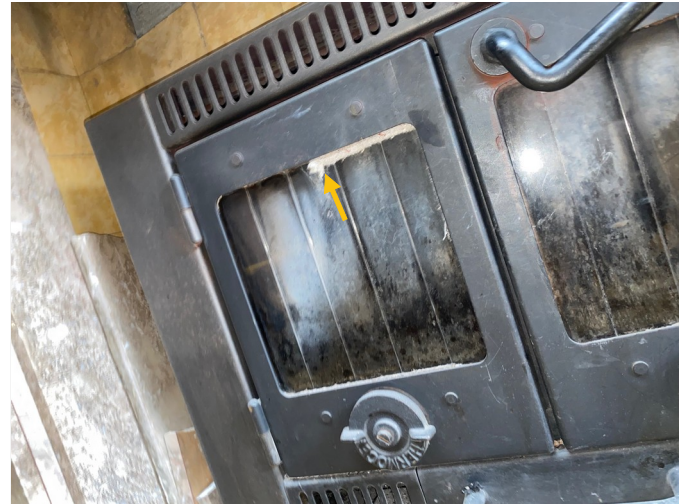
Eindbeoordeling materiaalrisico	Hoog materiaalrisico en/of hoge kans op vezelvrijgave
---------------------------------	---

Gebondenheid	Categorie 3: niet-hechtgebonden met weinig of geen matrix
Asbestsoort (vezeltype)	Alleen chrysotiel aanwezig
Asbestconcentratie	Hoog ($\geq 50\%$)
Afschermingsgraad van het gehele materiaal	Geheel of deels vrij aan binnenluchtstromen
Toestand van het materiaal	Zwaar beschadigd, zwaar verweerd

Beschrijving	Asbestkoord
Omgeving	Binnen
Primaire drager	Ruimteverwarming
Asbestmateriaal	Koord, lint, band, strip
Bindmiddel van asbestmateriaal	Weinig of geen bindmiddel (textiel, bevloeking, ...)
Gebondenheid op basis van bindmiddel	Niet-hechtgebonden
Hoeveelheid (lengte - omtrek - aantal)	<ul style="list-style-type: none">• 1,60 m - 3,00 cm - 1 stuk
Totale oppervlakte	0,048 m ²
Eenvoudig bereikbaar	Ja
Bevestigingswijze	<ul style="list-style-type: none">• Geklemd• Verlijmd, ingegoten, versmeerd
Identificatiemethode	<p>De asbestdeskundige beoordeelt het materiaal als asbestverdacht en dus asbesthoudend, en dit zonder monstername.</p> <p>Motivatie: De opdrachtgever weigert om het materiaal te laten bemonsteren.</p>
Destructieve handeling voor identificatie	Nee
Opmerking	Aangegeven hoeveelheden en gewichten berusten louter op grove schatting en kunnen niet gebruikt worden bij meetstaten voor werken.

Dringend verwijderen

- Zorg voor een veilig beheer. Vermijd het beschadigen van het asbestmateriaal. Controleer de toestand jaarlijks op wijzigingen.
- Verwijder dit asbestmateriaal zo snel mogelijk. Volg de toestand goed op.
- Voer bijkomende staalname(s) uit.

- Eenvoudige handelingen: mag via doe-het-zelf of door werknemer(s) met opleidingsattest eenvoudige handelingen
De koord kan zelf verwijderd worden. Echter gezien de risico's en de benodigde voorzorgsmaatregelen, wordt het sterk aangeraden om de werkzaamheden te laten uitvoeren door een professional die de opleiding "eenvoudige handelingen" heeft gevolgd. Dit vanwege de moeilijkheid van de werkzaamheden.

- De koord dient in zijn geheel verwijderd te worden, zonder te breken, om vezelverspreiding te voorkomen.
- Bevochtig en fixeer de koord grondig voordat je ze verwijdert.
- Gebruikt traagdraaiend gereedschap om schade of breuk aan de koord te voorkomen.
- Indien nodig, gebruik een hoogwerker om veilig te werken op hoogte.

Afvoer : De koord moet dubbel verpakt worden en afgevoerd naar een erkende asbestafvalverwerker. Dit kan eventueel in een container met daarin een asbestzak om de afvoer veilig te stellen..

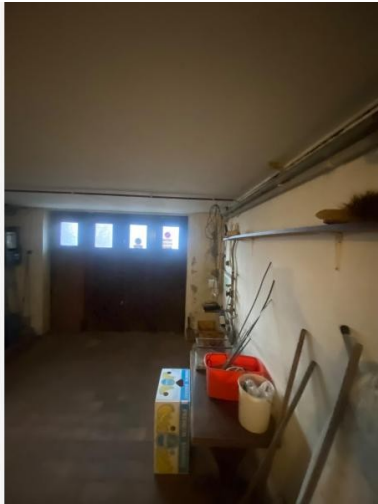
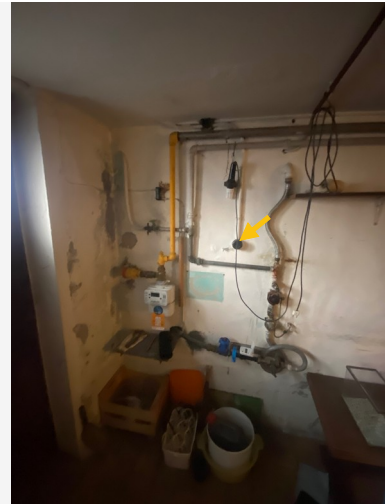
Eindbeoordeling materiaalrisico	Verhoogd materiaalrisico en/of verhoogde kans op vezelvrijgave
---------------------------------	--

Gebondenheid	Categorie 1: hechtgebonden in oorsprong
Asbestsoort (vezeltype)	Crocidoliet aanwezig
Asbestconcentratie	Laag (< 50%)
Afschermingsgraad van het gehele materiaal	Geheel of deels vrij aan de binnenlucht, maar geen contact met binnenluchtstromen
Toestand van het materiaal	Licht beschadigd, licht verweerd. Intacte calciumsilicaatplaat of materiaal met categorie 3-gebondenheid

Beschrijving	Bakeliet
Omgeving	Binnen
Primaire drager	Communicatie en elektrische infrastructuur en uitrusting
Asbestmateriaal	Plaat, paneel, tablet - Type Bakeliet
Bindmiddel van asbestmateriaal	Kunststof of -hars
Gebondenheid op basis van bindmiddel	Hecht
Hoeveelheid (oppervlakte - dikte - aantal)	• 3,00 m ² - 1,00 cm - 4 stuks
Totaal volume	0,12 m ³
Eenvoudig bereikbaar	Ja
Bevestigingswijze	• Geschroefd
Identificatiemethode	De asbestdeskundige beoordeelt het materiaal als asbestverdacht en dus asbesthoudend, en dit zonder monsternamen. Motivatie: De opdrachtgever weigert om het materiaal te laten bemonsteren.
Destructieve handeling voor identificatie	Nee
Opmerking	Aangegeven hoeveelheden en gewichten berusten louter op grove schatting en kunnen niet gebruikt worden bij meetstaten voor werken.

Verwijderen

- Zorg voor een veilig beheer. Vermijd het beschadigen van het asbestmateriaal. Controleer de toestand jaarlijks op wijzigingen.
- Voer bijkomende staalname(s) uit.

- Eenvoudige handelingen: mag via doe-het-zelf of door werknemer(s) met opleidingsattest eenvoudige handelingen
De bakeliet kan zelf verwijderd worden. Echter gezien de risico's en de benodigde voorzorgsmaatregelen, wordt het sterk aangeraden om de werkzaamheden te laten uitvoeren door een professional die de opleiding "eenvoudige handelingen" heeft gevolgd. Dit vanwege de moeilijkheid van de werkzaamheden.

- De bakeliet dient in hun geheel verwijderd te worden, zonder te breken, om vezelverspreiding te voorkomen.

- Bevochtig en fixeer de bakeliet grondig voordat je ze verwijdert.
- Gebruikt traagdraaiend gereedschap om schade of breuk aan de bakeliet te voorkomen.
- Indien nodig, gebruik een hoogwerker om veilig te werken op hoogte.

Afvoer : De bakeliet moet dubbel verpakt worden en afgevoerd naar een erkende asbestafvalverwerker. Dit kan eventueel in een container met daarin een asbestzak om de afvoer veilig te stellen..

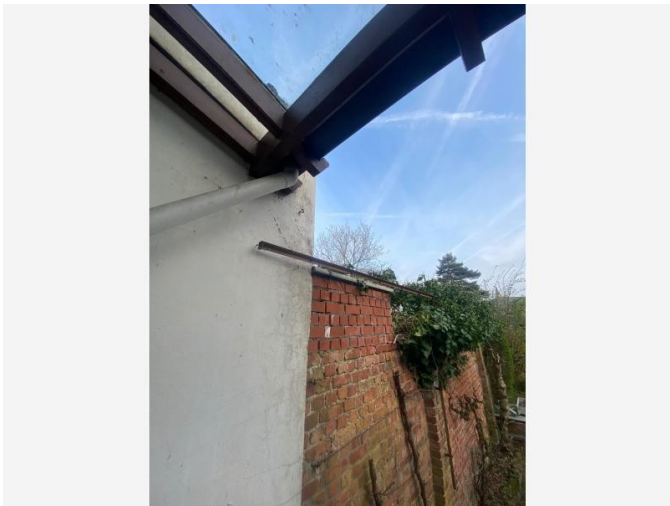
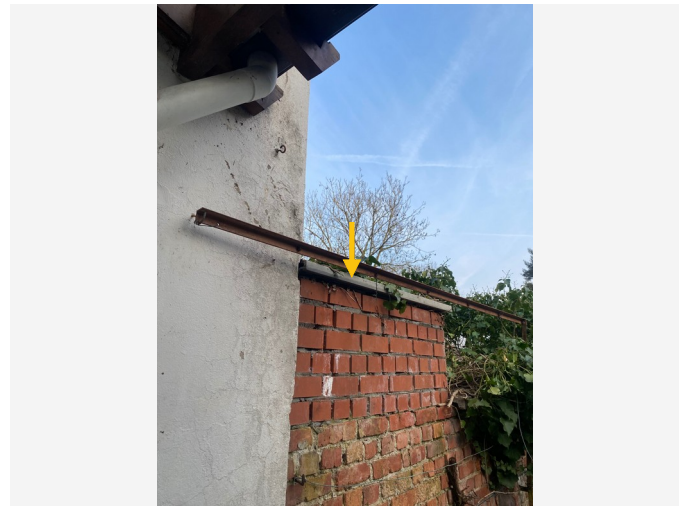
Eindbeoordeling materiaalrisico	Verhoogd materiaalrisico en/of verhoogde kans op vezelvrijgave
---------------------------------	--

Gebondenheid	Categorie 1: hechtgebonden in oorsprong
Asbestsoort (vezeltype)	Crocidoliet aanwezig
Asbestconcentratie	Laag (< 50%)
Afschermingsgraad van het gehele materiaal	Geheel of deels vrij aan de buitenlucht, maar geen contact met binnenlucht
Toestand van het materiaal	Matig beschadigd, matig verweerd

Beschrijving	Dekstenen
Omgeving	Buiten
Primaire drager	Wand vrijstaand (scheidingsmuur, ...)
Asbestmateriaal	Deksteen, muurkap - Hol
Bindmiddel van asbestmateriaal	Cement
Gebondenheid op basis van bindmiddel	Hecht
Hoeveelheid (oppervlakte - dikte - aantal)	<ul style="list-style-type: none">• 10,00 m² - 1,00 cm - 1 stuk
Totaal volume	0,10 m ³
Eenvoudig bereikbaar	Ja
Bevestigingswijze	<ul style="list-style-type: none">• Verlijmd, ingegoten, versmeerd
Identificatiemethode	<p>De asbestdeskundige beoordeelt het materiaal als asbestverdacht en dus asbesthoudend, en dit zonder monsternamen.</p> <p>Motivatie: De opdrachtgever weigert om het materiaal te laten bemonsteren.</p>
Destructieve handeling voor identificatie	Nee
Opmerking	Aangegeven hoeveelheden en gewichten berusten louter op grove schatting en kunnen niet gebruikt worden bij meetstaten voor werken.

Verwijderen

- Zorg voor een veilig beheer. Vermijd het beschadigen van het asbestmateriaal. Controleer de toestand jaarlijks op wijzigingen.
- Hemelwater dat afspoelt van asbestcement daken of gevels kan asbestdeeltjes bevatten. Gebruik het enkel voor gesloten circuits (bv. spoelen toiletten). Reinig na het vervangen van het dak of de gevel de dakgoten en regenwaterput of -ton om asbesthoudend sediment of slib te verwijderen
- Voer bijkomende staalname(s) uit.

- Eenvoudige handelingen: mag via doe-het-zelf of door werknemer(s) met opleidingsattest eenvoudige handelingen
De dekstenen kunnen zelf verwijderd worden. Echter gezien de risico's en de benodigde voorzorgsmaatregelen, wordt het sterk aangeraden om de werkzaamheden te laten uitvoeren door een professional die de opleiding "eenvoudige handelingen" heeft gevolgd. Dit vanwege de moeilijkheid van de werkzaamheden.

- De dekstenen dienen in hun geheel verwijderd te worden, zonder te breken, om vezelverspreiding te voorkomen.
- Bevochtig en fixeer de dekstenen grondig voordat je ze verwijdert.
- Gebruikt traagdraaiend gereedschap om schade of breuk aan de dekstenen te voorkomen.
- Indien nodig, gebruik een hoogwerker om veilig te werken op hoogte.

Afvoer : De dekstenen moeten dubbel verpakt worden en afgevoerd naar een erkende asbestafvalverwerker. Dit kan eventueel in een container met daarin een asbestzak om de afvoer veilig te stellen..

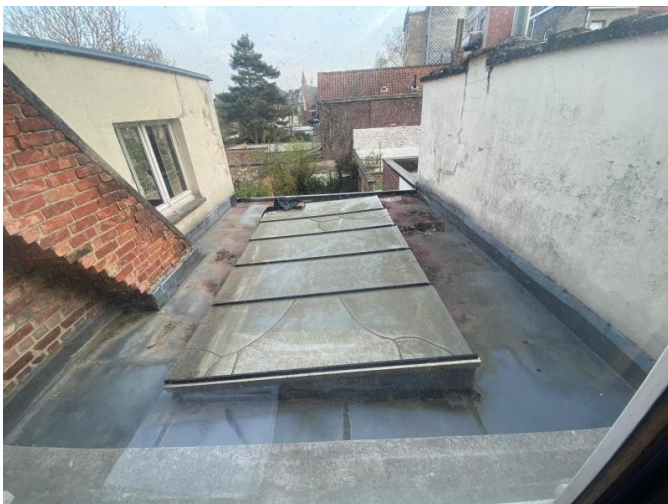
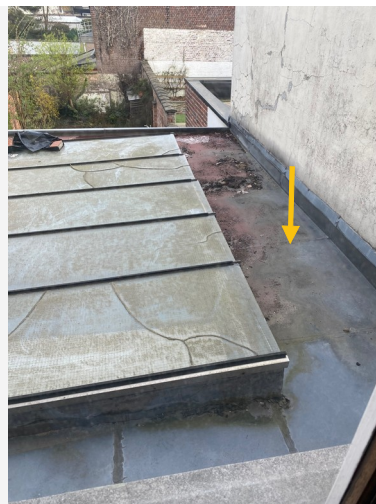
Eindbeoordeling materiaalrisico	Laag materiaalrisico en/of verlaagde kans op vezelvrijgave
---------------------------------	--

Gebondenheid	Categorie 1: hechtgebonden in oorsprong
Asbestsoort (vezeltype)	Alleen chrysotiel aanwezig
Asbestconcentratie	Laag (< 50%)
Afschermingsgraad van het gehele materiaal	Geheel of deels vrij aan de buitenlucht, maar geen contact met binnenlucht
Toestand van het materiaal	Licht beschadigd, licht verweerd. Intacte calciumsilicaatplaat of materiaal met categorie 3-gebondenheid

Beschrijving	Roofing
Omgeving	Buiten
Primaire drager	Plat dak
Asbestmateriaal	Dak- en gevelbekleding - Roofing
Bindmiddel van asbestmateriaal	Bitumen (roofing, teer, asfalt)
Gebondenheid op basis van bindmiddel	Hecht
Hoeveelheid (oppervlakte - aantal)	<ul style="list-style-type: none">• 50,00 m² - 1 stuk
Totale oppervlakte	50,00 m ²
Eenvoudig bereikbaar	Ja
Bevestigingswijze	<ul style="list-style-type: none">• Verlijmd, ingegoten, versmeerd
Identificatiemethode	<p>De asbestdeskundige beoordeelt het materiaal als asbestverdacht en dus asbesthoudend, en dit zonder monsternamen.</p> <p>Motivatie: De opdrachtgever weigert om het materiaal te laten bemonsteren.</p>
Destructieve handeling voor identificatie	Nee
Opmerking	Aangegeven hoeveelheden en gewichten berusten louter op grove schatting en kunnen niet gebruikt worden bij meetstaten voor werken.

Zorgvuldig beheren

- Zorg voor een veilig beheer. Vermijd het beschadigen van het asbestmateriaal. Controleer de toestand jaarlijks op wijzigingen.
- Voer bijkomende staalname(s) uit.

- Eenvoudige handelingen: mag via doe-het-zelf of door werknemer(s) met opleidingsattest eenvoudige handelingen
De roofing kan zelf verwijderd worden. Echter gezien de risico's en de benodigde voorzorgsmaatregelen, wordt het sterk aangeraden om de werkzaamheden te laten uitvoeren door een professional die de opleiding "eenvoudige handelingen" heeft gevolgd. Dit vanwege de moeilijkheid van de werkzaamheden.

- De roofing dient in zijn geheel verwijderd te worden, zonder te breken, om vezelverspreiding te voorkomen.

- Bevochtig en fixeer de roofing grondig voordat je ze verwijdert.
- Gebruikt traagdraaiend gereedschap om schade of breuk aan de buis te voorkomen.
- Indien nodig, gebruik een hoogwerker om veilig te werken op hoogte.

Afvoer : De roofing moet dubbel verpakt worden en afgevoerd naar een erkende asbestafvalverwerker. Dit kan eventueel in een container met daarin een asbestzak om de afvoer veilig te stellen..

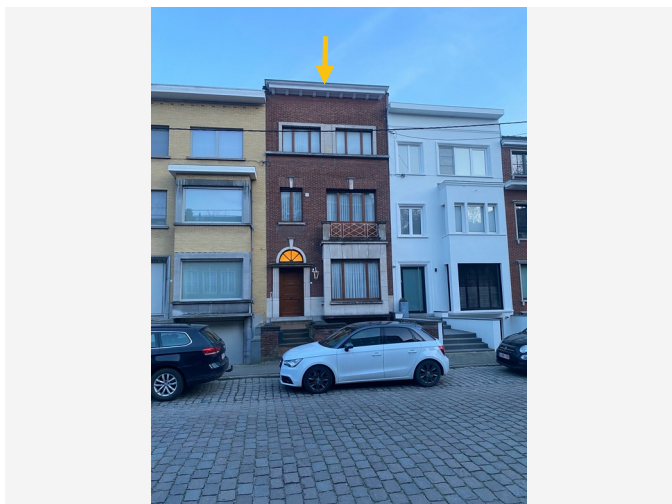
Situeringfoto

Tijdelijke beperking

Reden: Het te onderzoeken materiaal situeert zich hoger dan 3,50 m te rekenen vanaf een veilige ondergrond

Uitleg van de asbestdeskundige: Het aangeduide platte dak bevindt zich hoger dan 3,5m en kon niet geïnspecteerd worden.

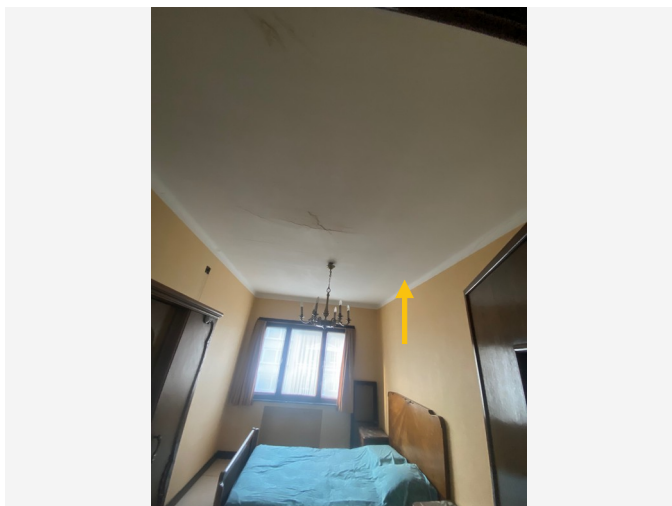
Situeringfoto

Tijdelijke beperking

Reden: Het te onderzoeken materiaal situeert zich hoger dan 3,50 m te rekenen vanaf een veilige ondergrond

Uitleg van de asbestdeskundige: Tijdens de visuele inspectie waren de onderdakplaten aan de binnenzijde volledig bekleed en aan de buitenzijde was het dak te hoog en konden deze ook niet geïnspecteerd worden.

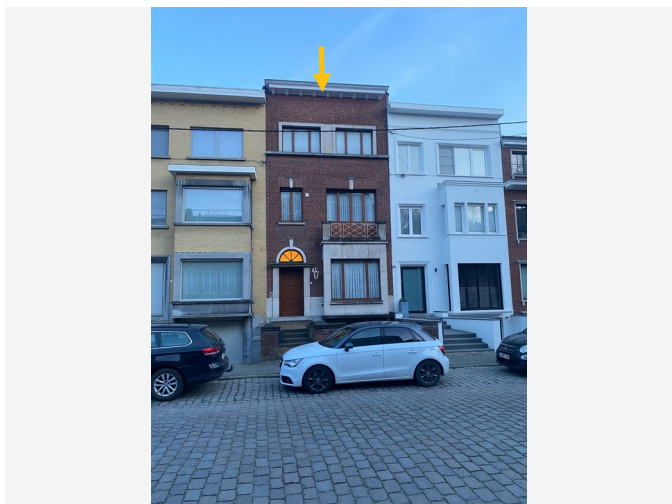
Situeringfoto

Tijdelijke beperking

Reden: Het te onderzoeken materiaal situeert zich hoger dan 3,50 m te rekenen vanaf een veilige ondergrond

Uitleg van de asbestdeskundige: De binnenkant van de schouw is niet volledig inspecteerbaar, noch van de binnenkant, noch van de buitenkant.

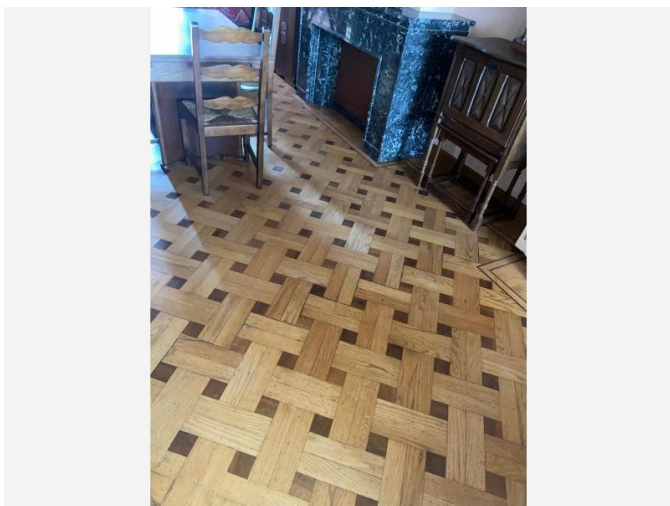
Situeringfoto

Informatie over een materiaal dat de asbestdeskundige niet kan waarnemen of vaststellen

Tijdens de visuele inspectie werd vastgesteld dat alle vloertegels nog intact waren. Bij renovatie is een destructief onderzoek nodig. De achterliggende lijmlaag kan asbest bevatten.

Basis voor advies	Beoordeling op basis van expertise, zonder een vaststelling door de asbestdeskundige.
Primaire drager	Vloer
(Asbest)materiaal	In-situ afwerkingslagen - Lijmlaag
Bindmiddel	Lijm
Gebondenheid bindmiddel	Hecht

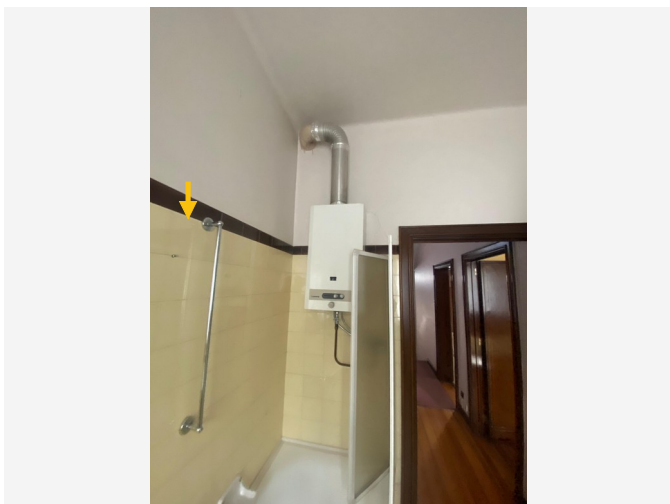
Situeringfoto

Informatie over een materiaal dat de asbestdeskundige niet kan waarnemen of vaststellen

Tijdens de visuele inspectie werd vastgesteld dat alle faiencetegels nog intact waren. Bij renovatie is een destructief onderzoek nodig. De achterliggende lijmlaag kan asbest bevatten.

Basis voor advies	Beoordeling op basis van expertise, zonder een vaststelling door de asbestdeskundige.
Primaire drager	Binnenwand
(Asbest)materiaal	In-situ afwerkingslagen - Lijmlaag
Bindmiddel	Lijm
Gebondenheid bindmiddel	Hecht

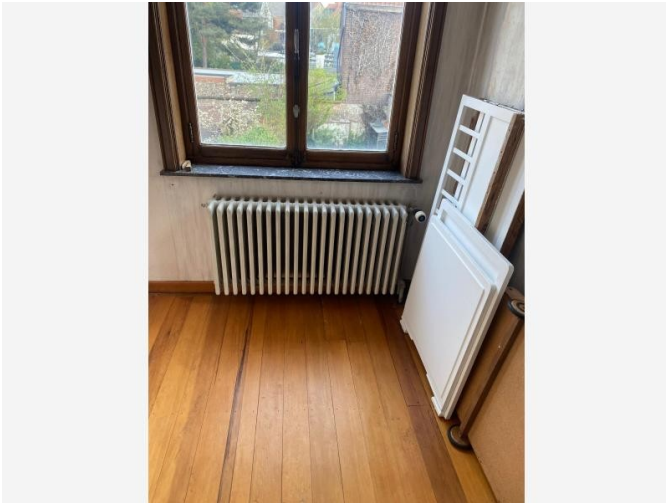
Situeringsfoto

Informatie over een materiaal dat de asbestdeskundige niet kan waarnemen of vaststellen

Asbestverdachte materialen (bv: pakkingen, asbestkoord, verbindingen voor buizen of kanalen, brandwerende materialen, ...) kunnen voorkomen in het toestel. Dit is niet te bepalen zonder destructief onderzoek.

Basis voor advies	Beoordeling op basis van expertise, zonder een vaststelling door de asbestdeskundige.
Primaire drager	Ruimteverwarming

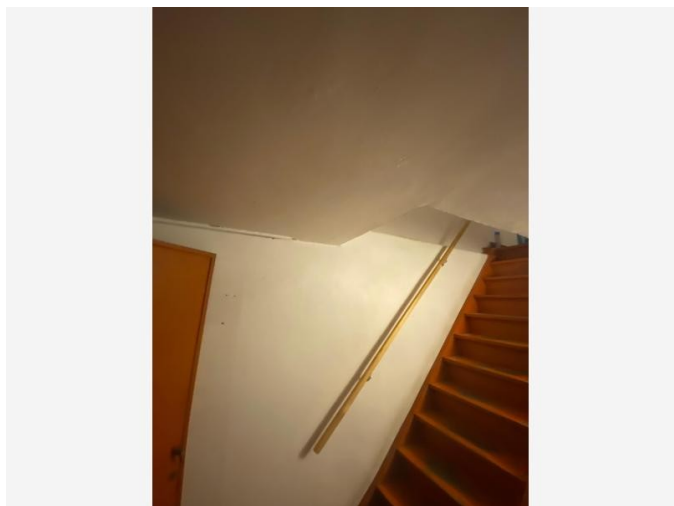
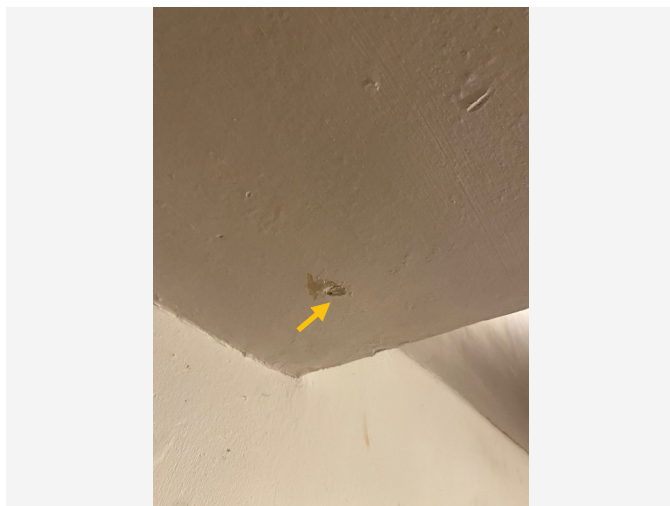
Geen asbest

#	Type	Referentie	Resultaat
11.1	Puntmonster	260320A5	Geen asbest

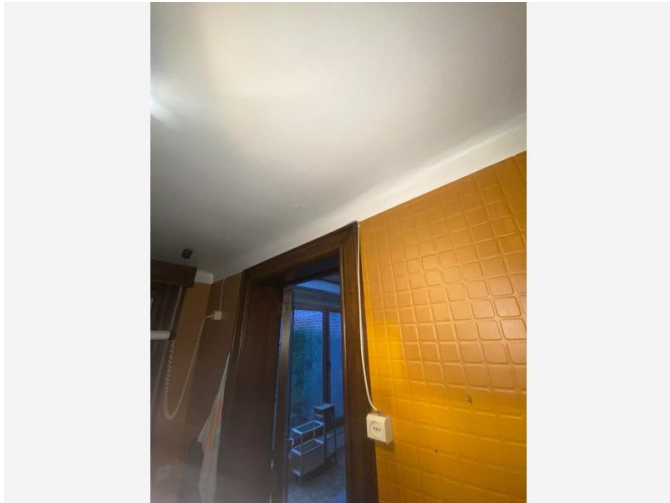
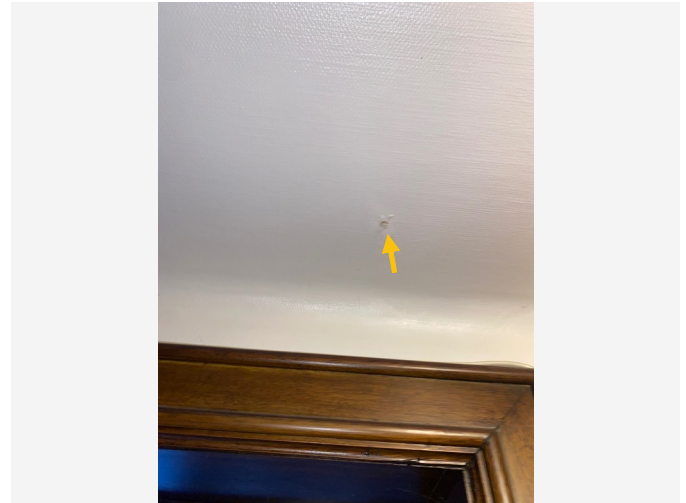
Fiche 12: Pleisterwerk plafond

Geen asbest

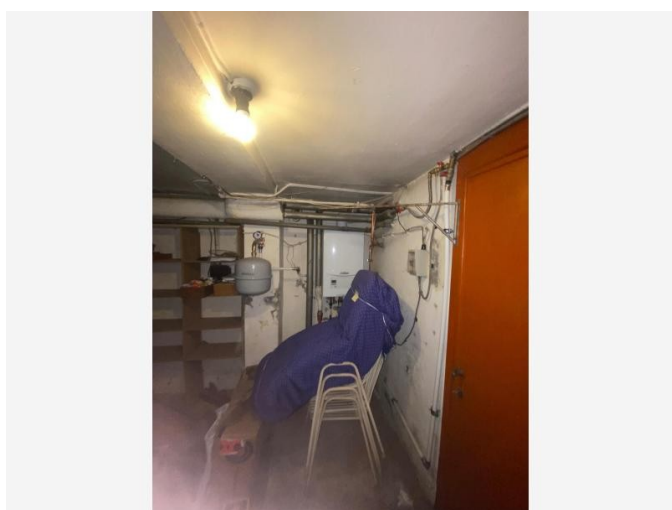
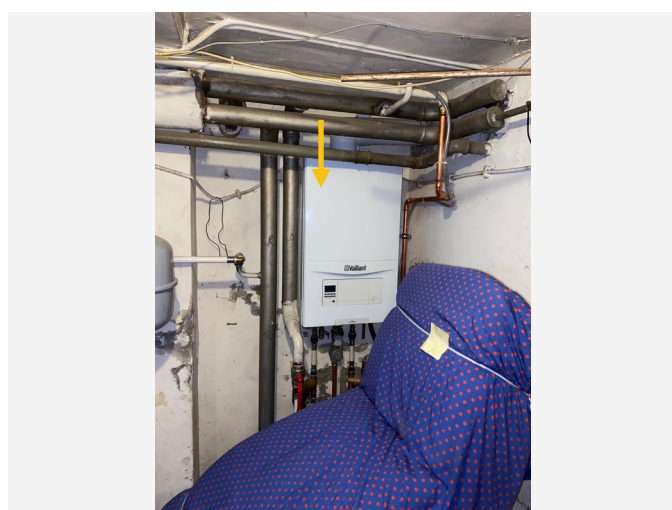
Beschrijving	Notitie	Terug te vinden op plannen
Fiche 18: Stookketel	Tijdens de visuele inspectie (niet-destructief onderzoek) was de stookketels niet verdacht	Plan 1.1: Woning, verd. -1 Plan 1.4: Woning, verd. +1
