Asbestinventarisatetest

Bornstraat 150A, 8800 Roeselare

Attestnummer : 20250813-000333.000

Uitgegeven op : 13.08.2025

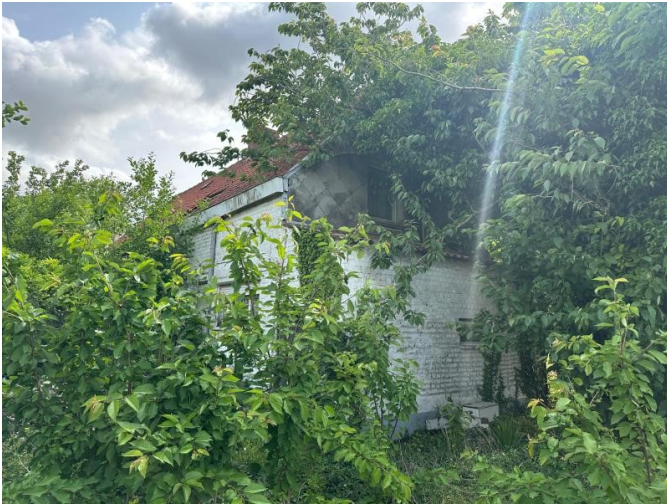
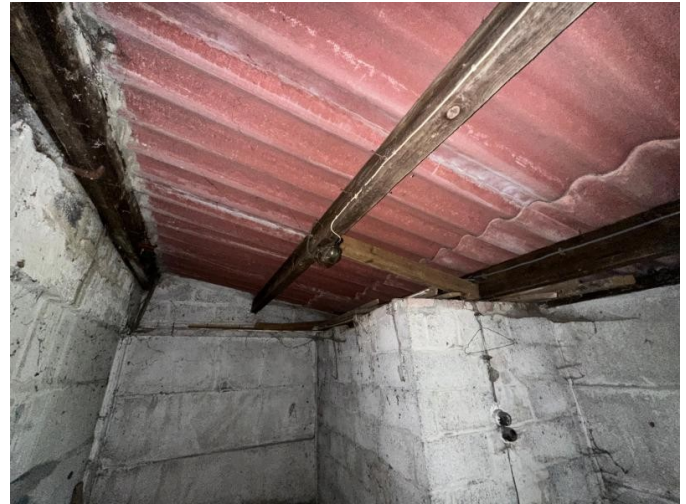
Het asbestmateriaal valt onder de mijlpaal van 2034.

Dringend verwijderen

Eindbeoordeling materiaalrisico	Hoog materiaalrisico en/of hoge kans op vezelvrijgave
---------------------------------	---

Gebondenheid	Categorie 1: hechtgebonden in oorsprong
Asbestsoort (vezeltype)	Crocidoliet aanwezig
Asbestconcentratie	Laag (< 50%)
Afschermingsgraad van het gehele materiaal	Geheel of deels (ook) vrij aan de binnenlucht
Toestand van het materiaal	Matig beschadigd, matig verweerd

Beschrijving	Golfplaten - Bijgebouwen
Omgeving	Grenst aan binnen- en buitenlucht
Primaire drager	Schuin dak
Asbestmateriaal	Dak- en gevelbekleding - Golfplaat
Bindmiddel van asbestmateriaal	Cement
Gebondenheid op basis van bindmiddel	Hecht
Hoeveelheid (oppervlakte - aantal)	<ul style="list-style-type: none">• 20,00 m² - 1 stuk• 55,00 m² - 1 stuk• 70,00 m² - 1 stuk
Totale oppervlakte	145,00 m ²
Eenvoudig bereikbaar	Ja
Bevestigingswijze	<ul style="list-style-type: none">• Geschroefd
Identificatiemethode	Vaststelling zonder monsternamen
Destructieve handeling voor identificatie	Nee
Opmerking	Het betreft golfplaten op de 3 bijgebouwen van het inspectiegebied.

- Zorg voor een veilig beheer en verwijder dit asbestmateriaal wanneer het bij werken eenvoudig bereikbaar wordt. Controleer de toestand jaarlijks op wijzigingen.
- Hemelwater dat afspoelt van asbestcement daken of gevels kan asbestdeeltjes bevatten. Gebruik het enkel voor gesloten circuits (bv. spoelen toiletten). Reinig na het vervangen van het dak of de gevel de dakgoten en regenwaterput of -ton om asbesthoudend sediment of slib te verwijderen

- Eenvoudige handelingen: mag via doe-het-zelf of door werknemer(s) met opleidingsattest eenvoudige handelingen
U mag de dakbedekking (mits voldoende bescherming, FFP3 mondk masker, tyvek...) zelf wegnemen. Een beschadigde golfplaat of een golfplaat in slechte staat kan makkelijk verder breken of vergruizen. Er komen dan schadelijke asbestvezels vrij die ingeademd kunnen worden. U mag enkel een beschadigde of verweerde golfplaat verwijderen indien er niemand anders in de buurt is en/of de golfplaat niet verder beschadigd raakt of vergruist. Zorg ervoor dat de toepassing wordt verwijderd in dubbele afvalzakken voorzien met aanduiding van asbest en dat deze correct worden afgevoerd. Neem op voorhand de nodige voorzorgsmaatregelen of schakel hulp in van professionals.

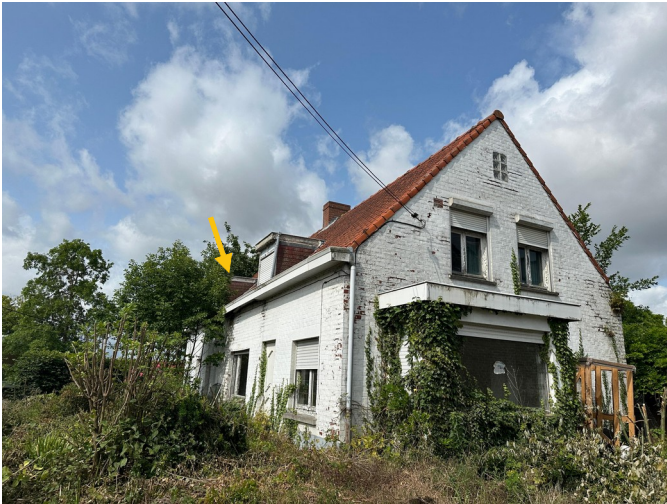
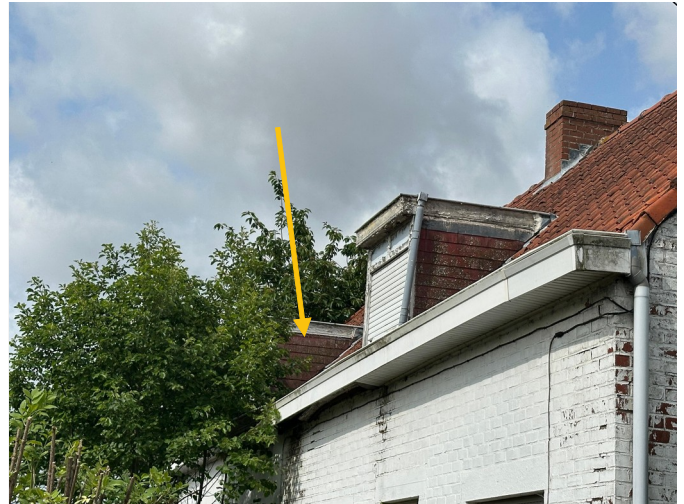
Het asbestmateriaal valt onder de mijlpaal van 2034.

Verwijderen

Eindbeoordeling materiaalrisico	Verhoogd materiaalrisico en/of verhoogde kans op vezelvrijgave
---------------------------------	--

Gebondenheid	Categorie 1: hechtgebonden in oorsprong
Asbestsoort (vezeltype)	Crocidoliet aanwezig
Asbestconcentratie	Laag (< 50%)
Afschermingsgraad van het gehele materiaal	Geheel of deels vrij aan de buitenlucht
Toestand van het materiaal	Matig beschadigd, matig verweerd

Beschrijving	Leien dakkapel - Linker- en rechtergevel
Omgeving	Buiten
Primaire drager	Wand buitenschil
Asbestmateriaal	Dak- en gevelbekleding - Lei, shingle
Bindmiddel van asbestmateriaal	Cement
Gebondenheid op basis van bindmiddel	Hecht
Hoeveelheid (oppervlakte - aantal)	• 1,50 m ² - 2 stuks
Totale oppervlakte	3,00 m ²
Eenvoudig bereikbaar	Ja
Bevestigingswijze	• Genageld, geniet
Identificatiemethode	Vaststelling zonder monstername
Destructieve handeling voor identificatie	Nee
Opmerking	De oppervlakte is een inschatting.

- Verwijder dit asbestmateriaal zo snel mogelijk. Volg de toestand goed op.
- Hemelwater dat afspoelt van asbestcement daken of gevels kan asbestdeeltjes bevatten. Gebruik het enkel voor gesloten circuits (bv. spoelen toiletten). Reinig na het vervangen van het dak of de gevel de dakgoten en regenwaterput of -ton om asbesthoudend sediment of slib te verwijderen
- Voer bijkomende staalname(s) uit.

Vooraleer de platen te verwijderen moeten deze bevochtigd worden of gefixeerd worden, zodat het risico op vezelvrijgafe tot een minimum beperkt kan worden. De asbesthoudende leien één voor één en in hun geheel verwijderen. Niet gooien en geen stortkokers gebruiken.

Opgelet: ook tijdens het verwijderen moeten de leien intact blijven, men mag de toepassing niet breken en stofvorming moet men altijd vermijden.

Neem op voorhand de nodige voorzorgsmaatregelen. Draag de correcte beschermende kledij en behandel de toepassing alvorens te verwijderen. Zorg dat deze veilig afgevoerd worden in luchtdichte en dubbel verpakte zakken (in stevig plasticofolie of containerzak). Deze moeten afgevoerd worden naar een geregistreerde asbestinzamelaar (of recyclagepark voor kleinere hoeveelheden).

Wij raden desniettemin aan om deze toepassing te laten verwijderen door een werknemer met opleidingsattest of een erkend asbestverwijderaar.

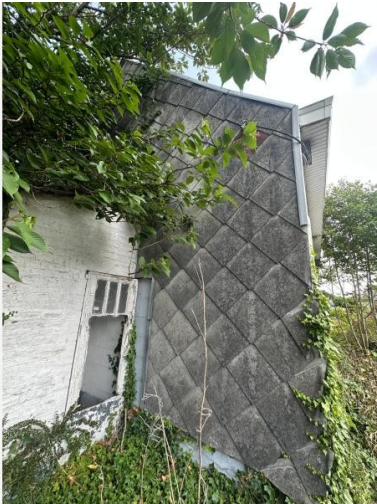
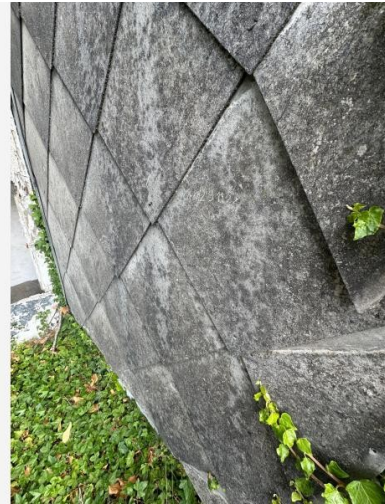
Het asbestmateriaal valt onder de mijlpaal van 2034.

Verwijderen

Eindbeoordeling materiaalrisico	Verhoogd materiaalrisico en/of verhoogde kans op vezelvrijgave
---------------------------------	--

Gebondenheid	Categorie 1: hechtgebonden in oorsprong
Asbestsoort (vezeltype)	Crocidoliet aanwezig
Asbestconcentratie	Laag (< 50%)
Afschermingsgraad van het gehele materiaal	Geheel of deels vrij aan de buitenlucht
Toestand van het materiaal	Matig beschadigd, matig verweerd

Beschrijving	Leien - Linkergevel
Omgeving	Buiten
Primaire drager	Schuin dak
Asbestmateriaal	Dak- en gevelbekleding - Lei, shingle
Bindmiddel van asbestmateriaal	Cement
Gebondenheid op basis van bindmiddel	Hecht
Hoeveelheid (oppervlakte - aantal)	<ul style="list-style-type: none">• 20,00 m² - 1 stuk
Totale oppervlakte	20,00 m ²
Eenvoudig bereikbaar	Ja
Bevestigingswijze	<ul style="list-style-type: none">• Genageld, geniet
Identificatiemethode	Vaststelling zonder monstername
Destructieve handeling voor identificatie	Nee

- Verwijder dit asbestmateriaal zo snel mogelijk. Volg de toestand goed op.
- Hemelwater dat afspoelt van asbestcement daken of gevels kan asbestdeeltjes bevatten. Gebruik het enkel voor gesloten circuits (bv. spoelen toiletten). Reinig na het vervangen van het dak of de gevel de dakgoten en regenwaterput of -ton om asbesthoudend sediment of slib te verwijderen
- Voer bijkomende staalname(s) uit.

- Eenvoudige handelingen: mag via doe-het-zelf of door werknemer(s) met opleidingsattest eenvoudige handelingen
U mag de leien (mits voldoende bescherming: wegwerpovertal CAT III, type 5/6, FFP3 wegwerpmasker of halfgelaadsmondmasker met P3 filter, wegwerphandschoenen, afwasbaar schoeisel...) zelf wegnemen.
Vooraleer de leien te verwijderen moeten deze bevochtigd worden of gefixeerd worden, zodat het risico op vezelvrijgafte tot een minimum beperkt kan worden. De asbesthoudende platen één voor één en in hun geheel verwijderen. Niet gooien en geen stortkokers gebruiken.

Zorg dat deze veilig afgevoerd worden in luchtdichte en dubbel verpakte zakken (in stevig plasticfolie of containerzak). Deze moeten afgevoerd worden naar een geregistreerde asbestinzamelaar (of recyclagepark voor kleinere hoeveelheden).

Wij raden desniettemin aan om deze toepassing te laten verwijderen door een werknemer met opleidingsattest of een erkend asbestverwijderaar.

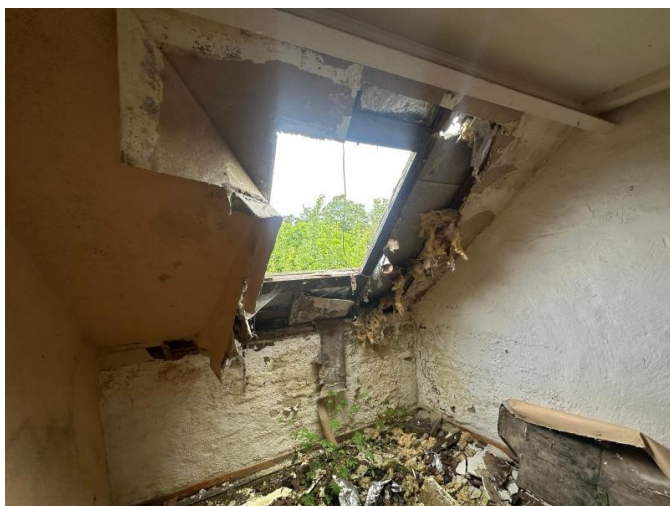
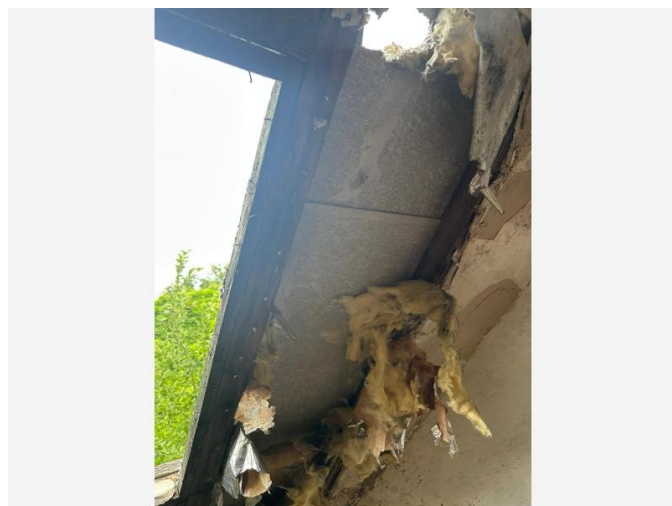
Het asbestmateriaal valt onder de mijlpaal van 2040.

Zorgvuldig beheren

Eindbeoordeling materiaalrisico	Laag materiaalrisico en/of verlaagde kans op vezelvrijgave
---------------------------------	--

Gebondenheid	Categorie 1: hechtgebonden in oorsprong
Asbestsoort (vezeltype)	Crocidoliet aanwezig
Asbestconcentratie	Laag (< 50%)
Afschermingsgraad van het gehele materiaal	Geheel of deels vrij aan de buitenlucht
Toestand van het materiaal	Licht beschadigd, licht verweerd. Intact calciumsilicaatmateriaal of categorie III 'gebondenheid'

Beschrijving	Onderdak - Menuiserite
Omgeving	Binnen
Primaire drager	Schuin dak
Asbestmateriaal	Plaat, paneel, tablet - Type Menuiserite
Bindmiddel van asbestmateriaal	Cement
Gebondenheid op basis van bindmiddel	Hecht
Hoeveelheid (oppervlakte - dikte - aantal)	<ul style="list-style-type: none">• 75,00 m² - 0,32 cm - 1 stuk
Totaal volume	0,24 m ³
Eenvoudig bereikbaar	Nee <ul style="list-style-type: none">• Het asbestmateriaal is bedekt (uitgezonderd laag verf, coating, behang, kunststof, textiel) en het wegnemen van het bedekkende materiaal kan niet zonder het bedekkende materiaal te beschadigen.
Bevestigingswijze	<ul style="list-style-type: none">• Geklemd• Genageld, geniet
Identificatiemethode	Vaststelling zonder monsternamen
Destructieve handeling voor identificatie	Nee

- Scherm in afwachting van verwijdering het asbestmateriaal af van luchtstromingen en verstoring: bijvoorbeeld door het te verpakken, te fixeren, af te dekken, signalisatie - afbakening aan te brengen, ...
- Zorg voor een veilig beheer en verwijder dit asbestmateriaal wanneer het bij werken eenvoudig bereikbaar wordt. Controleer de toestand jaarlijks op wijzigingen.

- Eenvoudige handelingen: mag via doe-het-zelf of door werknemer(s) met opleidingsattest eenvoudige handelingen
U mag de onderdakplaten (mits voldoende bescherming) zelf wegnemen.

Verwijder de dakpannen. Daarna voorzichtig de houten draaglaten en de onderdakplaten loswrikken. De asbesthoudende platen één voor één en in hun geheel verwijderen. Niet gooien en geen stortkokers

gebruiken. Opgelet: ook tijdens het verwijderen moeten de onderdakplaten intact blijven. Neem op voorhand de nodige voorzorgsmaatregelen of schakel hulp in van professionals. Draag beschermende kledij en behandel de platen alvorens te verwijderen. Zorg dat deze veilig afgevoerd worden volgens de regels.

Als tijdelijke maatregel stellen wij voor om de het dak af te dichten met een plastic folie. Zodoende dat er geen verder vezelverspreiding kan voorkomen op de zolder.

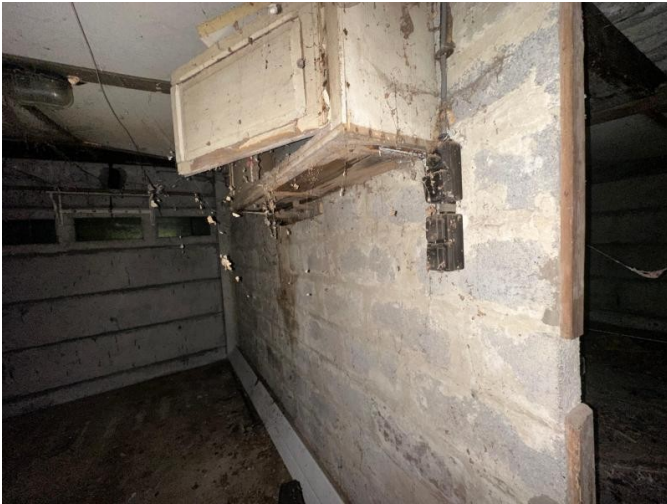
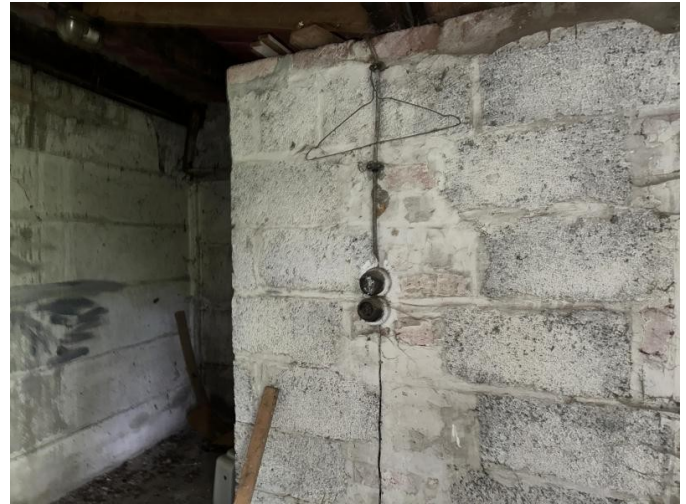
Het asbestmateriaal valt onder de mijlpaal van 2040.

Zorgvuldig beheren

Eindbeoordeling materiaalrisico	Zeer laag materiaalrisico en/of zeer lage kans op vezelvrijgave
---------------------------------	---

Gebondenheid	Categorie 1: hechtgebonden in oorsprong
Asbestsoort (vezeltype)	Crocidoliet aanwezig
Asbestconcentratie	Laag (< 50%)
Afschermingsgraad van het gehele materiaal	Stootvaste afscherming of omkasting
Toestand van het materiaal	Onbeschadigd, niet verweerd

Beschrijving	Bakeliet schakelaars - Buitenberging
Omgeving	Binnen
Primaire drager	Communicatie en elektrische infrastructuur en uitrusting
Asbestmateriaal	Plaat, paneel, tablet - Type Bakeliet
Bindmiddel van asbestmateriaal	Kunststof of -hars
Gebondenheid op basis van bindmiddel	Hecht
Hoeveelheid (oppervlakte - dikte - aantal)	• 0,10 m ² - 4,00 cm - 5 stuks
Totaal volume	0,02 m ³
Eenvoudig bereikbaar	Ja
Bevestigingswijze	• Geschroefd
Identificatiemethode	Vaststelling zonder monstername
Destructieve handeling voor identificatie	Nee
Opmerking	In de buitenberging zijn er verschillende bakelieten toepassingen aanwezig.

- Zorg voor een veilig beheer en verwijder dit asbestmateriaal wanneer het bij werken eenvoudig bereikbaar wordt. Controleer de toestand jaarlijks op wijzigingen.
- Voer bijkomende staalname(s) uit.

- Eenvoudige handelingen: enkel door erkend asbestverwijderaar
Deze toepassing mag volgens de huidige wetgeving worden verwijderd via eenvoudige handelingen. Aangezien deze toepassing echter eigendom is van de nutsvoorzieningsmaatschappij, mag deze uitsluitend worden verwijderd door hen of door een door hen aangestelde onderaannemer die beschikt over de nodige attesten en opleidingen. Daarom wordt hier verwezen naar de methode van een erkende verwijderaar, maar in feite dient dit via de nutsvoorzieningsmaatschappij te verlopen.

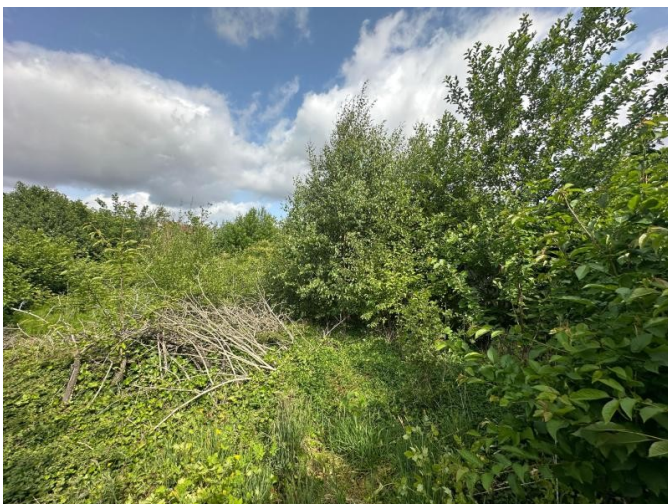
Situeringfoto

Tijdelijke beperking

Reden: Overwoekerende vegetatie

Uitleg van de asbestdeskundige: De tuin is volledig overwoekerd. De eigenaars verkopen het perceel in de toestand zoals het is.

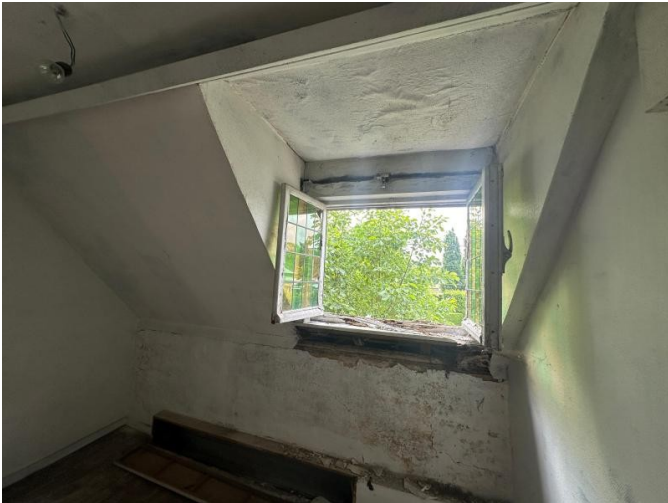
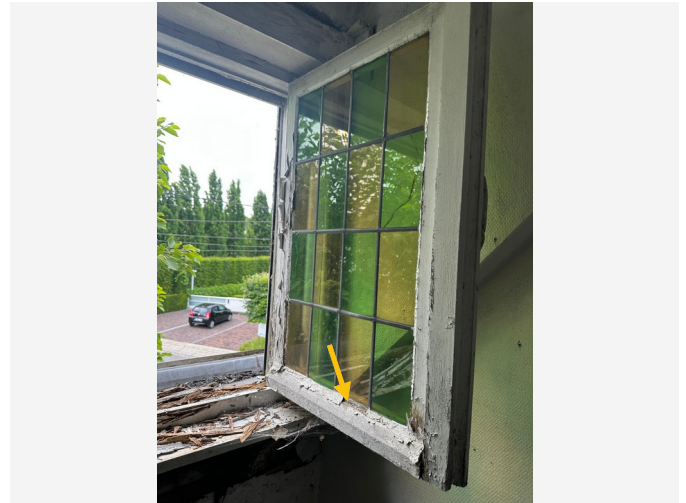
Fiche 11: Mastiek - Ramen

Geen asbest

#	Type	Referentie	Resultaat
11.1	Puntmonster	2	Geen asbest

Beschrijving	Mastiek - Ramen
Omgeving	Buiten
Primaire drager	Wandopening verticaal (raam, deur, ...)
Bindmiddel van materiaal	Kitten, mastiek, pasta
Gebondenheid op basis van bindmiddel	Hecht
Hoeveelheid (gewicht - aantal)	<ul style="list-style-type: none">• 5,00 kg - 1 stuk
Totaal gewicht	5,00 kg
Identificatiemethode	Vaststelling met monstername
Destructieve handeling voor identificatie	Nee

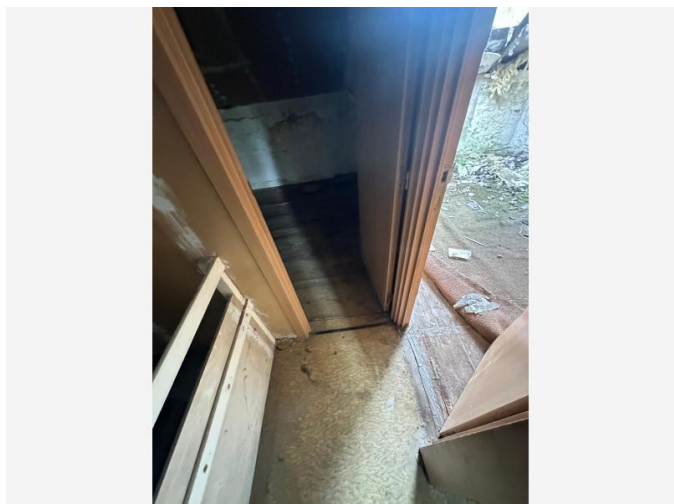
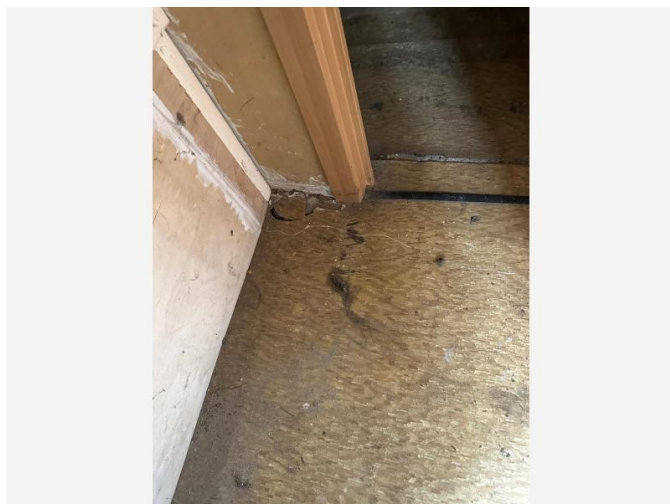
Geen asbest

#	Type	Referentie	Resultaat
12.1	Puntmonster	3	Geen asbest

Beschrijving	Vloerzeil (+1)
Omgeving	Binnen
Primaire drager	Vloer
Bindmiddel van materiaal	Karton - papier - viltachtig
Gebondenheid op basis van bindmiddel	Niet-hechtgebonden
Hoeveelheid (oppervlakte - aantal)	• 25,00 m ² - 1 stuk
Totale oppervlakte	25,00 m ²
Identificatiemethode	Vaststelling met monsternamen
Destructieve handeling voor identificatie	Nee

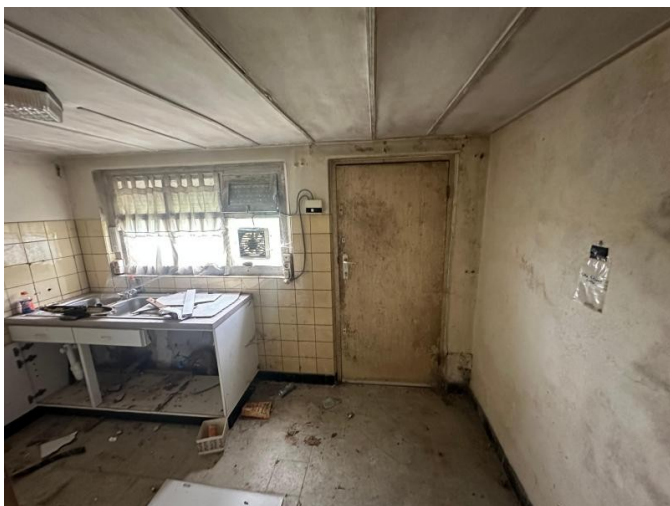
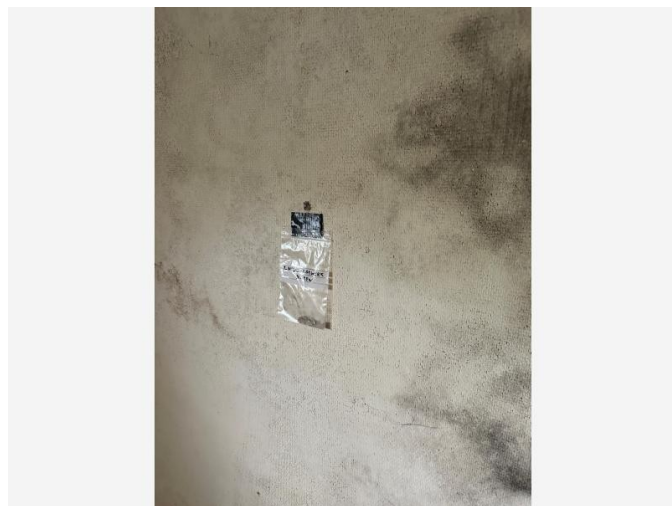
Fiche 13: Pleisterwerk - Muren

Geen asbest

#	Type	Referentie	Resultaat
13.1	Mengmonster	1	Geen asbest
