Asbestinventarisatetest

Meenseheirweg 236, 8800 Roeselare

Attestnummer : 20250813-000118.000

Uitgegeven op : 13.08.2025

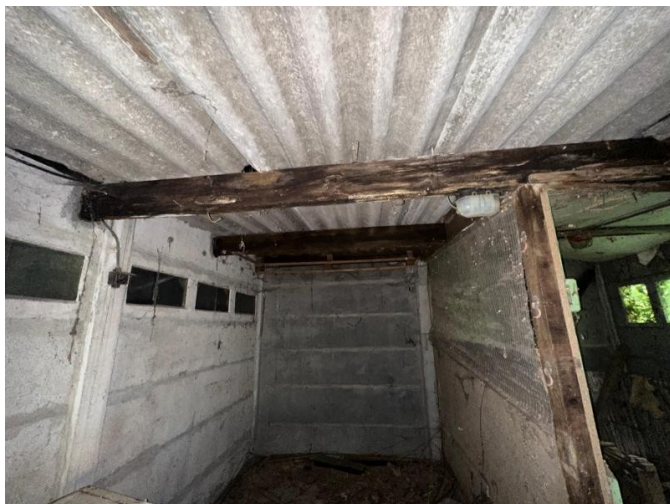
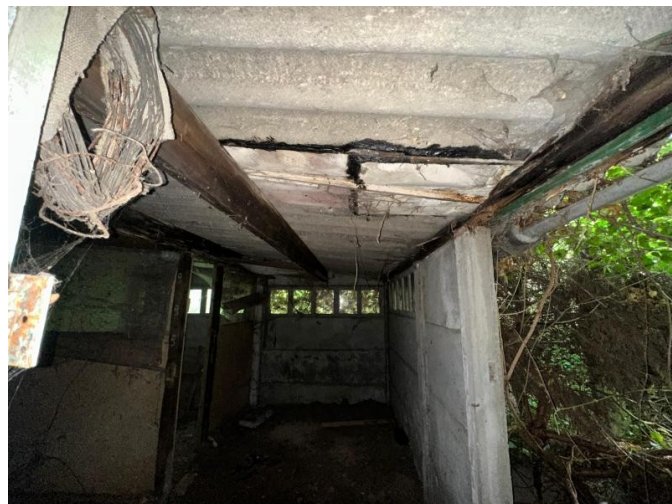
Eindbeoordeling materiaalrisico	Hoog materiaalrisico en/of hoge kans op vezelvrijgave
---------------------------------	---

Gebondenheid	Categorie 1: hechtgebonden in oorsprong
Asbestsoort (vezeltype)	Crocidoliet aanwezig
Asbestconcentratie	Laag (< 50%)
Afschermingsgraad van het gehele materiaal	Geheel of deels (ook) vrij aan de binnenlucht
Toestand van het materiaal	Matig beschadigd, matig verweerd

Beschrijving	Golfplaten - Bijgebouwen
Omgeving	Grenst aan binnen- en buitenlucht
Primaire drager	Schuin dak
Asbestmateriaal	Dak- en gevelbekleding - Golfplaat
Bindmiddel van asbestmateriaal	Cement
Gebondenheid op basis van bindmiddel	Hecht
Hoeveelheid (oppervlakte - aantal)	<ul style="list-style-type: none">• 55,00 m² - 1 stuk
Totale oppervlakte	55,00 m ²
Eenvoudig bereikbaar	Ja
Bevestigingswijze	<ul style="list-style-type: none">• Geschroefd
Identificatiemethode	Vaststelling zonder monsternamen
Destructieve handeling voor identificatie	Nee
Opmerking	Het betreft golfplaten op de 3 bijgebouwen van het inspectiegebied.

Dringend verwijderen

- Verwijder dit asbestmateriaal zo snel mogelijk. Volg de toestand goed op.
- Hemelwater dat afspoelt van asbestcement daken of gevels kan asbestdeeltjes bevatten. Gebruik het enkel voor gesloten circuits (bv. spoelen toiletten). Reinig na het vervangen van het dak of de gevel de dakgoten en regenwaterput of -ton om asbesthoudend sediment of slib te verwijderen

- Eenvoudige handelingen: mag via doe-het-zelf of door werknemer(s) met opleidingsattest eenvoudige handelingen
"U mag de golfplaten (mits voldoende bescherming: wegwerpoveral CAT III, type 5/6, FFP3 wegwerpmasker of halfgelaadsmondmasker met P3 filter, wergwerphandschoenen, afwasbaar schoeisel...) zelf wegnemen.

Vooraleer de platen te verwijderen moeten deze bevochtigd worden of gefixeerd worden, zodat het risico op vezelvrijgafe tot een minimum beperkt kan worden. De asbesthoudende platen één voor één en in hun geheel verwijderen. Niet gooien en geen storkokers gebruiken.

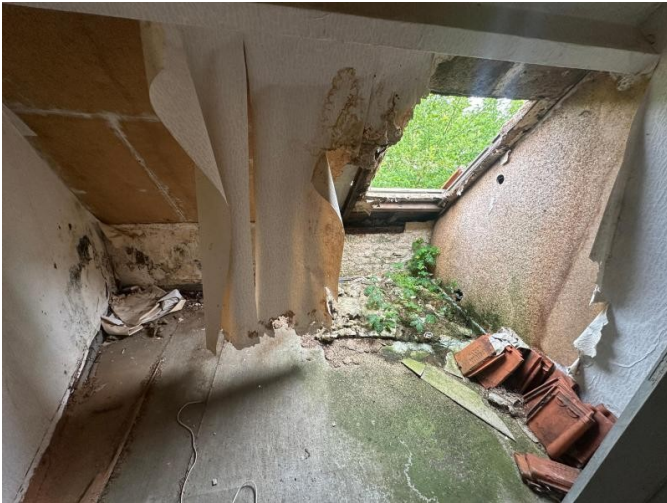
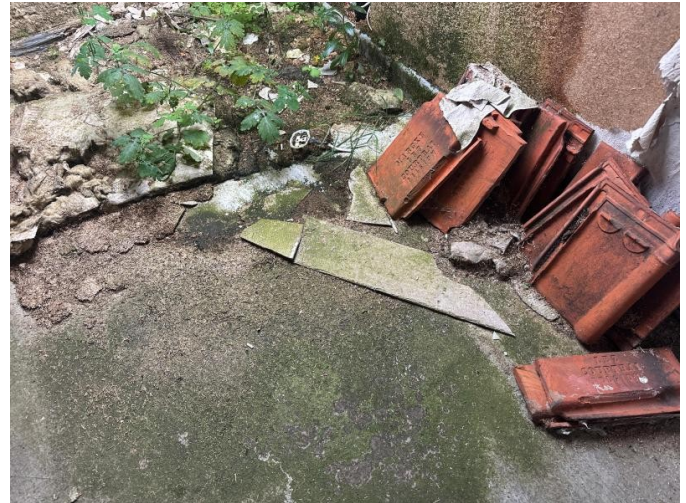
Beschrijving	Menuiserite
Type afvalstof	Betreft stock-voorraad of gedemonteerde asbestmaterialen
Aanwezige resten	Het betreft menuiserite in de slaapkamer op het eerste verdiep. Gezien dit niet meer in gebruik is, kunnen we dit beschouwen als afval.
Omgeving	Binnen
Primaire drager	Schuin dak
Asbestmaterialen	<ul style="list-style-type: none">Plaat, paneel, tablet - Type Menuiserite
Bindmiddel van asbestmateriaal	Cement
Gebondenheid op basis van bindmiddel	Hecht
Hoeveelheid (gewicht - aantal)	<ul style="list-style-type: none">5,00 kg - 1 stuk
Totaal gewicht	5,00 kg
Eenvoudig bereikbaar	Ja
Identificatiemethode	Vaststelling zonder monsternamen

Dringend verwijderen

- Verwijder het asbestafval.

- Eenvoudige handelingen: mag via doe-het-zelf of door werknemer(s) met opleidingsattest eenvoudige handelingen
Bij het verwijderen van een asbesthoudende toepassing is uiterste voorzichtigheid vereist. U moet steeds de juiste persoonlijke beschermingsmiddelen dragen: een stofmasker type FFP3, een wegwerpoverall CAT III type 5/6, wegwerphandschoenen en afspoelbaar schoeisel. Vooral eer u het materiaal verwijdert, moet het eerst gefixeerd of voldoende bevochtigd worden met een vernevelaar. Zo voorkomt u stofvorming. Het materiaal mag niet gebroken worden en moet in zijn geheel verwijderd worden. Na verwijdering verpakt u het asbesthoudende materiaal onmiddellijk in dubbele, luchtdichte asbestafvalzakken. Sluit deze goed af en voorziet de correcte etikettering. Voor hechtgebonden toepassingen is het onder strikte voorwaarden mogelijk dat particulieren zelf het materiaal verwijderen. Het dubbel verpakte afval kan in dat geval worden afgevoerd naar het gemeentelijk recyclagepark, op voorwaarde dat dit asbest aanvaardt. Neem vooraf contact op met het recyclagepark om hun richtlijnen te kennen. Het is essentieel dat u zich goed informeert over de geldende regelgeving. Raadpleeg hiervoor de website van OVAM (www.asbestinfo.be) en/of het wettelijk kader in CODEX boek VI, titel 3. Zelfverwijdering is enkel toegelaten indien aan alle voorwaarden voldaan is. Bij twijfel wordt aangeraden om een erkende asbestverwijderaar in te schakelen. Dit kan ook een

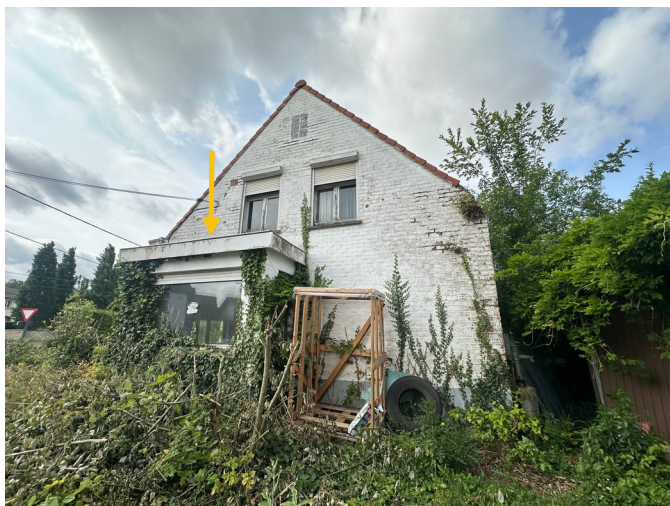
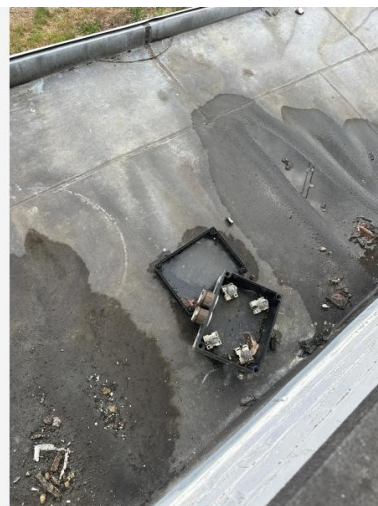
Beschrijving	Bakeliet - Elektrische component
Type afvalstof	Betreft resten (contaminatie) van verwerking of beschadiging
Type resten (contaminatie)	<ul style="list-style-type: none">• Stukken, fragmenten (los, opliggend)
Besmette materialen	<ul style="list-style-type: none">• Geen (er is geen vermenging met ander materiaal)
Bron van de resten	Bron van de resten is niet meer aanwezig
Omgeving	Buiten
Primaire drager	Gedemonteerd of buitengebruik gesteld materiaal
Gebondenheid resten	Hecht
Hoeveelheid (gewicht - aantal)	<ul style="list-style-type: none">• 2,00 kg - 1 stuk
Totaal gewicht	2,00 kg
Eenvoudig bereikbaar	Ja
Identificatiemethode	Vaststelling zonder monsternamen

Dringend verwijderen

- Verwijder het asbestafval.
- Voer bijkomende staalname(s) uit.

- Eenvoudige handelingen: mag via doe-het-zelf of door werknemer(s) met opleidingsattest eenvoudige handelingen
"Bij het verwijderen van een asbesthoudende toepassing is uiterste voorzichtigheid vereist. U moet steeds de juiste persoonlijke beschermingsmiddelen dragen: een stofmasker type FFP3, een wegwerpoverall CAT III type 5/6, wegwerphandschoenen en afspoelbaar schoeisel.

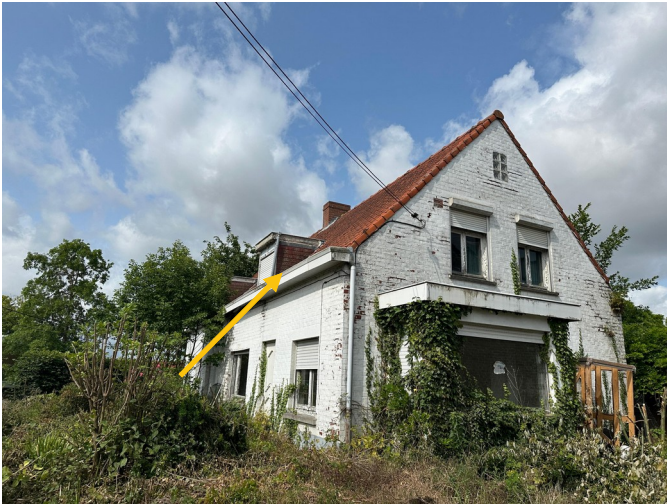
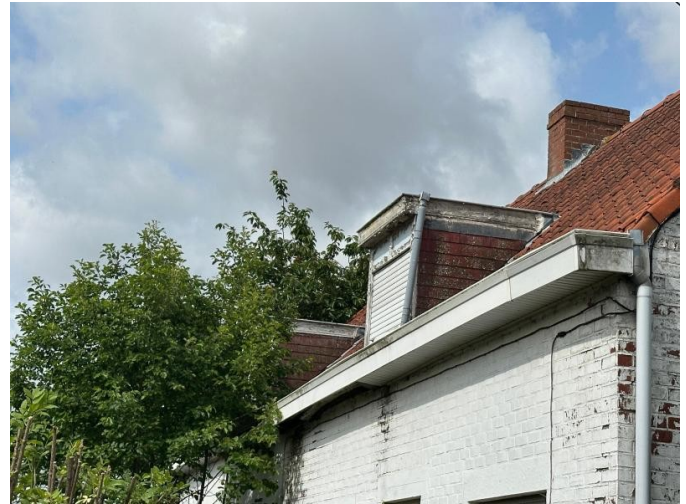
Eindbeoordeling materiaalrisico	Verhoogd materiaalrisico en/of verhoogde kans op vezelvrijgave
---------------------------------	--

Gebondenheid	Categorie 1: hechtgebonden in oorsprong
Asbestsoort (vezeltype)	Crocidoliet aanwezig
Asbestconcentratie	Laag (< 50%)
Afschermingsgraad van het gehele materiaal	Geheel of deels vrij aan de buitenlucht
Toestand van het materiaal	Matig beschadigd, matig verweerd

Beschrijving	Leien dakkapel - Linker- en rechtergevel
Omgeving	Buiten
Primaire drager	Schuin dak
Asbestmateriaal	Dak- en gevelbekleding - Lei, shingle
Bindmiddel van asbestmateriaal	Cement
Gebondenheid op basis van bindmiddel	Hecht
Hoeveelheid (oppervlakte - aantal)	<ul style="list-style-type: none">• 1,50 m² - 2 stuks
Totale oppervlakte	3,00 m ²
Eenvoudig bereikbaar	Ja
Bevestigingswijze	<ul style="list-style-type: none">• Genageld, geniet
Identificatiemethode	Vaststelling zonder monstername
Destructieve handeling voor identificatie	Nee
Opmerking	De oppervlakte is een inschatting.

Verwijderen

- Verwijder dit asbestmateriaal zo snel mogelijk. Volg de toestand goed op.
- Hemelwater dat afspoelt van asbestcement daken of gevels kan asbestdeeltjes bevatten. Gebruik het enkel voor gesloten circuits (bv. spoelen toiletten). Reinig na het vervangen van het dak of de gevel de dakgoten en regenwaterput of -ton om asbesthoudend sediment of slib te verwijderen

- Eenvoudige handelingen: mag via doe-het-zelf of door werknemer(s) met opleidingsattest eenvoudige handelingen
U mag de leien (mits voldoende bescherming zoals FFP3 mondkmaskers, Tyvecs, handschoenen...) zelf wegnemen. Een beschadigde plaat of een plaat in slechte staat kan makkelijk verder breken of vergruizen. Er komen dan schadelijke asbestvezels vrij die ingeademd kunnen worden. U mag enkel een beschadigde of verweerde lei verwijderen indien er niemand anders in de buurt is en/of de lei niet verder beschadigd raakt of vergruist. Zorg ervoor dat deze dubbel verpakt worden en correct worden afgevoerd. Neem op voorhand de nodige voorzorgsmaatregelen of schakel hulp in van professionals.

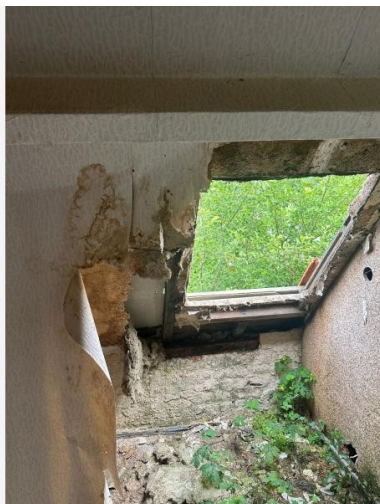
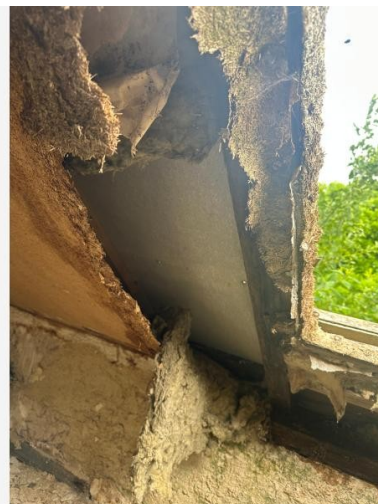
Eindbeoordeling materiaalrisico	Verhoogd materiaalrisico en/of verhoogde kans op vezelvrijgave
---------------------------------	--

Gebondenheid	Categorie 1: hechtgebonden in oorsprong
Asbestsoort (vezeltype)	Crocidoliet aanwezig
Asbestconcentratie	Laag (< 50%)
Afschermingsgraad van het gehele materiaal	Geheel of deels (ook) vrij aan de binnenlucht
Toestand van het materiaal	Licht beschadigd, licht verweerd. Intact calciumsilicaatmateriaal of categorie III 'gebondenheid'

Beschrijving	Onderdak menuiserite zolder
Omgeving	Binnen
Primaire drager	Schuin dak
Asbestmateriaal	Plaat, paneel, tablet - Type Menuiserite
Bindmiddel van asbestmateriaal	Cement
Gebondenheid op basis van bindmiddel	Hecht
Hoeveelheid (oppervlakte - dikte - aantal)	<ul style="list-style-type: none">• 200,00 m² - 0,32 cm - 1 stuk
Totaal volume	0,64 m ³
Eenvoudig bereikbaar	Nee <ul style="list-style-type: none">• Het asbestmateriaal is bedekt (uitgezonderd laag verf, coating, behang, kunststof, textiel) en het wegnemen van het bedekkende materiaal kan niet zonder het bedekkende materiaal te beschadigen.
Bevestigingswijze	<ul style="list-style-type: none">• Geklemd• Genageld, geniet
Identificatiemethode	Vaststelling zonder monsternamen
Destructieve handeling voor identificatie	Nee

Maatregelen nemen

- Scherm in afwachting van verwijdering het asbestmateriaal af van luchtstromingen en verstoring: bijvoorbeeld door het te verpakken, te fixeren, af te dekken, signalisatie - afbakening aan te brengen, ...
- Zorg voor een veilig beheer en verwijder dit asbestmateriaal wanneer het bij werken eenvoudig bereikbaar wordt. Controleer de toestand jaarlijks op wijzigingen.

- Eenvoudige handelingen: mag via doe-het-zelf of door werknemer(s) met opleidingsattest eenvoudige handelingen
U mag de onderdakplaten (mits voldoende bescherming: wegwerpoveral CAT III, type 5/6, FFP3 wegwerpmasker of halfgelaadsmondmasker met P3 filter, wergwerphandschoenen, afwasbaar schoeisel...) zelf wegnemen.

Verwijder de dakpannen. Daarna voorzichtig de houten draagbalken en de onderdakplaten loswrikken. Vooraleer de platen te verwijderen moeten deze bevochtigd worden of gefixeerd worden, zodat het risico op vezelvrijgafte tot een minimum beperkt kan worden. De asbesthoudende platen 1 voor 1 en in hun geheel verwijderen. Niet gooien en geen stortkokers gebruiken.

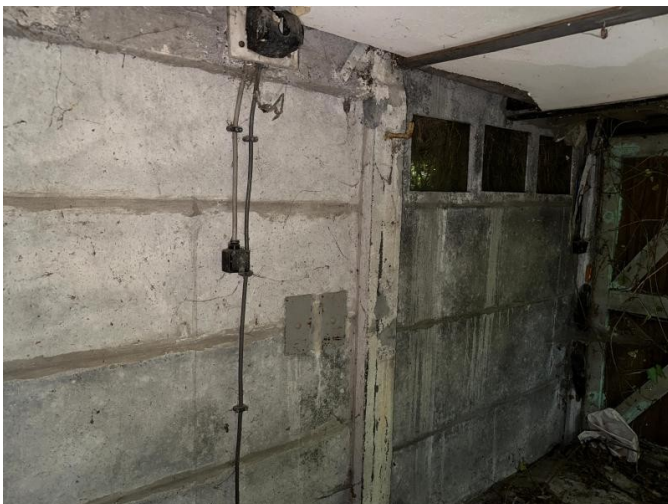
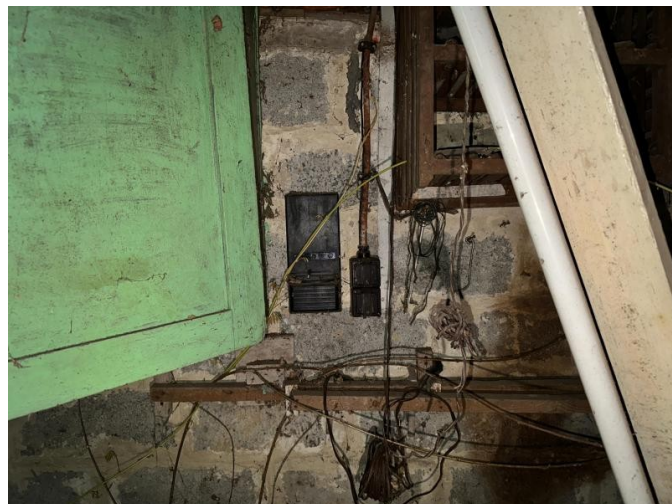
Eindbeoordeling materiaalrisico	Zeer laag materiaalrisico en/of zeer lage kans op vezelvrijgave
---------------------------------	---

Gebondenheid	Categorie 1: hechtgebonden in oorsprong
Asbestsoort (vezeltype)	Crocidoliet aanwezig
Asbestconcentratie	Laag (< 50%)
Afschermingsgraad van het gehele materiaal	Stootvaste afscherming of omkasting
Toestand van het materiaal	Onbeschadigd, niet verweerd

Beschrijving	Bakeliet schakelaars - Buitenberging
Omgeving	Binnen
Primaire drager	Communicatie en elektrische infrastructuur en uitrusting
Asbestmateriaal	Plaat, paneel, tablet - Type Bakeliet
Bindmiddel van asbestmateriaal	Kunststof of -hars
Gebondenheid op basis van bindmiddel	Hecht
Hoeveelheid (oppervlakte - dikte - aantal)	• 0,10 m ² - 4,00 cm - 5 stuks
Totaal volume	0,02 m ³
Eenvoudig bereikbaar	Ja
Bevestigingswijze	• Geschroefd
Identificatiemethode	Vaststelling zonder monstername
Destructieve handeling voor identificatie	Nee
Opmerking	In de buitenberging zijn er verschillende bakelieten toepassingen aanwezig.

Zorgvuldig beheren

- Zorg voor een veilig beheer en verwijder dit asbestmateriaal wanneer het bij werken eenvoudig bereikbaar wordt. Controleer de toestand jaarlijks op wijzigingen.
- Voer bijkomende staalname(s) uit.

- Eenvoudige handelingen: enkel door erkend asbestverwijderaar
Deze toepassing mag volgens de huidige wetgeving worden verwijderd via eenvoudige handelingen. Aangezien deze toepassing echter eigendom is van de nutsvoorzieningsmaatschappij, mag deze uitsluitend worden verwijderd door hen of door een door hen aangestelde onderaannemer die beschikt over de nodige attesten en opleidingen. Daarom wordt hier verwezen naar de methode van een erkende verwijderaar, maar in feite dient dit via de nutsvoorzieningsmaatschappij te verlopen.

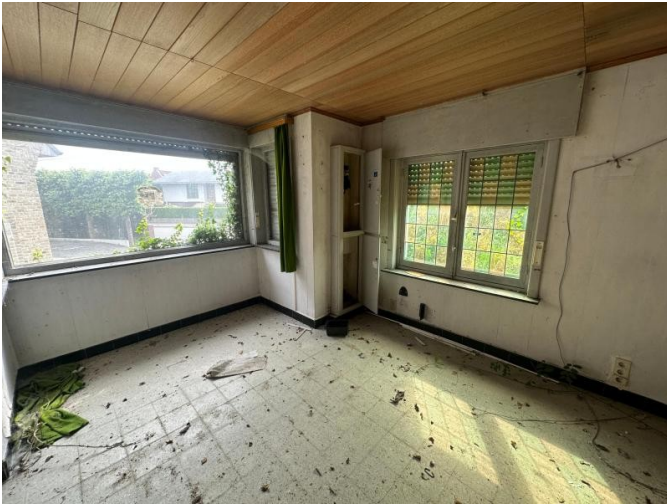
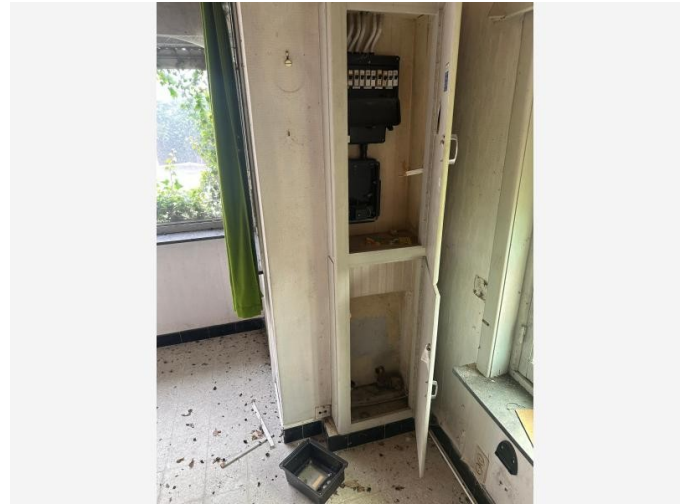
Beschrijving	Bakeliet - Elektrische installatie
Omgeving	Buiten
Primaire drager	Communicatie en elektrische infrastructuur en uitrusting
Asbestmateriaal	Plaat, paneel, tablet - Type Bakeliet
Bindmiddel van asbestmateriaal	Kunststof of -hars
Gebondenheid op basis van bindmiddel	Hecht
Hoeveelheid (oppervlakte - dikte - aantal)	<ul style="list-style-type: none"> • 0,50 m² - 2,00 cm - 1 stuk
Totaal volume	0,01 m ³
Eenvoudig bereikbaar	Ja
Bevestigingswijze	<ul style="list-style-type: none"> • Geschroefd
Identificatiemethode	Vaststelling zonder monsternamen
Destructieve handeling voor identificatie	Nee
Opmerking	<p>Deze oppervlakte werd niet gemeten, maar geschat op basis van een benadering van de aanwezige tellerkast. Deze schatting mag niet worden gebruikt als maatstaf voor heffingen. Als deskundigen hebben wij vastgesteld dat het materiaal daadwerkelijk bakeliet betreft en geen harde pvc. Bakeliet wordt door ons beschouwd als een asbestverdachte toepassing, aangezien het in veel gevallen asbesthoudend is. We hebben geen staalname uitgevoerd om de functionaliteit van de tellerkast niet in gevaar te brengen. Daarnaast is staalname verboden, aangezien de tellerkast eigendom is van de nutsvoorzieningsmaatschappij.</p>

Zorgvuldig beheren

- Zorg voor een veilig beheer en verwijder dit asbestmateriaal wanneer het bij werken eenvoudig bereikbaar wordt. Controleer de toestand jaarlijks op wijzigingen.

- Eenvoudige handelingen: mag via doe-het-zelf of door werknemer(s) met opleidingsattest eenvoudige handelingen
Raadpleeg de actuele wetgeving op de website van OVAM. Onder strikte voorwaarden kan het eventueel toegestaan zijn om deze toepassing zelf te verwijderen. Bij twijfel wordt echter sterk aangeraden om een erkende asbestverwijderaar te raadplegen. Zorg er bovendien voor dat u zich goed informeert via de websites van OVAM en andere officiële bronnen over de vereiste persoonlijke beschermingsmaatregelen en de richtlijnen voor het veilig verwijderen van asbest.

Raadpleeg zeker de "Toelichting" op het einde van dit attest over wat u kan doen bij verwijdering. Houd er rekening mee dat deze toepassingen vaak onder spanning staan. Het is daarom aan te raden om ook een elektricien te raadplegen, aangezien het werken aan of verwijderen van deze toepassingen specifieke technische kennis vereist.

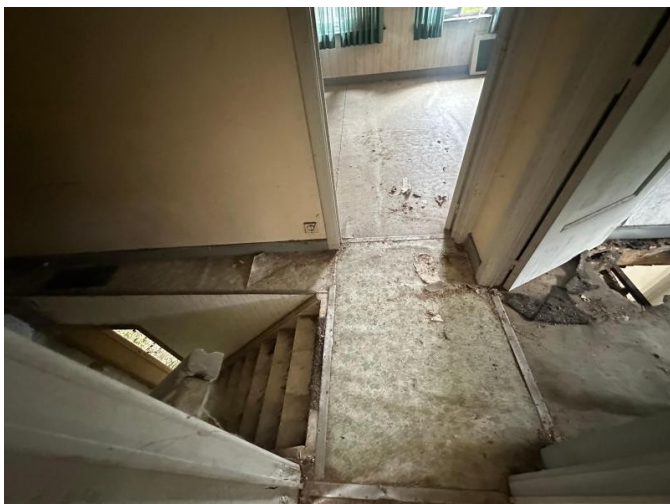
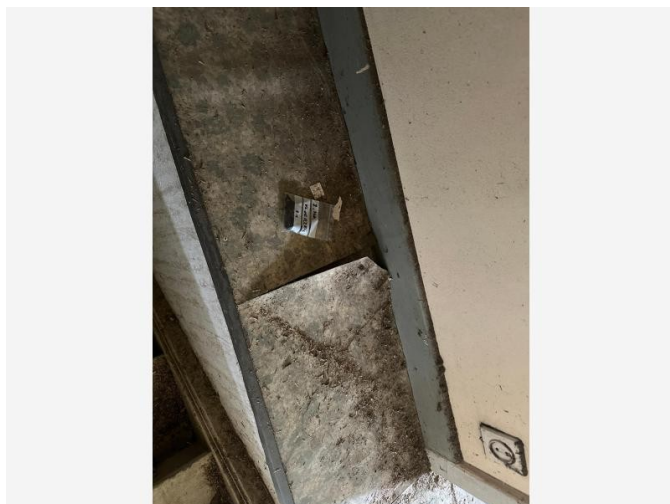
Fiche 13: Vloerzeil (+1)

Geen asbest

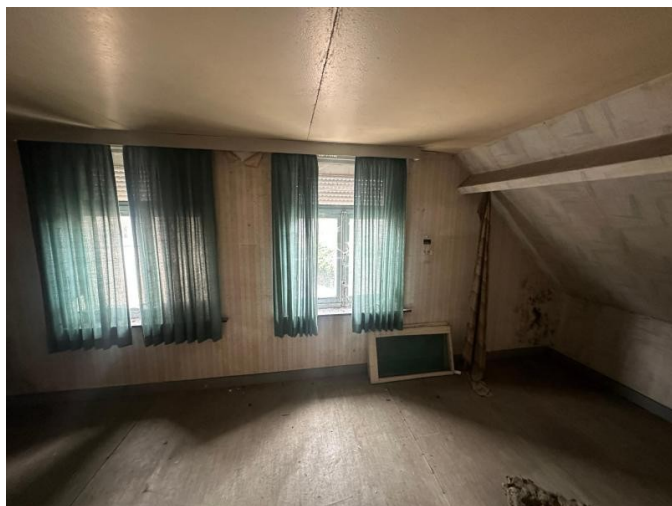
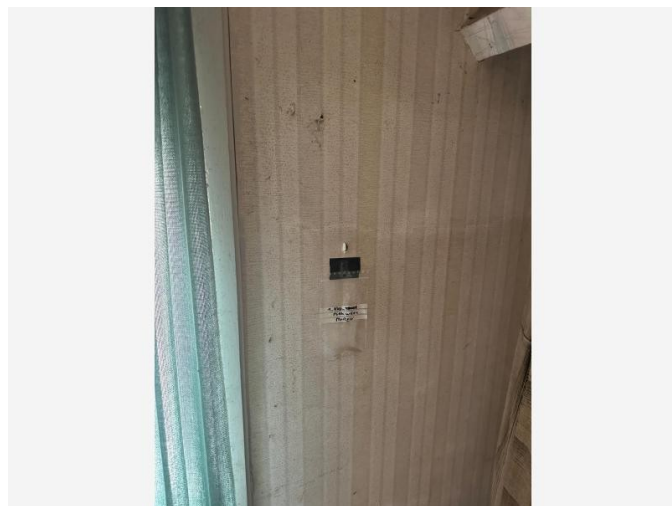
Fiche 14: Pleisterwerk - Muren

Geen asbest
