# Asbestinventarisatetest

Wandelingstraat 52, 8500 Kortrijk

Attestnummer : 20250928-000116.000

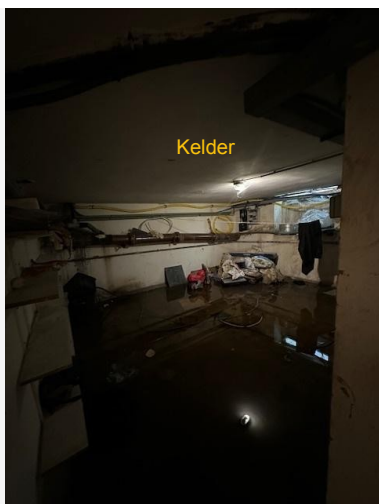
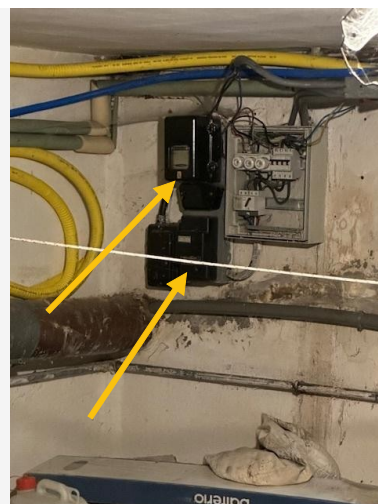
Het asbestmateriaal valt onder de mijlpaal van 2040.

Monsternames van asbestverdachte toepassingen onder stroom is niet mogelijk/veilig uit te voeren.  
Teller is eigendom van de nutsmaatschappij.

Eindbeoordeling materiaalrisico	Laag materiaalrisico en/of verlaagde kans op vezelvrijgave
---------------------------------	--

Gebondenheid	Categorie 1: hechtgebonden in oorsprong
Asbestsoort (vezeltype)	Crocidoliet aanwezig
Asbestconcentratie	Laag (< 50%)
Afschermingsgraad van het gehele materiaal	Geheel of deels (ook) vrij aan de binnenlucht
Toestand van het materiaal	Onbeschadigd, niet verweerd

Beschrijving	Teller in bakeliet
Omgeving	Binnen
Primaire drager	Communicatie en elektrische infrastructuur en uitrusting
Asbestmateriaal	Plaat, paneel, tablet - Type Bakeliet
Bindmiddel van asbestmateriaal	Kunststof of -hars
Gebondenheid op basis van bindmiddel	Hecht
Hoeveelheid (oppervlakte - dikte - aantal)	• 0,04 m <sup>2</sup> - 15,00 cm - 1 stuk
Totaal volume	0,006 m <sup>3</sup>
Eenvoudig bereikbaar	Ja
Bevestigingswijze	• Geschroefd
Identificatiemethode	Vaststelling zonder monsternamen
Destructieve handeling voor identificatie	Nee
Opmerking	Hoeveelheid is een raming. De teller hangt in de kelder.

- Zorg voor een veilig beheer. Vermijd het beschadigen van het asbestmateriaal. Controleer de toestand jaarlijks op wijzigingen.

- Eenvoudige handelingen: enkel door erkend asbestverwijderaar  
De teller en verdeelbus zijn verzegeld. Enkel de nutsmaatschappij mag aan de teller werken.

Aanvraag voor verwijderen bakelieten teller richten tot de nutsmaatschappij. Zij nemen de verantwoordelijkheid om de bakelieten teller volgens de richtlijnen voor het verwijderen van hechtgebonden asbesthoudende toepassingen te verwijderen.

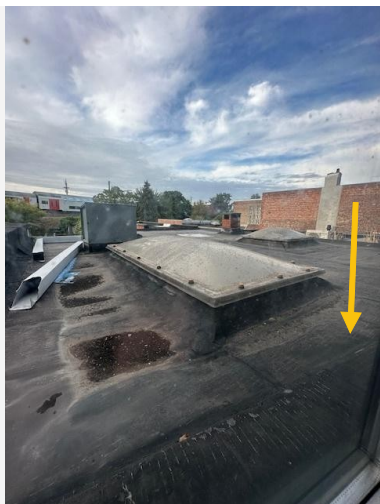
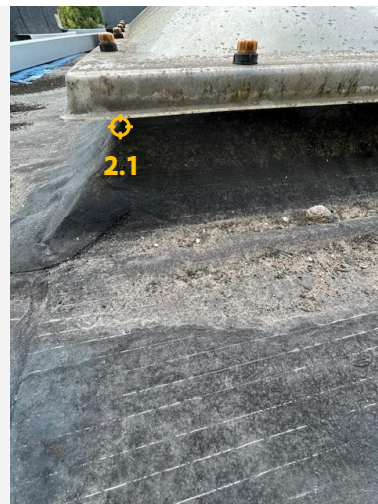
Het asbestmateriaal valt onder de mijlpaal van 2040.

Voor sloop/vernieuwing van het plat dak bijkomende monsternames laten uitvoeren om asbesthoudende onderlagen te definiëren.

De toplaag bevat volgens het analysecertificaat 2001019 tussen 2% - 5% Chrysotiel en is hechtgebonden.

Eindbeoordeling materiaalrisico	Laag materiaalrisico en/of verlaagde kans op vezelvrijgave
---------------------------------	--

Gebondenheid	Categorie 1: hechtgebonden in oorsprong
Asbestsoort (vezeltype)	Alleen chrysotiel
Asbestconcentratie	Laag (< 50%)
Afschermingsgraad van het gehele materiaal	Geheel of deels vrij aan de buitenlucht
Toestand van het materiaal	Licht beschadigd, licht verweerd. Intact calciumsilicaatmateriaal of categorie III 'gebondenheid'

#	Type	Referentie	Resultaat
2.1	Puntmonster	9007311	Chrysotiel

- Zorg voor een veilig beheer. Vermijd het beschadigen van het asbestmateriaal. Controleer de toestand jaarlijks op wijzigingen.
- Hemelwater dat afspoelt van asbestcement daken of gevels kan asbestdeeltjes bevatten. Gebruik het enkel voor gesloten circuits (bv. spoelen toiletten). Reinig na het vervangen van het dak of de gevel de dakgoten en regenwaterput of -ton om asbesthoudend sediment of slib te verwijderen
- Voer bijkomende staalname(s) uit.

- Eenvoudige handelingen: enkel door erkend asbestverwijderaar  
De Roofing/dakafwerking een hecht-gebonden asbesttoepassing.

De dakafwerking laten verwijderen door een gespecialiseerde firma voor vernieuwing van de dakwerken.

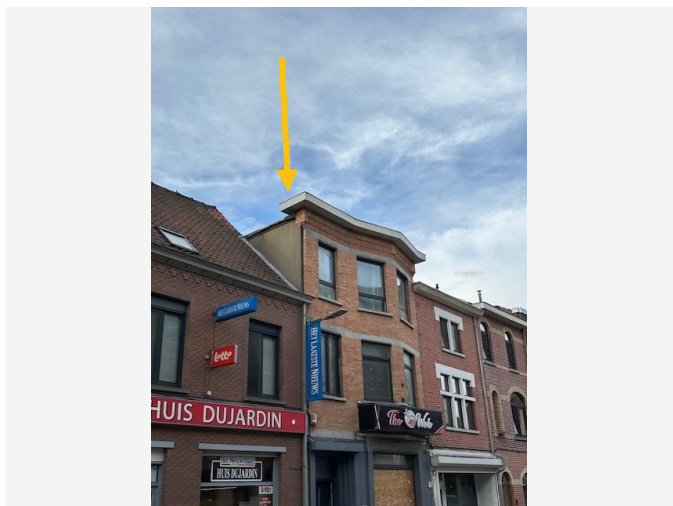
**Reden:** Het te onderzoeken materiaal situeert zich hoger dan 3,50 m te rekenen vanaf een veilige ondergrond

**Uitleg van de asbestdeskundige:** Platte daken kunnen asbesthoudende materialen bevatten. Gezien de hoogte is het tijdens het plaatsbezoek niet veilig om het plat dak nader te inspecteren. Dakwerken steeds laten uitvoeren door een dakwerker met een opleidingsattest eenvoudige handelingen.

Voor volledige afbraak/vernieuwing van het plat dak bijkomende monsternames laten uitvoeren tot op de drager om asbesthoudende dichtingslagen en/of materialen uit te sluiten.

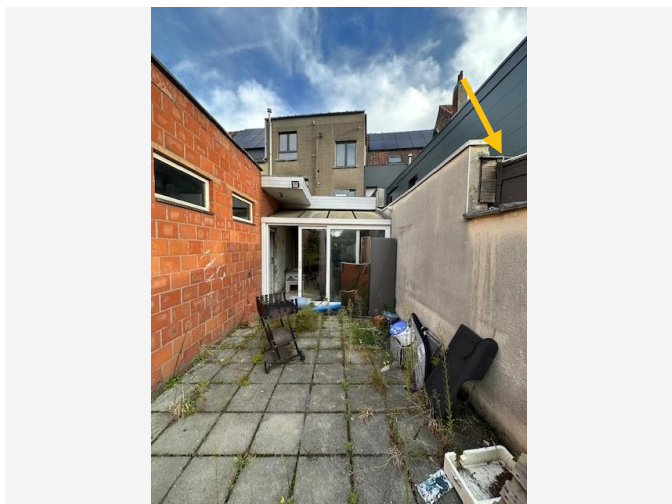
**Reden:** Geen toestemming/toegang tot buur

**Uitleg van de asbestdeskundige:** De gemene afsluiting/muur is deels aangebouwd en deels vrijstaand. Het gedeelte langs de linkerbuur van de afsluiting kan asbeshoudende materialen bevatten als afwerking/uitvoering.

Er is geen toestemming tijdens het plaatsbezoek om de afsluiting/muur aan de buurzijde nader te inspecteren.

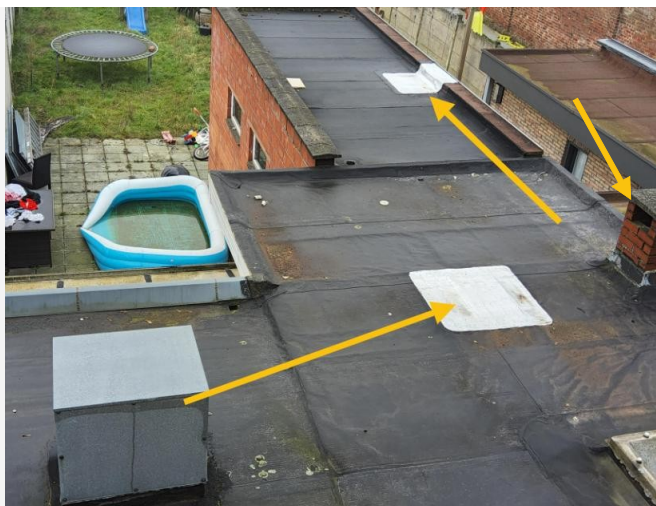
Schoorstenen kunnen asbesthoudende materialen bevatten. Er zijn 2 schoorstenen afgebroken en gedicht, het is niet mogelijk zonder blijvende schade, gevaar voor waterinsijpeling de mogelijks overgebleven gedeeltes onderdaks te inspecteren. Een resterende schoorsteen werd geïnspecteerd, er waren geen asbestverdachte materialen waar te nemen, de schoorsteen is gemetseld met baksteen met een betonnen deksteen, langs binnen geen cementage waar te nemen.

Werken aan de schoorstenen laten uitvoeren door een dakwerker met een opleidingsattest eenvoudige handelingen.

Voor afbraak/vernieuwing van de dakwerken de zone bijkomend laten inspecteren en indien nodig bijkomende monsternames laten uitvoeren om asbestverdachte materialen uit te sluiten.

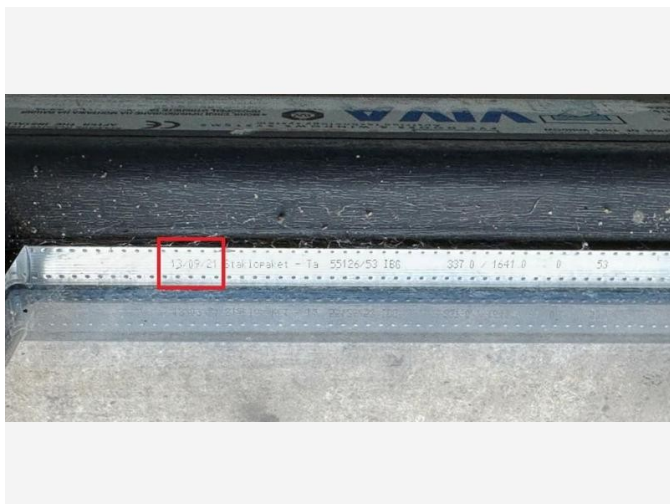
Het buitenschrijnwerk dateert van 2021, het buitenschrijnwerk werd gekit met silicone. Geen asbestverdachte resten van mastiek of kits waar te nemen.

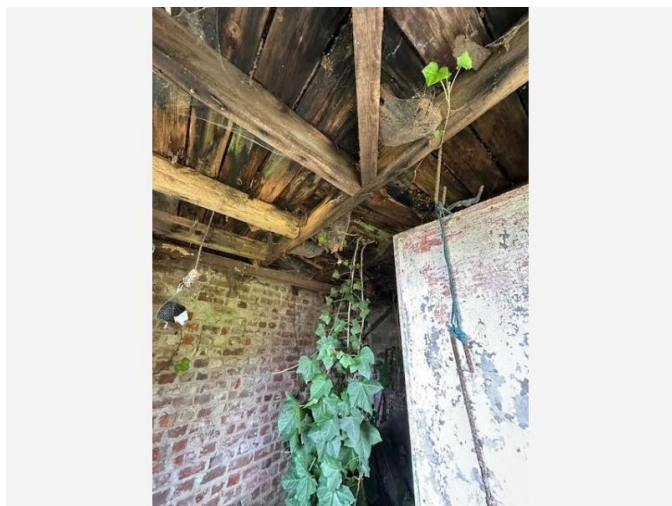
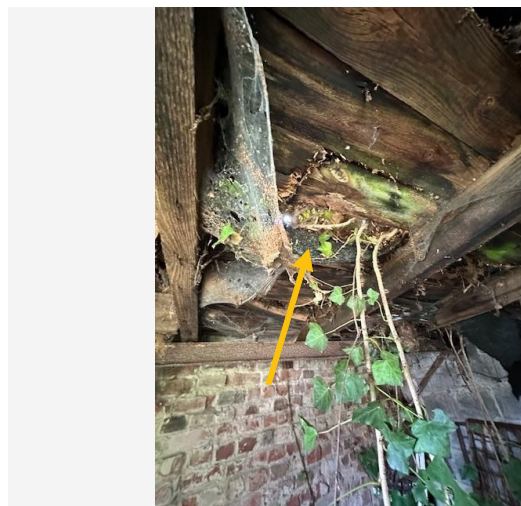
Geen asbest

#	Type	Referentie	Resultaat
7.1	Puntmonster	9007319	Geen asbest

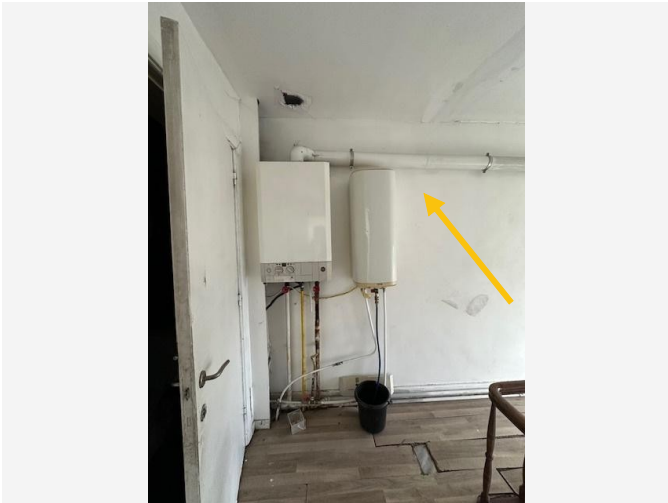
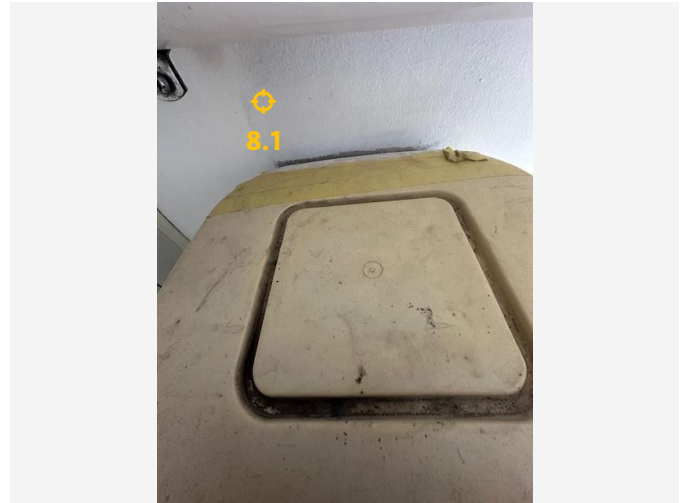
Geen asbest

#	Type	Referentie	Resultaat
8.1	Mengmonster	9007312	Geen asbest

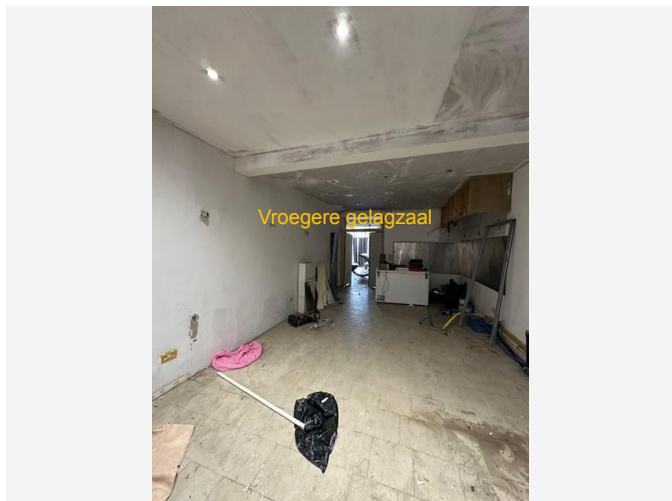
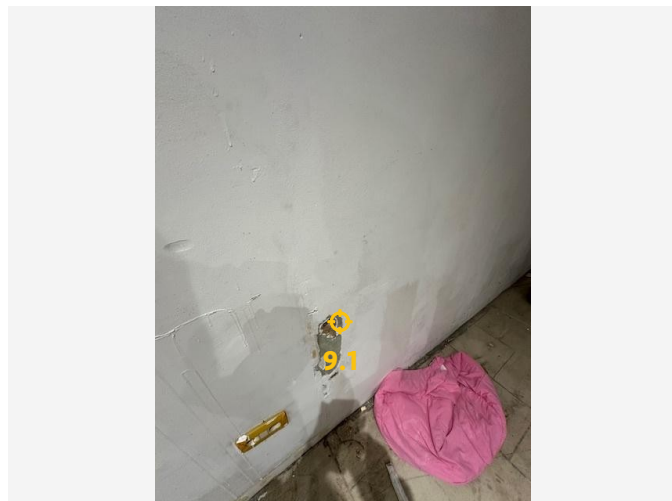
# Fiche 9: Pleisterwerk wanden Niet-Residentiële gedeelte

Geen asbest

#	Type	Referentie	Resultaat
9.1	Mengmonster	9007314	Geen asbest

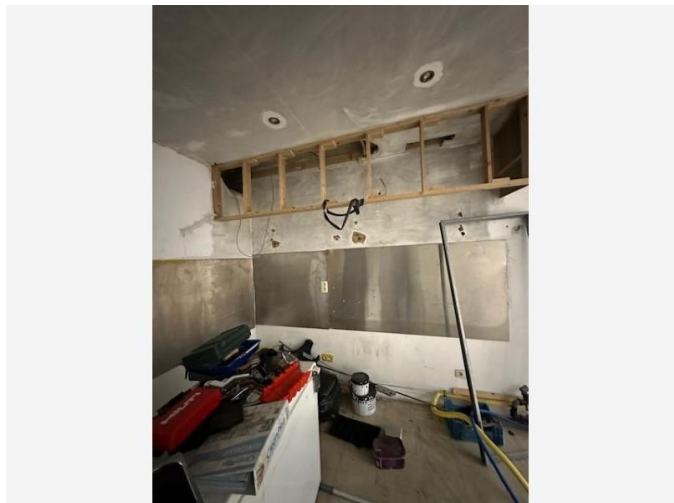
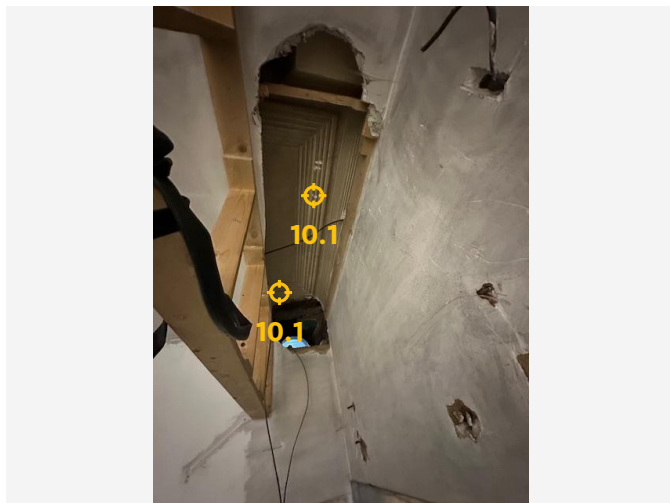
# Fiche 10: Pleisterwerken plafonds Niet Residentiële gedeelte

Geen asbest

#	Type	Referentie	Resultaat
10.1	Mengmonster	9007315	Geen asbest

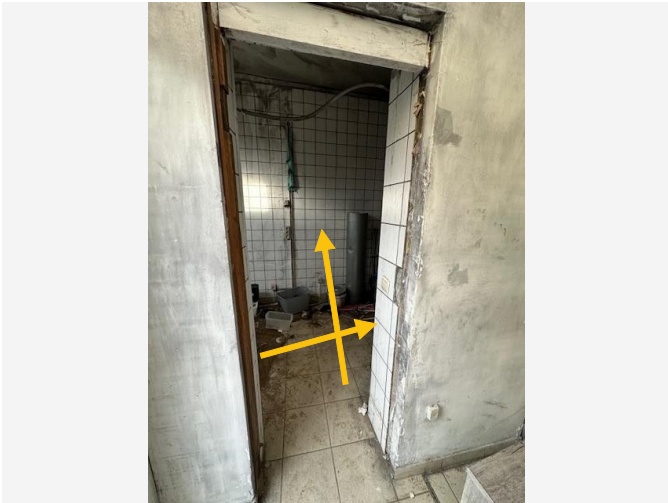
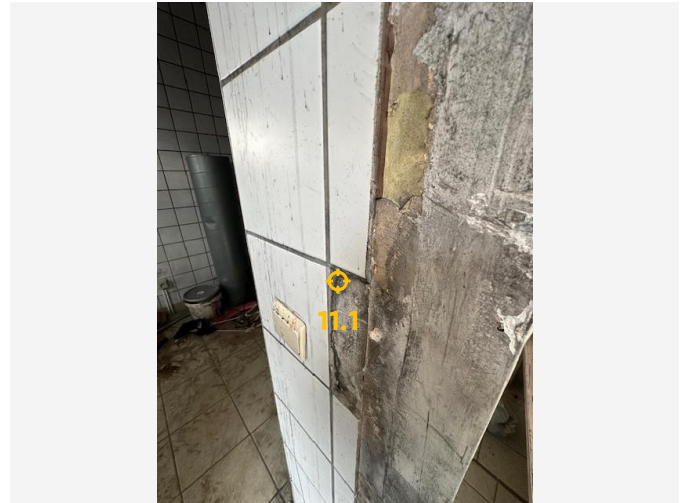
Geen asbest

#	Type	Referentie	Resultaat
11.1	Mengmonster	9007318	Geen asbest

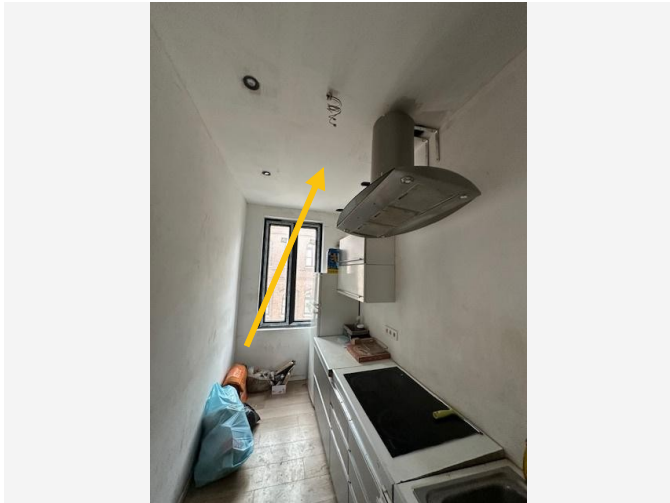
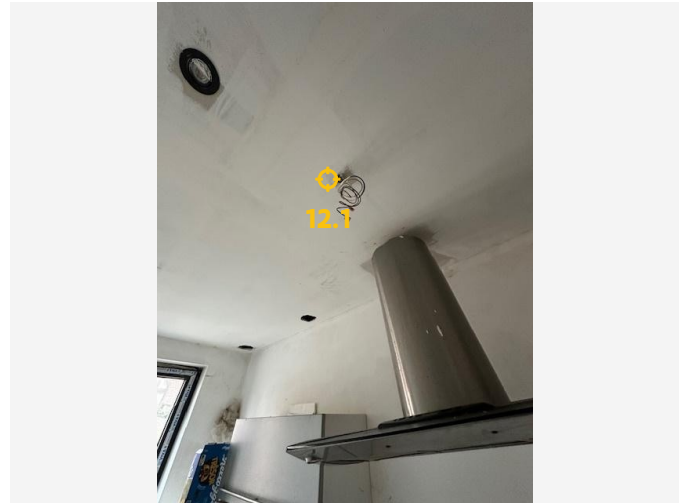
Geen asbest

#	Type	Referentie	Resultaat
12.1	Mengmonster	9007313	Geen asbest

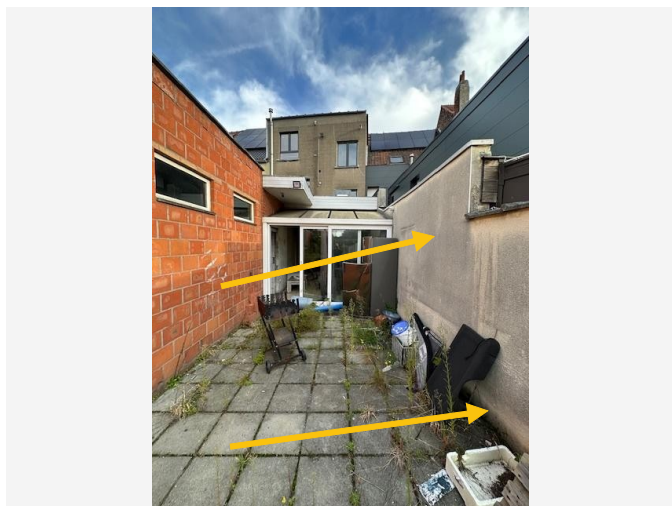
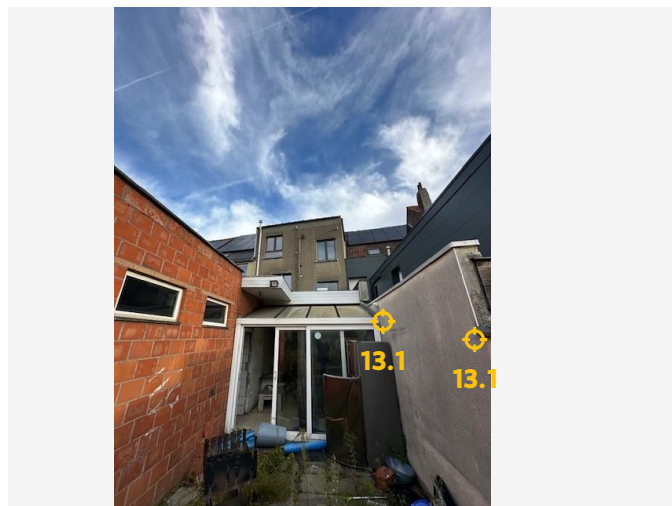
Geen asbest

#	Type	Referentie	Resultaat
13.1	Mengmonster	9007316	Geen asbest

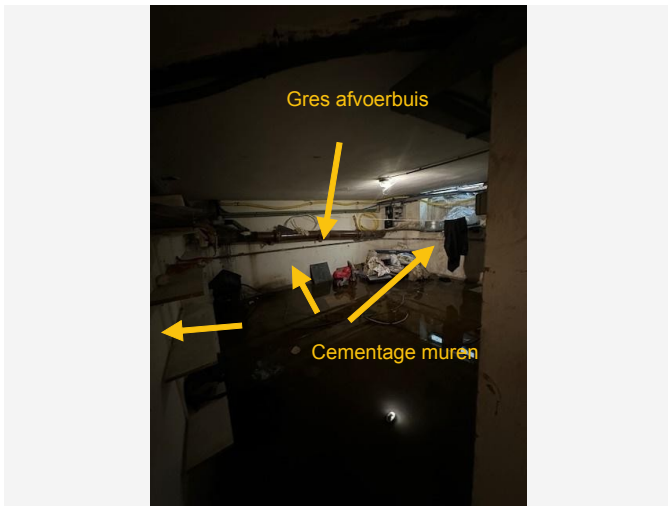
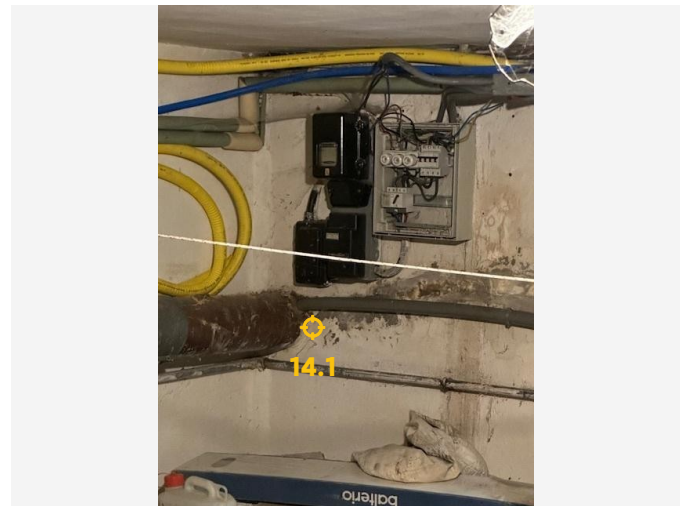
## Fiche 14: Cementage keldermuren

Geen asbest

#	Type	Referentie	Resultaat
14.1	Mengmonster	9007317	Geen asbest
