# Asbestinventarisatetest

Willem Geetsstraat 6/3, 2800 Mechelen

Attestnummer : 20241106-000441.000

Uitgegeven op : 06.11.2024

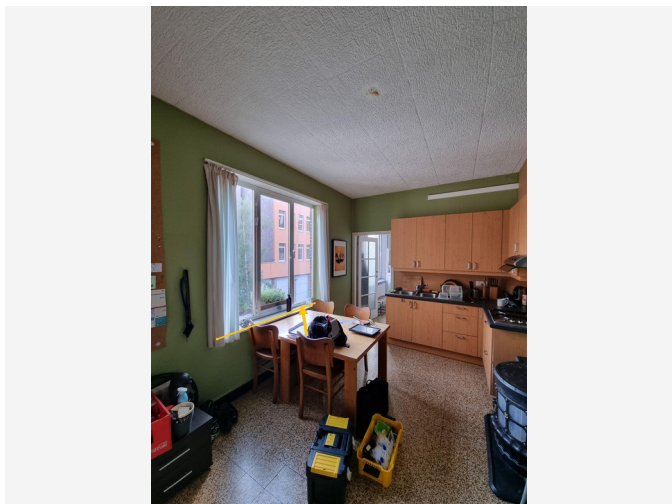
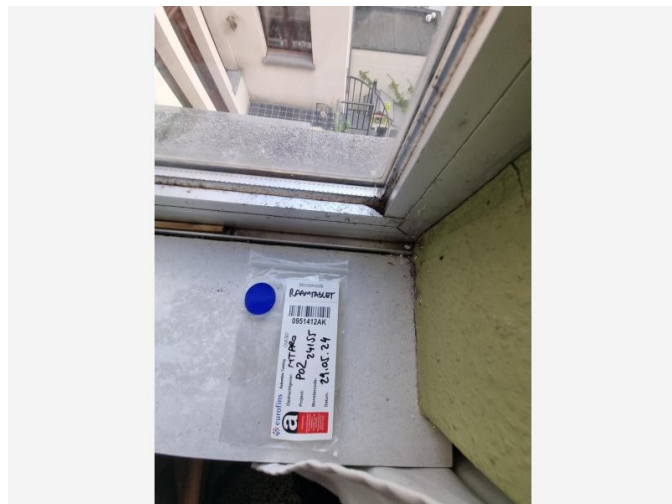
Het asbestmateriaal valt onder de mijlpaal van 2040.

Eindbeoordeling materiaalrisico	Zeer laag materiaalrisico en/of zeer lage kans op vezelvrijgave
---------------------------------	---

#	Type	Referentie	Resultaat
1.1	Puntmonster	P02	Chrysotiel

Beschrijving	Massal vensterbank
Omgeving	Binnen
Primaire drager	Wandopening verticaal (raam, deur, ...)
Asbestmateriaal	Plaat, paneel, tablet - Type Massal
Bindmiddel van asbestmateriaal	Kunststof of -hars
Gebondenheid op basis van bindmiddel	Hecht
Hoeveelheid (gewicht - aantal)	<ul style="list-style-type: none"><li>• 10,00 kg - 1 stuk</li></ul>
Totaal gewicht	10,00 kg
Eenvoudig bereikbaar	Ja
Bevestigingswijze	<ul style="list-style-type: none"><li>• Geklemd</li><li>• Verlijmd, ingegoten, versmeerd</li></ul>
Identificatiemethode	Vaststelling met monsternamen
Destructieve handeling voor identificatie	Nee
Opmerking	Afmetingen/gewichten zijn een beredeneerde schatting, er worden geen rechten aan verleend.

- Zorg voor een veilig beheer. Vermijd het beschadigen van het asbestmateriaal. Controleer de toestand jaarlijks op wijzigingen.

- Eenvoudige handelingen: mag via doe-het-zelf of door werknemer(s) met opleidingsattest eenvoudige handelingen  
OMzichtig de raamtabletten uitkappen om deze in het geheel, zonder deze te beschadigen of te breken, te kunnen uitnemen. indien dit niet mogelijk is laten uitvoeren door een erkend aannemer met opleidingsattest. De tabletten kunnen dubbel verpakt afgevoerd worden naar een erkend inzamelpunt dat asbest accepteert. Gebruik steeds persoonlijke beschermingsmaterialen (FFP3 masker, handschoenen, ...)

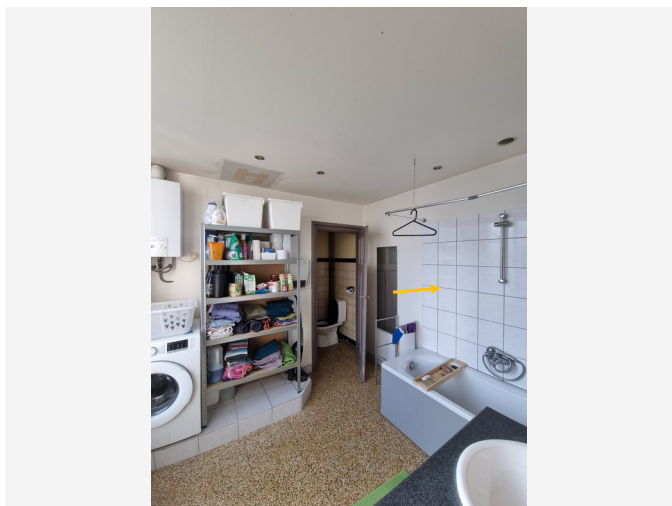
In het inspectieprotocol is een monstername van tegelijm verplicht om dit te identificeren als niet-asbesthoudend. Er waren geen facturen ter beschikking die bevestigen dat de tegels na 2001 waren geplaatst. Er waren geen bestaande beschadigingen aan de wandtegels om de lijm voldoende te kunnen inspecteren. Om dit af te toetsen is het aangewezen om bij eventuele renovatiewerken aan de tegels verder onderzoek/staalname te laten uitvoeren ter controle.

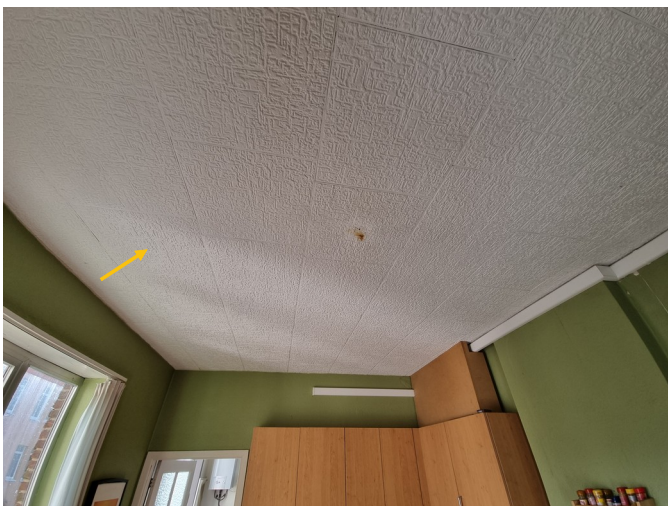
De kunststof plafondtegels. deskundige kan geen uitspraak doen over onderliggende materialen

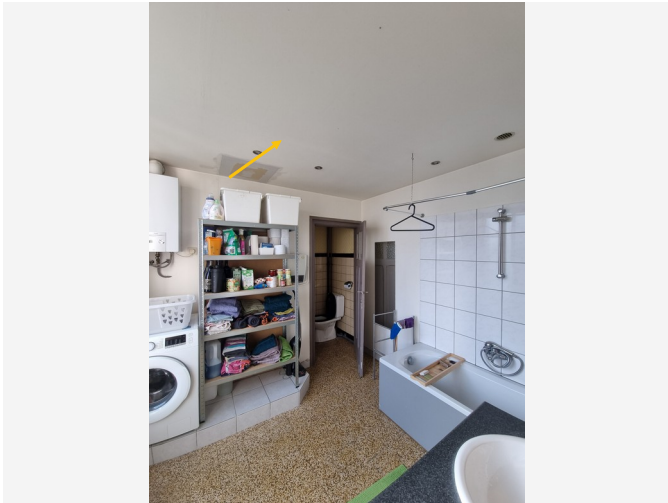
Gipsplaat bevat nooit asbest. deskundige kan geen uitspraak doen over onderliggende materialen.

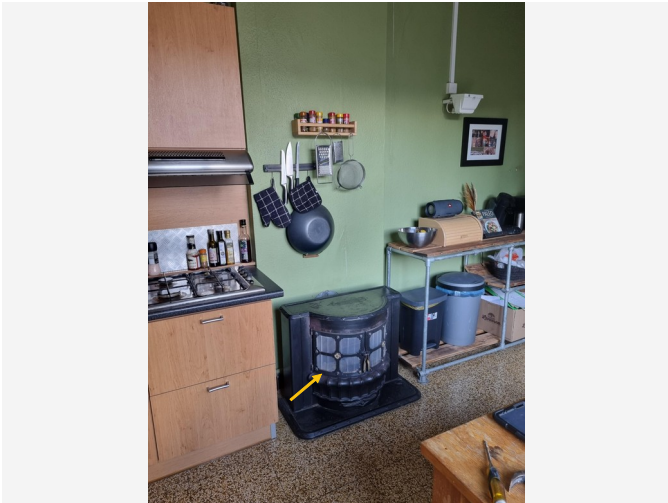
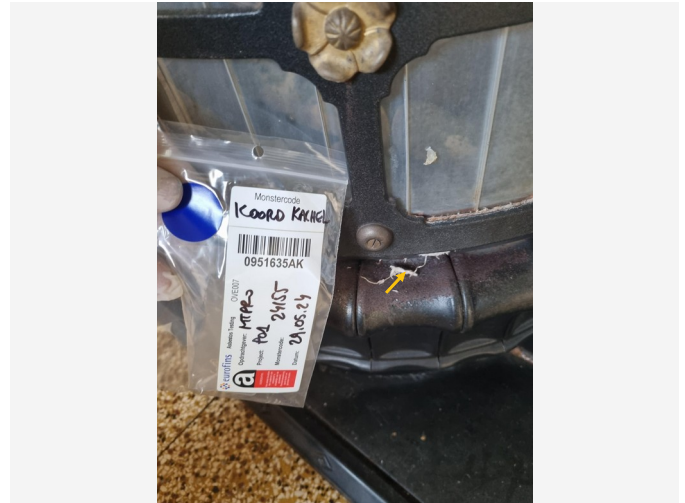
# Fiche 5: Koord kachel - geen asbest

Geen asbest

#	Type	Referentie	Resultaat
5.1	Puntmonster	P01	Geen asbest

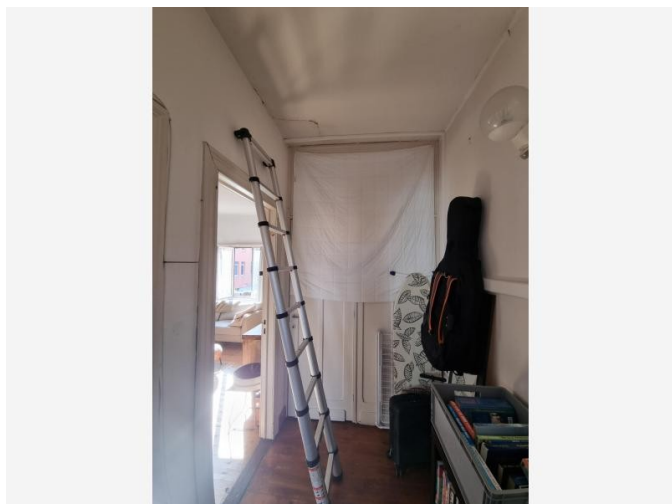
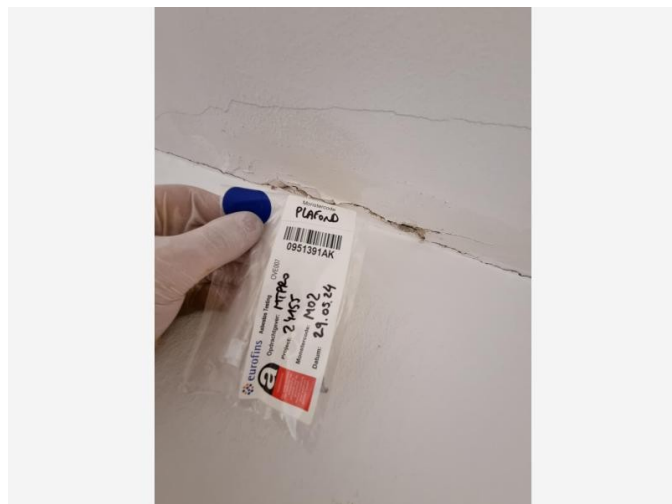
## Fiche 6: Pleister plafond

Geen asbest

#	Type	Referentie	Resultaat
6.1	Mengmonster	M02	Geen asbest

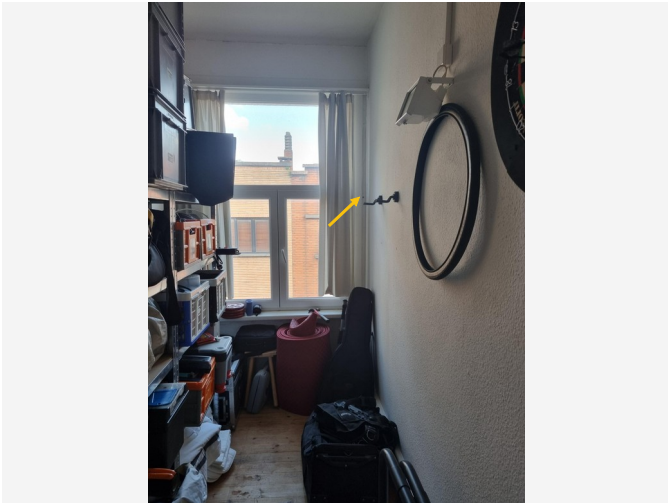
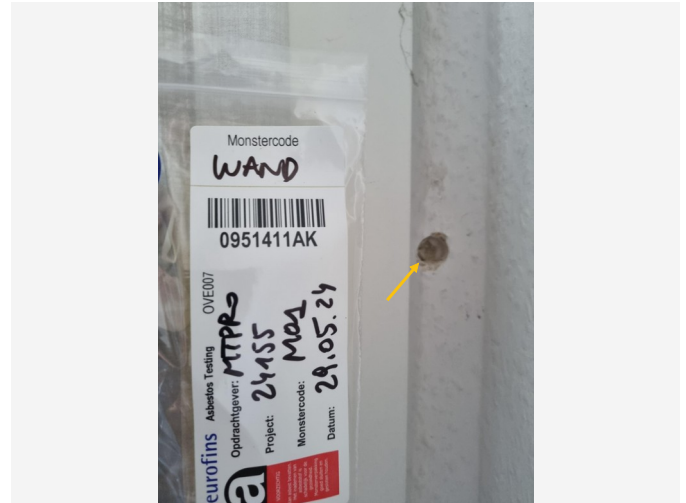
## Fiche 7: Pleister wand

Geen asbest

#	Type	Referentie	Resultaat
7.1	Mengmonster	M01	Geen asbest
