# Asbestinventarisatetest

Herentalsebaan 478, 2100 Antwerpen  
Gemeenschappelijke delen

Attestnummer : 20260131-000001.000

Uitgegeven op : 31.01.2026

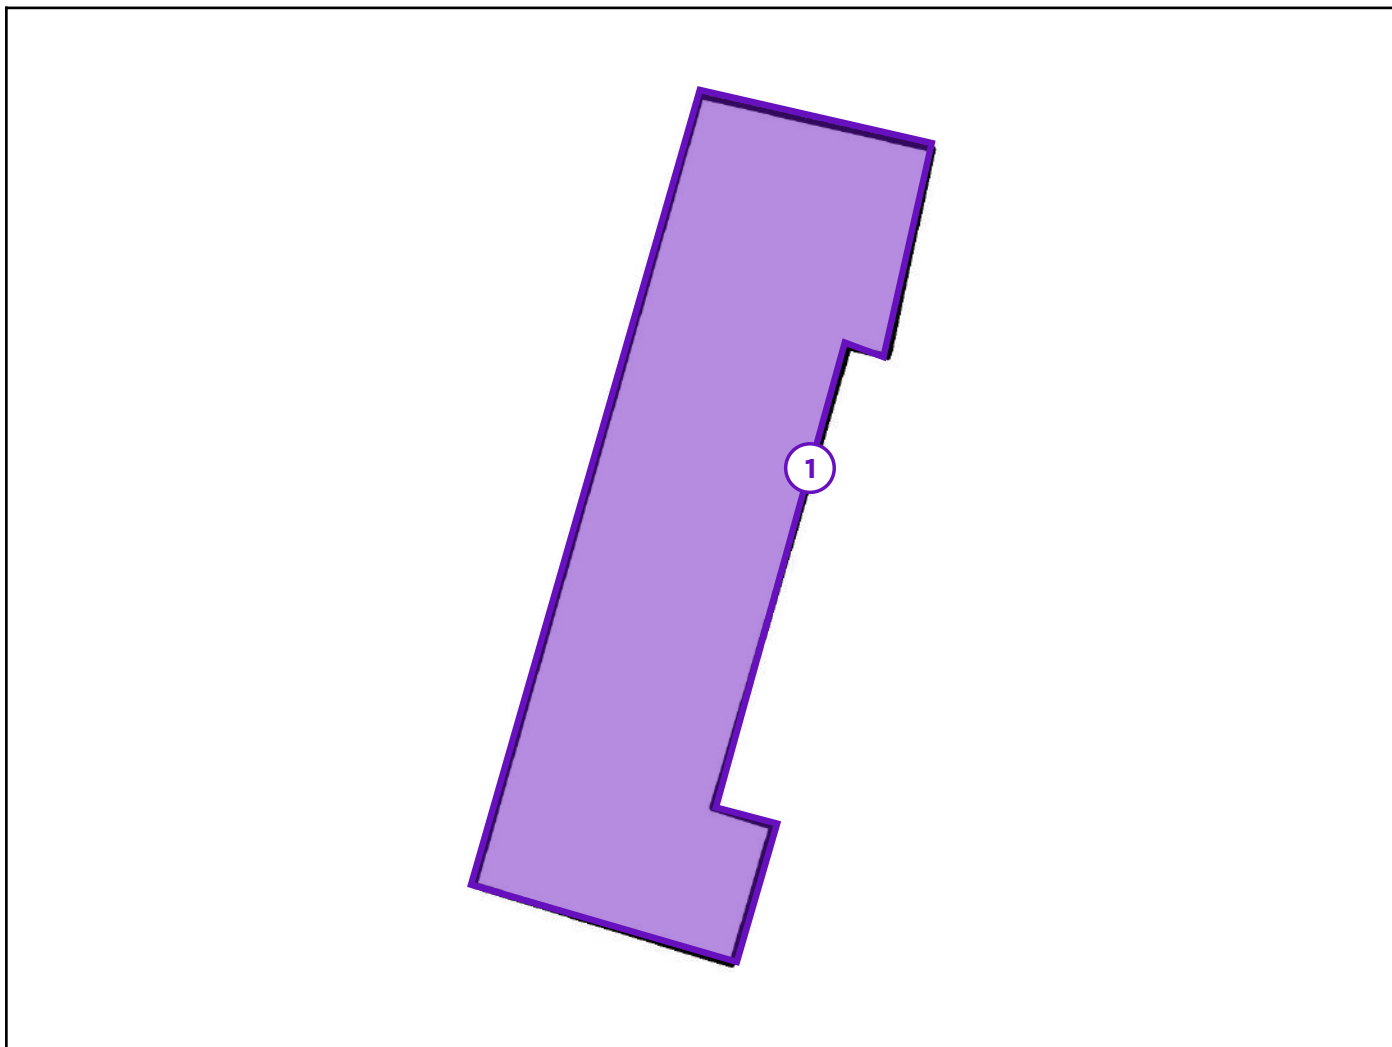
## Plan 1.11: Dak

Beschrijving	Type	Actie
1. Dak (beperking)	Beperking	-

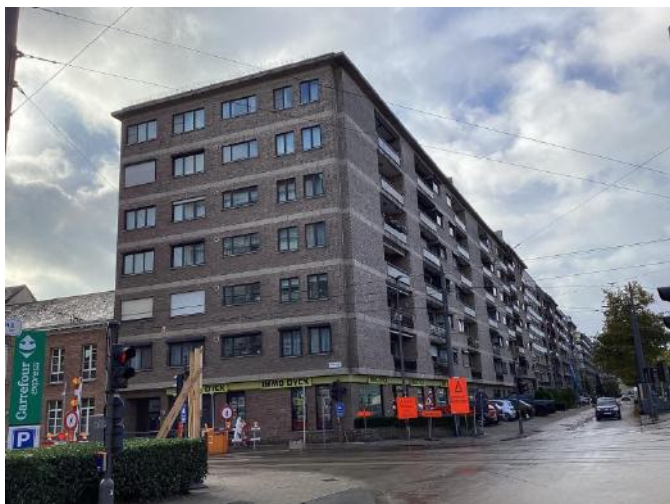
*Situeringfoto*

### Tijdelijke beperking

**Reden:** Het te onderzoeken materiaal situeert zich hoger dan 3,50 m te rekenen vanaf een veilige ondergrond

**Uitleg van de asbestdeskundige:** In het kader van een asbestattest voor overdracht (verkoop, schenking), hoeven toepassingen die zich hoger dan 3,5m vanaf een veilige ondergrond situeren, niet onderzocht te worden.

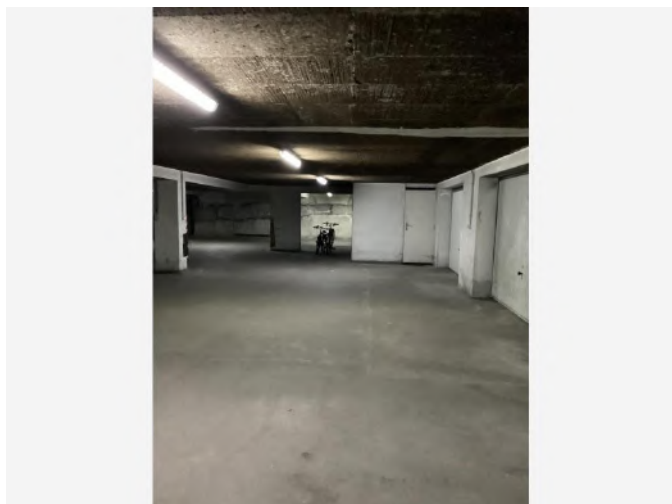
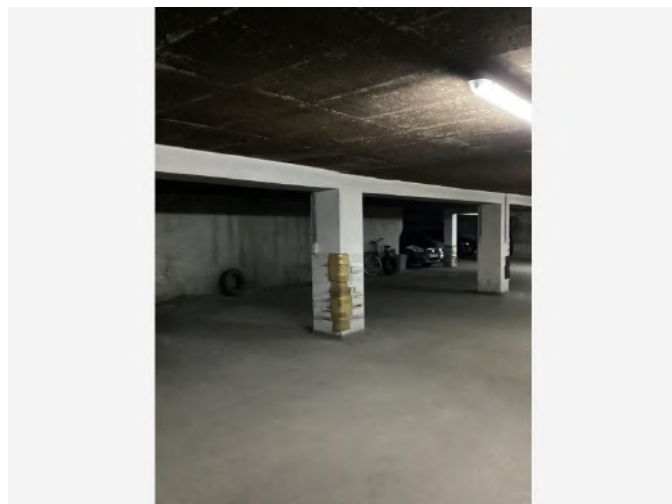
### Informatie over een niet-asbestverdacht materiaal

Geen waarneembare asbestverdachte materialen aangetroffen.

<b>Basis voor advies</b>	De asbestdeskundige beoordeelt het materiaal als niet-asbestverdacht.
--------------------------	---

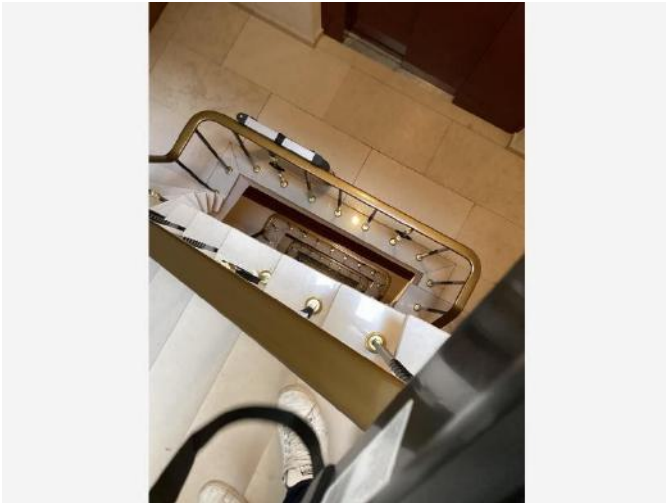
Situeringsfoto

### Informatie over een materiaal dat de asbestdeskundige niet kan waarnemen of vaststellen

Geen asbestverdachte materialen aangetroffen. Wat betreft de onderliggende vloeren kan hier geen uitspraak over gedaan worden. Hiervoor dient een destructief onderzoek uitgevoerd te worden.

Basis voor advies	Beoordeling op basis van expertise met een vaststelling door de asbestdeskundige.
-------------------	---

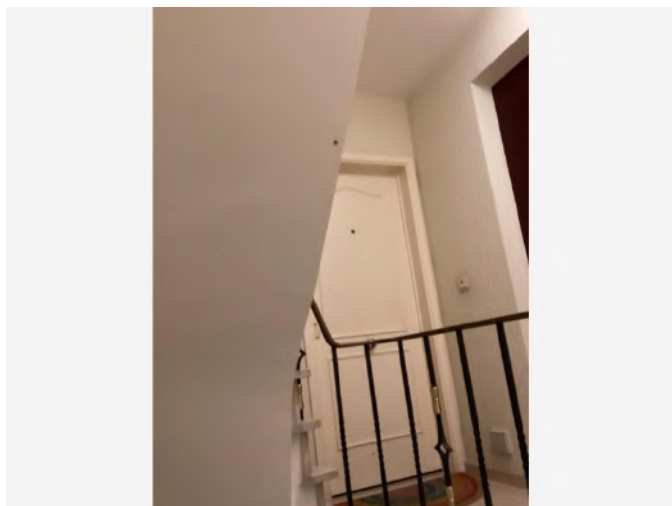
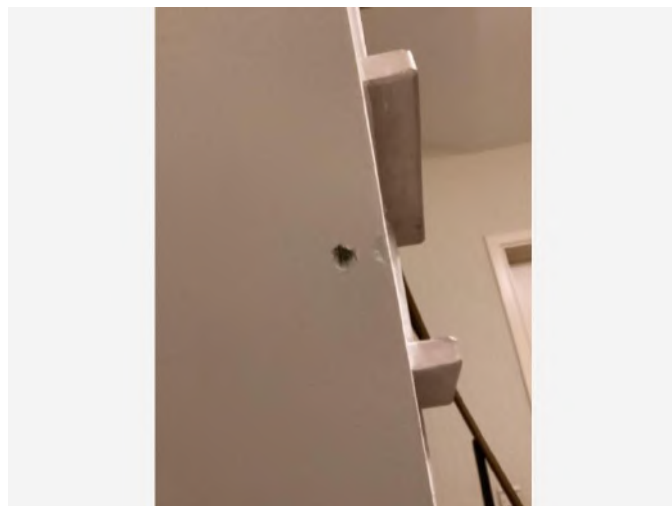
Geen asbest

#	Type	Referentie	Resultaat
4.1	Mengmonster	MM01	Geen asbest
4.2	Mengmonster	MM02	Geen asbest
4.3	Mengmonster	MM03	Geen asbest

Beschrijving	Pleisterwerk
Omgeving	Binnen
Primaire drager	Binnenwand
Bindmiddel van materiaal	Gips - kalk
Gebondenheid op basis van bindmiddel	Niet-hechtgebonden
Hoeveelheid (oppervlakte - dikte - aantal)	<ul style="list-style-type: none"><li>• 200,00 m<sup>2</sup> - 1,00 cm - 1 stuk</li><li>• 200,00 m<sup>2</sup> - 1,00 cm - 1 stuk</li><li>• 200,00 m<sup>2</sup> - 1,00 cm - 1 stuk</li></ul>
Totaal volume	6,00 m <sup>3</sup>
Identificatiemethode	Een monstername door de asbestdeskundige met laboanalyse door een asbestlabo.
Destructieve handeling voor identificatie	Nee
Opmerking	De hoeveelheid is een zo nauwkeurig mogelijke opmeting. Hieraan kunnen evenwel geen rechten worden ontleend. Waar mogelijk, wordt staalname uitgevoerd conform het inspectieprotocol: in een traphal aan de wanden, plafonds en onderzijde van de trap (waar van toepassing).

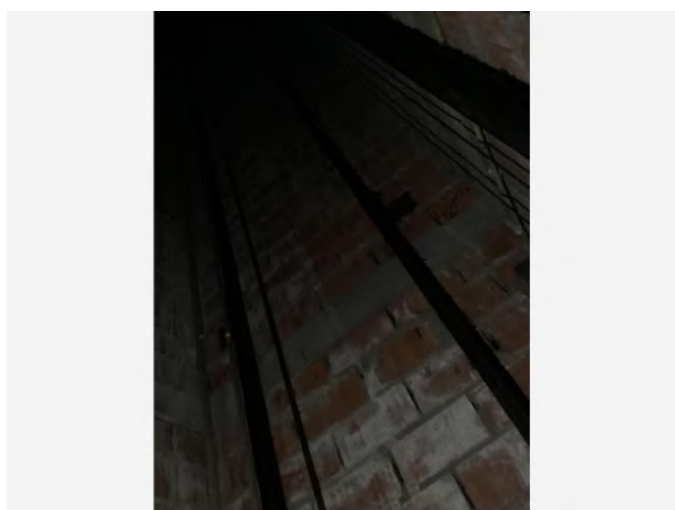
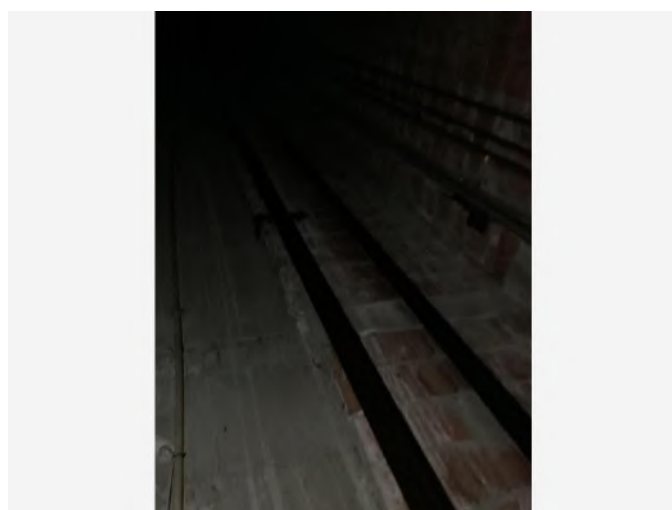
### Fiche 5: Liftschacht (niet verdacht)

Beschrijving	Notitie	Terug te vinden op plannen
Fiche 5: Liftschacht (niet verdacht)	Liftschachten werden onderzocht. Er bevinden zich hier geen verdachte materialen.	Plan 1.2: Verdieping -1
