Asbestinventarisatetest

Beliestraat 122, 2910 Essen

Attestnummer : 20250311-000060.000

Uitgegeven op : 11.03.2025

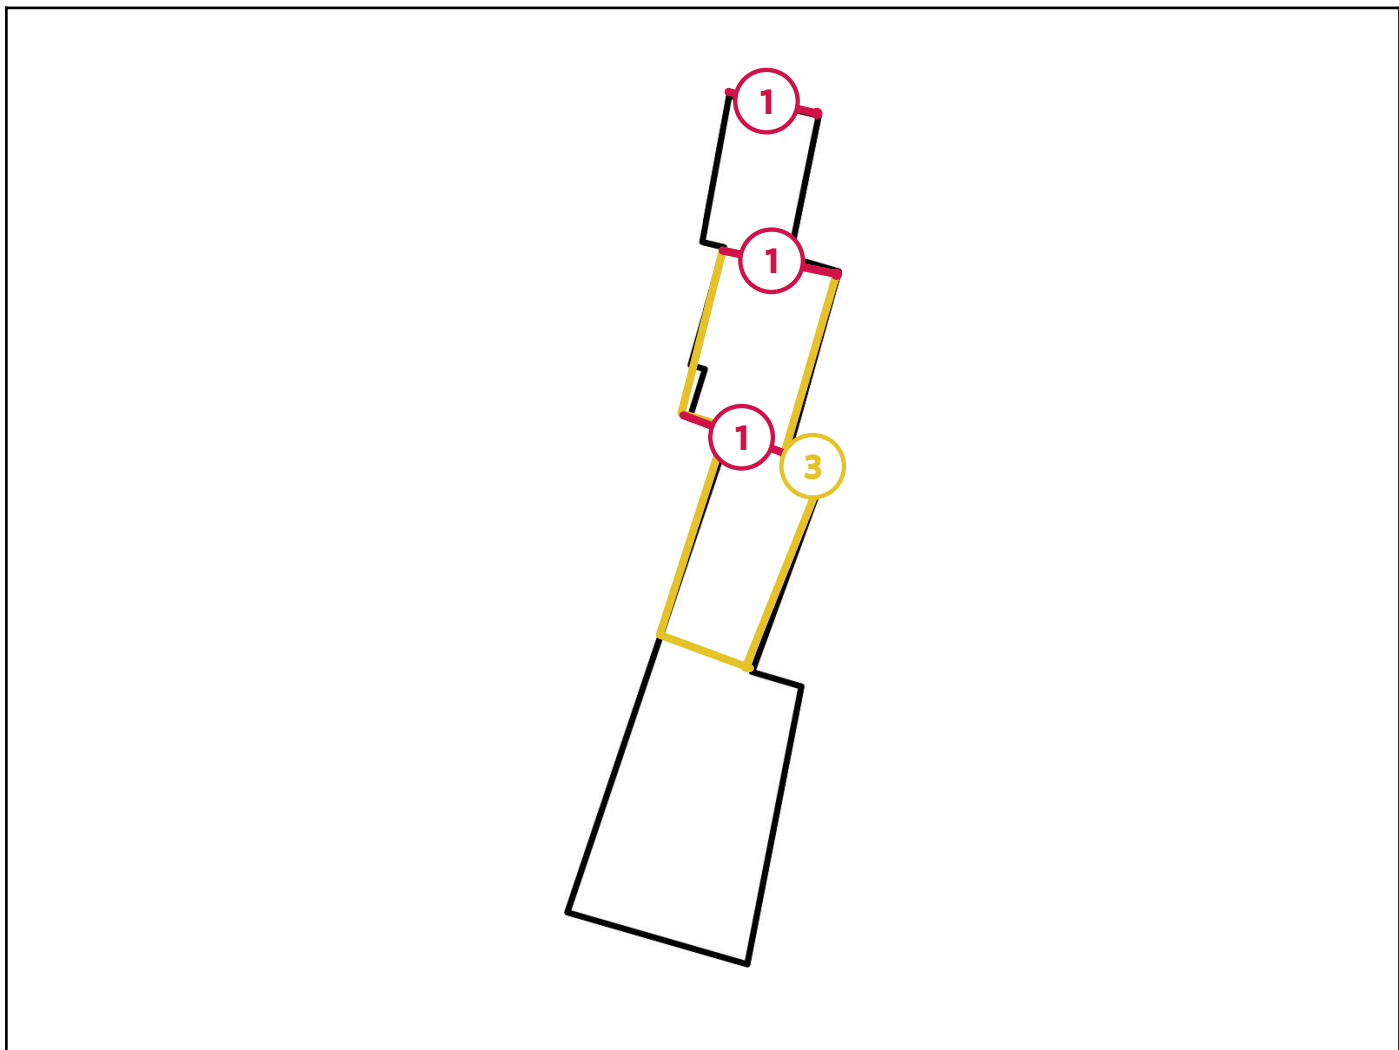
Plan 1.5: Dakplan

Beschrijving	Type	Actie
1. crepi	Asbestmateriaal	Dringend verwijderen
3. roofing	Asbestmateriaal	Zorgvuldig beheren

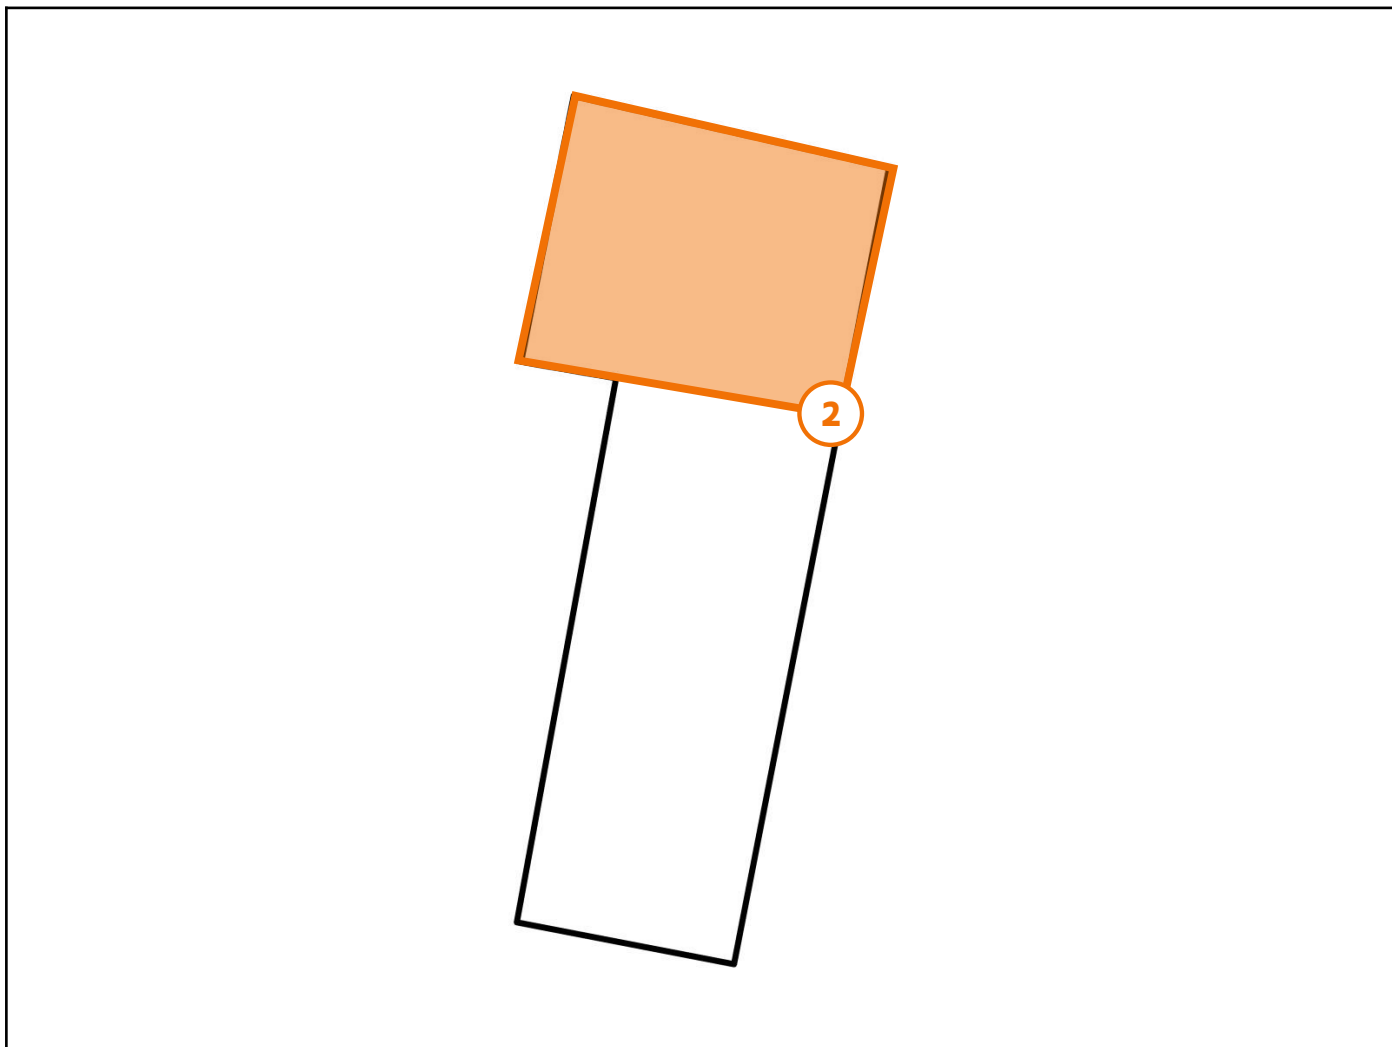
Plan 2.1: Bijgebouw plan

Beschrijving	Type	Actie
2. golfplaten schuur	Asbestmateriaal	Verwijderen

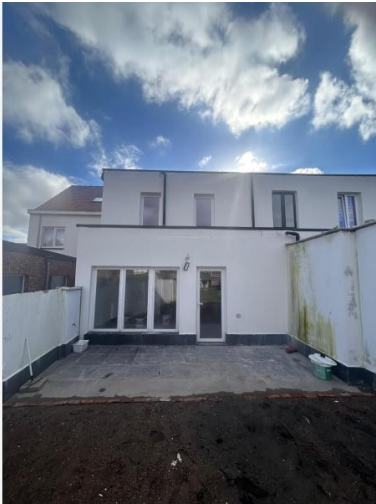
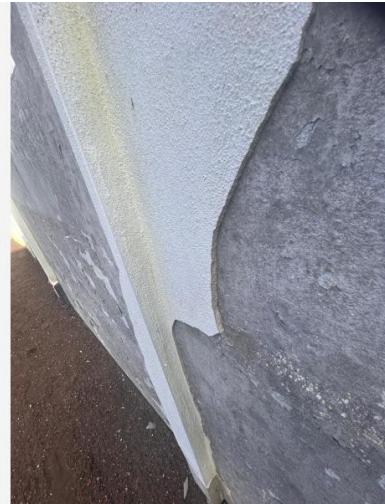
Het asbestmateriaal valt onder de mijlpaal van 2034.

Dringend verwijderen

Eindbeoordeling materiaalrisico	Hoog materiaalrisico en/of hoge kans op vezelvrijgave
---------------------------------	---

Gebondenheid	Categorie 2: niet-hechtgebonden met matrix
Asbestsoort (vezeltype)	Crocidoliet aanwezig
Asbestconcentratie	Hoog ($\geq 50\%$)
Afschermingsgraad van het gehele materiaal	Geheel of deels (ook) vrij aan de binnenlucht
Toestand van het materiaal	Zwaar beschadigd, zwaar verweerd

Beschrijving	crepi
Omgeving	Buiten
Primaire drager	Wand buitenschil
Asbestmateriaal	In-situ afwerkingslagen - Crepi
Bindmiddel van asbestmateriaal	Gips - kalk
Gebondenheid op basis van bindmiddel	Niet-hechtgebonden
Hoeveelheid (oppervlakte - dikte - aantal)	• 18,00 m ² - 1,00 cm - 1 stuk
Totaal volume	0,18 m ³
Eenvoudig bereikbaar	Ja
Bevestigingswijze	• Verlijmd, ingegoten, versmeerd
Identificatiemethode	Vaststelling zonder monstername Motivatie: Op vraag van de eigenaar-opdrachtgever werd geen monstername uitgevoerd
Destructieve handeling voor identificatie	Nee
Opmerking	Alhoewel de crepi laag vernieuwd is volgens de eigenaar en deze er ook vernieuwd uitziet kon er geen bewijsmateriaal voorgelegd worden.

- Scherm in afwachting van verwijdering het asbestmateriaal af van luchtstromingen en verstoring: bijvoorbeeld door het te verpakken, te fixeren, af te dekken, signalisatie - afbakening aan te brengen, ...
- Verwijder dit asbestmateriaal zo snel mogelijk. Volg de toestand goed op.

- Hermetische zone (erkend asbestverwijderaar)
niet hechtgebonden toepassing met veel risico op vrijgave vezels

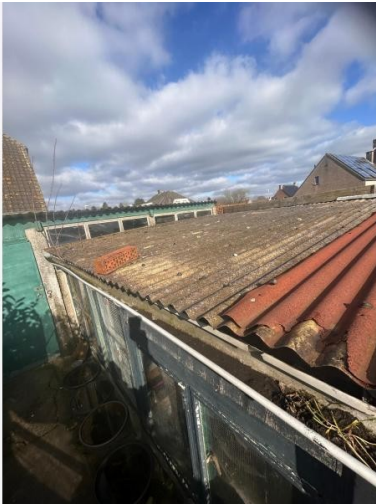
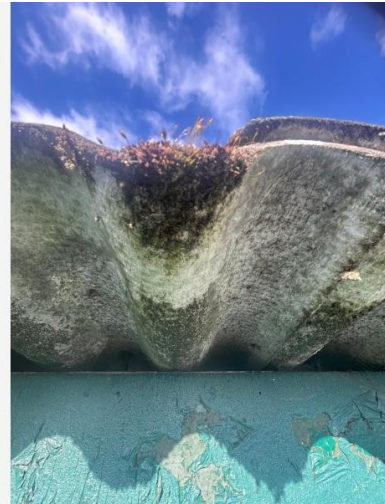
Het asbestmateriaal valt onder de mijlpaal van 2034.

Verwijderen

Eindbeoordeling materiaalrisico	Verhoogd materiaalrisico en/of verhoogde kans op vezelvrijgave
---------------------------------	--

Gebondenheid	Categorie 1: hechtgebonden in oorsprong
Asbestsoort (vezeltype)	Alleen chrysotiel
Asbestconcentratie	Laag (< 50%)
Afschermingsgraad van het gehele materiaal	Geheel of deels (ook) vrij aan binnenluchtstromen
Toestand van het materiaal	Matig beschadigd, matig verweerd

Beschrijving	golfplaten schuur
Omgeving	Grenst aan binnen- en buitenlucht
Primaire drager	Plat dak
Asbestmateriaal	Dak- en gevelbekleding - Golfplaat
Bindmiddel van asbestmateriaal	Cement
Gebondenheid op basis van bindmiddel	Hecht
Hoeveelheid (oppervlakte - aantal)	<ul style="list-style-type: none">• 24,01 m² - 1 stuk
Totale oppervlakte	24,01 m ²
Eenvoudig bereikbaar	Ja
Bevestigingswijze	<ul style="list-style-type: none">• Geklemd
Identificatiemethode	Vaststelling zonder monstername
Destructieve handeling voor identificatie	Nee

- Verwijder dit asbestmateriaal zo snel mogelijk. Volg de toestand goed op.

- Eenvoudige handelingen: mag via doe-het-zelf of door werknemer(s) met opleidingsattest eenvoudige handelingen
Hechtgebonden toepassing die zijn bindingsterkte heeft behouden

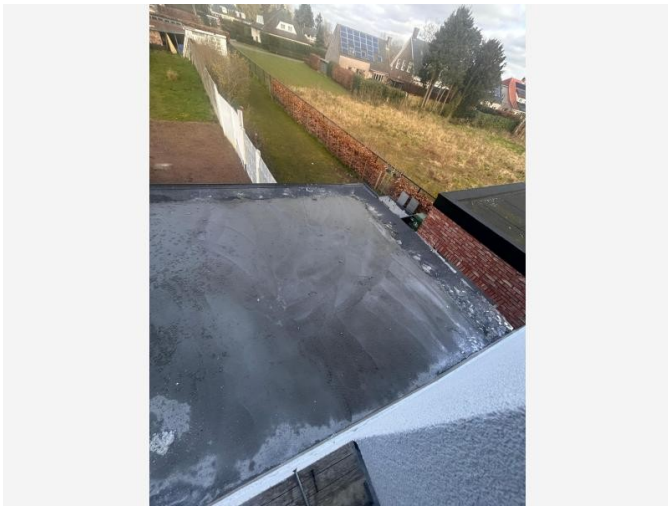
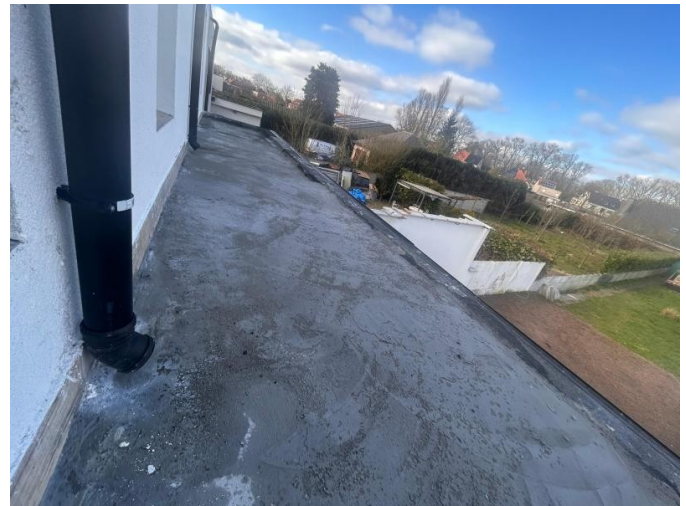
Het asbestmateriaal valt onder de mijlpaal van 2040.

Zorgvuldig beheren

Eindbeoordeling materiaalrisico	Laag materiaalrisico en/of verlaagde kans op vezelvrijgave
Opmerking	Roofing zou vernieuwd zijn echter is hier geen bewijs materiaal voor.

Gebondenheid	Categorie 1: hechtgebonden in oorsprong
Asbestsoort (vezeltype)	Crocidoliet aanwezig
Asbestconcentratie	Laag (< 50%)
Afschermingsgraad van het gehele materiaal	Geheel of deels vrij aan de buitenlucht
Toestand van het materiaal	Onbeschadigd, niet verweerd

Beschrijving	roofing
Omgeving	Buiten
Primaire drager	Plat dak
Asbestmateriaal	Dak- en gevelbekleding - Roofing
Bindmiddel van asbestmateriaal	Bitumen (roofing, teer, asfalt)
Gebondenheid op basis van bindmiddel	Hecht
Hoeveelheid (oppervlakte - aantal)	<ul style="list-style-type: none">• 12,00 m² - 1 stuk
Totale oppervlakte	12,00 m ²
Eenvoudig bereikbaar	Ja
Bevestigingswijze	<ul style="list-style-type: none">• Verlijmd, ingegoten, versmeerd
Identificatiemethode	Vaststelling zonder monstername Motivatie: Op vraag van de eigenaar-opdrachtgever werd geen monstername uitgevoerd
Destructieve handeling voor identificatie	Nee
Opmerking	Roofing loopt door onder de betonne laag. Op zowel het dak van de begane grond als v1 bevindt zich roofing.

- Zorg voor een veilig beheer. Vermijd het beschadigen van het asbestmateriaal. Controleer de toestand jaarlijks op wijzigingen.

- Eenvoudige handelingen: enkel door erkend asbestverwijderaar betreft een hechtgebonden toepassing. echter is de laag versmeerd en is kennis van verwijderen noodzakelijk.

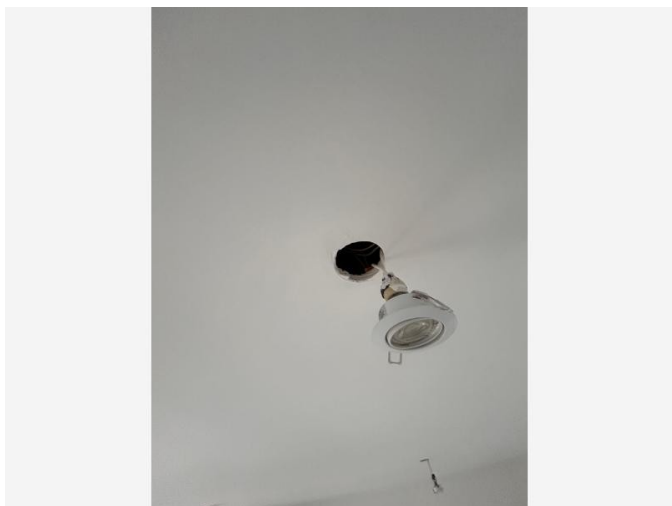
Vrije foto

Plafonds zijn van gyproc. Over achterliggende lagen kan geen uitspraak gedaan worden.

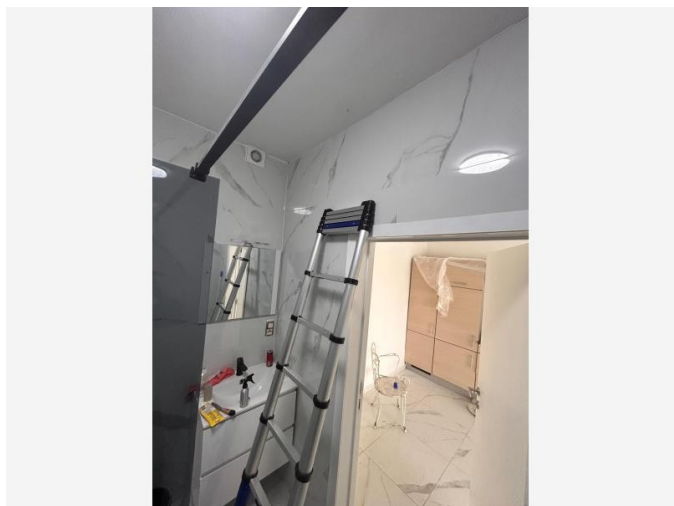
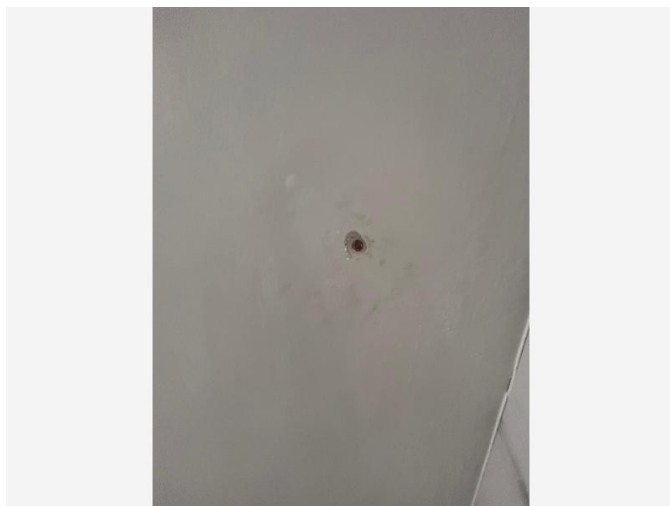
Geen asbest

#	Type	Referentie	Resultaat
5.1	Mengmonster	6.05507	Geen asbest

Beschrijving	pleisterwerk plafond
Omgeving	Binnen
Primaire drager	Plafond
Bindmiddel van materiaal	Gips - kalk
Gebondenheid op basis van bindmiddel	Niet-hechtgebonden
Hoeveelheid (oppervlakte - dikte - aantal)	• 200,00 m ² - 1,50 cm - 1 stuk
Totaal volume	3,00 m ³
Identificatiemethode	Vaststelling met monstername
Destructieve handeling voor identificatie	Nee
Opmerking	aangegeven ruimtes bevatten een bepleisterd plafond.

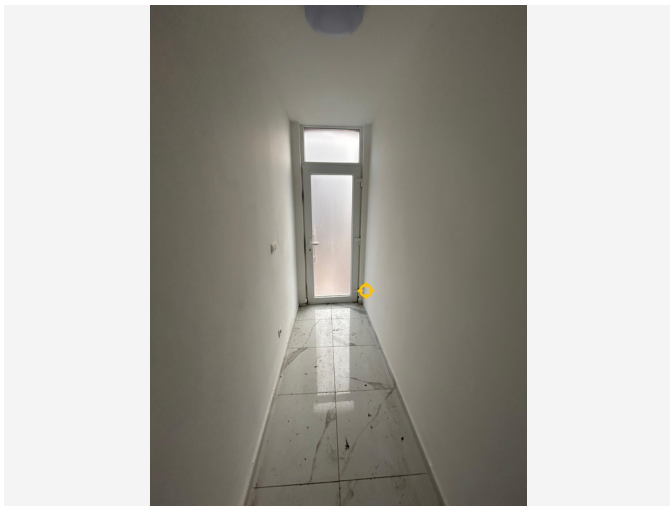
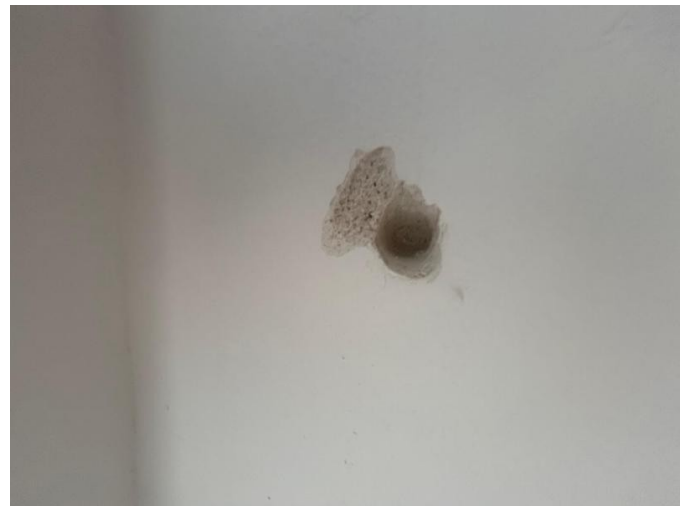
Geen asbest

#	Type	Referentie	Resultaat
6.1	Mengmonster	6.05506	Geen asbest

Beschrijving	pleisterwerk wanden
Omgeving	Binnen
Primaire drager	Binnenwand
Bindmiddel van materiaal	Gips - kalk
Gebondenheid op basis van bindmiddel	Niet-hechtgebonden
Hoeveelheid (oppervlakte - dikte - aantal)	• 300,00 m ² - 1,99 cm - 1 stuk
Totaal volume	5,97 m ³
Identificatiemethode	Vaststelling met monstername
Destructieve handeling voor identificatie	Nee
