Asbestinventarisatetest

Laboureur 1, 2960 Brecht

Attestnummer : 20260413-000063.000

Asbestveilig (maar niet asbestvrij)

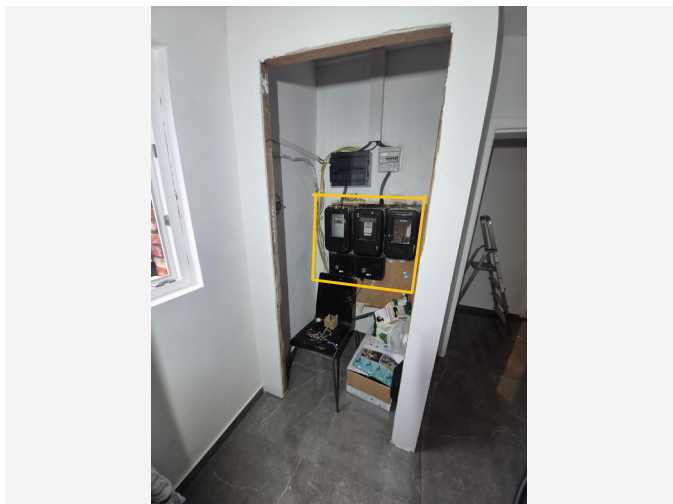
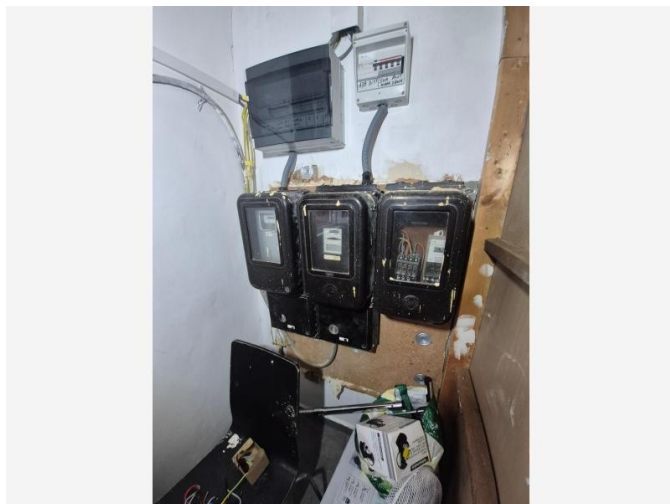
Het asbestmateriaal valt onder de mijlpaal van 2040.

| Eindbeoordeling materiaalrisico | Laag materiaalrisico en/of verlaagde kans op vezelvrijgave |

| Asbestsoort (vezeltype) | Crocidoliet aanwezig |
| Toestand van het materiaal | Onbeschadigd, niet verweerd |

| Beschrijving | Elektrische onderdelen in bakeliet |

- Zorg voor een veilig beheer. Vermijd het beschadigen van het asbestmateriaal. Controleer de toestand jaarlijks op wijzigingen.
- Voer bijkomende staalname(s) uit.

- Eenvoudige handelingen: mag via doe-het-zelf of door werknemer(s) met opleidingsattest eenvoudige handelingen
Hechtgebonden, kan verwijderd worden zonder het te beschadigen

Het is sterk aanbevolen om vóór verwijdering of vervanging contact op te nemen met een erkend elektricien

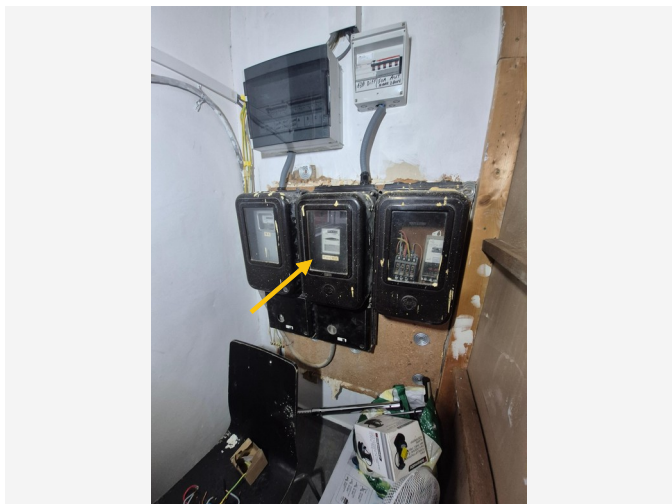
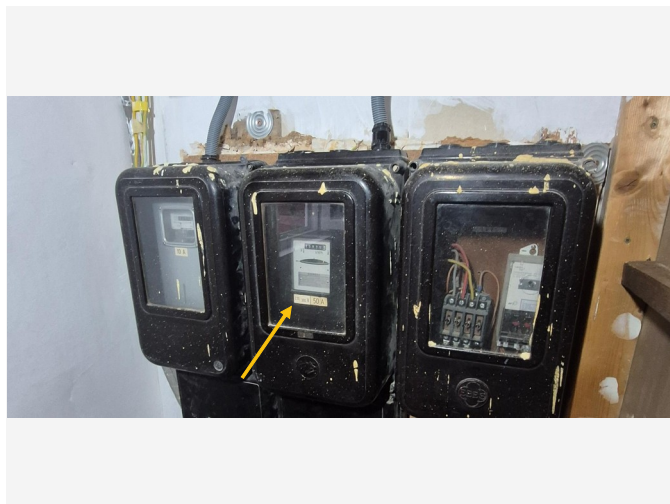
Het asbestmateriaal valt onder de mijlpaal van 2040.

| Eindbeoordeling materiaalrisico | Zeer laag materiaalrisico en/of zeer lage kans op vezelvrijgave |

| Asbestsoort (vezeltype) | Crocidoliet aanwezig |
| Afschermingsgraad van het gehele materiaal | Stootvaste afscherming of omkasting |

| Beschrijving | Elektriciteitsmeter in bakeliet |

- Zorg voor een veilig beheer. Vermijd het beschadigen van het asbestmateriaal. Controleer de toestand jaarlijks op wijzigingen.

- Eenvoudige handelingen: mag via doe-het-zelf of door werknemer(s) met opleidingsattest eenvoudige handelingen
Hechtgebonden materiaal kan worden verwijderd zonder het te beschadigen.

Draag bij het uitvoeren van de werkzaamheden altijd volledige lichaamsbescherming en een volgelaatsmasker met minimaal een FFP3-filter.

Aangezien de zekeringkast onder spanning staan en eigendom is van de netbeheerder, is het sterk aanbevolen om vóór verwijdering of vervanging contact op te nemen met een erkend elektricien of rechtstreeks met de netbeheerder.

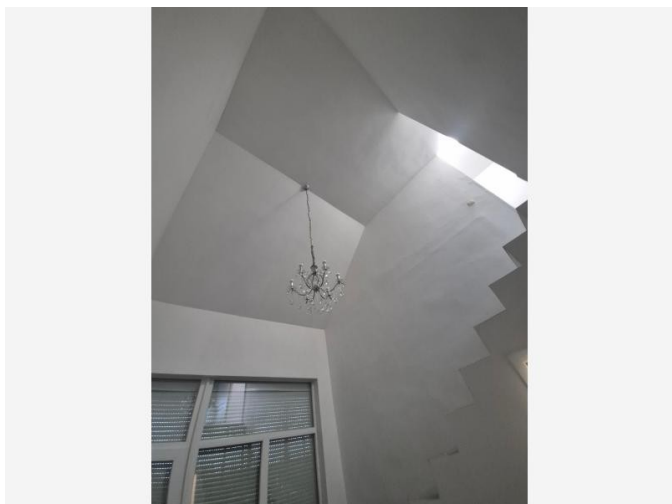
Tijdelijke beperking

Reden: Het te onderzoeken materiaal situeert zich hoger dan 3,50 m te rekenen vanaf een veilige ondergrond

Uitleg van de asbestdeskundige: Het inspectiegebied bevat een ruimte hoger dan 3,50m. waardoor monsternamen van pleisterplafond niet van toepassing is.

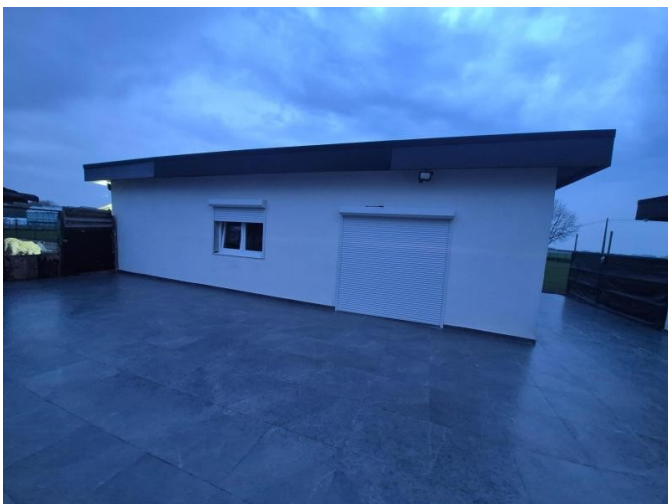
Uitgesloten van inspectie

Bouwjaar: 2022

Constructies gebouwd vanaf 2001 moeten niet onderzocht worden

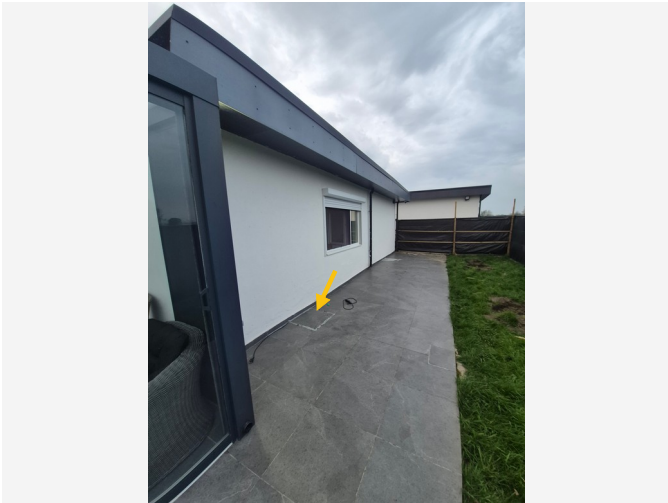
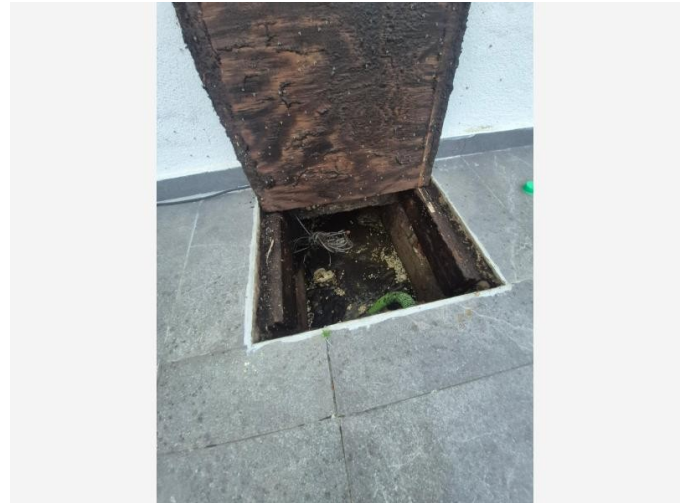
Visueel geen asbestverdachte materialen waargenomen.(vastgesteld door deksels op te heffen)

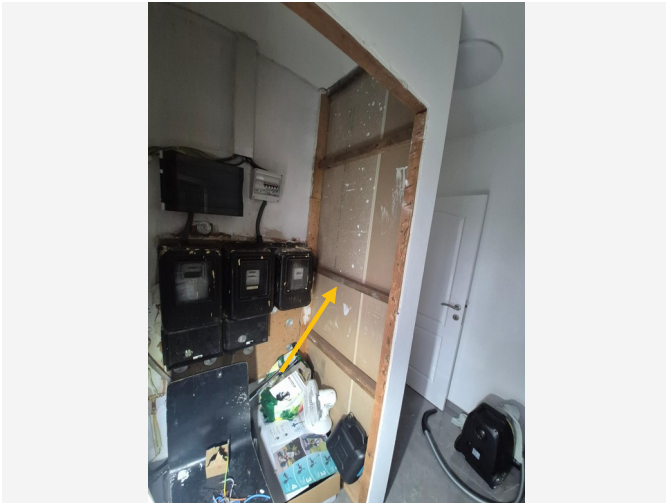
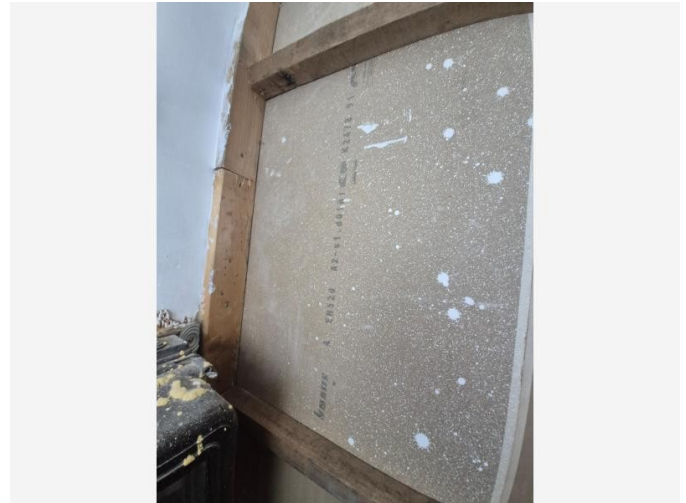
In het inspectiegebied zijn sommige muren afgewerkt met gipskartonplaten. Mogelijk bevinden zich achter deze afwerking nog asbestverdachte materialen. Dit kan enkel worden vastgesteld via destructief onderzoek, wat buiten de scope van deze inspectie valt

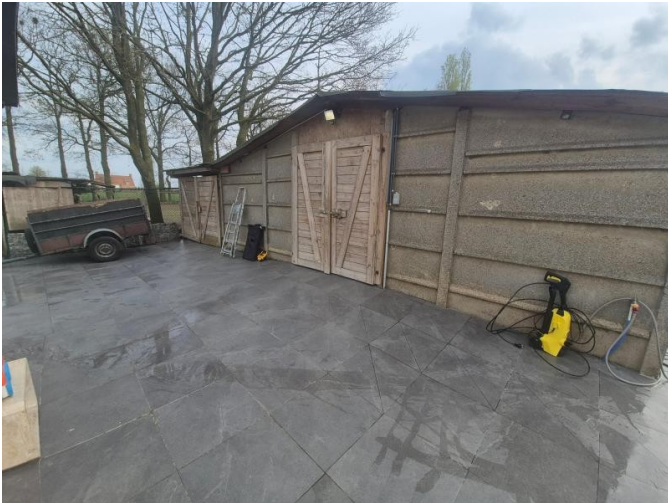
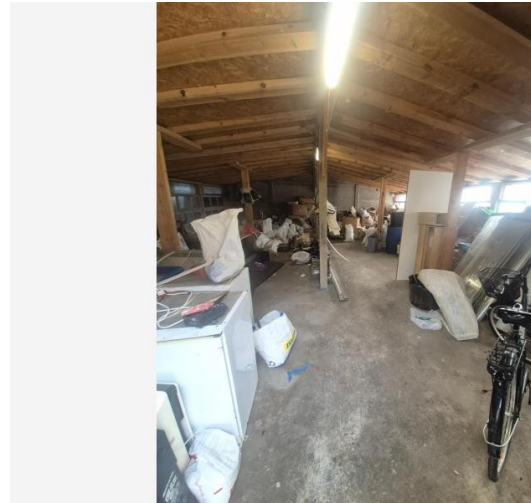
In de stal werden visueel geen asbestverdachte materialen waargenomen.

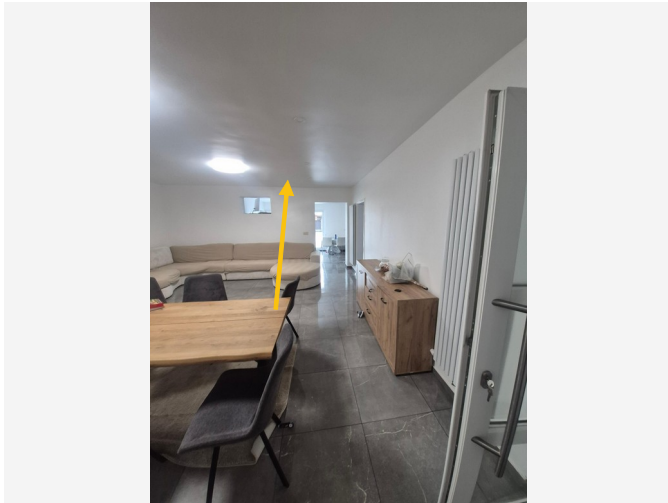
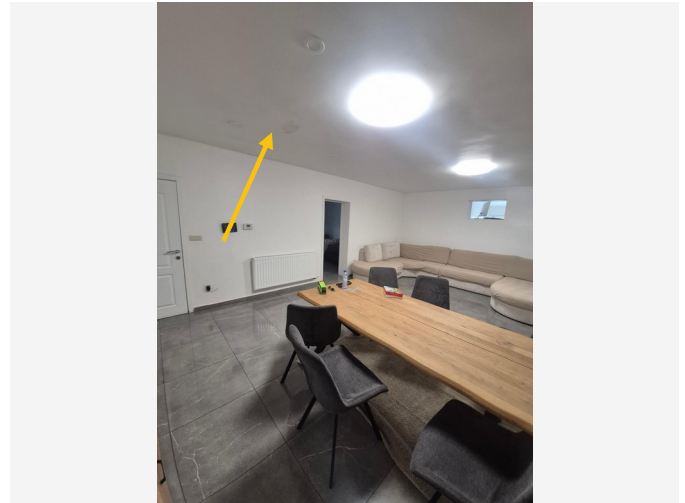
In het inspectiegebied zijn de plafonds volledig afgewerkt met gipskartonplaten, die niet asbestverdacht zijn. Mogelijk bevinden zich daarachter wel asbestverdachte materialen, maar dit kan enkel worden vastgesteld via destructief onderzoek, wat buiten de scope van deze inspectie valt.

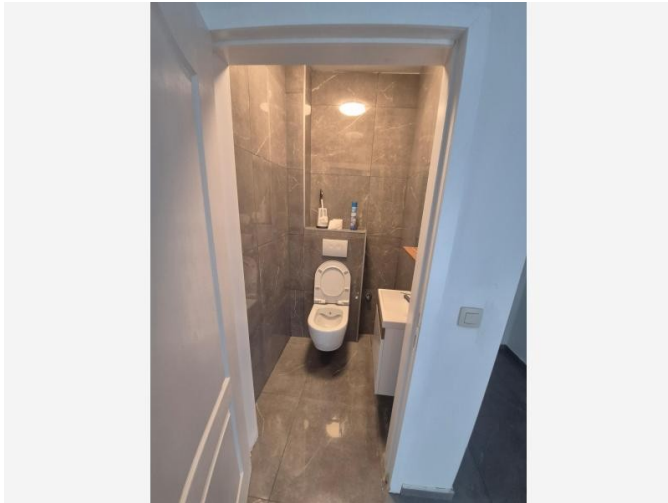
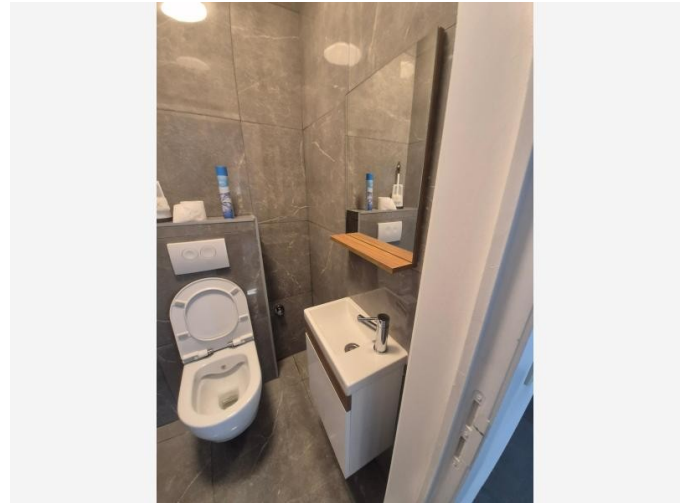
In het inspectiegebied zijn omkastingen waargenomen. Deze omkastingen konden echter niet geïnspecteerd worden, omdat ze betegeld zijn. Mogelijk bevinden zich daarachter asbestverdachte materialen, maar dit kan alleen worden vastgesteld door middel van destructief onderzoek, wat buiten de scope van dit onderzoek valt.

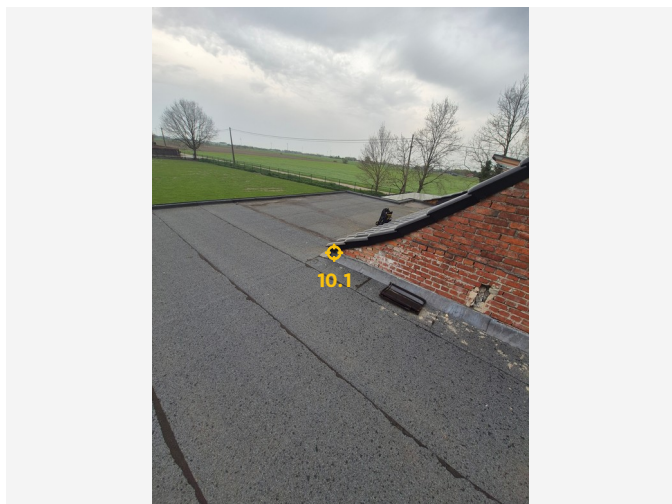
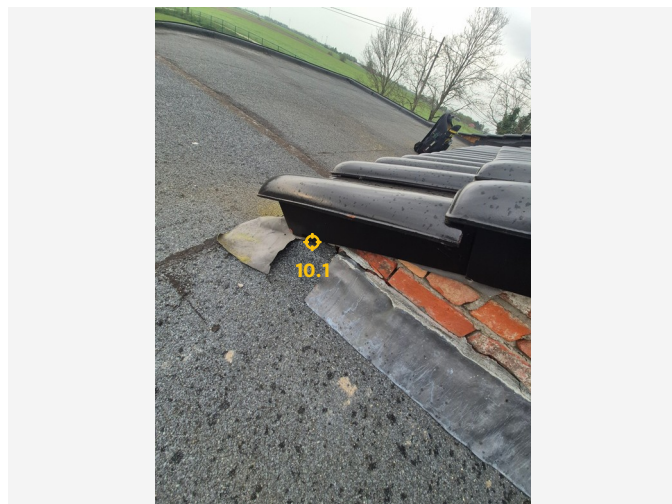
Geen asbest

| # | Type | Referentie | Resultaat |
|---|---|---|---|
| 10.1 | Puntmonster | ID4 | Geen asbest |

| Opmerking | De aangegeven hoeveelheid betreft een zo nauwkeurig mogelijke benadering, waaraan geen rechten kunnen worden ontleend. Onderliggende lagen niet waarneembaar |

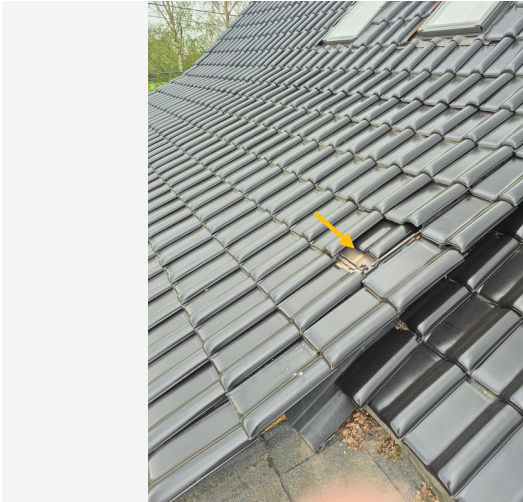
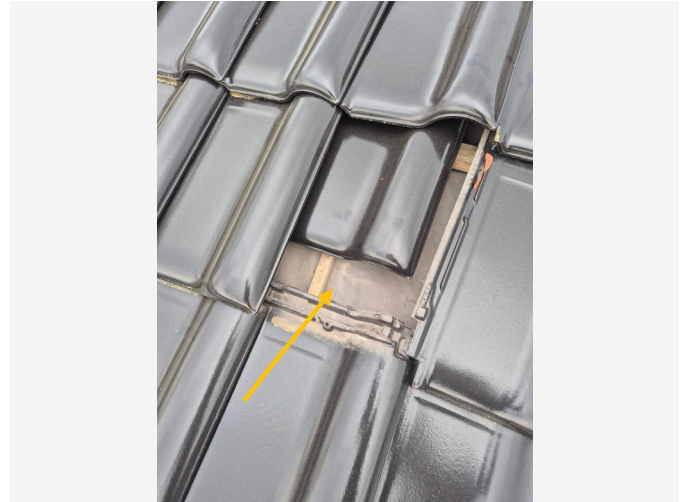
| Beschrijving | Notitie | Terug te vinden op plannen |
|---|---|---|
| Fiche 17: Materialen onder de dakbedekking | Onder de dakpannen (vastgesteld door op te heffen) geen asbestverdachte materialen waargenomen. | Plan 1.5: Grondplan dakbedekking |
