Asbestinventarisatetest

Zamenhoflaan 18/3, 2900 Schoten

Attestnummer : 20251229-000053.000

Uitgegeven op : 29.12.2025

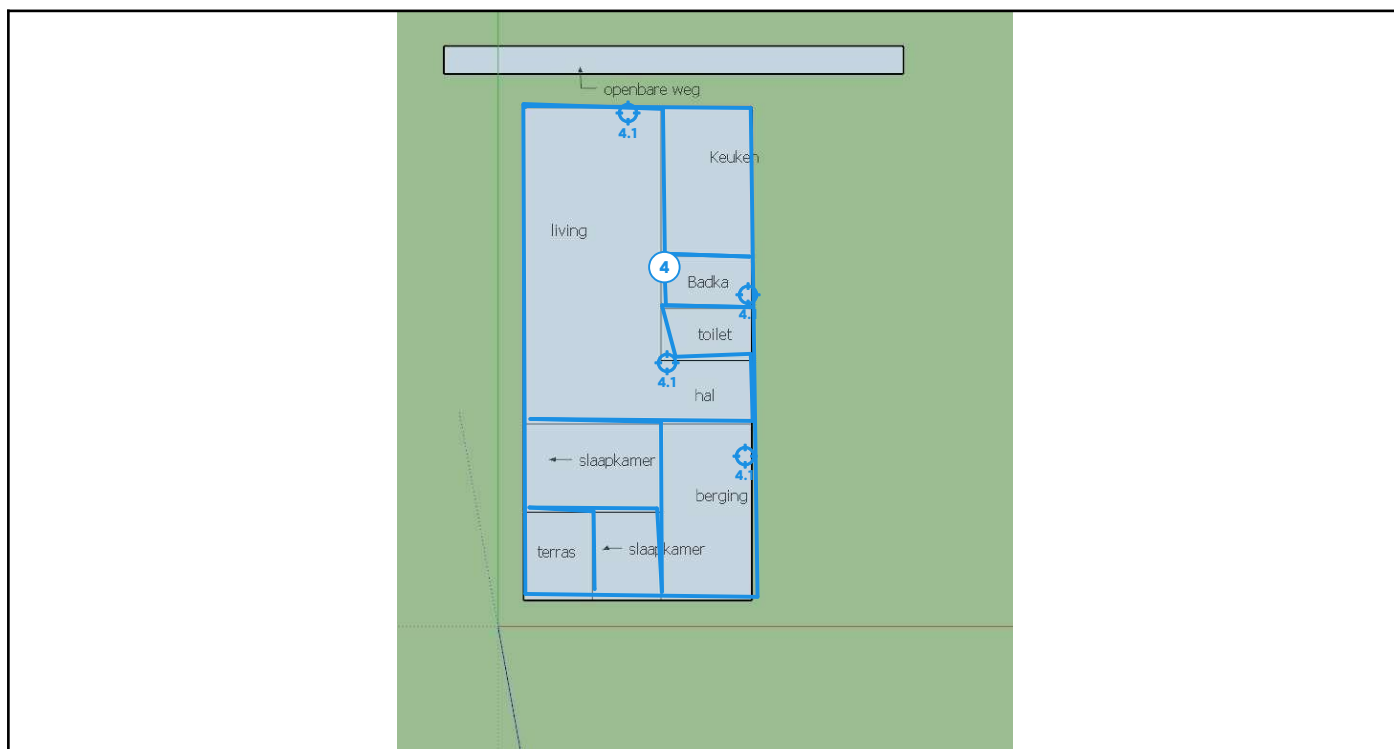
Plan 1.1: bezetsel muren

Beschrijving	Type	Actie
4. Pleisterwerk wanden	Geen asbest	-
4.1 Code: 251219-1	Mengmonster	-

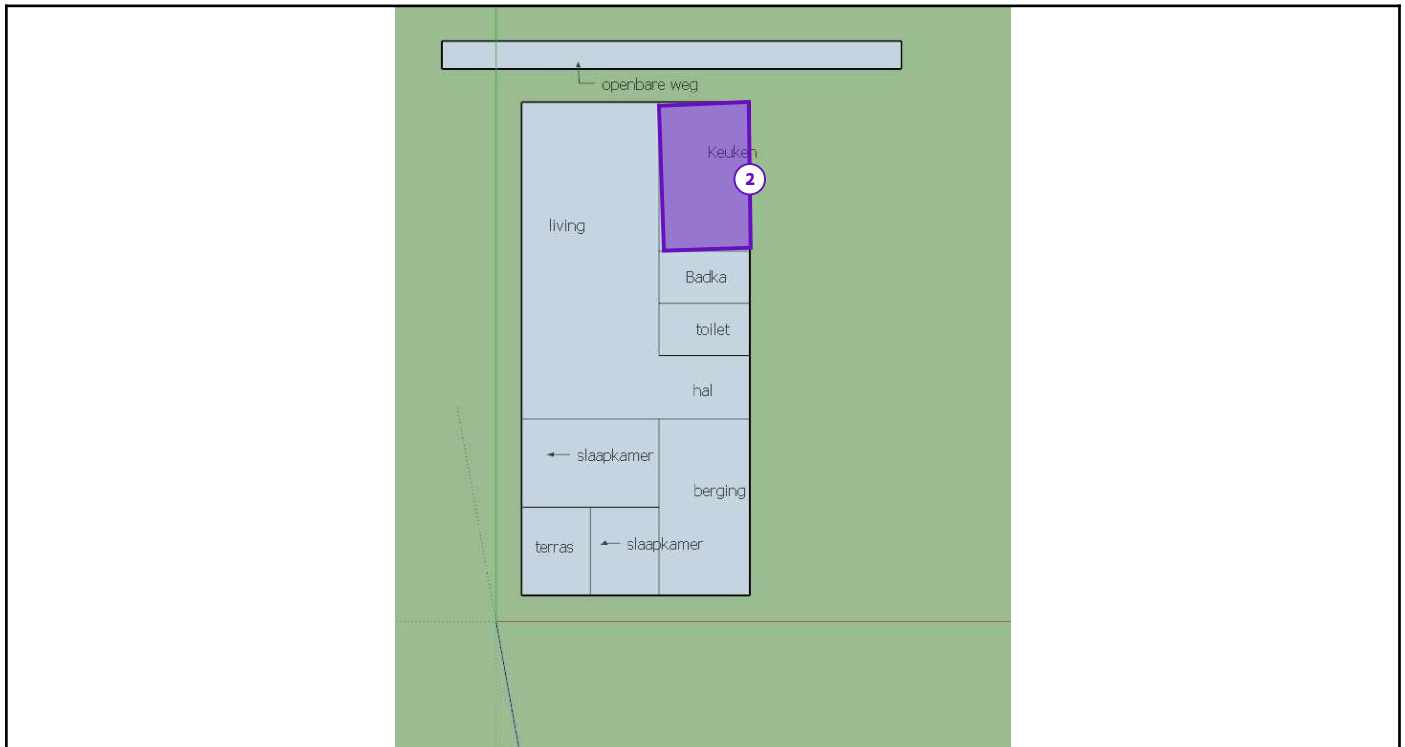
Plan 1.2: betegeling keuken

Beschrijving	Type	Actie
2. Lijm faencetegels	Advies	-

Afwerking met een intacte faencetegels zonder zichtbare beschadigingen. Controle en monsternamen van de lijmlaag is enkel mogelijk mits uitbreiding naar een aanvullend destructief onderzoek.

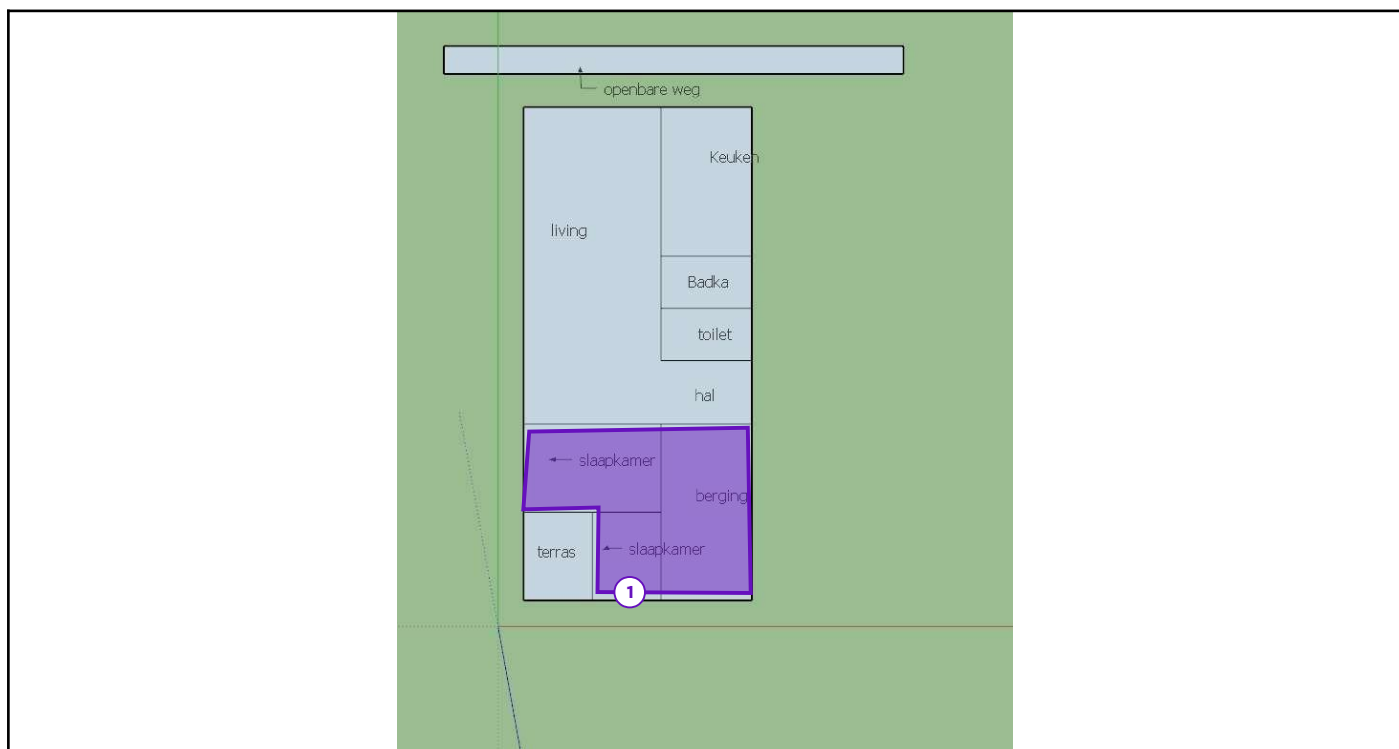
Plan 1.3: vloerplan

Beschrijving	Type	Actie
1. Vloerzeil (niet asbestverdacht)	Advies	-

Tijdens de inspectie van het vloerzeil heb ik, op basis van mijn ervaring, kunnen vaststellen dat het vloerzeil niet asbesthoudend of asbestverdacht is.

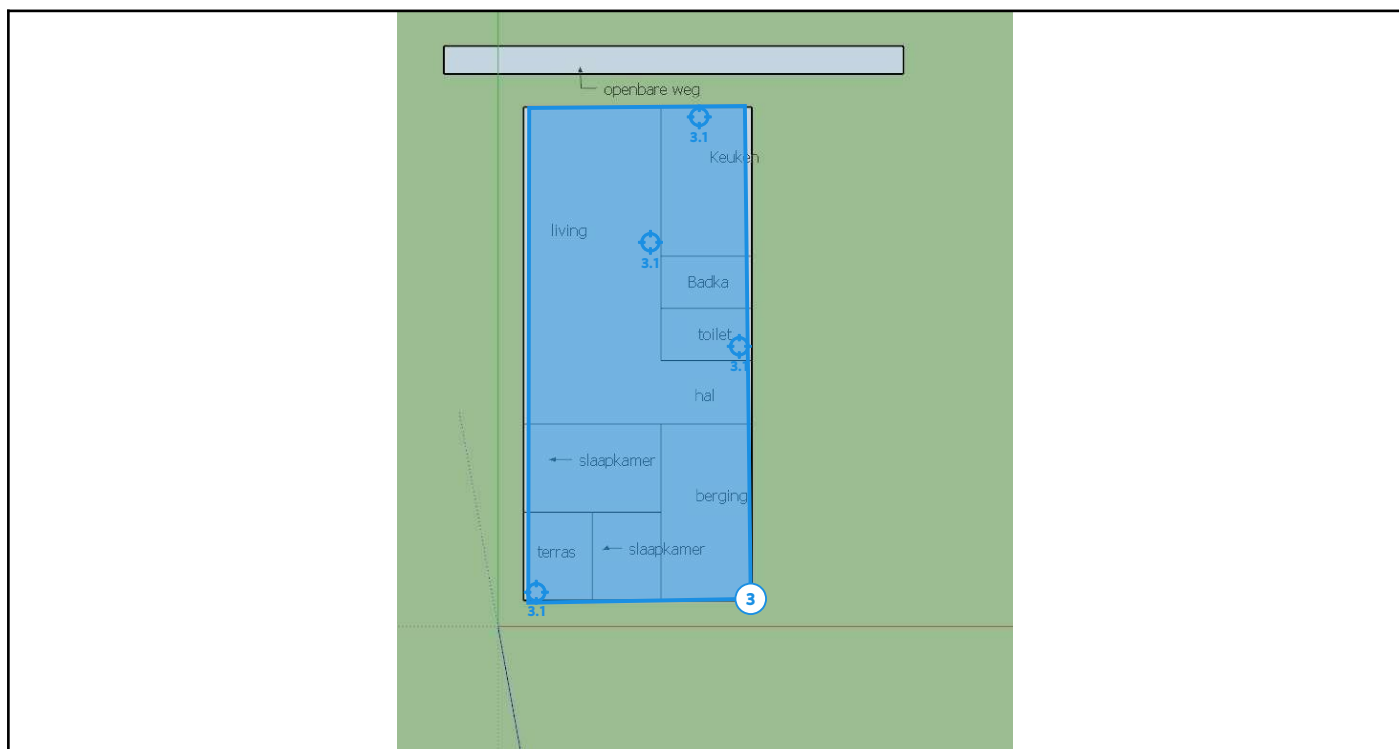
Plan 1.4: plafond bezetsel

Beschrijving	Type	Actie
3. Pleisterwerk plafonds	Geen asbest	-
3.1 Code: 251219-2	Mengmonster	-

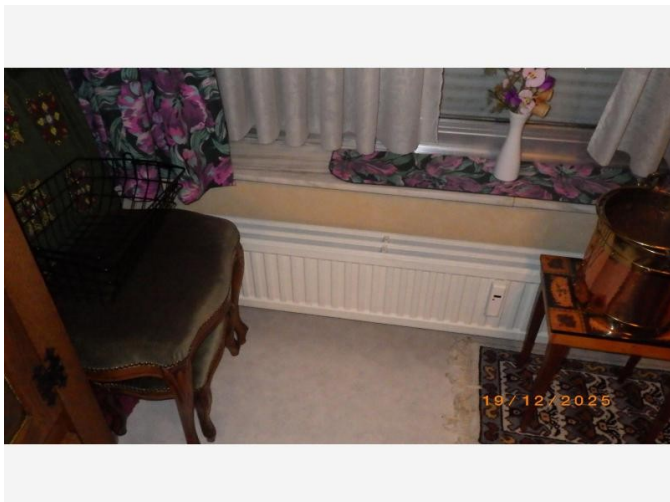
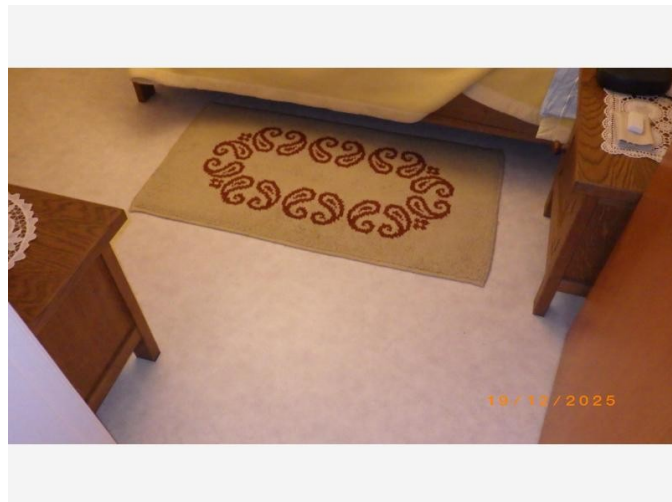
Basis voor advies	De asbestdeskundige beoordeelt het materiaal als niet-asbestverdacht.
-------------------	---

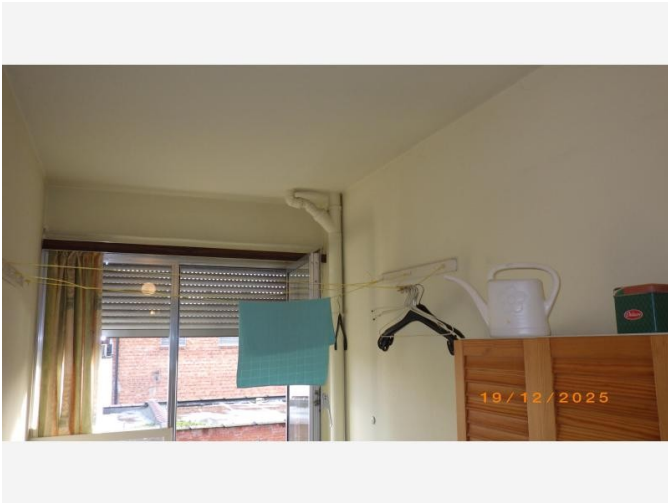
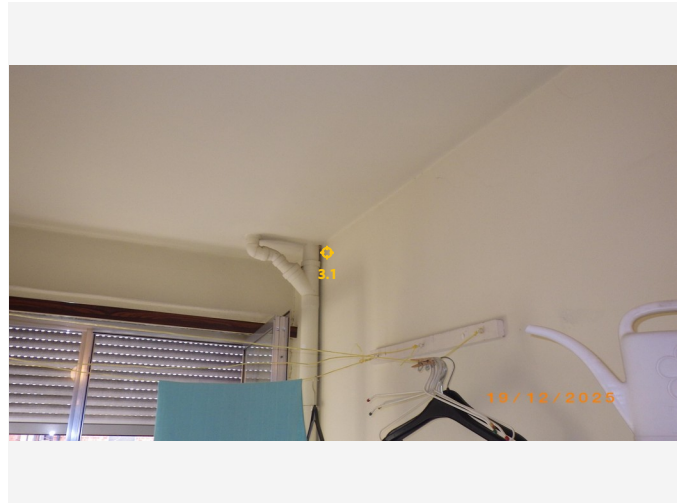
Fiche 3: Pleisterwerk plafonds

Conclusie

Geen asbest

#	Type	Referentie	Resultaat
3.1	Mengmonster	251219-2	Geen asbest

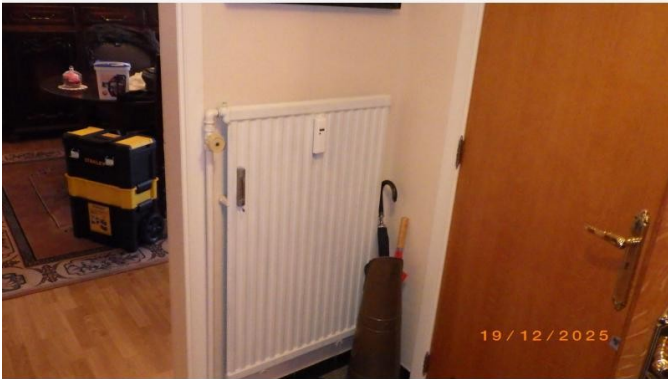
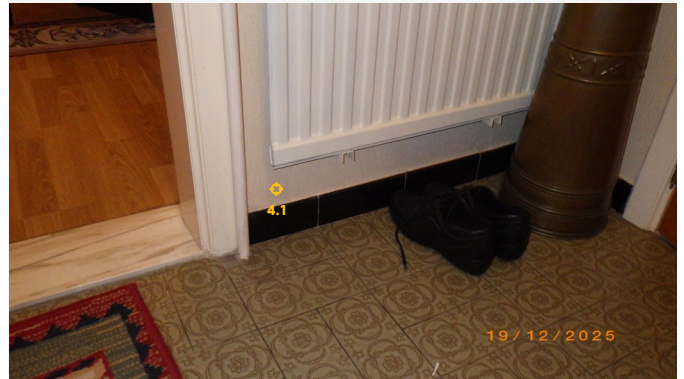
Fiche 4: Pleisterwerk wanden

Conclusie

Geen asbest

#	Type	Referentie	Resultaat
4.1	Mengmonster	251219-1	Geen asbest
