# Asbestinventarisatetest

Penemolenstraat 14, 8800 Roeselare

Attestnummer : 20260428-000455.000

Uitgegeven op : 28.04.2026

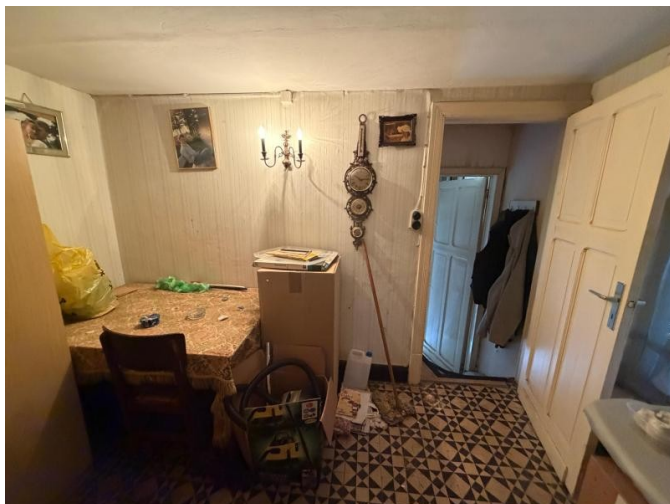
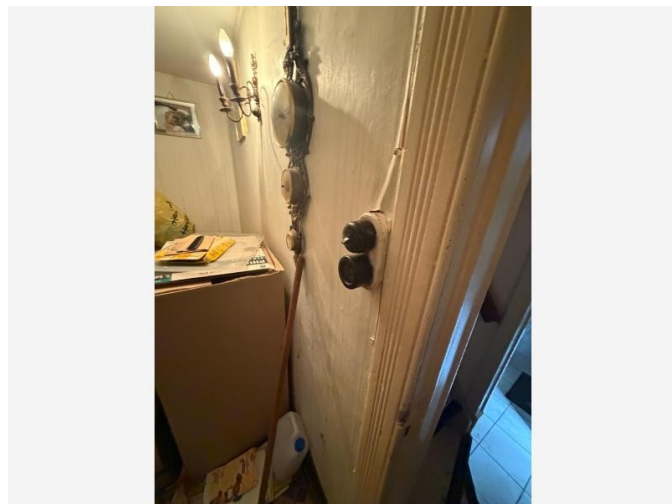
Eindbeoordeling materiaalrisico	Verhoogd materiaalrisico en/of verhoogde kans op vezelvrijgave
---------------------------------	--

Gebondenheid	Categorie 1: hechtgebonden in oorsprong
Asbestsoort (vezeltype)	Crocidoliet aanwezig
Asbestconcentratie	Laag (< 50%)
Afschermingsgraad van het gehele materiaal	Geheel of deels vrij aan de binnenlucht, maar geen contact met binnenluchtstromen
Toestand van het materiaal	Licht beschadigd, licht verweerd. Intacte calciumsilicaatplaat of materiaal met categorie 3-gebondenheid

Beschrijving	Bakeliet
Omgeving	Binnen
Primaire drager	Communicatie en elektrische infrastructuur en uitrusting
Asbestmateriaal	Plaat, paneel, tablet - Type Bakeliet
Bindmiddel van asbestmateriaal	Kunststof of -hars
Gebondenheid op basis van bindmiddel	Hecht
Hoeveelheid (oppervlakte - dikte - aantal)	<ul style="list-style-type: none"><li>• 0,40 m<sup>2</sup> - 0,30 cm - 1 stuk</li></ul>
Totaal volume	0,001 m <sup>3</sup>
Eenvoudig bereikbaar	Ja
Bevestigingswijze	<ul style="list-style-type: none"><li>• Geschroefd</li></ul>
Identificatiemethode	De asbestdeskundige beoordeelt het materiaal als asbesthoudend, en dit zonder monstername.
Destructieve handeling voor identificatie	Nee
Opmerking	Deze oppervlakte werd niet gemeten, maar geschat op basis van een benadering voor alle aanwezige stopcontacten. Deze schatting mag niet worden gebruikt als maatstaf voor heffingen. Als deskundige hebben wij geverifieerd dat het materiaal inderdaad bakeliet betreft en geen harde PVC. Bakeliet wordt door ons beschouwd als een asbestverdachte toepassing, aangezien het in veel gevallen asbesthoudend is. We hebben echter geen staalname uitgevoerd om de functionaliteit van de stopcontacten niet in gevaar te brengen.

Het asbestmateriaal valt onder de mijlpaal van 2040.

Verwijderen

- Zorg voor een veilig beheer. Vermijd het beschadigen van het asbestmateriaal. Controleer de toestand jaarlijks op wijzigingen.
- Voer bijkomende staalname(s) uit.

- Eenvoudige handelingen: mag via doe-het-zelf of door werknemer(s) met opleidingsattest eenvoudige handelingen  
Raadpleeg de actuele wetgeving op de website van OVAM. Onder strikte voorwaarden kan het eventueel toegestaan zijn om deze toepassing zelf te verwijderen.

Houd er rekening mee dat deze toepassingen vaak onder spanning staan. Het is daarom aan te raden om ook een elektricien te raadplegen, aangezien het werken aan of verwijderen van deze toepassingen specifieke technische kennis vereist.

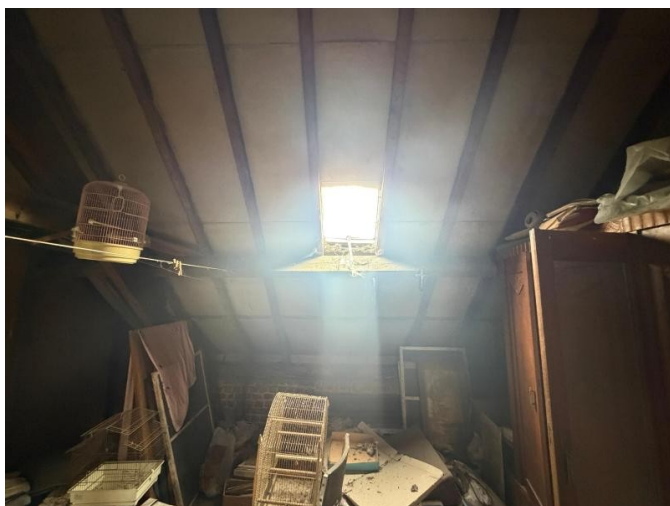
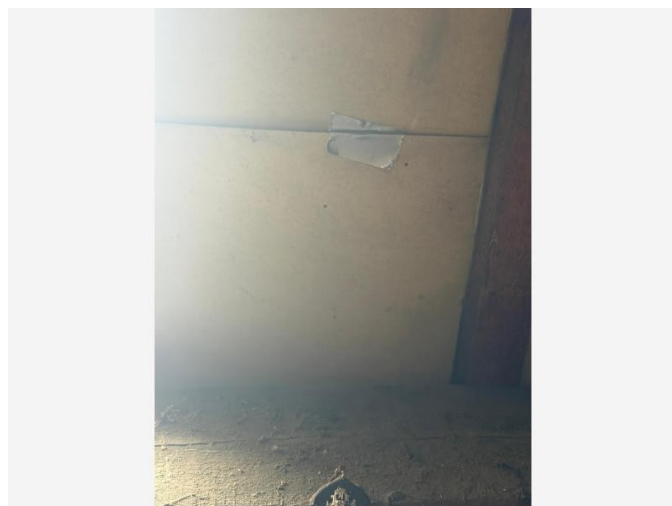
Eindbeoordeling materiaalrisico	Verhoogd materiaalrisico en/of verhoogde kans op vezelvrijgave
---------------------------------	--

Gebondenheid	Categorie 1: hechtgebonden in oorsprong
Asbestsoort (vezeltype)	Alleen chrysotiel aanwezig
Asbestconcentratie	Laag (< 50%)
Afschermingsgraad van het gehele materiaal	Geheel of deels vrij aan de binnenlucht, maar geen contact met binnenluchtstromen
Toestand van het materiaal	Matig beschadigd, matig verweerd

#	Type	Referentie	Resultaat
2.1	Puntmonster	MO-03	Chrysotiel

<b>Beschrijving</b>	Onderdak type menuiserite
<b>Omgeving</b>	Grenst aan binnen- en buitenlucht
<b>Primaire drager</b>	Schuin dak
<b>Asbestmateriaal</b>	Plaat, paneel, tablet - Type Menuiserite
<b>Bindmiddel van asbestmateriaal</b>	Cement
<b>Gebondenheid op basis van bindmiddel</b>	Hecht
<b>Hoeveelheid (oppervlakte - dikte - aantal)</b>	<ul style="list-style-type: none"><li>• 141,00 m<sup>2</sup> - 1,00 cm - 1 stuk</li></ul>
<b>Totaal volume</b>	1,41 m <sup>3</sup>
<b>Eenvoudig bereikbaar</b>	Nee <ul style="list-style-type: none"><li>• Het asbestmateriaal is bedekt (uitgezonderd laag verf, coating, behang, kunststof, textiel) en het wegnemen van het bedekkende materiaal kan niet zonder het bedekkende materiaal te beschadigen.</li></ul>
<b>Bevestigingswijze</b>	<ul style="list-style-type: none"><li>• Geklemd</li></ul>
<b>Identificatiemethode</b>	Een monstername door de asbestdeskundige met laboanalyse door een asbestlabo.

Het asbestmateriaal valt onder de mijlpaal van 2040.

Maatregelen nemen

- Zorg voor een veilig beheer. Vermijd het beschadigen van het asbestmateriaal. Controleer de toestand jaarlijks op wijzigingen.
- Zorg voor een veilig beheer en verwijder dit asbestmateriaal wanneer het bij werken eenvoudig bereikbaar wordt. Controleer de toestand jaarlijks op wijzigingen.

- Eenvoudige handelingen: mag via doe-het-zelf of door werknemer(s) met opleidingsattest eenvoudige handelingen  
Door de omvang en complexiteit om de toepassing te verwijderen mogen enkel werknemers met het opleidingsattest eenvoudige handelingen de toepassing verwijderen.

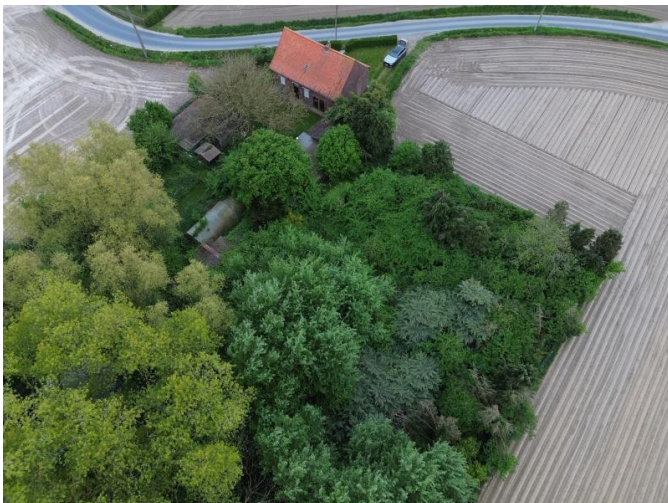
# Fiche 3: Overwoekerende vegetatie, onderzoek onmogelijk

**Reden:** Overwoekerende vegetatie

**Uitleg van de asbestdeskundige:** De vegetatie is zo sterk overwoekerd dat een deel van het inspectiegebied niet toegankelijk is. Als deskundige kunnen wij dan ook geen volledig oordeel vellen over deze onderdelen van het inspectiegebied. Verder onderzoek is noodzakelijk zodra de vegetatie is geruimd. Conform ons inspectieprotocol inspecteren wij geen delen die niet veilig zijn of volledig overwoekerd zijn. De gebieden of ruimtes die we niet hebben kunnen onderzoeken, zijn aangeduid als een beperking.

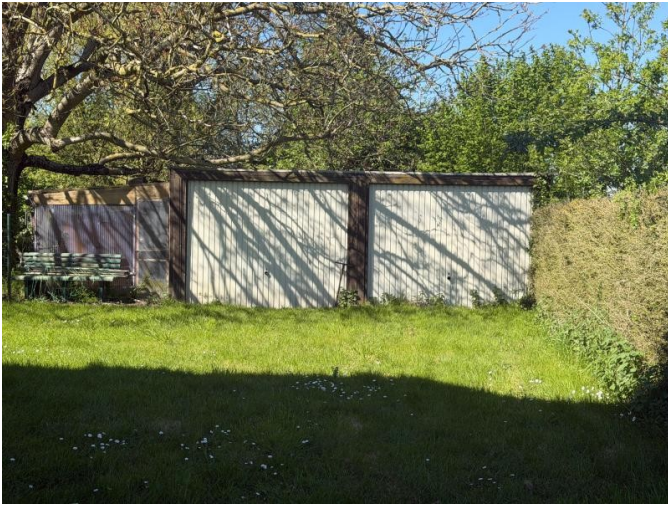
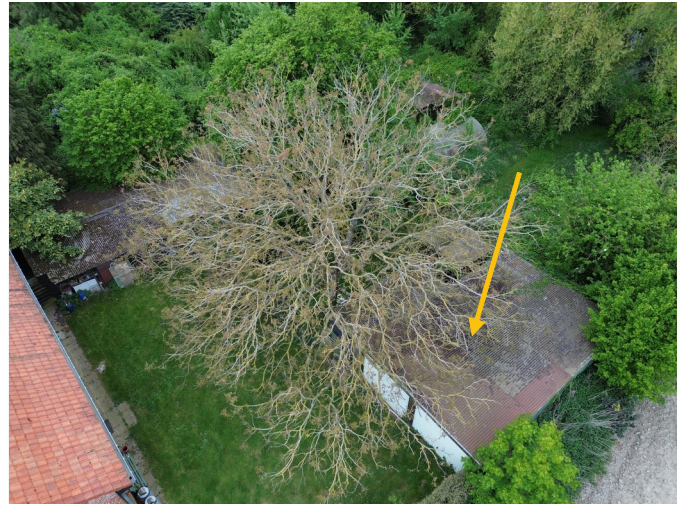
## Fiche 4: Metalen golfplaten

Golfplaten zijn uit metaal

De asbestdeskundige beoordeelt het materiaal als niet-asbestverdacht.

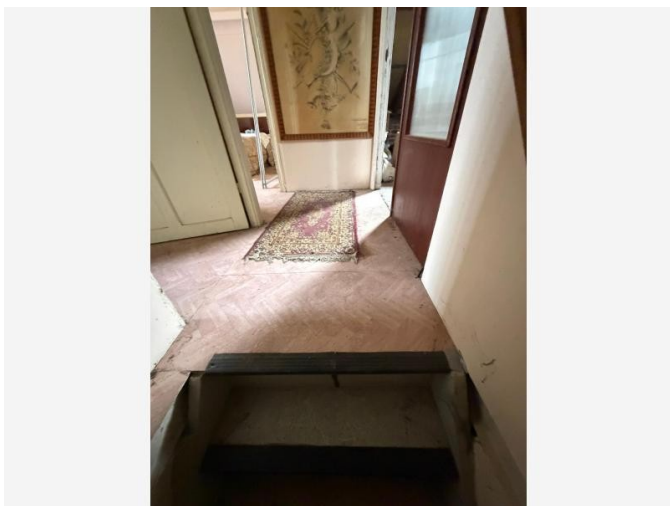
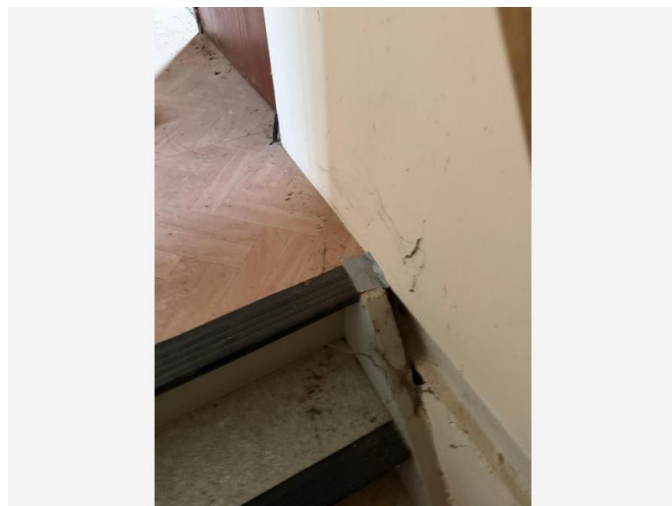
Geen asbest

#	Type	Referentie	Resultaat
5.1	Puntmonster	MO-04	Geen asbest

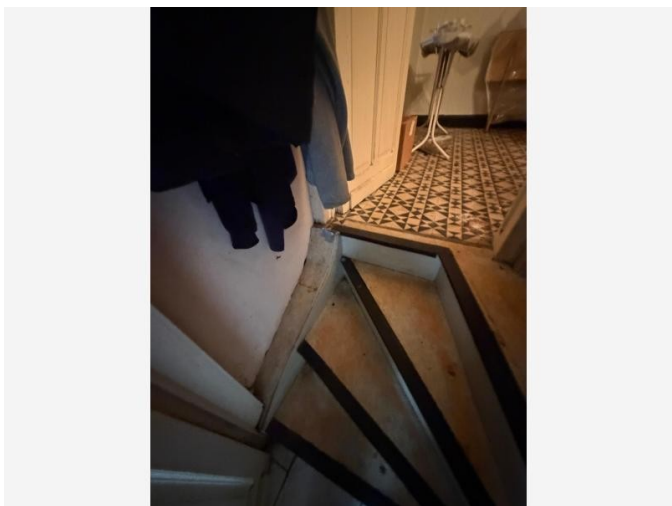
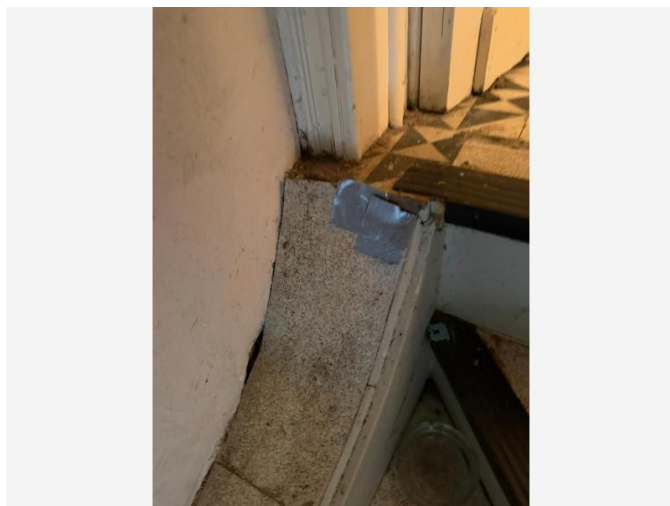
## Fiche 6: Vinylvloer trap

Geen asbest

#	Type	Referentie	Resultaat
6.1	Puntmonster	MO-05	Geen asbest

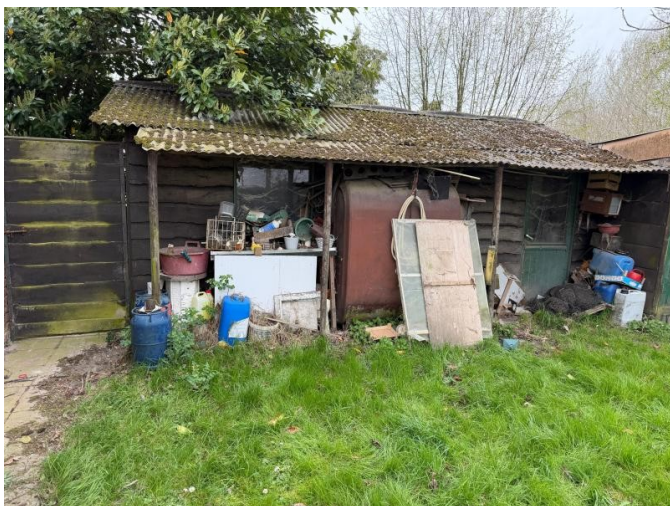
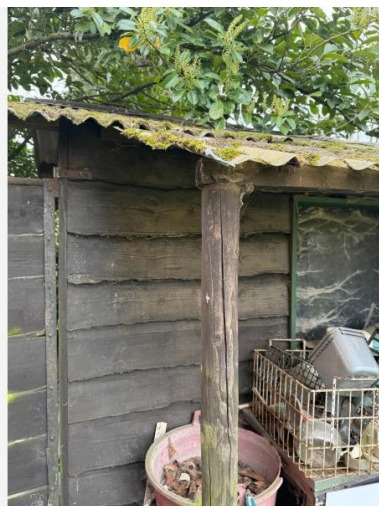
## Fiche 7: Golfplaten

Geen asbest

#	Type	Referentie	Resultaat
7.1	Puntmonster	MO-06	Geen asbest

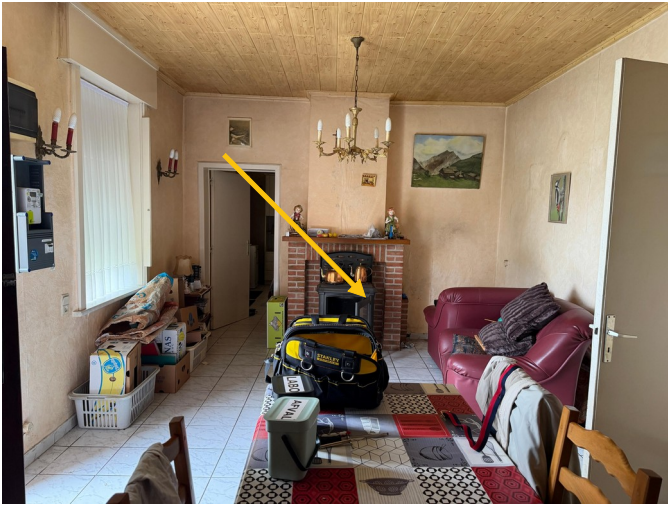
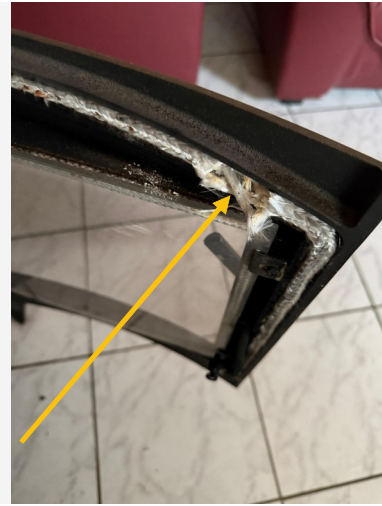
## Fiche 8: Kachelkoord

Geen asbest

#	Type	Referentie	Resultaat
8.1	Puntmonster	MO-01	Geen asbest

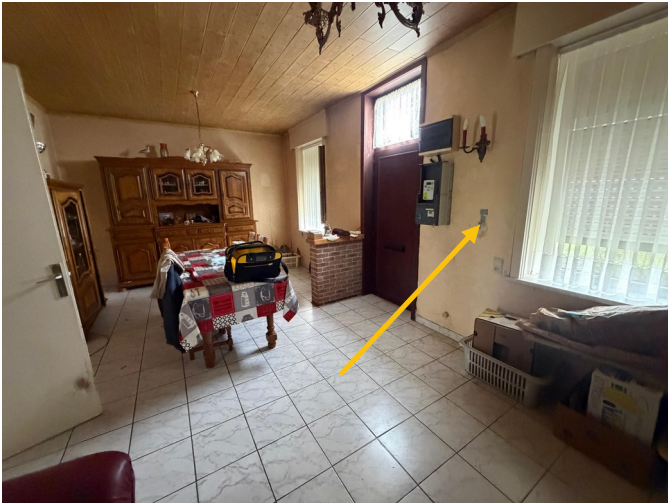
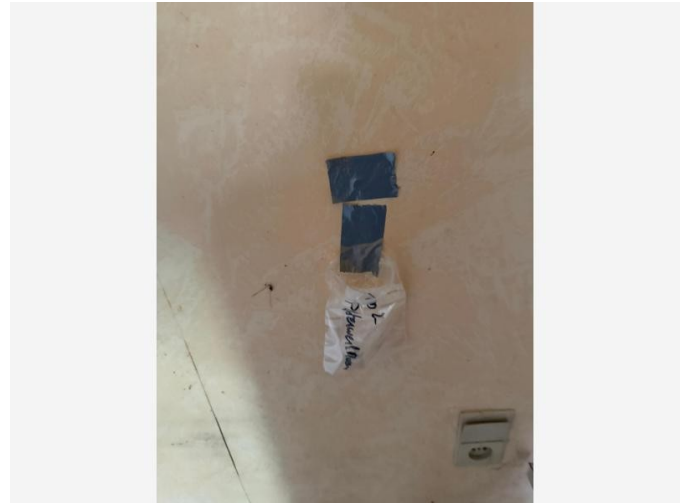
## Fiche 9: Pleisterwerk muren

Geen asbest

#	Type	Referentie	Resultaat
9.1	Mengmonster	MO-02	Geen asbest

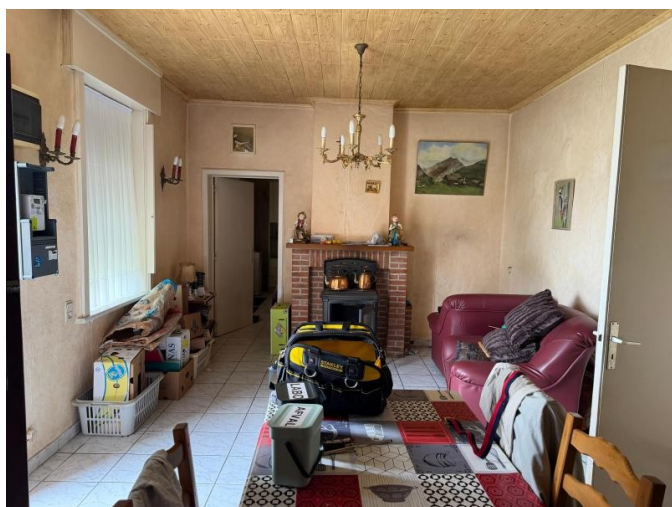
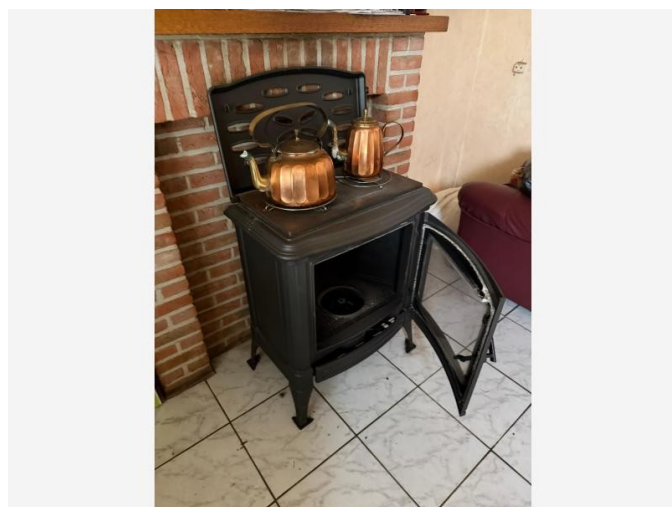
### Fiche 10: Verplichte fiche: materialen van rookgaskanalen

Beschrijving	Notitie	Terug te vinden op plannen
Fiche 10: Verplichte fiche: materialen van rookgaskanalen	De rookgaskanalen zijn gemetste schouwen.	-
