Asbestinventarisatetest

Kapel ter Bedehof 29, 8500 Kortrijk

Attestnummer : 20240219-000387.000

Niet-asbestveilig

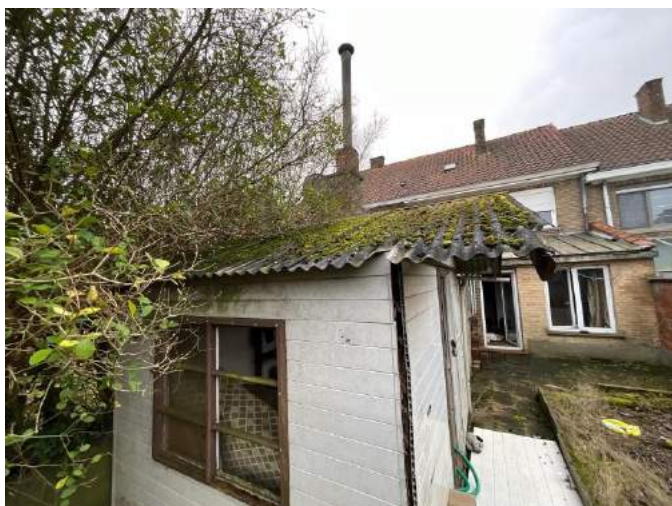
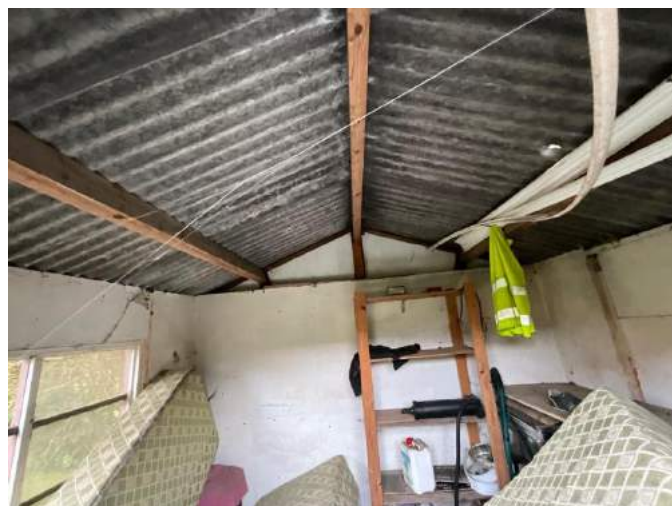
Het asbestmateriaal valt onder de mijlpaal van 2034.

Eindbeoordeling materiaalrisico	Verhoogd materiaalrisico en/of verhoogde kans op vezelvrijgave
---------------------------------	----------------------------------------------------------------

Gebondenheid	Categorie 1: hechtgebonden in oorsprong
Asbestsoort (vezeltype)	Crocidoliet aanwezig
Asbestconcentratie	Laag (< 50%)
Afschermingsgraad van het gehele materiaal	Geheel of deels vrij aan de buitenlucht
Toestand van het materiaal	Matig beschadigd, matig verweerd

Beschrijving	Golfplaat tuinhuis
Omgeving	Grenst aan binnen- en buitenlucht
Primaire drager	Schuin dak
Asbestmateriaal	Dak- en gevelbekleding - Golfplaat
Bindmiddel van asbestmateriaal	Cement
Gebondenheid op basis van bindmiddel	Hecht
Hoeveelheid (oppervlakte - aantal)	• 9,00 m ² - 1 stuk
Totale oppervlakte	9,00 m ²
Eenvoudig bereikbaar	Ja
Bevestigingswijze	• Genageld, geniet
Identificatiemethode	Vaststelling zonder monsternamen

Verwijderen

- Verwijder dit asbestmateriaal zo snel mogelijk. Volg de toestand goed op.

- Eenvoudige handelingen: mag via doe-het-zelf of door werknemer(s) met opleidingsattest eenvoudige handelingen
Personeel met attest eenvoudige handelingen

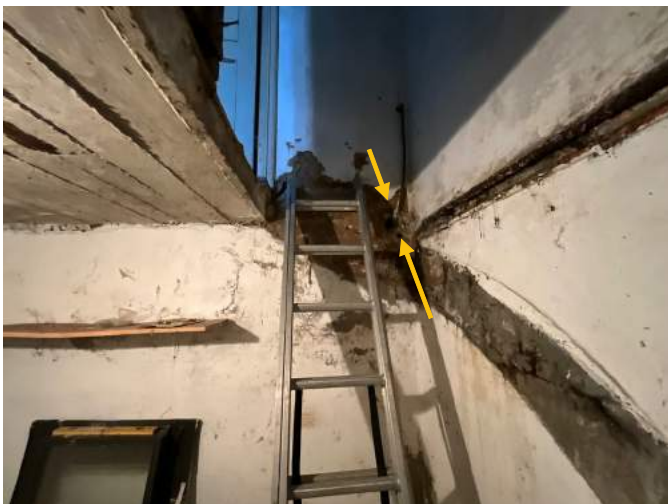
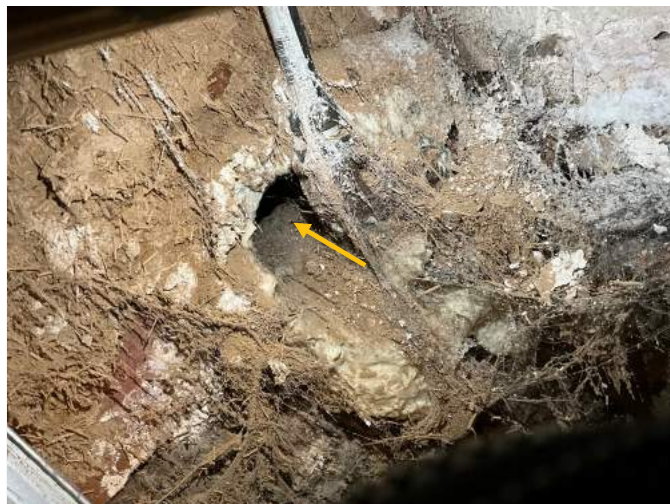
Het asbestmateriaal valt onder de mijlpaal van 2040.

Eindbeoordeling materiaalrisico	Verhoogd materiaalrisico en/of verhoogde kans op vezelvrijgave
---------------------------------	----------------------------------------------------------------

Gebondenheid	Categorie 1: hechtgebonden in oorsprong
Asbestsoort (vezeltype)	Crocidoliet aanwezig
Asbestconcentratie	Laag (< 50%)
Afschermingsgraad van het gehele materiaal	Geheel of deels (ook) vrij aan de binnenlucht
Toestand van het materiaal	Licht beschadigd, licht verweerd. Intact materiaal type Pical – asbestboard of categorie III 'gebondenheid'

Beschrijving	Technische koker
Omgeving	Binnen
Primaire drager	Schacht-koker (technisch)
Asbestmateriaal	Buis, koker, leiding, pijp, doorvoer
Bindmiddel van asbestmateriaal	Cement
Gebondenheid op basis van bindmiddel	Hecht
Hoeveelheid (lengte - omtrek - dikte - aantal)	<ul style="list-style-type: none">• 5,00 m - 22,00 cm - 0,40 cm - 1 stuk
Totaal volume	0,004 m ³
Eenvoudig bereikbaar	Ja
Bevestigingswijze	<ul style="list-style-type: none">• Geklemd

Verwijderen

- Zorg voor een veilig beheer. Vermijd het beschadigen van het asbestmateriaal. Controleer de toestand jaarlijks op wijzigingen.

- Eenvoudige handelingen: mag via doe-het-zelf of door werknemer(s) met opleidingsattest eenvoudige handelingen
Afgraven

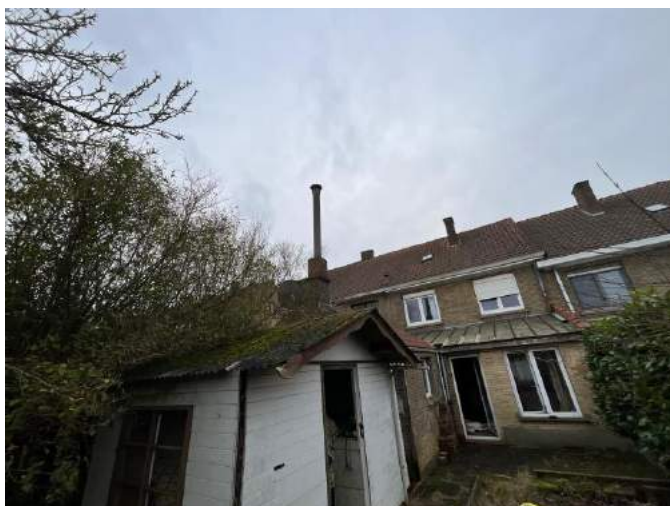
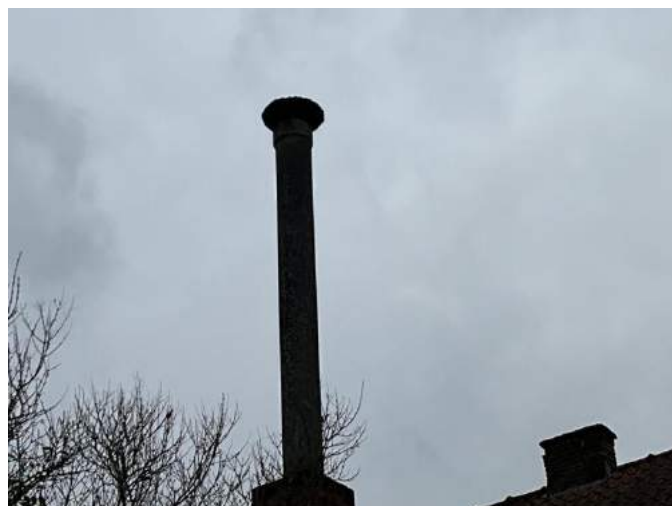
Het asbestmateriaal valt onder de mijlpaal van 2034.

Mogelijks in de schouw een doorlopende buis, onmogelijk om deze te controleren zonder destructief onderzoek.

Eindbeoordeling materiaalrisico	Verhoogd materiaalrisico en/of verhoogde kans op vezelvrijgave
---------------------------------	----------------------------------------------------------------

Gebondenheid	Categorie 1: hechtgebonden in oorsprong
Asbestsoort (vezeltype)	Crocidoliet aanwezig
Asbestconcentratie	Laag (< 50%)
Afschermingsgraad van het gehele materiaal	Geheel of deels vrij aan de buitenlucht
Toestand van het materiaal	Matig beschadigd, matig verweerd

Beschrijving	Rookgasafvoer
Omgeving	Buiten
Primaire drager	Schacht-koker (technisch)
Asbestmateriaal	Rookgaskanaal
Bindmiddel van asbestmateriaal	Cement
Gebondenheid op basis van bindmiddel	Hecht
Hoeveelheid (lengte - omtrek - dikte - aantal)	• 3,00 m - 42,00 cm - 0,40 cm - 1 stuk
Totaal volume	0,005 m ³

Verwijderen

- Zorg voor een veilig beheer. Vermijd het beschadigen van het asbestmateriaal. Controleer de toestand jaarlijks op wijzigingen.
- Verwijder dit asbestmateriaal zo snel mogelijk. Volg de toestand goed op.

- Eenvoudige handelingen: mag via doe-het-zelf of door werknemer(s) met opleidingsattest eenvoudige handelingen
Als deze verwijderd kan worden zonder breekwerk
- Eenvoudige handelingen: enkel door erkend asbestverwijderaar
Als de buis breekwerk nodig heeft om te verwijderen

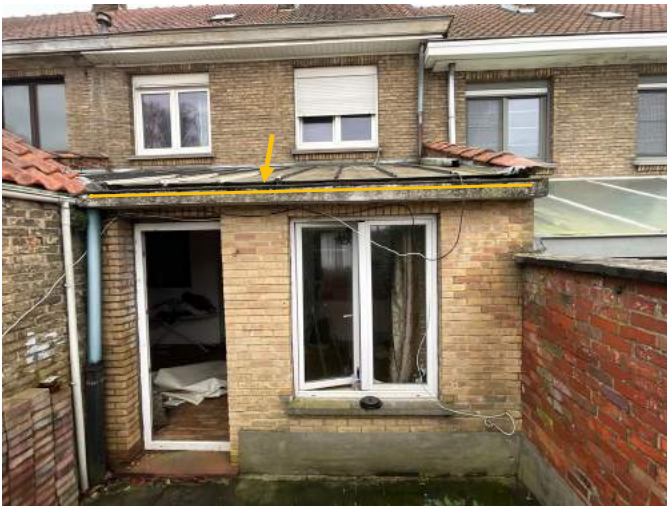
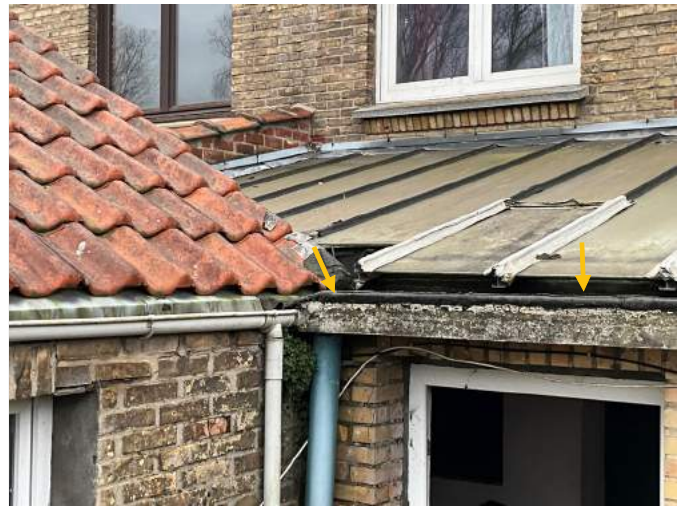
Het asbestmateriaal valt onder de mijlpaal van 2040.

Eindbeoordeling materiaalrisico	Laag materiaalrisico en/of verlaagde kans op vezelvrijgave
---------------------------------	------------------------------------------------------------

Gebondenheid	Categorie 1: hechtgebonden in oorsprong
Asbestsoort (vezeltype)	Crocidoliet aanwezig
Asbestconcentratie	Laag (< 50%)
Afschermingsgraad van het gehele materiaal	Geheel of deels vrij aan de buitenlucht
Toestand van het materiaal	Licht beschadigd, licht verweerd. Intact materiaal type Pical – asbestboard of categorie III 'gebondenheid'

Beschrijving	Roofing
Omgeving	Buiten
Primaire drager	Plat dak
Asbestmateriaal	Dak- en gevelbekleding - Roofing
Bindmiddel van asbestmateriaal	Bitumen (roofing, teer, asfalt)
Gebondenheid op basis van bindmiddel	Hecht
Hoeveelheid (oppervlakte - aantal)	• 2,50 m ² - 1 stuk
Totale oppervlakte	2,50 m ²
Eenvoudig bereikbaar	Ja
Bevestigingswijze	• Verlijmd, ingegoten, versmeerd

Zorgvuldig beheren

- Zorg voor een veilig beheer. Vermijd het beschadigen van het asbestmateriaal. Controleer de toestand jaarlijks op wijzigingen.

- Eenvoudige handelingen: enkel door erkend asbestverwijderaar
Bij het verwijderen van de dakgoot, deze werd verlijmd

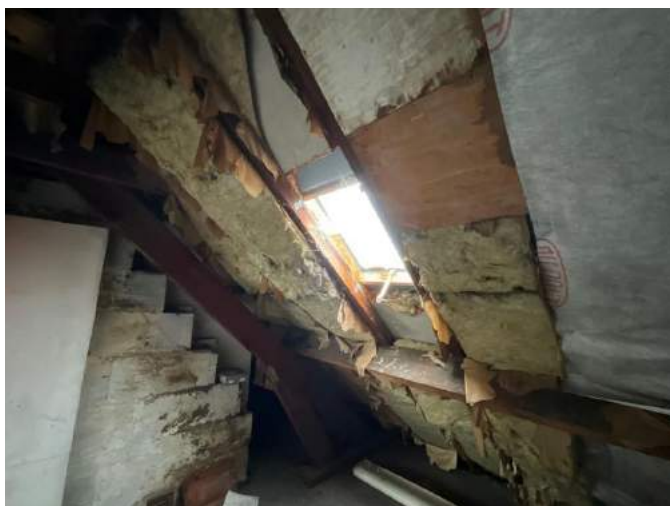
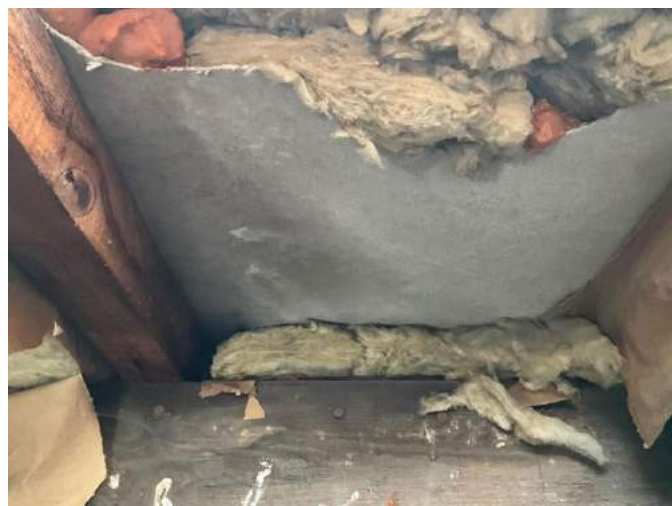
Het asbestmateriaal valt onder de mijlpaal van 2040.

Eindbeoordeling materiaalrisico	Laag materiaalrisico en/of verlaagde kans op vezelvrijgave
---------------------------------	------------------------------------------------------------

Gebondenheid	Categorie 1: hechtgebonden in oorsprong
Asbestsoort (vezeltype)	Crocidoliet aanwezig
Asbestconcentratie	Laag (< 50%)
Afschermingsgraad van het gehele materiaal	Geheel of deels (ook) vrij aan de binnenlucht
Toestand van het materiaal	Onbeschadigd, niet verweerd

Beschrijving	Onderdakplaat (woning)
Omgeving	Binnen
Primaire drager	Schuin dak
Asbestmateriaal	Plaat, paneel, tablet - Type Menuiserite
Bindmiddel van asbestmateriaal	Cement
Gebondenheid op basis van bindmiddel	Hecht
Hoeveelheid (oppervlakte - dikte - aantal)	• 56,00 m ² - 0,30 cm - 1 stuk
Totaal volume	0,168 m ³
Eenvoudig bereikbaar	Ja
Bevestigingswijze	• Genageld, geniet
Identificatiemethode	Vaststelling zonder monsternamen

Zorgvuldig beheren

- Zorg voor een veilig beheer. Vermijd het beschadigen van het asbestmateriaal. Controleer de toestand jaarlijks op wijzigingen.

- Eenvoudige handelingen: mag via doe-het-zelf of door werknemer(s) met opleidingsattest eenvoudige handelingen
Personeel met attest eenvoudige handelingen

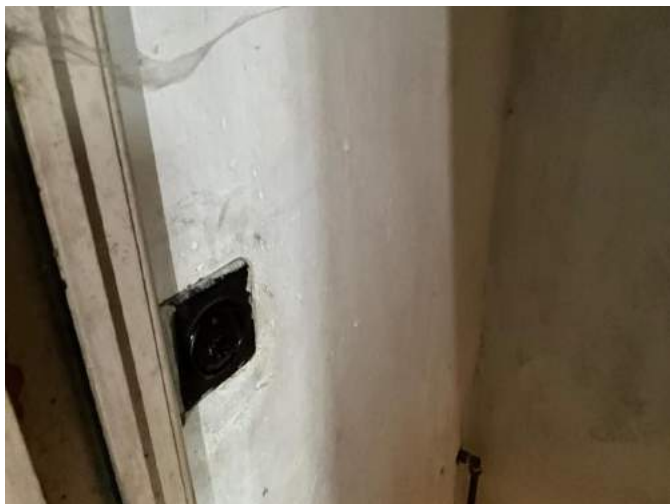
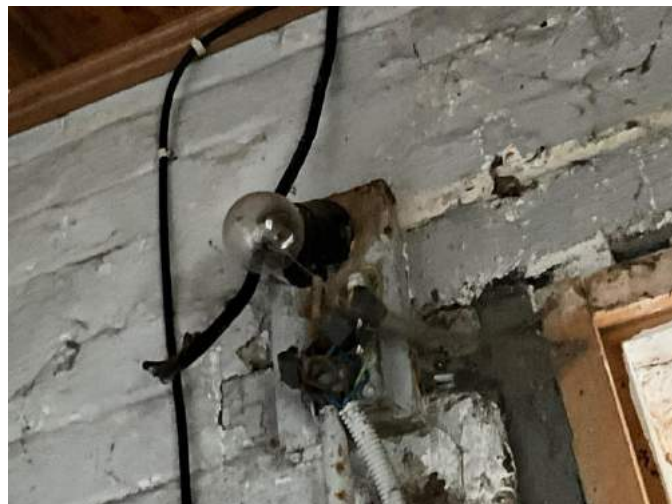
Het asbestmateriaal valt onder de mijlpaal van 2040.

Eindbeoordeling materiaalisico	Laag materiaalisico en/of verlaagde kans op vezelvrijgave
--------------------------------	-----------------------------------------------------------

Gebondenheid	Categorie 1: hechtgebonden in oorsprong
Asbestsoort (vezeltype)	Crocidoliet aanwezig
Asbestconcentratie	Laag (< 50%)
Afschermingsgraad van het gehele materiaal	Geheel of deels (ook) vrij aan de binnenlucht
Toestand van het materiaal	Onbeschadigd, niet verweerd

Beschrijving	Socket en schakelaar (ELEK. Materiaal)
Omgeving	Binnen
Primaire drager	Communicatie en elektrische infrastructuur en uitrusting
Asbestmateriaal	Plaat, paneel, tablet - Type Bakeliet
Bindmiddel van asbestmateriaal	Kunststof of -hars
Gebondenheid op basis van bindmiddel	Hecht
Hoeveelheid (oppervlakte - dikte - aantal)	• 0,15 m ² - 0,30 cm - 1 stuk
Totaal volume	< 0,001 m ³
Eenvoudig bereikbaar	Ja
Bevestigingswijze	• Geschroefd
Identificatiemethode	Vaststelling zonder monstername

Zorgvuldig beheren

- Zorg voor een veilig beheer. Vermijd het beschadigen van het asbestmateriaal. Controleer de toestand jaarlijks op wijzigingen.

- Eenvoudige handelingen: mag via doe-het-zelf of door werknemer(s) met opleidingsattest eenvoudige handelingen
Geschroefd, eenvoudige handeling met een BA4 attest

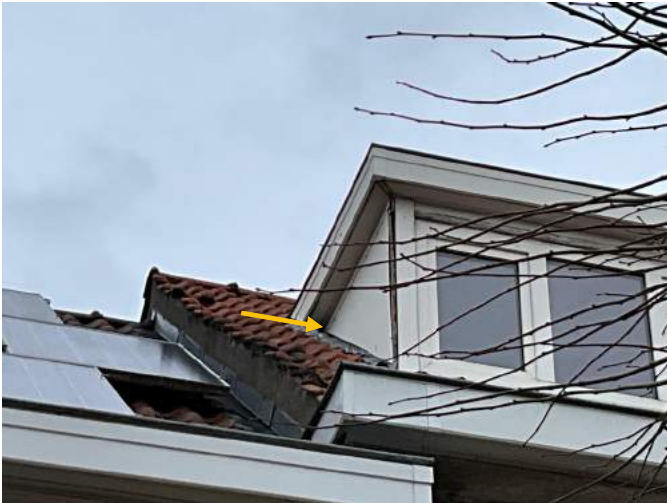
Situeringfoto

Permanente beperking

Reden: Het te onderzoeken materiaal situeert zich hoger dan 3,50 m te rekenen vanaf een veilige ondergrond

Uitleg van de asbestdeskundige: Onderzoek is op 6,5m hoogte

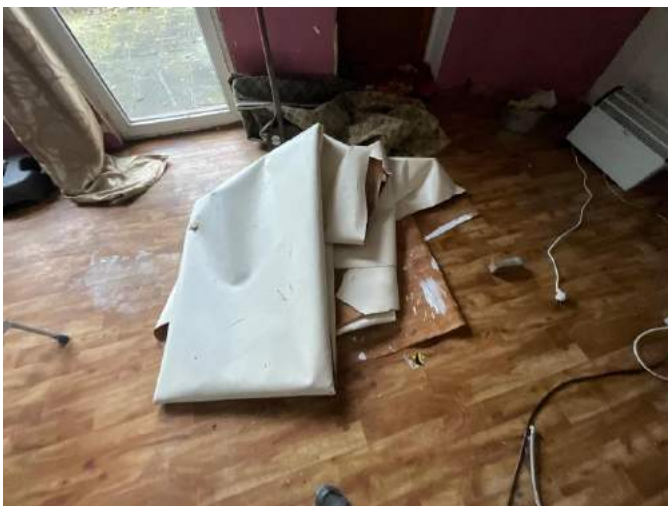
Vrije foto

Vloerbekleding is geplaatst geweest na 2001
