Asbestinventarisatetest

Lauwsestraat 46, 8511 Kortrijk

Attestnummer : 20230329-000171.000

Uitgegeven op : 29.03.2023

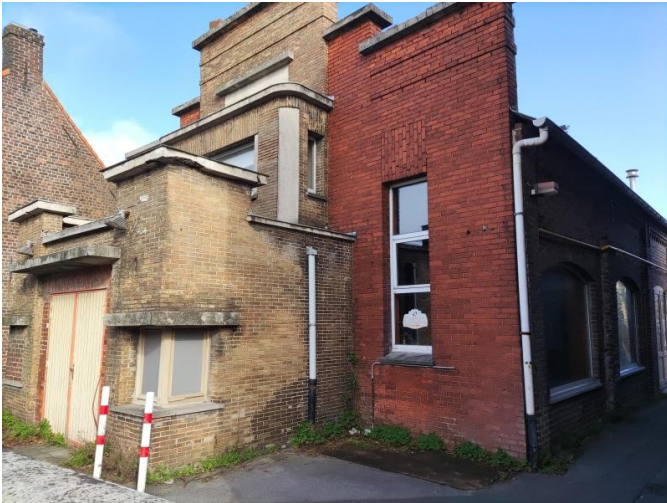
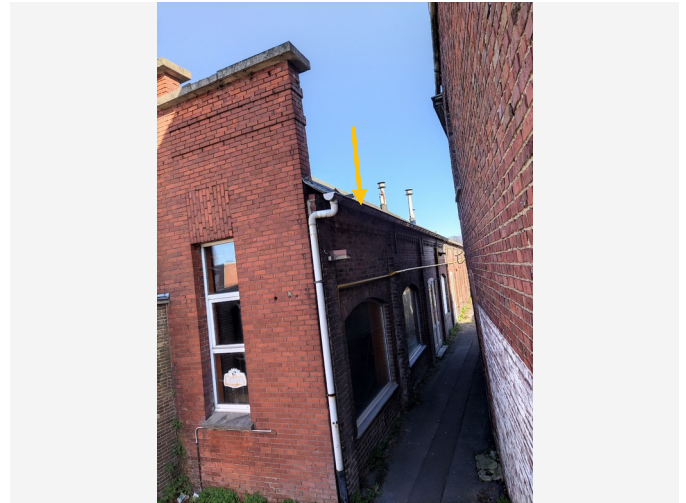
Dringend verwijderen

Beschrijving	Slib in goot golfplaten dak
Type afvalstof	Betreft resten (contaminatie) van verwerking of beschadiging
Type resten (contaminatie)	<ul style="list-style-type: none">• Stof, deeltjes < 4 mm, flinters, gruis (los, opliggend)• Stof, deeltjes < 4 mm, flinters, gruis (vermengd in materiaal)
Besmette materialen	<ul style="list-style-type: none">• Sediment (dakgoot, afvoerbuï, regenwaterput, ...)
Bron van de resten	Golfplaten dak
Omgeving	Buiten
Primaire drager	Schuin dak
Gebondenheid resten	Niet hecht
Hoeveelheid (gewicht - aantal)	<ul style="list-style-type: none">• 5,00 kg - 1 stuk
Totaal gewicht	5,00 kg
Eenvoudig bereikbaar	Ja
Identificatiemethode	Vaststelling zonder monstername
Opmerking	De hoeveelheid is indicatief.

- Verwijder het asbestafval.

- Eenvoudige handelingen: enkel door erkend asbestverwijderaar
Het slib moet naar de juiste verwerkingsinstantie worden gebracht.

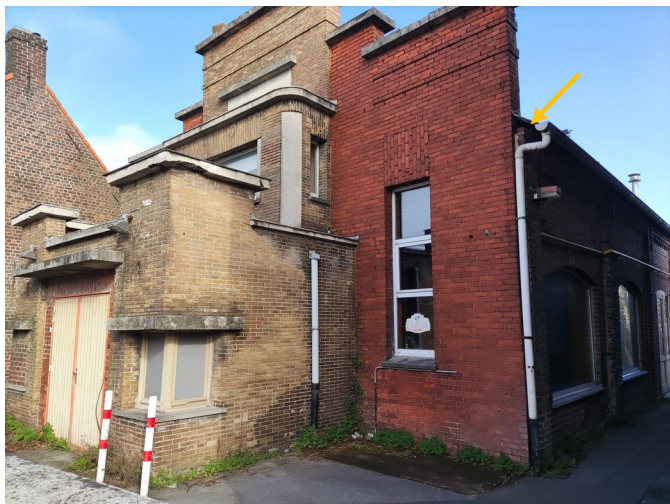
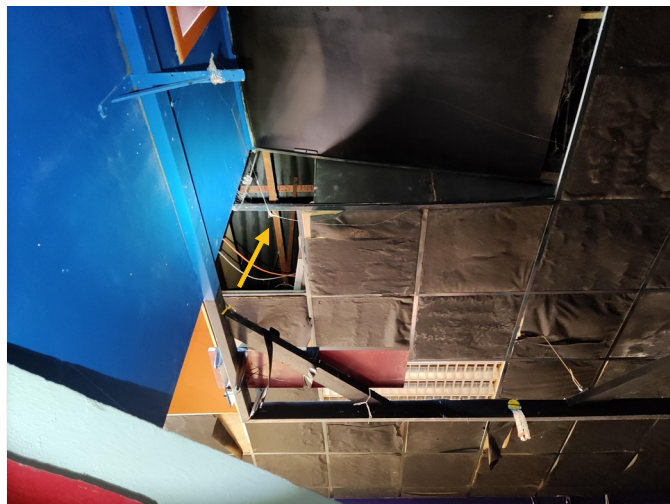
Het asbestmateriaal valt onder de mijlpaal van 2034.

Verwijderen

Eindbeoordeling materiaalrisico	Laag materiaalrisico en/of verlaagde kans op vezelvrijgave
---------------------------------	------------------------------------------------------------

Gebondenheid	Categorie 1: hechtgebonden in oorsprong
Asbestsoort (vezeltype)	Crocidoliet aanwezig
Asbestconcentratie	Laag (< 50%)
Afschermingsgraad van het gehele materiaal	Geheel of deels vrij aan de buitenlucht
Toestand van het materiaal	Licht beschadigd, licht verweerd. Intact materiaal type Pical – asbestboard of categorie III 'gebondenheid'

Beschrijving	Golfplaten
Omgeving	Buiten
Primaire drager	Schuin dak
Asbestmateriaal	Dak- en gevelbekleding - Golfplaat
Bindmiddel van asbestmateriaal	Cement
Gebondenheid op basis van bindmiddel	Hecht
Hoeveelheid (oppervlakte - aantal)	• 481,00 m ² - 1 stuk
Totale oppervlakte	481,00 m ²
Eenvoudig bereikbaar	Ja
Bevestigingswijze	• Geschroefd • Genageld, geniet

- Verwijder dit asbestmateriaal zo snel mogelijk. Volg de toestand goed op.

- Eenvoudige handelingen: mag via doe-het-zelf of door werknemer(s) met opleidingsattest eenvoudige handelingen
Let op: platen mogen niet breken.

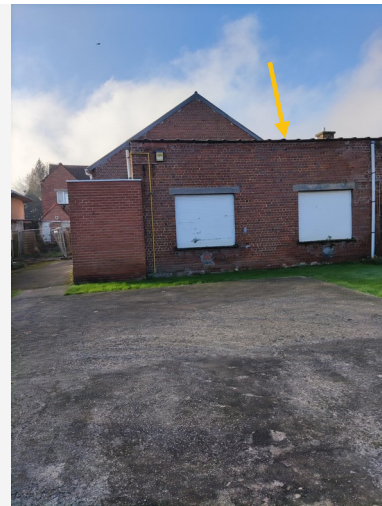
Het asbestmateriaal valt onder de mijlpaal van 2040.

Zorgvuldig beheren

Eindbeoordeling materiaalrisico	Laag materiaalrisico en/of verlaagde kans op vezelvrijgave
---------------------------------	------------------------------------------------------------

Gebondenheid	Categorie 1: hechtgebonden in oorsprong
Asbestsoort (vezeltype)	Crocidoliet aanwezig
Asbestconcentratie	Laag (< 50%)
Afschermingsgraad van het gehele materiaal	Geheel of deels vrij aan de buitenlucht
Toestand van het materiaal	Onbeschadigd, niet verweerd

Beschrijving	Roofing
Omgeving	Buiten
Primaire drager	Plat dak
Asbestmateriaal	Dak- en gevelbekleding - Roofing
Bindmiddel van asbestmateriaal	Bitumen (roofing, teer, asfalt)
Gebondenheid op basis van bindmiddel	Hecht
Hoeveelheid (oppervlakte - aantal)	<ul style="list-style-type: none">• 42,00 m² - 1 stuk
Totale oppervlakte	42,00 m ²
Eenvoudig bereikbaar	Ja
Bevestigingswijze	<ul style="list-style-type: none">• Verlijmd, ingegoten, versmeerd

Identificatiemethode	Vaststelling zonder monstername Motivatie: Groot risico op structurele gevolgschade (lekschade, werking installatie,...)
Destructieve handeling voor identificatie	Nee

- Zorg voor een veilig beheer. Vermijd het beschadigen van het asbestmateriaal. Controleer de toestand jaarlijks op wijzigingen.
- Voer bijkomende staalname(s) uit.

- Eenvoudige handelingen: enkel door erkend asbestverwijderaar
Bespreek de juiste methode met de asbestverwijderaar als blijkt dat dit asbesthoudend.

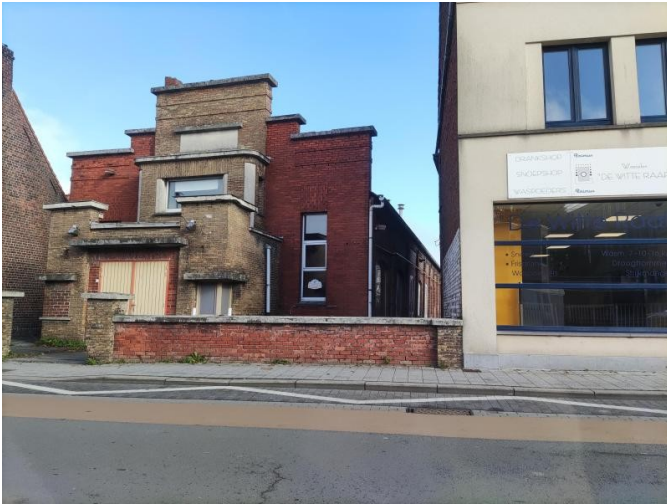
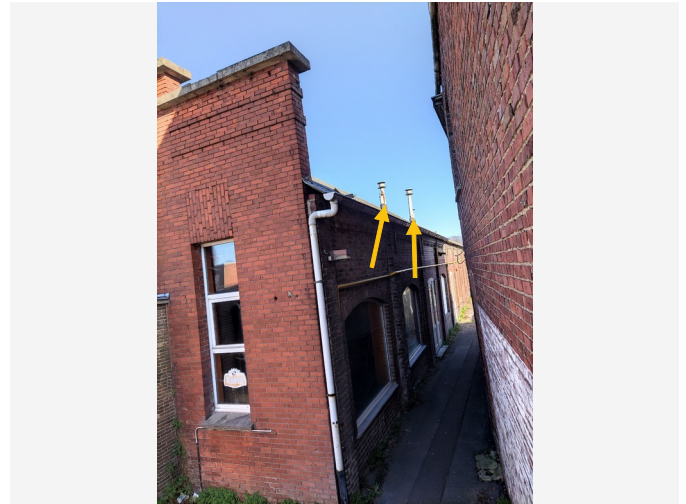
Het asbestmateriaal valt onder de mijlpaal van 2040.

Zorgvuldig beheren

Eindbeoordeling materiaalrisico	Laag materiaalrisico en/of verlaagde kans op vezelvrijgave
---------------------------------	------------------------------------------------------------

Gebondenheid	Categorie 1: hechtgebonden in oorsprong
Asbestsoort (vezeltype)	Crocidoliet aanwezig
Asbestconcentratie	Laag (< 50%)
Afschermingsgraad van het gehele materiaal	Geheel of deels vrij aan de buitenlucht
Toestand van het materiaal	Licht beschadigd, licht verweerd. Intact materiaal type Pical – asbestboard of categorie III 'gebondenheid'

Beschrijving	Schouwpijp
Omgeving	Buiten
Primaire drager	HVAC infrastructuur en uitrusting
Asbestmateriaal	Buis, koker, leiding, pijp, doorvoer
Bindmiddel van asbestmateriaal	Cement
Gebondenheid op basis van bindmiddel	Hecht
Hoeveelheid (lengte - omtrek - dikte - aantal)	<ul style="list-style-type: none">• 3,00 m - 40,00 cm - 1,00 cm - 1 stuk
Totaal volume	0,012 m ³
Eenvoudig bereikbaar	Ja
Bevestigingswijze	<ul style="list-style-type: none">• Geklemd

- Zorg voor een veilig beheer en verwijder dit asbestmateriaal wanneer het bij werken eenvoudig bereikbaar wordt. Controleer de toestand jaarlijks op wijzigingen.
- Voer bijkomende staalname(s) uit.

- Eenvoudige handelingen: mag via doe-het-zelf of door werknemer(s) met opleidingsattest eenvoudige handelingen
Let op: buis mag niet breken.

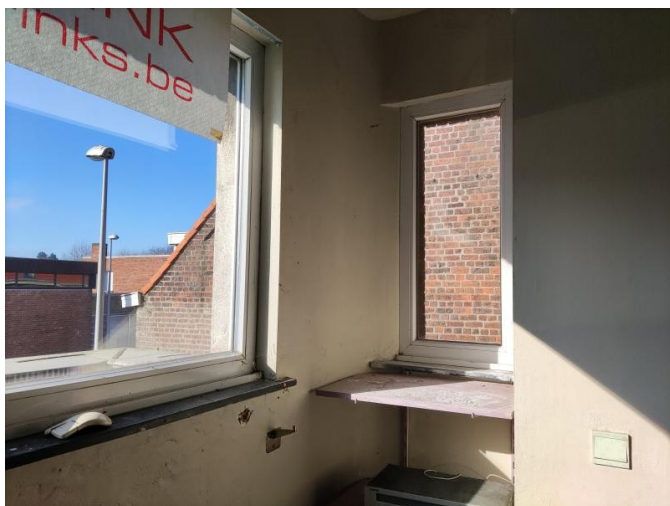
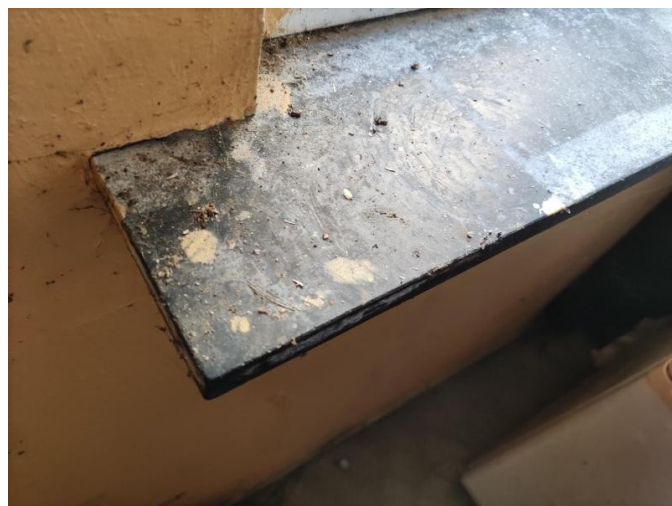
Het asbestmateriaal valt onder de mijlpaal van 2040.

Zorgvuldig beheren

Eindbeoordeling materiaalrisico	Laag materiaalrisico en/of verlaagde kans op vezelvrijgave
---------------------------------	------------------------------------------------------------

Gebondenheid	Categorie 1: hechtgebonden in oorsprong
Asbestsoort (vezeltype)	Crocidoliet aanwezig
Asbestconcentratie	Laag (< 50%)
Afschermingsgraad van het gehele materiaal	Geheel of deels (ook) vrij aan binnenluchtstromen
Toestand van het materiaal	Onbeschadigd, niet verweerd

Beschrijving	Massal tabletten
Omgeving	Binnen
Primaire drager	Wandopening verticaal (raam, deur, ...)
Asbestmateriaal	Plaat, paneel, tablet - Type Massal
Bindmiddel van asbestmateriaal	Cement
Gebondenheid op basis van bindmiddel	Hecht
Hoeveelheid (oppervlakte - dikte - aantal)	• 3,30 m ² - 2,00 cm - 1 stuk
Totaal volume	0,066 m ³
Eenvoudig bereikbaar	Ja
Bevestigingswijze	• Verlijmd, ingegoten, versmeerd
Identificatiemethode	Vaststelling zonder monsternamen

- Zorg voor een veilig beheer en verwijder dit asbestmateriaal wanneer het bij werken eenvoudig bereikbaar wordt. Controleer de toestand jaarlijks op wijzigingen.

- Eenvoudige handelingen: mag via doe-het-zelf of door werknemer(s) met opleidingsattest eenvoudige handelingen
Let op: tablet mag niet breken.

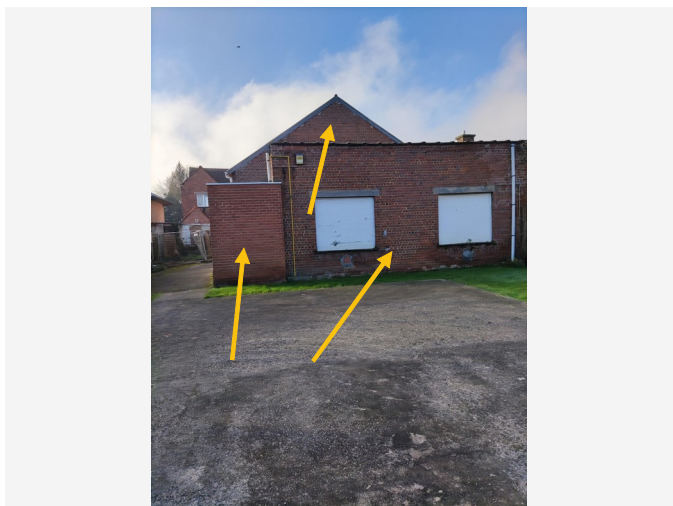
Tijdelijke beperking

Reden: Slotvaste toegangspoort, -deur of -luik

Uitleg van de asbestdeskundige: Niemand van de stad heeft toegang tot deze lokalen.

(Asbest)materiaal	Diverse toepassingen mogelijk
Karakterisatie	Asbest (verdacht)
Primaire drager	Vloer

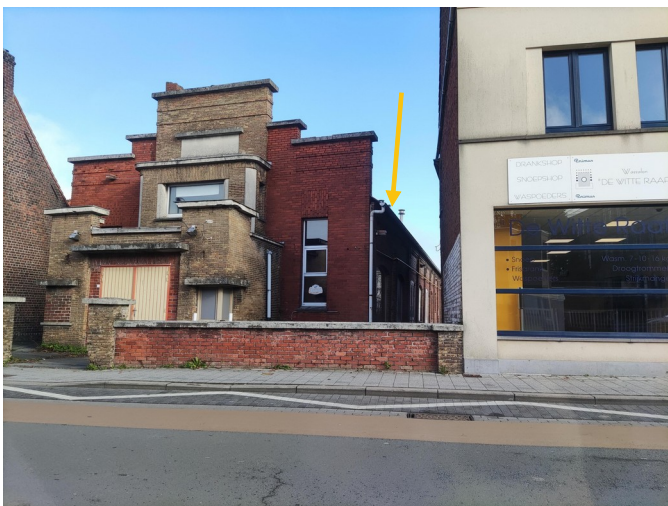
Permanente beperking

Reden: Het te onderzoeken materiaal situeert zich hoger dan 3,50 m te rekenen vanaf een veilige ondergrond

Uitleg van de asbestdeskundige: Dak te hoog om te inspecteren.

(Asbest)materiaal	Diverse toepassingen mogelijk
Karakterisatie	Asbest (verdacht)
Primaire drager	Daken

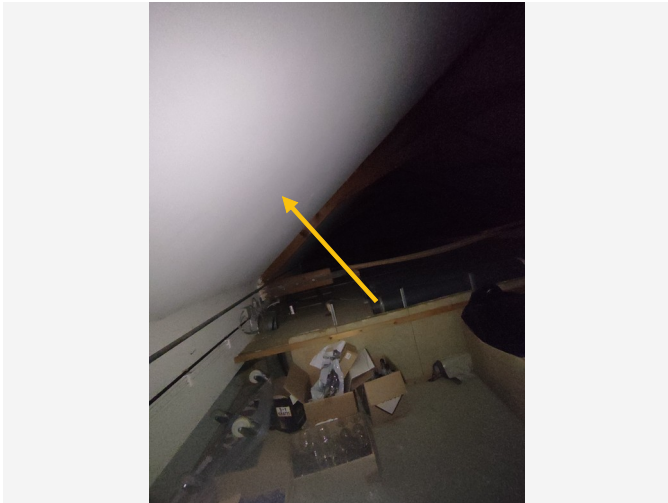
Permanente beperking

Reden: Er is geen volledige risicobeoordeling mogelijk

Uitleg van de asbestdeskundige: Het dak is te hoog om te inspecteren en via binnen is het afgeslaan met plaatmateriaal. En tevens bestaat het dak uit AC-golfplaten en mag dit niet worden opgehoften omdat dit uit asbestcement bestaat.

(Asbest)materiaal	Plaat, paneel, tablet - Type Menuiserie
Karakterisatie	Asbest (verdacht)
Primaire drager	Schuin dak

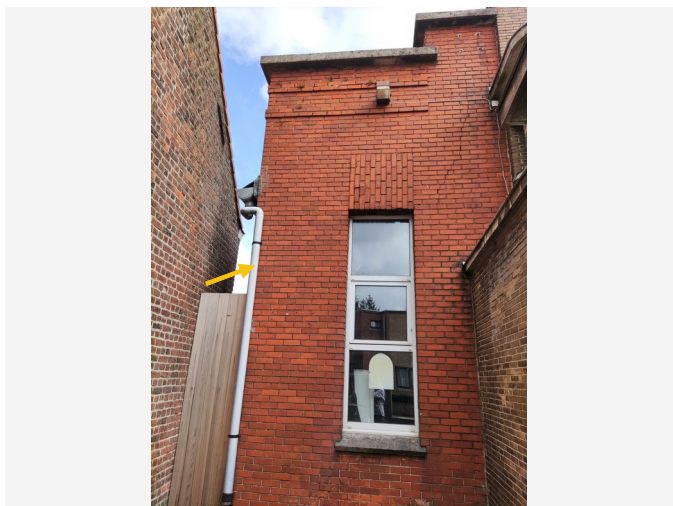
Permanente beperking

Reden: Het te onderzoeken materiaal situeert zich hoger dan 3,50 m te rekenen vanaf een veilige ondergrond

Uitleg van de asbestdeskundige: Gevel niet zichtbaar op het terrein zelf of via het openbaar domein.

(Asbest)materiaal	Diverse toepassingen mogelijk
Karakterisatie	Asbest (verdacht)
Primaire drager	Wand buitenschil

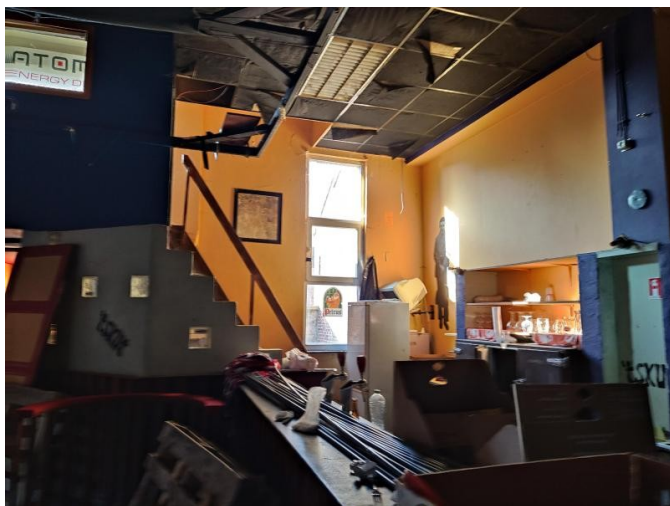
Permanente beperking

Reden: Het te onderzoeken materiaal situeert zich hoger dan 3,50 m te rekenen vanaf een veilige ondergrond

Uitleg van de asbestdeskundige: Plafond is te hoog.

(Asbest)materiaal	In-situ afwerkingslagen - Pleisterwerk (wand, plafond, ...)
Karakterisatie	Asbest (verdacht)
Primaire drager	Plafond

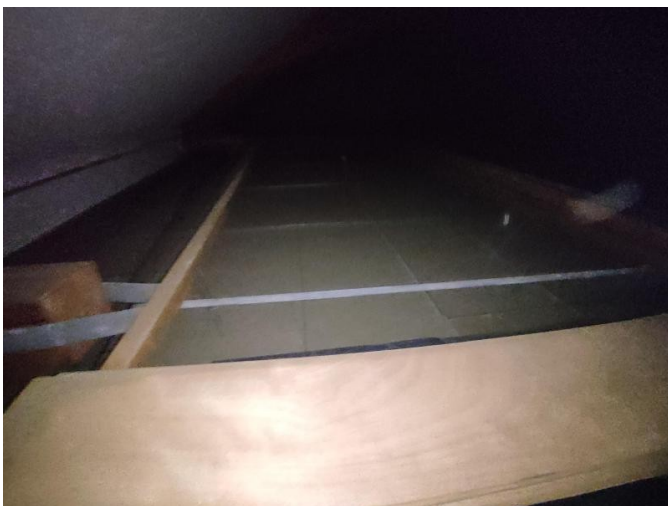
Permanente beperking

Reden: Het onderzoek kan niet uitgevoerd worden binnen de bepalingen van de Welzijnswet

Uitleg van de asbestdeskundige: Zolder is niet beloopbaar.

(Asbest)materiaal	Diverse toepassingen mogelijk
Karakterisatie	Asbest (verdacht)
Primaire drager	Vloer

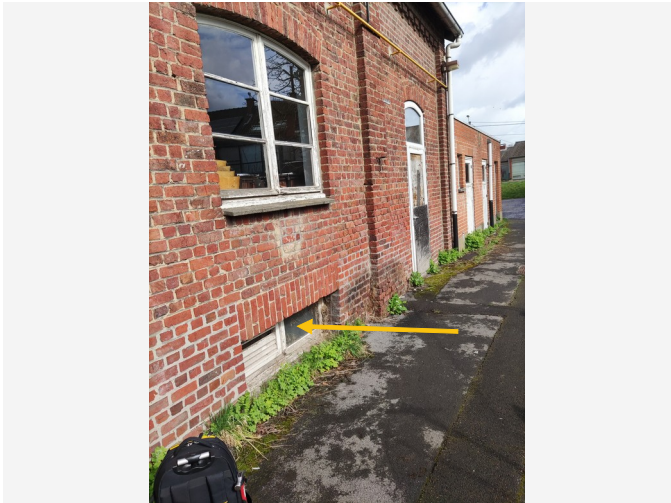
Permanente beperking

Reden: Er is geen volledige risicobeoordeling mogelijk

Uitleg van de asbestdeskundige: Geen toegankelijkheid gekregen.

(Asbest)materiaal	Diverse toepassingen mogelijk
Karakterisatie	Asbest (verdacht)
Primaire drager	Vloer/wanden/plafond

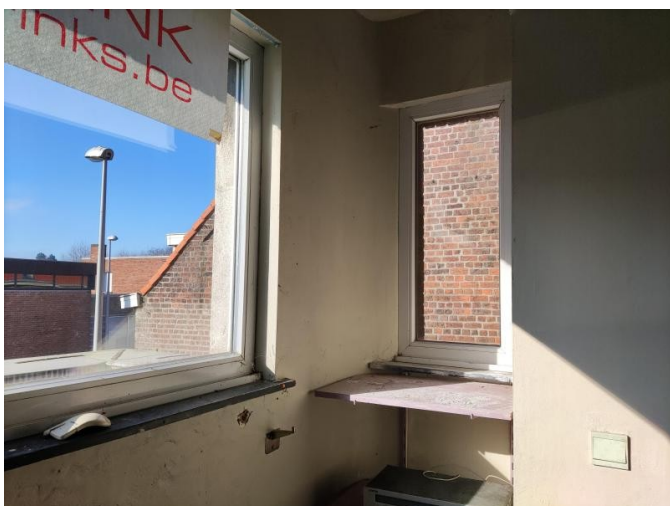
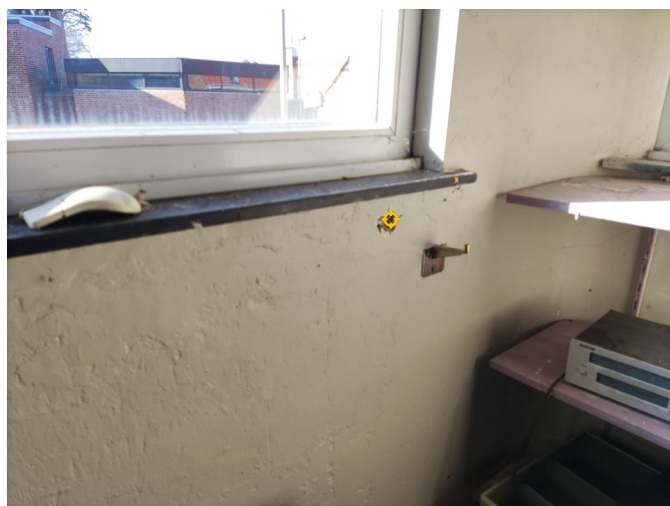
Fiche 13: Pleisterwerk wanden

Geen asbest

#	Type	Referentie	Resultaat
13.1	Mengmonster	7560319	Geen asbest
13.2	Mengmonster	7560322	Geen asbest
13.3	Mengmonster	7560920	Geen asbest

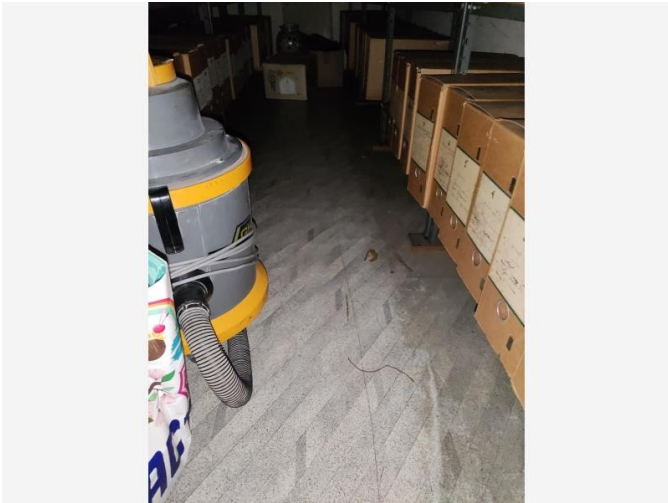
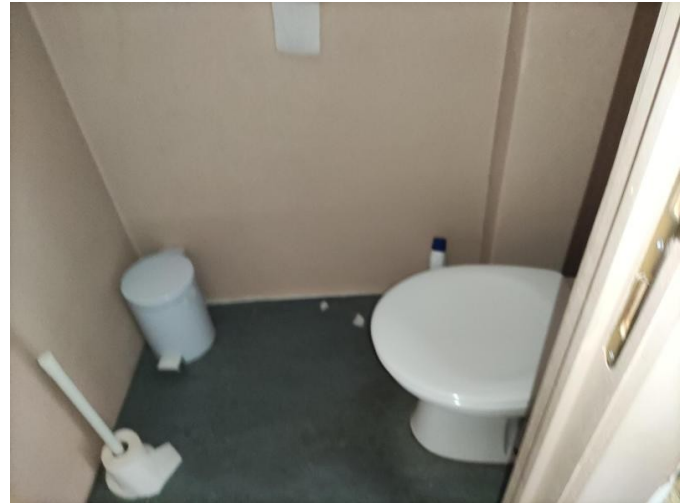
Geen asbest

#	Type	Referentie	Resultaat
14.1	Puntmonster	7640438	Geen asbest
14.2	Puntmonster	7640440	Geen asbest

Beschrijving	Vinyl en lijm
Omgeving	Binnen
Primaire drager	Vloer

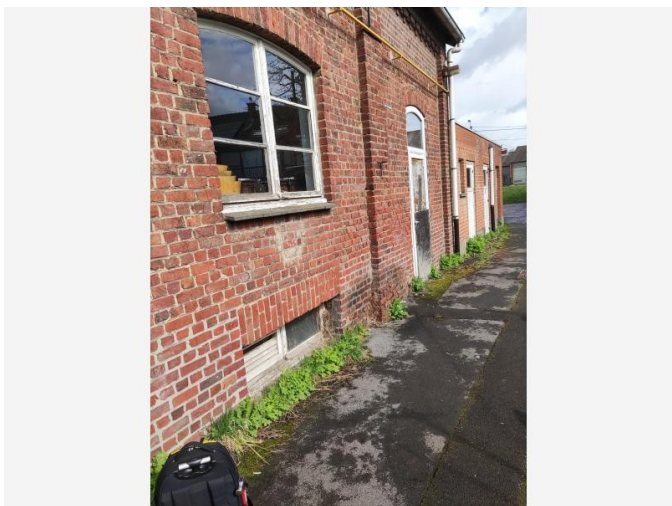
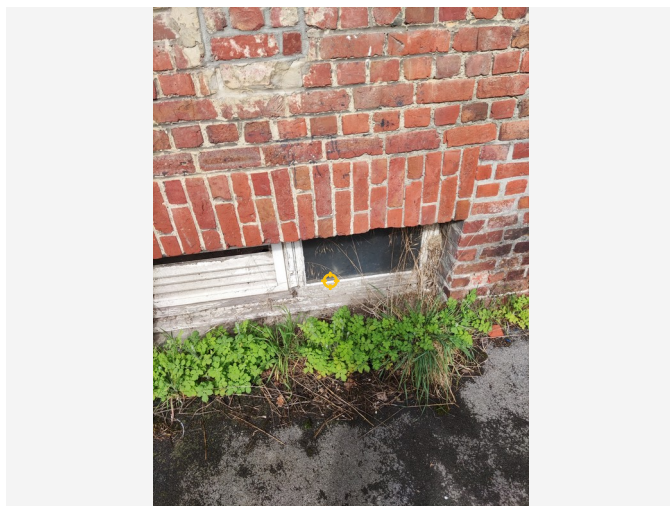
Geen asbest

#	Type	Referentie	Resultaat
15.1	Puntmonster	7640439	Geen asbest

Beschrijving	Mastiek schrijnwerk/glas
Omgeving	Buiten
Primaire drager	Wandopening verticaal (raam, deur, ...)
Bindmiddel van materiaal	Kitten, mastiek, pasta

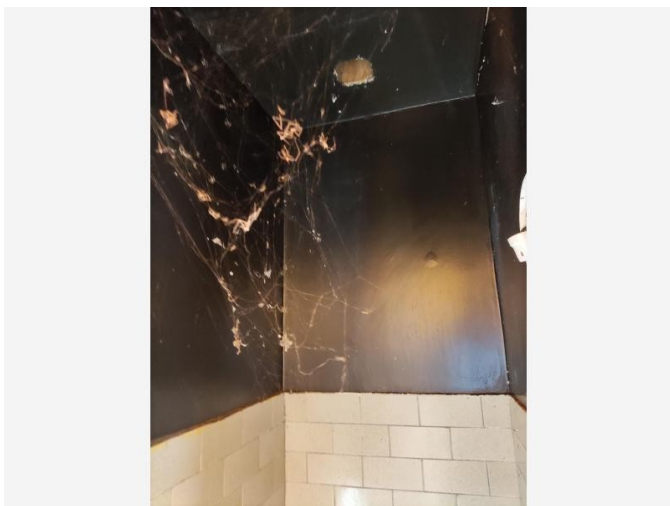
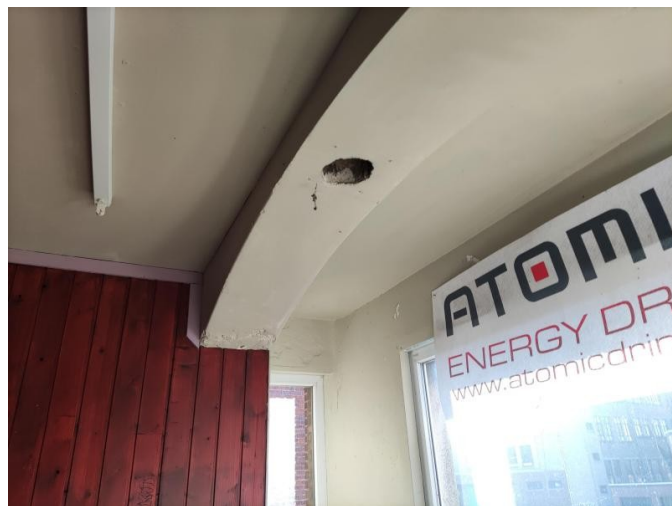
Geen asbest

#	Type	Referentie	Resultaat
16.1	Mengmonster	7560921	Geen asbest
16.2	Mengmonster	7560923	Geen asbest

Beschrijving	Pleisterwerk plafond
Omgeving	Binnen

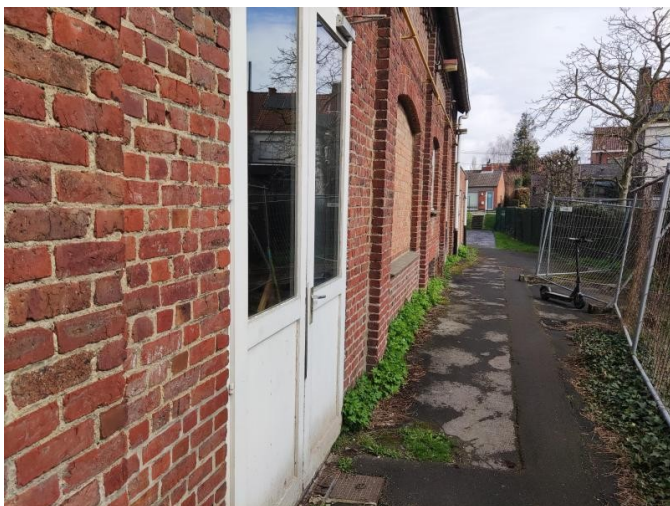
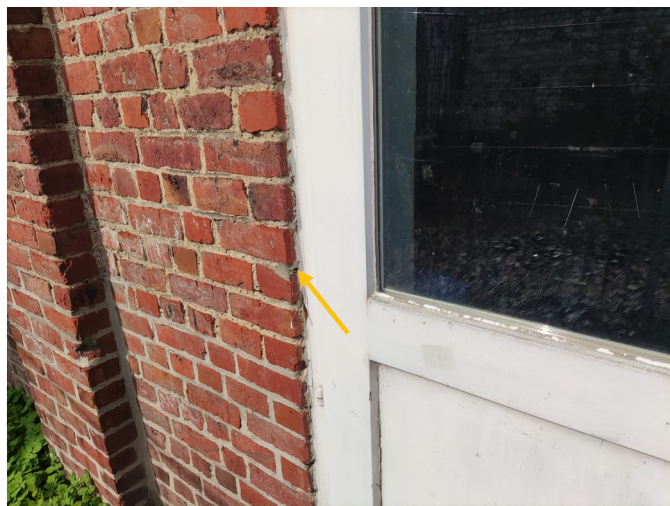
Fiche 17: Mastiek schrijnwerk/muur

Geen asbest

#	Type	Referentie	Resultaat
17.1	Puntmonster	7640437	Geen asbest
