Asbestinventarisatetest

Izegemsestraat 99, 8860 Lendeledede

Attestnummer : 20240711-000464.000

Uitgegeven op : 11.07.2024

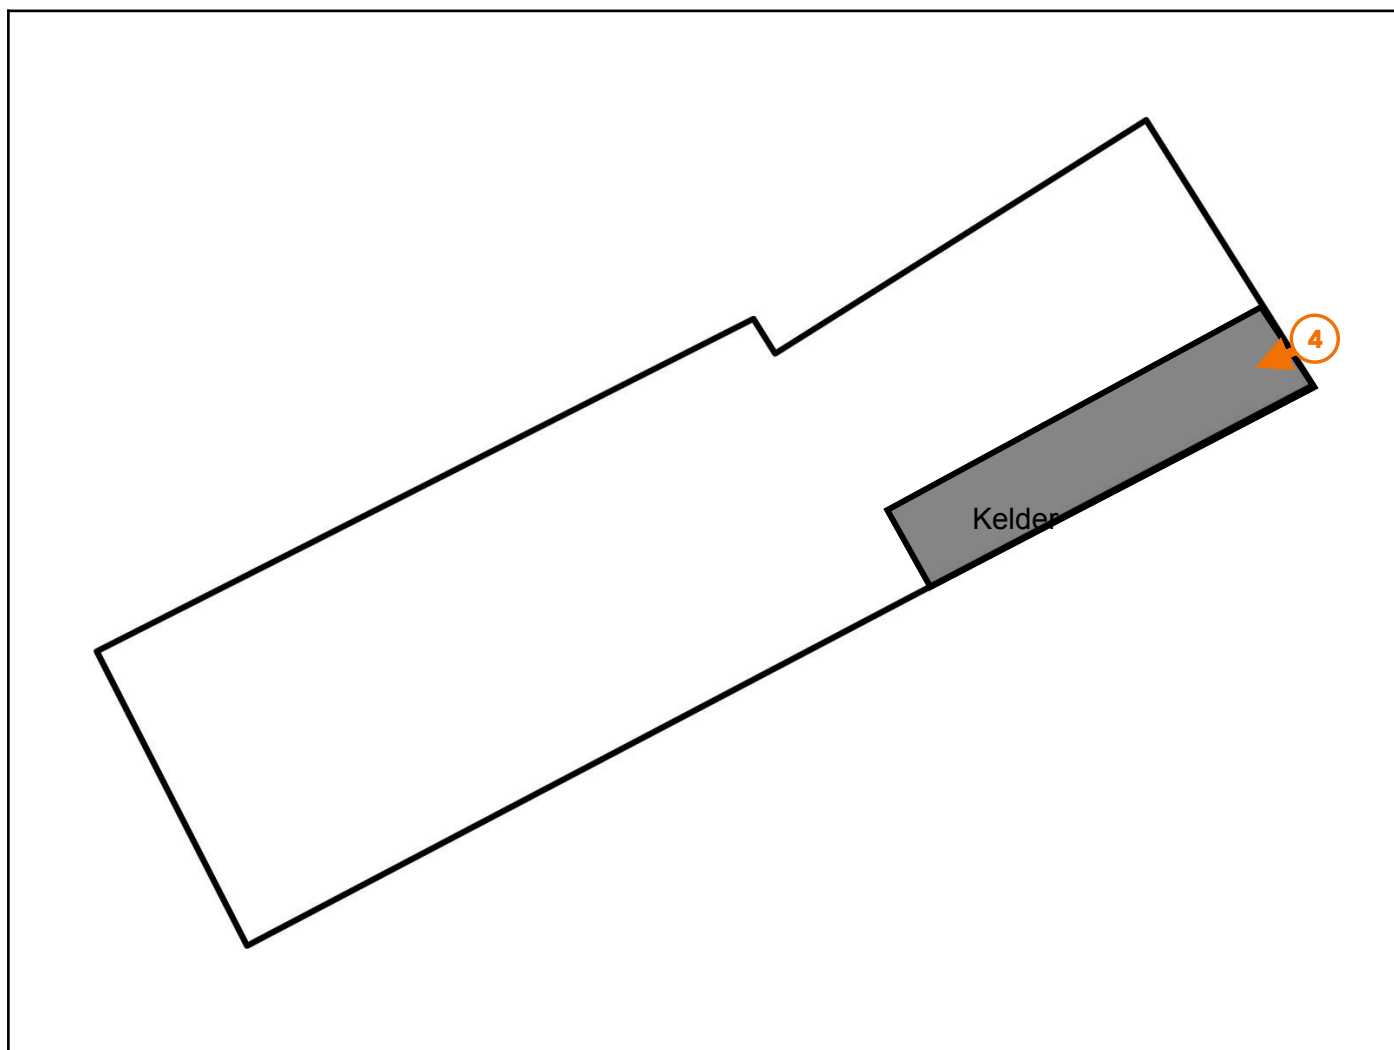
Plan 1.1: Woning met aanbouw plan - Kelder

Beschrijving	Type	Actie
4. Cementbuis in kelder entoilet	Asbestmateriaal	Maatregelen nemen

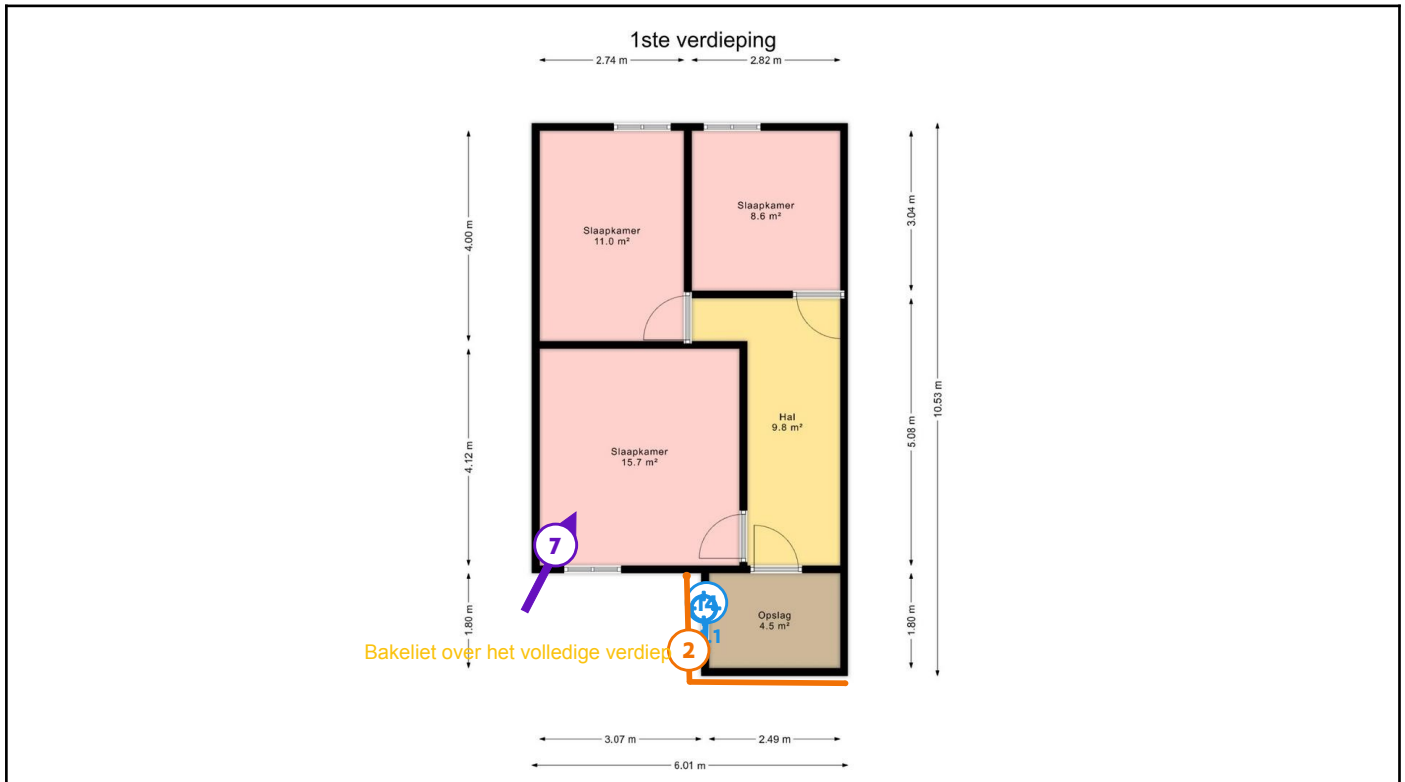
Plan 1.3: Plan 1ste verdieping

Beschrijving	Type	Actie
2. lei zijgevel - geen staalname	Asbestmateriaal	Verwijderen
7. Bakeliet - elektriciteit	Advies	-
14. Mastiek beglazing - buitenzijde	Geen asbest	-
14.1 Code: MM04	Mengmonster	-

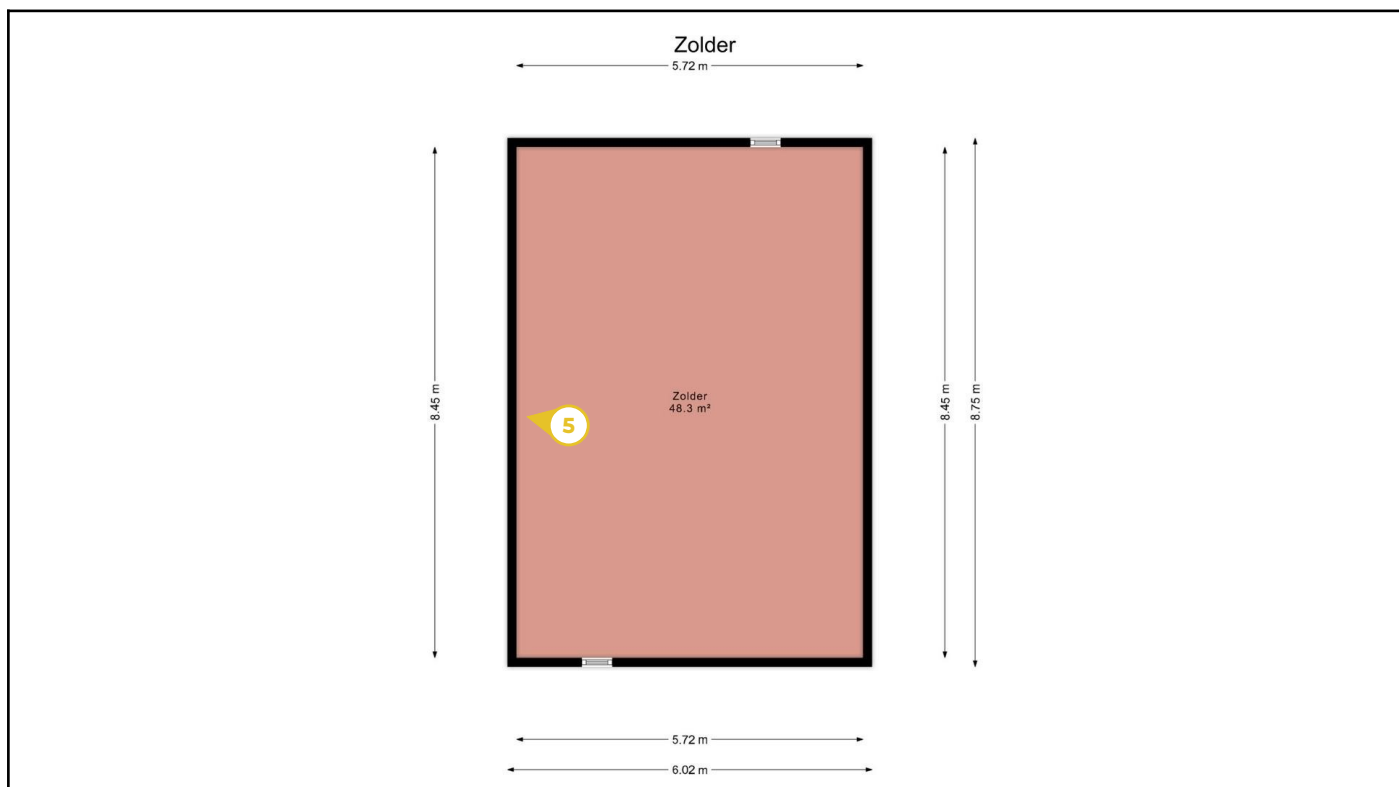
Plan 1.4: Plan zolder

Beschrijving	Type	Actie
5. Cement klep schoorsteen zolder	Asbestmateriaal	Zorgvuldig beheren

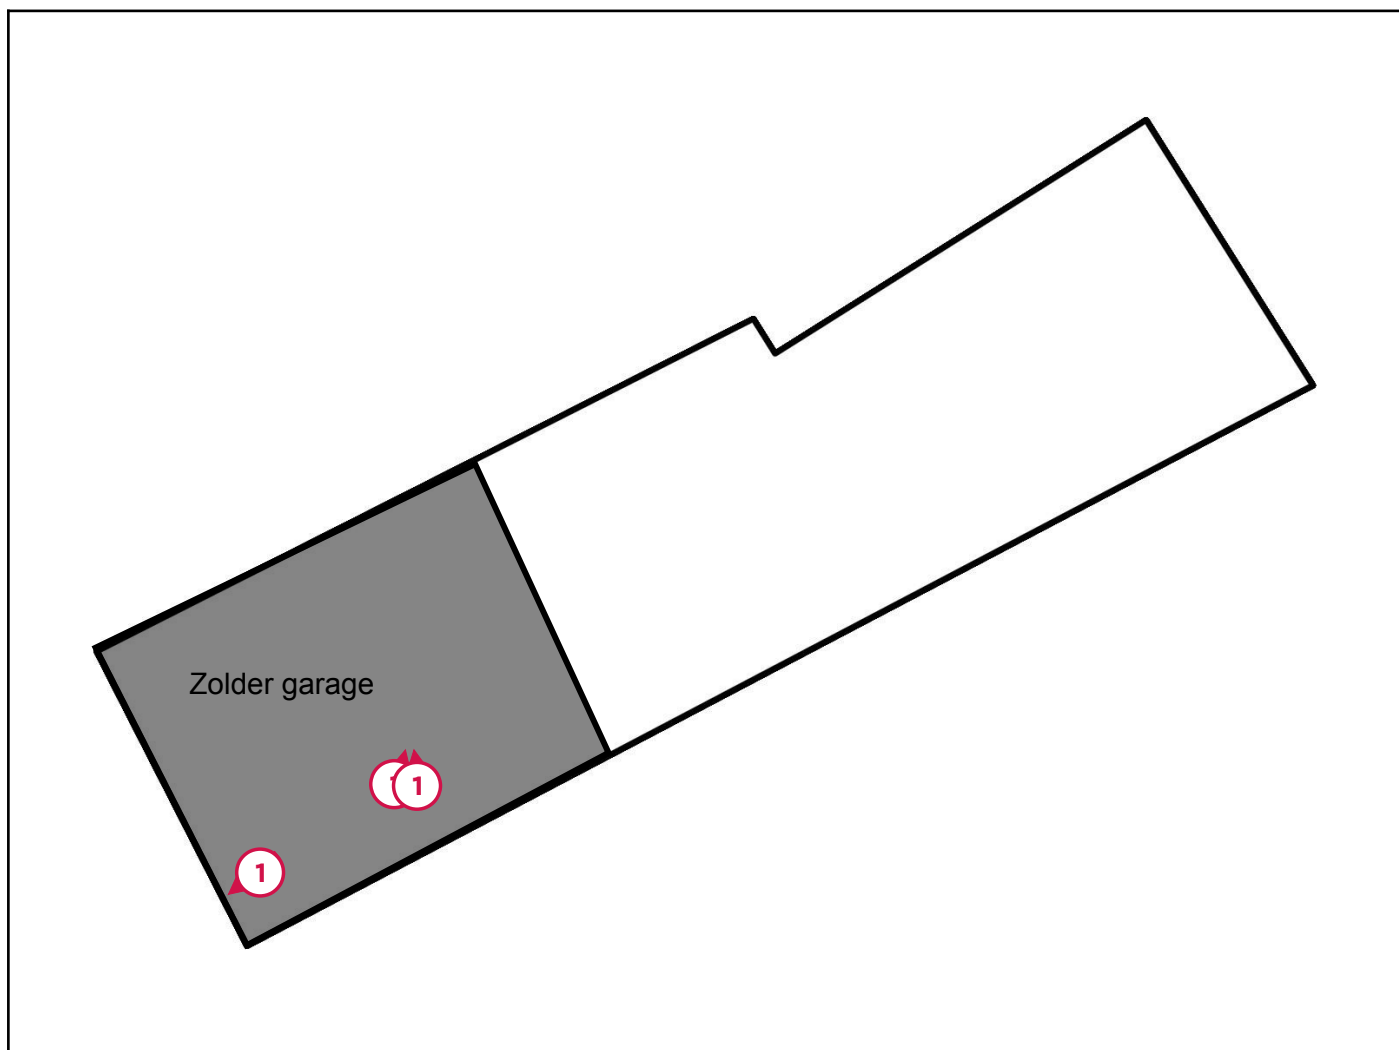
Plan 1.5: Woning met aanbouw plan - Zolder garage

Beschrijving	Type	Actie
1. Cement buis en type menuiserie zolder garage	Asbestmateriaal	Dringend verwijderen

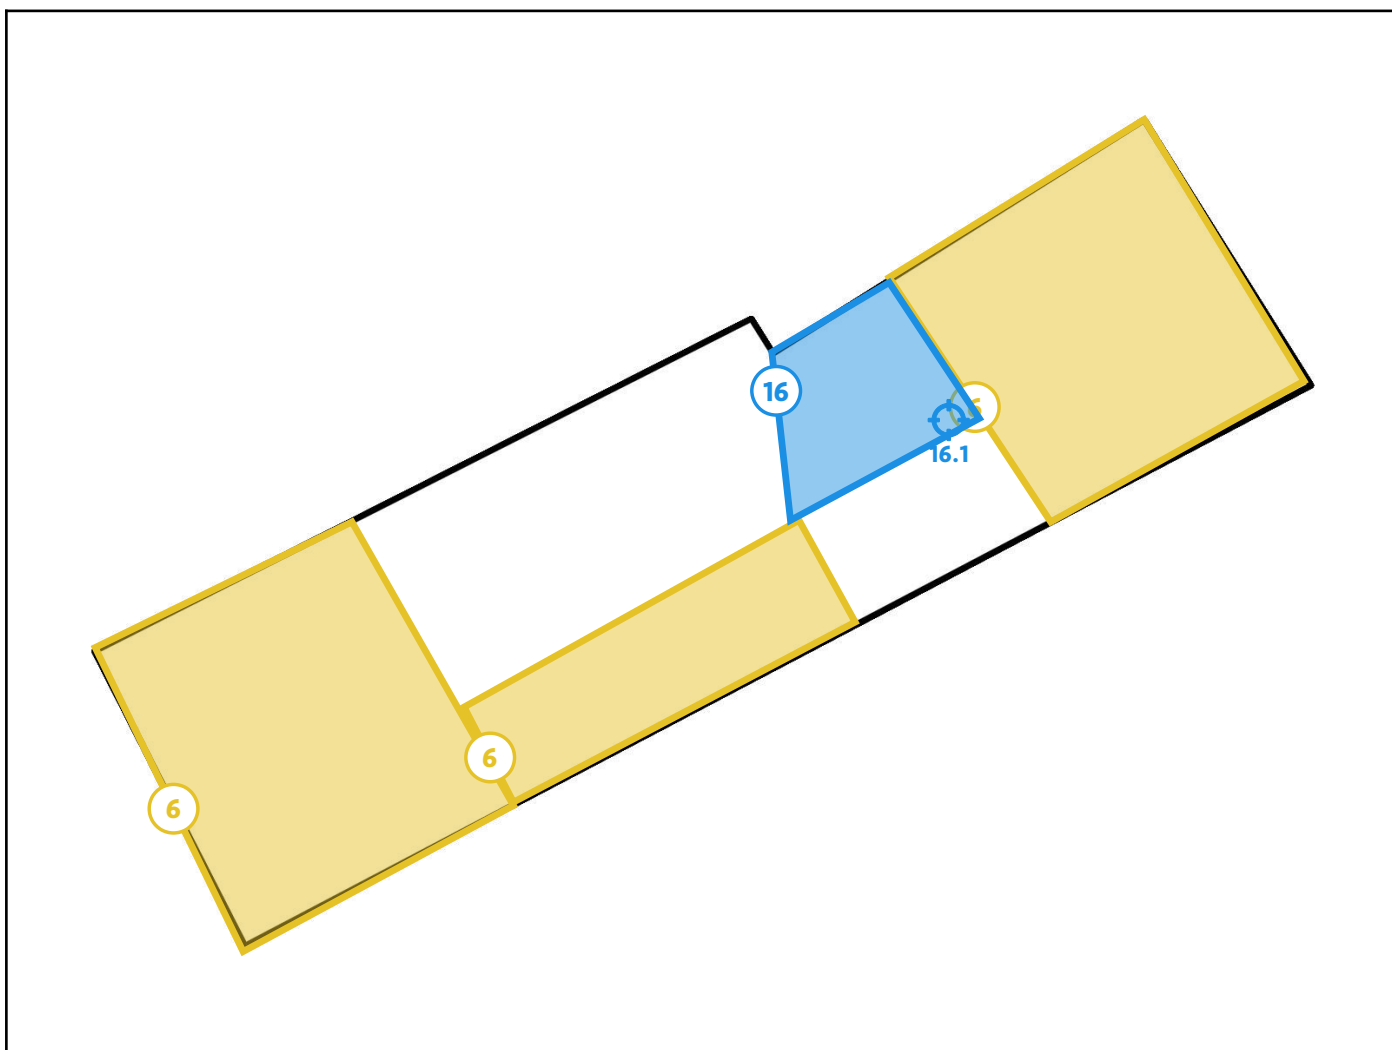
Plan 1.10: Woning met aanbouw plan - dak

Beschrijving	Type	Actie
6. Onderdak woning en garage - stootvaste afscherming - zonder staalname	Asbestmateriaal	Zorgvuldig beheren
16. Roofing - staalname	Geen asbest	-
16.1 Code: MM03	Puntmonster	-

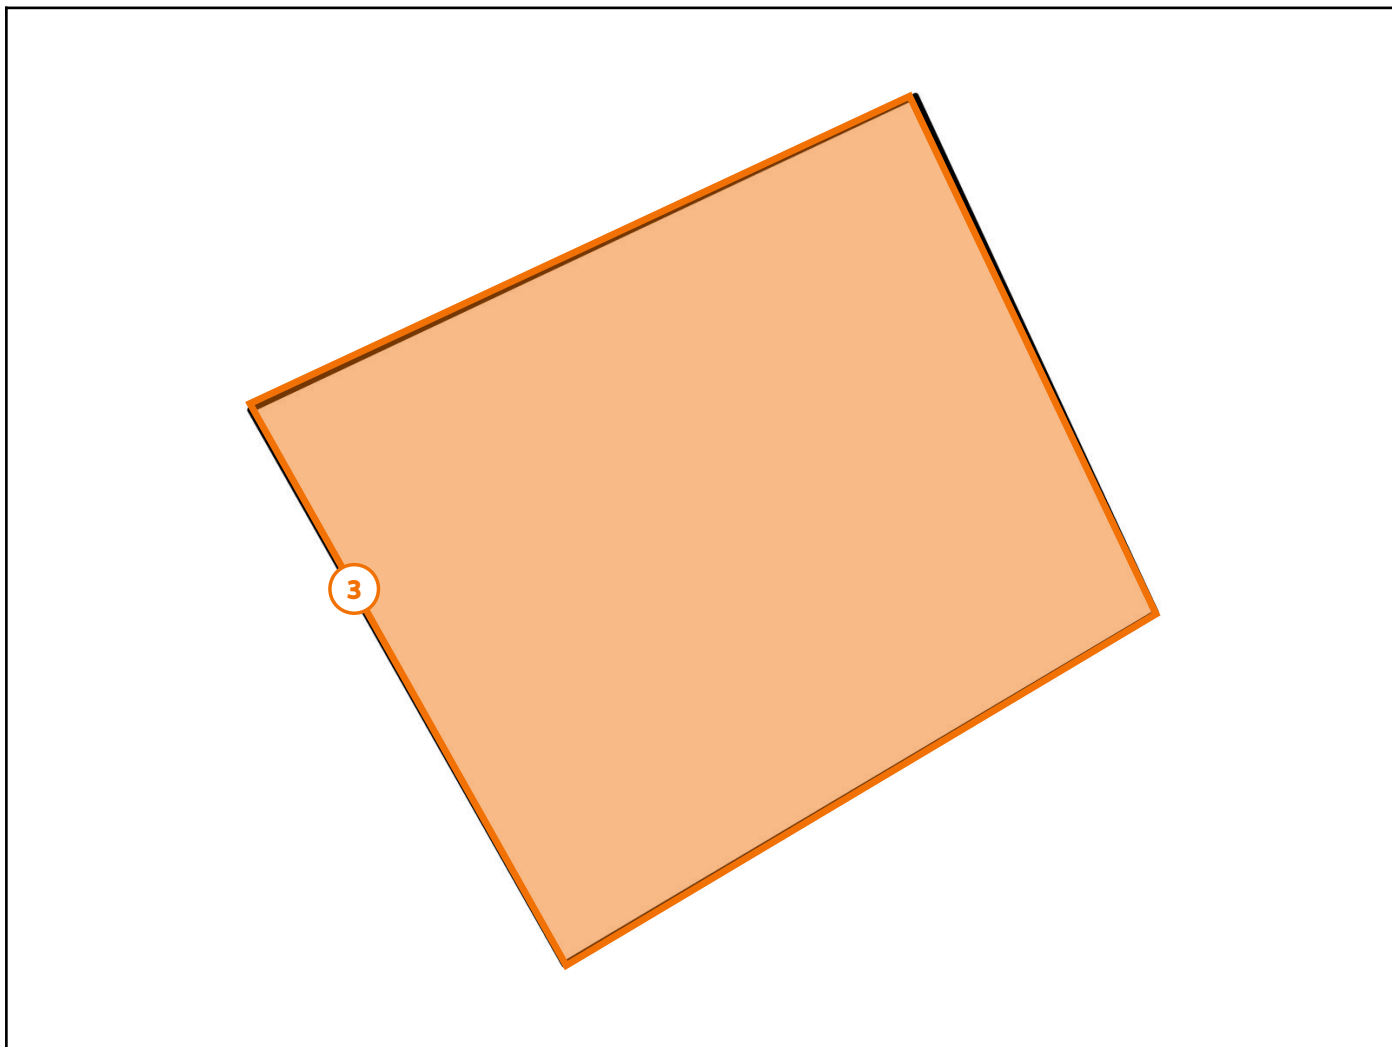
Plan 2.1: Constructie plan

Beschrijving	Type	Actie
3. Golfplaten - Buitenlucht	Asbestmateriaal	Verwijderen

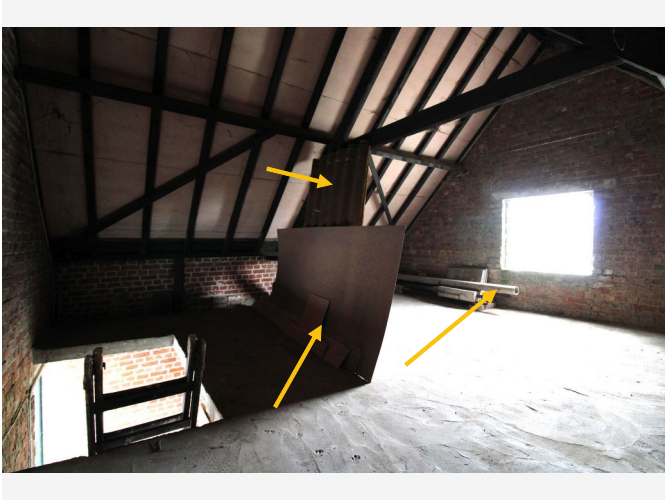
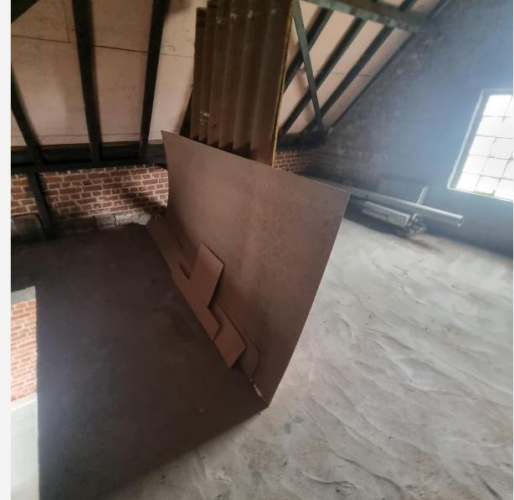
Fiche 1: Cement buis en type menuiserie zolder garage

Asbestmateriaal - afvalstof

Het asbestmateriaal valt onder de mijlpaal van 2040.

Dringend verwijderen

Beschrijving	Cement buis en type menuiserite zolder garage
Type afvalstof	Betreft stock-voorraad of gedemonteerde asbestmaterialen
Aanwezige resten	Geen resten aanwezig
Omgeving	Binnen
Primaire drager	Vloer
Asbestmaterialen	<ul style="list-style-type: none">Buis, koker, leiding, pijp, doorvoerDak- en gevelbekleding - GolfplaatPlaat, paneel, tablet - Type Menuiserite
Bindmiddel van asbestmateriaal	Cement
Gebondenheid op basis van bindmiddel	Hecht
Hoeveelheid (gewicht - aantal)	<ul style="list-style-type: none">6,30 kg - 1 stuk
Totaal gewicht	6,30 kg
Eenvoudig bereikbaar	Ja
Identificatiemethode	Vaststelling zonder monsternamen
Opmerking	De hoeveelheid is een indicatie. 4 plaatjes Type menuiserite 1 Golfplaat 1 buis

- Verwijder het asbestafval.

- Eenvoudige handelingen: mag via doe-het-zelf of door werknemer(s) met opleidingsattest eenvoudige handelingen
Asbest binnen een gebouw : In binnenruimtes mag u alleen hechtgebonden asbest verwijderen dat niet beschadigd is. Dat betekent dat het materiaal volledig intact is en er geen vrije asbestvezels zichtbaar zijn.

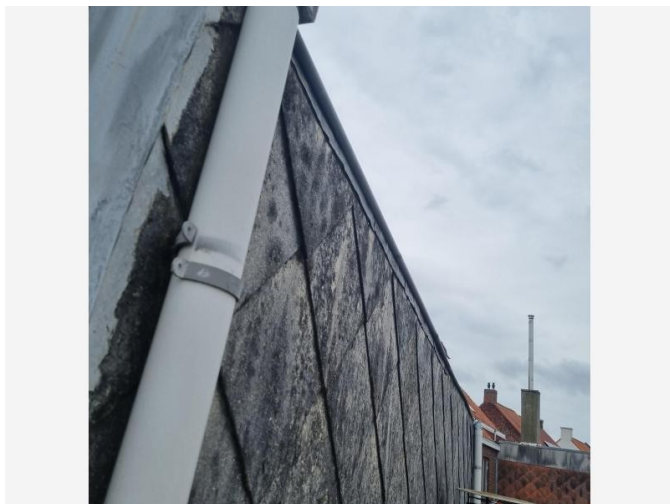
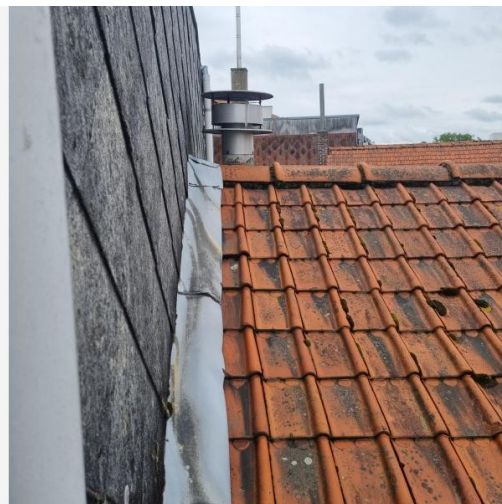
Het asbestmateriaal valt onder de mijlpaal van 2034.

Verwijderen

Eindbeoordeling materiaalrisico	Verhoogd materiaalrisico en/of verhoogde kans op vezelvrijgave
---------------------------------	--

Gebondenheid	Categorie 1: hechtgebonden in oorsprong
Asbestsoort (vezeltype)	Crocidoliet aanwezig
Asbestconcentratie	Laag (< 50%)
Afschermingsgraad van het gehele materiaal	Geheel of deels vrij aan de buitenlucht
Toestand van het materiaal	Matig beschadigd, matig verweerd

Beschrijving	lei zijgevel - geen staalname
Omgeving	Buiten
Primaire drager	Wand buitenschil
Asbestmateriaal	Dak- en gevelbekleding - Lei, shingle
Bindmiddel van asbestmateriaal	Cement
Gebondenheid op basis van bindmiddel	Hecht
Hoeveelheid (oppervlakte - aantal)	• 7,00 m ² - 1 stuk
Totale oppervlakte	7,00 m ²
Eenvoudig bereikbaar	Ja
Bevestigingswijze	• Genageld, geniet
Identificatiemethode	Vaststelling zonder monstername
Destructieve handeling voor identificatie	Nee

- Verwijder dit asbestmateriaal zo snel mogelijk. Volg de toestand goed op.
- Hemelwater dat afspoelt van asbestcement daken of gevels kan asbestdeeltjes bevatten. Gebruik het enkel voor gesloten circuits (bv. spoelen toiletten). Reinig na het vervangen van het dak of de gevel de dakgoten en regenwaterput of -ton om asbesthoudend sediment of slib te verwijderen

- Eenvoudige handelingen: mag via doe-het-zelf of door werknemer(s) met opleidingsattest eenvoudige handelingen
Asbest buiten een gebouw: Bevindt het asbest zich buiten uw woning of gebouw? Dan mag u de volgende toepassingen zelf wegnemen: hechtgebonden asbest dat niet beschadigd is; hechtgebonden asbest dat wel beschadigd is en waarbij er vrije asbestvezels zichtbaar zijn. Een beschadigde asbesttoepassing of asbest in slechte staat kan makkelijk verder breken of vergruizen. Er komen dan schadelijke asbestvezels vrij die ingeademd kunnen worden. De volgende asbesthoudende materialen mag u als particulier of zelfstandige zelf verwijderen, ongeacht of ze zich binnen of buiten bevinden: dichtingen of pakkingen; koorden en andere geweven materialen; remvoeringen of gelijkaardige toepassingen.

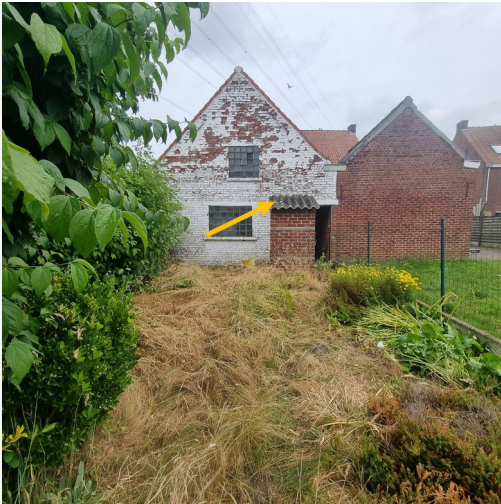
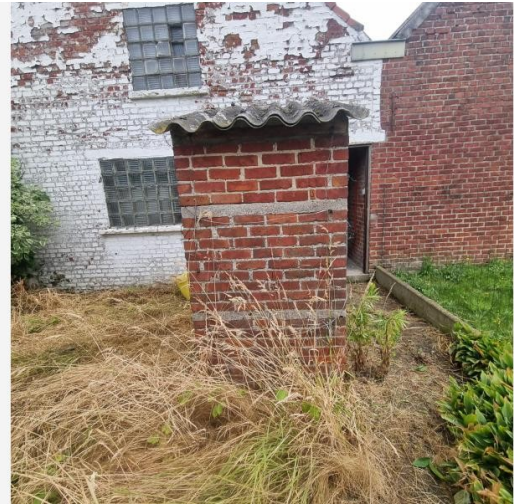
Het asbestmateriaal valt onder de mijlpaal van 2034.

Verwijderen

Eindbeoordeling materiaalrisico	Verhoogd materiaalrisico en/of verhoogde kans op vezelvrijgave
---------------------------------	--

Gebondenheid	Categorie 1: hechtgebonden in oorsprong
Asbestsoort (vezeltype)	Crocidoliet aanwezig
Asbestconcentratie	Laag (< 50%)
Afschermingsgraad van het gehele materiaal	Geheel of deels vrij aan de buitenlucht
Toestand van het materiaal	Matig beschadigd, matig verweerd

Beschrijving	Golfplaten - Buitenlucht
Omgeving	Buiten
Primaire drager	Schuin dak
Asbestmateriaal	Dak- en gevelbekleding - Golfplaat
Bindmiddel van asbestmateriaal	Cement
Gebondenheid op basis van bindmiddel	Hecht
Hoeveelheid (oppervlakte - aantal)	• 1,20 m ² - 1 stuk
Totale oppervlakte	1,20 m ²
Eenvoudig bereikbaar	Ja
Bevestigingswijze	• Genageld, geniet
Identificatiemethode	Vaststelling zonder monstername
Destructieve handeling voor identificatie	Nee

- Verwijder dit asbestmateriaal zo snel mogelijk. Volg de toestand goed op.

- Eenvoudige handelingen: mag via doe-het-zelf of door werknemer(s) met opleidingsattest eenvoudige handelingen
Asbest buiten een gebouw: Bevindt het asbest zich buiten uw woning of gebouw? Dan mag u de volgende toepassingen zelf wegnemen: hechtgebonden asbest dat niet beschadigd is; hechtgebonden asbest dat wel beschadigd is en waarbij er vrije asbestvezels zichtbaar zijn. Een beschadigde asbesttoepassing of asbest in slechte staat kan makkelijk verder breken of vergruizen. Er komen dan schadelijke asbestvezels vrij die ingeademd kunnen worden. De volgende asbesthoudende materialen mag u als particulier of zelfstandige zelf verwijderen, ongeacht of ze zich binnen of buiten bevinden: dichtingen of pakkingen; koorden en andere geweven materialen; remvoeringen of gelijkaardige toepassingen.

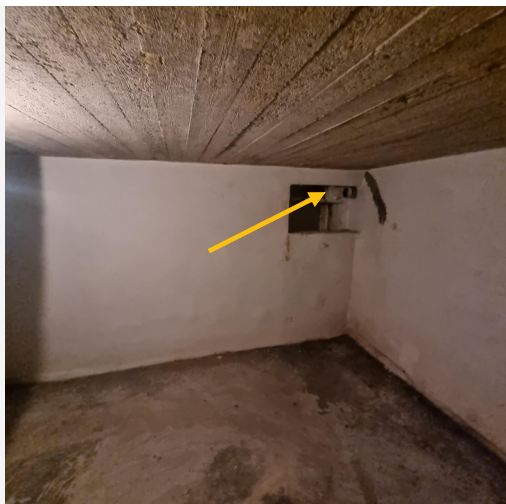
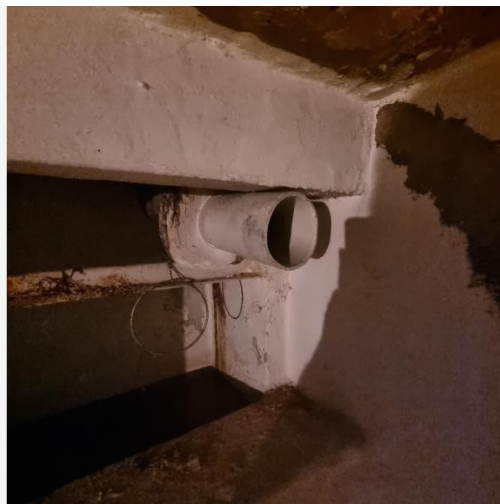
Het asbestmateriaal valt onder de mijlpaal van 2040.

Maatregelen nemen

Eindbeoordeling materiaalrisico	Verhoogd materiaalrisico en/of verhoogde kans op vezelvrijgave
---------------------------------	--

Gebondenheid	Categorie 1: hechtgebonden in oorsprong
Asbestsoort (vezeltype)	Crocidoliet aanwezig
Asbestconcentratie	Laag (< 50%)
Afschermingsgraad van het gehele materiaal	Geheel of deels (ook) vrij aan de binnenlucht
Toestand van het materiaal	Licht beschadigd, licht verweerd. Intact materiaal type Pical – asbestboard of categorie III 'gebondenheid'

Beschrijving	Cementbuis in kelder entoilet
Omgeving	Grenst aan binnen- en buitenlucht
Primaire drager	Binnenwand
Asbestmateriaal	Buis, koker, leiding, pijp, doorvoer
Bindmiddel van asbestmateriaal	Cement
Gebondenheid op basis van bindmiddel	Hecht
Hoeveelheid (lengte - omtrek - dikte - aantal)	<ul style="list-style-type: none">• 3,50 m - 20,00 cm - 1,00 cm - 1 stuk• 0,30 m - 15,00 cm - 0,50 cm - 1 stuk
Totaal volume	0,007 m ³
Eenvoudig bereikbaar	Nee <ul style="list-style-type: none">• Het asbestmateriaal is bedekt (uitgezonderd laag verf, coating, behang, kunststof, textiel) en het wegnemen van het bedekkende materiaal kan niet zonder het bedekkende materiaal te beschadigen.
Bevestigingswijze	<ul style="list-style-type: none">• Verlijmd, ingegoten, versmeerd
Identificatiemethode	Vaststelling zonder monsternamen
Destructieve handeling voor identificatie	Nee
Opmerking	Er is geen zicht in hoever de buizen doorlopen in de constructie van het gebouw

- Zorg voor een veilig beheer en verwijder dit asbestmateriaal wanneer het bij werken eenvoudig bereikbaar wordt. Controleer de toestand jaarlijks op wijzigingen.

- Eenvoudige handelingen: mag via doe-het-zelf of door werknemer(s) met opleidingsattest eenvoudige handelingen
De schoorsteen zal ook eerst volledig moeten afgebroken worden om het volledige kanaal te kunnen verwijderen. De buis zit ingeklemd in de schoorsteen.

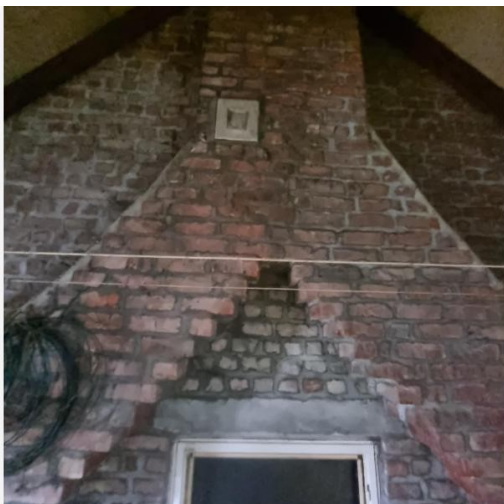
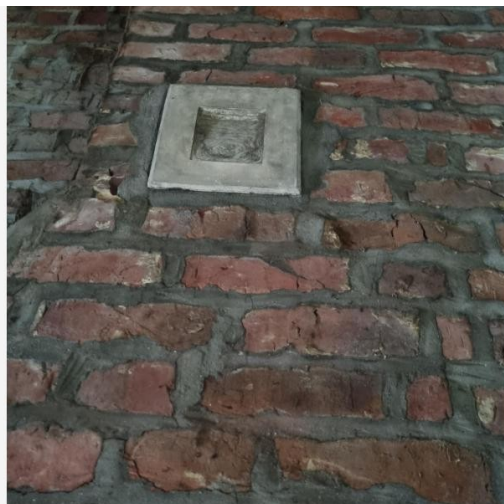
Het asbestmateriaal valt onder de mijlpaal van 2040.

Zorgvuldig beheren

Eindbeoordeling materiaalrisico	Laag materiaalrisico en/of verlaagde kans op vezelvrijgave
---------------------------------	--

Gebondenheid	Categorie 1: hechtgebonden in oorsprong
Asbestsoort (vezeltype)	Crocidoliet aanwezig
Asbestconcentratie	Laag (< 50%)
Afschermingsgraad van het gehele materiaal	Geheel of deels (ook) vrij aan binnenluchtstromen
Toestand van het materiaal	Onbeschadigd, niet verweerd

Beschrijving	Cement klep schoorsteen zolder
Omgeving	Binnen
Primaire drager	Binnenwand
Asbestmateriaal	Plaat, paneel, tablet - Type Menuiserie
Bindmiddel van asbestmateriaal	Cement
Gebondenheid op basis van bindmiddel	Hecht
Hoeveelheid (oppervlakte - dikte - aantal)	• 0,30 m ² - 2,00 cm - 1 stuk
Totaal volume	0,006 m ³
Eenvoudig bereikbaar	Ja
Bevestigingswijze	• Verlijmd, ingegoten, versmeerd
Identificatiemethode	Vaststelling zonder monsternamen
Destructieve handeling voor identificatie	Nee

- Verwijder dit asbestmateriaal zo snel mogelijk. Volg de toestand goed op.

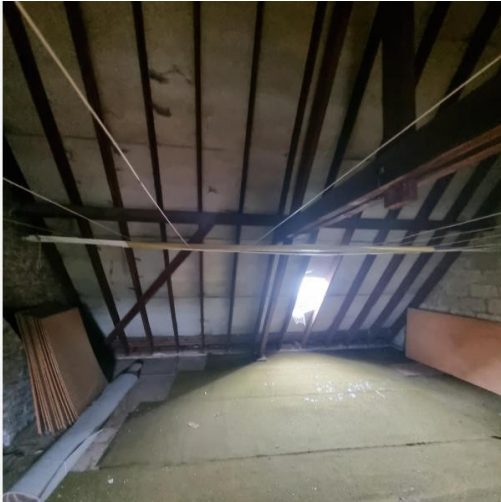
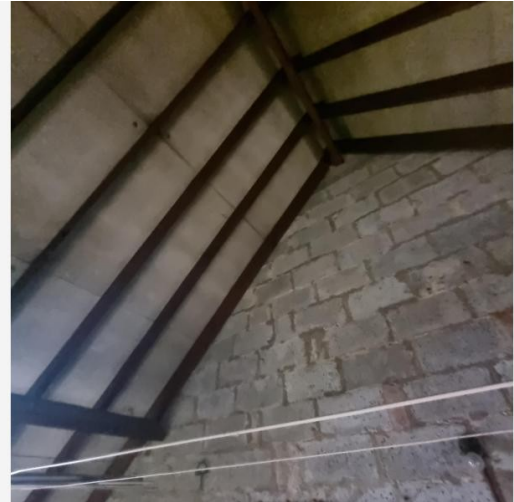
Het asbestmateriaal valt onder de mijlpaal van 2040.

Zorgvuldig beheren

Eindbeoordeling materiaalrisico	Laag materiaalrisico en/of verlaagde kans op vezelvrijgave
---------------------------------	--

Gebondenheid	Categorie 1: hechtgebonden in oorsprong
Asbestsoort (vezeltype)	Crocidoliet aanwezig
Asbestconcentratie	Laag (< 50%)
Afschermingsgraad van het gehele materiaal	Geheel of deels (ook) vrij aan binnenluchtstromen
Toestand van het materiaal	Onbeschadigd, niet verweerd

Beschrijving	Onderdak woning en garage - stootvaste afscherming - zonder staalname
Omgeving	Grenst aan binnen- en buitenlucht
Primaire drager	Schuin dak
Asbestmateriaal	Plaat, paneel, tablet - Type Menuiserite
Bindmiddel van asbestmateriaal	Cement
Gebondenheid op basis van bindmiddel	Hecht
Hoeveelheid (oppervlakte - dikte - aantal)	<ul style="list-style-type: none">• 54,31 m² - 0,30 cm - 1 stuk• 37,68 m² - 0,30 cm - 1 stuk
Totaal volume	0,276 m ³
Eenvoudig bereikbaar	Nee <ul style="list-style-type: none">• Het asbestmateriaal is bedekt (uitgezonderd laag verf, coating, behang, kunststof, textiel) en het wegnemen van het bedekkende materiaal kan niet zonder het bedekkende materiaal te beschadigen.
Bevestigingswijze	<ul style="list-style-type: none">• Genageld, geniet
Identificatiemethode	Vaststelling zonder monstername
Destructieve handeling voor identificatie	Nee

- Zorg voor een veilig beheer en verwijder dit asbestmateriaal wanneer het bij werken eenvoudig bereikbaar wordt. Controleer de toestand jaarlijks op wijzigingen.

- Eenvoudige handelingen: mag via doe-het-zelf of door werknemer(s) met opleidingsattest eenvoudige handelingen
Asbest buiten een gebouw: Bevindt het asbest zich buiten uw woning of gebouw? Dan mag u de volgende toepassingen zelf wegnemen: hechtgebonden asbest dat niet beschadigd is; hechtgebonden asbest dat wel beschadigd is en waarbij er vrije asbestvezels zichtbaar zijn. Een beschadigde asbesttoepassing of asbest in slechte staat kan makkelijk verder breken of vergruizen. Er komen dan schadelijke asbestvezels vrij die ingeademd kunnen worden. De volgende asbesthoudende materialen mag u als particulier of zelfstandige zelf verwijderen, ongeacht of ze zich binnen of buiten bevinden: dichtingen of pakkingen; koorden en andere geweven materialen; remvoeringen of gelijkaardige toepassingen.

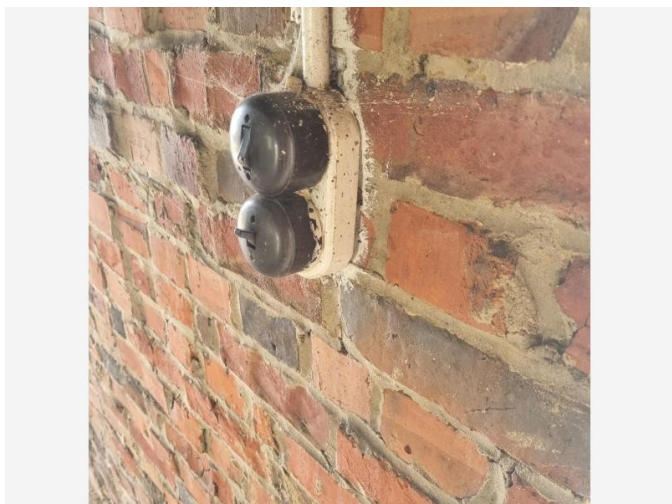
In de woning zijn er op verschillende plaatsen bakelieten stopcontacten en schakelaars aanwezig. Wees aandachtig bij het verwijderen van de toepassing dat deze asbestverdachte materialen zijn.

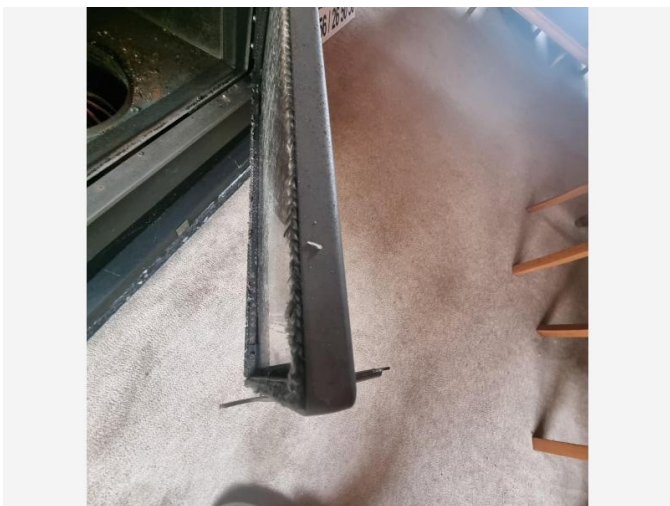
Het touw in de kachel is niet asbestverdacht.

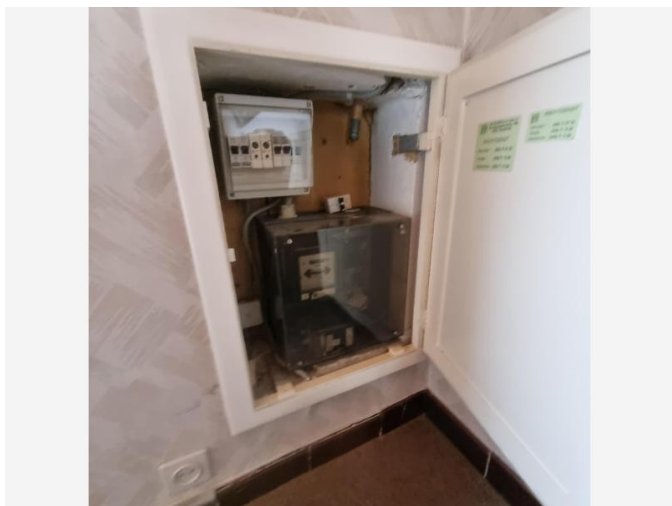
De asbestverdachte toepassingen in oude zekeringen zijn kartonplaatjes of textiel. Wees aandachtig bij het verwijderen van de elektriciteitskast.

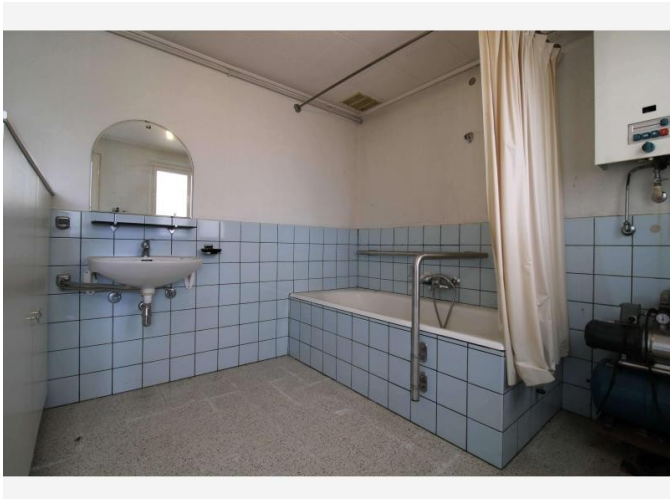
De tegels konden niet verder onderzocht worden naar verlijming van de tegel. Dit behoort tot destructief onderzoek en dit is niet noodzakelijk voor dit attest. Bij het verwijderen van de tegels moet er aandacht worden gegeven dat er mogelijk asbestverdacht lijm werd gebruikt voor de bevestiging.

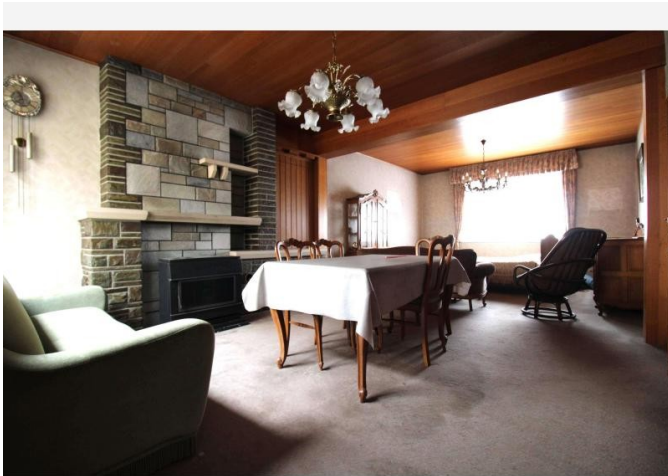
Het is niet zichtbaar of hier nog pleisterwerk aanwezig is onder het materiaal, dit is destructief onderzoek en niet noodzakelijk voor dit attest. Bij het constateren van oud pleisterwerk bij afname van het materiaal moet er eerst stalen genomen worden.
