# Asbestinventarisatetest

President Rooseveltplein 16/21, 8500 Kortrijk

Attestnummer : 20240618-000285.002

Uitgegeven op : 18.06.2024

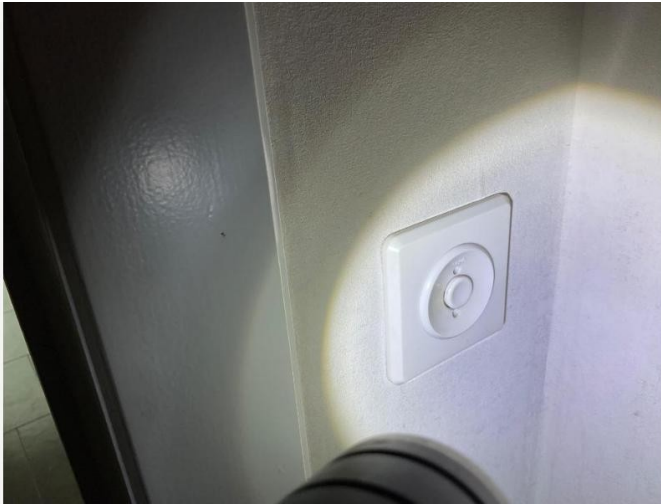
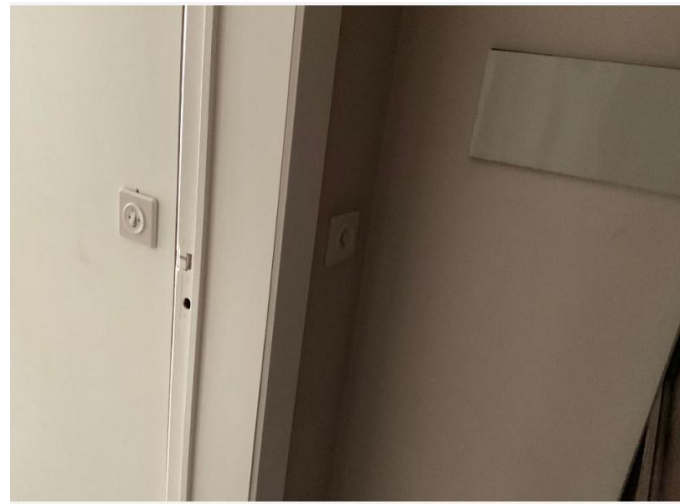
Het asbestmateriaal valt onder de mijlpaal van 2040.

Eindbeoordeling materiaalrisico	Laag materiaalrisico en/of verlaagde kans op vezelvrijgave
---------------------------------	--

Gebondenheid	Categorie 1: hechtgebonden in oorsprong
Asbestsoort (vezeltype)	Crocidoliet aanwezig
Asbestconcentratie	Laag (< 50%)
Afschermingsgraad van het gehele materiaal	Geheel of deels (ook) vrij aan de binnenlucht
Toestand van het materiaal	Onbeschadigd, niet verweerd

Beschrijving	BAKELIET
Omgeving	Binnen
Primaire drager	Binnenwand
Asbestmateriaal	Plaat, paneel, tablet - Type Bakeliet
Bindmiddel van asbestmateriaal	Kunststof of -hars
Gebondenheid op basis van bindmiddel	Hecht
Hoeveelheid (oppervlakte - dikte - aantal)	<ul style="list-style-type: none"><li>• 1,00 m<sup>2</sup> - 1,00 cm - 1 stuk</li></ul>
Totaal volume	0,01 m <sup>3</sup>
Eenvoudig bereikbaar	Ja
Bevestigingswijze	<ul style="list-style-type: none"><li>• Geschroefd</li></ul>
Identificatiemethode	Vaststelling zonder monsternamen
Destructieve handeling voor identificatie	Nee
Opmerking	Betreft onderdelen in de elektrische kringen, zoals: stopcontacten, schakelaars, elektriciteitskasten en dergelijke meer.  De hoeveelheid is louter indicatief

- Zorg voor een veilig beheer. Vermijd het beschadigen van het asbestmateriaal. Controleer de toestand jaarlijks op wijzigingen.

- Eenvoudige handelingen: mag via doe-het-zelf of door werknemer(s) met opleidingsattest eenvoudige handelingen  
Betreft een hechtgebonden toepassing. De toepassing zorgvuldig verwijderen, zonder wijzigingen aan te brengen in de huidige toestand van het materiaal. De toepassing niet breken en/of beschadigen. Verwijder de toepassing a.d.h.v. eenvoudige handelingen en voorzie de nodige PBM's. Opleid personeel wordt aanbevolen. Hechtgebonden toepassingen, die een wijziging van hun huidige toestand ondergaan door de saneringshandelingen, dienen door een erkend asbestverwijderaer verwijderd te worden.

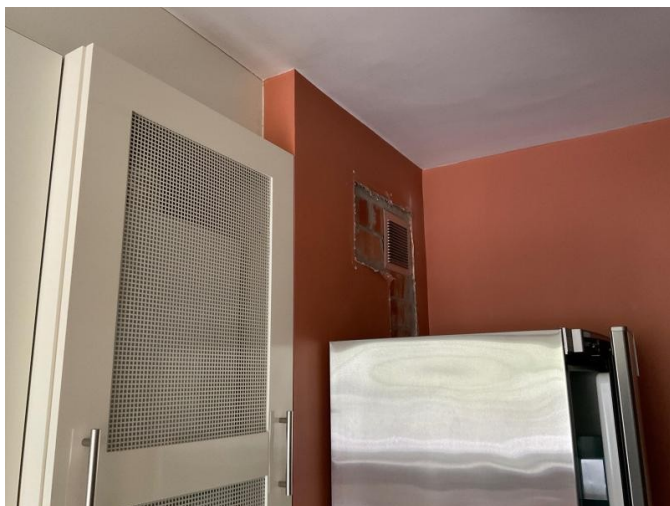
**Reden:** KOKER IS AFGEWERKT EN INTACT.

**Uitleg van de asbestdeskundige:** Geen volledige risicoanalyse mogelijk.

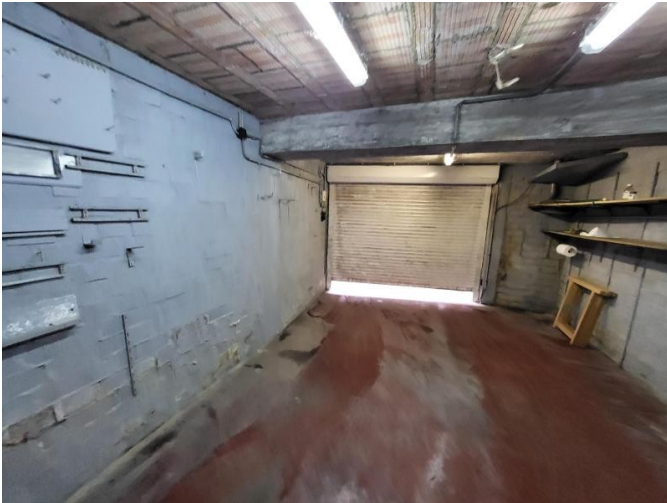
Geen asbestverdachte toepassingen visueel zichtbaar in de garage buiten een bakeliet schakelaar voor de verlichting.

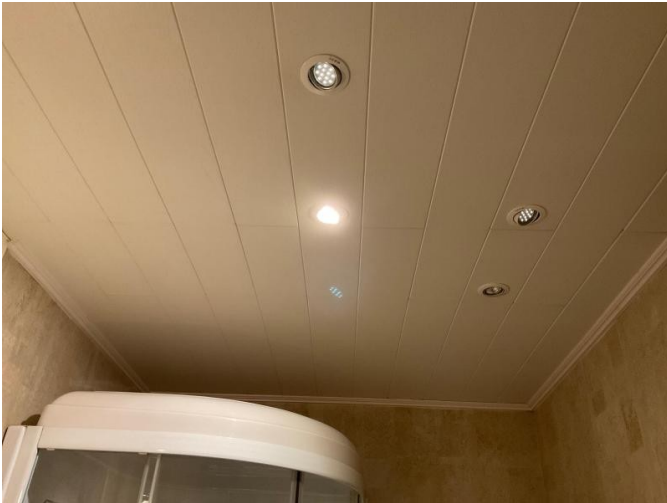
Verlaagd plafond kunnen inspecteren, deze toepassing werd niet bemonsterd. Geen risicoanalyse mogelijk van de onderliggende materialen. Bij renovatie en/of sloop onderzoek verichten naar de aanwezigheid van asbestverdachte toepassingen die zich achter het verlaagd plafond kunnen bevinden

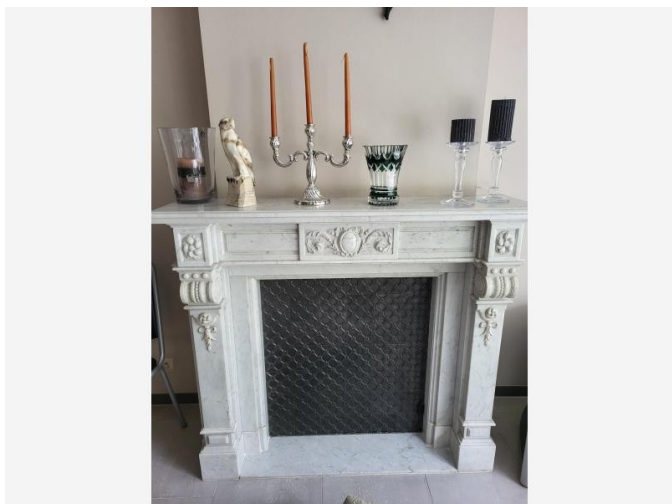
Geen volledige risicoanalyse mogelijk, bij renovatie en/of sloop onderzoek verrichten naar de aanwezigheid van asbesthoudende toepassingen in de onderliggende lagen.

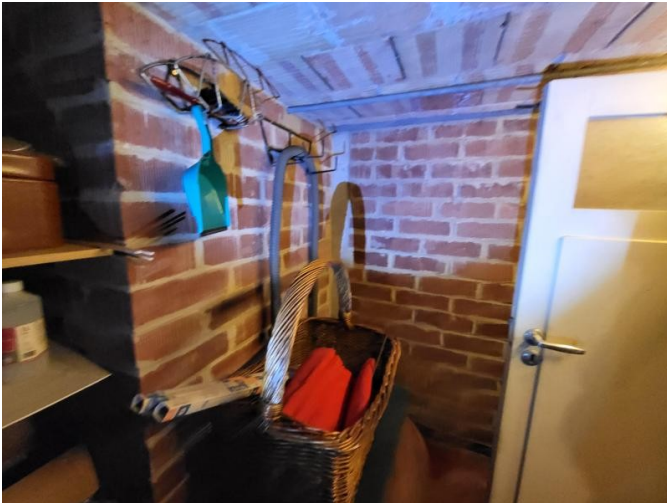
Geen asbestverdachte toepassingen visueel zichtbaar in de berging en private kelder.

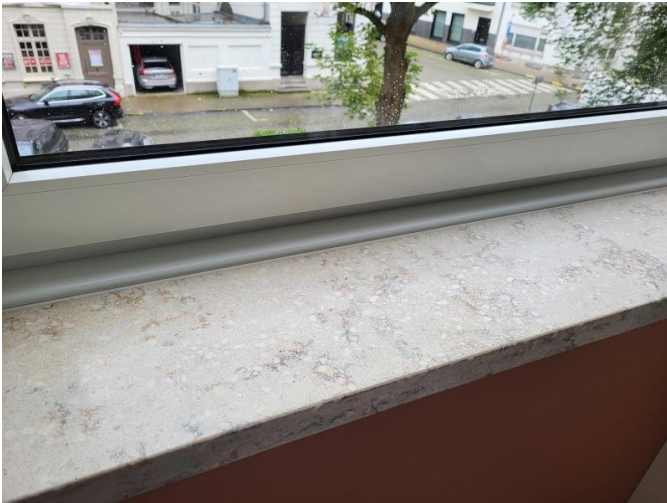
## Fiche 7: VENSTERBANK (BINNEN)

De vensterbanken (binnen) zijn als niet asbestverdacht bevonden.

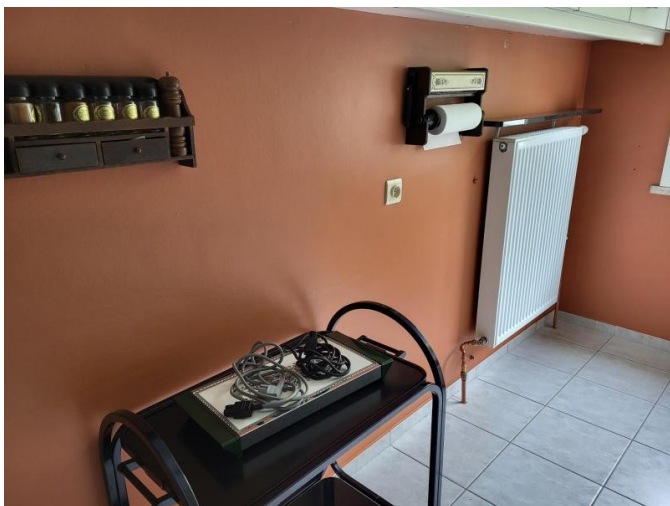
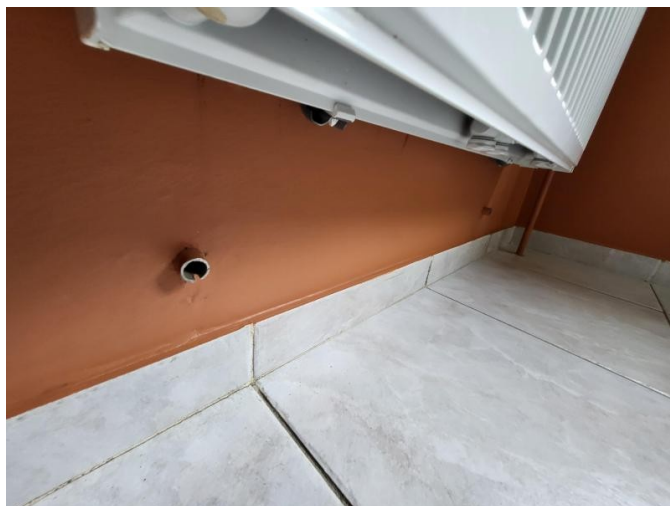
## Fiche 8: PLEISTER MUREN

Geen asbest

#	Type	Referentie	Resultaat
8.1	Mengmonster	MM01	Geen asbest

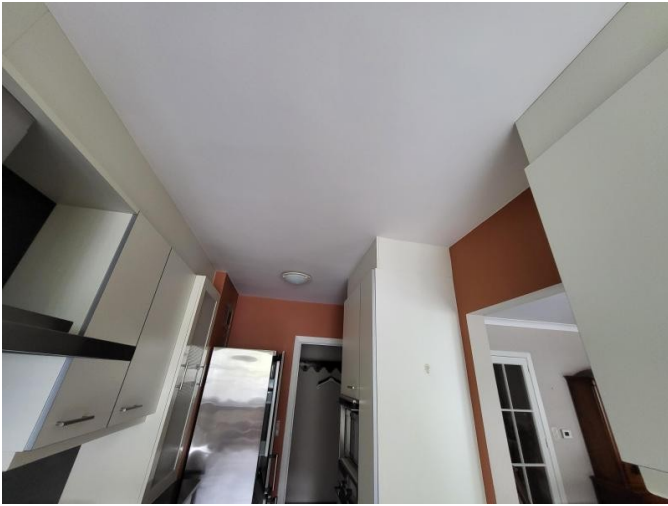
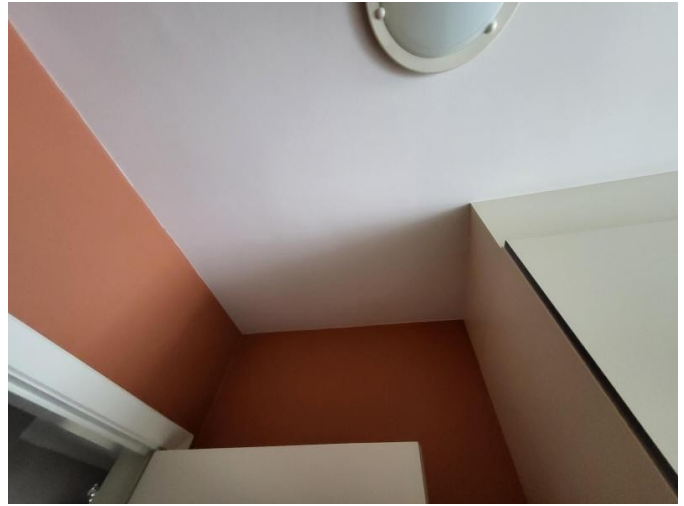
## Fiche 9: PLEISTER PLAFOND

Geen asbest

#	Type	Referentie	Resultaat
9.1	Mengmonster	MM02	Geen asbest
