# Asbestinventarisatetest

Aalbeeksestraat 169, 8510 Kortrijk

Attestnummer : 20240522-000504.000

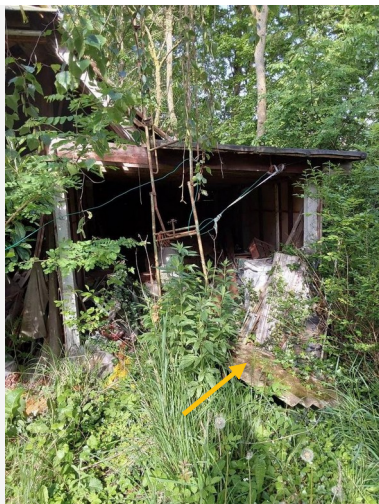
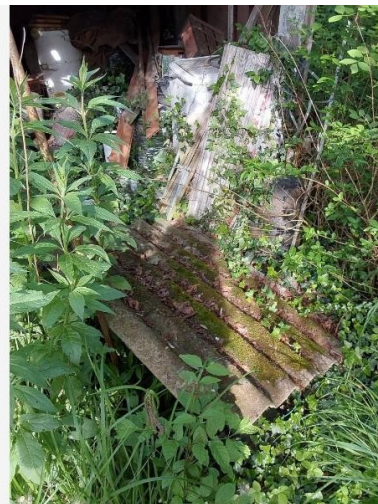
**Dringend verwijderen**

Beschrijving	Golfplaat in de tuin
Type afvalstof	Betreft stock-voorraad of gedemonteerde asbestmaterialen
Aanwezige resten	Geen resten aanwezig
Omgeving	Buiten
Primaire drager	Bodem
Asbestmaterialen	<ul style="list-style-type: none"><li>• Dak- en gevelbekleding - Golfplaat</li></ul>
Bindmiddel van asbestmateriaal	Cement
Gebondenheid op basis van bindmiddel	Hecht
Hoeveelheid (gewicht - aantal)	<ul style="list-style-type: none"><li>• 25,00 kg - 1 stuk</li><li>• 10,00 kg - 1 stuk</li><li>• 25,00 kg - 1 stuk</li></ul>
Totaal gewicht	60,00 kg
Eenvoudig bereikbaar	Ja
Identificatiemethode	Vaststelling zonder monsternamen
Opmerking	De hoeveelheid is een indicatie omdat er in de tuin verschillende losse platen aanwezig zijn.

- Verwijder het asbestafval.

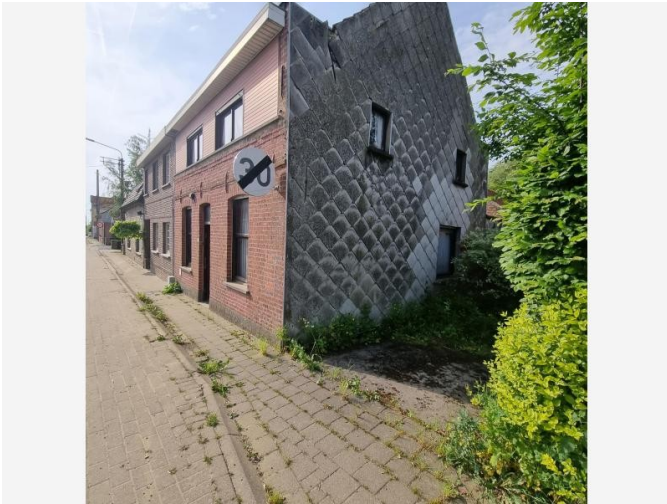
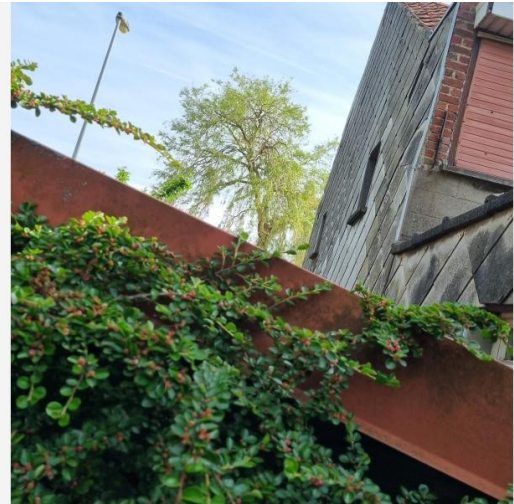
Verwijderen

Eindbeoordeling materiaalrisico	Laag materiaalrisico en/of verlaagde kans op vezelvrijgave
---------------------------------	--

Gebondenheid	Categorie 1: hechtgebonden in oorsprong
Asbestsoort (vezeltype)	Alleen chrysotiel
Asbestconcentratie	Laag (< 50%)
Afschermingsgraad van het gehele materiaal	Geheel of deels vrij aan de buitenlucht
Toestand van het materiaal	Licht beschadigd, licht verweerd. Intact materiaal type Pical – asbestboard of categorie III 'gebondenheid'

#	Type	Referentie	Resultaat
2.1	Puntmonster	MM03	Chrysotiel

Beschrijving	Zijgevel woning Lei
--------------	---------------------

<b>Omgeving</b>	Buiten
<b>Primaire drager</b>	Wand buitenschil
<b>Asbestmateriaal</b>	Dak- en gevelbekleding - Lei, shingle
<b>Bindmiddel van asbestmateriaal</b>	Cement
<b>Gebondenheid op basis van bindmiddel</b>	Hecht
<b>Hoeveelheid (oppervlakte - aantal)</b>	• 47,99 m <sup>2</sup> - 1 stuk
<b>Totale oppervlakte</b>	47,99 m <sup>2</sup>
<b>Eenvoudig bereikbaar</b>	Ja
<b>Bevestigingswijze</b>	• Genageld, geniet
<b>Identificatiemethode</b>	Vaststelling met monstername
<b>Destructieve handeling voor identificatie</b>	Nee

- Zorg voor een veilig beheer. Vermijd het beschadigen van het asbestmateriaal. Controleer de toestand jaarlijks op wijzigingen.

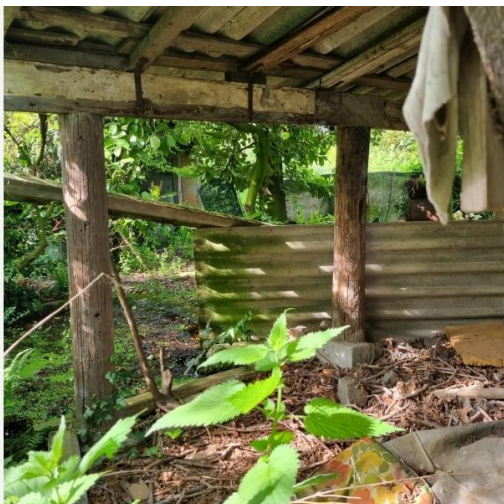
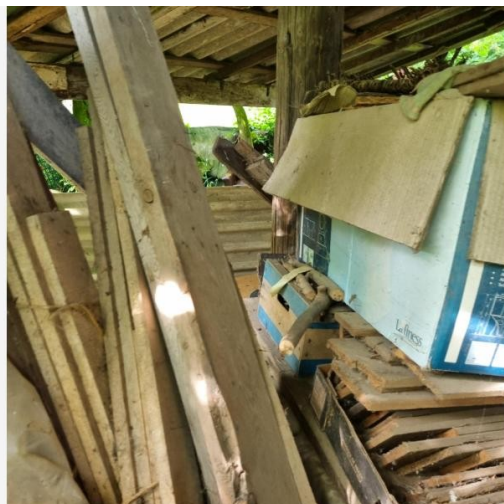
Verwijderen

Eindbeoordeling materiaalrisico	Verhoogd materiaalrisico en/of verhoogde kans op vezelvrijgave
---------------------------------	--

Gebondenheid	Categorie 1: hechtgebonden in oorsprong
Asbestsoort (vezeltype)	Crocidoliet aanwezig
Asbestconcentratie	Laag (< 50%)
Afschermingsgraad van het gehele materiaal	Geheel of deels vrij aan de buitenlucht
Toestand van het materiaal	Matig beschadigd, matig verweerd

Beschrijving	Golfplaat afdak
Omgeving	Buiten
Primaire drager	Plat dak
Asbestmateriaal	Dak- en gevelbekleding - Golfplaat
Bindmiddel van asbestmateriaal	Cement

<b>Gebondenheid op basis van bindmiddel</b>	Hecht
<b>Hoeveelheid (oppervlakte - aantal)</b>	• 6,00 m <sup>2</sup> - 1 stuk
<b>Totale oppervlakte</b>	6,00 m <sup>2</sup>
<b>Eenvoudig bereikbaar</b>	Ja
<b>Bevestigingswijze</b>	• Geschroefd
<b>Identificatiemethode</b>	Vaststelling zonder monstername
<b>Destructieve handeling voor identificatie</b>	Nee

- Verwijder dit asbestmateriaal zo snel mogelijk. Volg de toestand goed op.

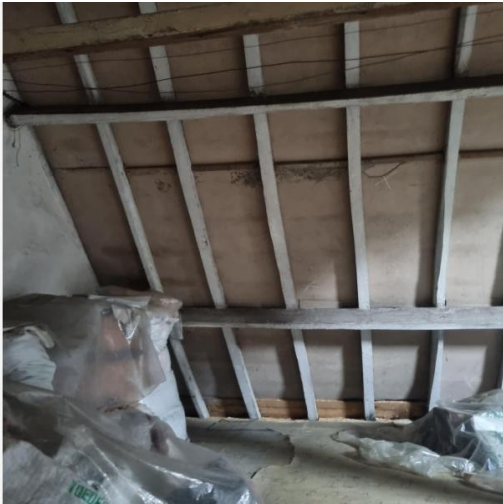
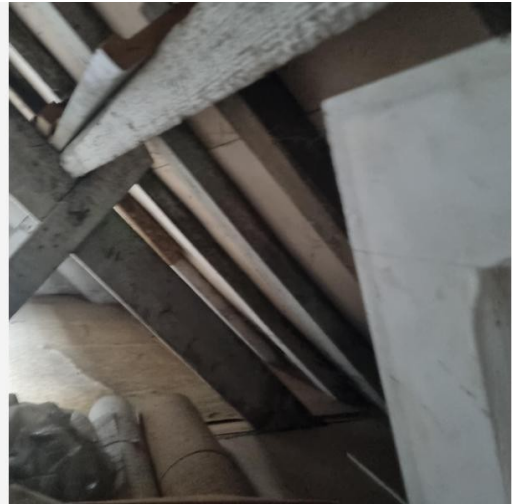
Zorgvuldig beheren

Eindbeoordeling materiaalrisico	Laag materiaalrisico en/of verlaagde kans op vezelvrijgave
---------------------------------	--

Gebondenheid	Categorie 1: hechtgebonden in oorsprong
Asbestsoort (vezeltype)	Alleen chrysotiel
Asbestconcentratie	Laag (< 50%)
Afschermingsgraad van het gehele materiaal	Geheel of deels (ook) vrij aan binnenluchtstromen
Toestand van het materiaal	Onbeschadigd, niet verweerd

#	Type	Referentie	Resultaat
4.1	Puntmonster	MM02	Chrysotiel

Beschrijving	Onderdak schuindak
Omgeving	Grenst aan binnen- en buitenlucht

<b>Primaire drager</b>	Schuin dak
<b>Asbestmateriaal</b>	Plaat, paneel, tablet - Type Menuiserite
<b>Bindmiddel van asbestmateriaal</b>	Cement
<b>Gebondenheid op basis van bindmiddel</b>	Hecht
<b>Hoeveelheid (oppervlakte - dikte - aantal)</b>	<ul style="list-style-type: none"> <li>• 55,14 m<sup>2</sup> - 0,30 cm - 1 stuk</li> <li>• 60,85 m<sup>2</sup> - 0,30 cm - 1 stuk</li> </ul>
<b>Totaal volume</b>	0,348 m <sup>3</sup>
<b>Eenvoudig bereikbaar</b>	<p>Nee</p> <ul style="list-style-type: none"> <li>• Het asbestmateriaal is bedekt (uitgezonderd laag verf, coating, behang, kunststof, textiel) en het wegnemen van het bedekkende materiaal kan niet zonder het bedekkende materiaal te beschadigen.</li> </ul>
<b>Bevestigingswijze</b>	<ul style="list-style-type: none"> <li>• Genageld, geniet</li> </ul>
<b>Identificatiemethode</b>	Vaststelling met monstername
<b>Destructieve handeling voor identificatie</b>	Nee

- Zorg voor een veilig beheer en verwijder dit asbestmateriaal wanneer het bij werken eenvoudig bereikbaar wordt. Controleer de toestand jaarlijks op wijzigingen.

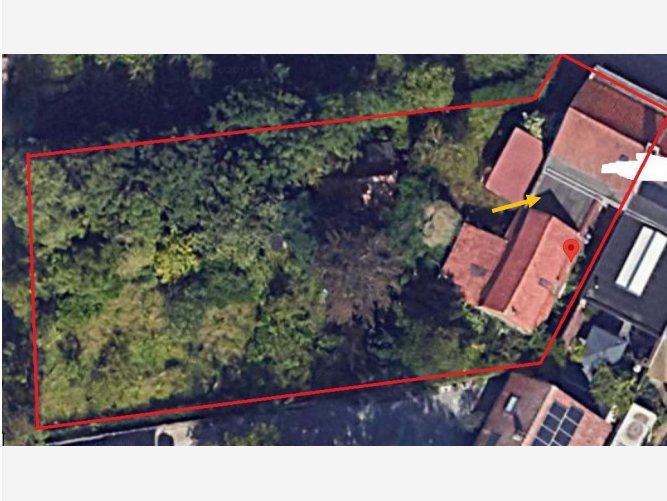
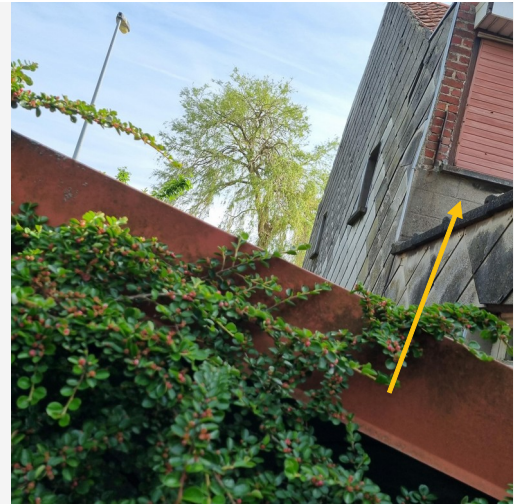
Zorgvuldig beheren

Eindbeoordeling materiaalrisico	Laag materiaalrisico en/of verlaagde kans op vezelvrijgave
---------------------------------	--

Gebondenheid	Categorie 1: hechtgebonden in oorsprong
Asbestsoort (vezeltype)	Alleen chrysotiel
Asbestconcentratie	Laag (< 50%)
Afschermingsgraad van het gehele materiaal	Geheel of deels vrij aan de buitenlucht
Toestand van het materiaal	Licht beschadigd, licht verweerd. Intact materiaal type Pical – asbestboard of categorie III 'gebondenheid'

Beschrijving	Roofing platdak
Omgeving	Buiten
Primaire drager	Plat dak
Asbestmateriaal	Dak- en gevelbekleding - Roofing

<b>Bindmiddel van asbestmateriaal</b>	Bitumen (roofing, teer, asfalt)
<b>Gebondenheid op basis van bindmiddel</b>	Hecht
<b>Hoeveelheid (oppervlakte - aantal)</b>	<ul style="list-style-type: none"> <li>• 15,77 m<sup>2</sup> - 1 stuk</li> </ul>
<b>Totale oppervlakte</b>	15,77 m <sup>2</sup>
<b>Eenvoudig bereikbaar</b>	Ja
<b>Bevestigingswijze</b>	<ul style="list-style-type: none"> <li>• Verlijmd, ingegoten, versmeerd</li> </ul>
<b>Identificatiemethode</b>	<p>Vaststelling zonder monstername</p> <p>Motivatie: Op vraag van de eigenaar-opdrachtgever werd geen monstername uitgevoerd</p>
<b>Destructieve handeling voor identificatie</b>	Nee
<b>Opmerking</b>	<p>Er kon niet op een veilige manier een staal genomen worden van de roofing.</p> <p>Roofing kan niet worden bestempeld als niet asbesthoudend zonder staalname. Tijdens het plaatsbezoek kon er niet verzekerd worden dat het dak nog waterdicht is na staalname.</p> <p>Als de roofing wordt vernieuwd kan er eerst een staal genomen worden om na te gaan of het verdacht materiaal effectief asbesthoudend is. Vervolgens kan de aannemer met kennis van eenvoudige handeling het materiaal correct verhandelen</p>

- Zorg voor een veilig beheer. Vermijd het beschadigen van het asbestmateriaal. Controleer de toestand jaarlijks op wijzigingen.
- Verwijder dit asbestmateriaal zo snel mogelijk. Volg de toestand goed op.

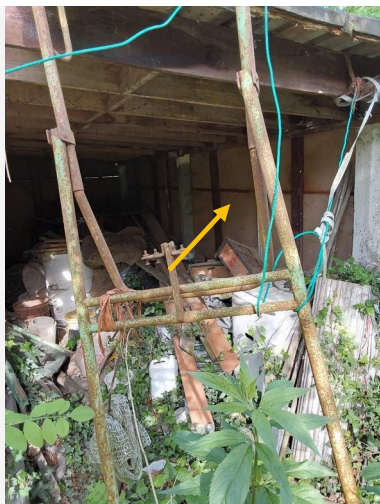
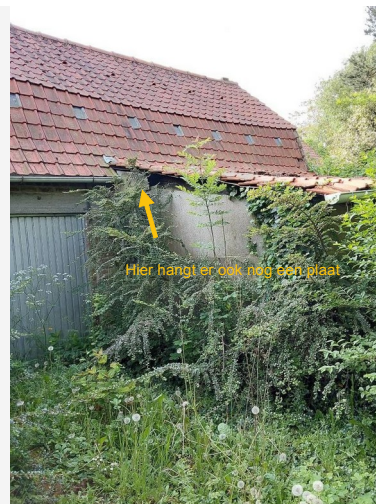
Zorgvuldig beheren

Wel opgepast! Als men deze plaatmateriaal verwijderd kunnen hiervan stalen genomen worden om het vermoeden te bevestigen. Dit werd tijdens het plaatsbezoek niet uitgevoerd omdat door de vegetatie niet dicht bij de platen geraakten. De platen waren wel verdacht tijdens het plaatsbezoek daarom werd er hiervan een bronfiche van opgesteld.

Eindbeoordeling materiaalrisico	Laag materiaalrisico en/of verlaagde kans op vezelvrijgave
---------------------------------	--

Gebondenheid	Categorie 1: hechtgebonden in oorsprong
Asbestsoort (vezeltype)	Crocidoliet aanwezig
Asbestconcentratie	Laag (< 50%)
Afschermingsgraad van het gehele materiaal	Geheel of deels vrij aan de buitenlucht
Toestand van het materiaal	Licht beschadigd, licht verweerd. Intact materiaal type Pical – asbestboard of categorie III 'gebondenheid'

Beschrijving	Zijplaat Tuinberging en garage
Omgeving	Buiten

<b>Primaire drager</b>	Wand buitenschil
<b>Asbestmateriaal</b>	Plaat, paneel, tablet - Type Menuiserite
<b>Bindmiddel van asbestmateriaal</b>	Cement
<b>Gebondenheid op basis van bindmiddel</b>	Hecht
<b>Hoeveelheid (oppervlakte - dikte - aantal)</b>	• 12,00 m <sup>2</sup> - 0,30 cm - 1 stuk
<b>Totaal volume</b>	0,036 m <sup>3</sup>
<b>Eenvoudig bereikbaar</b>	Ja
<b>Bevestigingswijze</b>	• Geschroefd
<b>Identificatiemethode</b>	Vaststelling zonder monstername
<b>Destructieve handeling voor identificatie</b>	Nee

- Verwijder dit asbestmateriaal zo snel mogelijk. Volg de toestand goed op.

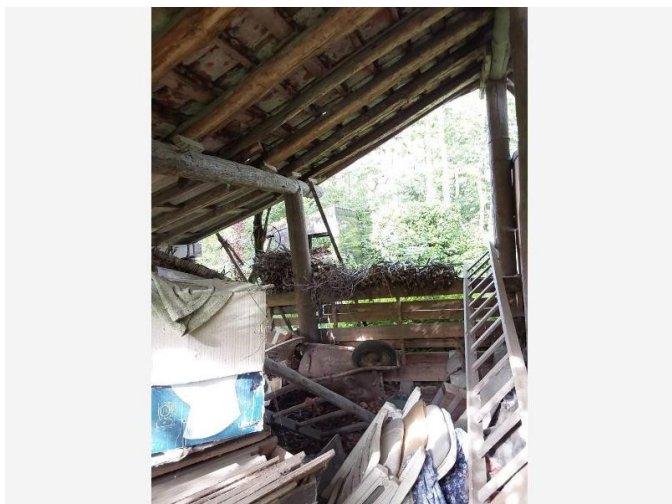
Situeringfoto

**Reden:** Materiaal in opslag

**Uitleg van de asbestdeskundige:** De volledige koterijen zijn volzet met heel wat losse materialen. Deze koterijen zijn ook niet steeds toegankelijk voor vegetatie. De belangrijkste factor is dat er niet op een veilige manier alle materialen doorzocht kunnen worden.

Vermoedelijk zijn er nog wat asbestverdachte materialen restanten aanwezig in de volle opslag. Er zijn verschillende foto's om aan te tonen dat er niet veilig een volledig beoordeling van de stockage kon gebeuren.

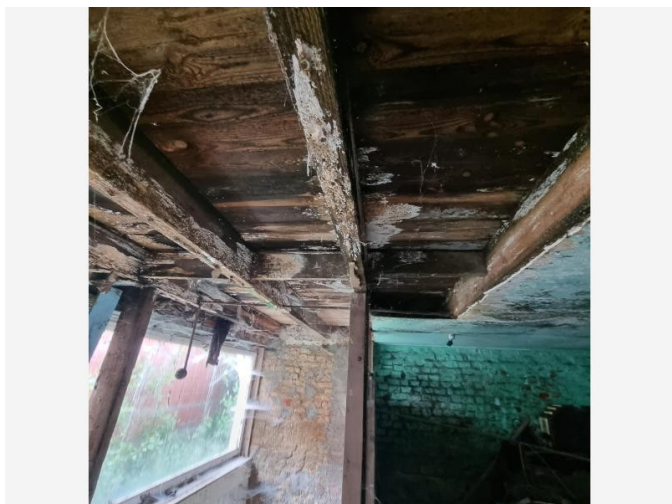
Situeringfoto

**Reden:** Er is geen volledige risicobeoordeling mogelijk

**Uitleg van de asbestdeskundige:** Vermoedelijk is er nog een zolderruimte aanwezig boven de garage maar er nergens geen toegang. Op de foto's kan je ook waarnemen dat in de roostering geen luik is voorzien om toegang tot de geven tot de ruimte boven de zolder.

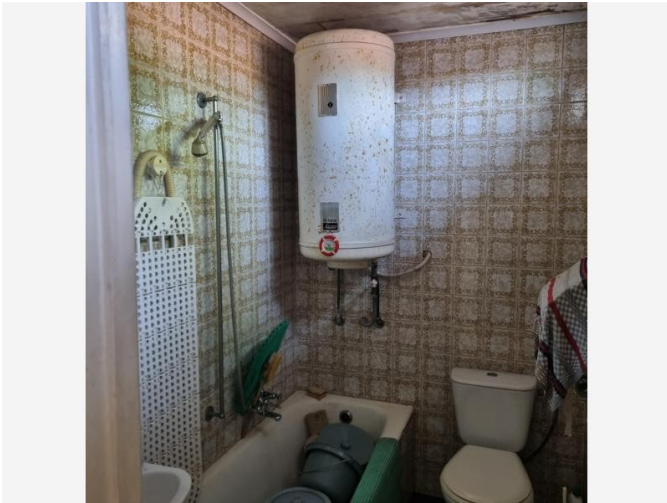
Vrije foto

De tegels konden niet verder onderzocht worden naar verlijming van de tegel. Dit behoort tot destructief onderzoek en dit is niet noodzakelijk voor dit attest. Bij het verwijderen van de tegels moet er aandacht worden gegeven dat er mogelijk asbestverdacht lijm werd gebruikt voor de bevestiging.

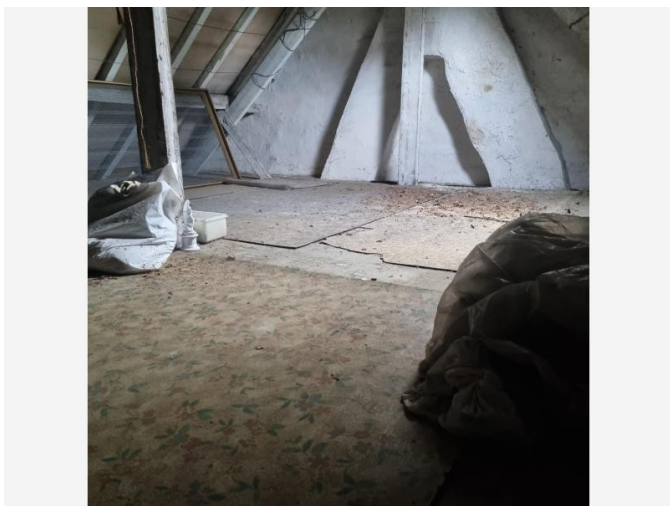
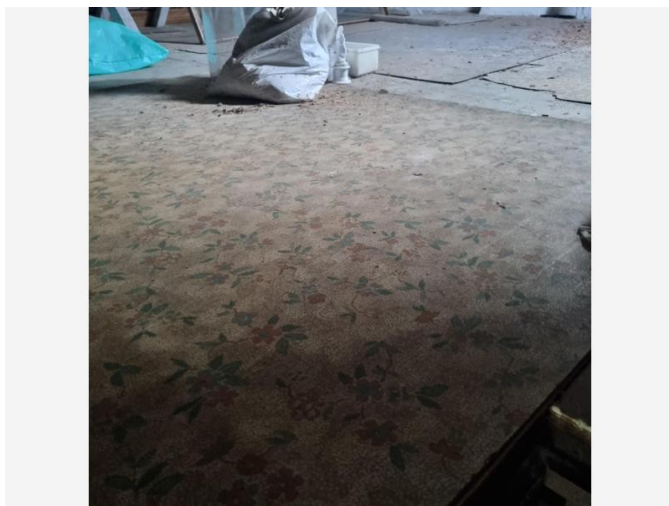
## Fiche 13: Vloerzeil zolder

Geen asbest

Beschrijving	Vloerzeil zolder
Omgeving	Binnen
Primaire drager	Vloer
Bindmiddel van materiaal	Kunststof of -hars
