Asbestinventarisatetest

Gullegemsesteenweg 48, 8501 Kortrijk

Attestnummer : 20241014-000373.001

Uitgegeven op : 14.10.2024

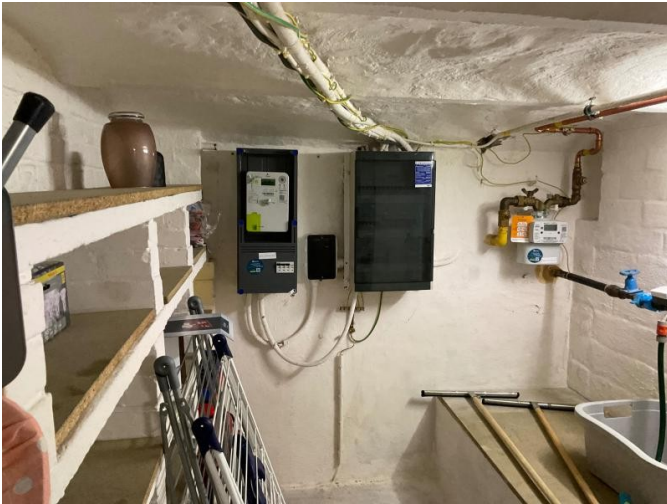
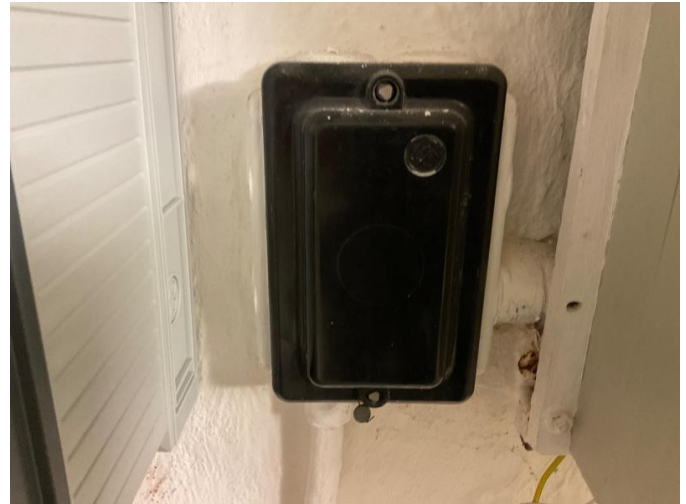
Het asbestmateriaal valt onder de mijlpaal van 2040.

Eindbeoordeling materiaalrisico	Laag materiaalrisico en/of verlaagde kans op vezelvrijgave
---------------------------------	--

Gebondenheid	Categorie 1: hechtgebonden in oorsprong
Asbestsoort (vezeltype)	Crocidoliet aanwezig
Asbestconcentratie	Laag (< 50%)
Afschermingsgraad van het gehele materiaal	Geheel of deels (ook) vrij aan de binnenlucht
Toestand van het materiaal	Onbeschadigd, niet verweerd

Beschrijving	BAKELIET
Omgeving	Binnen
Primaire drager	Communicatie en elektrische infrastructuur en uitrusting
Asbestmateriaal	Plaat, paneel, tablet - Type Bakeliet
Bindmiddel van asbestmateriaal	Kunststof of -hars
Gebondenheid op basis van bindmiddel	Hecht
Hoeveelheid (oppervlakte - dikte - aantal)	<ul style="list-style-type: none">• 0,30 m² - 1,00 cm - 1 stuk
Totaal volume	0,003 m ³
Eenvoudig bereikbaar	Ja
Bevestigingswijze	<ul style="list-style-type: none">• Geschroefd
Identificatiemethode	Vaststelling zonder monsternamen
Destructieve handeling voor identificatie	Nee
Opmerking	Betreft onderdelen in de elektrische kringen, zoals: stopcontacten, schakelaars, elektriciteitskasten en dergelijke meer. De hoeveelheid is louter indicatief.

- Zorg voor een veilig beheer. Vermijd het beschadigen van het asbestmateriaal. Controleer de toestand jaarlijks op wijzigingen.

- Eenvoudige handelingen: mag via doe-het-zelf of door werknemer(s) met opleidingsattest eenvoudige handelingen
Betreft een hechtgebonden toepassing. De toepassing zorgvuldig verwijderen, zonder wijzigingen aan te brengen in de huidige toestand van het materiaal. De toepassing niet breken en/of beschadigen. Verwijder de toepassing a.d.h.v. eenvoudige handelingen en voorzie de nodige PBM's. Opleid personeel wordt aanbevolen. Hechtgebonden toepassingen, die een wijziging van hun huidige toestand ondergaan door de saneringshandelingen, dienen door een erkend asbestverwijderaar verwijderd te worden.

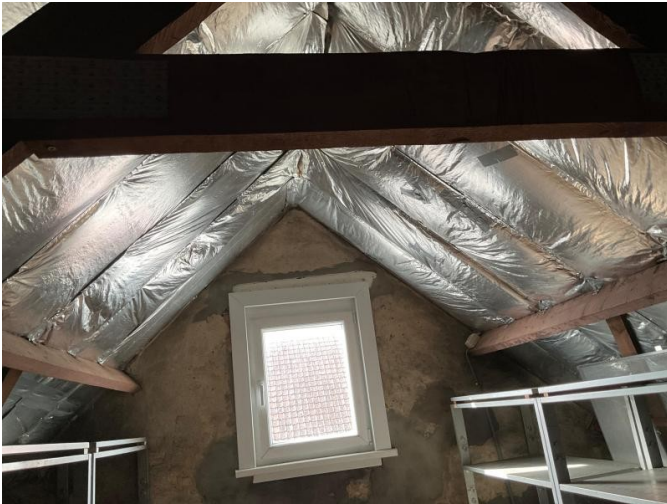
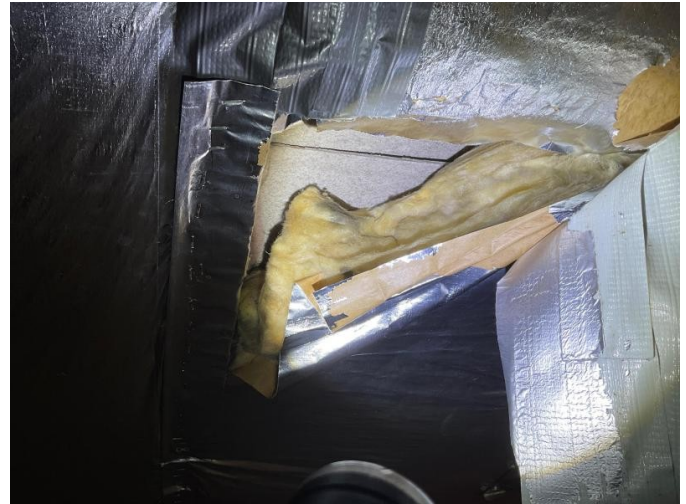
Het asbestmateriaal valt onder de mijlpaal van 2040.

Eindbeoordeling materiaalrisico	Zeer laag materiaalrisico en/of zeer lage kans op vezelvrijgave
---------------------------------	---

Gebondenheid	Categorie 1: hechtgebonden in oorsprong
Asbestsoort (vezeltype)	Alleen chrysotiel
Asbestconcentratie	Laag (< 50%)
Afschermingsgraad van het gehele materiaal	Enkel randen niet afgeschermd maar geen contact met binnenluchtstromen
Toestand van het materiaal	Licht beschadigd, licht verweerd. Intact calciumsilicaatmateriaal of categorie III 'gebondenheid'

#	Type	Referentie	Resultaat
2.1	Puntmonster	M3	Chrysotiel

Beschrijving	ONDERDAK
Omgeving	Binnen
Primaire drager	Schuin dak
Asbestmateriaal	Plaat, paneel, tablet - Type Menuiserite
Bindmiddel van asbestmateriaal	Cement
Gebondenheid op basis van bindmiddel	Hecht
Hoeveelheid (oppervlakte - dikte - aantal)	<ul style="list-style-type: none">• 40,00 m² - 0,20 cm - 1 stuk
Totaal volume	0,08 m ³
Eenvoudig bereikbaar	Nee <ul style="list-style-type: none">• Het asbestmateriaal is bedekt (uitgezonderd laag verf, coating, behang, kunststof, textiel) en het wegnemen van het bedekkende materiaal kan niet zonder het bedekkende materiaal te beschadigen.
Bevestigingswijze	<ul style="list-style-type: none">• Geklemd• Geschroefd• Genageld, geniet
Identificatiemethode	Vaststelling met monstername
Destructieve handeling voor identificatie	Nee
Opmerking	De hoeveelheid is louter indicatief

- Zorg voor een veilig beheer. Vermijd het beschadigen van het asbestmateriaal. Controleer de toestand jaarlijks op wijzigingen.
- Zorg voor een veilig beheer en verwijder dit asbestmateriaal wanneer het bij werken eenvoudig bereikbaar wordt. Controleer de toestand jaarlijks op wijzigingen.
- Hemelwater dat afspoelt van asbestcement daken of gevels kan asbestdeeltjes bevatten. Gebruik het enkel voor gesloten circuits (bv. spoelen toiletten). Reinig na het vervangen van het dak of de gevel de dakgoten en regenwaterput of -ton om asbesthoudend sediment of slib te verwijderen

- Eenvoudige handelingen: mag via doe-het-zelf of door werknemer(s) met opleidingsattest eenvoudige handelingen
Betreft een hechtgebonden toepassing. De toepassing zorgvuldig verwijderen, zonder wijzigingen aan te brengen in de huidige toestand van het materiaal. De toepassing niet breken en/of beschadigen. Verwijder de toepassing a.d.h.v. eenvoudige handelingen en voorzie de nodige PBM's. Opleid personeel wordt aanbevolen. Hechtgebonden toepassingen, die een wijziging van hun huidige toestand ondergaan door de saneringshandelingen, dienen door een erkend asbestverwijderaar verwijderd te worden.

- Eenvoudige handelingen: enkel door erkend asbestverwijderaar
Betreft een hechtgebonden toepassing. De toepassing zorgvuldig verwijderen, zonder wijzigingen aan te brengen in de huidige toestand van het materiaal. De toepassing niet breken en/of beschadigen. Verwijder de toepassing a.d.h.v. eenvoudige handelingen en voorzie de nodige PBM's. Hechtgebonden toepassingen, die een wijziging van hun huidige toestand ondergaan door de saneringshandelingen, dienen door een erkend asbestverwijderaar verwijderd te worden.

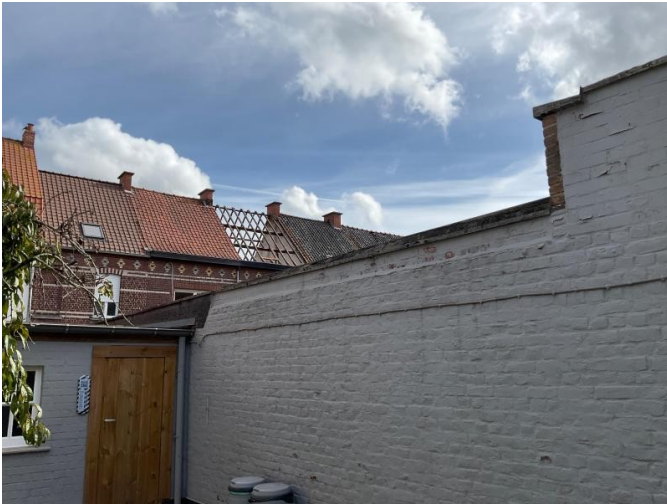
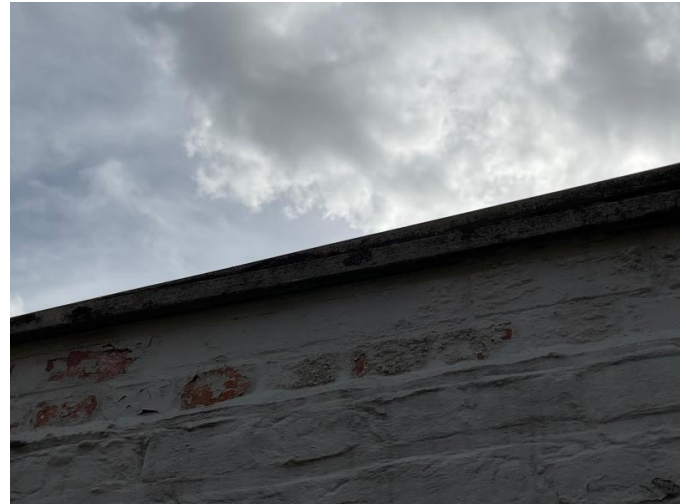
Het asbestmateriaal valt onder de mijlpaal van 2040.

Eindbeoordeling materiaalrisico	Laag materiaalrisico en/of verlaagde kans op vezelvrijgave
---------------------------------	--

Gebondenheid	Categorie 1: hechtgebonden in oorsprong
Asbestsoort (vezeltype)	Crocidoliet aanwezig
Asbestconcentratie	Laag (< 50%)
Afschermingsgraad van het gehele materiaal	Geheel of deels vrij aan de buitenlucht
Toestand van het materiaal	Licht beschadigd, licht verweerd. Intact calciumsilicaatmateriaal of categorie III 'gebondenheid'

Beschrijving	DEKSTEEN
Omgeving	Buiten
Primaire drager	Afboording, omheining...
Asbestmateriaal	Deksteen, muurkap - Hol
Bindmiddel van asbestmateriaal	Cement
Gebondenheid op basis van bindmiddel	Hecht
Hoeveelheid (oppervlakte - dikte - aantal)	<ul style="list-style-type: none">• 4,00 m² - 1,00 cm - 1 stuk
Totaal volume	0,04 m ³
Eenvoudig bereikbaar	Ja
Bevestigingswijze	<ul style="list-style-type: none">• Geklemd• Verlijmd, ingegoten, versmeerd
Identificatiemethode	Vaststelling zonder monsternamen
Destructieve handeling voor identificatie	Nee
Opmerking	Gemeenschappelijke muur. De hoeveelheid is louter indicatief.

- Zorg voor een veilig beheer. Vermijd het beschadigen van het asbestmateriaal. Controleer de toestand jaarlijks op wijzigingen.

- Eenvoudige handelingen: mag via doe-het-zelf of door werknemer(s) met opleidingsattest eenvoudige handelingen
Betreft een hechtgebonden toepassing. De toepassing zorgvuldig verwijderen, zonder wijzigingen aan te brengen in de huidige toestand van het materiaal. De toepassing niet breken en/of beschadigen. Verwijder de toepassing a.d.h.v. eenvoudige handelingen en voorzie de nodige PBM's. Opleid personeel wordt aanbevolen. Hechtgebonden toepassingen, die een wijziging van hun huidige toestand ondergaan door de saneringshandelingen, dienen door een erkend asbestverwijderaar verwijderd te worden.

- Eenvoudige handelingen: enkel door erkend asbestverwijderaar
Betreft een hechtgebonden toepassing. De toepassing zorgvuldig verwijderen, zonder wijzigingen aan te brengen in de huidige toestand van het materiaal. De toepassing niet breken en/of beschadigen. Verwijder de toepassing a.d.h.v. eenvoudige handelingen en voorzie de nodige PBM's. Hechtgebonden toepassingen, die een wijziging van hun huidige toestand ondergaan door de saneringshandelingen, dienen door een erkend asbestverwijderaar verwijderd te worden.

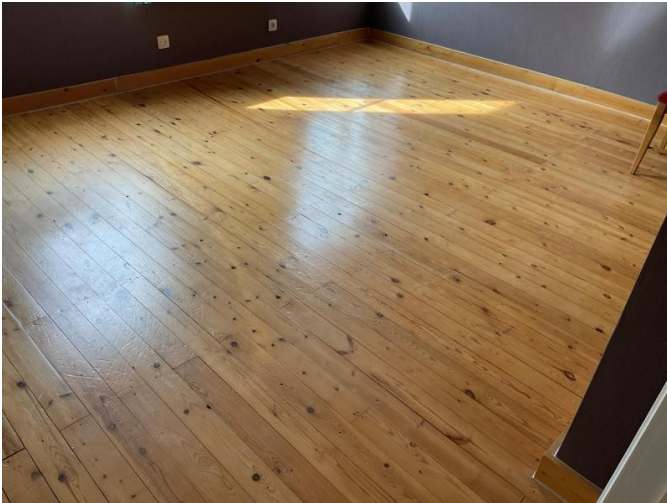
De laminaat/ parket is niet asbestverdacht bevonden. Bij renovatie en/of sloop onderzoek verrichten naar de aanwezigheid van asbesthoudende toepassingen in de onderliggende lagen.

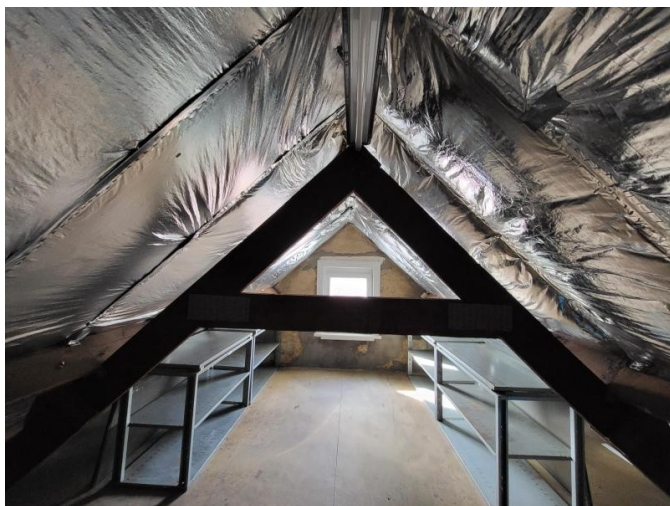
Geen asbestverdachte toepassingen visueel zichtbaar op de zolder.

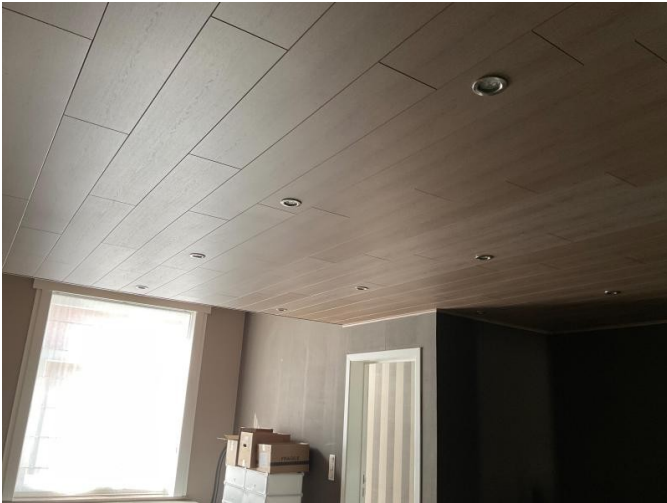
Verlaagd plafond kunnen inspecteren, deze toepassing werd niet bemonsterd. Geen risicoanalyse mogelijk van de onderliggende materialen. Bij renovatie en/of sloop onderzoek verichten naar de aanwezigheid van asbestverdachte toepassingen die zich achter het verlaagd plafond kunnen bevinden

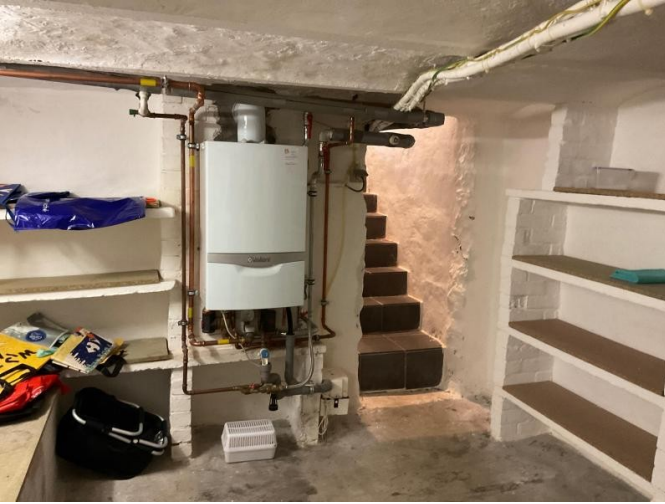
Geen asbestverdachte toepassingen visueel zichtbaar in de private kelder buiten de bakeliet

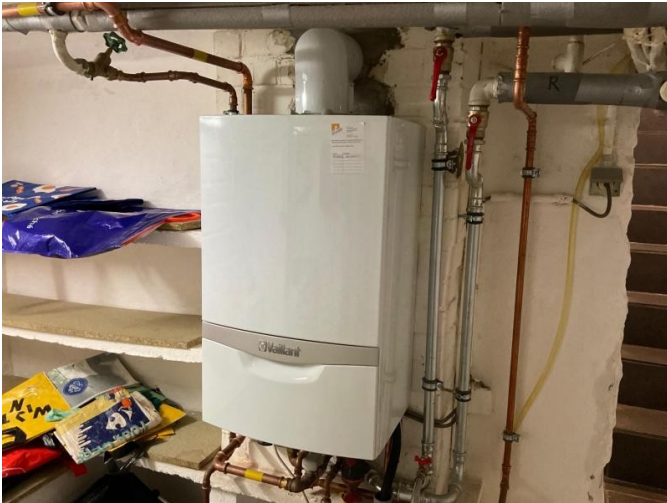
Recente cv-ketel kunnen vaststellen, bij renovatie en/of sloop onderzoek verrichten naar de aanwezigheid van asbestverdachte koorden of buizen.

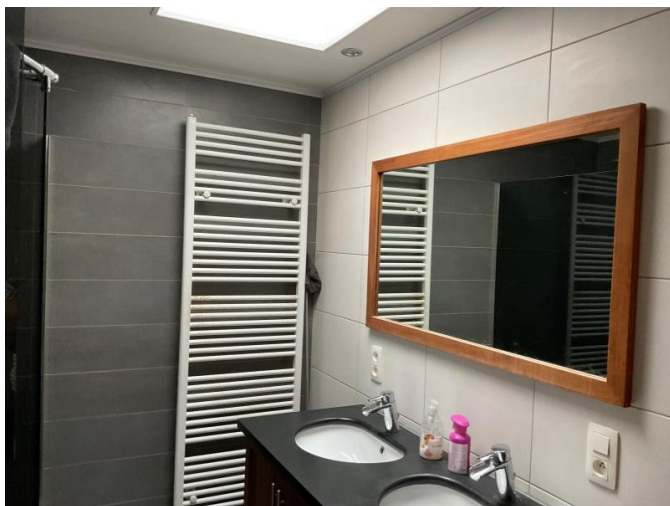
Deze tegels zijn als niet asbestverdacht bevonden. Bij renovatie en/of sloop onderzoek verrichten naar de aanwezigheid van asbesthoudende toepassingen in de onderliggende lagen.

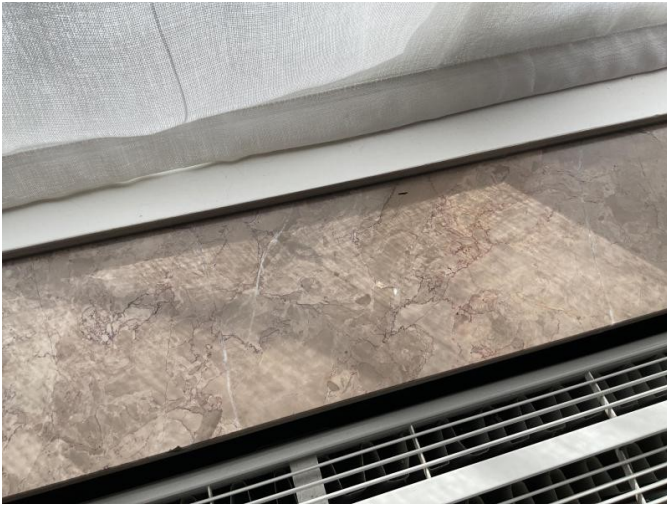
De vensterbanken (binnen) zijn als niet asbestverdacht bevonden.

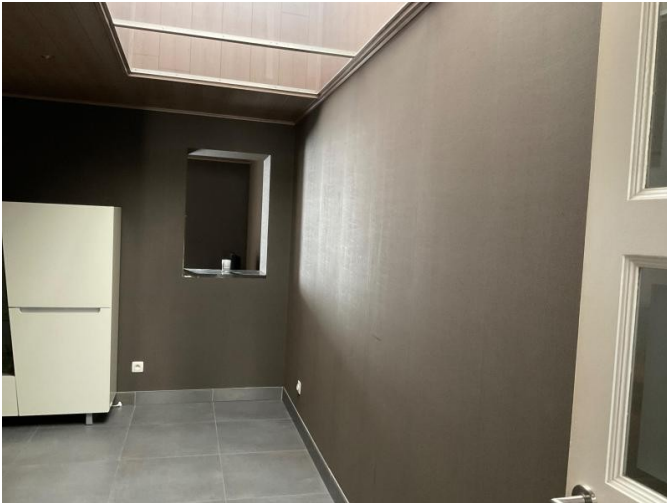
Voorzetwand kunnen inspecteren, deze toepassing werd niet bemonsterd. Geen risicoanalyse mogelijk van de onderliggende materialen. Bij renovatie en/of sloop onderzoek verichten naar de aanwezigheid van asbestverdachte toepassingen die zich achter de voorzetwand kunnen bevinden.

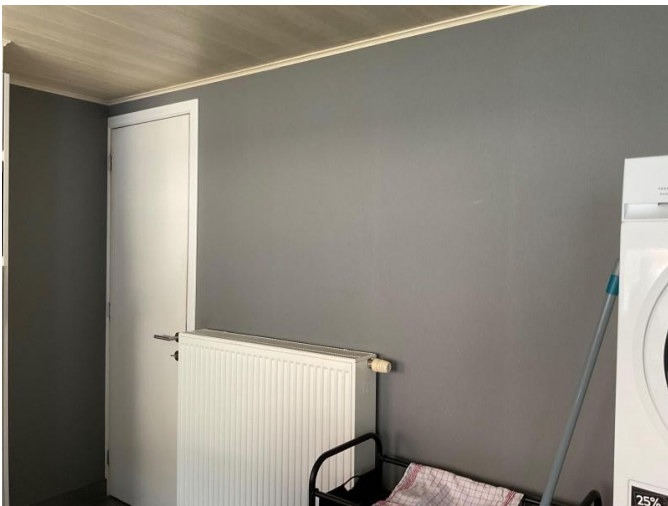
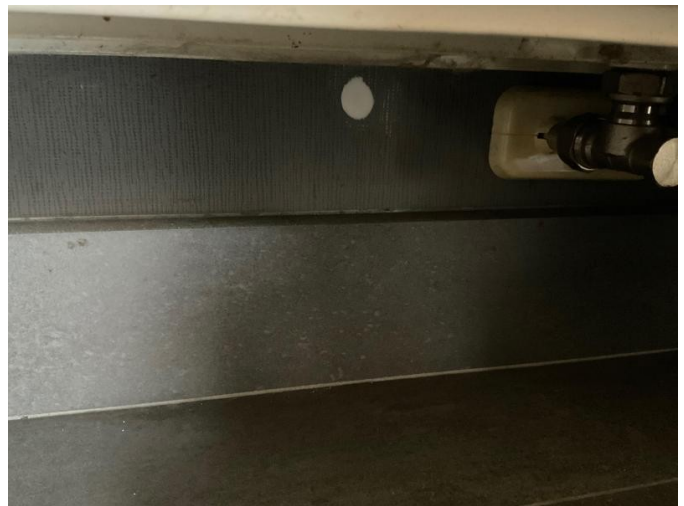
Geen asbest

#	Type	Referentie	Resultaat
13.1	Mengmonster	MM01	Geen asbest

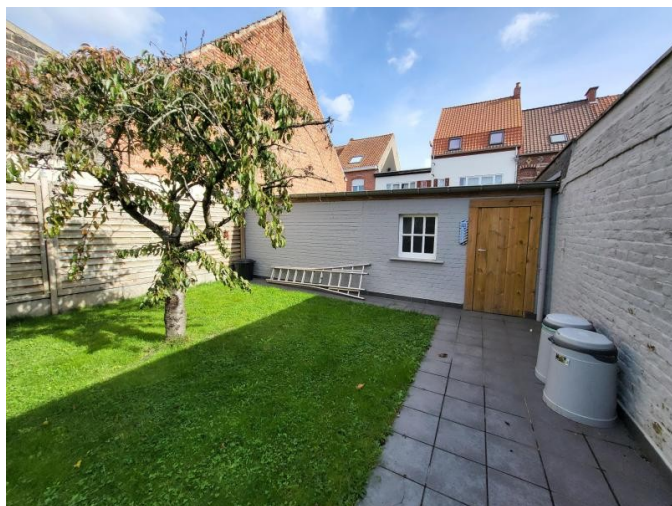
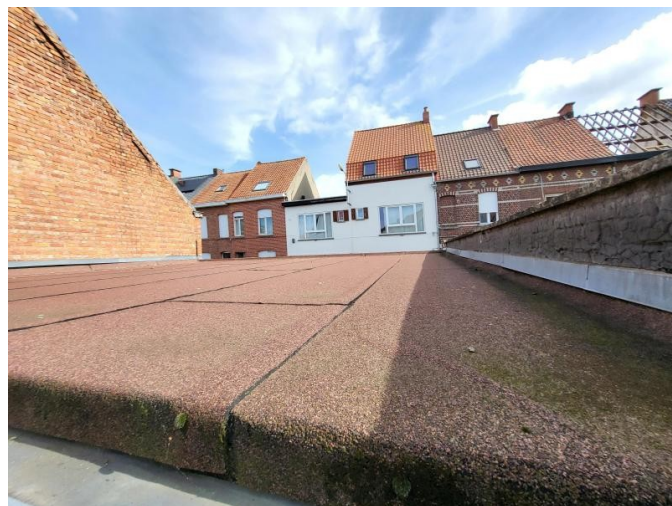
Fiche 14: ROOFING PLAT DAK GARAGE

Geen asbest

#	Type	Referentie	Resultaat
14.1	Puntmonster	M5	Geen asbest

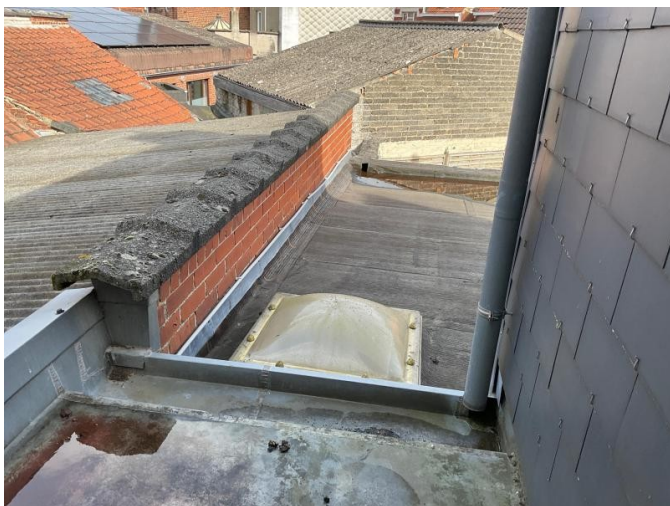
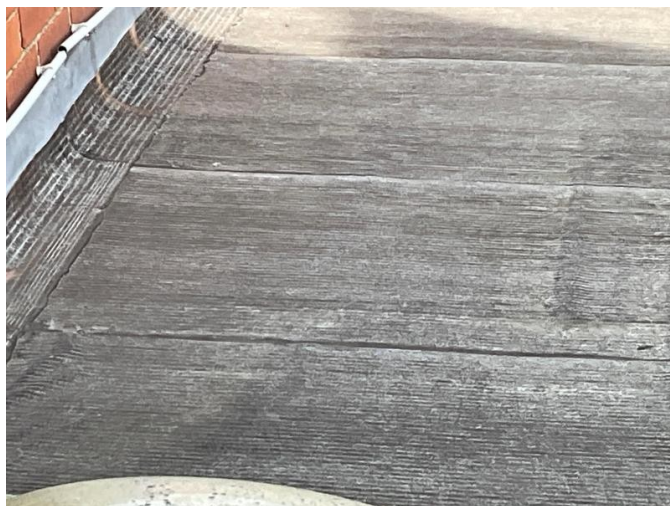
Fiche 15: ROOFING PLAT DAK

Geen asbest

#	Type	Referentie	Resultaat
15.1	Puntmonster	M4	Geen asbest

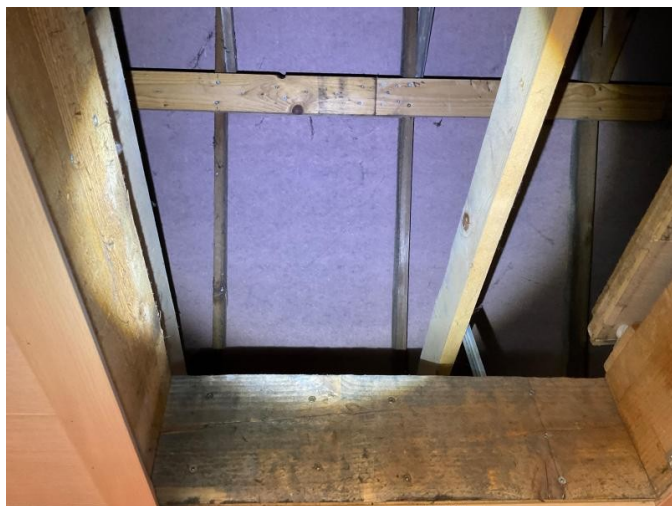
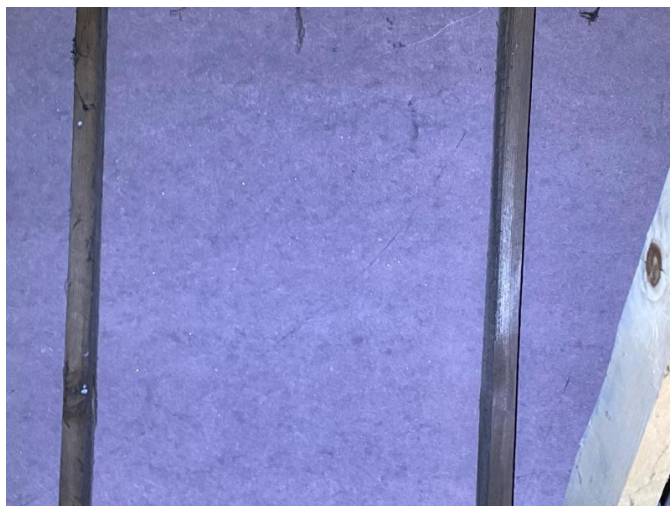
Fiche 16: ONDERDAK ROOD

Geen asbest

#	Type	Referentie	Resultaat
16.1	Puntmonster	M2	Geen asbest

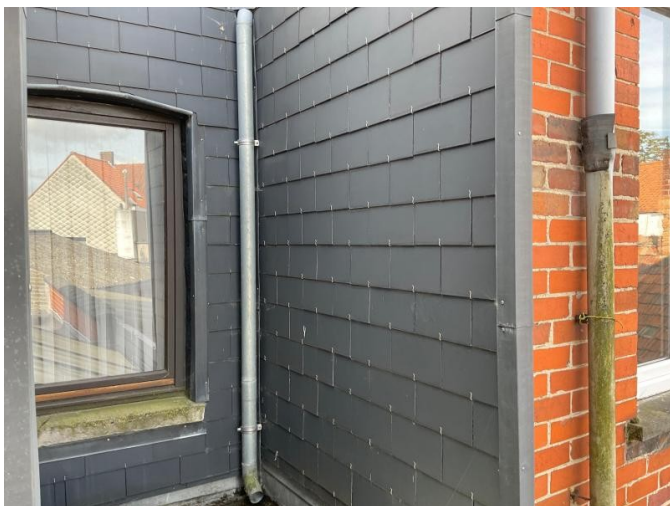
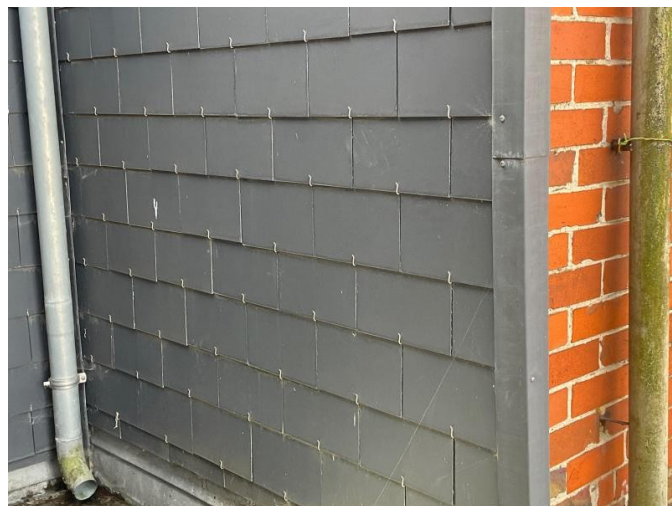
Geen asbest

#	Type	Referentie	Resultaat
17.1	Puntmonster	M6	Geen asbest
