Asbestinventarisatetest

Walleweg 6, 8510 Kortrijk

Attestnummer : 20241015-000363.000

Uitgegeven op : 15.10.2024

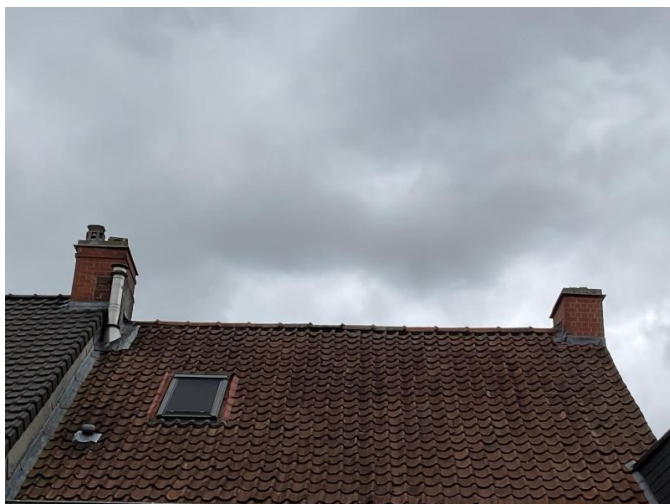
Situeringfoto

Tijdelijke beperking

Reden: Er is geen volledige risicobeoordeling mogelijk

Uitleg van de asbestdeskundige: Geen volledige risicoanalyse mogelijk, bij renovatie en/of sloop onderzoek verrichten naar de aanwezigheid van asbesthoudende toepassingen in de schouw.

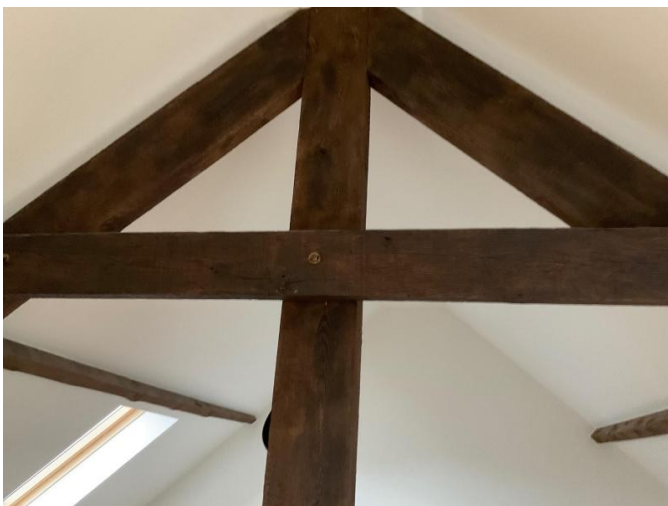
Situeringfoto

Tijdelijke beperking

Reden: Het te onderzoeken materiaal situeert zich hoger dan 3,50 m te rekenen vanaf een veilige ondergrond

Uitleg van de asbestdeskundige: Geen volledige risicoanalyse mogelijk.

(Asbest)materiaal	Geen volledige risicoanalyse mogelijk.
Karakterisatie	Asbest (verdacht)
Primaire drager	Schuin dak

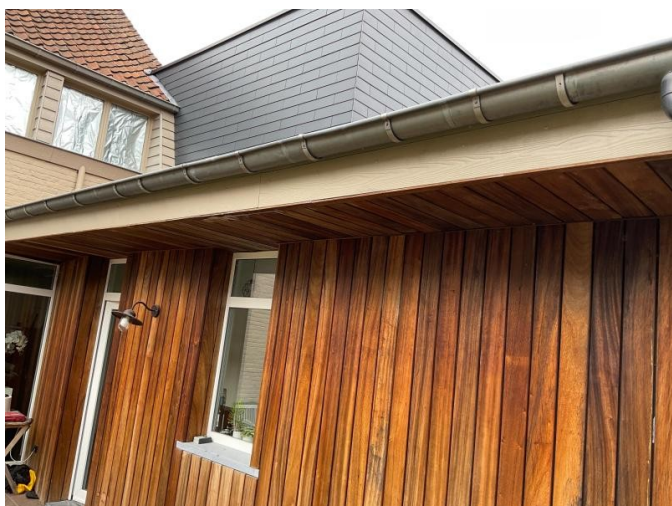
Situeringfoto

Tijdelijke beperking

Reden: Er is geen volledige risicobeoordeling mogelijk

Uitleg van de asbestdeskundige: Dakoversteek is volledig afgewerkt, bij renovatie en/of sloop onderzoek verrichten naar de aanwezigheid van asbestverdachte toepassingen in de onderliggende materialen.

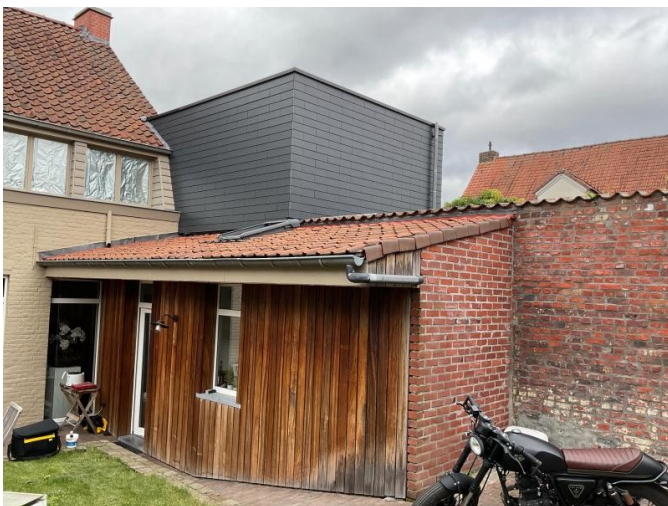
Vrije foto

Bij het inspecteren van het onderdak dmv optillen van een dakpan was doek zichtbaar. Het doek is niet asbestverdacht bevonden. De rest van het onderdak is niet waarneembaar. Indien er een onderdak in plaatvorm (type Menuiserite) aanwezig is kan deze toepassing enkel a.d.h.v. een negatief labocertificaat als asbestvrij beschouwd worden. Bij renovatie of sloop verder onderzoek verrichten naar de samenstelling van de toepassing tot op de drager.

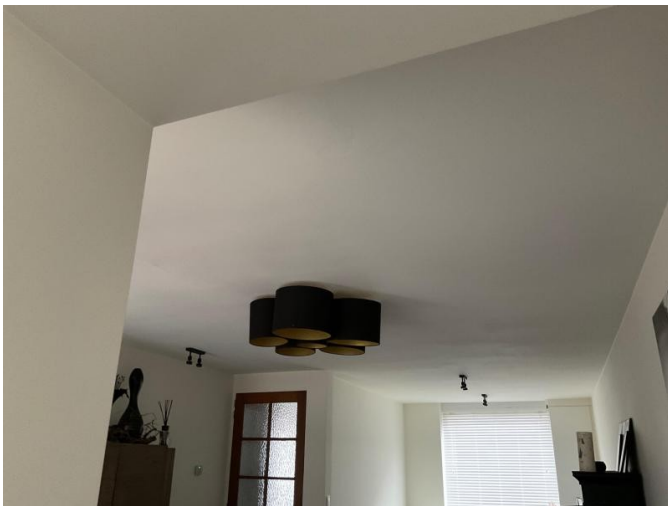
Vrije foto

Verlaagd plafond kunnen inspecteren, deze toepassing werd niet bemonsterd. Geen risicoanalyse mogelijk van de onderliggende materialen. Bij renovatie en/of sloop onderzoek verichten naar de aanwezigheid van asbestverdachte toepassingen die zich achter het verlaagd plafond kunnen bevinden

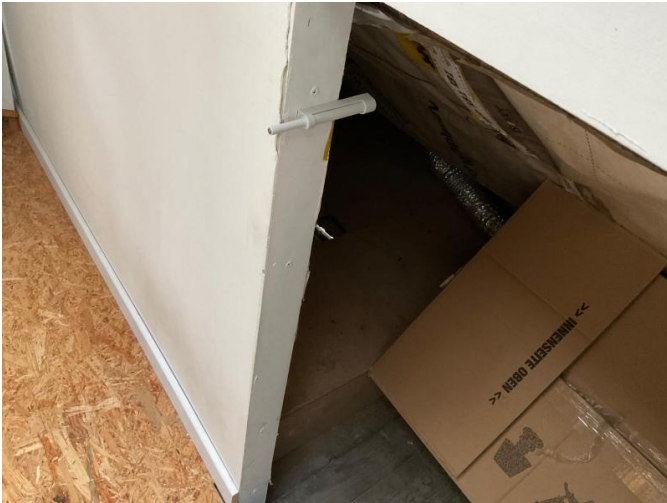
Vrije foto

Voorzetwand kunnen inspecteren, deze toepassing werd niet bemonsterd. Geen risicoanalyse mogelijk van de onderliggende materialen. Bij renovatie en/of sloop onderzoek verichten naar de aanwezigheid van asbestverdachte toepassingen die zich achter de voorzetwand kunnen bevinden.

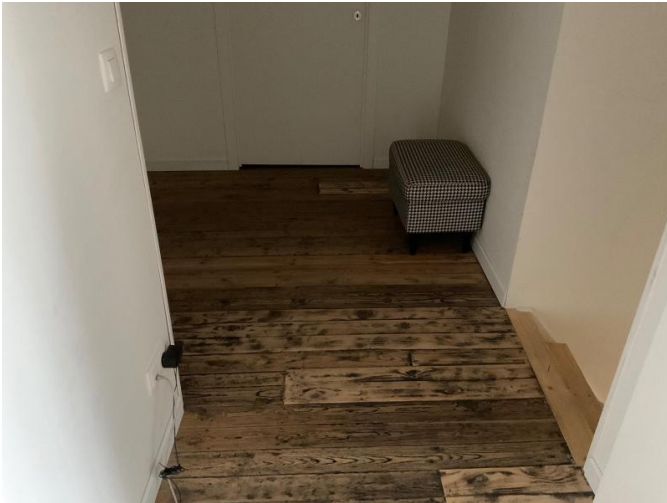
Vrije foto

De laminaat/ parket is niet asbestverdacht bevonden. Bij renovatie en/of sloop onderzoek verrichten naar de aanwezigheid van asbesthoudende toepassingen in de onderliggende lagen.

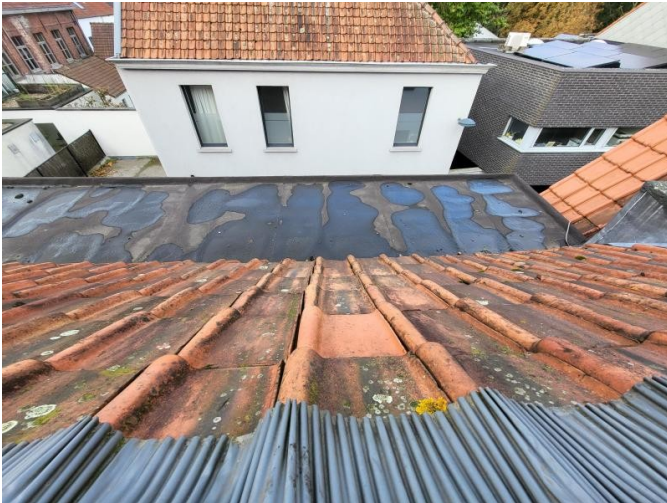
Vrije foto

De roofing is als niet verdacht bevonden door middel van bewijsmateriaal (factuur). Geen risicoanalyse mogelijk van de onderliggende materialen. Bij renovatie en/of sloop onderzoek verrichten naar de aanwezigheid van asbesthoudende toepassingen in de onderliggende lagen.

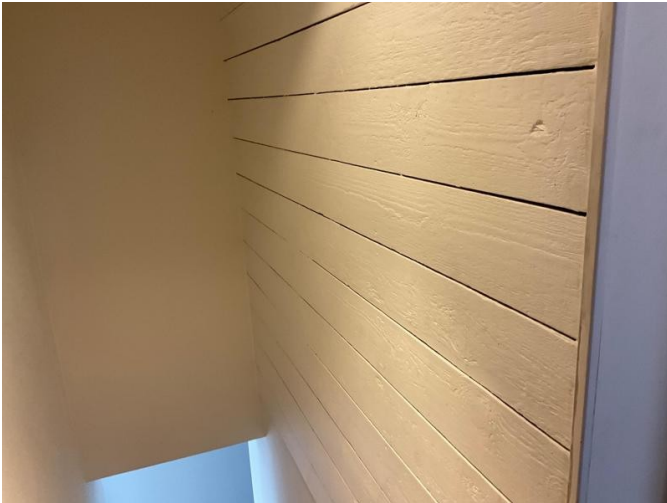
Vrije foto

Deze toepassing is als niet asbestverdacht bevonden. Bij renovatie en/of sloop onderzoek verrichten naar de aanwezigheid van asbestverdachte toepassingen in de onderliggende materialen.

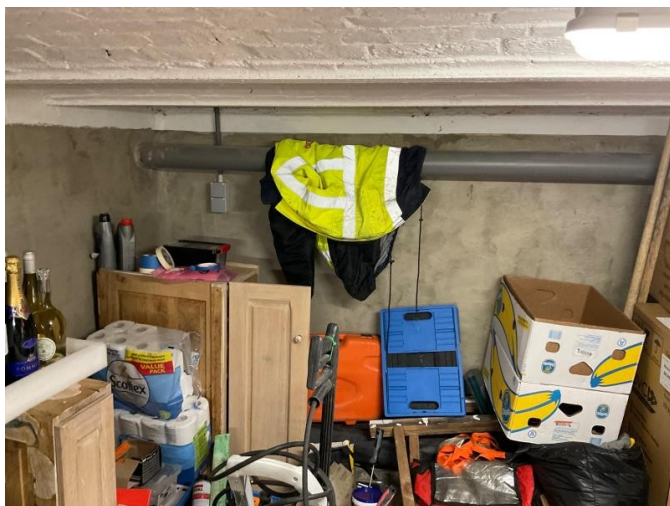
Vrije foto

Geen asbestverdachte toepassingen visueel zichtbaar in de private kelder.

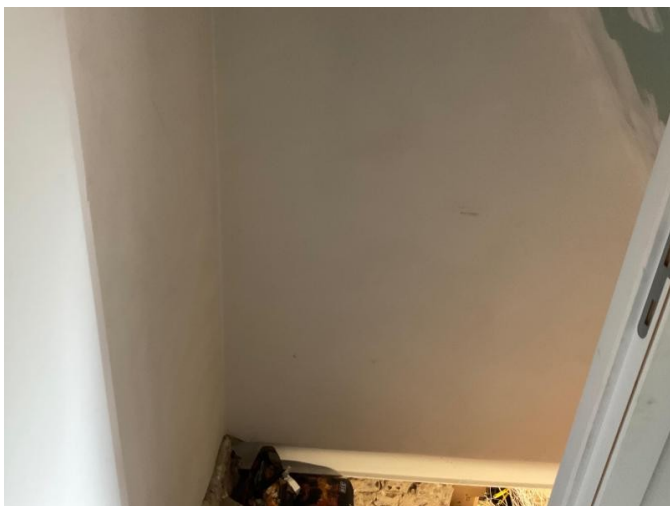
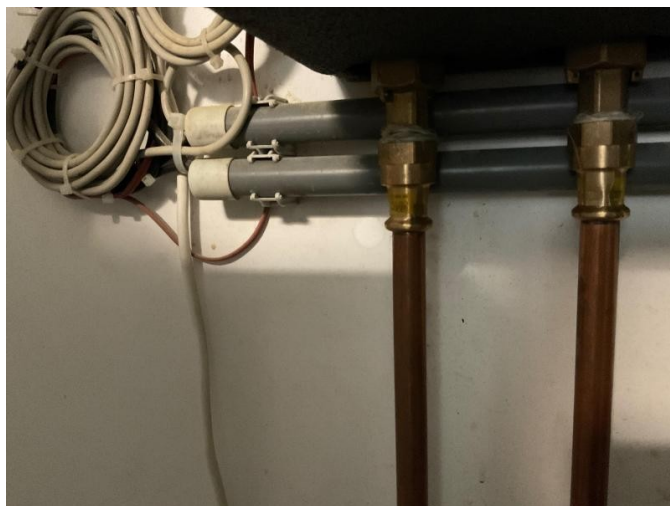
Geen asbest

#	Type	Referentie	Resultaat
12.1	Mengmonster	MM01	Geen asbest

Beschrijving	PLEISTER MUREN
Omgeving	Binnen
Primaire drager	Binnenwand
Bindmiddel van materiaal	Gips - kalk
Gebondenheid op basis van bindmiddel	Niet-hechtgebonden
Hoeveelheid (oppervlakte - dikte - aantal)	• 90,00 m ² - 0,50 cm - 1 stuk
Totaal volume	0,45 m ³
Identificatiemethode	Vaststelling met monstername
Destructieve handeling voor identificatie	Nee
Opmerking	Indien aanwezig een monstername in een individuele ruimte, een natte ruimte (badkamer, keuken), een stookplaats en een trappenhal. De hoeveelheid is louter indicatief.

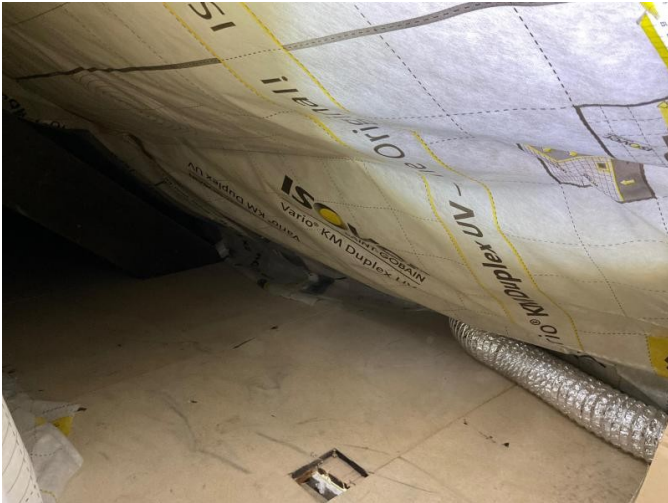
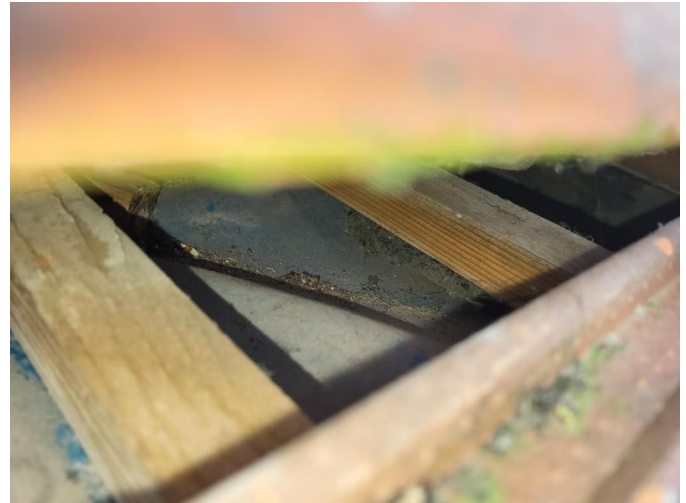
Geen asbest

#	Type	Referentie	Resultaat
13.1	Puntmonster	M2	Geen asbest

Beschrijving	ONDERDAK (GEDEELTELIJK ZICHTBAAR)
Omgeving	Binnen
Primaire drager	Schuin dak
Bindmiddel van materiaal	Cement
Gebondenheid op basis van bindmiddel	Hecht
Hoeveelheid (oppervlakte - dikte - aantal)	• 80,00 m ² - 0,20 cm - 1 stuk
Totaal volume	0,16 m ³
Identificatiemethode	Vaststelling met monstername
Destructieve handeling voor identificatie	Nee
Opmerking	<p>Het onderdak is deels inspecteerbaar mits optillen van een dakpan via de dakgoot en/of het dakraam. Geen risicobeoordeling mogelijk van het volledige onderdak. Verder onderzoek verrichten naar de samenstelling van de toepassing tot op de drager. Dit bij renovatie en/of sloop.</p> <p>De hoeveelheid is louter indicatief.</p>
