Asbestinventarisatetest

Kreupelstraat 22, 8510 Kortrijk

Attestnummer : 20230207-000590.000

Niet-asbestveilig

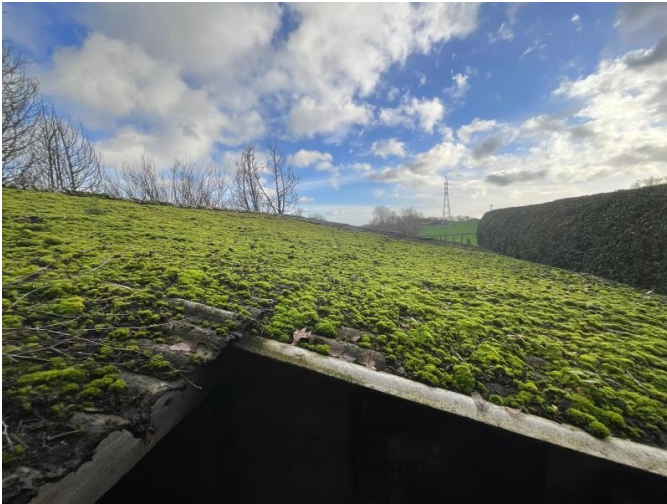
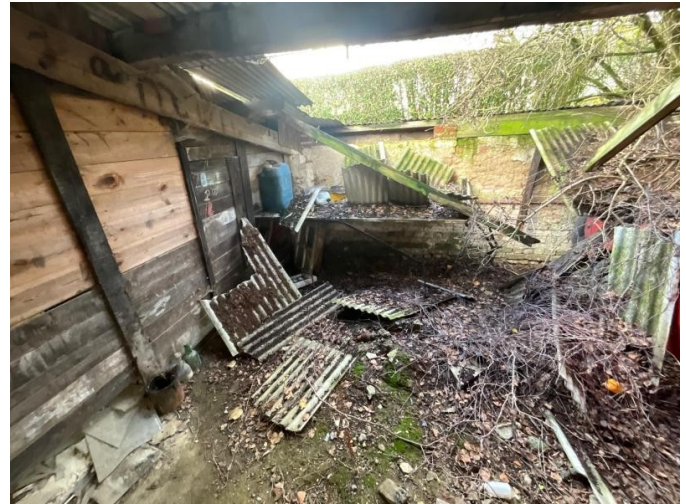
Eindbeoordeling materiaalrisico	Hoog materiaalrisico en/of hoge kans op vezelvrijgave
---------------------------------	---

Gebondenheid	Categorie 1: hechtgebonden in oorsprong
Asbestsoort (vezeltype)	Crocidoliet aanwezig
Asbestconcentratie	Laag (< 50%)
Afschermingsgraad van het gehele materiaal	Geheel of deels vrij aan de buitenlucht
Toestand van het materiaal	Zwaar beschadigd, zwaar verweerd

Beschrijving	Golfplaten
Omgeving	Buiten
Primaire drager	Schuin dak
Asbestmateriaal	Dak- en gevelbekleding - Golfplaat
Bindmiddel van asbestmateriaal	Cement
Gebondenheid op basis van bindmiddel	Hecht
Hoeveelheid (oppervlakte - aantal)	<ul style="list-style-type: none">• 120,00 m² - 1 stuk
Totale oppervlakte	120,00 m ²
Eenvoudig bereikbaar	Ja
Bevestigingswijze	<ul style="list-style-type: none">• Los (al dan niet bedekt)• Geschroefd

Dringend verwijderen

- Verwijder dit asbestmateriaal zo snel mogelijk. Volg de toestand goed op.

- Eenvoudige handelingen: enkel door erkend asbestverwijderaar
De verwerking is te ver gevorderd

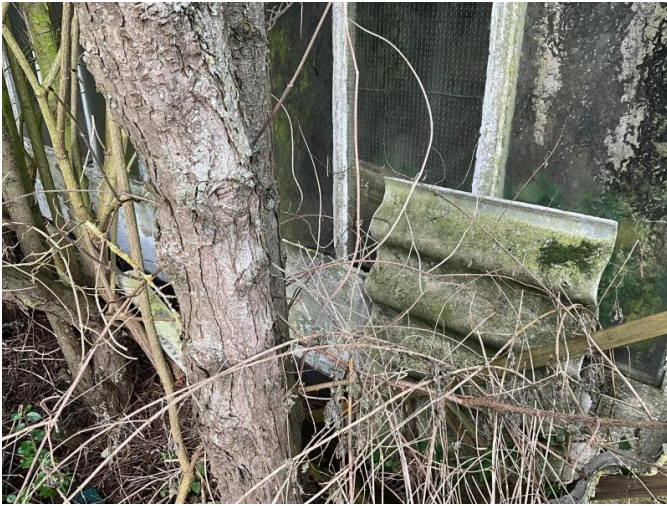
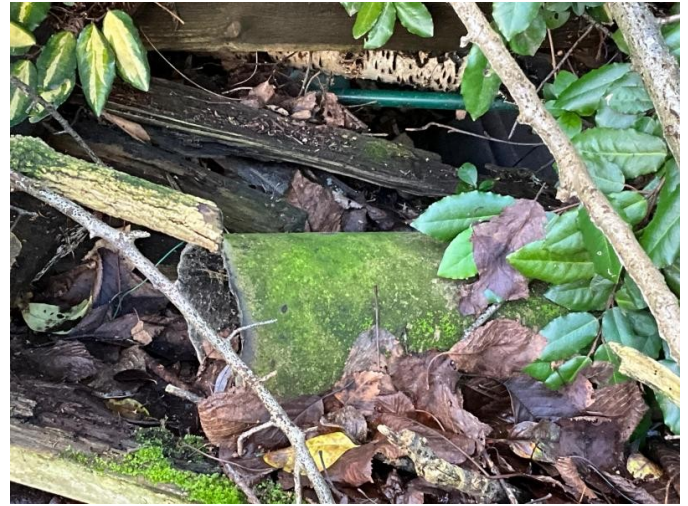
Beschrijving	Golfplaten
Type afvalstof	Betreft stock-voorraad of gedemonteerde asbestmaterialen
Aanwezige resten	Golfplaten, rookgasafvoeren, leien
Omgeving	Buiten
Primaire drager	Tuin
Asbestmaterialen	<ul style="list-style-type: none">• Dak- en gevelbekleding - Golfplaat• Dak- en gevelbekleding - Lei, shingle• Rookgaskanaal
Bindmiddel van asbestmateriaal	Cement
Gebondenheid op basis van bindmiddel	Hecht
Hoeveelheid (gewicht - aantal)	<ul style="list-style-type: none">• 120,00 kg - 1 stuk
Totaal gewicht	120,00 kg
Eenvoudig bereikbaar	Ja
Identificatiemethode	Vaststelling zonder monsternamen

Dringend verwijderen

- Verwijder het asbestafval.

- Eenvoudige handelingen: mag via doe-het-zelf of door werknemer(s) met opleidingsattest eenvoudige handelingen
Losliggend

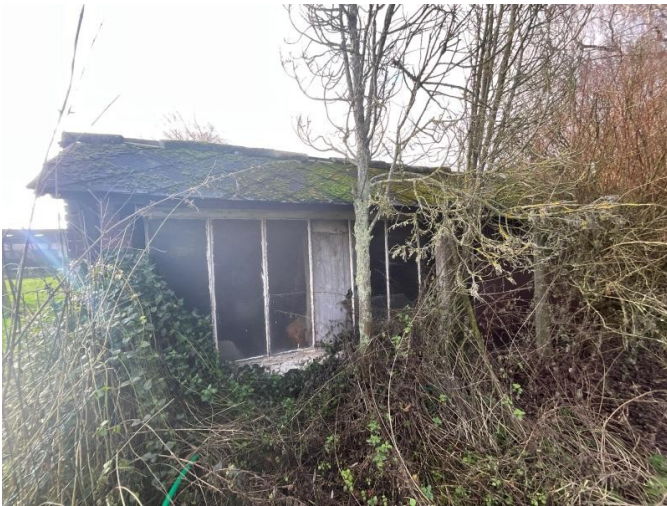
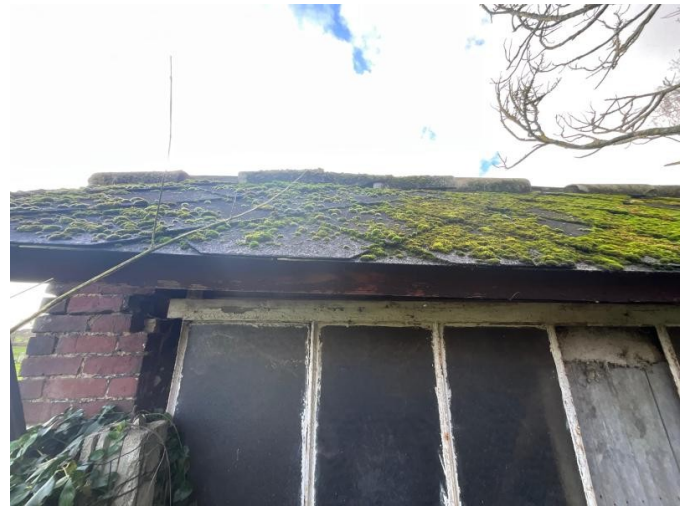
Eindbeoordeling materiaalrisico	Verhoogd materiaalrisico en/of verhoogde kans op vezelvrijgave
---------------------------------	--

Gebondenheid	Categorie 1: hechtgebonden in oorsprong
Asbestsoort (vezeltype)	Crocidoliet aanwezig
Asbestconcentratie	Laag (< 50%)
Afschermingsgraad van het gehele materiaal	Geheel of deels vrij aan de buitenlucht
Toestand van het materiaal	Matig beschadigd, matig verweerd

Beschrijving	Leien
Omgeving	Buiten
Primaire drager	Schuin dak
Asbestmateriaal	Dak- en gevelbekleding - Lei, shingle
Bindmiddel van asbestmateriaal	Cement
Gebondenheid op basis van bindmiddel	Hecht
Hoeveelheid (oppervlakte - aantal)	<ul style="list-style-type: none">• 16,00 m² - 1 stuk
Totale oppervlakte	16,00 m ²
Eenvoudig bereikbaar	Ja
Bevestigingswijze	<ul style="list-style-type: none">• Genageld, geniet
Identificatiemethode	Vaststelling zonder monsternamen

Verwijderen

- Verwijder dit asbestmateriaal zo snel mogelijk. Volg de toestand goed op.

- Eenvoudige handelingen: enkel door erkend asbestverwijderaar
Verwering is gevorderd

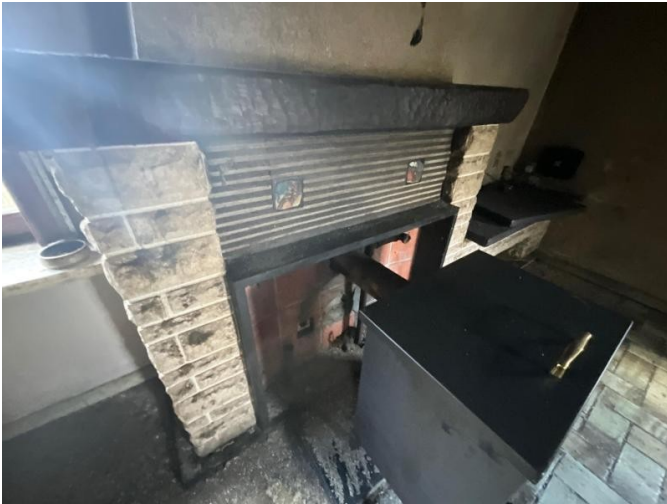
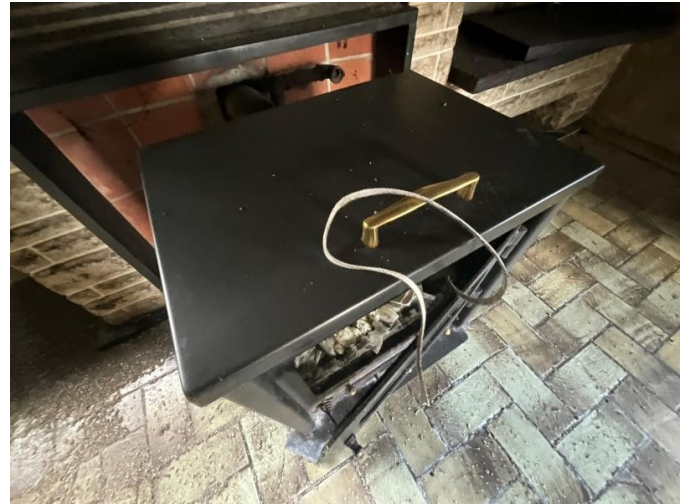
Eindbeoordeling materiaalrisico	Verhoogd materiaalrisico en/of verhoogde kans op vezelvrijgave
---------------------------------	--

Gebondenheid	Categorie 3: niet-hechtgebonden met weinig of geen matrix
Asbestsoort (vezeltype)	Alleen chrysotiel
Asbestconcentratie	Hoog ($\geq 50\%$)
Afschermingsgraad van het gehele materiaal	Geheel of deels (ook) vrij aan de binnenlucht
Toestand van het materiaal	Licht beschadigd, licht verweerd. Intact materiaal type Pical – asbestboard of categorie III 'gebondenheid'

Beschrijving	Koord
Omgeving	Binnen
Primaire drager	Ruimteverwarming
Asbestmateriaal	Koord, lint, band, strip
Bindmiddel van asbestmateriaal	Weinig of geen bindmiddel (textiel, bevloking, ...)
Gebondenheid op basis van bindmiddel	Niet-hechtgebonden
Hoeveelheid (lengte - omtrek - aantal)	<ul style="list-style-type: none">1,60 m - 2,00 cm - 1 stuk
Totale oppervlakte	0,032 m ²
Eenvoudig bereikbaar	Ja
Bevestigingswijze	<ul style="list-style-type: none">Los (al dan niet bedekt)
Identificatiemethode	Vaststelling zonder monsternamen

Verwijderen

- Verwijder dit asbestmateriaal zo snel mogelijk. Volg de toestand goed op.

- Eenvoudige handelingen: mag via doe-het-zelf of door werknemer(s) met opleidingsattest eenvoudige handelingen
Wetgever voorziet verwijdering van deze losgebonden toepassing als eenvoudige handeling. Aandacht voor PBM's en dubbelverpakt afvoeren.

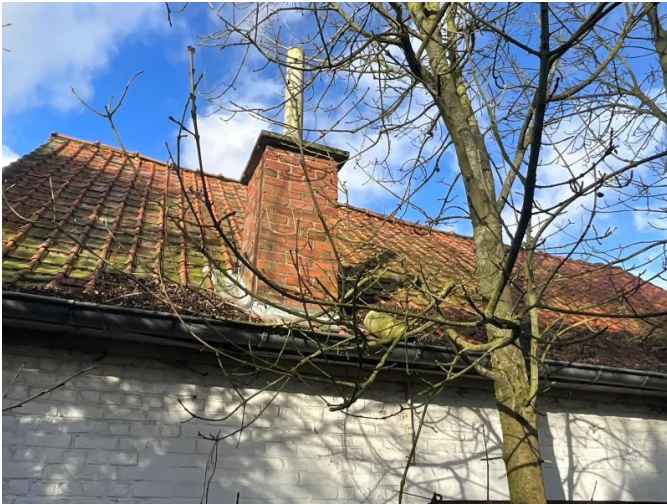
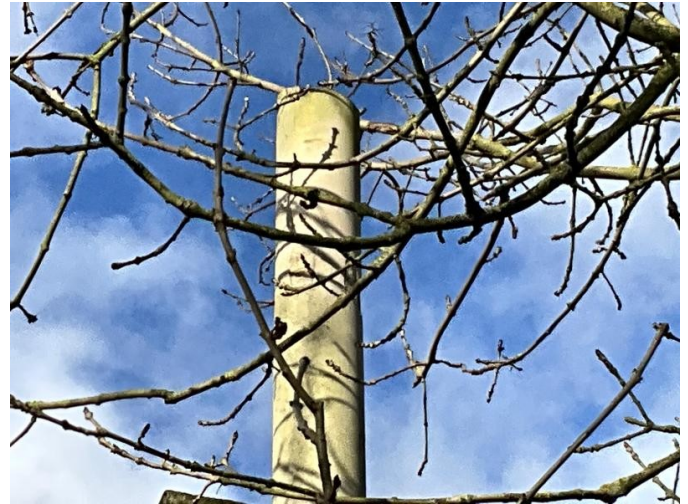
Eindbeoordeling materiaalrisico	Verhoogd materiaalrisico en/of verhoogde kans op vezelvrijgave
---------------------------------	--

Gebondenheid	Categorie 1: hechtgebonden in oorsprong
Asbestsoort (vezeltype)	Crocidoliet aanwezig
Asbestconcentratie	Laag (< 50%)
Afschermingsgraad van het gehele materiaal	Geheel of deels vrij aan de buitenlucht
Toestand van het materiaal	Matig beschadigd, matig verweerd

Beschrijving	Rookgasafvoer
Omgeving	Buiten
Primaire drager	Schacht-koker (technisch)
Asbestmateriaal	Rookgaskanaal
Bindmiddel van asbestmateriaal	Cement
Gebondenheid op basis van bindmiddel	Hecht
Hoeveelheid (lengte - omtrek - dikte - aantal)	<ul style="list-style-type: none">• 4,00 m - 30,00 cm - 0,40 cm - 1 stuk
Totaal volume	0,005 m ³
Eenvoudig bereikbaar	Ja
Bevestigingswijze	<ul style="list-style-type: none">• Verlijmd, ingegoten, versmeerd
Identificatiemethode	Vaststelling zonder monsternamen

Verwijderen

- Verwijder dit asbestmateriaal zo snel mogelijk. Volg de toestand goed op.

- Eenvoudige handelingen: enkel door erkend asbestverwijderaar
Rookgasafvoer is vast gecementeerd aan de schouwplaat

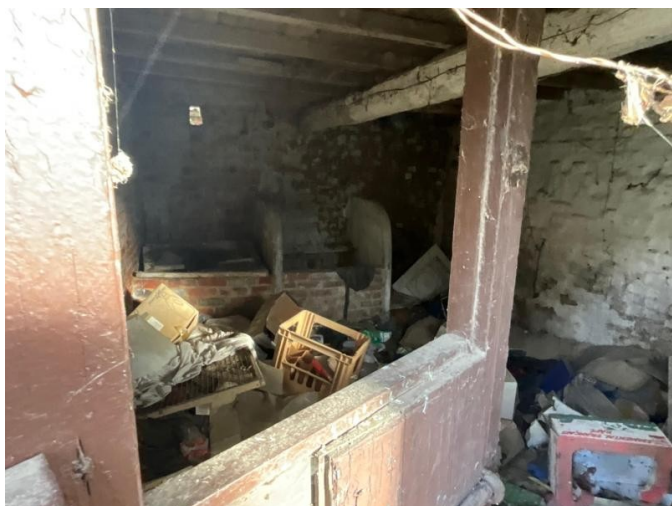
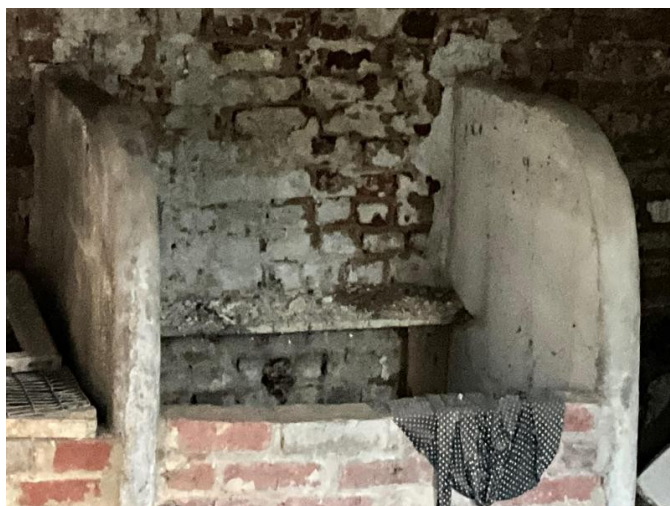
Eindbeoordeling materiaalrisico	Verhoogd materiaalrisico en/of verhoogde kans op vezelvrijgave
---------------------------------	--

Gebondenheid	Categorie 1: hechtgebonden in oorsprong
Asbestsoort (vezeltype)	Crocidoliet aanwezig
Asbestconcentratie	Laag (< 50%)
Afschermingsgraad van het gehele materiaal	Geheel of deels (ook) vrij aan de binnenlucht
Toestand van het materiaal	Licht beschadigd, licht verweerd. Intact materiaal type Pical – asbestboard of categorie III 'gebondenheid'

Beschrijving	Betonschot (voederbak dieren)
Omgeving	Binnen
Primaire drager	Afboording, omheining...
Asbestmateriaal	Bak, reservoir, kuip, bloembak
Bindmiddel van asbestmateriaal	Cement
Gebondenheid op basis van bindmiddel	Hecht
Hoeveelheid (gewicht - aantal)	<ul style="list-style-type: none">• 50,00 kg - 1 stuk
Totaal gewicht	50,00 kg
Eenvoudig bereikbaar	Ja
Bevestigingswijze	<ul style="list-style-type: none">• Verlijmd, ingegoten, versmeerd
Identificatiemethode	Vaststelling zonder monsternamen

Verwijderen

- Zorg voor een veilig beheer. Vermijd het beschadigen van het asbestmateriaal. Controleer de toestand jaarlijks op wijzigingen.
- Verwijder dit asbestmateriaal zo snel mogelijk. Volg de toestand goed op.

- Eenvoudige handelingen: enkel door erkend asbestverwijderaar
Zijn aan de muur vastgecementeerd

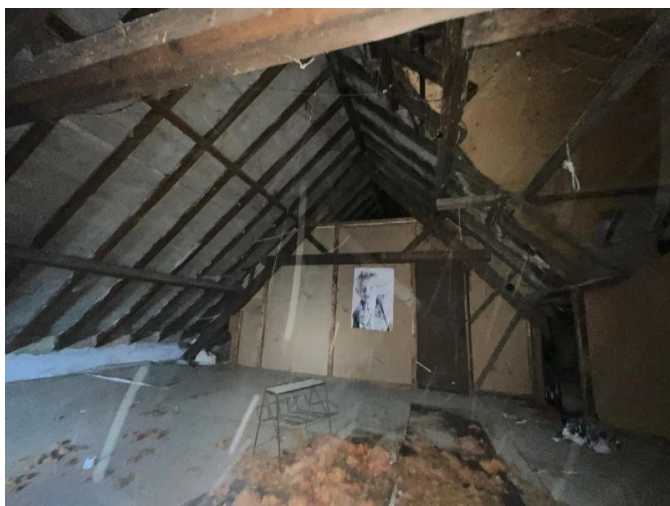
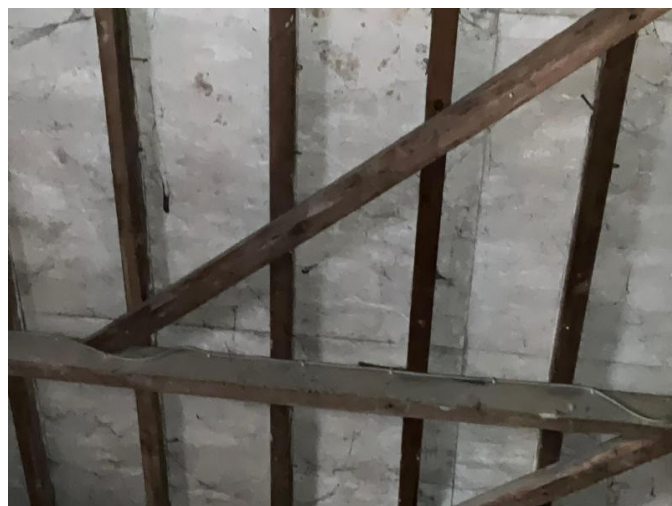
Eindbeoordeling materiaalrisico	Verhoogd materiaalrisico en/of verhoogde kans op vezelvrijgave
---------------------------------	--

Gebondenheid	Categorie 1: hechtgebonden in oorsprong
Asbestsoort (vezeltype)	Crocidoliet aanwezig
Asbestconcentratie	Laag (< 50%)
Afschermingsgraad van het gehele materiaal	Geheel of deels (ook) vrij aan de binnenlucht
Toestand van het materiaal	Licht beschadigd, licht verweerd. Intact materiaal type Pical – asbestboard of categorie III 'gebondenheid'

Beschrijving	Onderdakplaat
Omgeving	Binnen
Primaire drager	Schuin dak
Asbestmateriaal	Plaat, paneel, tablet - Type Menuiserite
Bindmiddel van asbestmateriaal	Cement
Gebondenheid op basis van bindmiddel	Hecht
Hoeveelheid (oppervlakte - dikte - aantal)	• 120,00 m ² - 0,30 cm - 1 stuk
Totaal volume	0,36 m ³
Eenvoudig bereikbaar	Ja
Bevestigingswijze	• Genageld, geniet
Identificatiemethode	Vaststelling zonder monsternamen

Verwijderen

- Zorg voor een veilig beheer. Vermijd het beschadigen van het asbestmateriaal. Controleer de toestand jaarlijks op wijzigingen.

- Eenvoudige handelingen: mag via doe-het-zelf of door werknemer(s) met opleidingsattest eenvoudige handelingen
Platen zijn genageld

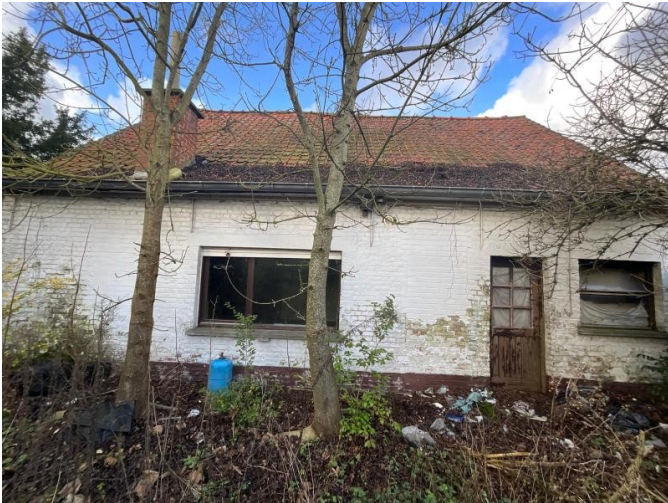
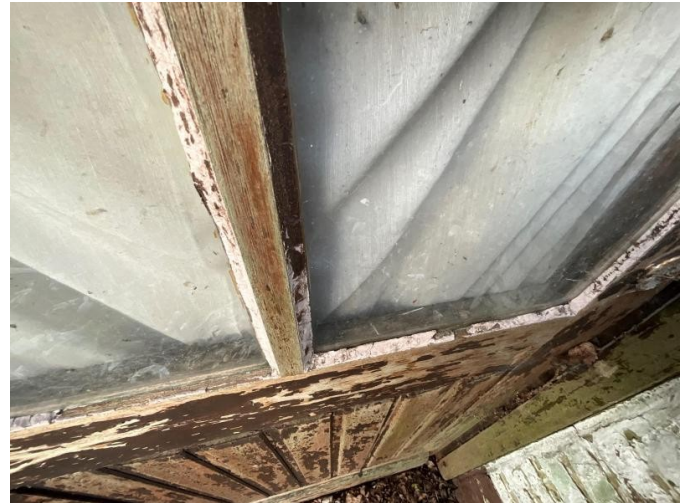
Fiche 8: Mastiek

Geen asbest

#	Type	Referentie	Resultaat
8.1	Puntmonster	7506792	Geen asbest

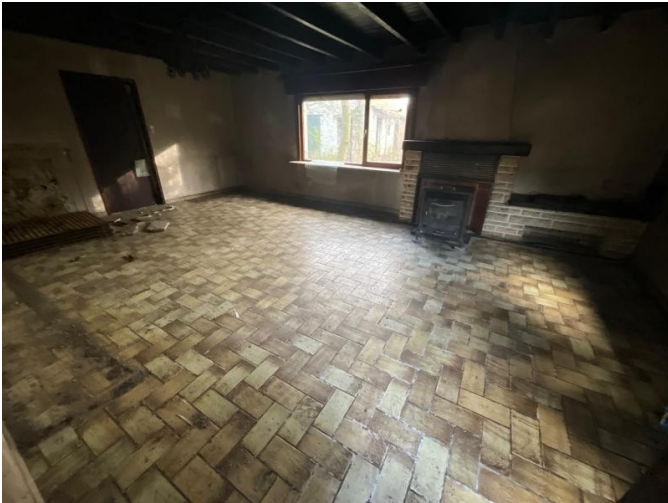
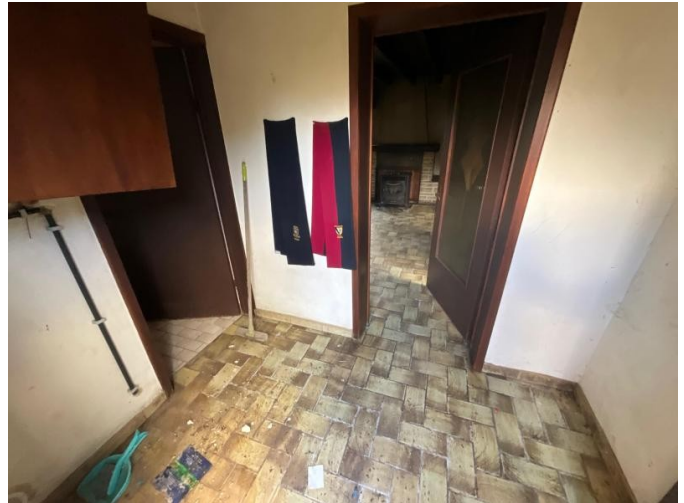
Fiche 9: Muur

Geen asbest

#	Type	Referentie	Resultaat
9.1	Mengmonster	7506793	Geen asbest

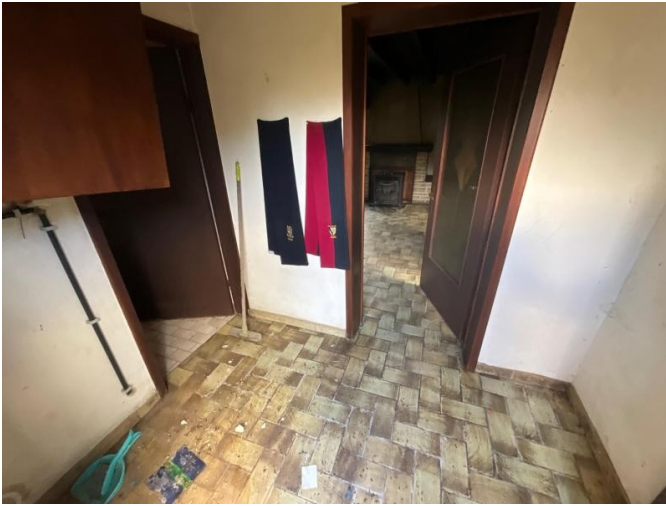
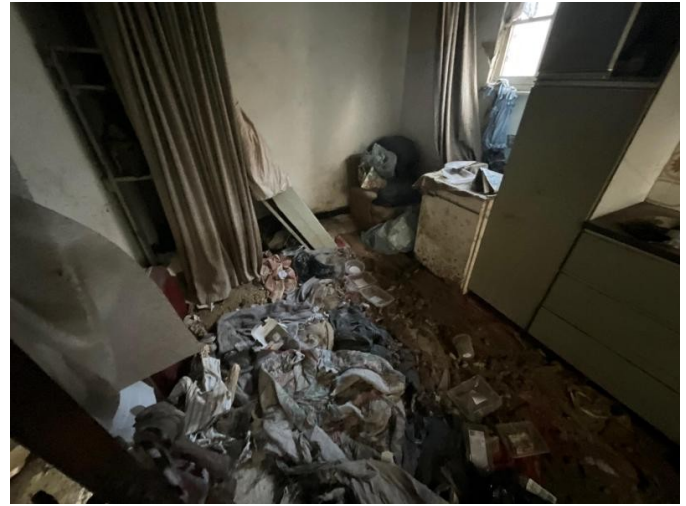
Geen asbest

#	Type	Referentie	Resultaat
10.1	Mengmonster	7506794	Geen asbest
