# Asbestinventarisatetest

Sint-Denijsestraat 9, 8500 Kortrijk

Attestnummer : 20240619-000177.000

Uitgegeven op : 19.06.2024

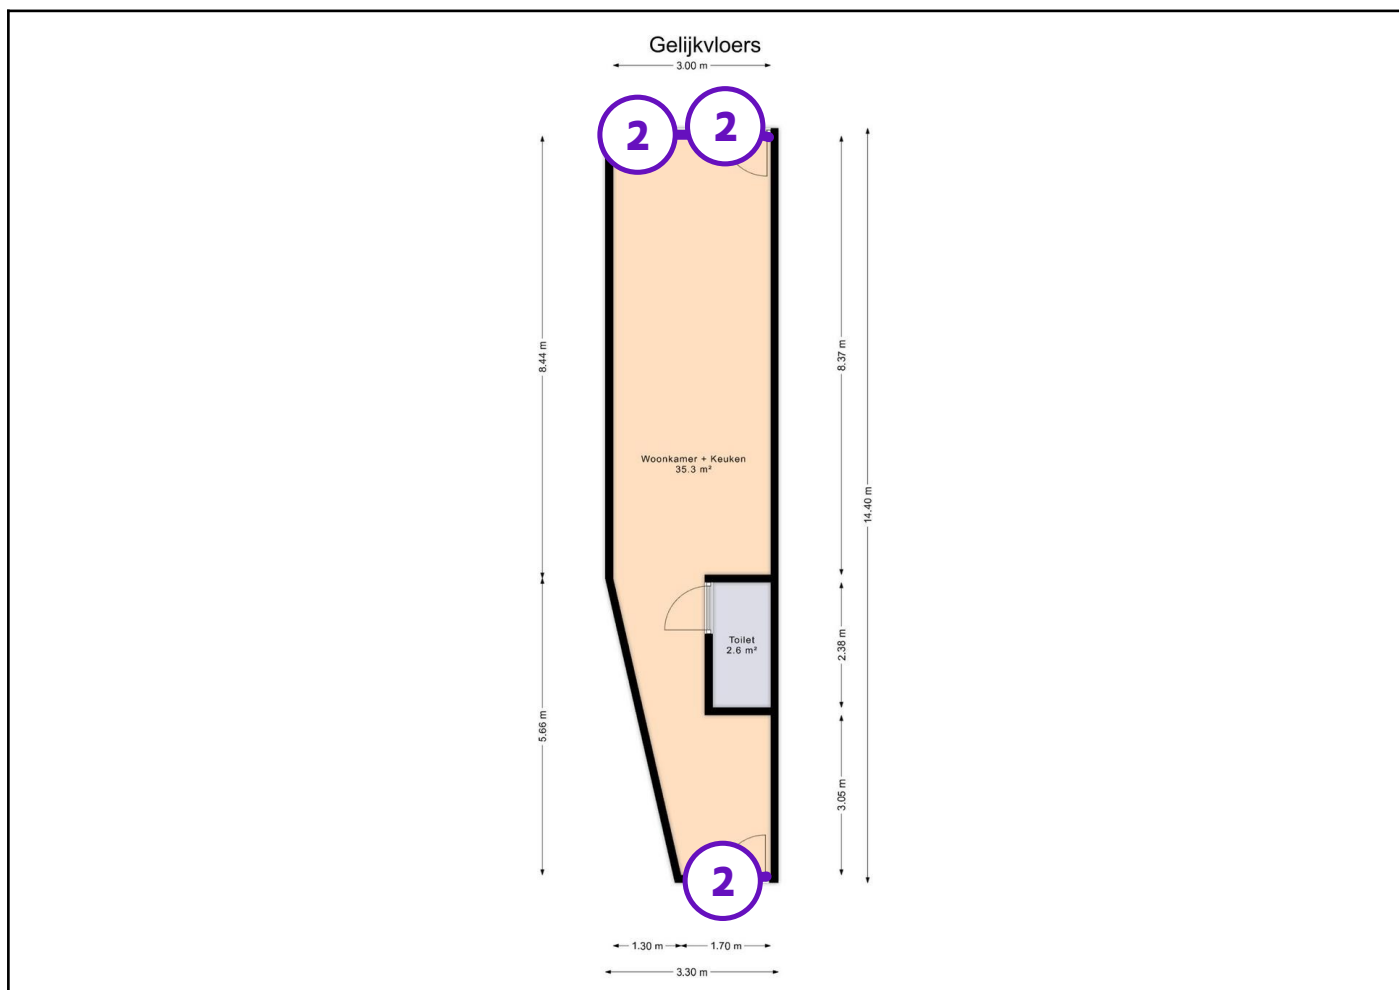
## Plan 1.1: Woning plan - Gelijkvloers

Beschrijving	Type	Actie
2. Geen verdachte mastiek aanwezig	Advies	-

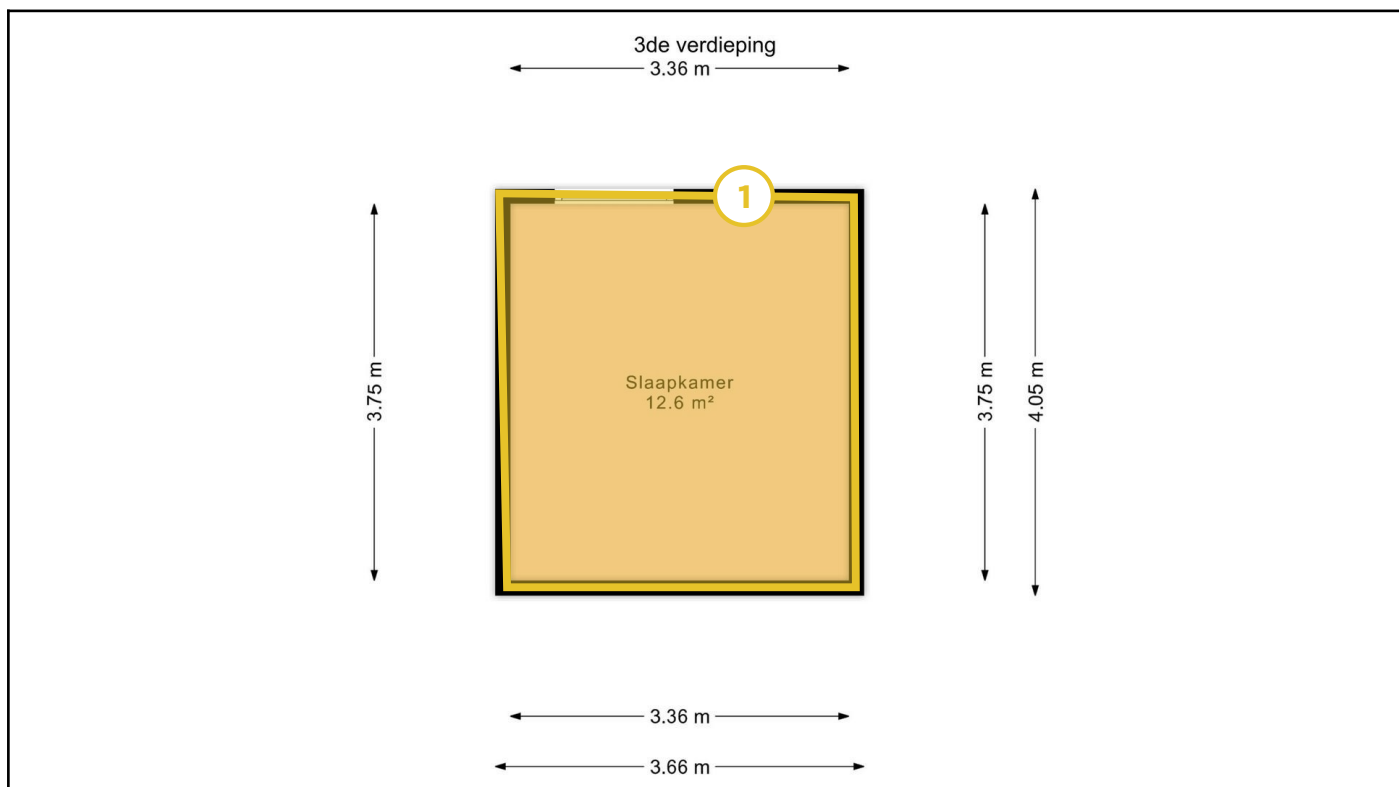
## Plan 1.4: Woning plan - 3de Verdiep

Beschrijving	Type	Actie
1. Onderdak woning	Asbestmateriaal	Zorgvuldig beheren

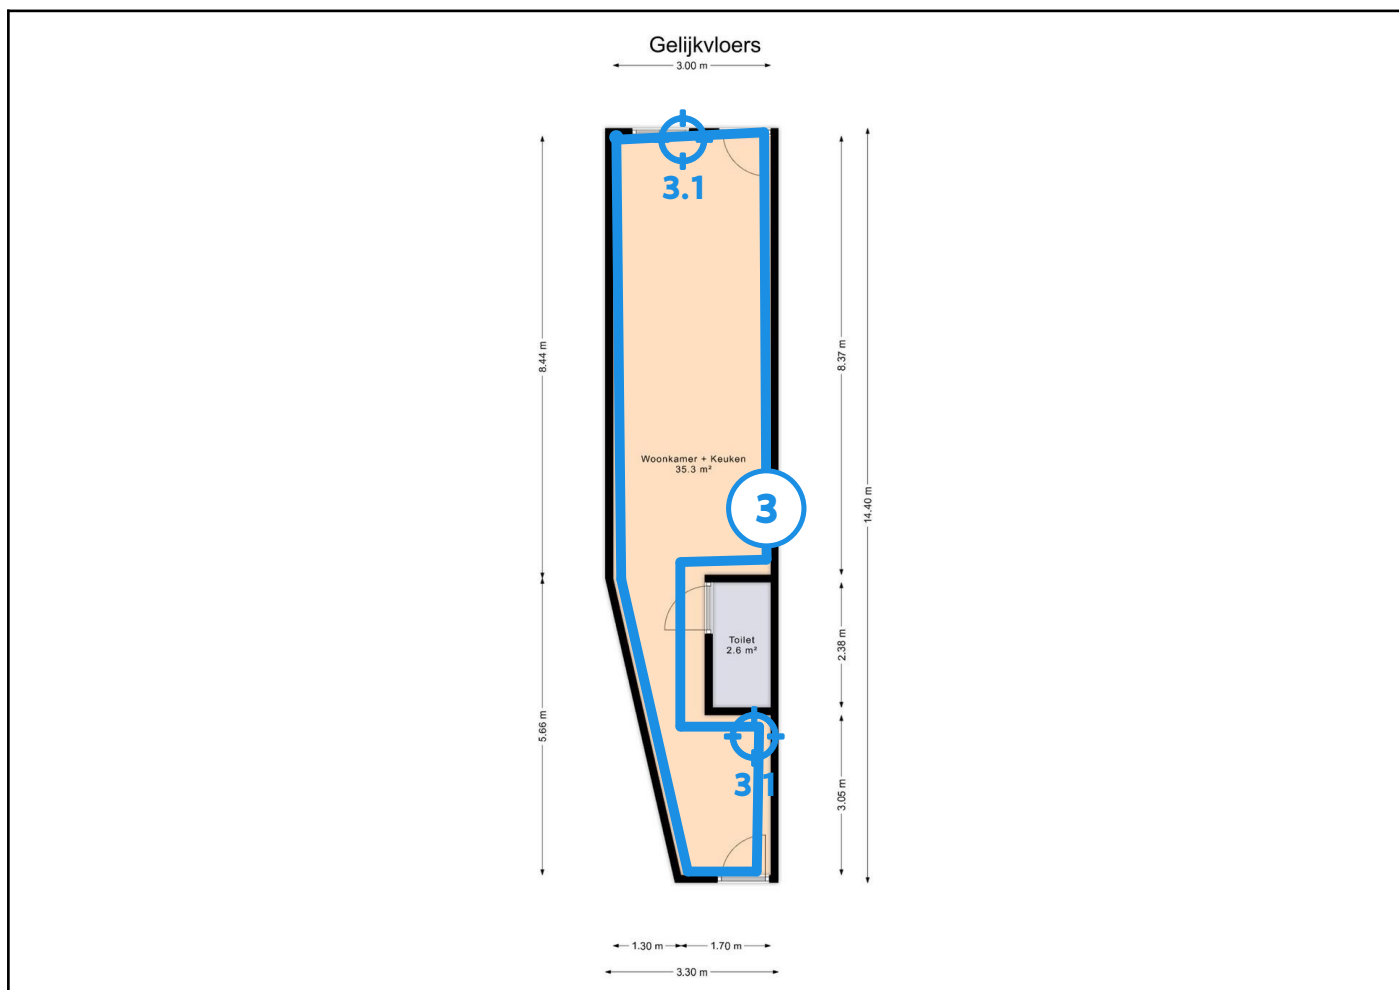
## Plan 1.5: Woning plan - Gelijkvloers Muur

Beschrijving	Type	Actie
3. Pleisterwerk Muur	Geen asbest	-
3.1 Code: MM01	Mengmonster	-

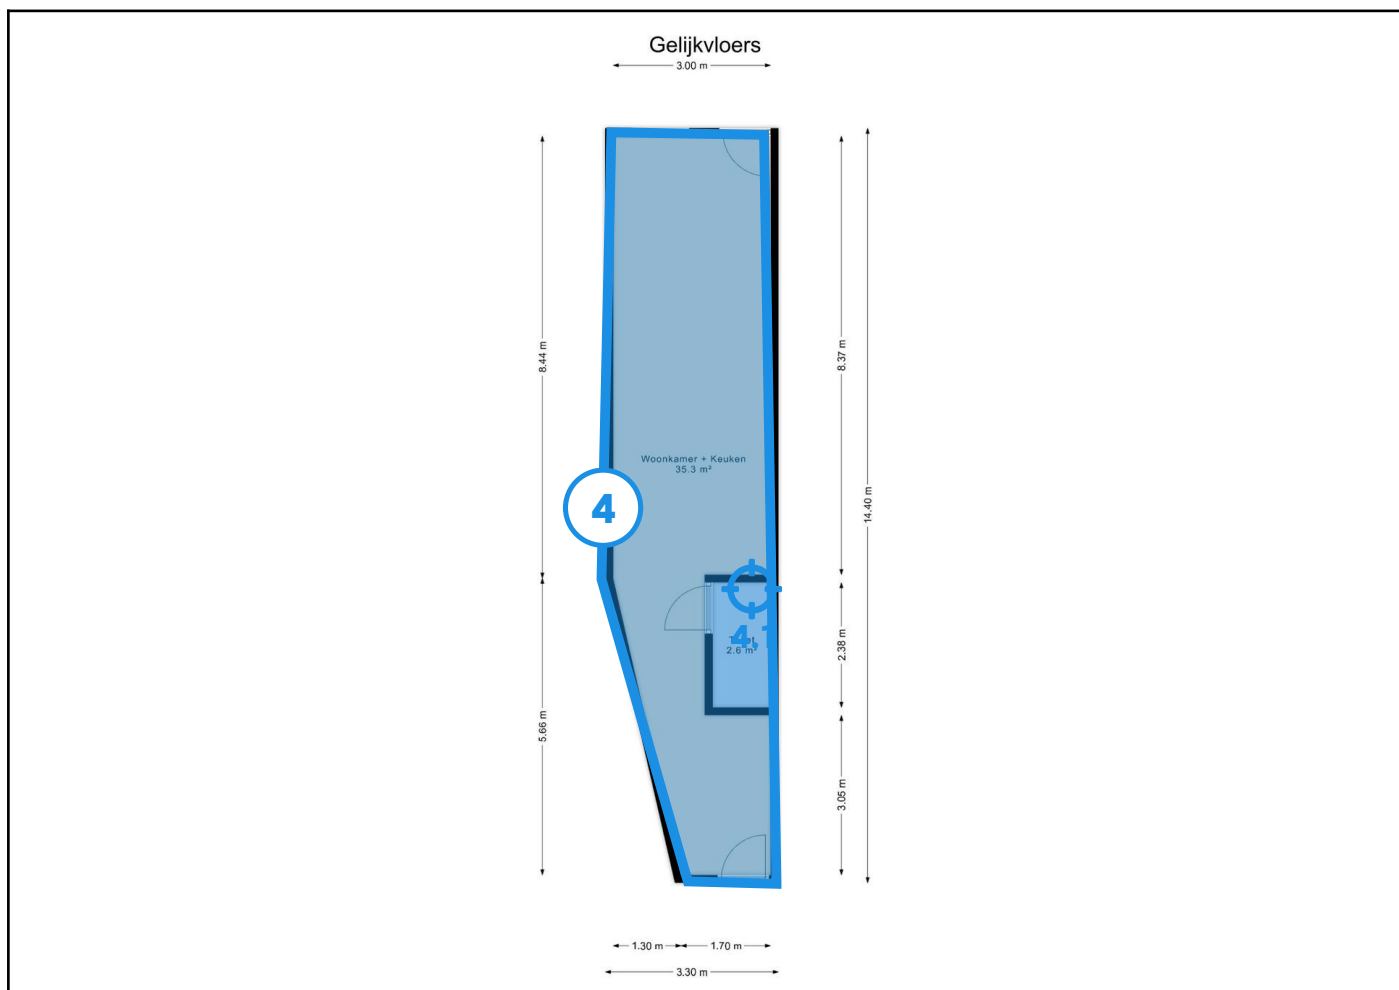
## Plan 1.6: Woning plan - Gelijkvloers Plafond

Beschrijving	Type	Actie
4. Pleisterwerk Plafond	Geen asbest	-
4.1 Code: MM02	Mengmonster	-

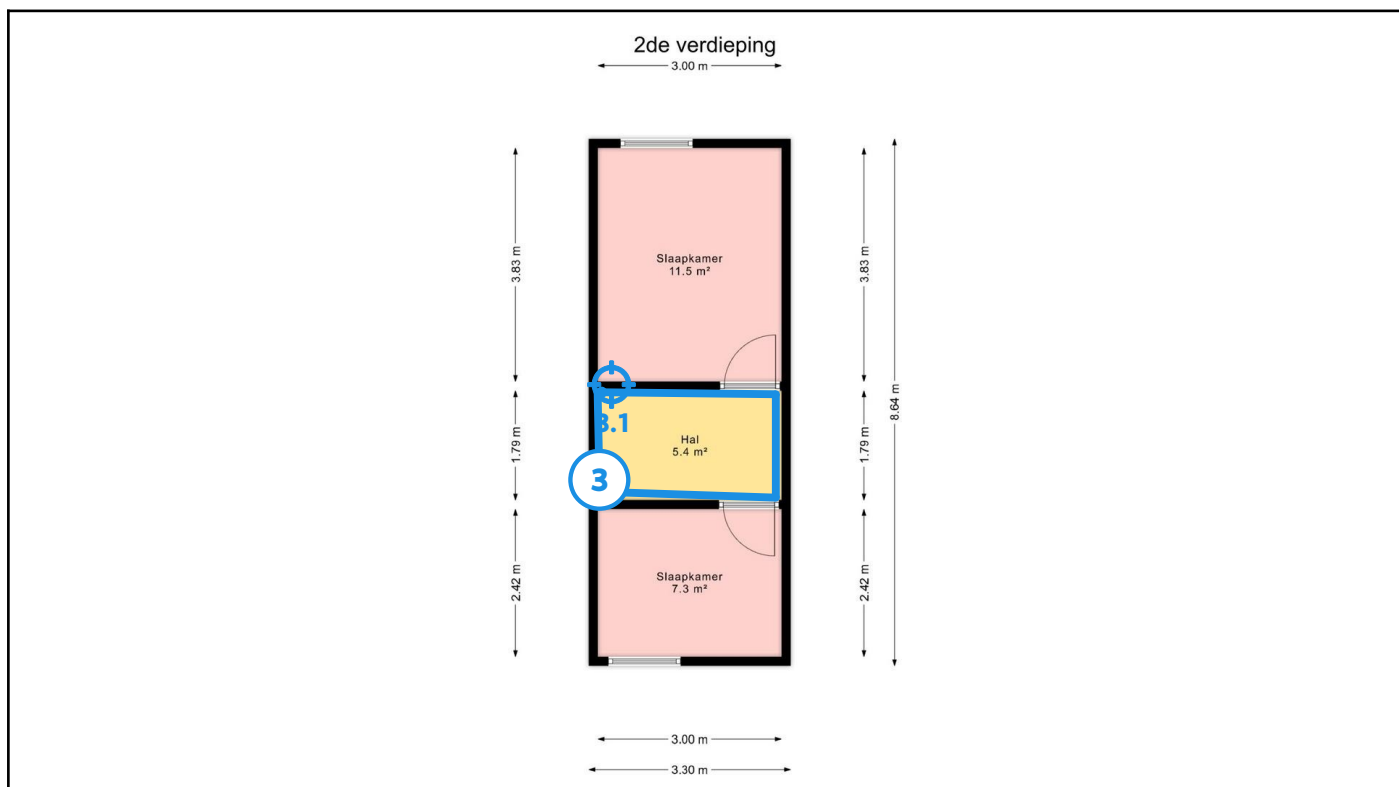
## Plan 1.7: Plan 2de verdieping Muur

Beschrijving	Type	Actie
3. Pleisterwerk Muur	Geen asbest	-
3.1 Code: MM01	Mengmonster	-

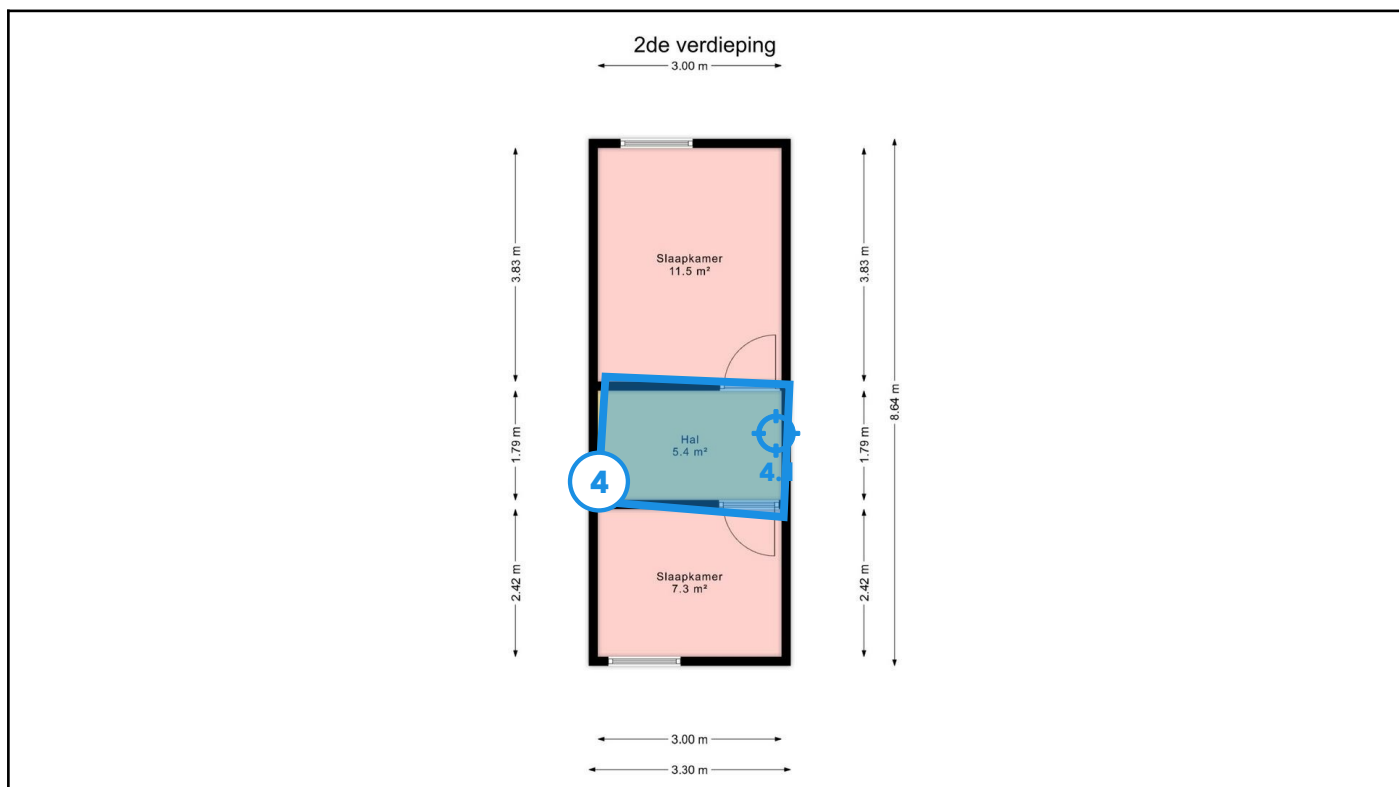
## Plan 1.8: Plan 2de verdieping Plafond

Beschrijving	Type	Actie
4. Pleisterwerk Plafond	Geen asbest	-
4.1 Code: MM02	Mengmonster	-

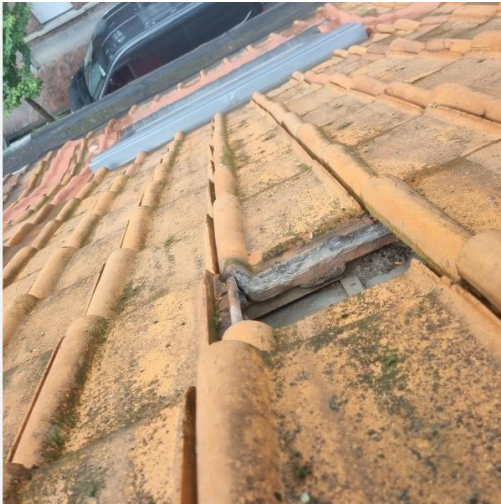
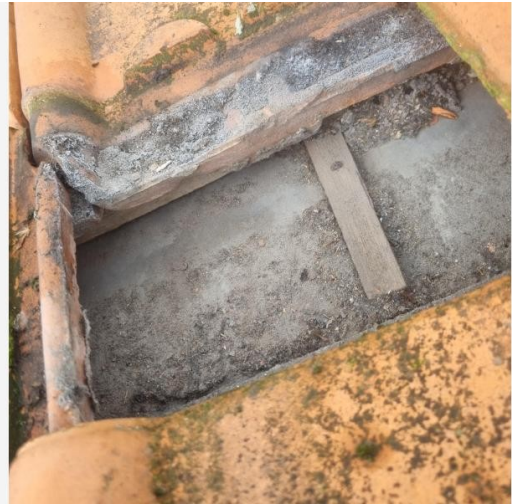
## Conclusie

Het asbestmateriaal valt onder de mijlpaal van 2040.

Zorgvuldig beheren

Eindbeoordeling materiaalrisico	Zeer laag materiaalrisico en/of zeer lage kans op vezelvrijgave
Opmerking	De volledige zolder is afgewerkt met vaste plaat, het onderdak is nergens zichtbaar aan de binnenzijde.

Gebondenheid	Categorie 1: hechtgebonden in oorsprong
Asbestsoort (vezeltype)	Crocidoliet aanwezig
Asbestconcentratie	Laag (< 50%)
Afschermingsgraad van het gehele materiaal	Stootvaste afscherming of omkasting
Toestand van het materiaal	Onbeschadigd, niet verweerd

<b>Beschrijving</b>	Onderdak woning
<b>Omgeving</b>	Grenst aan binnen- en buitenlucht
<b>Primaire drager</b>	Schuin dak
<b>Asbestmateriaal</b>	Plaat, paneel, tablet - Type Menuiserite
<b>Bindmiddel van asbestmateriaal</b>	Cement
<b>Gebondenheid op basis van bindmiddel</b>	Hecht
<b>Hoeveelheid (oppervlakte - dikte - aantal)</b>	<ul style="list-style-type: none"><li>• 34,00 m<sup>2</sup> - 0,30 cm - 1 stuk</li></ul>
<b>Totaal volume</b>	0,102 m <sup>3</sup>
<b>Eenvoudig bereikbaar</b>	Nee <ul style="list-style-type: none"><li>• Het asbestmateriaal is bedekt (uitgezonderd laag verf, coating, behang, kunststof, textiel) en het wegnemen van het bedekkende materiaal kan niet zonder het bedekkende materiaal te beschadigen.</li></ul>
<b>Bevestigingswijze</b>	<ul style="list-style-type: none"><li>• Genageld, geniet</li></ul>
<b>Identificatiemethode</b>	Vaststelling zonder monstername
<b>Destructieve handeling voor identificatie</b>	Nee

- Zorg voor een veilig beheer en verwijder dit asbestmateriaal wanneer het bij werken eenvoudig bereikbaar wordt. Controleer de toestand jaarlijks op wijzigingen.

- Eenvoudige handelingen: mag via doe-het-zelf of door werknemer(s) met opleidingsattest eenvoudige handelingen  
Asbest buiten een gebouw: Bevindt het asbest zich buiten uw woning of gebouw? Dan mag u de volgende toepassingen zelf wegnemen: hechtgebonden asbest dat niet beschadigd is; hechtgebonden asbest dat wel beschadigd is en waarbij er vrije asbestvezels zichtbaar zijn. Een beschadigde asbesttoepassing of asbest in slechte staat kan makkelijk verder breken of vergruizen. Er komen dan schadelijke asbestvezels vrij die ingeademd kunnen worden. De volgende asbesthoudende materialen mag u als particulier of zelfstandige zelf verwijderen, ongeacht of ze zich binnen of buiten bevinden: dichtingen of pakkingen; koorden en andere geweven materialen; remvoeringen of gelijkaardige toepassingen.

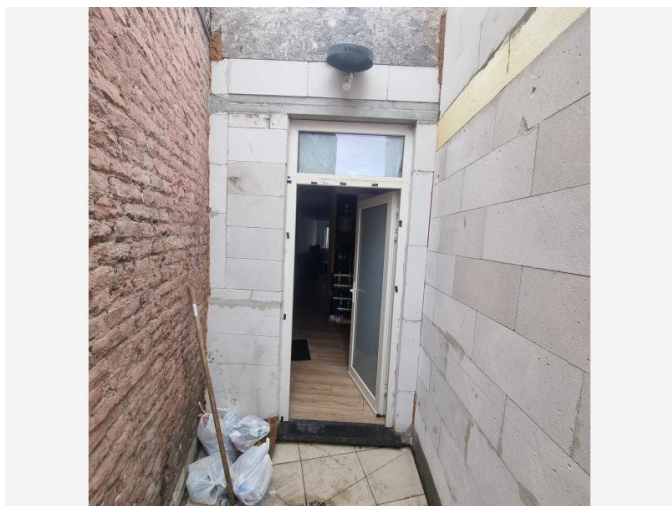
Er is geen verdachte mastiek aanwezig.

Geen asbest

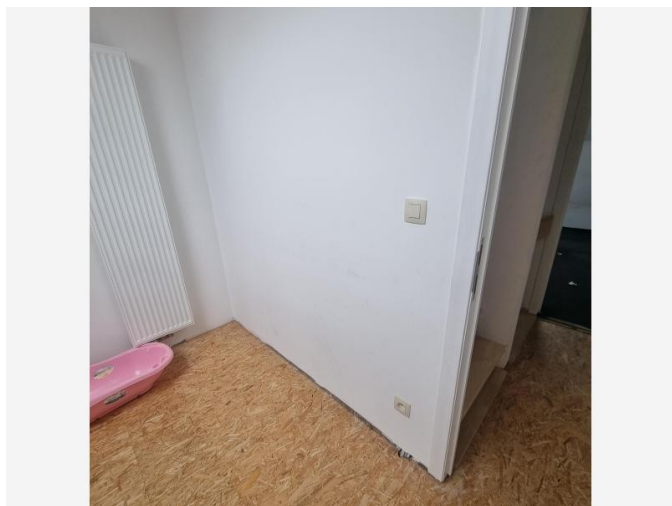
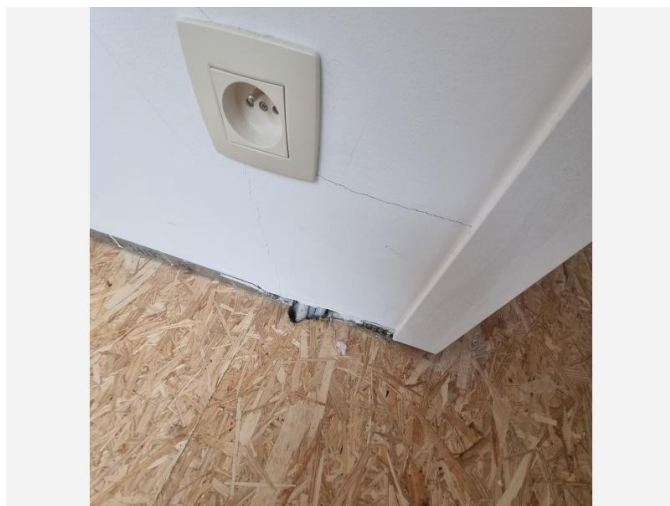
Geen asbest

#	Type	Referentie	Resultaat
3.1	Mengmonster	MM01	Geen asbest

Beschrijving	Pleisterwerk Muur
Omgeving	Binnen
Primaire drager	Binnenwand
Bindmiddel van materiaal	Gips - kalk
Gebondenheid op basis van bindmiddel	Niet-hechtgebonden
Hoeveelheid (oppervlakte - dikte - aantal)	• 102,68 m <sup>2</sup> - 1,00 cm - 1 stuk
Totaal volume	1,027 m <sup>3</sup>
Identificatiemethode	Vaststelling met monstername
Destructieve handeling voor identificatie	Nee
Opmerking	<p>Hal: pleisterwerk bij traphal - staalname bij de trap ter hoogte van 1ste verdiep</p> <p>Verblijfruimte: pleisterwerk aanwezig in de woning, enkel de zolder zijn voorzetwanden. - staalname in de 1ste verdiep voorgevel</p> <p>Natte ruimte: bakdamer zijn voorzetwanden, keuken pleisterwerk - staalname in de keuken</p> <p>Stooklokaal: geen apart stooklokaal is aanwezig in de keuken aanwezig - geen staalname</p>

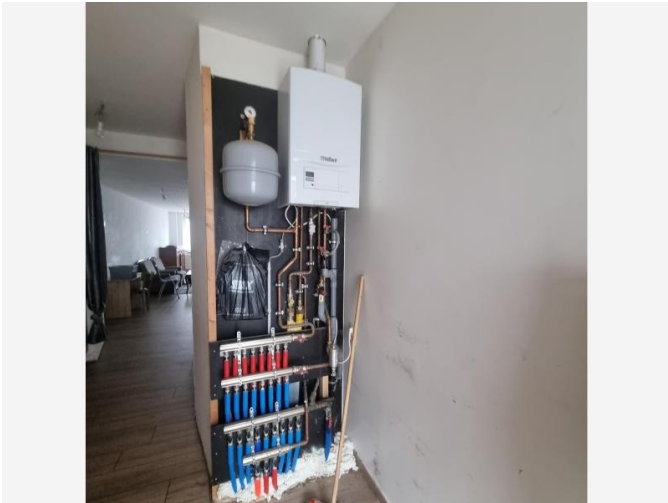
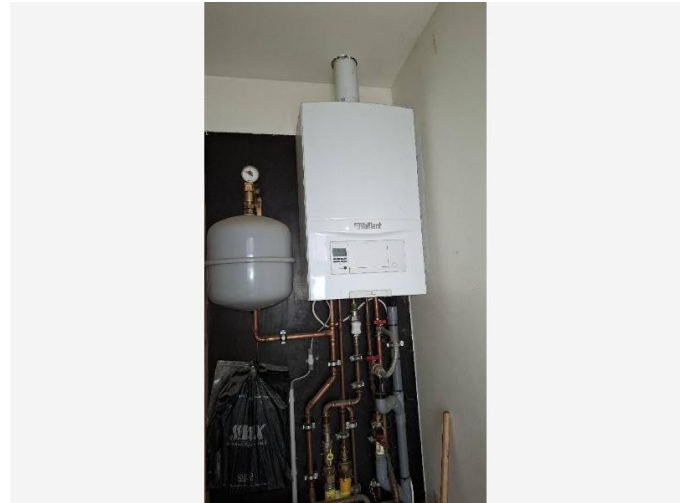
Geen asbest

#	Type	Referentie	Resultaat
4.1	Mengmonster	MM02	Geen asbest

Beschrijving	Pleisterwerk Plafond
Omgeving	Binnen
Primaire drager	Plafond
Bindmiddel van materiaal	Gips - kalk
Gebondenheid op basis van bindmiddel	Niet-hechtgebonden
Hoeveelheid (oppervlakte - dikte - aantal)	• 102,68 m <sup>2</sup> - 1,00 cm - 1 stuk
Totaal volume	1,027 m <sup>3</sup>
Identificatiemethode	Vaststelling met monsternamen
Destructieve handeling voor identificatie	Nee
Opmerking	Hal: pleisterwerk in de traphal - staalname ter hoogte van 1ste verdiep Verblijfruimte: pleisterwerk aanwezig - staalname gelijkvloers in de leefruimte bij de voordeur Natte ruimte: pleisterwerk aanwezig in de keuken - staalname ter hoogte van centrale verwarming Stooklokaal: aanwezig in de keuken - geen staalname
