Asbestinventarisatetest

Luingnestraat 107, 8511 Kortrijk

Attestnummer : 20260505-000254.000

Niet-asbestveilig

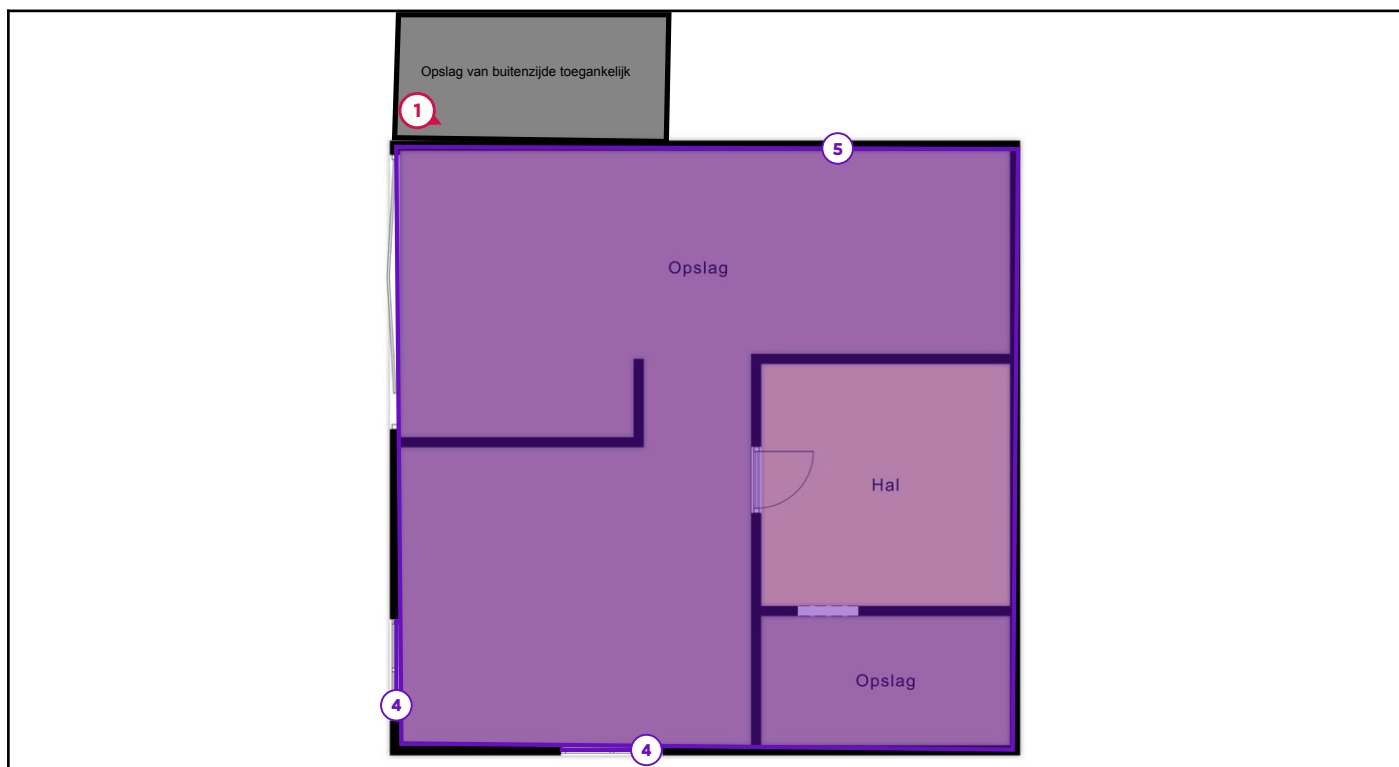
Plan 1.1: Grondplan kelder

Beschrijving	Type	Actie
1. AF-Vloer Kleder buitenopslag-Menuiserie	Asbestmateriaal	Dringend verwijderen
4. AD-Muur-Geen verdachte vensterbanken	Advies	-
5. AD-Kelder-Onderzocht	Advies	-

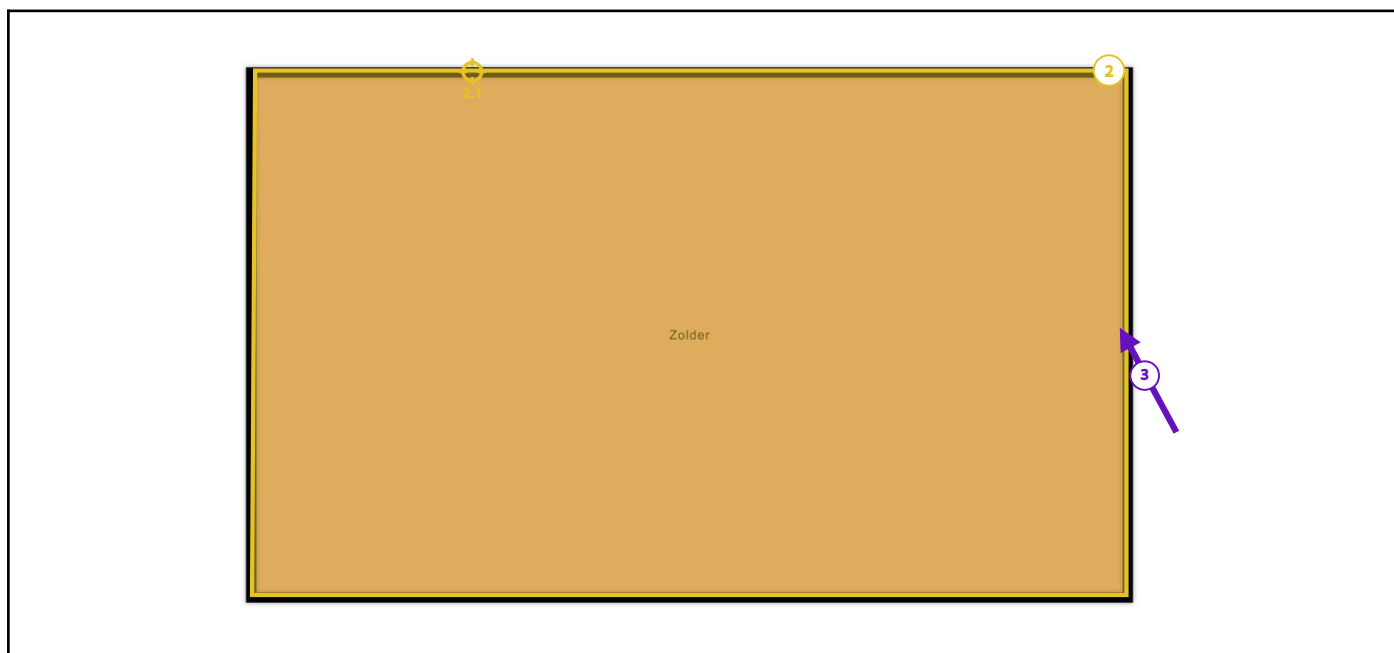
Plan 1.4: Grondplan zolder

Beschrijving	Type	Actie
2. BR-Dak-Onderdak woning	Asbestmateriaal	Zorgvuldig beheren
2.1 Code: MM03	Puntmonster	-
3. BE-HDak-Schoorsteen rookgaskanaal	Beperking	-

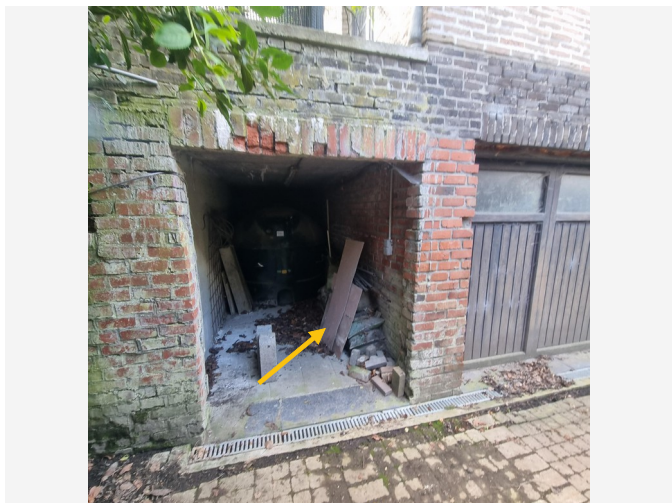
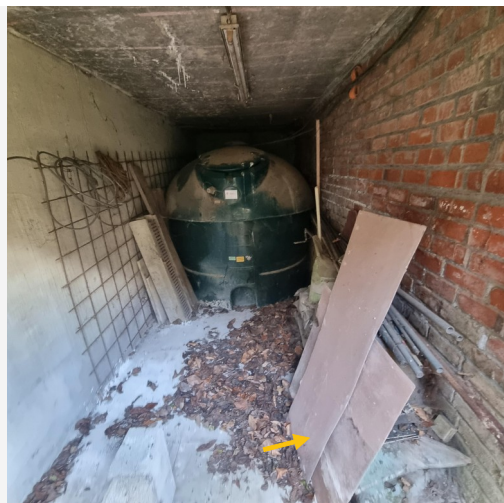
Dringend verwijderen

Beschrijving	AF-Vloer Kleder buitenopslag-Menuiserite
Type afvalstof	Betreft stock-voorraad of gedemonteerde asbestmaterialen
Aanwezige resten	Er zijn nog gebouwen aanwezig met Menuiseriteplaten.
Omgeving	Buiten
Primaire drager	Vloer
Asbestmaterialen	<ul style="list-style-type: none">• Plaat, paneel, tablet - Type Menuiserite
Bindmiddel van asbestmateriaal	Cement
Gebondenheid op basis van bindmiddel	Hecht
Hoeveelheid (gewicht - aantal)	<ul style="list-style-type: none">• 18,20 kg - 1 stuk
Totaal gewicht	18,20 kg
Eenvoudig bereikbaar	Ja
Identificatiemethode	De asbestdeskundige beoordeelt het materiaal als asbestverdacht en dus asbesthoudend, en dit zonder monsternamen.

- Verwijder het asbestafval.
- Voer bijkomende staalname(s) uit.

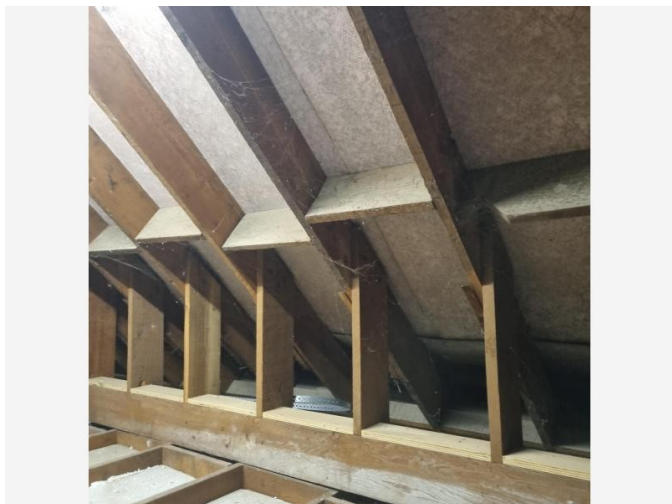
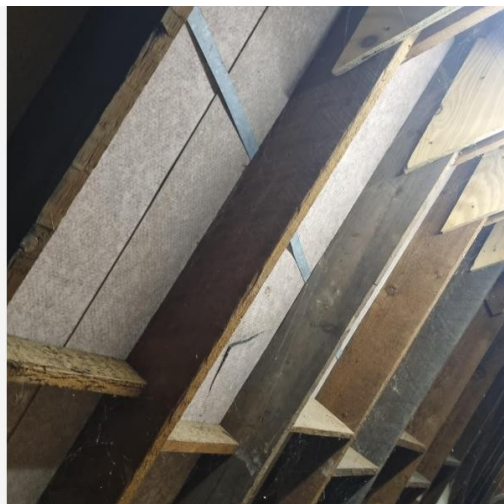
Zorgvuldig beheren

Eindbeoordeling materiaalrisico	Laag materiaalrisico en/of verlaagde kans op vezelvrijgave
---------------------------------	--

#	Type	Referentie	Resultaat
2.1	Puntmonster	MM03	Chrysotiel

Beschrijving	BR-Dak-Onderdak woning
Omgeving	Binnen
Primaire drager	Schuin dak
Asbestmateriaal	Plaat, paneel, tablet - Type Menuiserite
Bindmiddel van asbestmateriaal	Cement
Gebondenheid op basis van bindmiddel	Hecht
Hoeveelheid (oppervlakte - dikte - aantal)	<ul style="list-style-type: none">• 125,30 m² - 0,30 cm - 1 stuk
Totaal volume	0,376 m ³
Eenvoudig bereikbaar	Nee <ul style="list-style-type: none">• Het asbestmateriaal is bedekt (uitgezonderd laag verf, coating, behang, kunststof, textiel) en het wegnemen van het bedekkende materiaal kan niet zonder het bedekkende materiaal te beschadigen.
Bevestigingswijze	<ul style="list-style-type: none">• Geschroefd• Genageld, geniet
Identificatiemethode	Een monstername door de asbestdeskundige met laboanalyse door een asbestlabo.
Destructieve handeling voor identificatie	Nee
Opmerking	Er zijn onderdakplaten aanwezig op de woning. De hoeveelheid is louter een inschatting, geen maatstaf voor heffingen.

- Zorg voor een veilig beheer en verwijder dit asbestmateriaal wanneer het bij werken eenvoudig bereikbaar wordt. Controleer de toestand jaarlijks op wijzigingen.

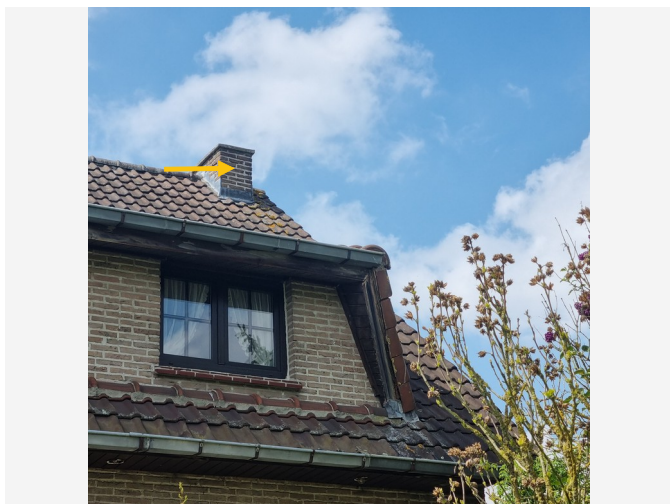
Situeringfoto

Tijdelijke beperking

Reden: Het te onderzoeken materiaal situeert zich hoger dan 3,50 m te rekenen vanaf een veilige ondergrond

Uitleg van de asbestdeskundige: Het schoorsteen rookgaskanaal is niet te beoordelen. Het is niet zichtbaar of er een asbestverdacht rookgaskanaal aanwezig is in de schoorsteen. De binnenzijde van de schoorsteen is niet inspecteerbaar. Het is wel zo gezien het bouwjaar van de woning, dat er mogelijk asbestverdachte materialen gebruikt werden in de schoorsteen, met als functie brandwerend. Dit kan bijvoorbeeld gaan over een asbestverdacht rookgaskanaal dat gebruikt werd in de schoorsteen. Wees extra aandachtig bij werken aan de schoorsteen om deze nader te inspecteren op asbestverdachte materialen.

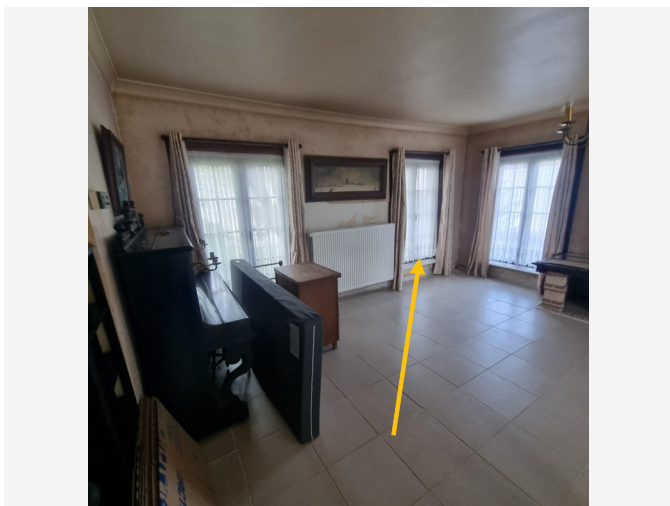
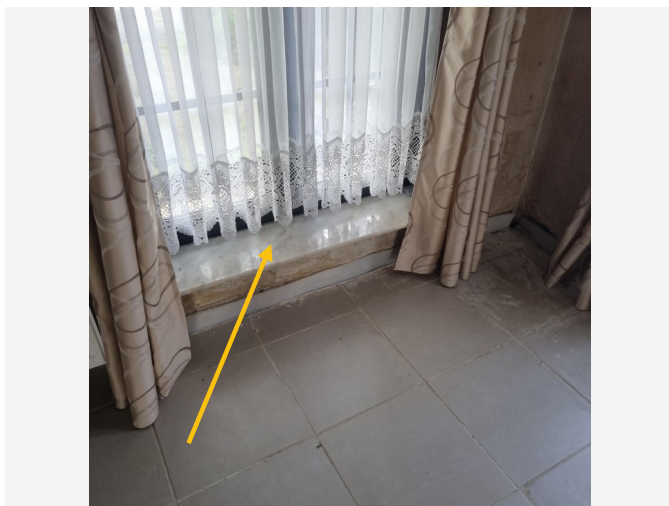
Er zijn geen verdachte vensterbanken aanwezig op het inspectiegebied.

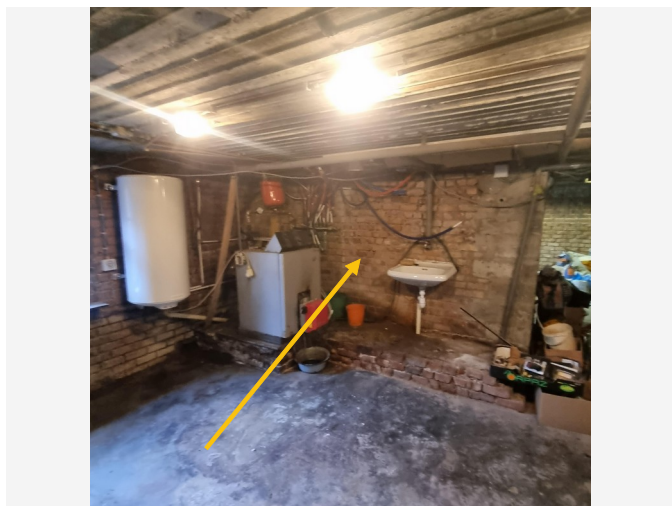
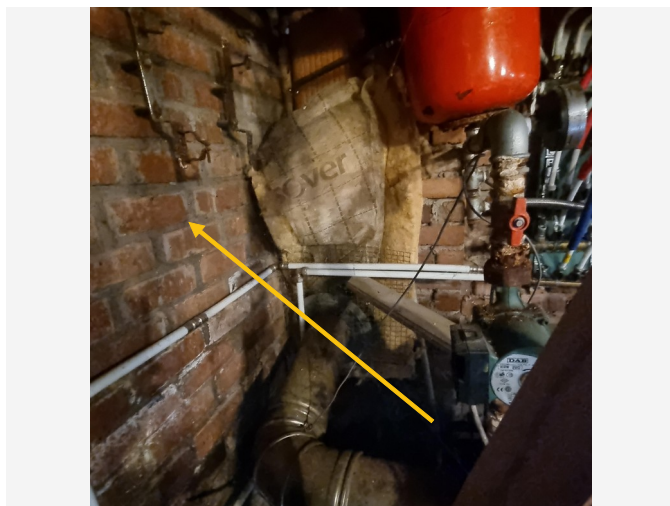
Er werden geen verdachte materialen teruggevonden in de kelder.

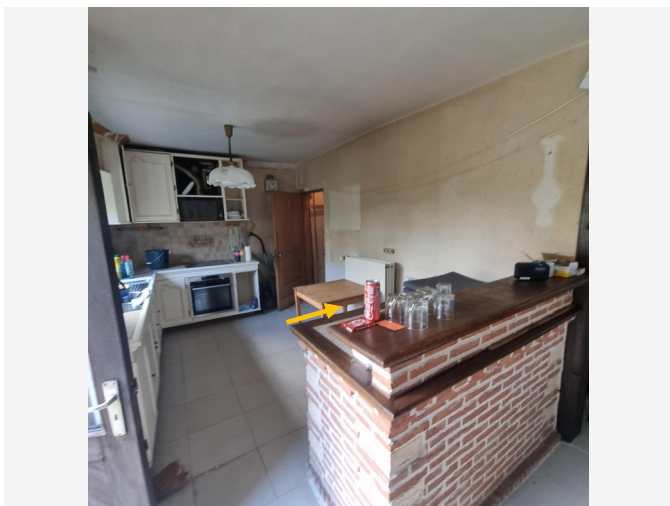
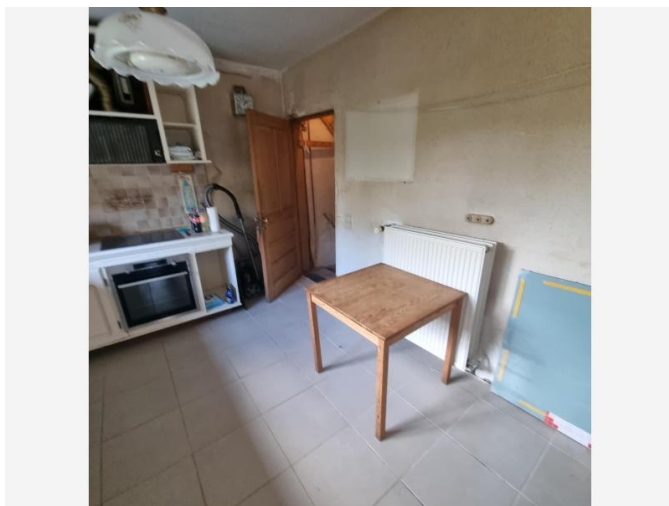
Geen asbest

#	Type	Referentie	Resultaat
6.1	Mengmonster	MM01	Geen asbest

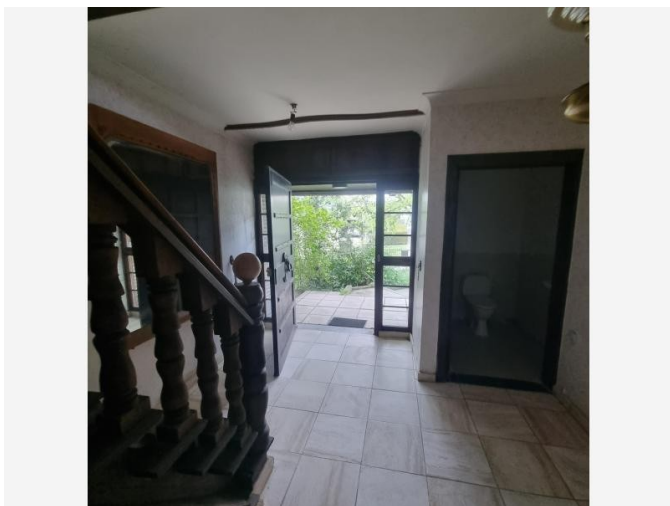
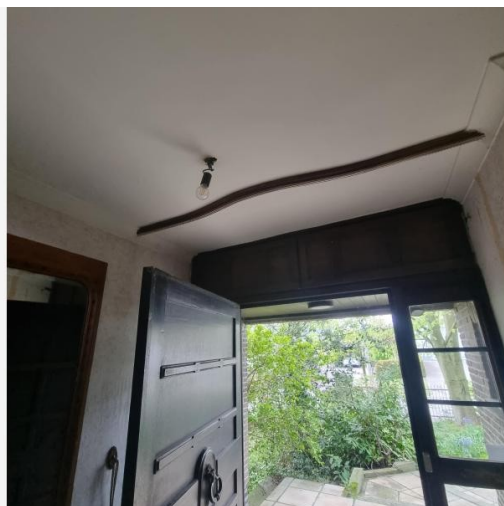
Geen asbest

#	Type	Referentie	Resultaat
7.1	Mengmonster	MM02	Geen asbest
